**All'Ill.mo Giudice dell'Esecuzione
Del Tribunale di Catanzaro**

OGGETTO: Procedura Esecutiva Immobiliare n° 108/2022 R.G. Espor. Tribunale di Catanzaro.

RELAZIONE TECNICA

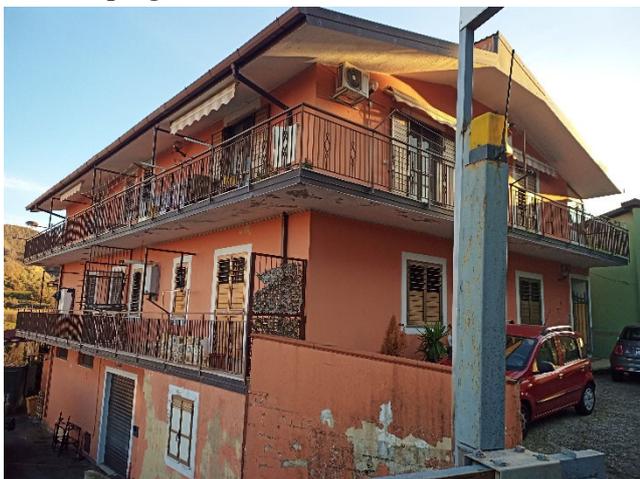
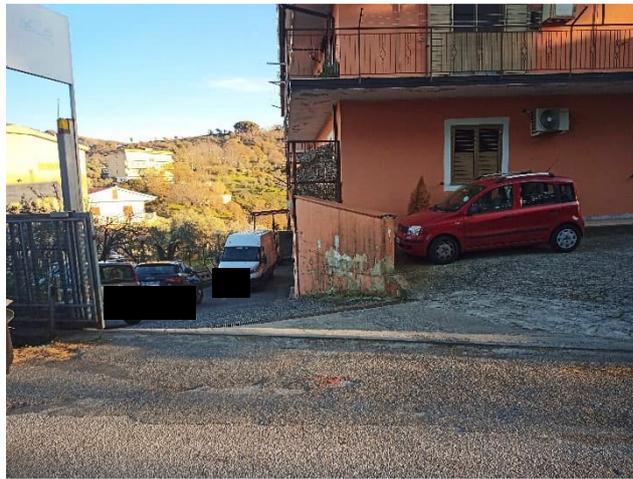
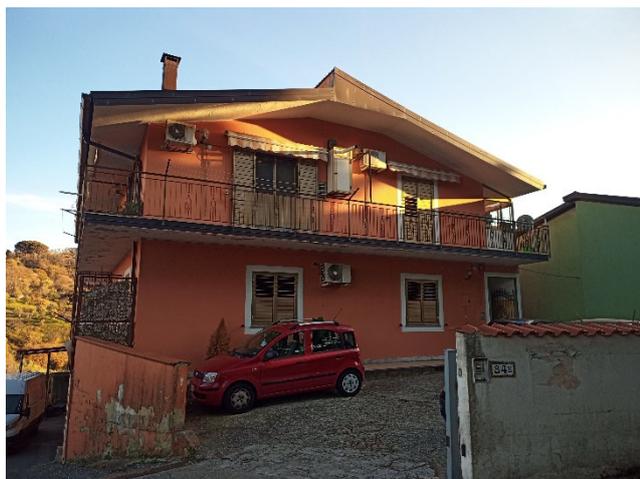
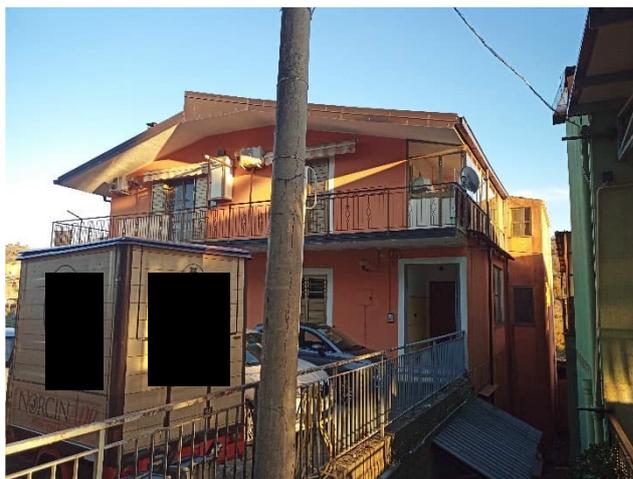
fronte ovest, il volume del corpo scala è avanzato rispetto all'immobile e la porzione di balcone che insiste su questo lato è stata chiusa a mo' di veranda, composta da struttura in alluminio e vetrate. La finitura esterna dei prospetti non presenta particolari a rilievo, infatti gli stessi sono stati semplicemente tinteggiati di un colore dalla tonalità salmone, differendo dalle orniture degli infissi che sono state tinteggiate con un colore più chiaro per essere messe in risalto, così come gli intradossi dei balconi e dell'aggetto del tetto. Gli infissi esterni sono tutti in alluminio; all'esterno, in corrispondenza degli infissi posti sui lati nord e ovest sono state posate delle schermature solari, delle tende ripiegabili.

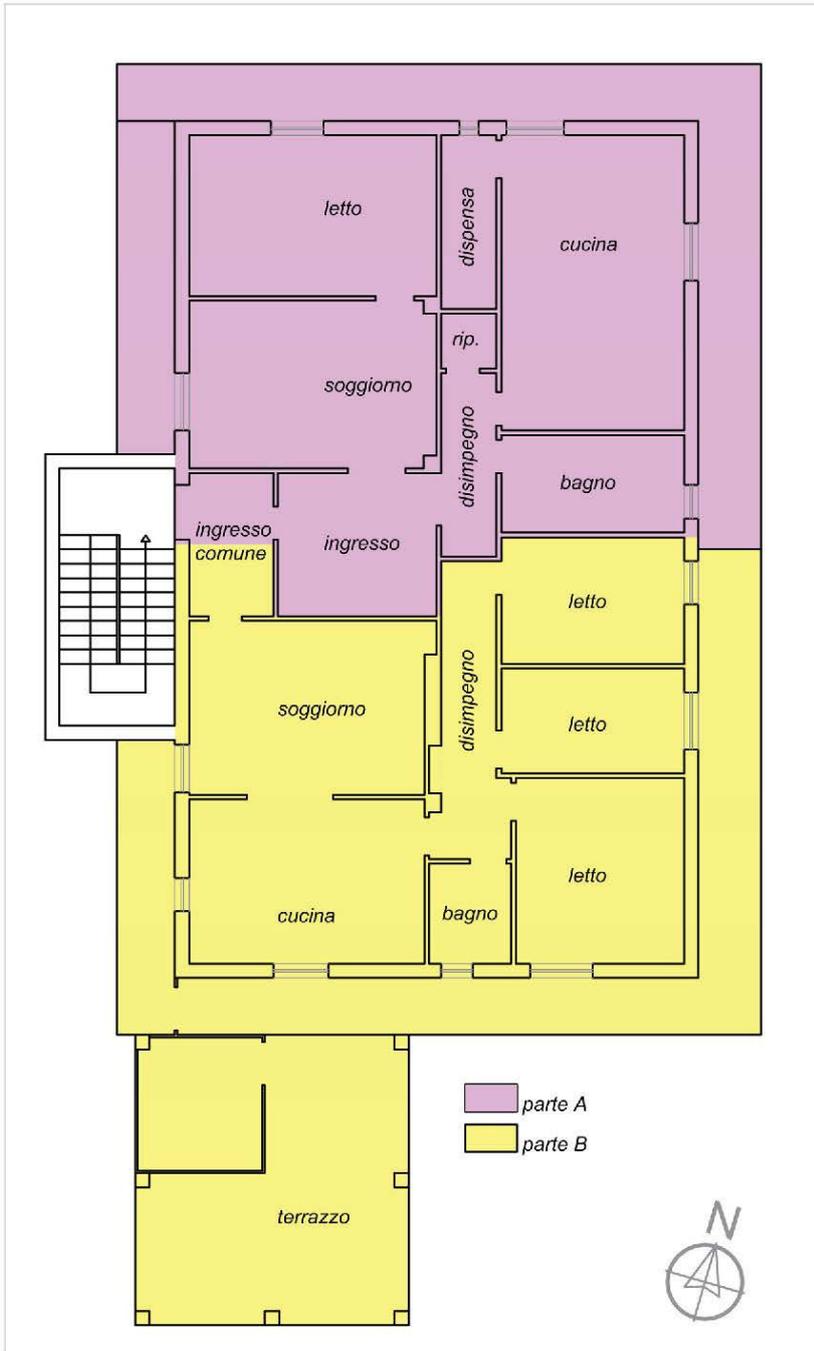
Internamente il bene di cui all'oggetto si presenta composto da due unità nonostante catastalmente sia un'unica abitazione. Nello specifico, l'appartamento è stato diviso in due parti, pressoché di uguale superficie, di cui una sfrutta la porzione nord dell'immobile, che chiamerò 'parte A', e l'altra, che chiamerò 'parte B', sfrutta la porzione a sud. Da quanto affermato dalla debitrice esecutata, la [redacted] l'immobile è considerato come unica abitazione, nella quale ospita i propri genitori in età avanzata; sembra però evidente che gli ambienti del bene siano stati adeguati a questa necessità di ospitare i familiari, ai quali ha, infatti, dedicato la porzione di immobile che ho identificato come 'parte A'. A seguire è riportata la planimetria del bene per rendere più agevole la comprensione della distribuzione; sulla stessa sono state evidenziate le due porzioni, di cui sopra, che identifico ancora come 'parte A' e 'parte B'.

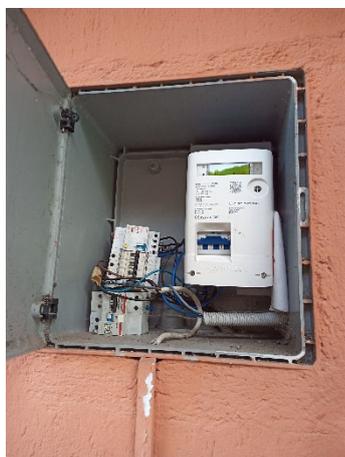
Foto 4

installato in una nicchia ricavate nel muro, mentre il secondo è stato installato sul muro di cinta del lato est; (foto 4 e 5). All'interno dell'appartamento, a sinistra della porta d'ingresso, si trova il quadro elettrico (foto 6).
