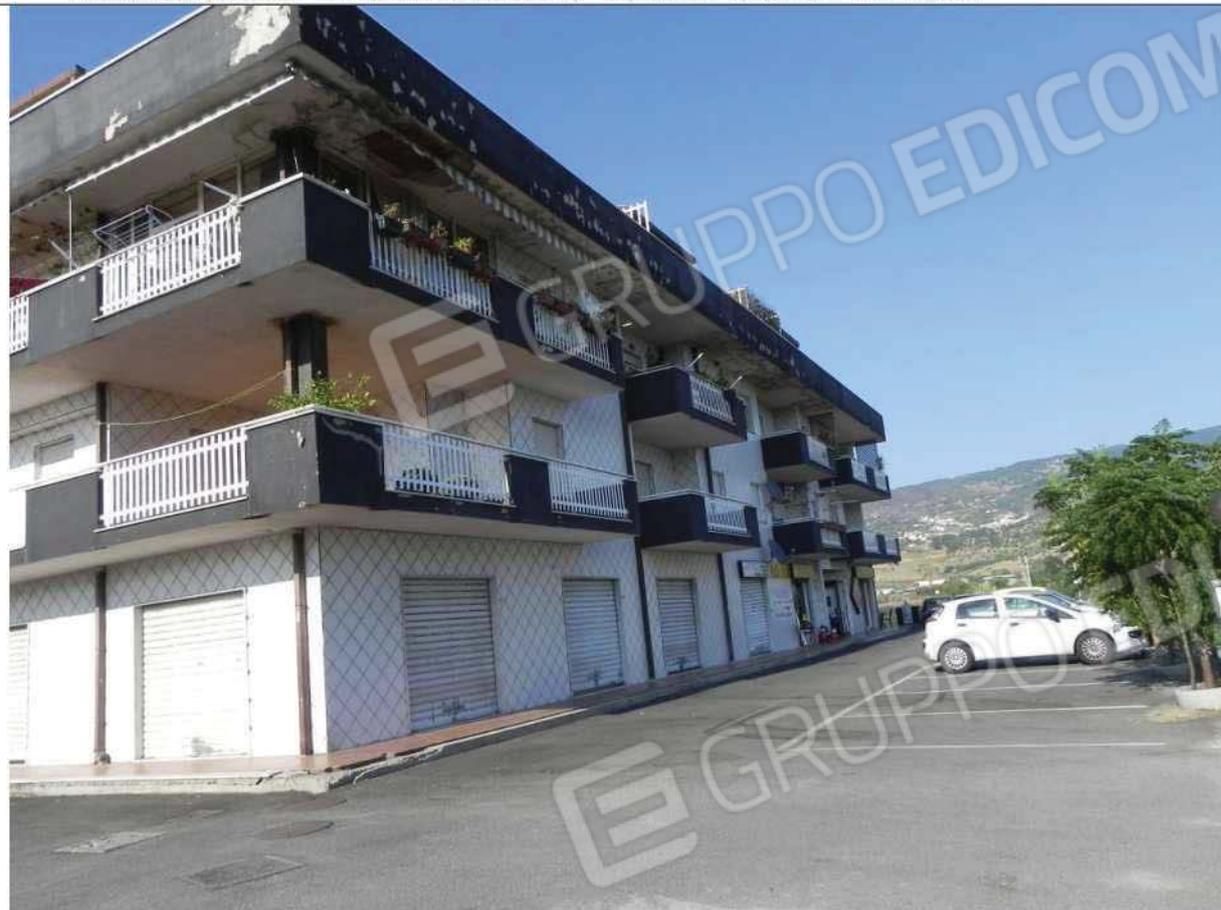
Foto n.1: prospetto lato SUD

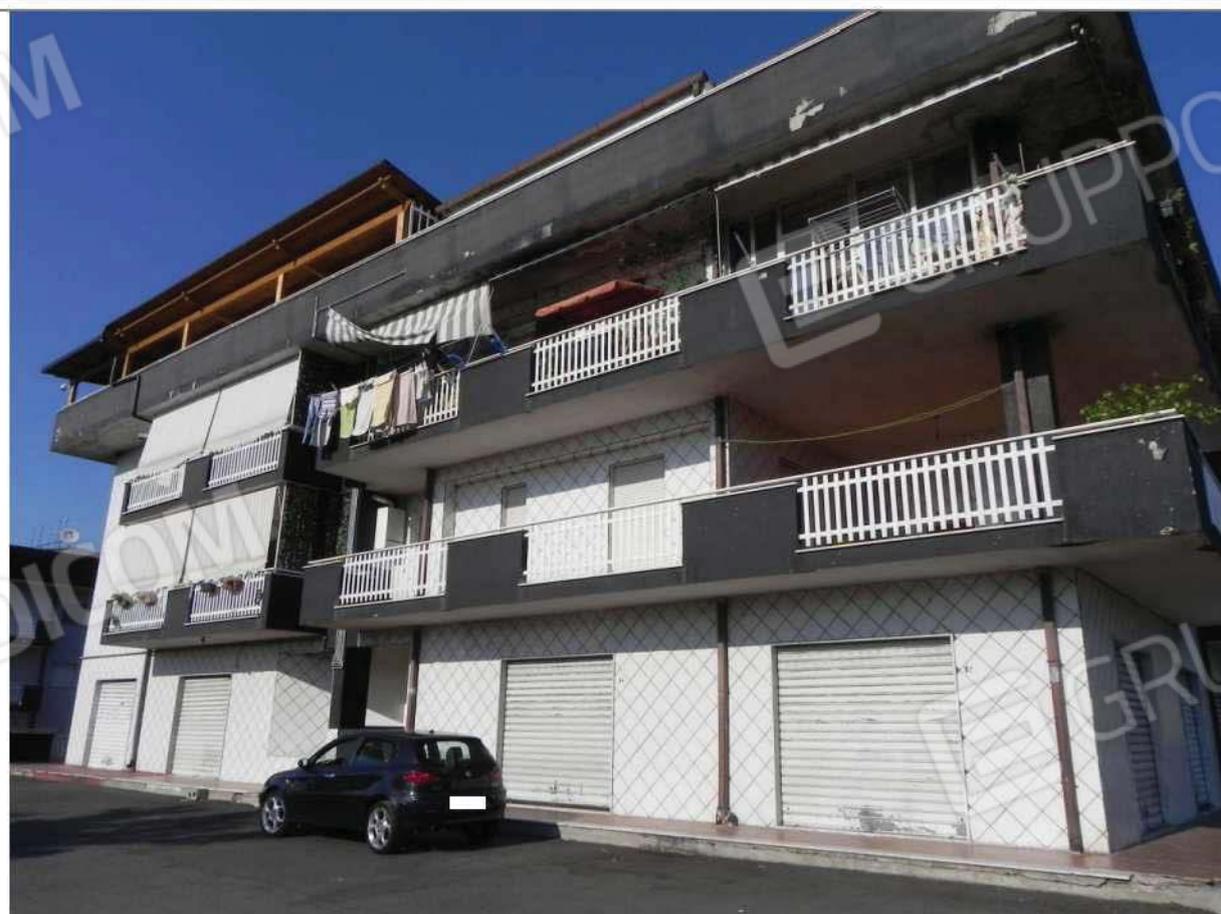
Foto n.2: prospetto lato OVEST

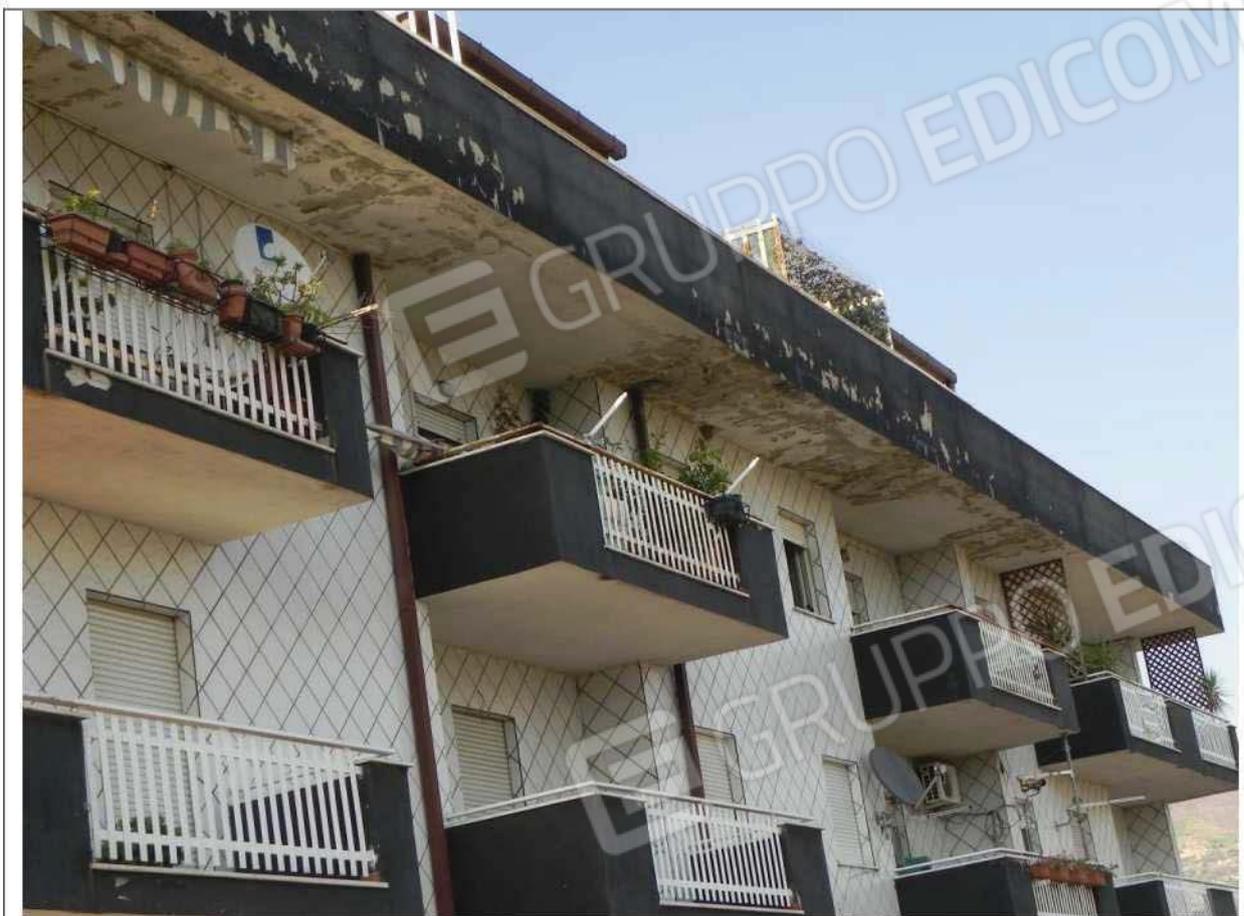
Foto n.3: prospetto lato SUD – particolare succieli deteriorati

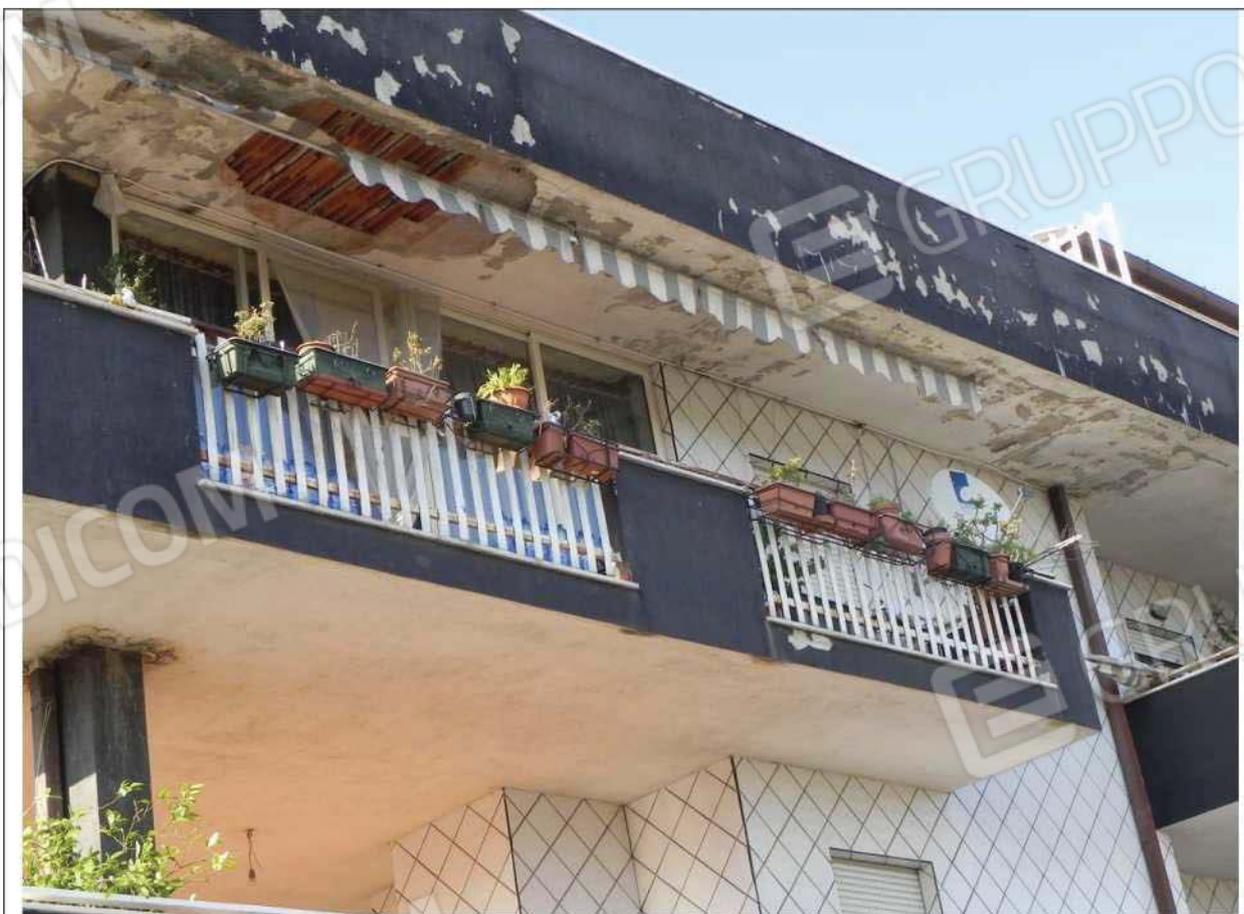
Foto n.4: prospetto lato SUD – particolare pignatte scoppiate

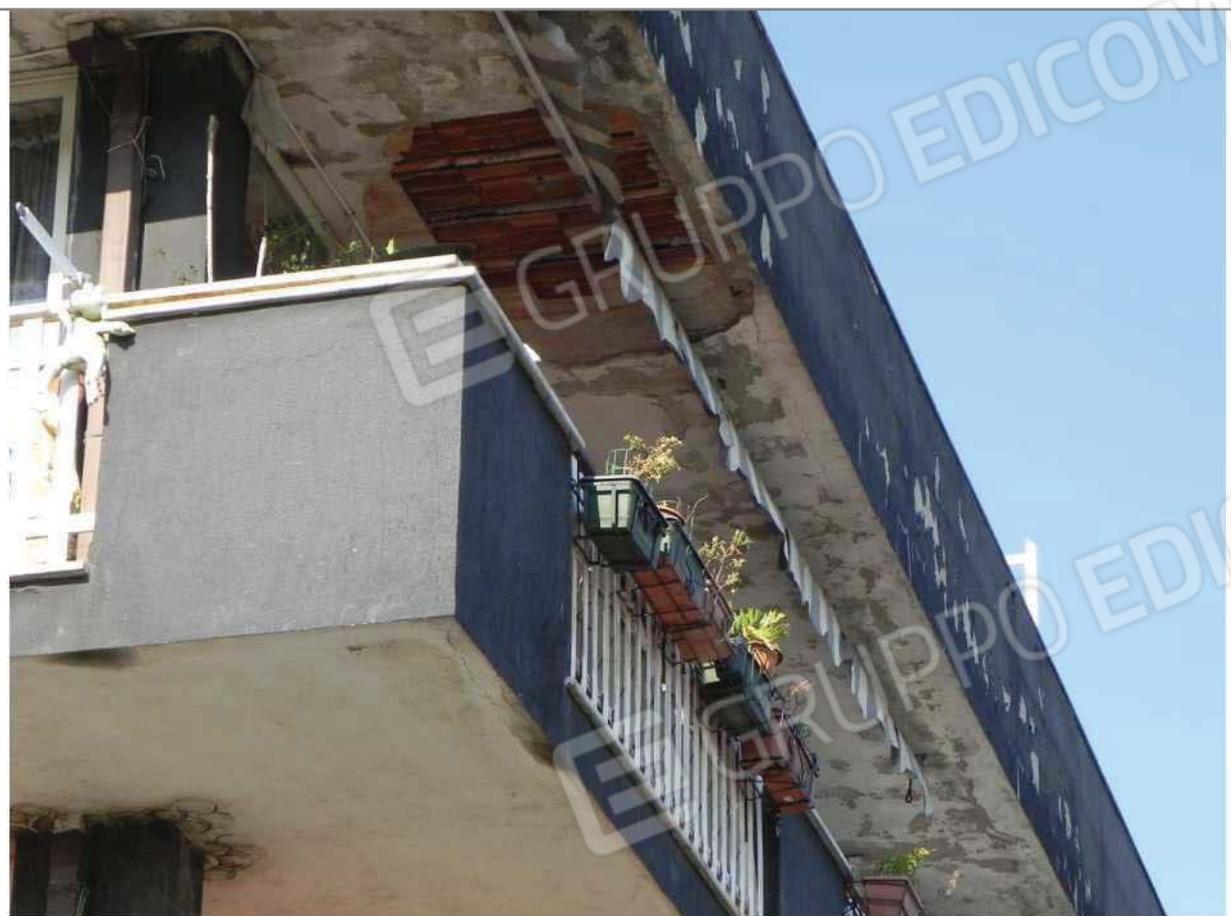
Foto n.5: prospetto lato SUD – particolare pignatte scoppiate

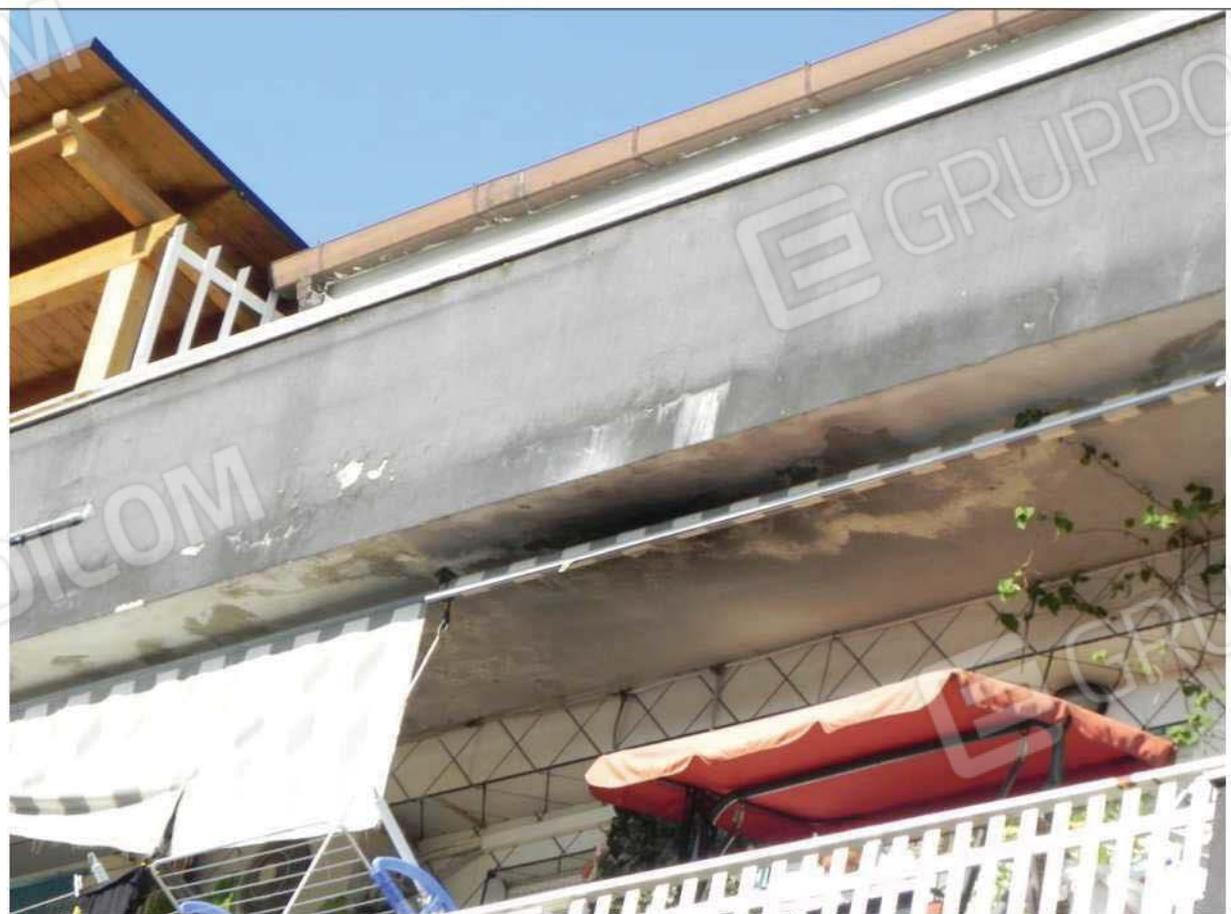
Foto n.6: prospetto lato OVEST – particolare succieli deteriorati

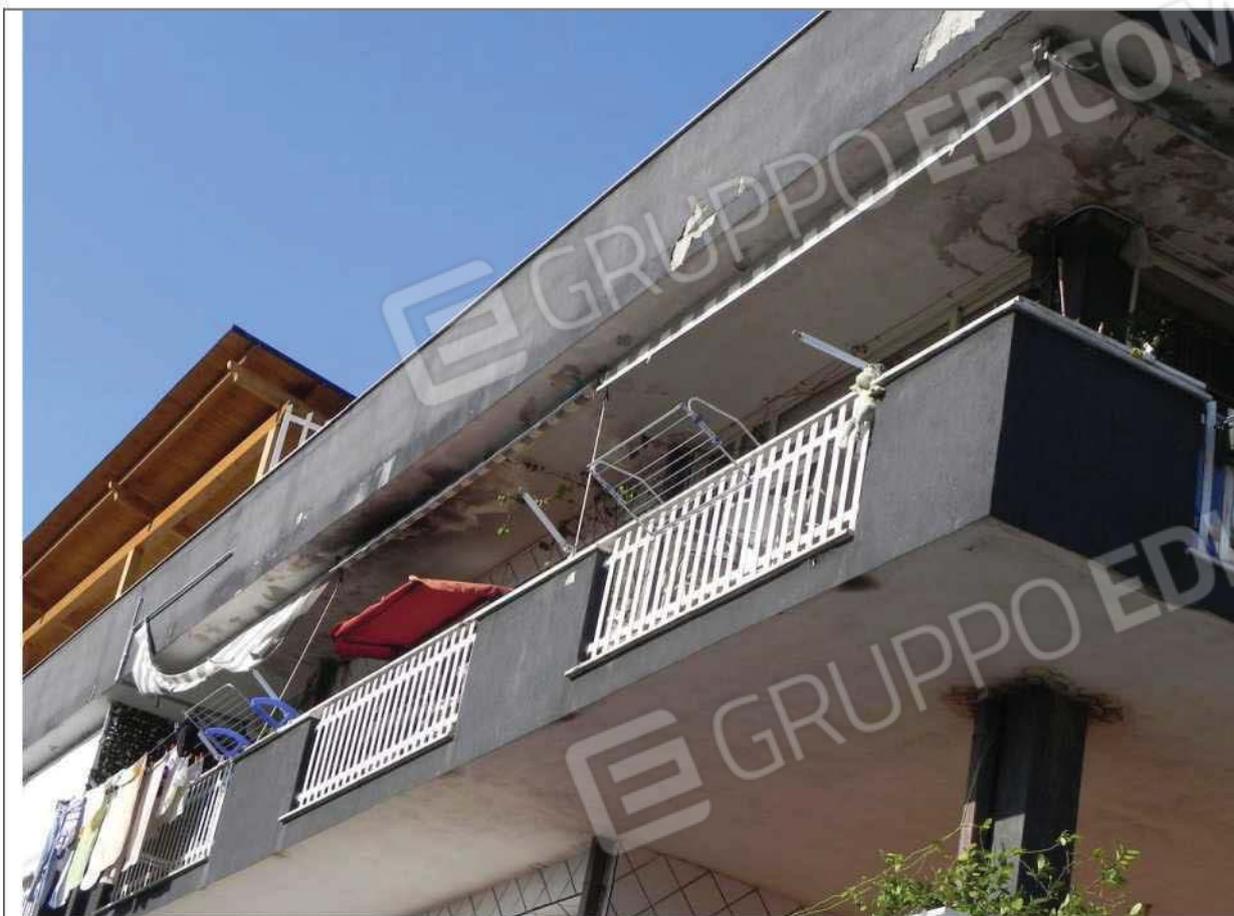
Foto n.7: prospetto lato OVEST – particolare succieli deteriorati

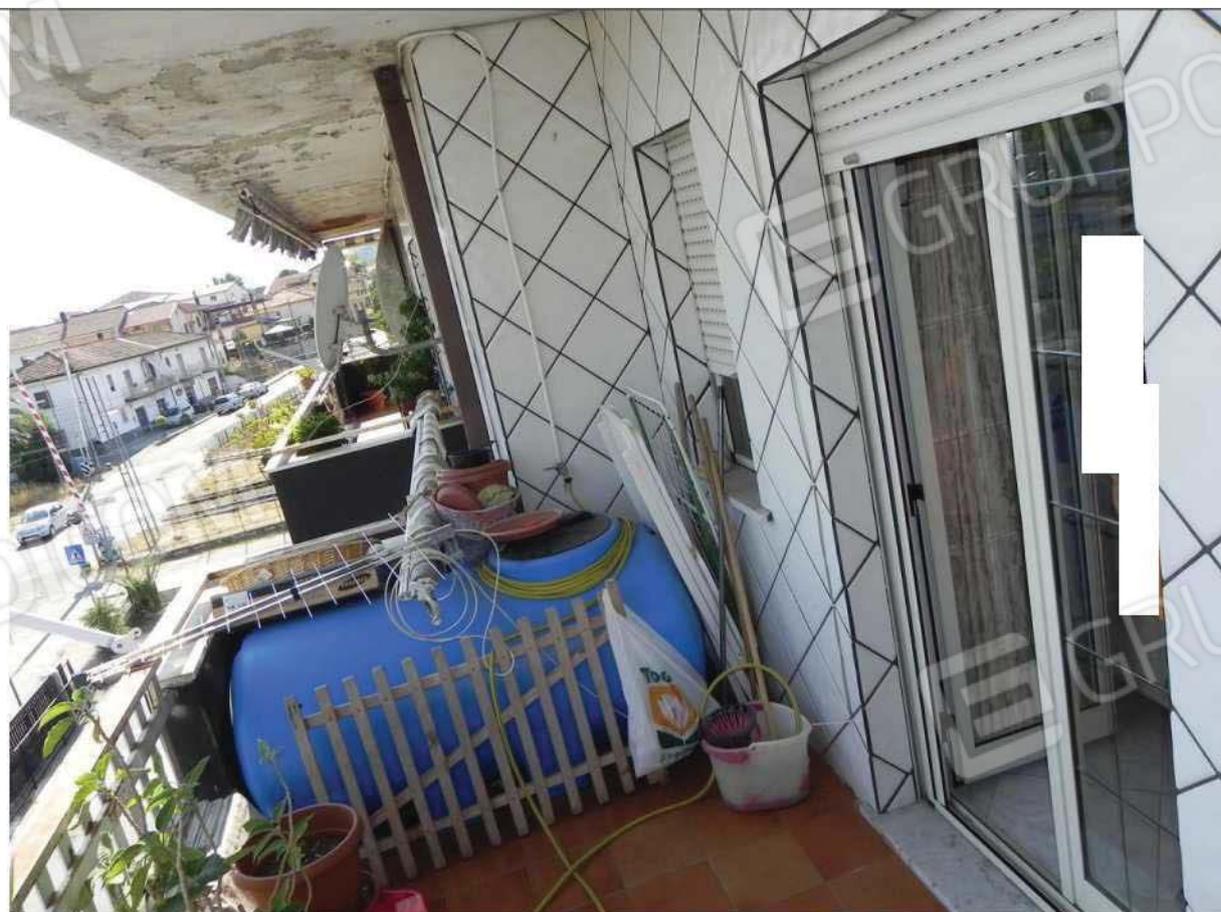
Foto n.8: particolare balcone lato SUD Accesso da Camera da letto Singola

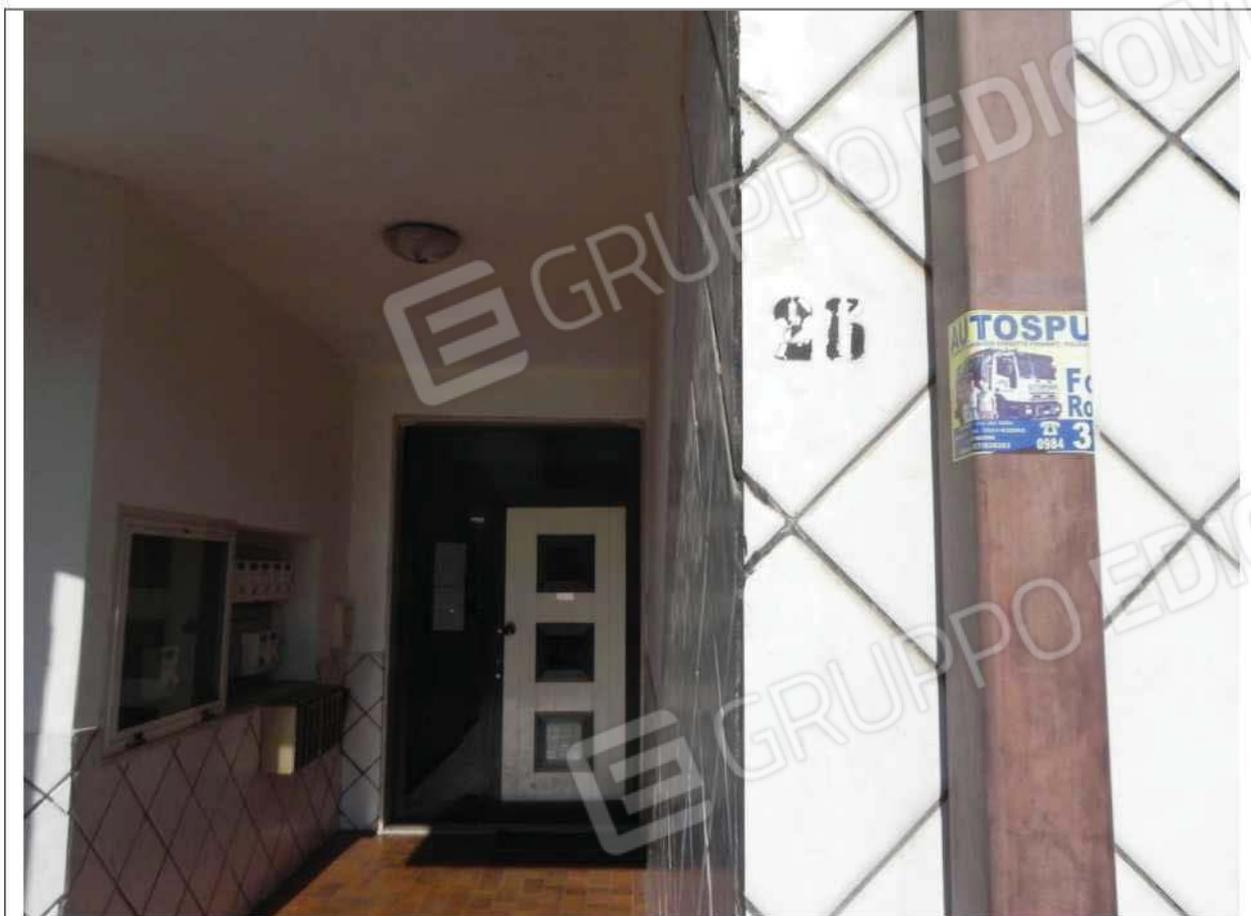
Foto n.9: ingresso con particolare numero civico 26

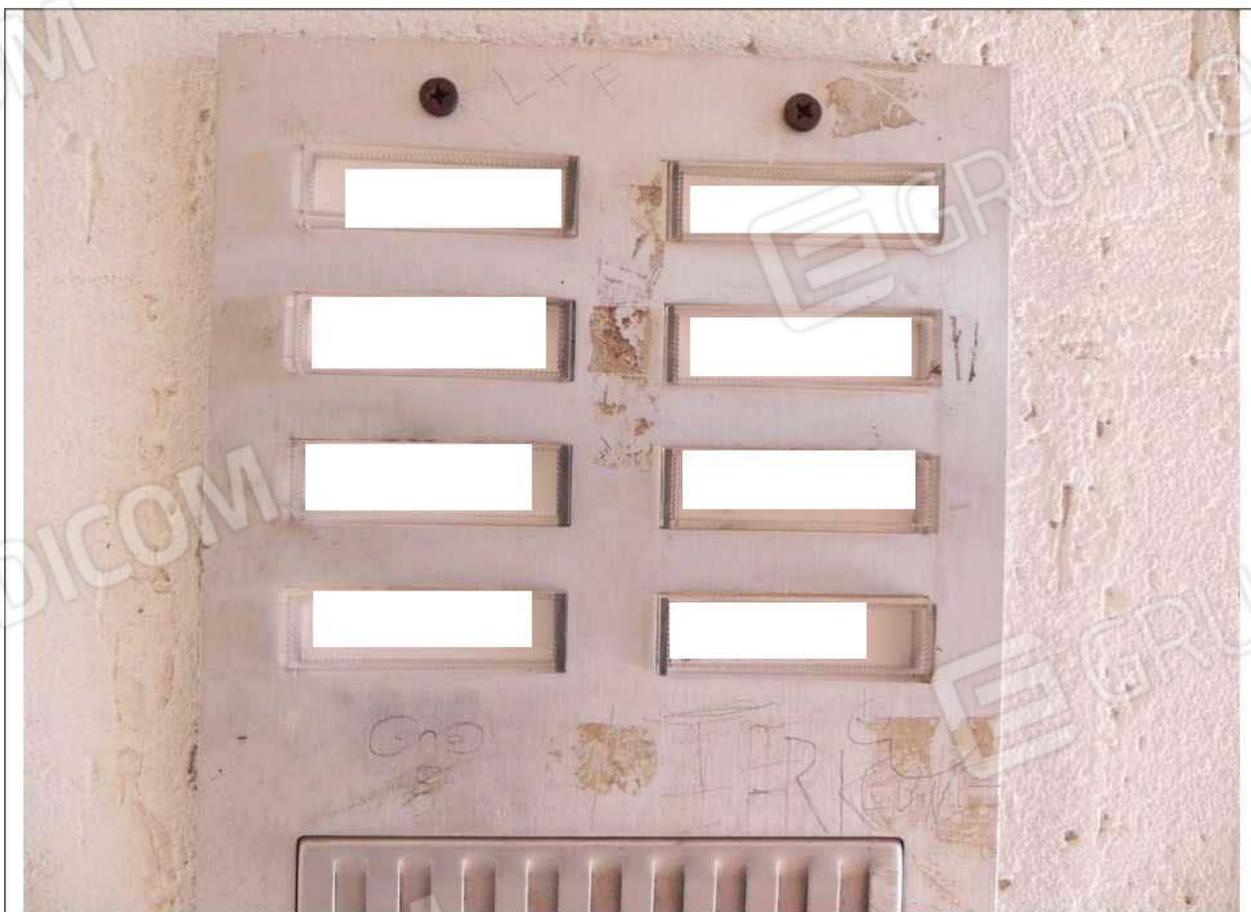
Foto n.10: particolare citofono

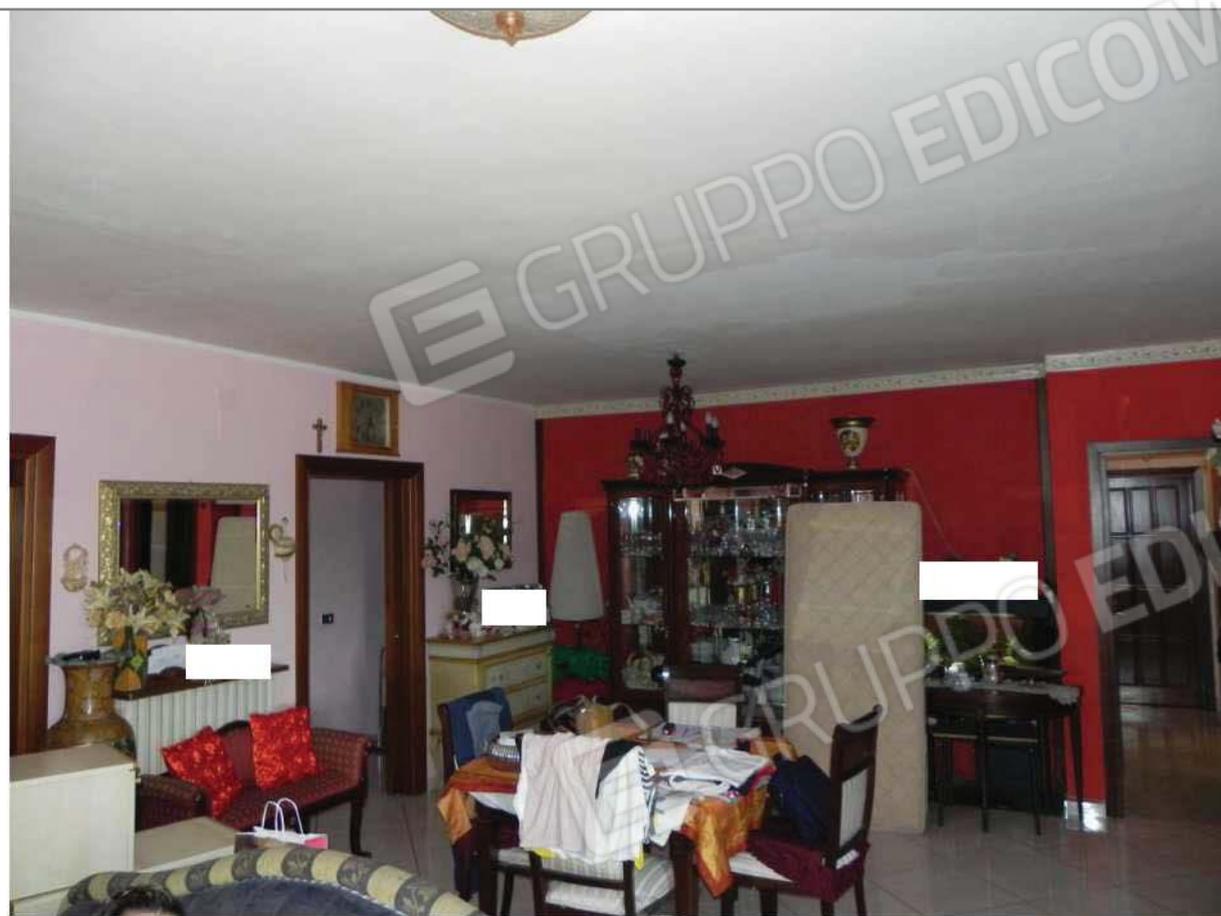
Foto n.11: sala lato NORD _ EST

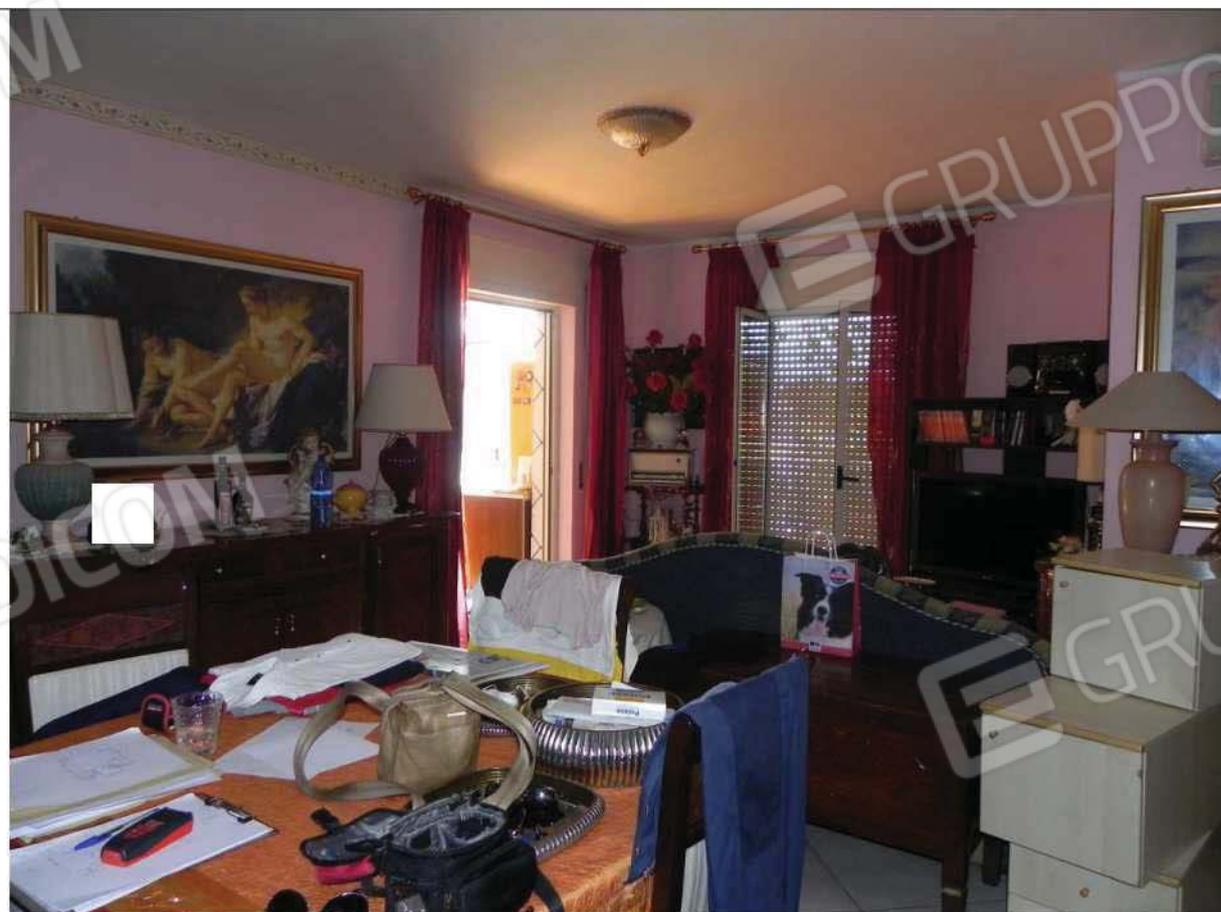
Foto n.12: sala lato SUD-OVEST

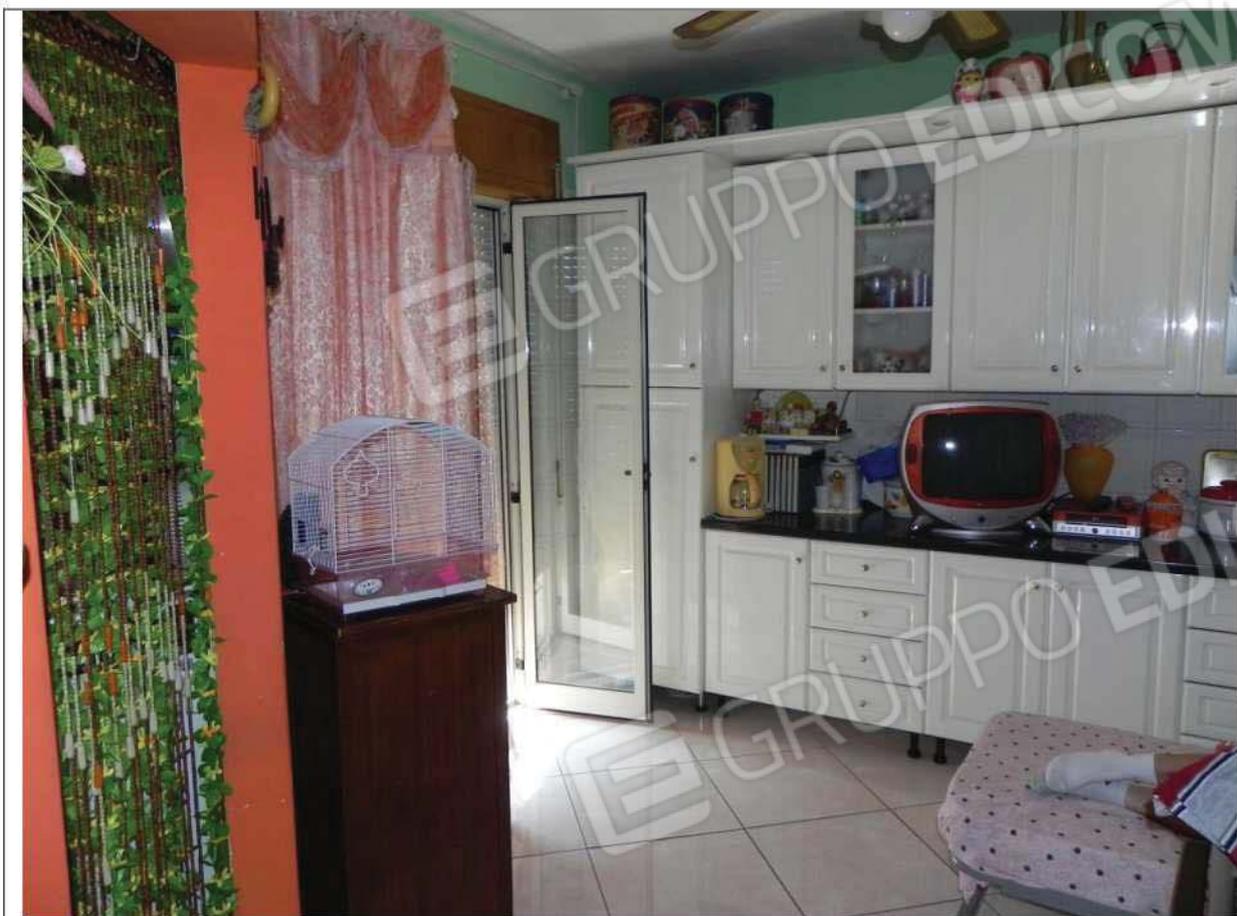
Foto n.13: cucina

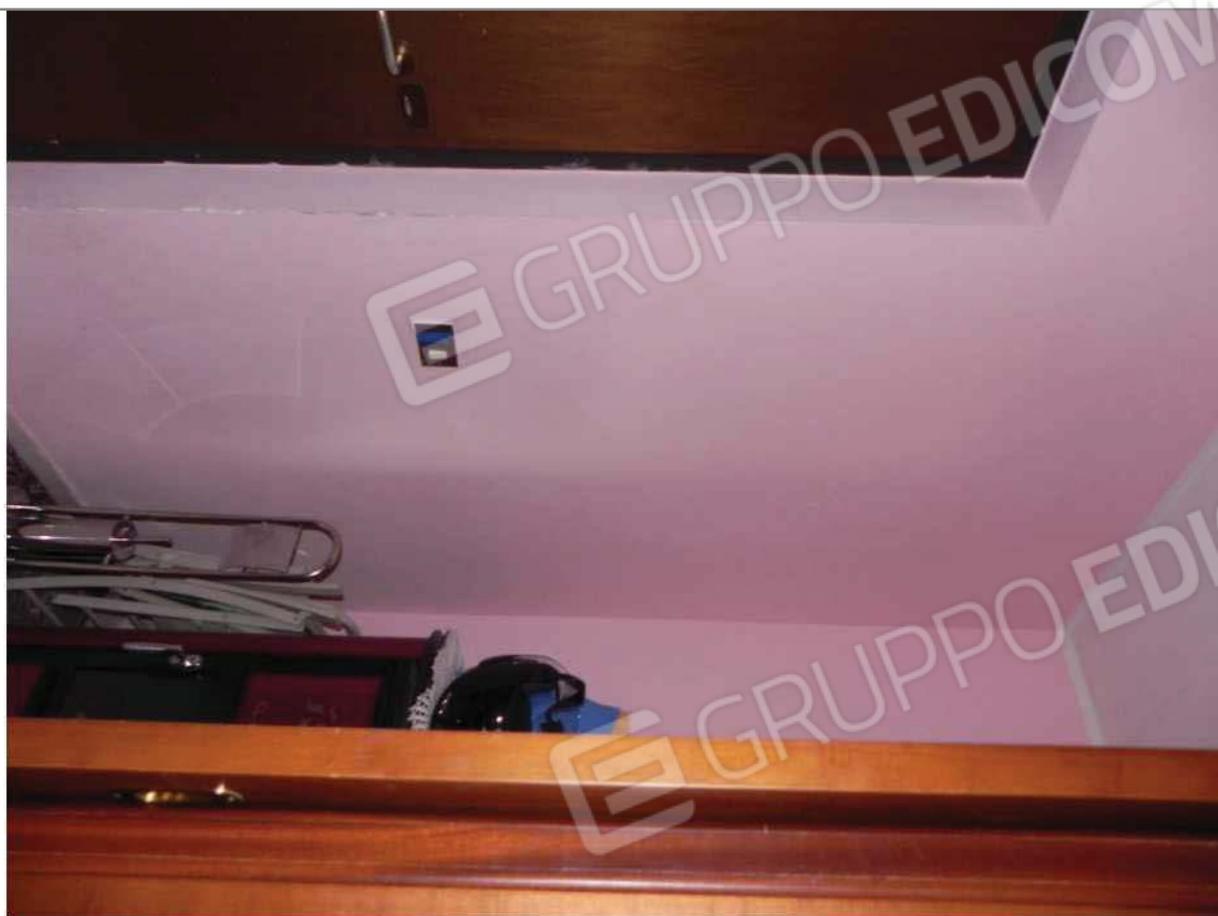
Foto n.15: ingresso

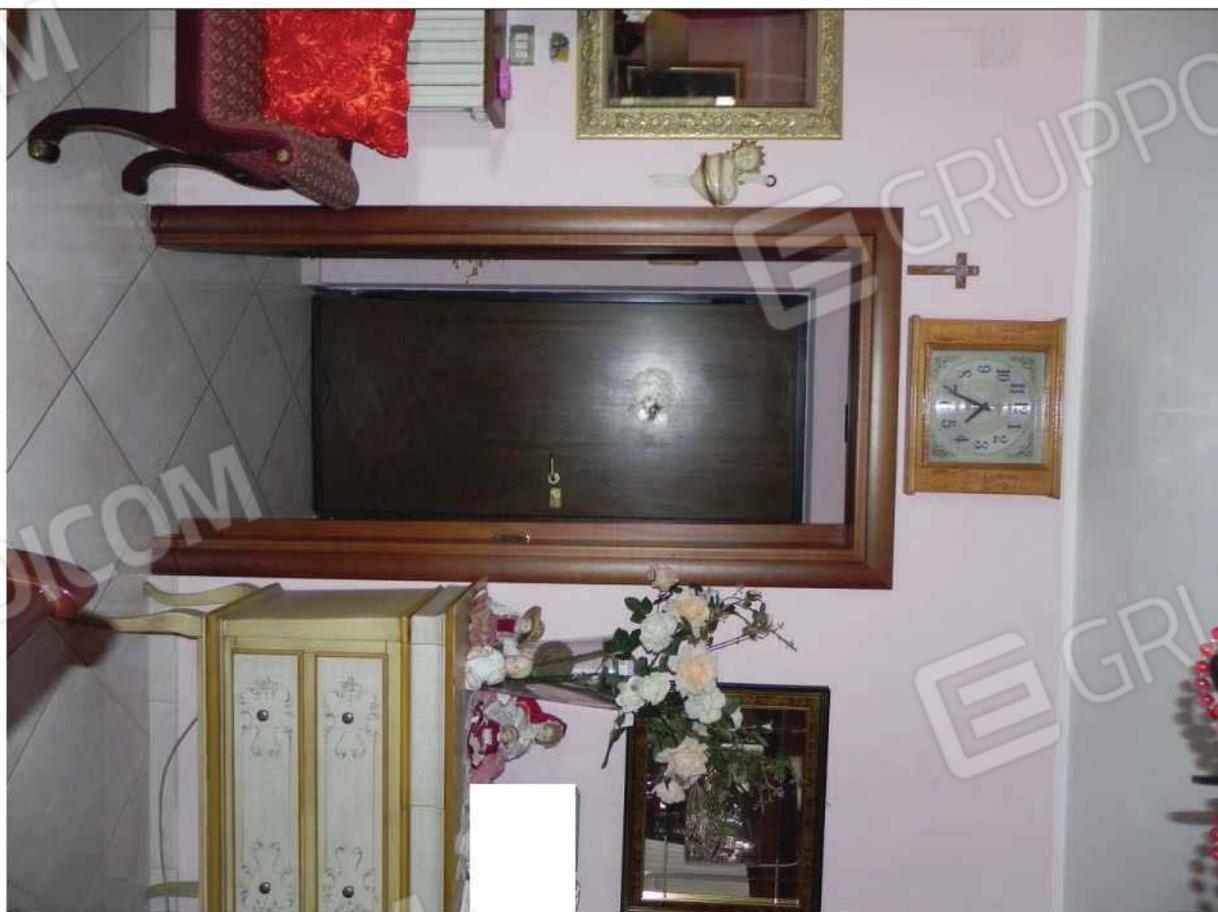
Foto n.16: particolare porta ingresso visto dalla sala

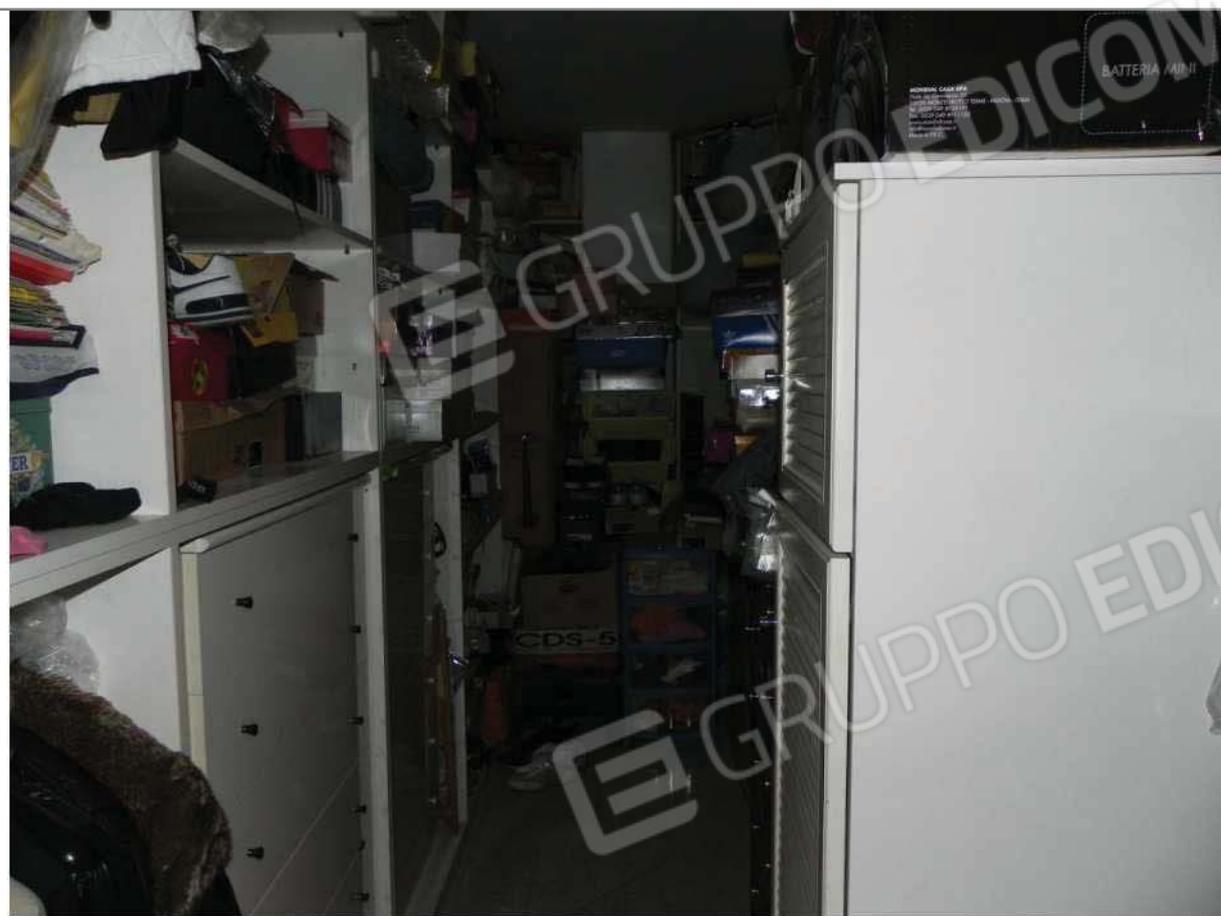
Foto n.17: ripostiglio

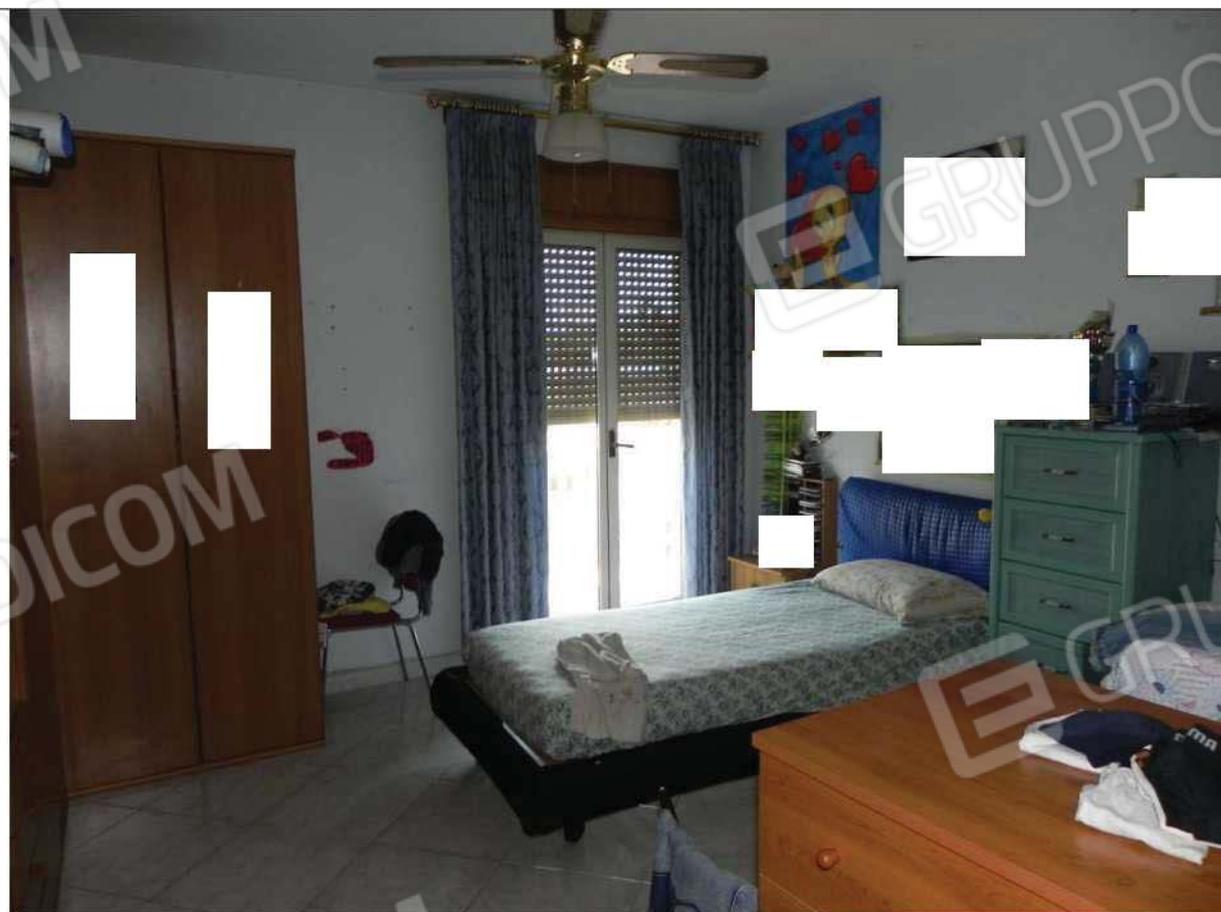
Foto n.18: camera da letto doppia vista lato SUD

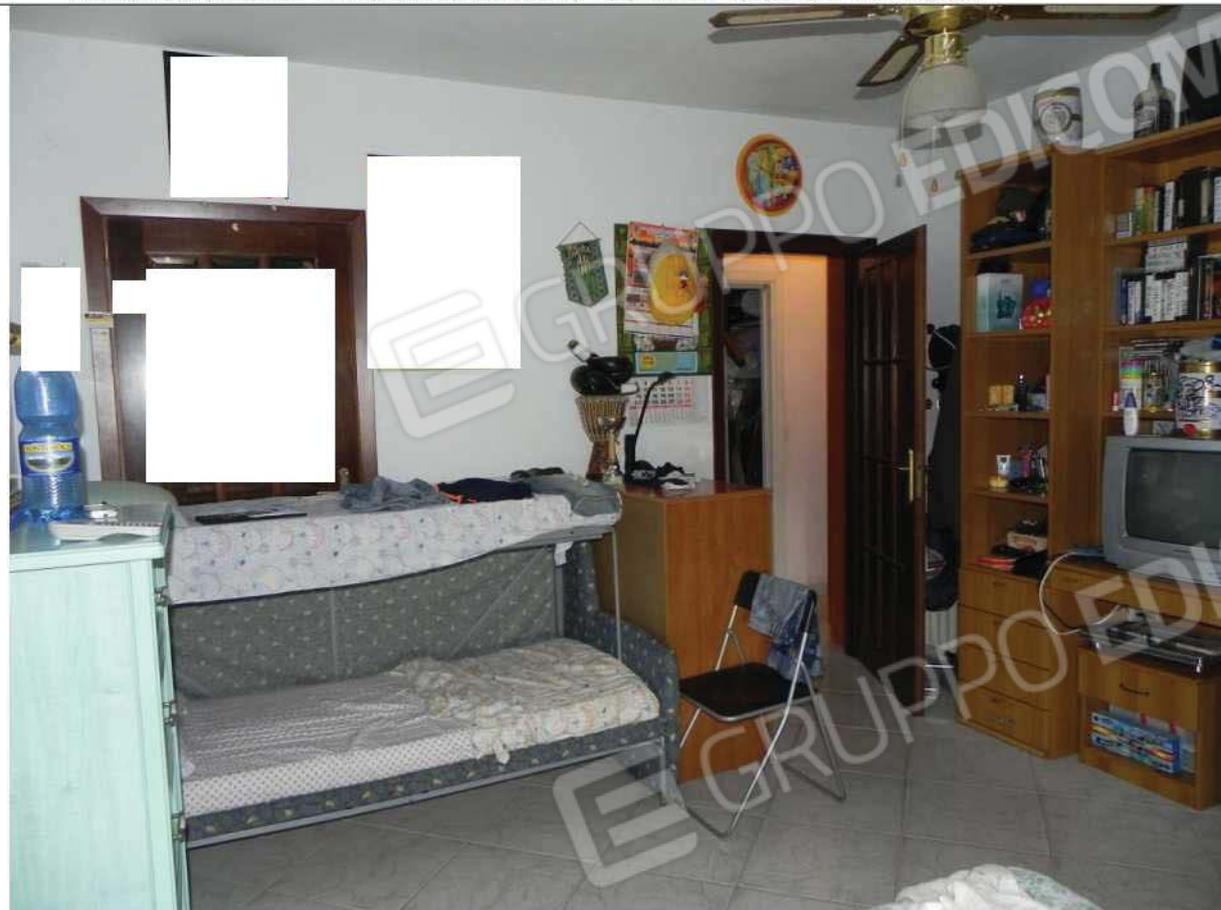
Foto n.19: camera da letto doppia vista lato NORD

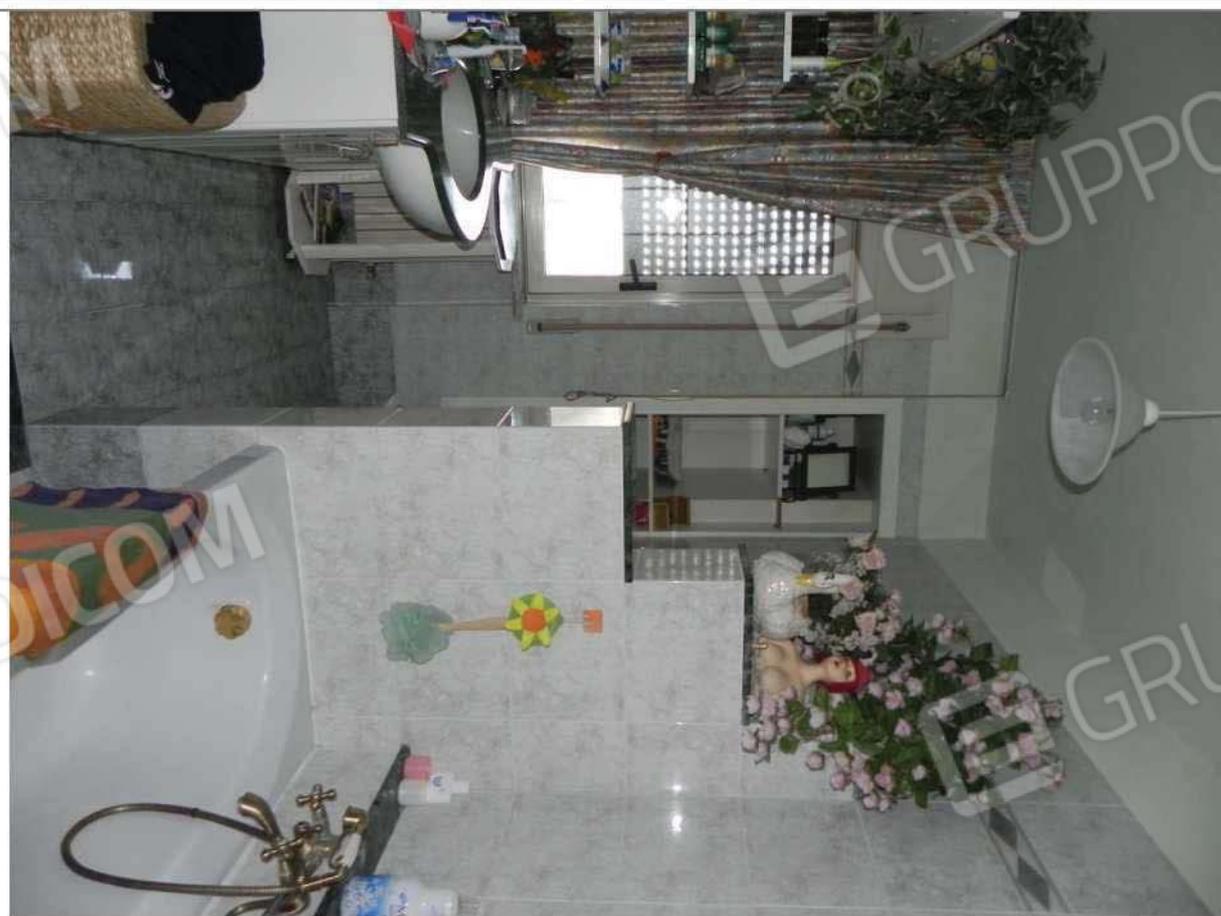
Foto n.20: bagno principale

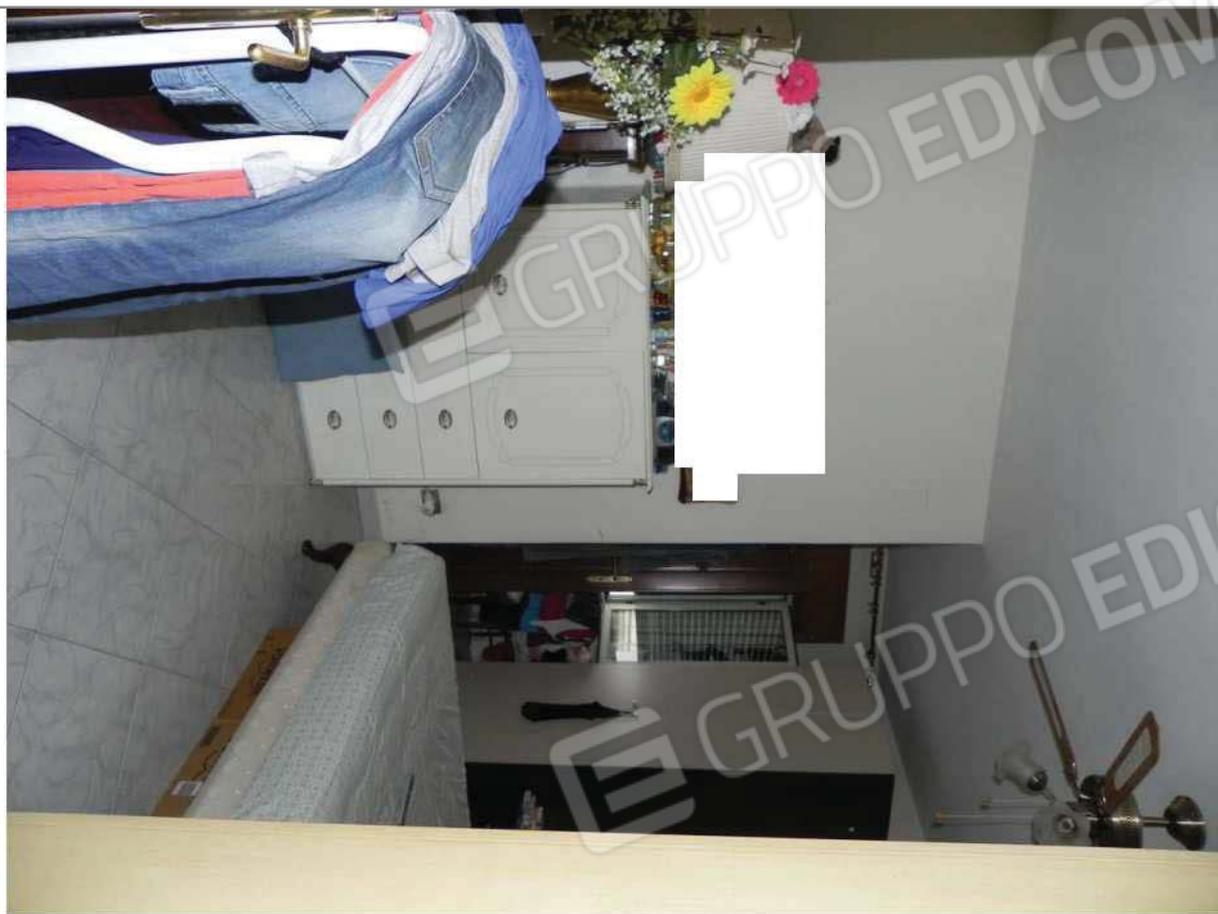
Foto n.21: camera da letto matrimoniale
