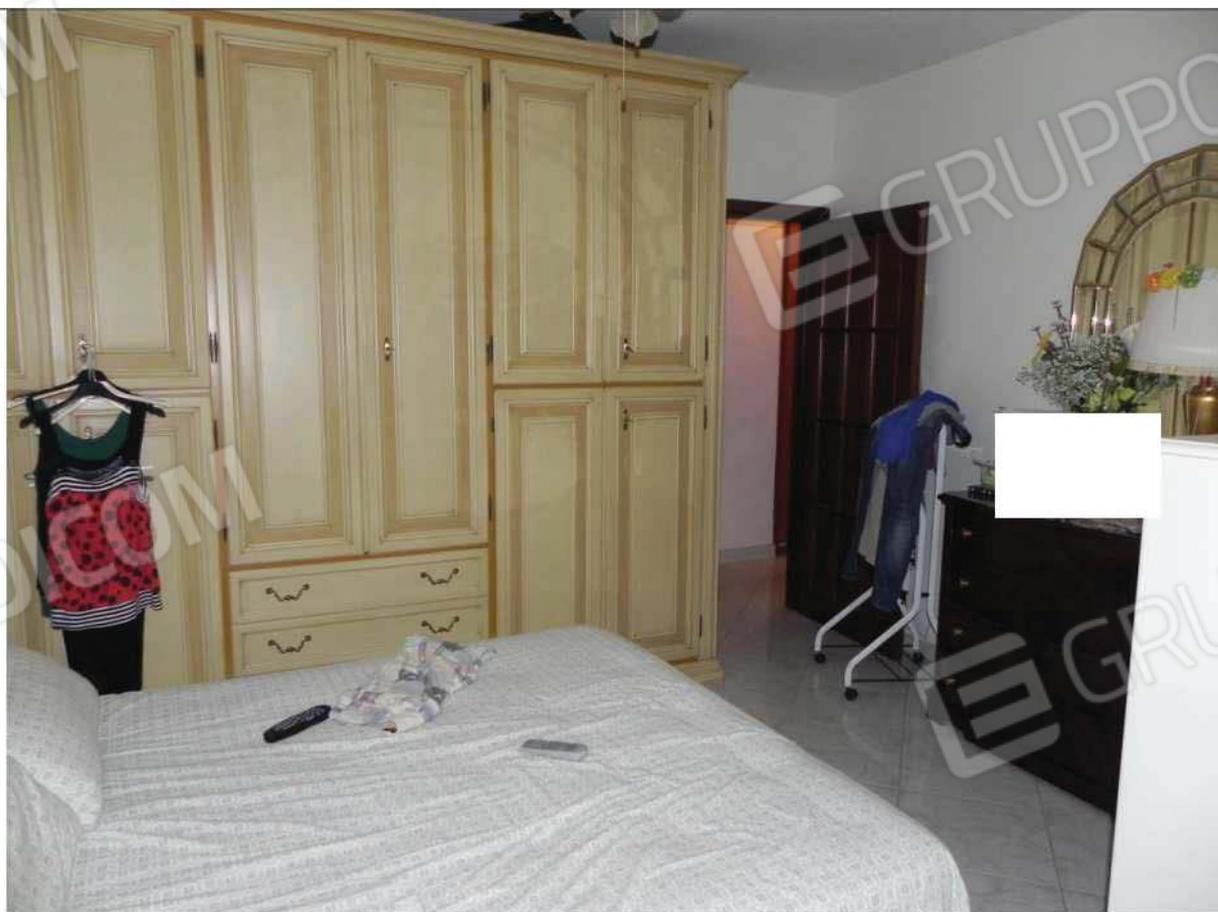
Foto n.22: camera da letto matrimoniale

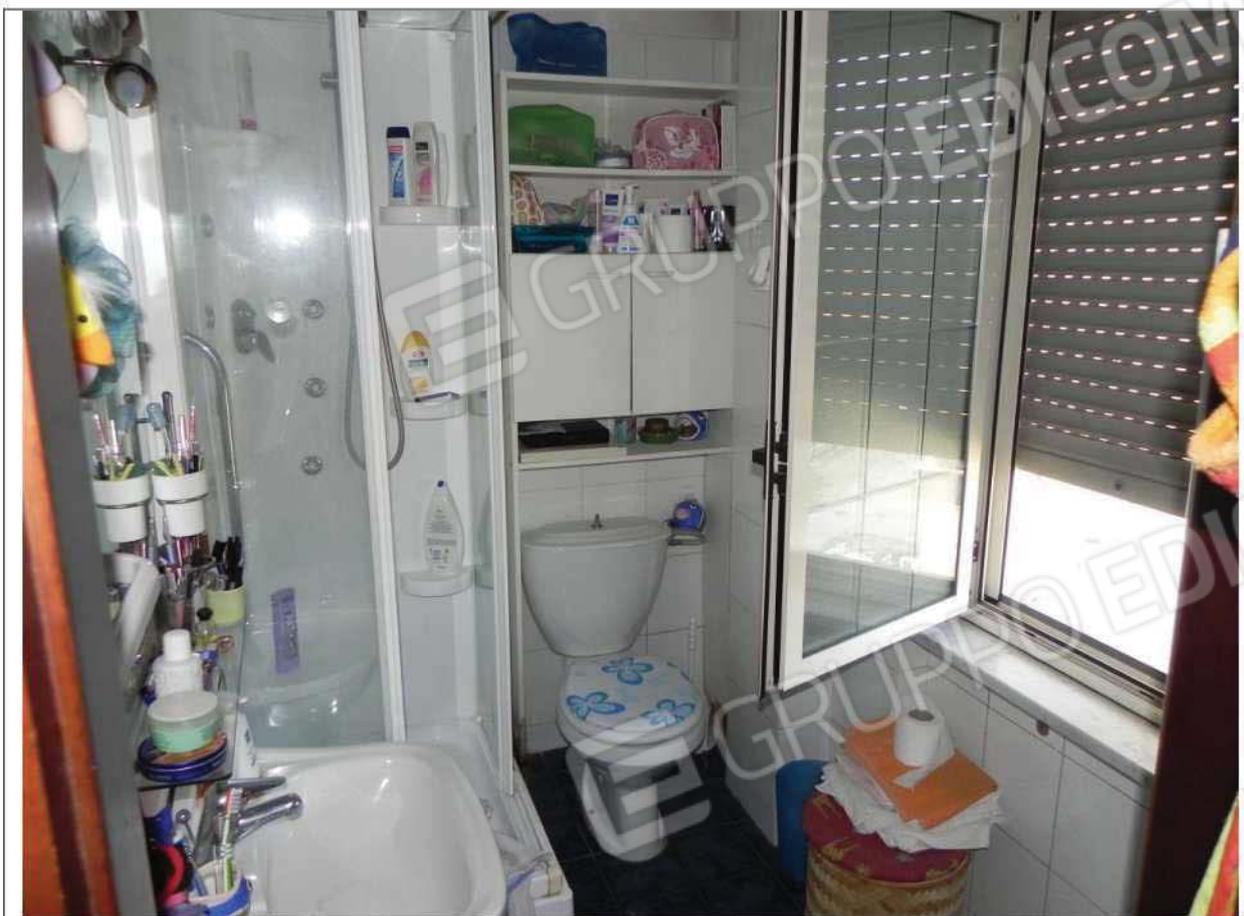
Foto n.23: bagno in camera della stanza matrimoniale

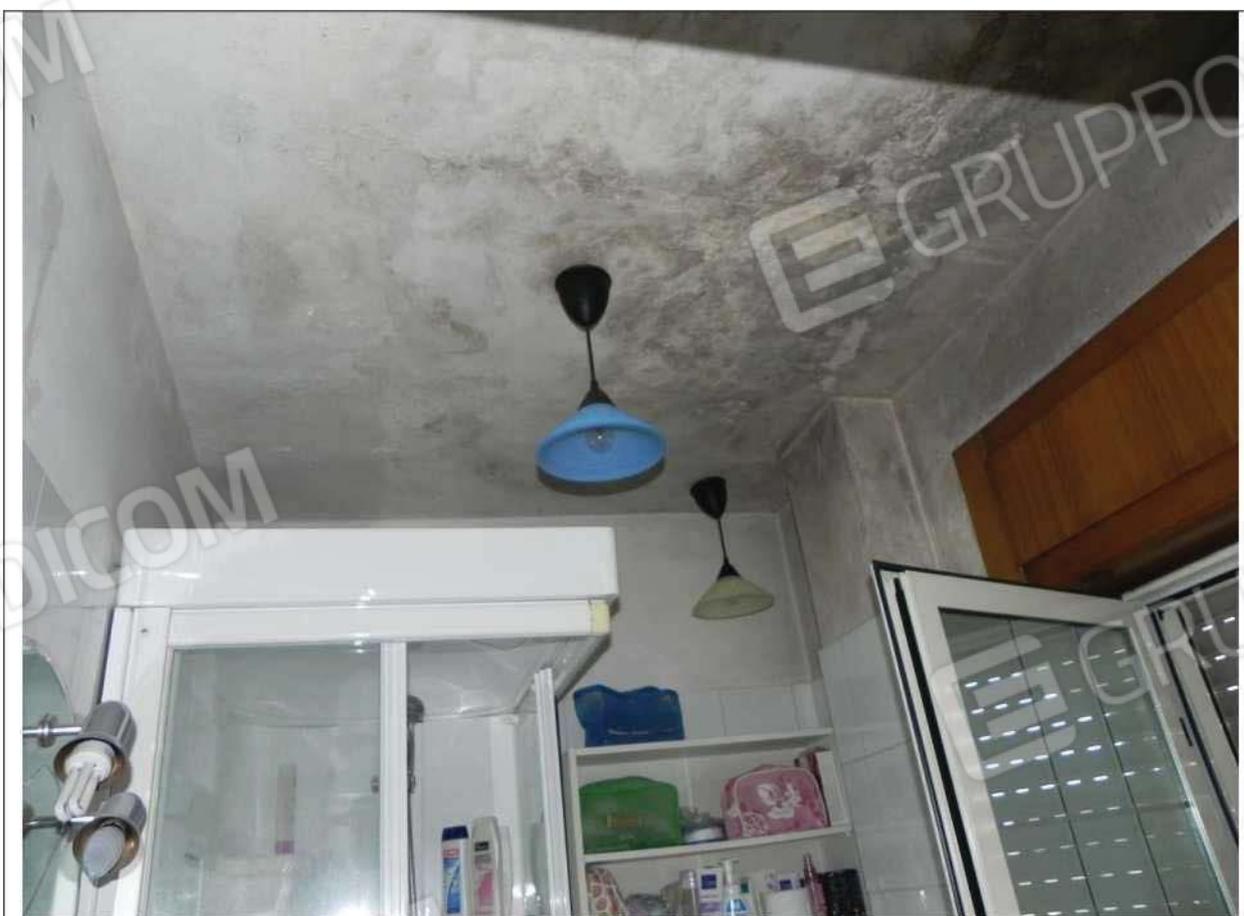
Foto n.24: succielo del bagno in camera deteriorato

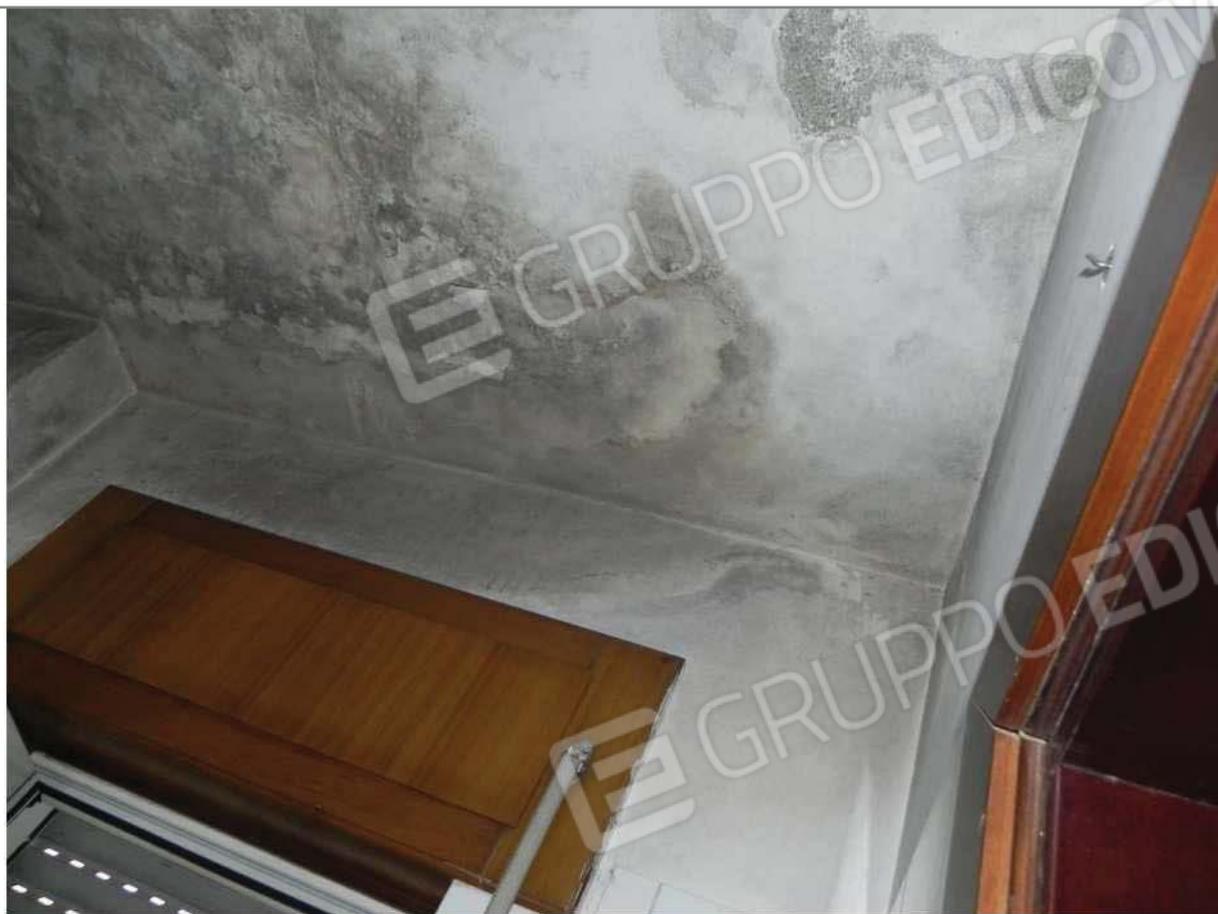
Foto n.25: particolare succielo deteriorato bagno in camera

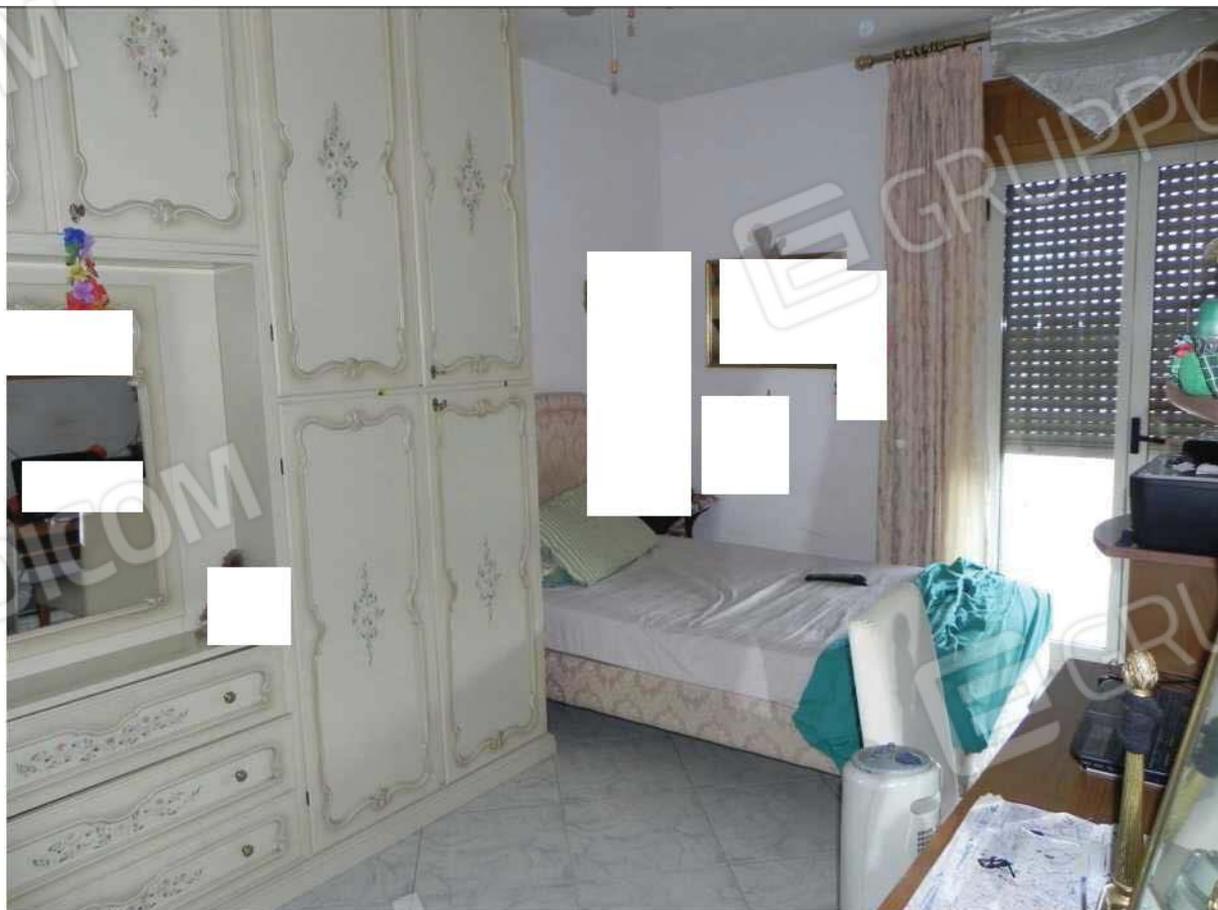
Foto n.26: camera da letto singola

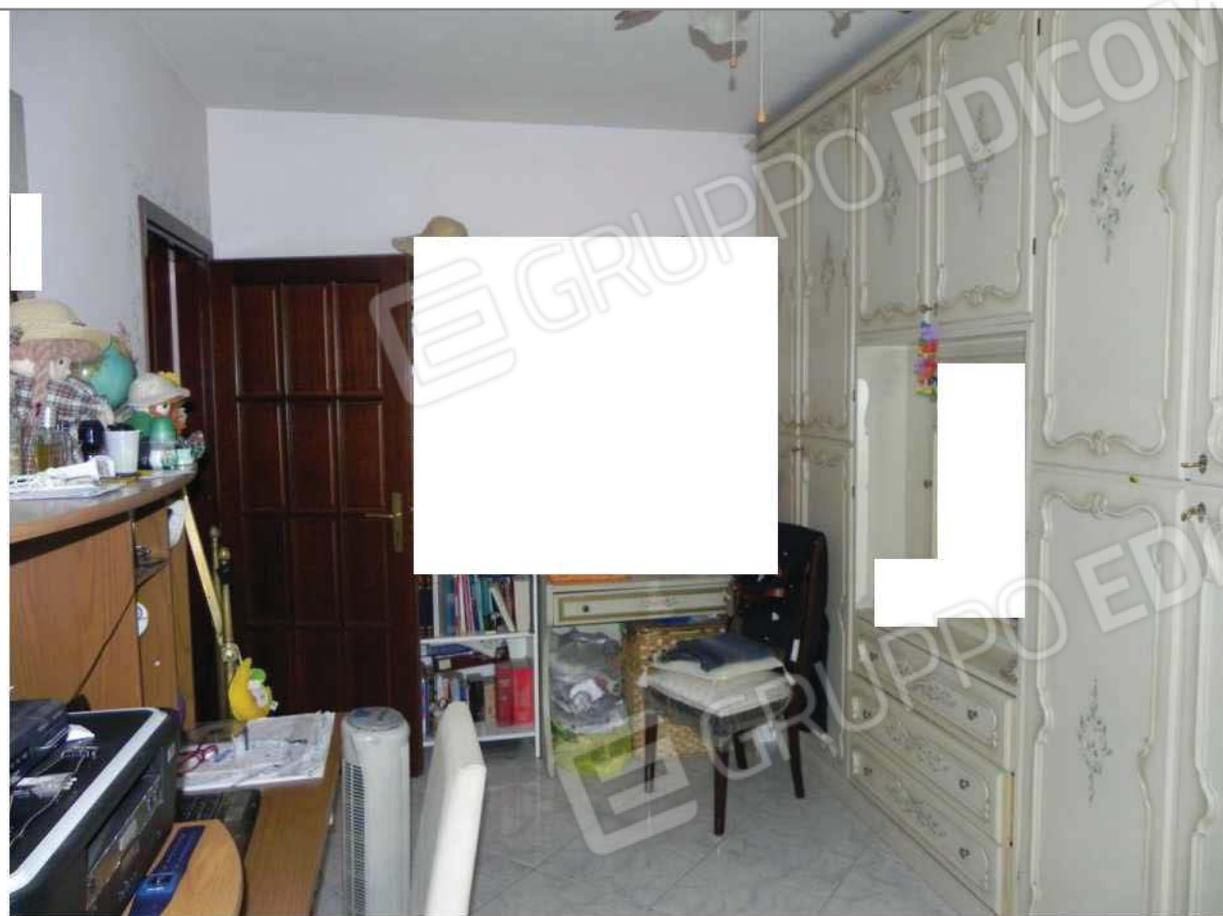
Foto n.27: camera da letto singola

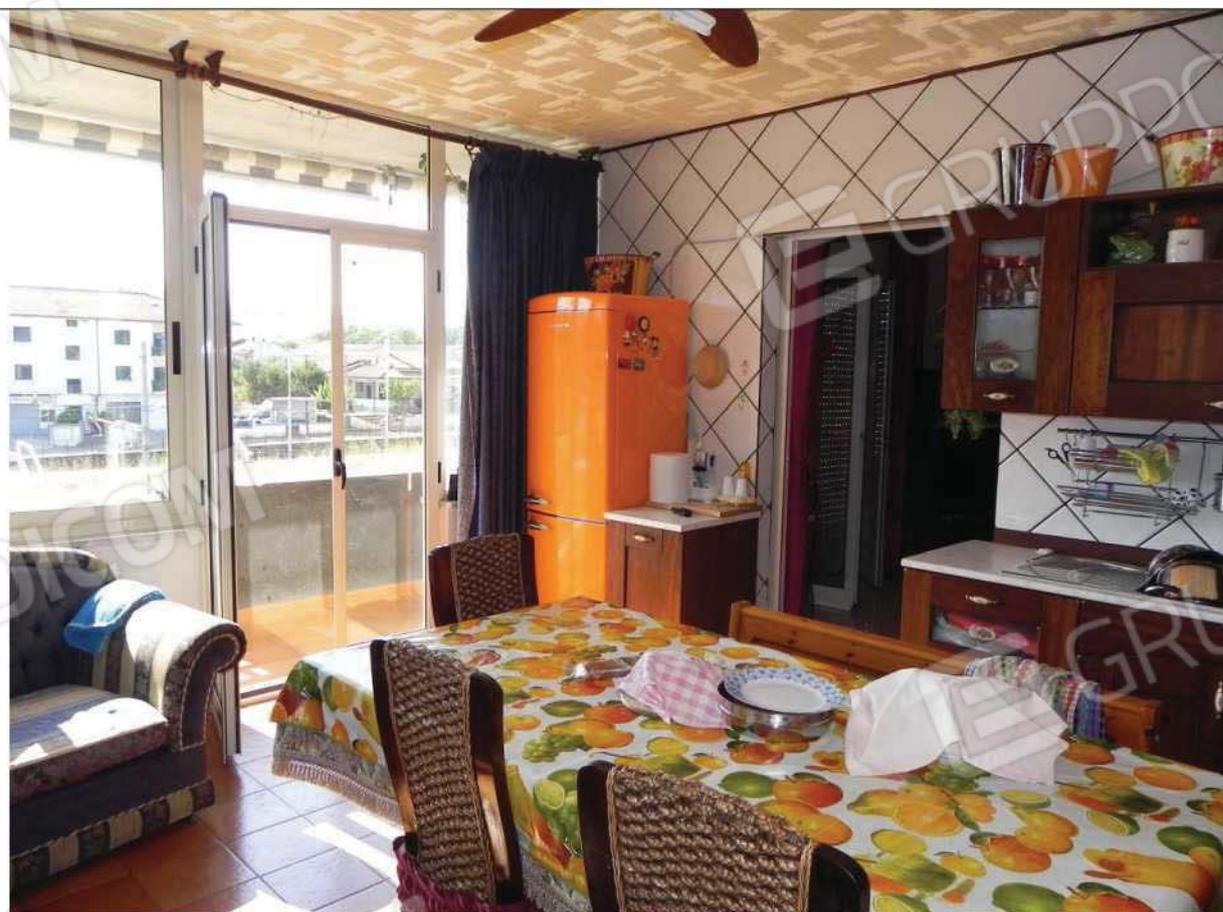
Foto n.28: terrazzo chiuso in difformità alla C.E.

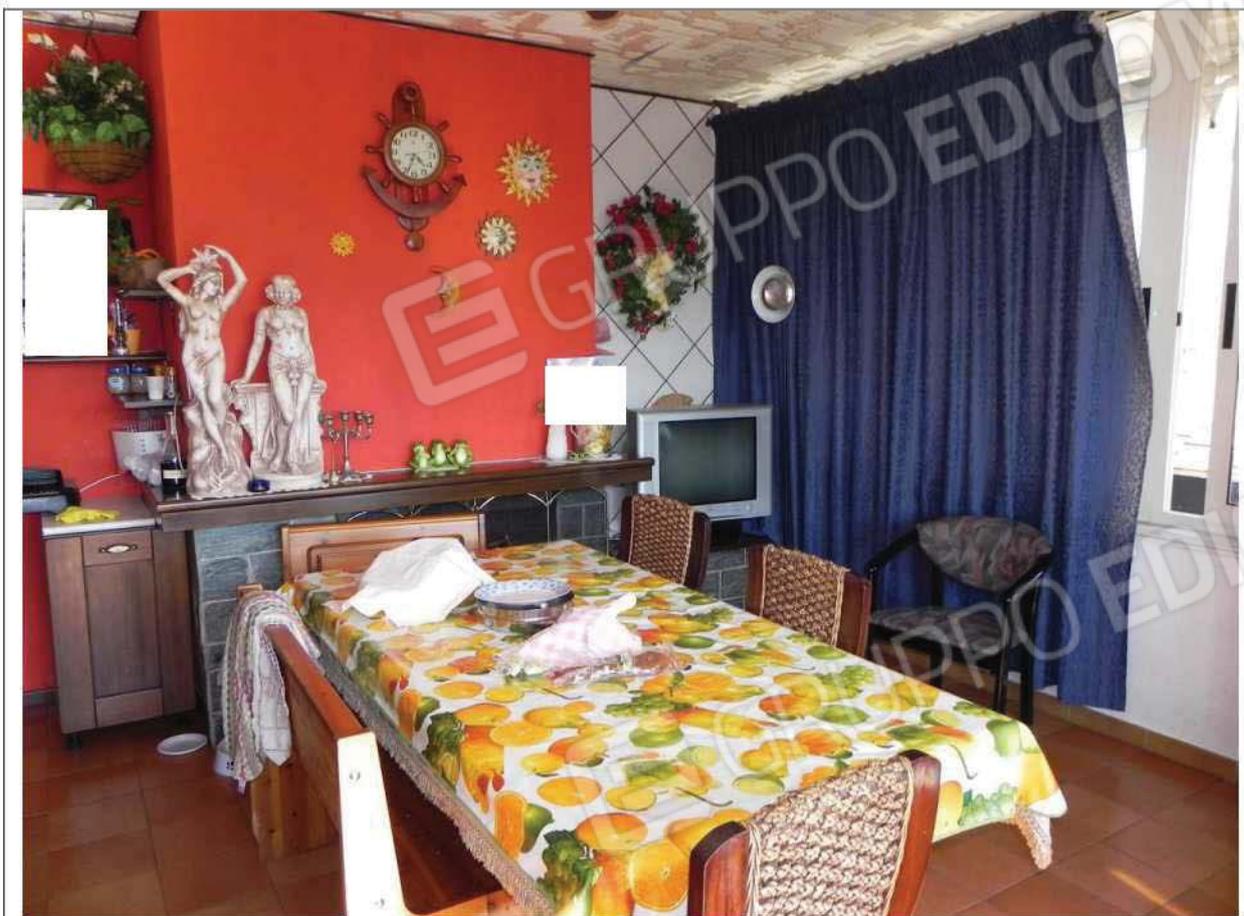
Foto n.29: particolare terrazzo chiuso e particolare camino

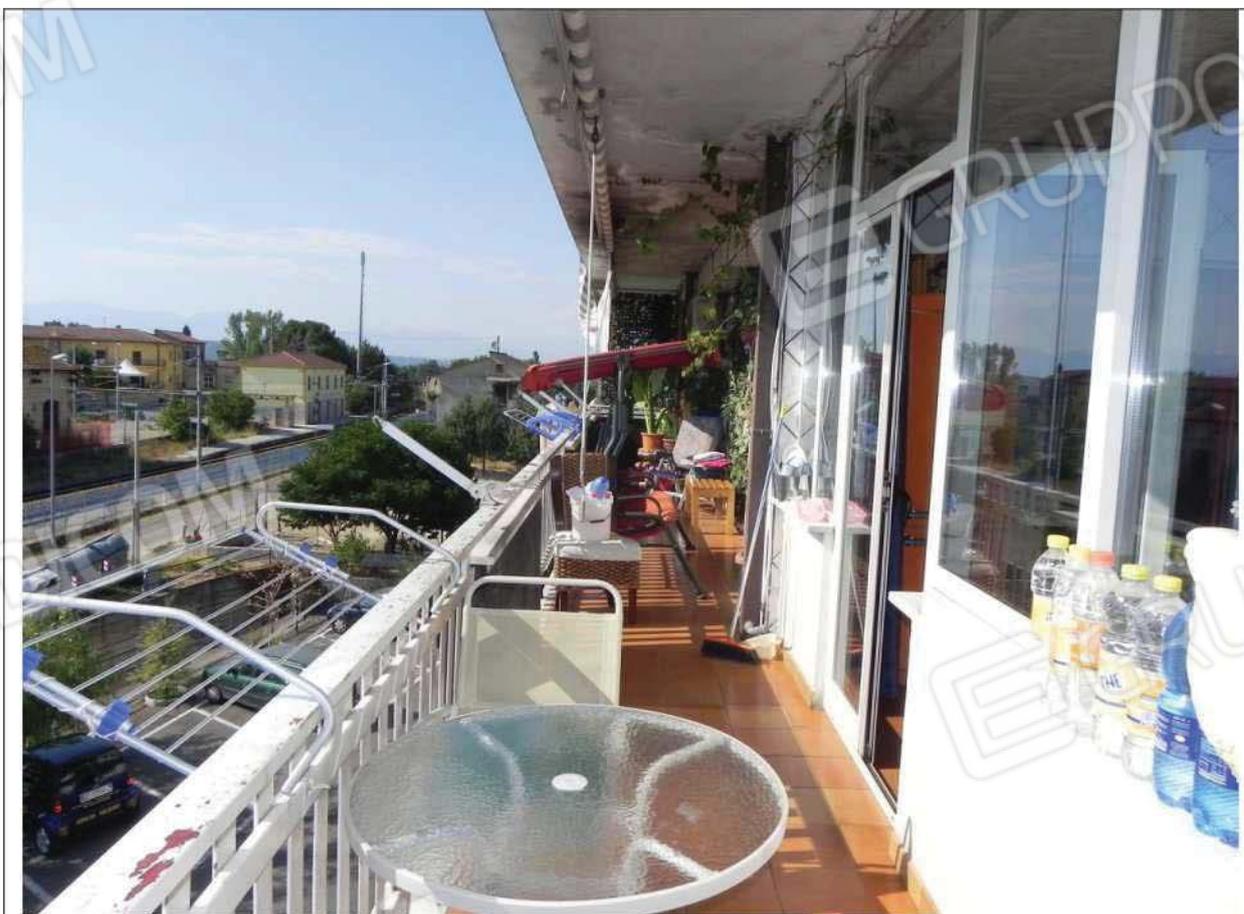
Foto n.30: particolare terrazzo lato OVEST

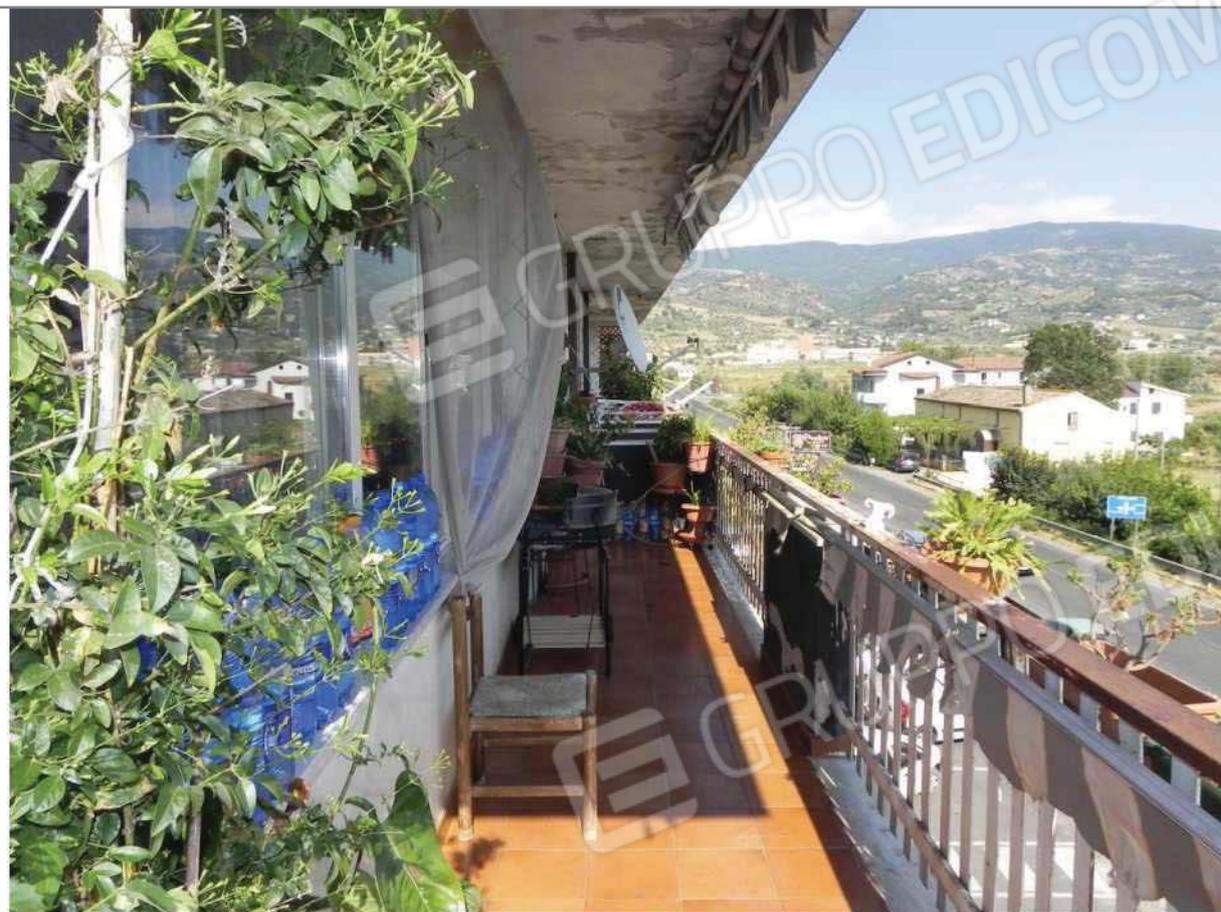
Foto n.31: particolare terrazzo lato sud

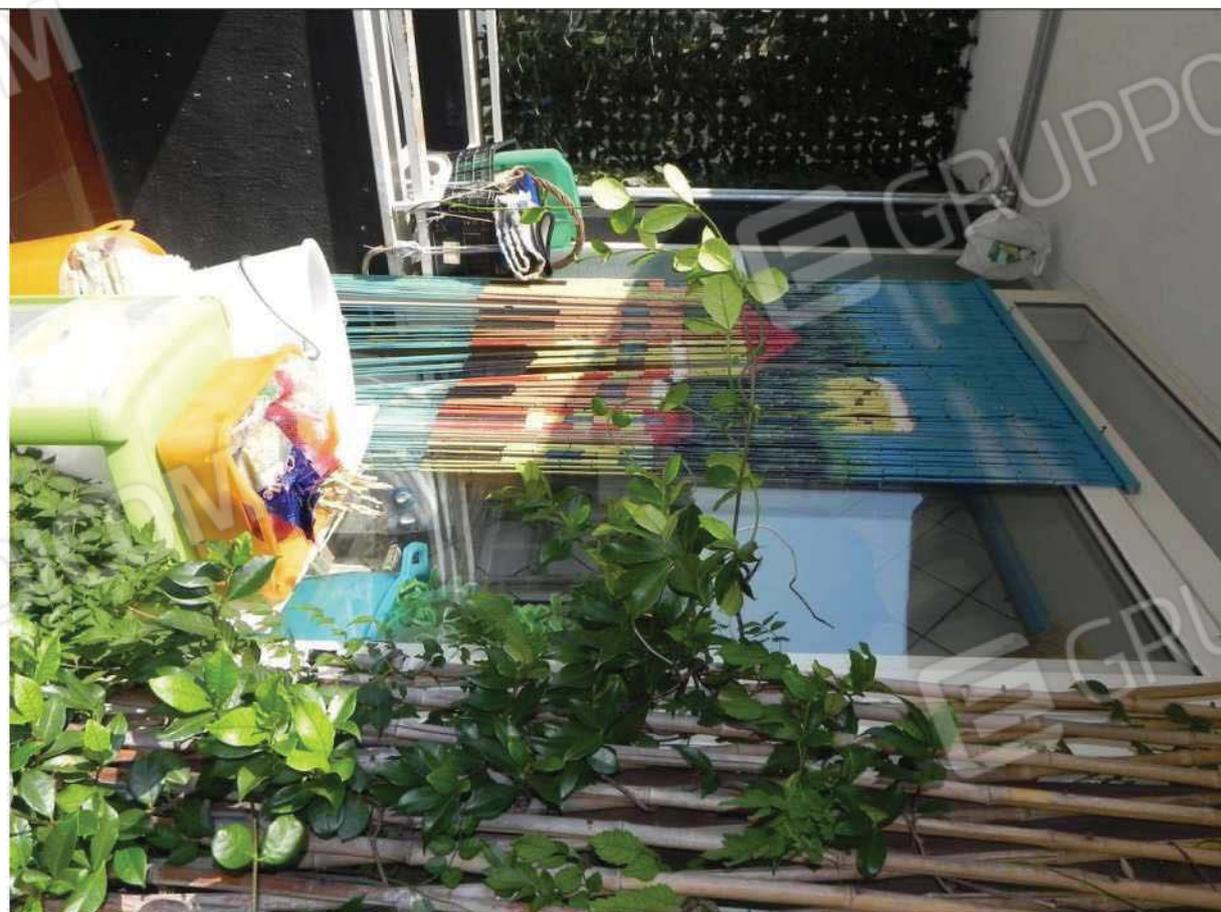
Foto n.32: particolare del terrazzo lato OVEST chiusa in difformità alla C.E.
