1. Rilievi fotografici e planimetrici Appartamento ubicato alla Via San Francesco di Paola, 56 - 87040 Marano Principato (CS)

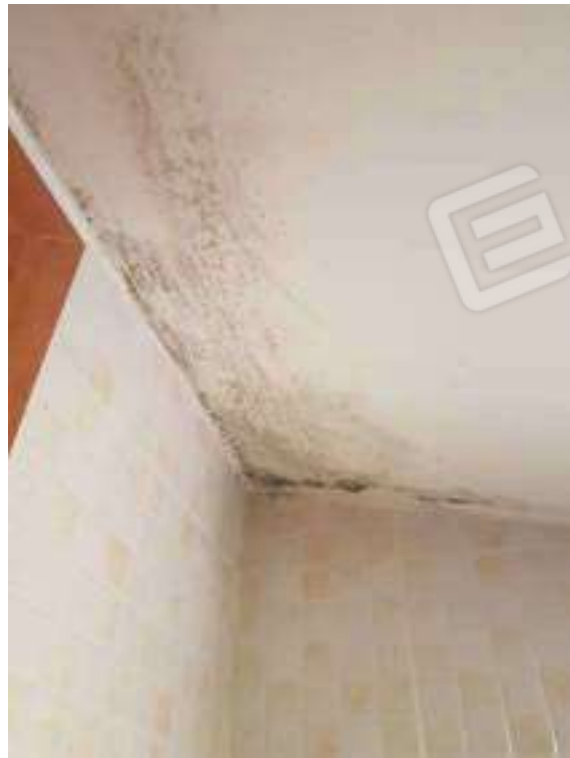
Foto 42: presenza di muffa

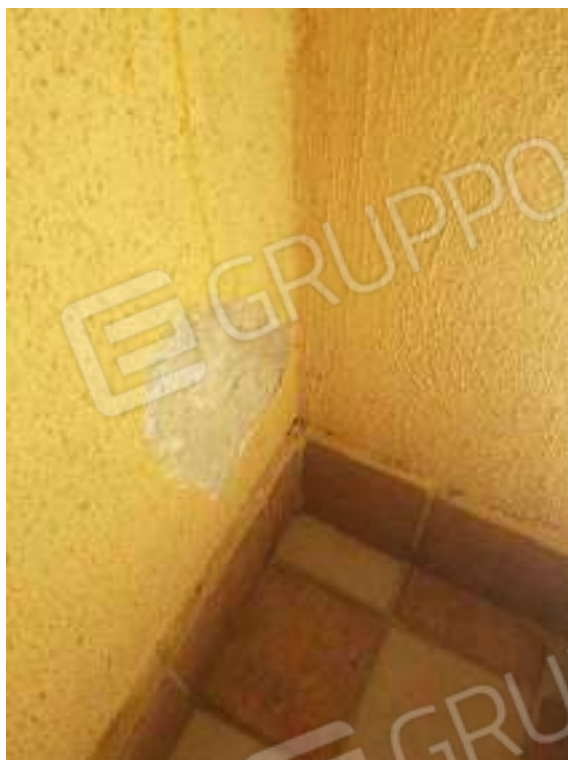
Foto 43: intonaco deteriorato e mancante

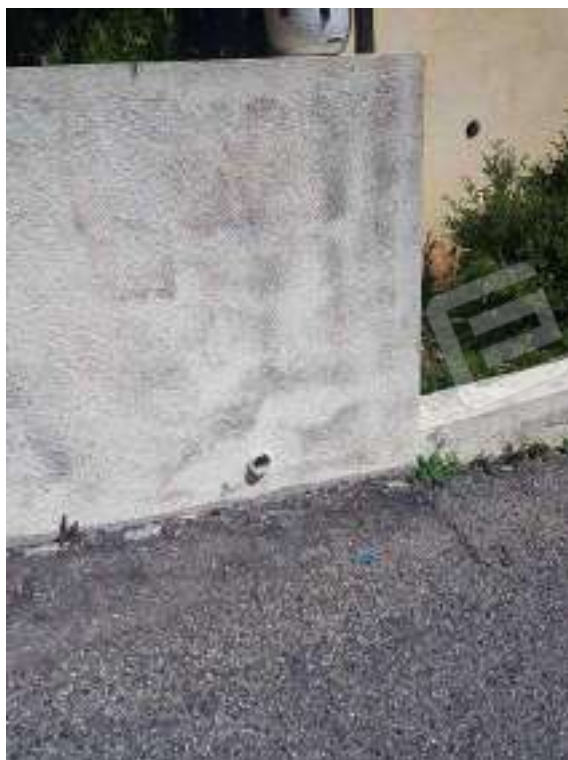
Foto 44: parete esterna palazzina, insalubre, soggetta alle intemperie

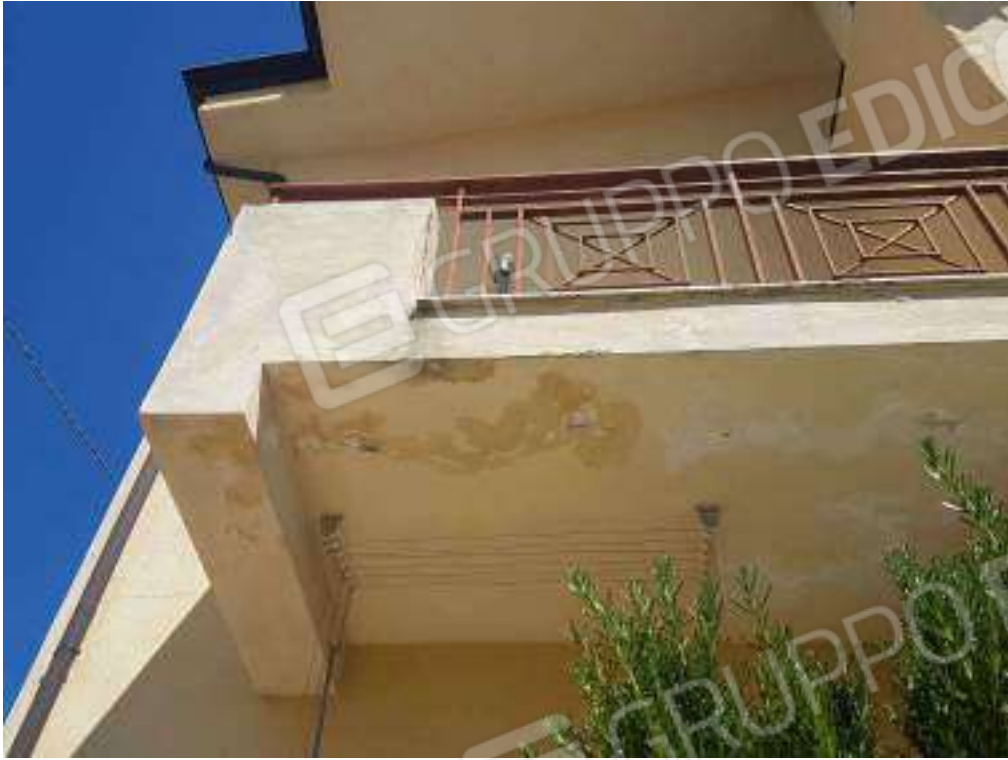
Foto 45: intonaco ammalorato e mancante - palazzina

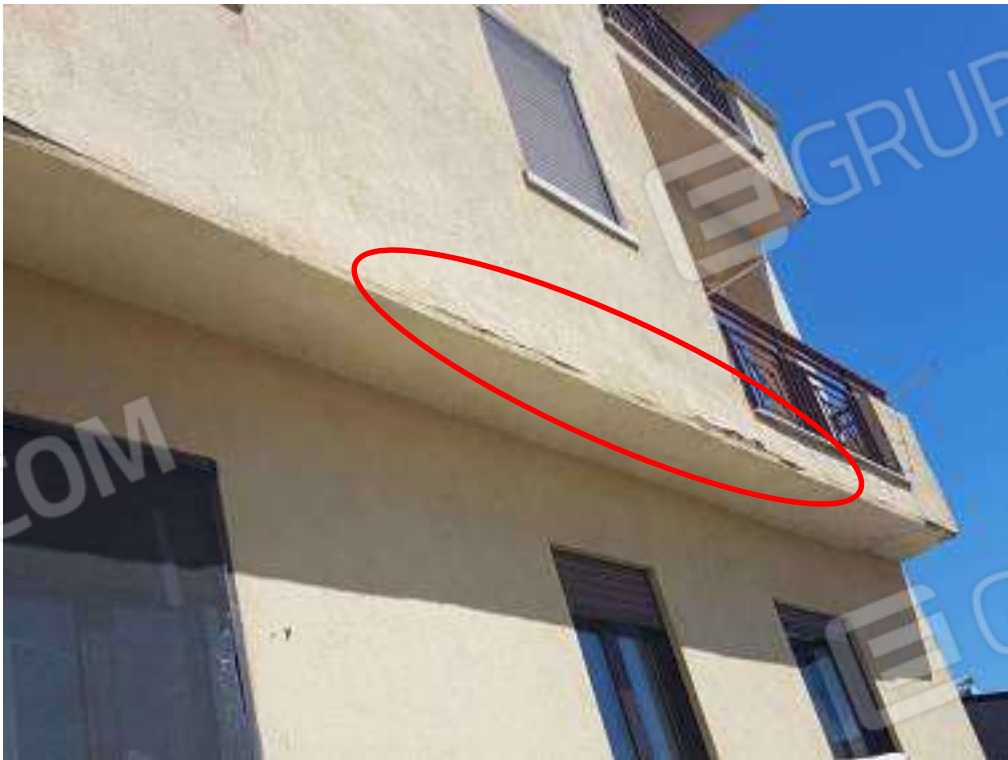
Foto 46: intonaco mancante - palazzina

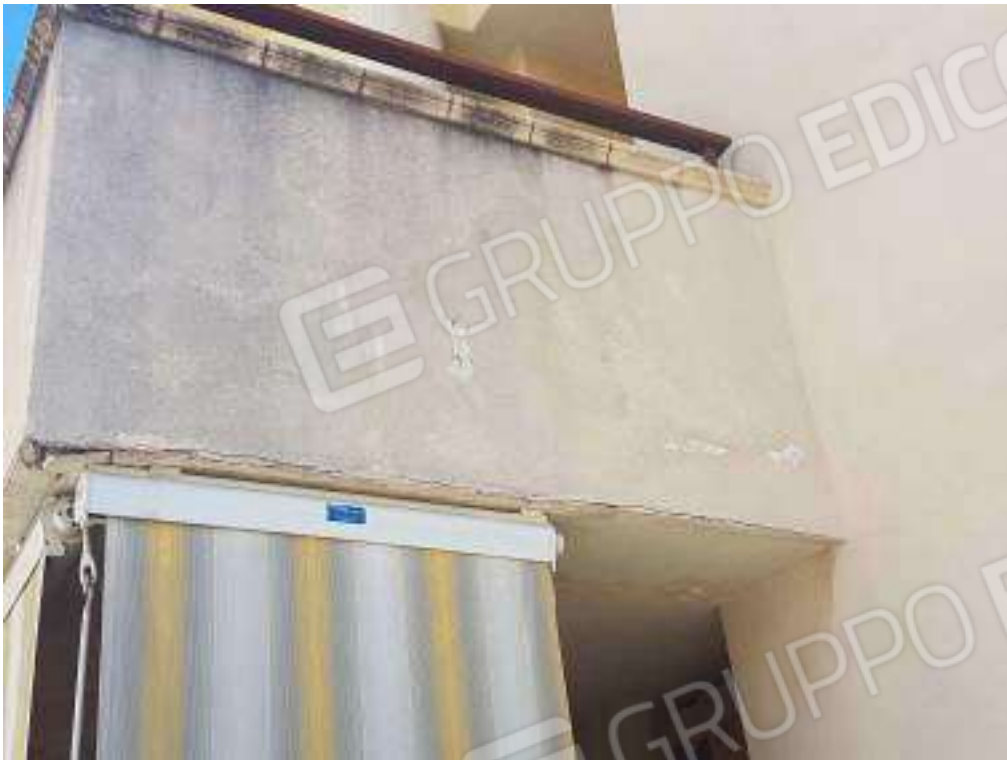
Foto 47: parete ammalorata e insalubre - palazzina

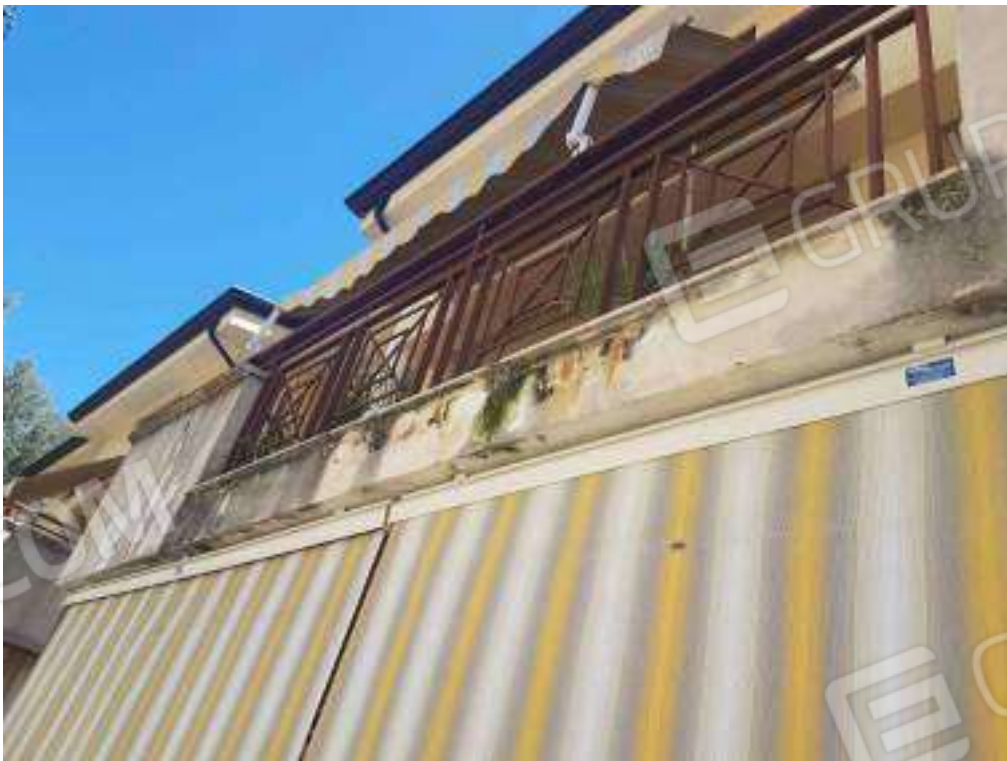
Foto 48: parete ammalorata e insalubre - palazzina

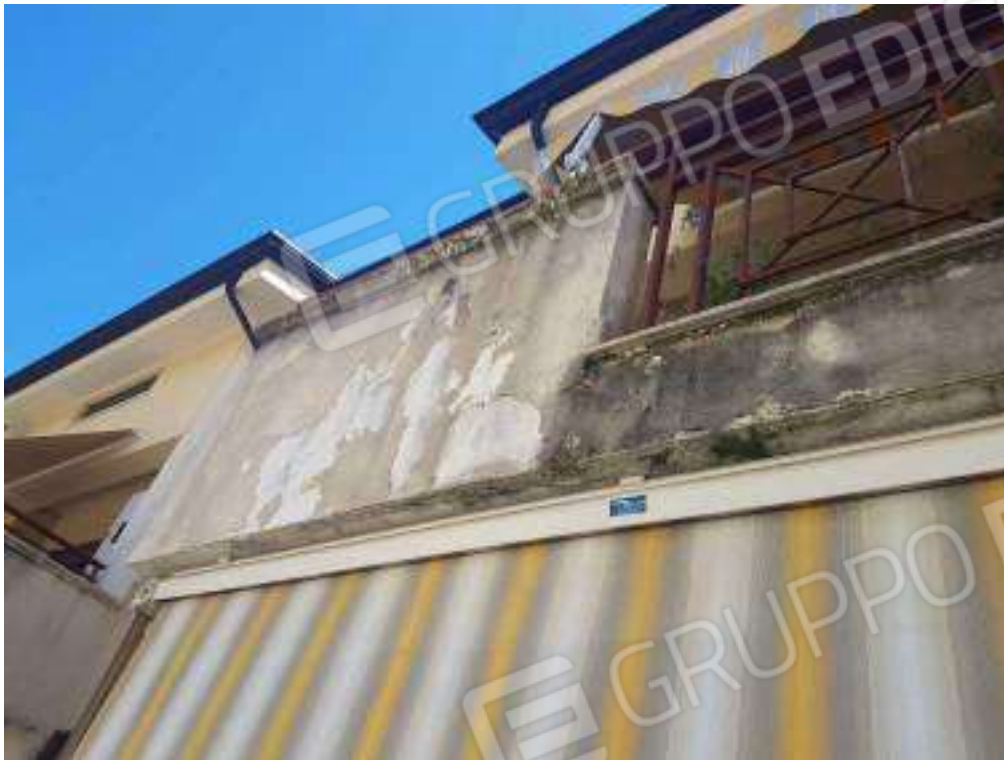
Foto 49: parete ammalorata e insalubre - palazzina

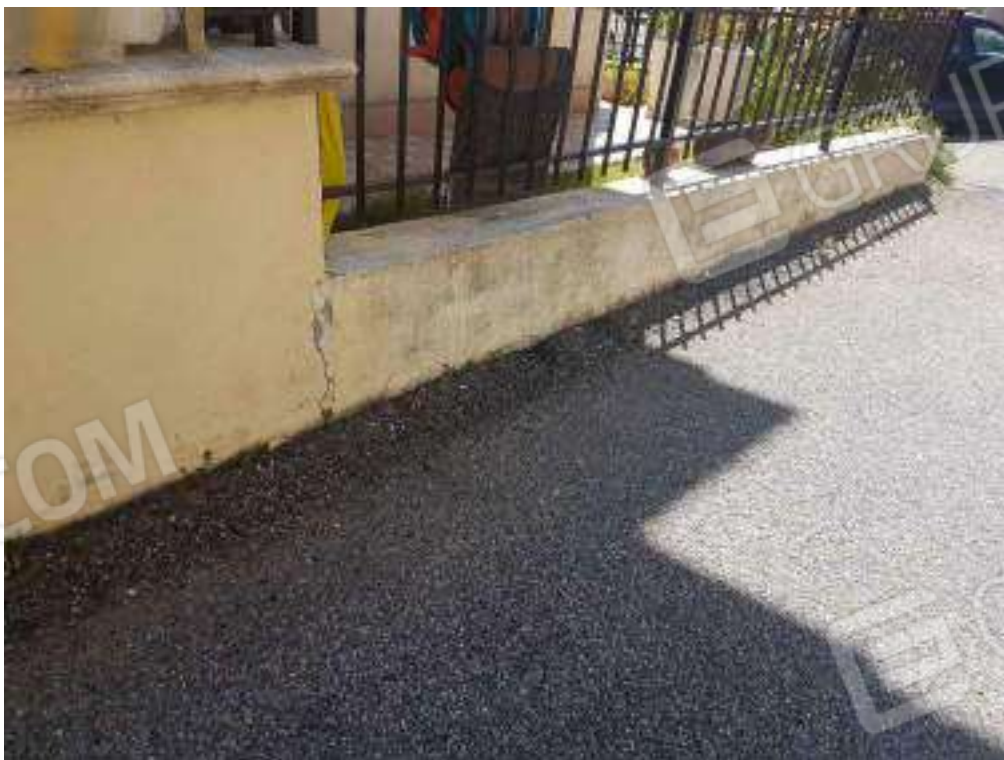
Foto 50: distacco intonaco - palazzina

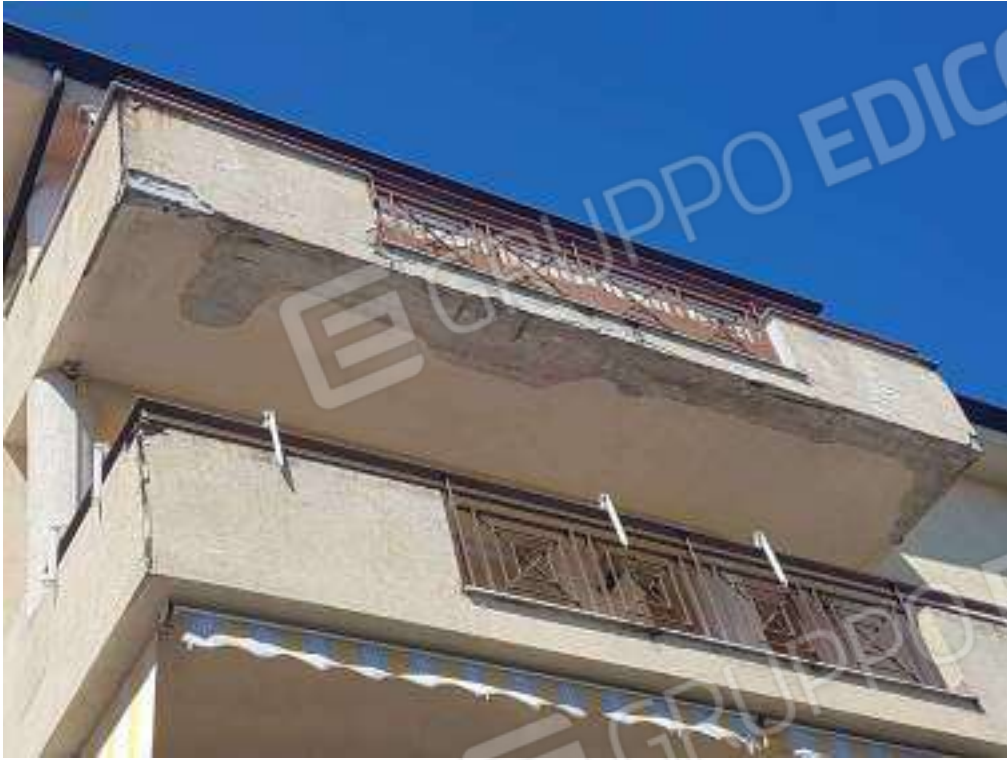
Foto 51: distacco intonaco - palazzina

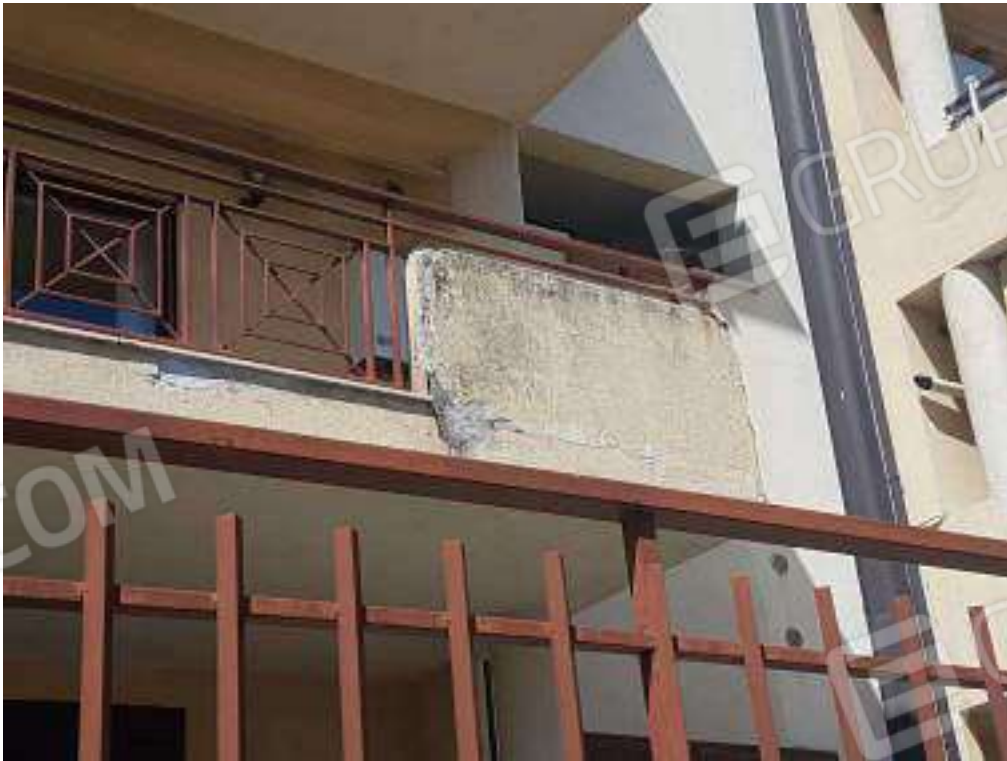
Foto 52: parete ammalorata - palazzina

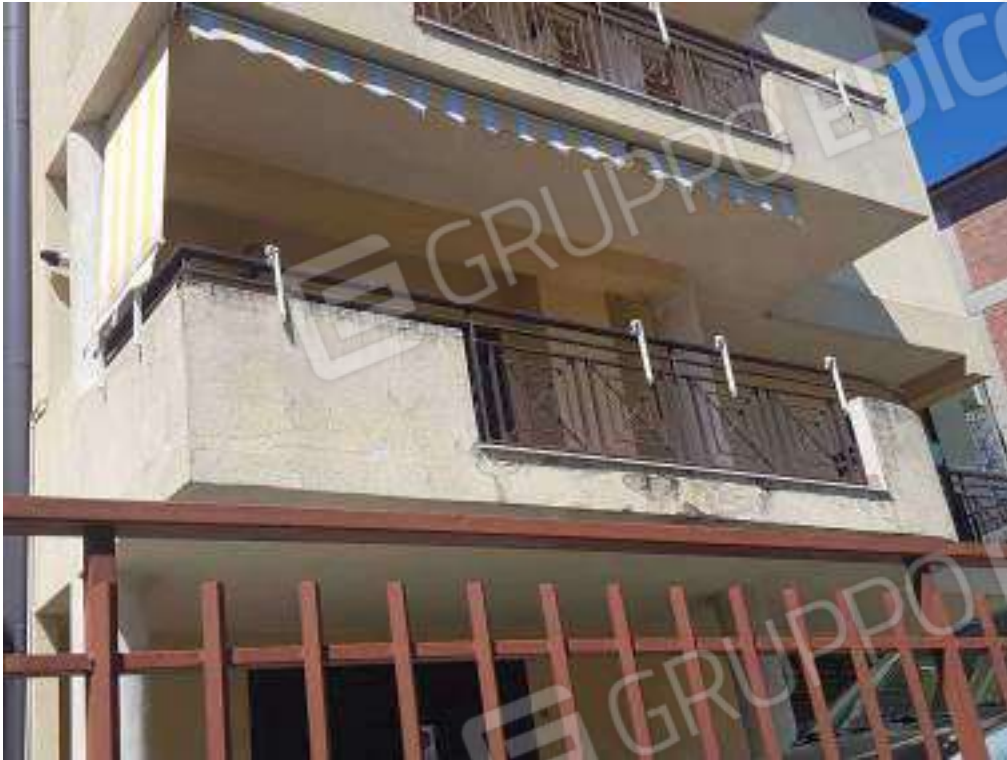
Foto 53: parete ammalorata - palazzina

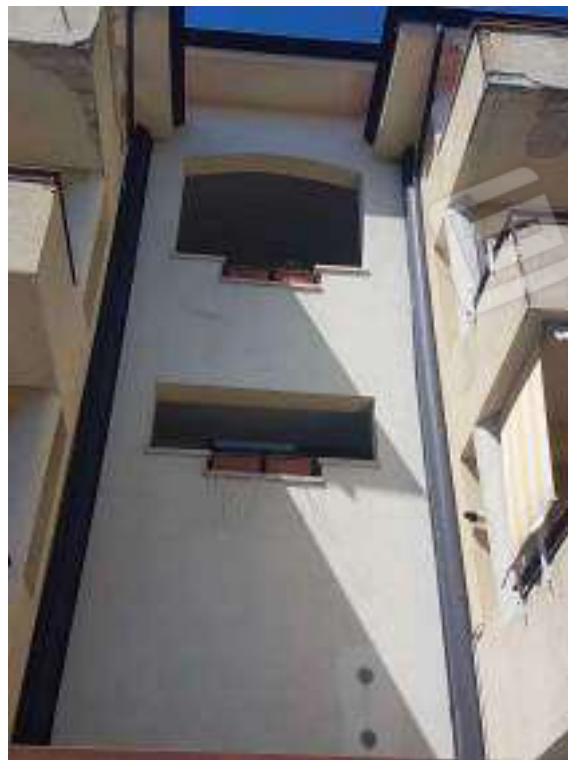
Foto 54: pareti ammalorate e esterno vano scala - palazzina
