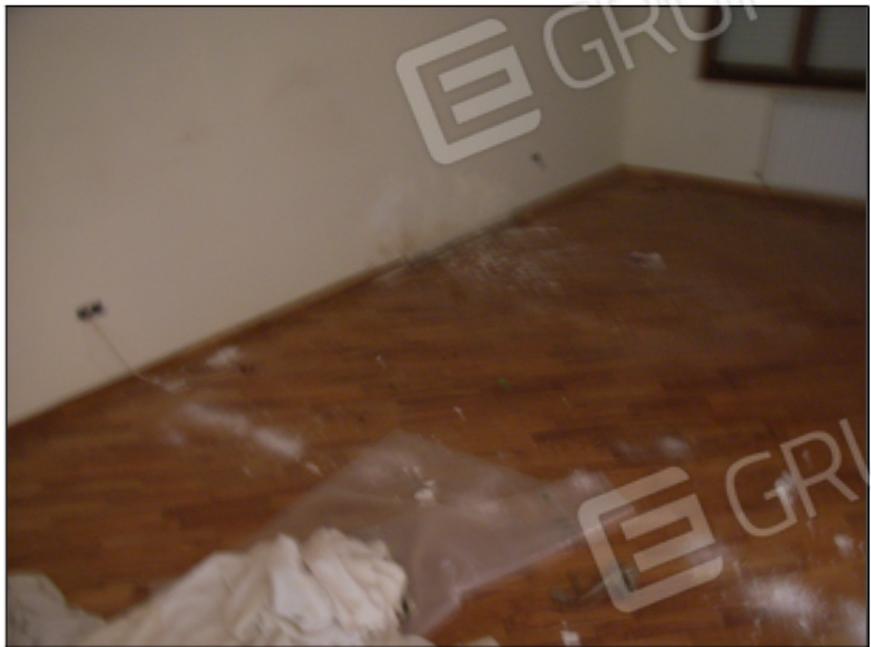
foto n°14 - piano terra: tracce di gocciolamento pregresso dal piano sovrastante

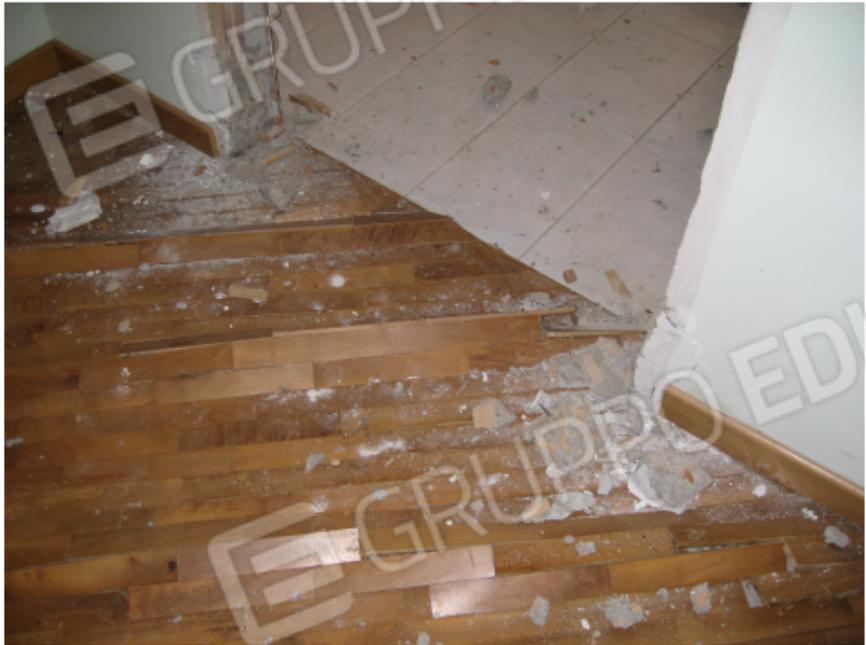
foto n°19 - piano primo : parquet danneggiato e porta divelta
