TRIBUNALE ORDINARIO DI COSENZA
SEZIONE ESECUZIONI IMMOBILIARI

PROCEDIMENTO N. 295/2016 R.G.E.

2 MOTIVAZIONI ALL'INTEGRAZIONE DI PERIZIA

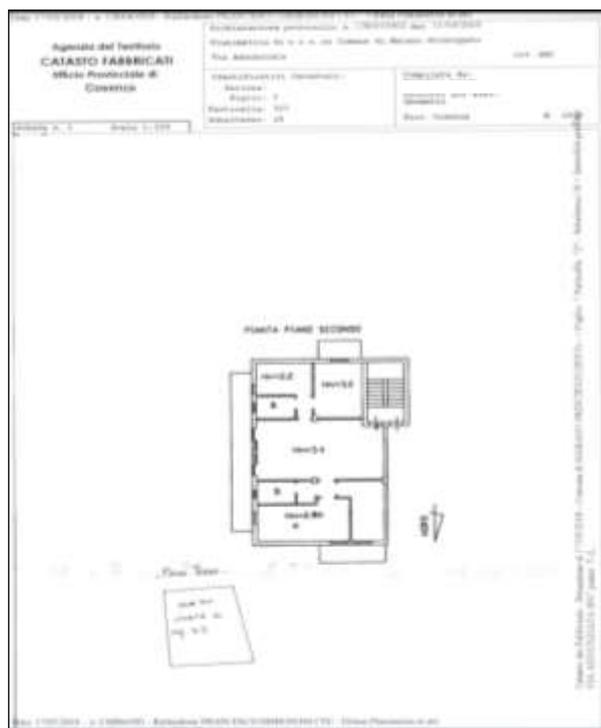
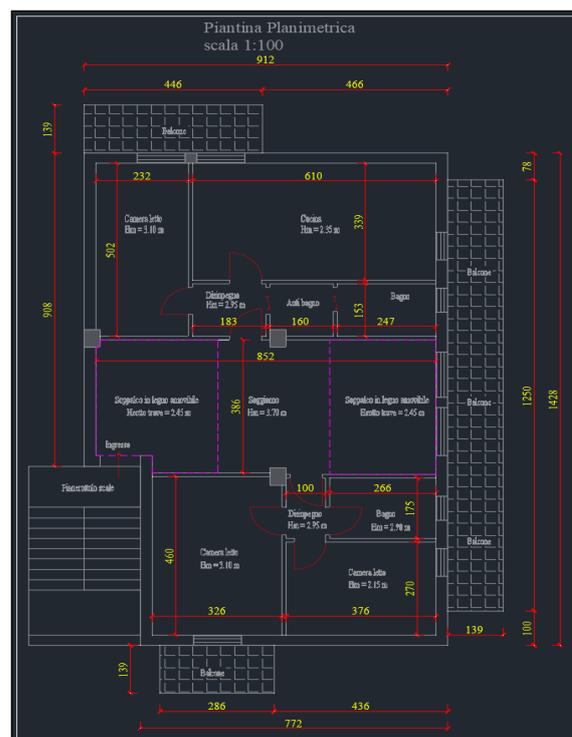
Esaminata la relazione è emersa la difformità dell'immobile pignorato non solo rispetto alla piantina planimetrica depositata in Comune bensì anche rispetto a quella di tipo catastale.

È utile far presente che ai "punti 6 e 7" della Relazione di Perizia depositata dal CTU in data 24-07-2018 nel fascicolo telematico nonché all'udienza del 20 Dicembre 2022, lo scrivente CTU faceva notare che dal punto di vista catastale, l'immobile oggetto di pignoramento risulta essere perfettamente coerente con la piantina planimetrica depositata all'Agenzia del Territorio Catasto Fabbricati Ufficio Provinciale di Cosenza.

Si riportano a seguire la relazione del 20 Dicembre 2022 e il confronto tra la piantina planimetrica catastale depositata e quella prodotta in fase di sopralluogo dal CTU.

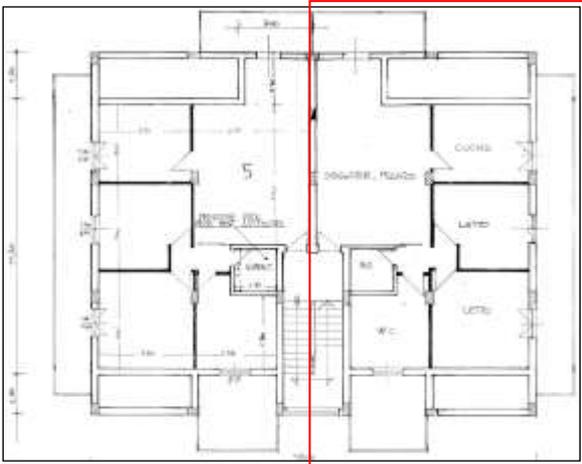
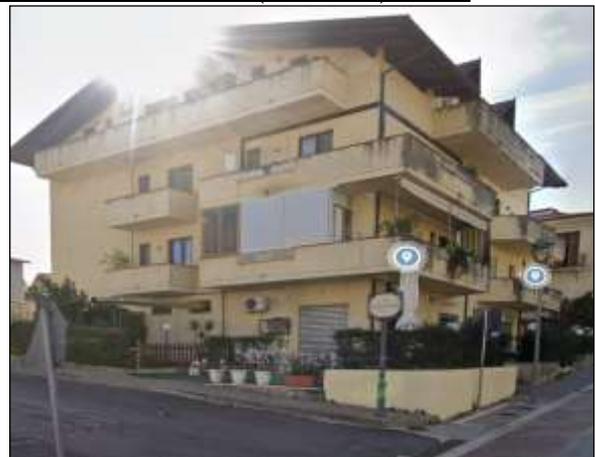
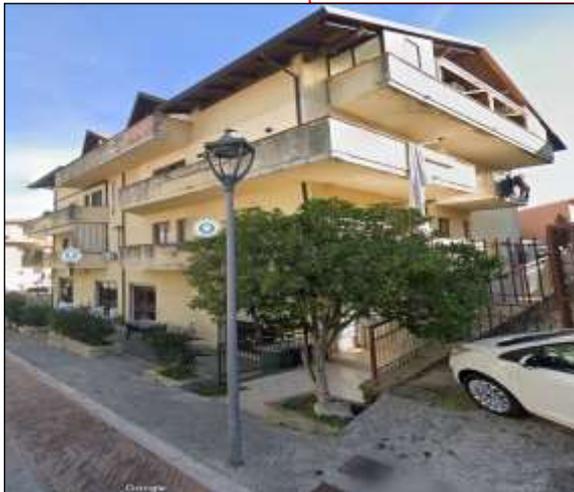
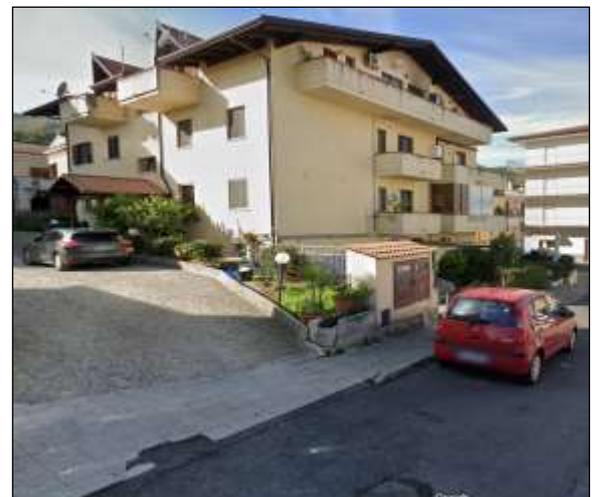
Planimetria Immobile Pignorato e speculare - Concessione edilizia (in variante) n. 464 -

4. Come riportato nella nota avente per oggetto: "RICHIESTA PER ACCESSO ATTI AMMINISTRATIVI (prot. n. 0000113 del 04/01/2023)", si comunica che successivamente alle Concessioni Edilizie N. 410/1997 e N. 464/1998 non sono state presentate ulteriori pratiche edilizie per l'immobile indicato e che la piantina planimetrica dell'immobile pignorato è speculare a quella dell'immobile che giace sullo stesso piano.

Considerando che nel verbale di condominio non si fa riferimento al solo immobile, nulla esclude che anche gli altri immobili possano aver praticato piccoli abusi.

Testimonianza di ciò sono le foto prodotte tramite Google Street View dalle quali si osservano chiusure di balconi non presenti nelle planimetrie depositate al Comune e che si riportano a seguire così come si riporta la specularità degli immobili al secondo piano.
