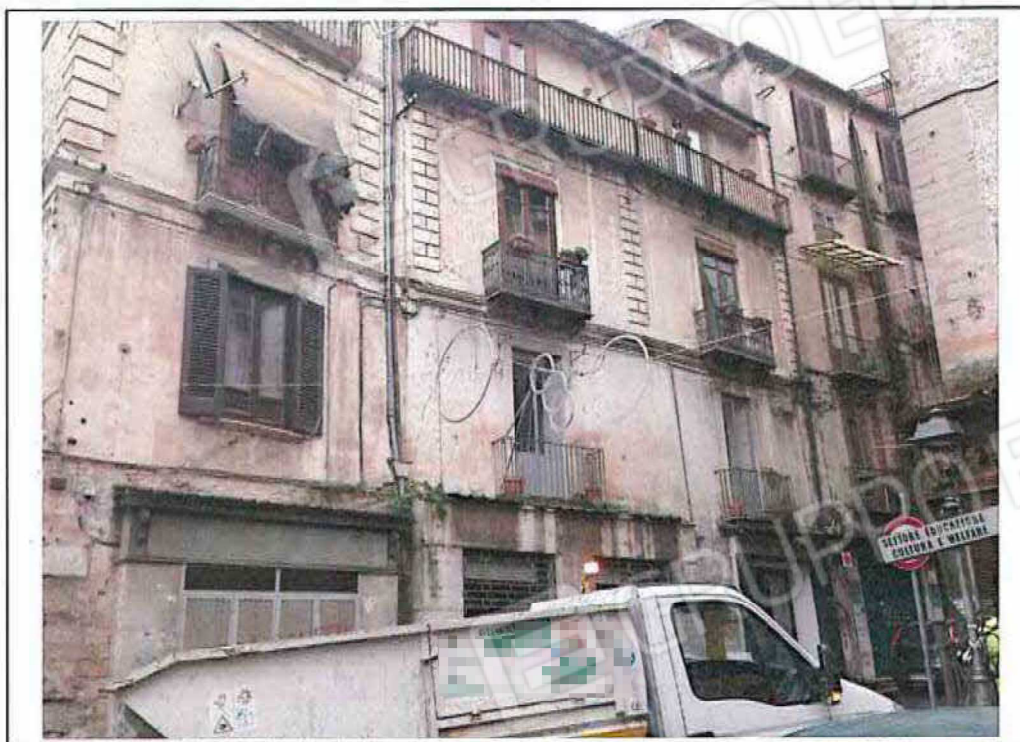
FOTO 1 – Prospetto su Corso Telesio dell'intero fabbricato

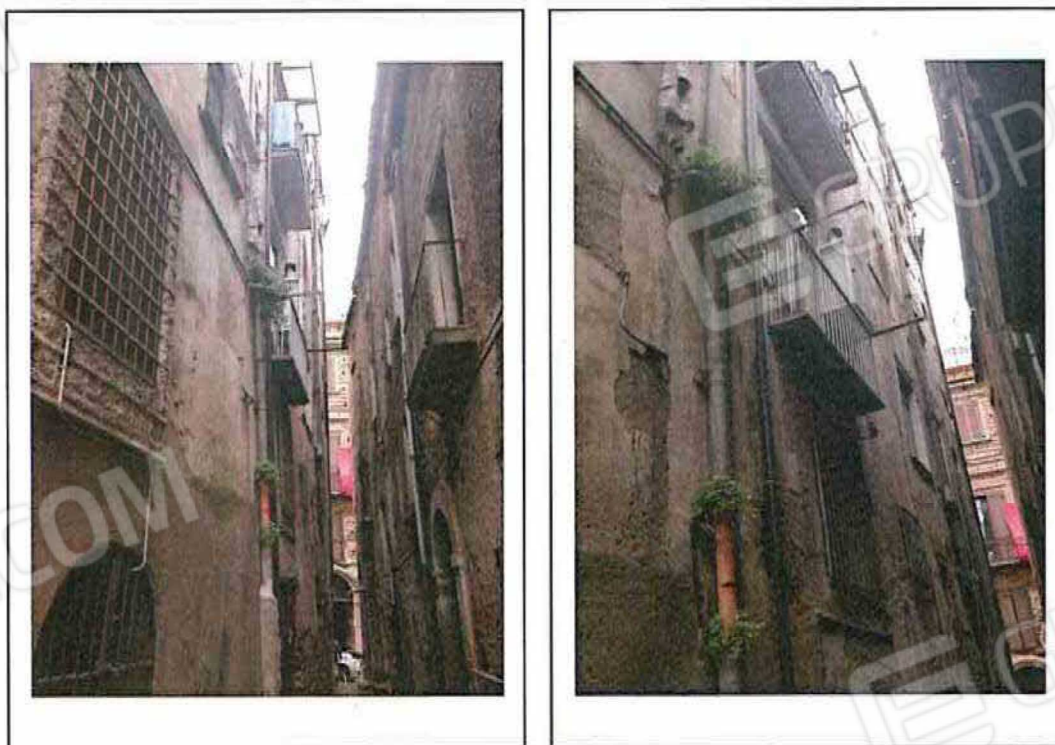
FOTO 2 – Prospetto del fabbricato e dell'appartamento oggetto di perizia su Vicolo Bastai

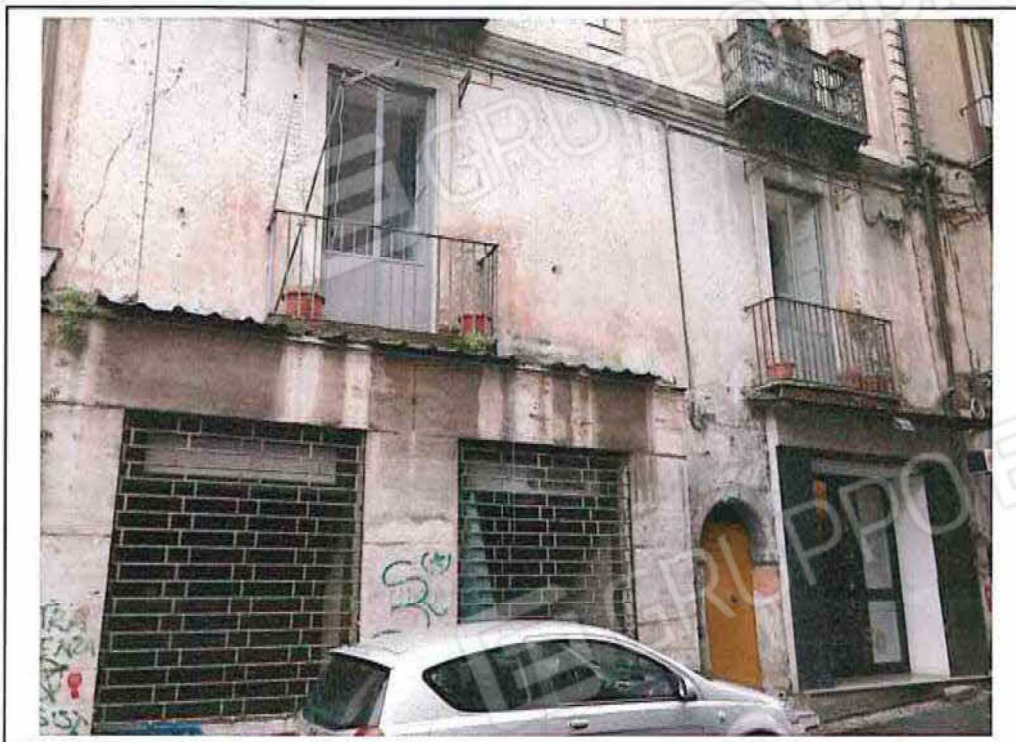
FOTO 3 – Prospetto su Corso Telesio dell'appartamento oggetto di perizia

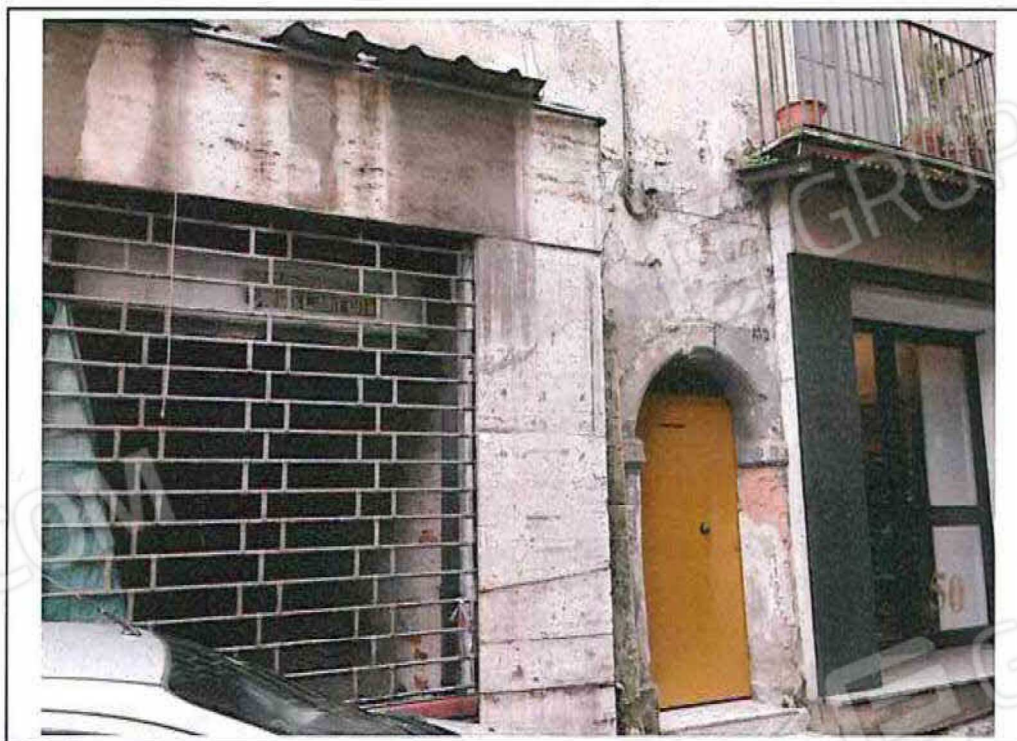
FOTO 4 – Portone di ingresso al Fabbricato

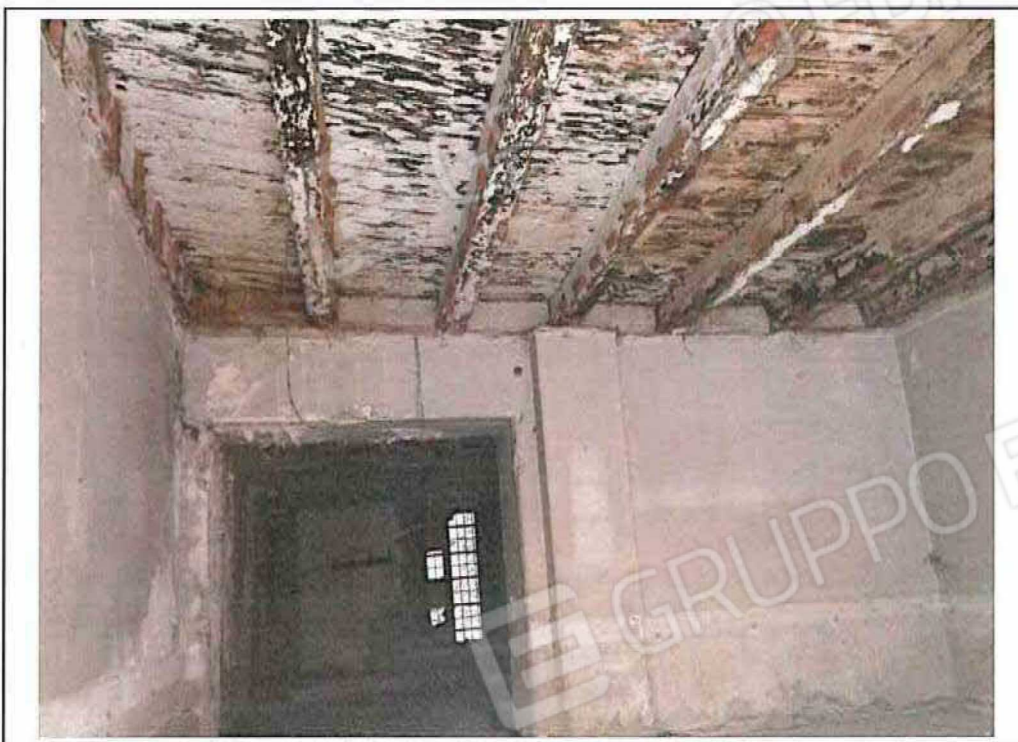
FOTO 5 – Intradosso solaio in legno del primo piano visto dal piano terra

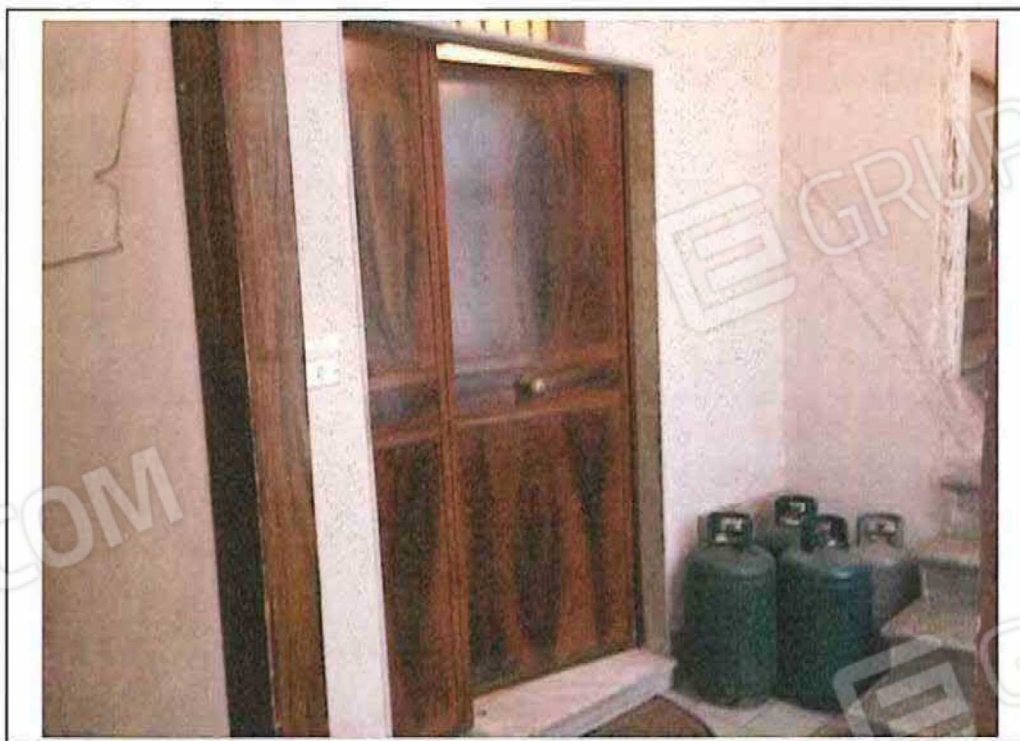
FOTO 6 – porta di ingresso dell'appartamento oggetto di perizia

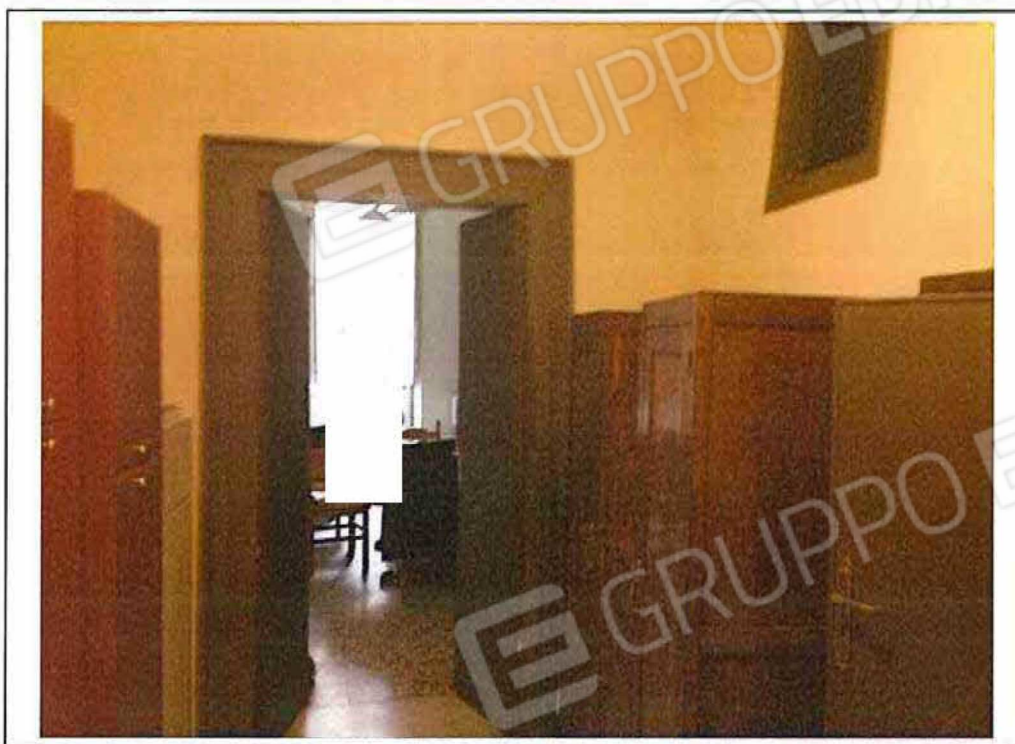
FOTO 7 – Ambiente "Ingresso" visto dalla porta di ingresso

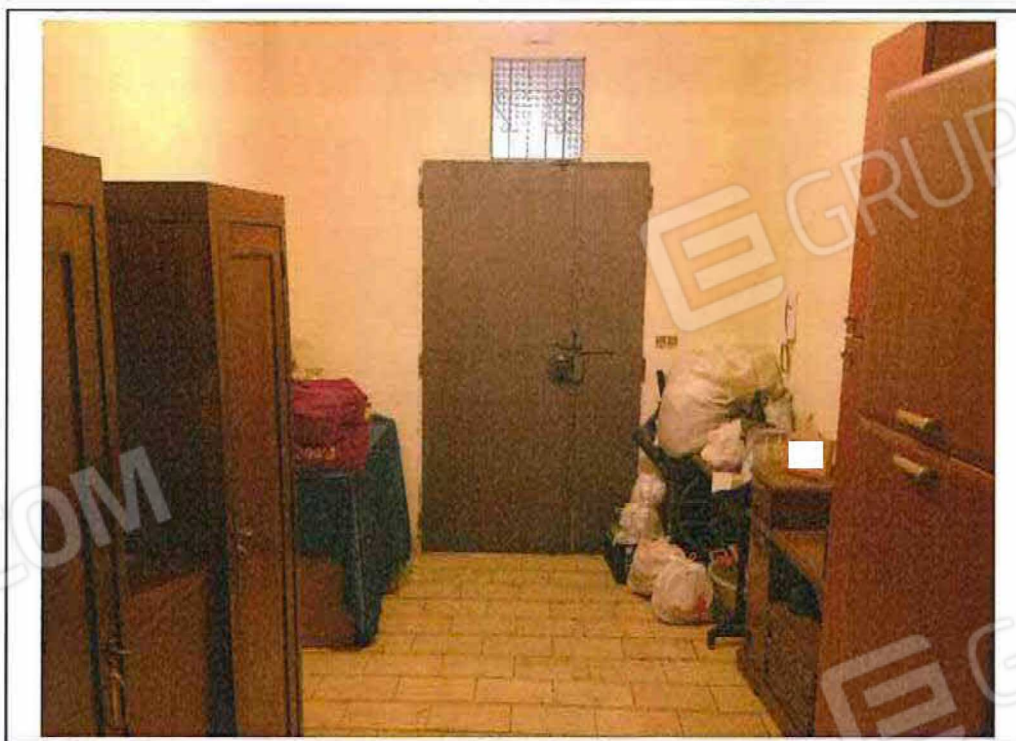
FOTO 8 – Ambiente "Ingresso" con vista dalla porta di ingresso

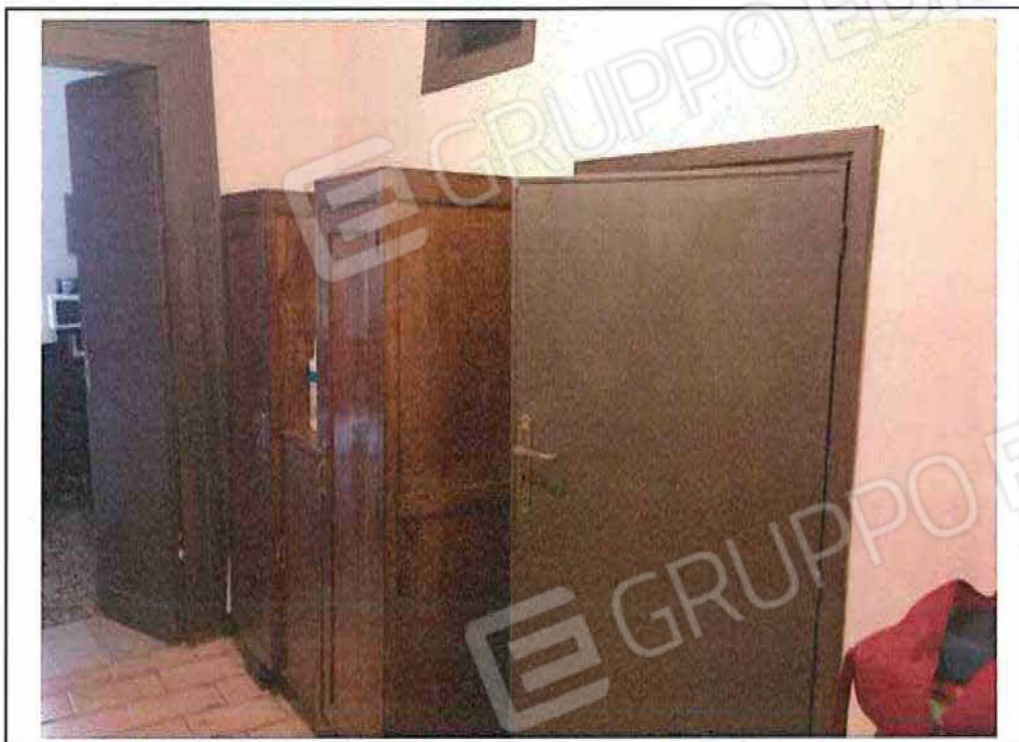
FOTO 9 – Ambiente "Ingresso" vista della porta del Bagno

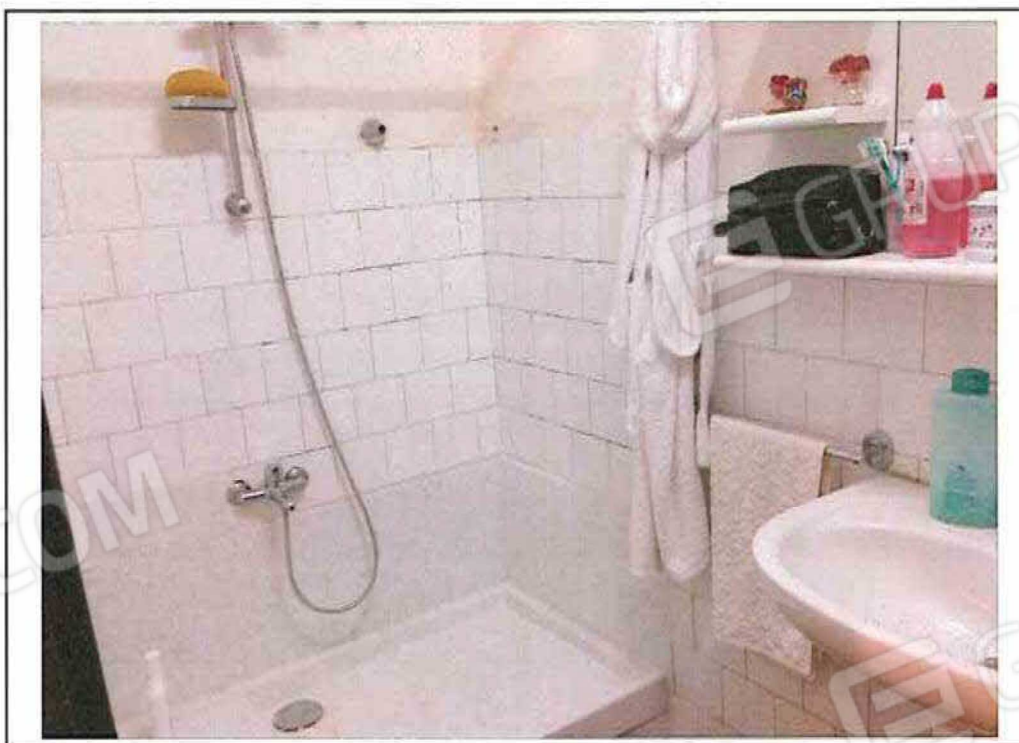
FOTO 10 – Ambiente "Bagno" con vista sul piatto doccia

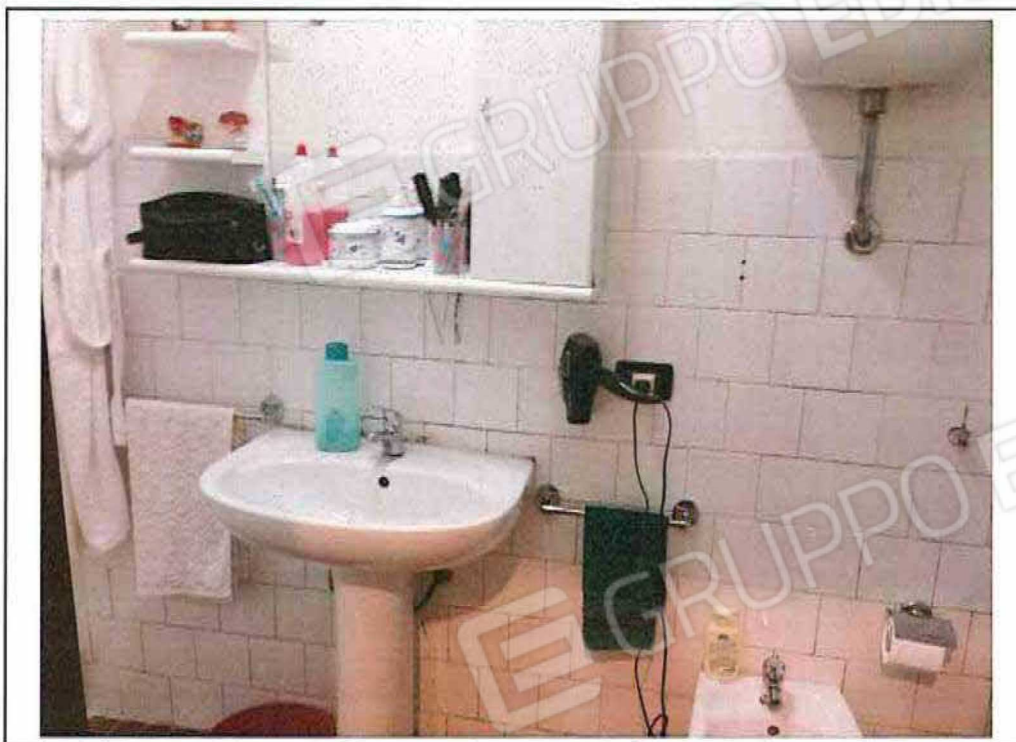
FOTO 11 – Ambiente "bagno" vista del lavabo e bidet

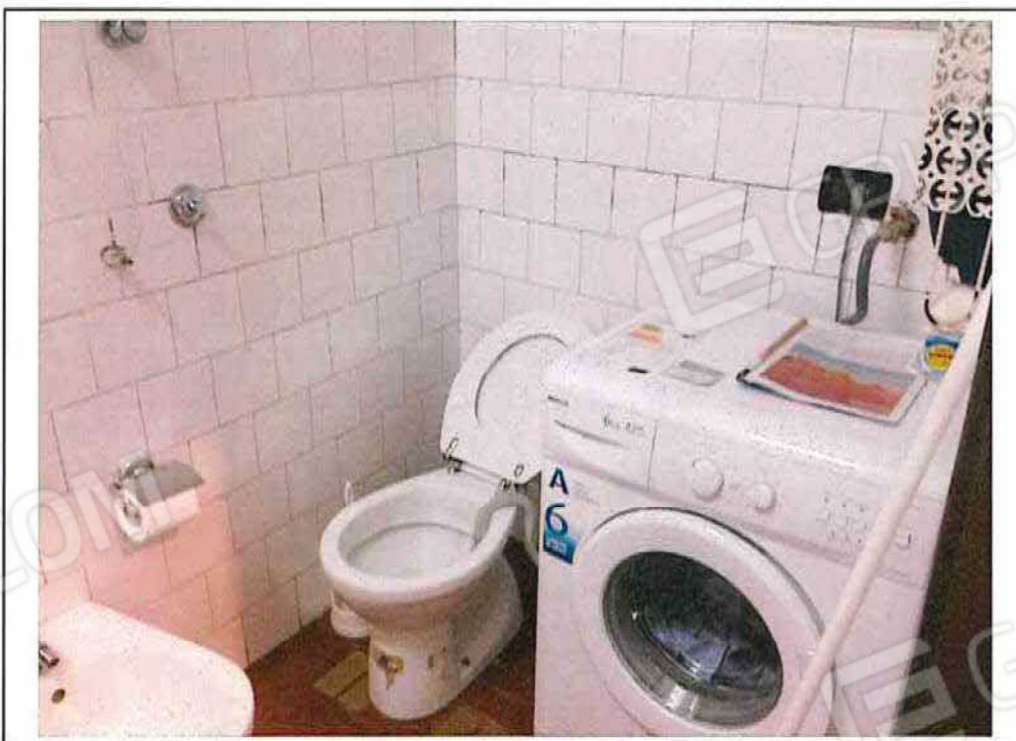
FOTO 12 - Ambiente "Bagno" vista del WC

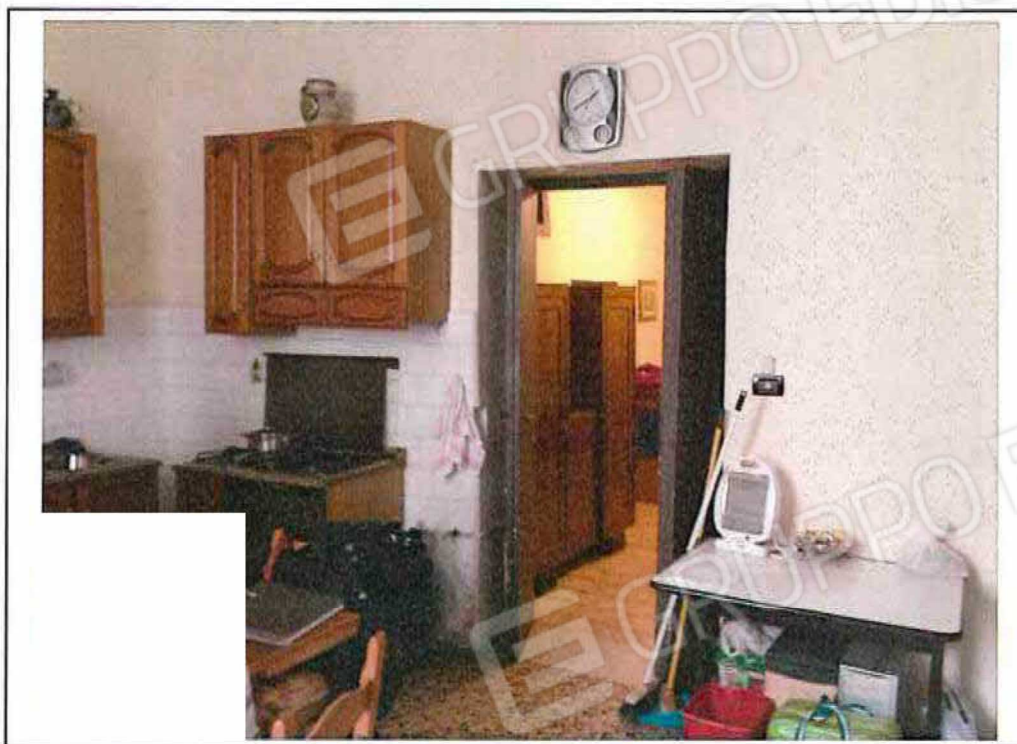
FOTO 13 – Ambiente "Cucina/Pranzo" vista della porta di collegamento con l'ingresso

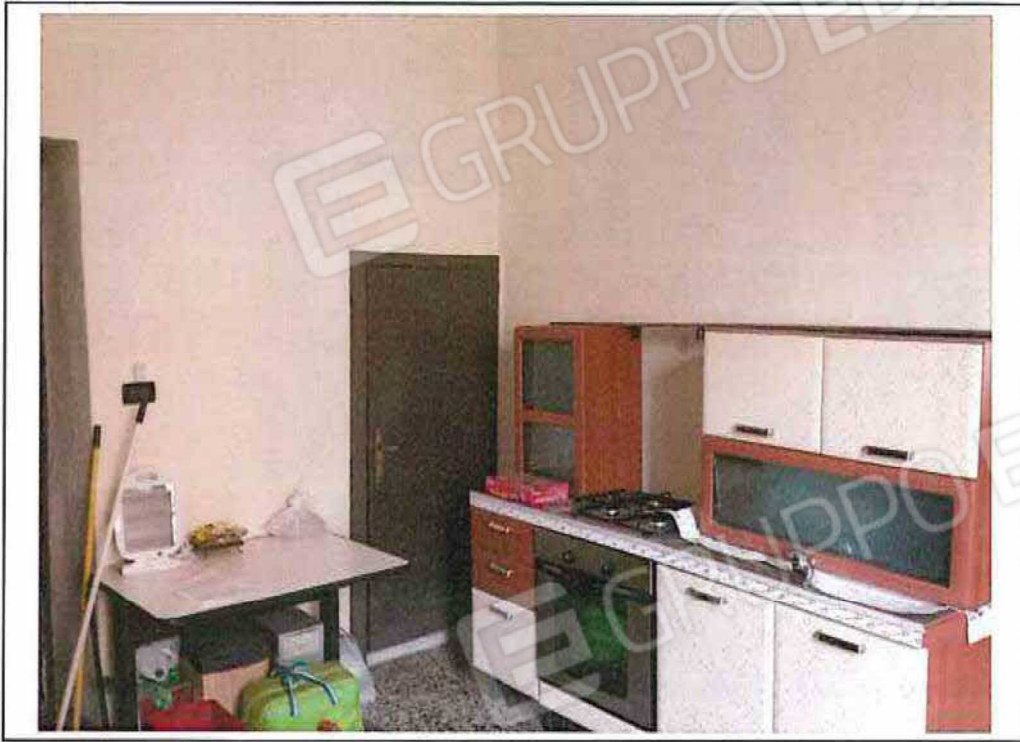
FOTO 15 – Ambiente "Cucina/Pranzo" vista della porta del ripostiglio

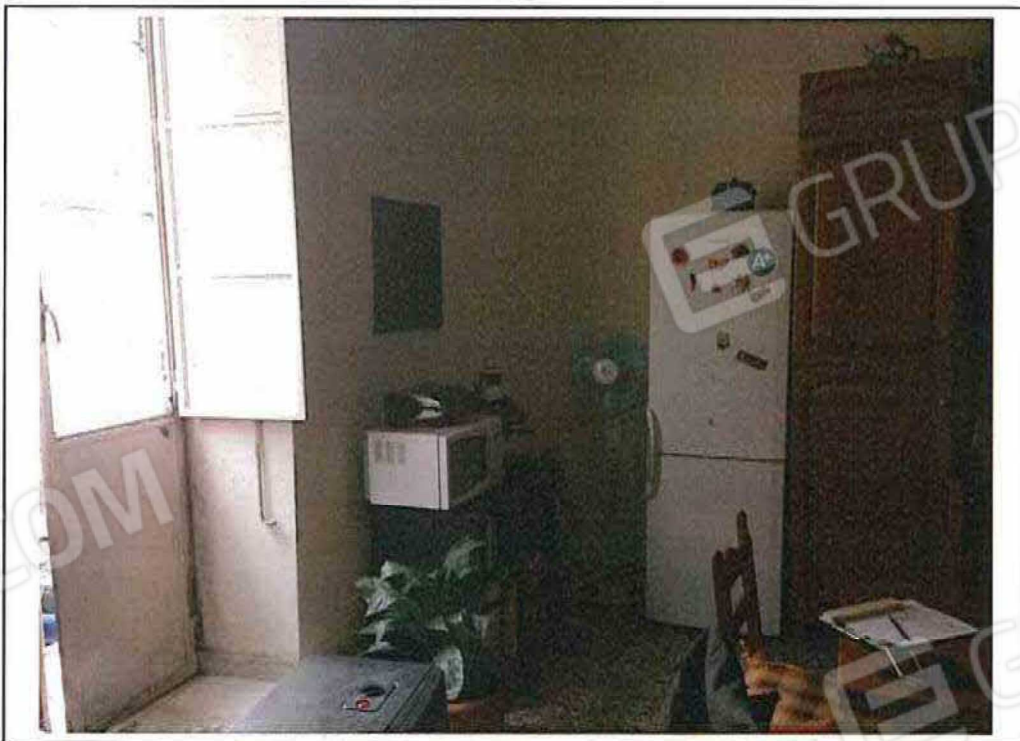
FOTO 16 - Ambiente "Cucina/Pranzo" vista della finestra e angolo frigo

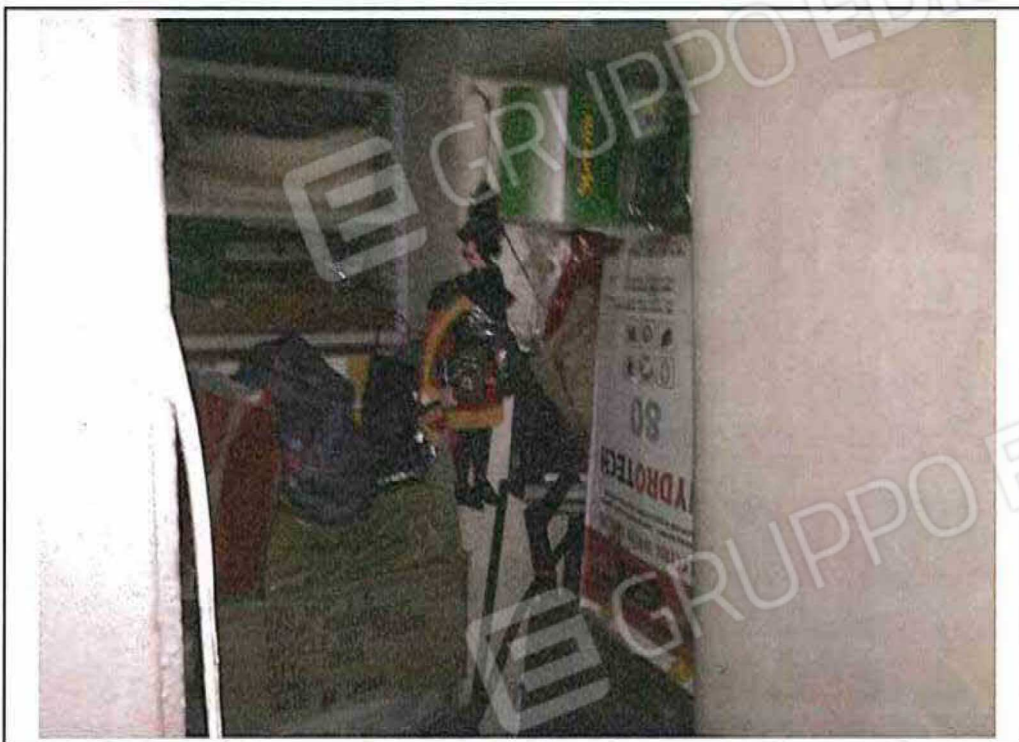
FOTO 17 – Ambiente "ripostiglio" vista dell'interno

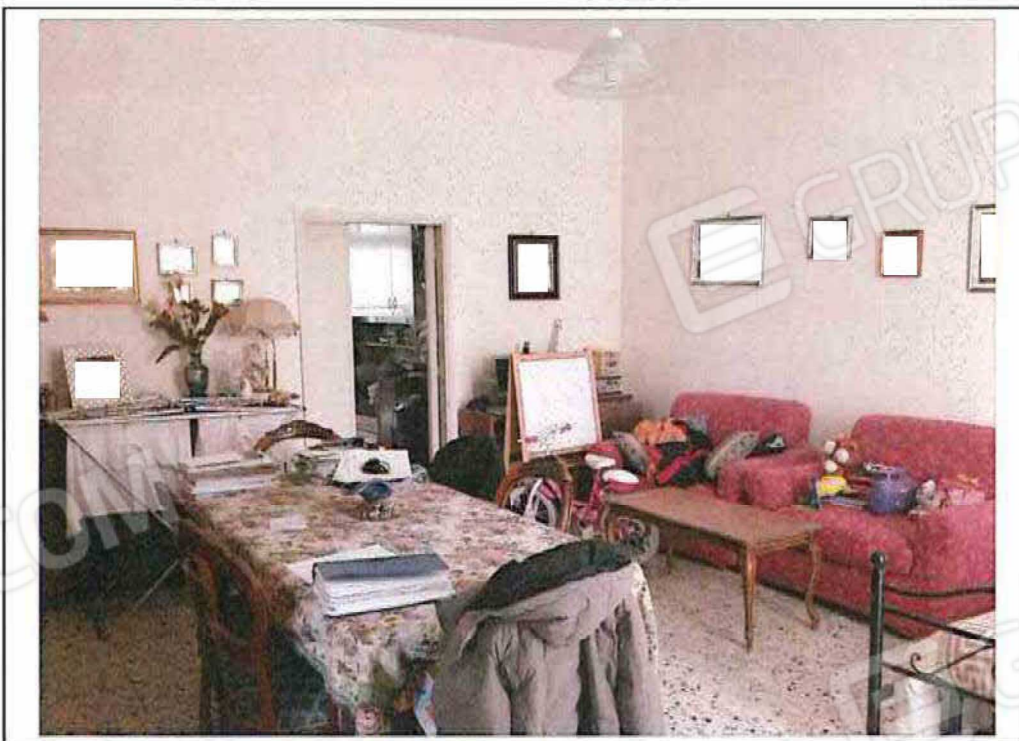
FOTO 18 - Ambiente "letto/soggiorno" vista dalla porta di collegamento con la cucina

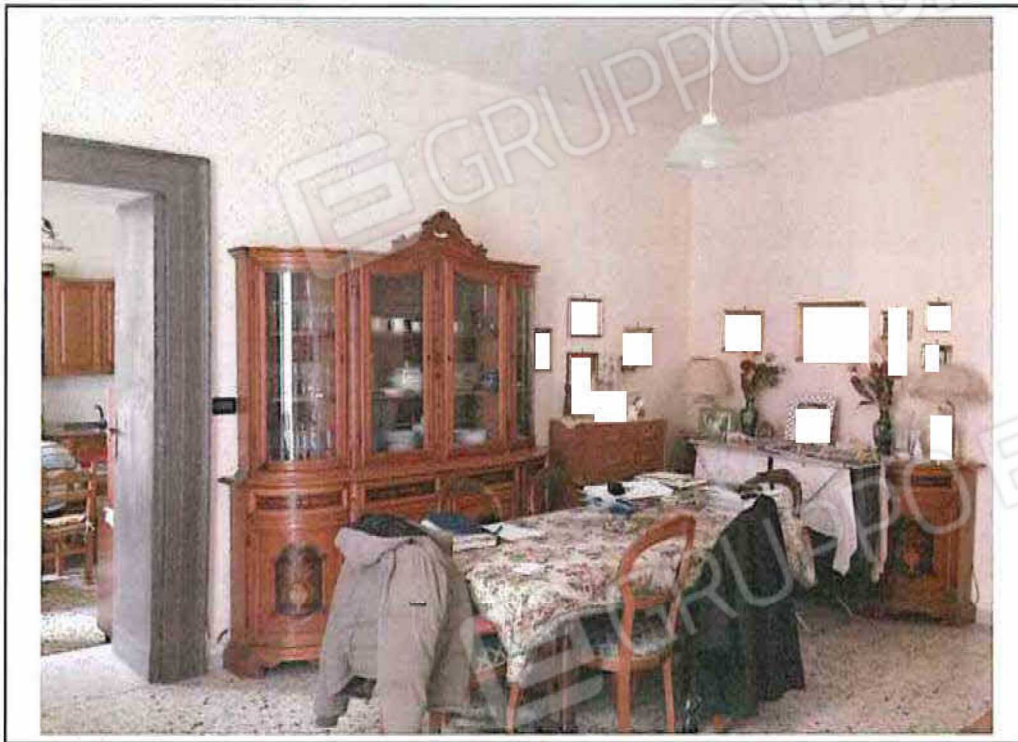
FOTO 19 – Ambiente "letto/soggiorno" vista dall'interno

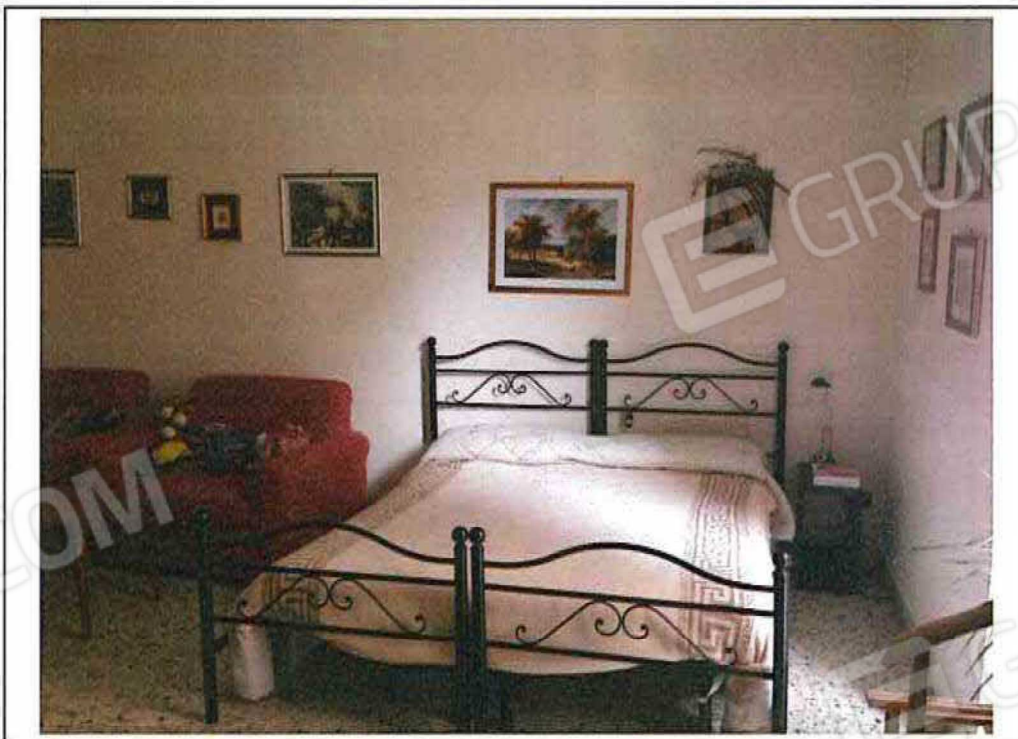
FOTO 20 – Ambiente "Cucina/Pranzo" Ambiente "letto/soggiorno" vista dall'interno

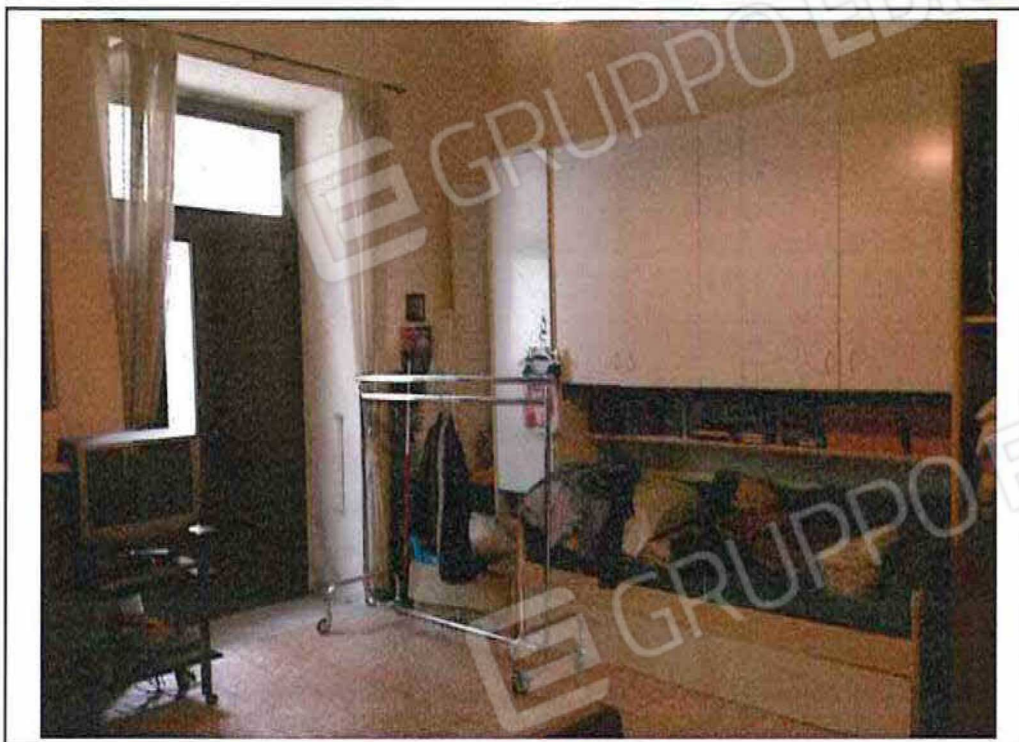
FOTO 21 – Ambiente "letto 2" vista dall'interno

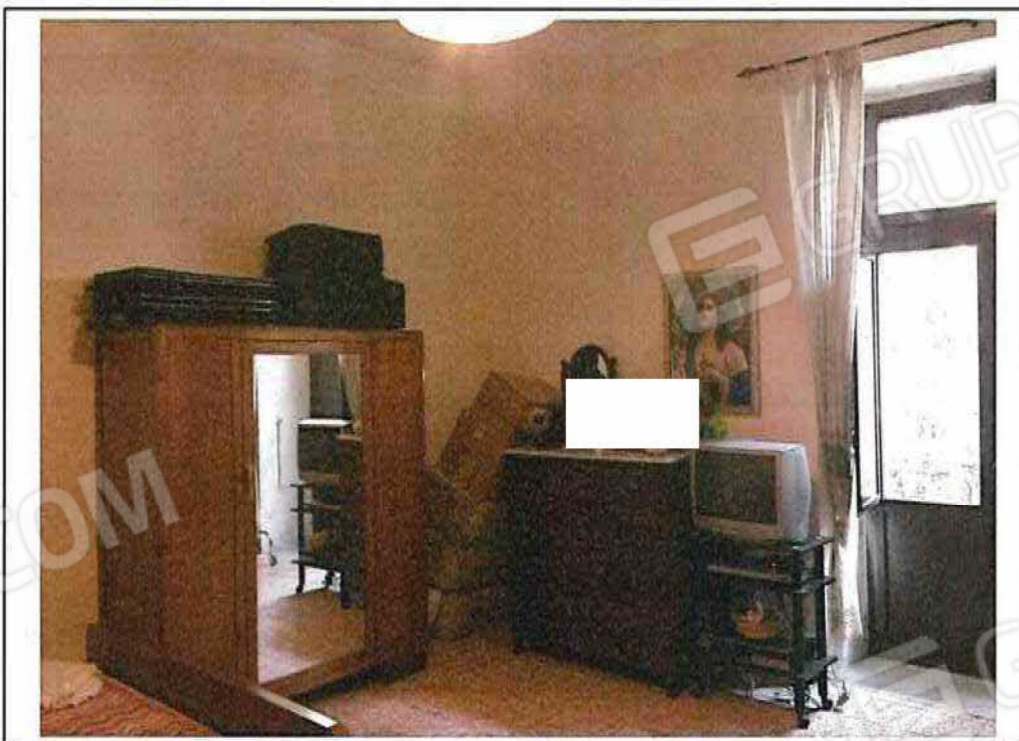
FOTO 22 - Ambiente "letto 2" vista dall'interno

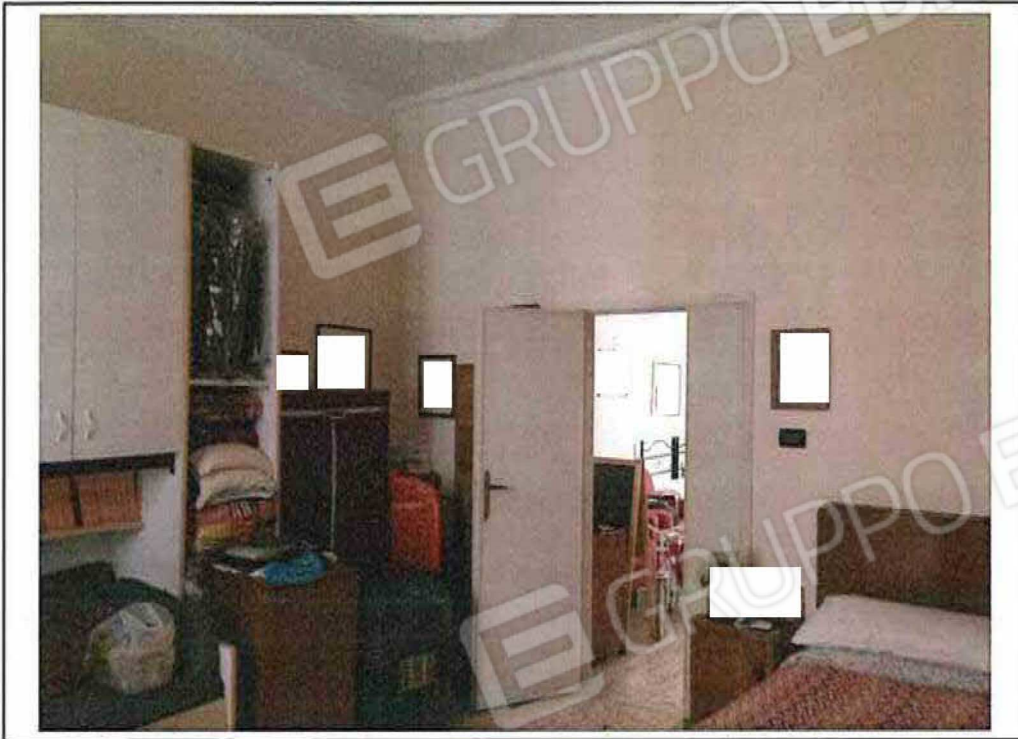
FOTO 23 – Ambiente "letto 2" vista dall'interno

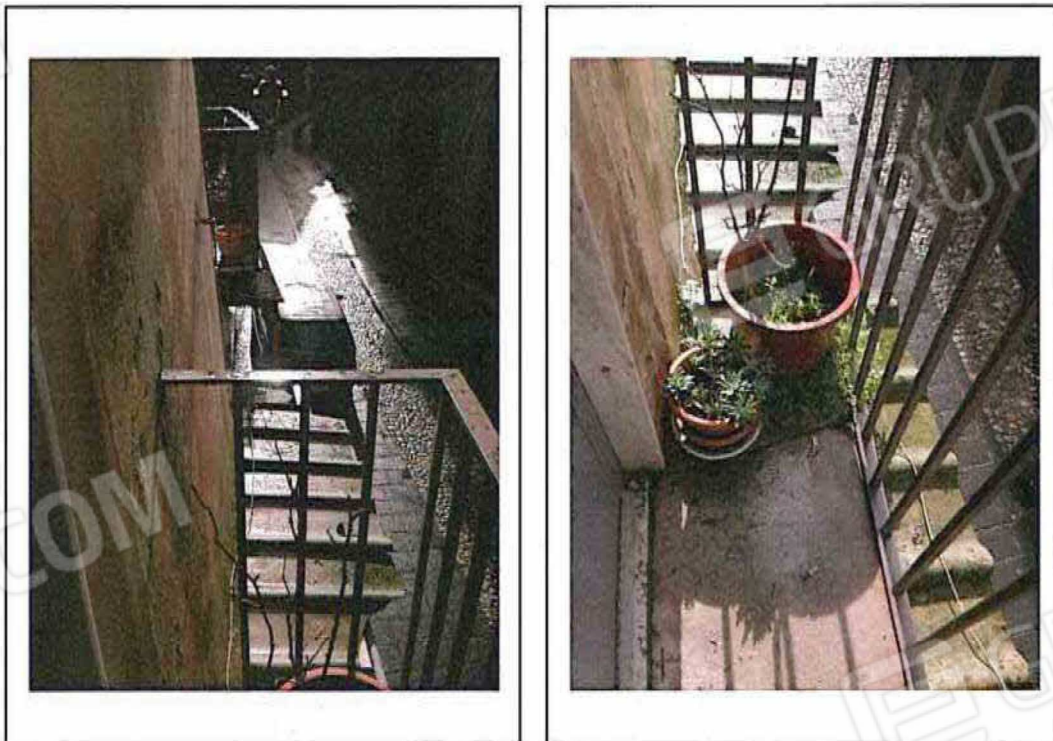
FOTO 24 – balconi su Corso Telesio, con vista della tettoia in cemento-amianto
