TRIBUNALE DI COSENZA
-UFFICIO ESECUZIONI IMMOBILIARI-

Procedura Esecutiva N. 111/09 R.G.E.

RELAZIONE DI CONSULENZA TECNICA DI UFFICIO

Incarico Integrativo

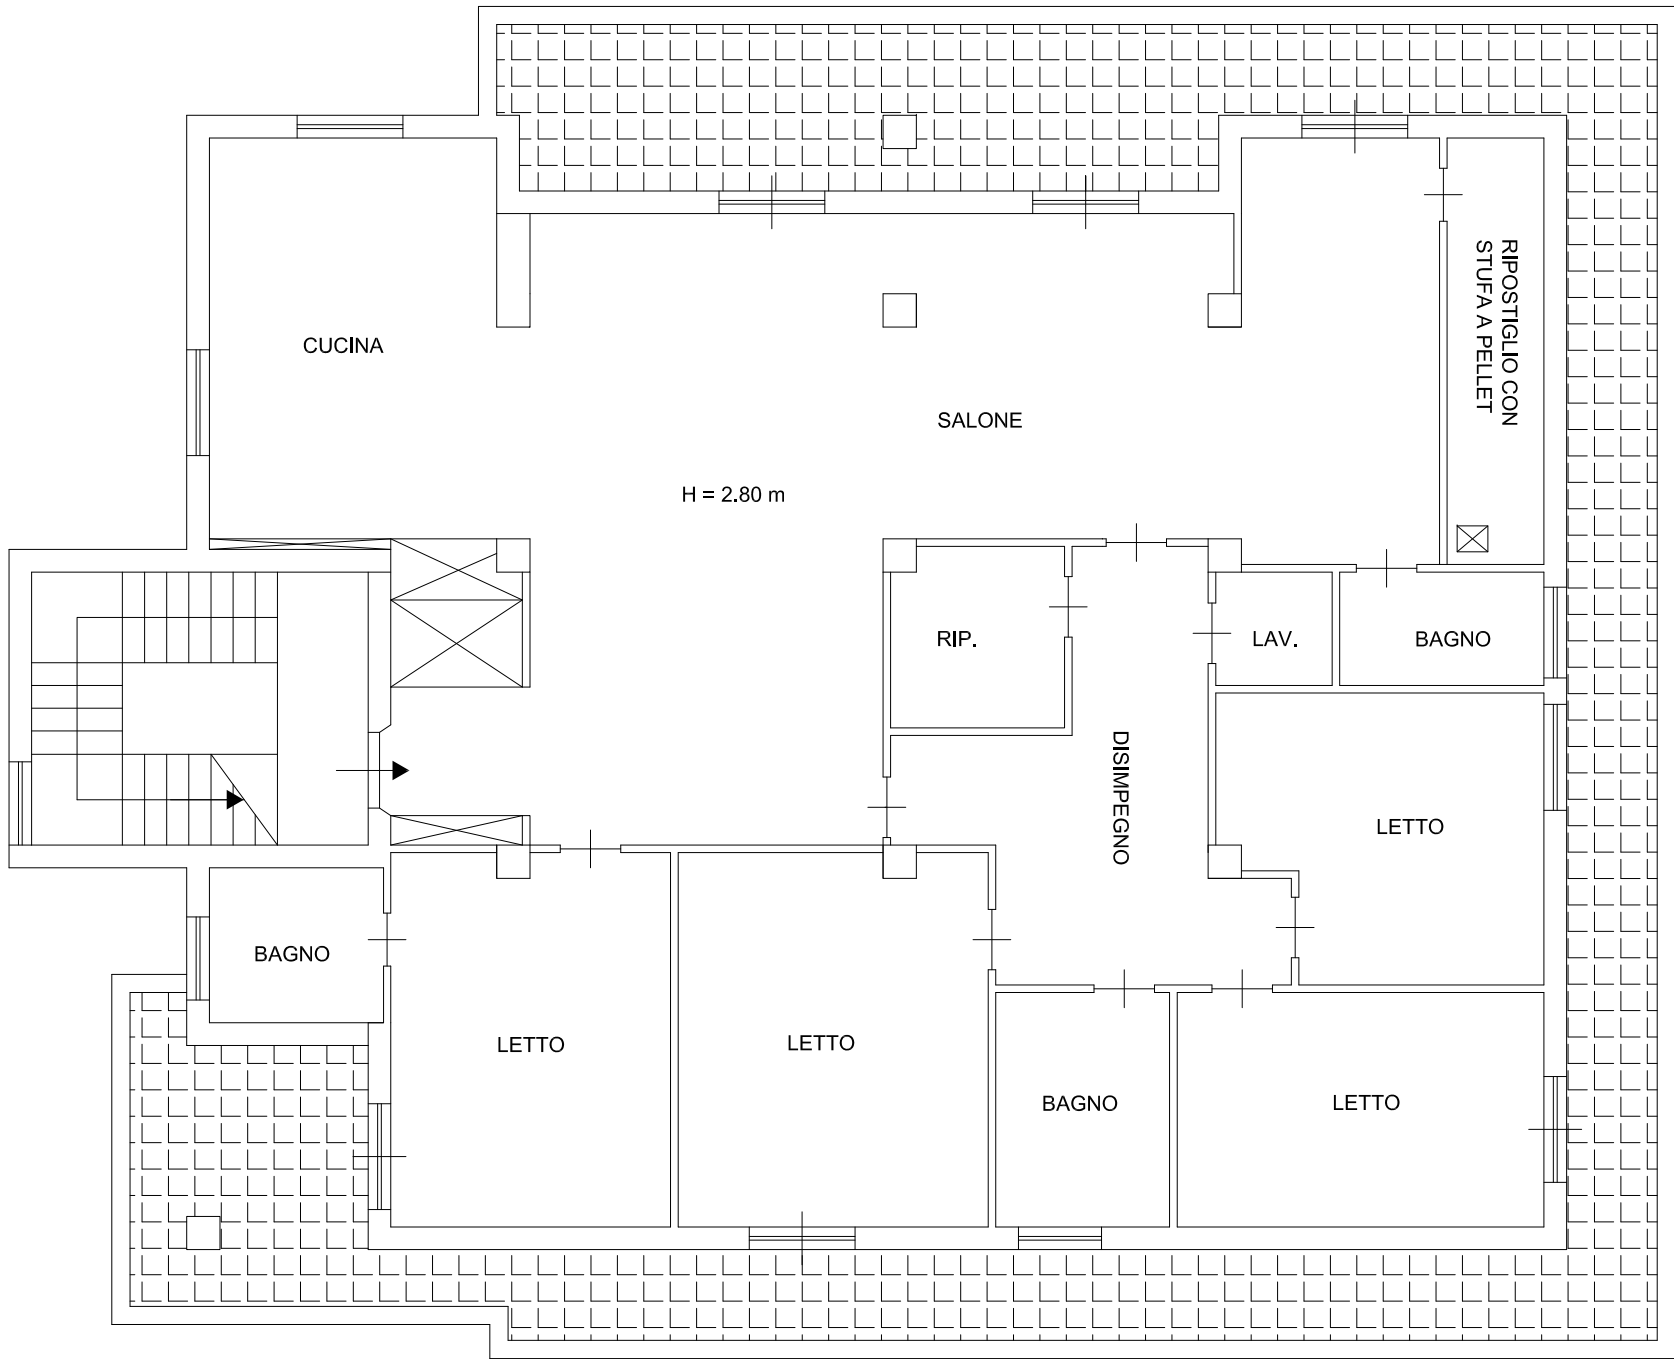
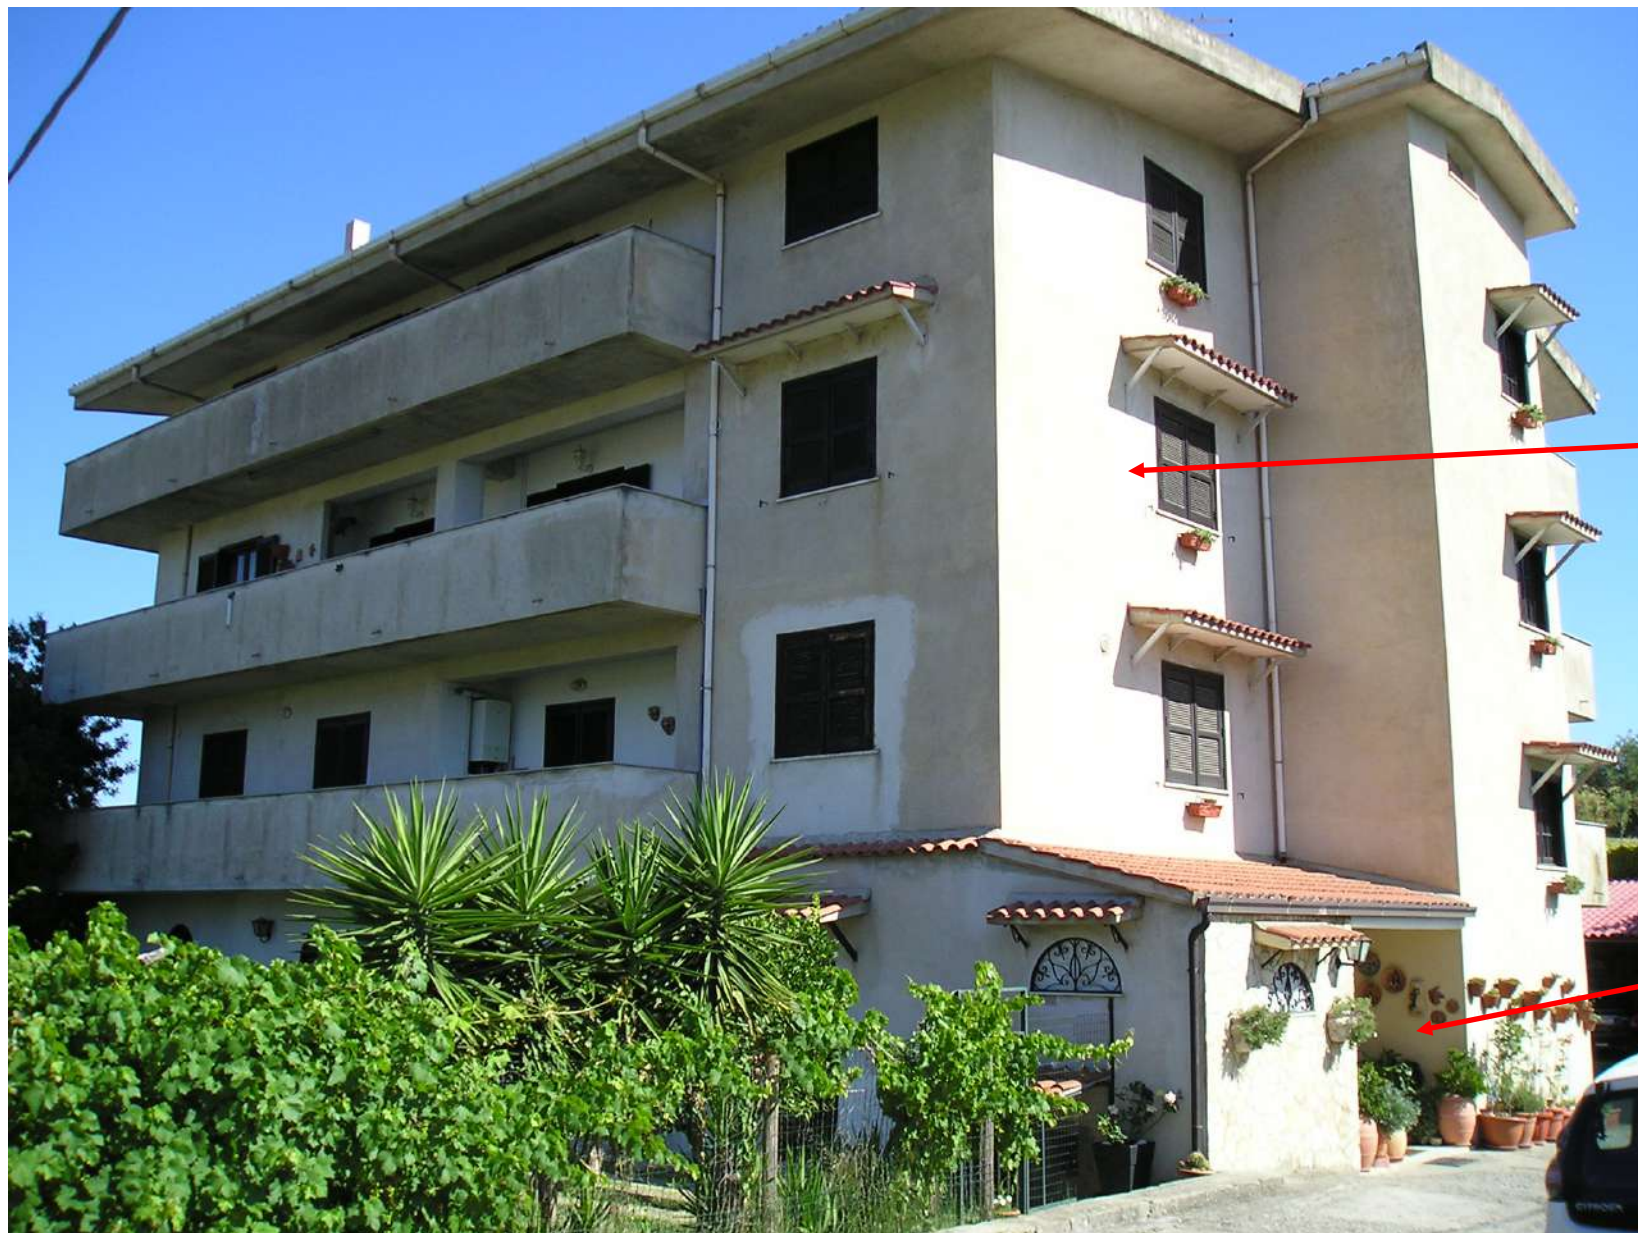
PIANTA PIANO SECONDO Scala 1:100 LOTTO 3

In base al confronto tra gli elaborati di progetto per i quali sono state rilasciate le diverse Autorizzazioni (Cfr. All. 4, 5 e 6) ed i rilievi effettuati dalla sottoscritta (Cfr. All. 7), in sede di sopralluogo, relativamente all'immobile *de quo* - lotto 3, si rileva quanto segue:

1. ampliamento della superficie residenziale (pari a circa 25,00 mq), mediante la chiusura di una porzione di balconi;
2. variazioni apportate sulle tramezzature interne, con conseguente diversa distribuzione degli ambienti;
3. variazioni di carattere prospettico per l'apertura, chiusura o modifica delle superfici finestrate sulle pareti perimetrali del fabbricato.

L'abuso n. 1 è sanabile, infatti, ai sensi della L. 47/85 e s.m.i rientra nella tipologia 1: opere realizzate in assenza o in difformità del titolo abilitativo edilizio e non conformi alle norme urbanistiche ed alle prescrizioni degli strumenti urbanistici, in particolare opere volte alla trasformazione di superfici e volumi non computati in sede di rilascio del titolo abilitativo, in superfici o volumi con destinazione residenziale. Le spese presunte per la relativa sanatoria, valutate in base a quanto stabilito dal comma 26 dell'art. 32 del decreto Legge 30 settembre 2003 n. 269 (convertito in Legge 24 novembre 2003 n. 326), in particolare con riferimento alle tabelle C e D dell'allegato

Gli abusi 2 e 3 sono sanabili, infatti, ai sensi della L. 47/85 e s.m.i rientrano nella tipologia 6: opere di manutenzione straordinaria, realizzate in assenza o in difformità del titolo abilitativo edilizio. Le spese presunte per la relativa sanatoria, sono inglobate direttamente nell'abuso 1, che nel caso in esame ricade nella tipologia principale.

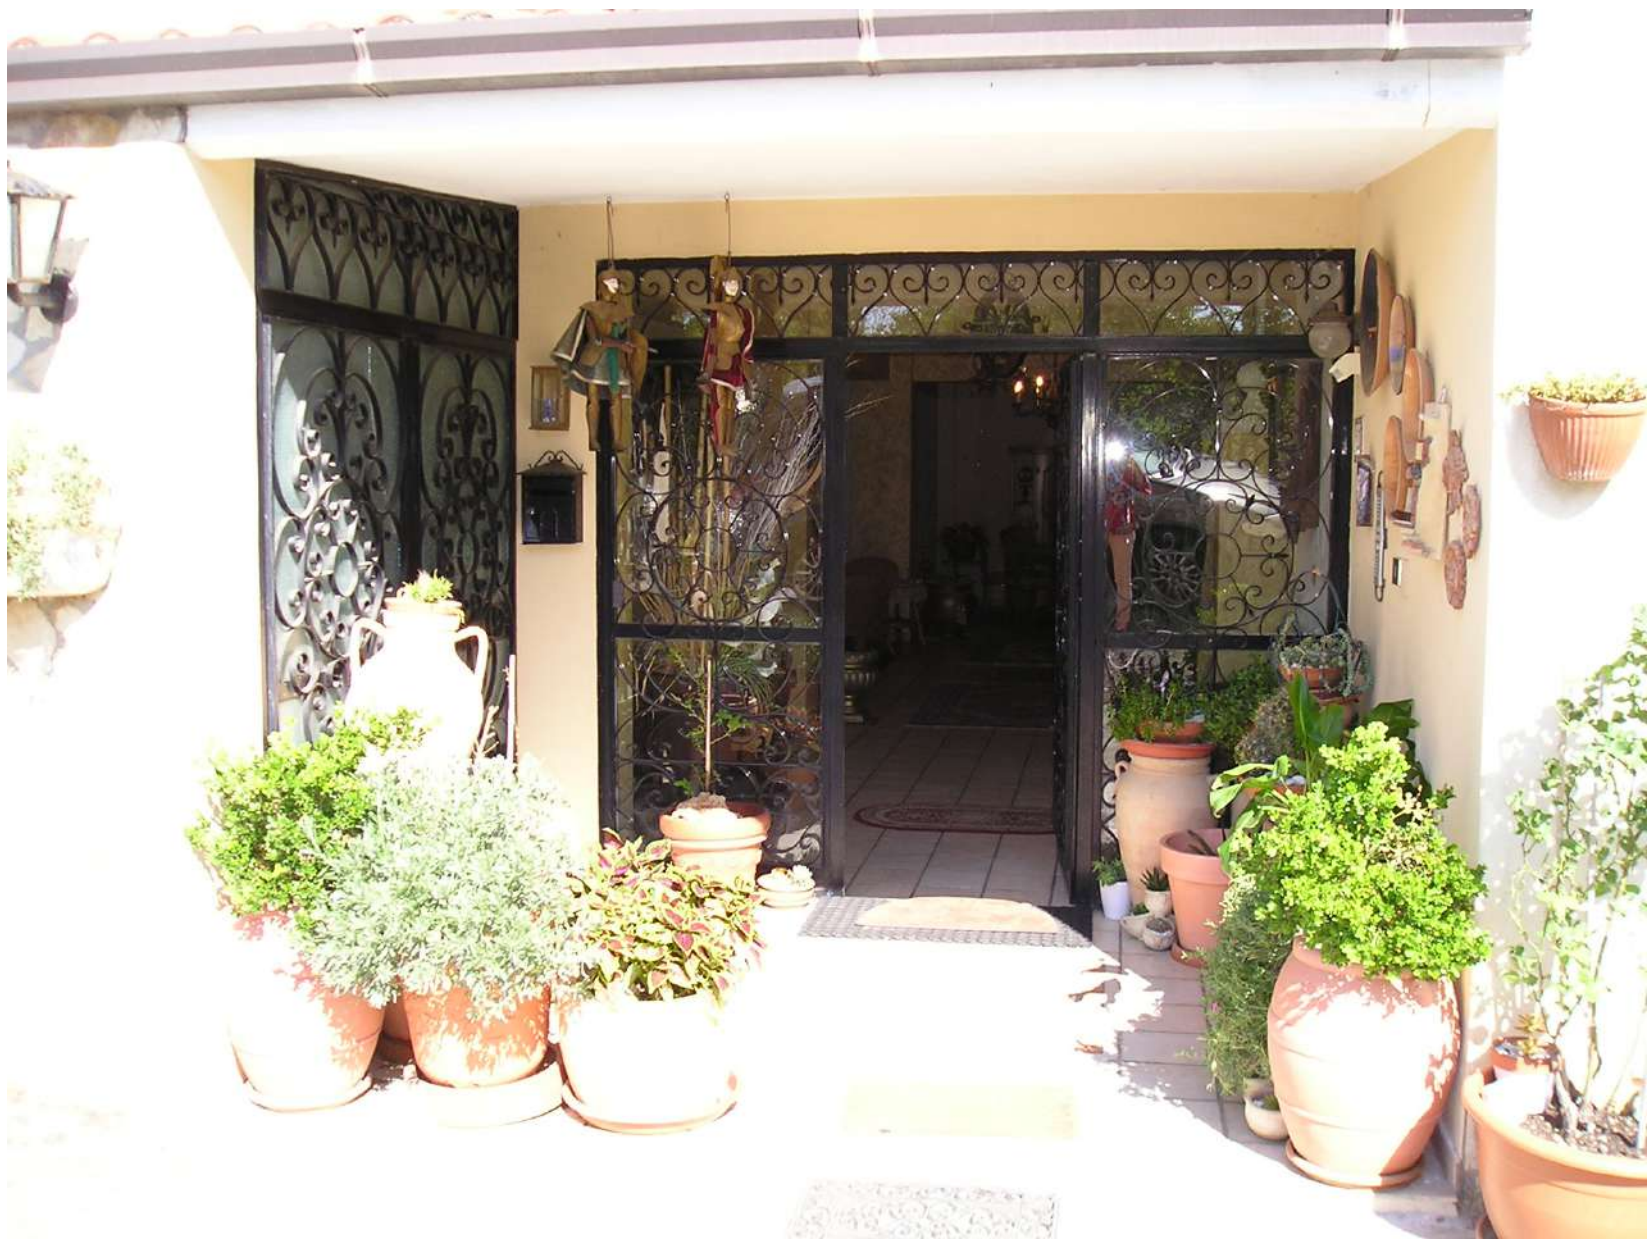
L'immobile pignorato – Lotto 3 fa parte di un fabbricato residenziale (Foto n. 1) sito in Via San Francesco di Paola n. 2B, già Via della Croce snc, del Comune di Mendicino (CS). Il fabbricato residenziale si sviluppa su quattro livelli destinati a civile abitazione, con annessa corte di pertinenza; ha accesso da un androne comune posto al piano terra (sub 2) da cui si diparte, sulla parte destra, la scala interna di accesso ai piani superiori; tale scala presenta rivestimento in marmo e ringhiera di protezione in ferro con corrimano in legno (Foto n. 5); il vano scala è illuminato mediante aperture con infissi in legno e non è servito da ascensore; il portone di accesso è in ferro e vetro (Foto n. 2).

Foto n. 1: Fabbricato di cui fa parte il Lotto 3

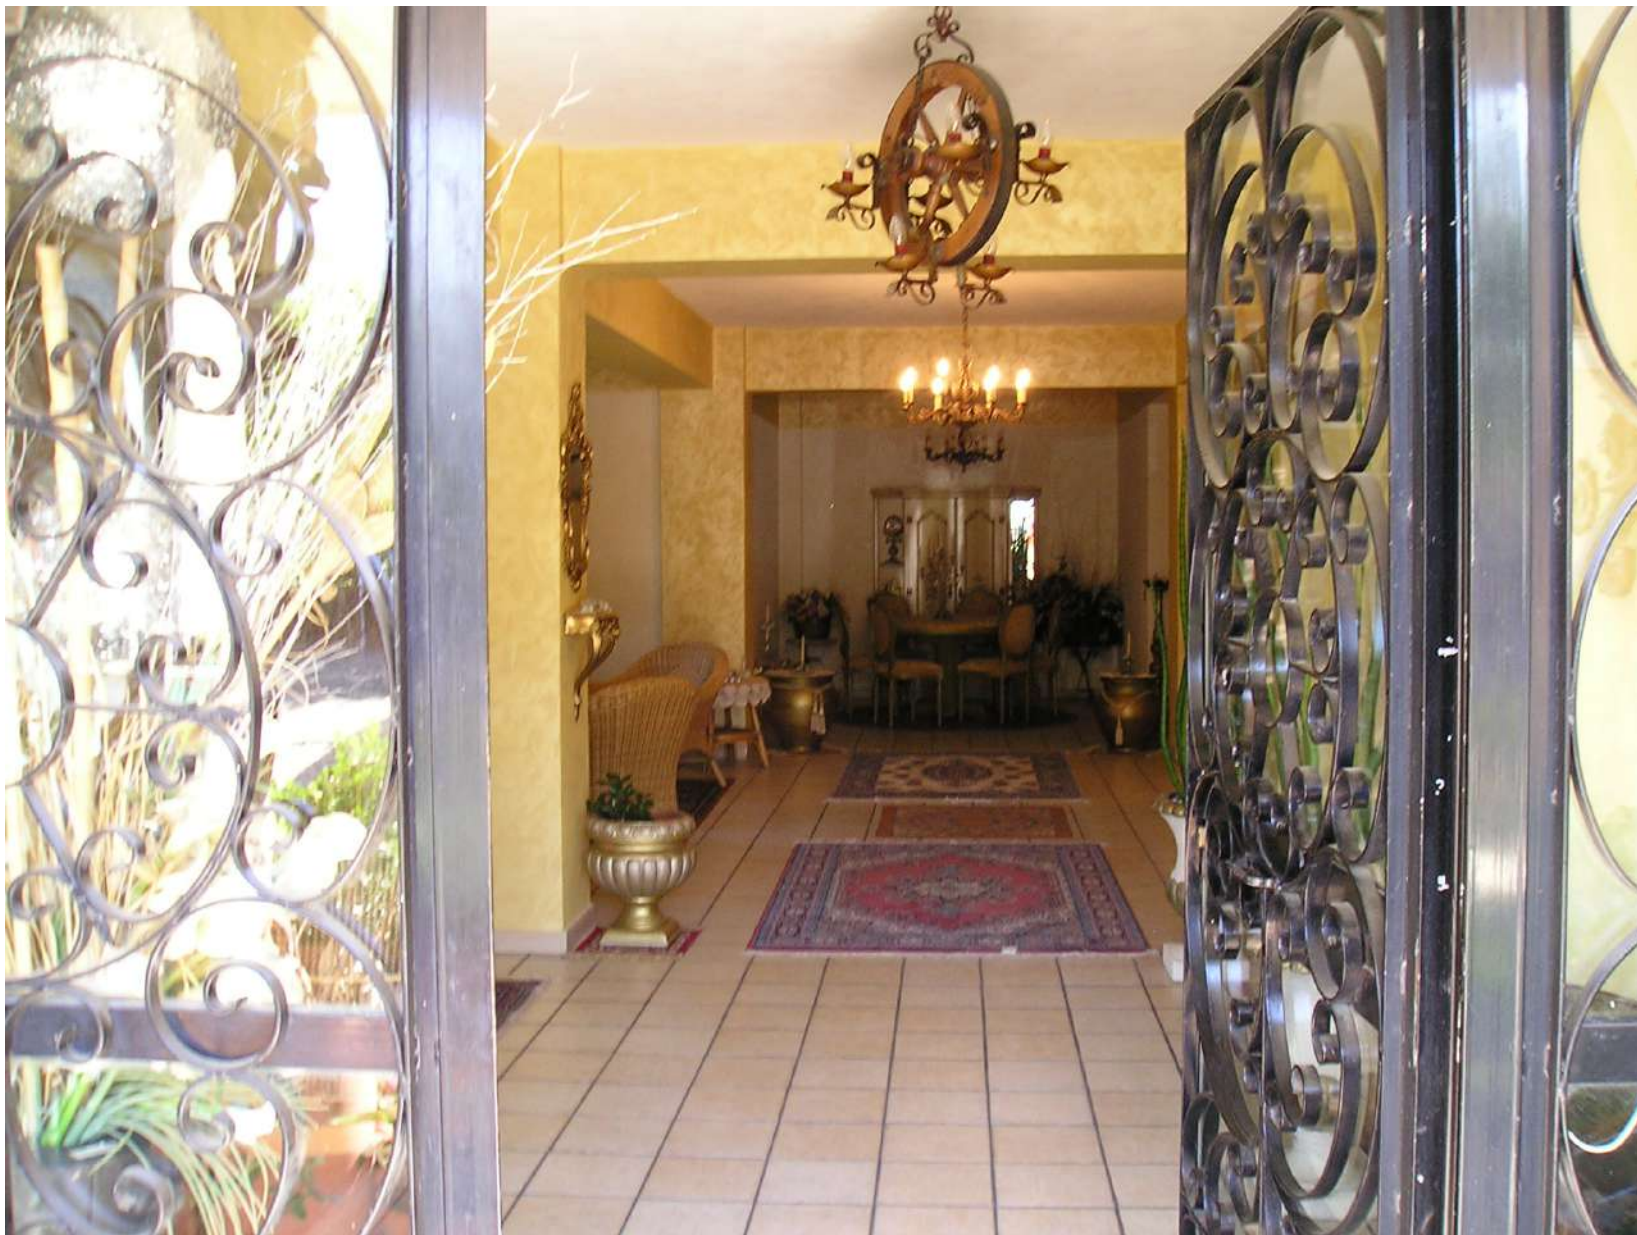
Foto n. 2: Portone di accesso al fabbricato

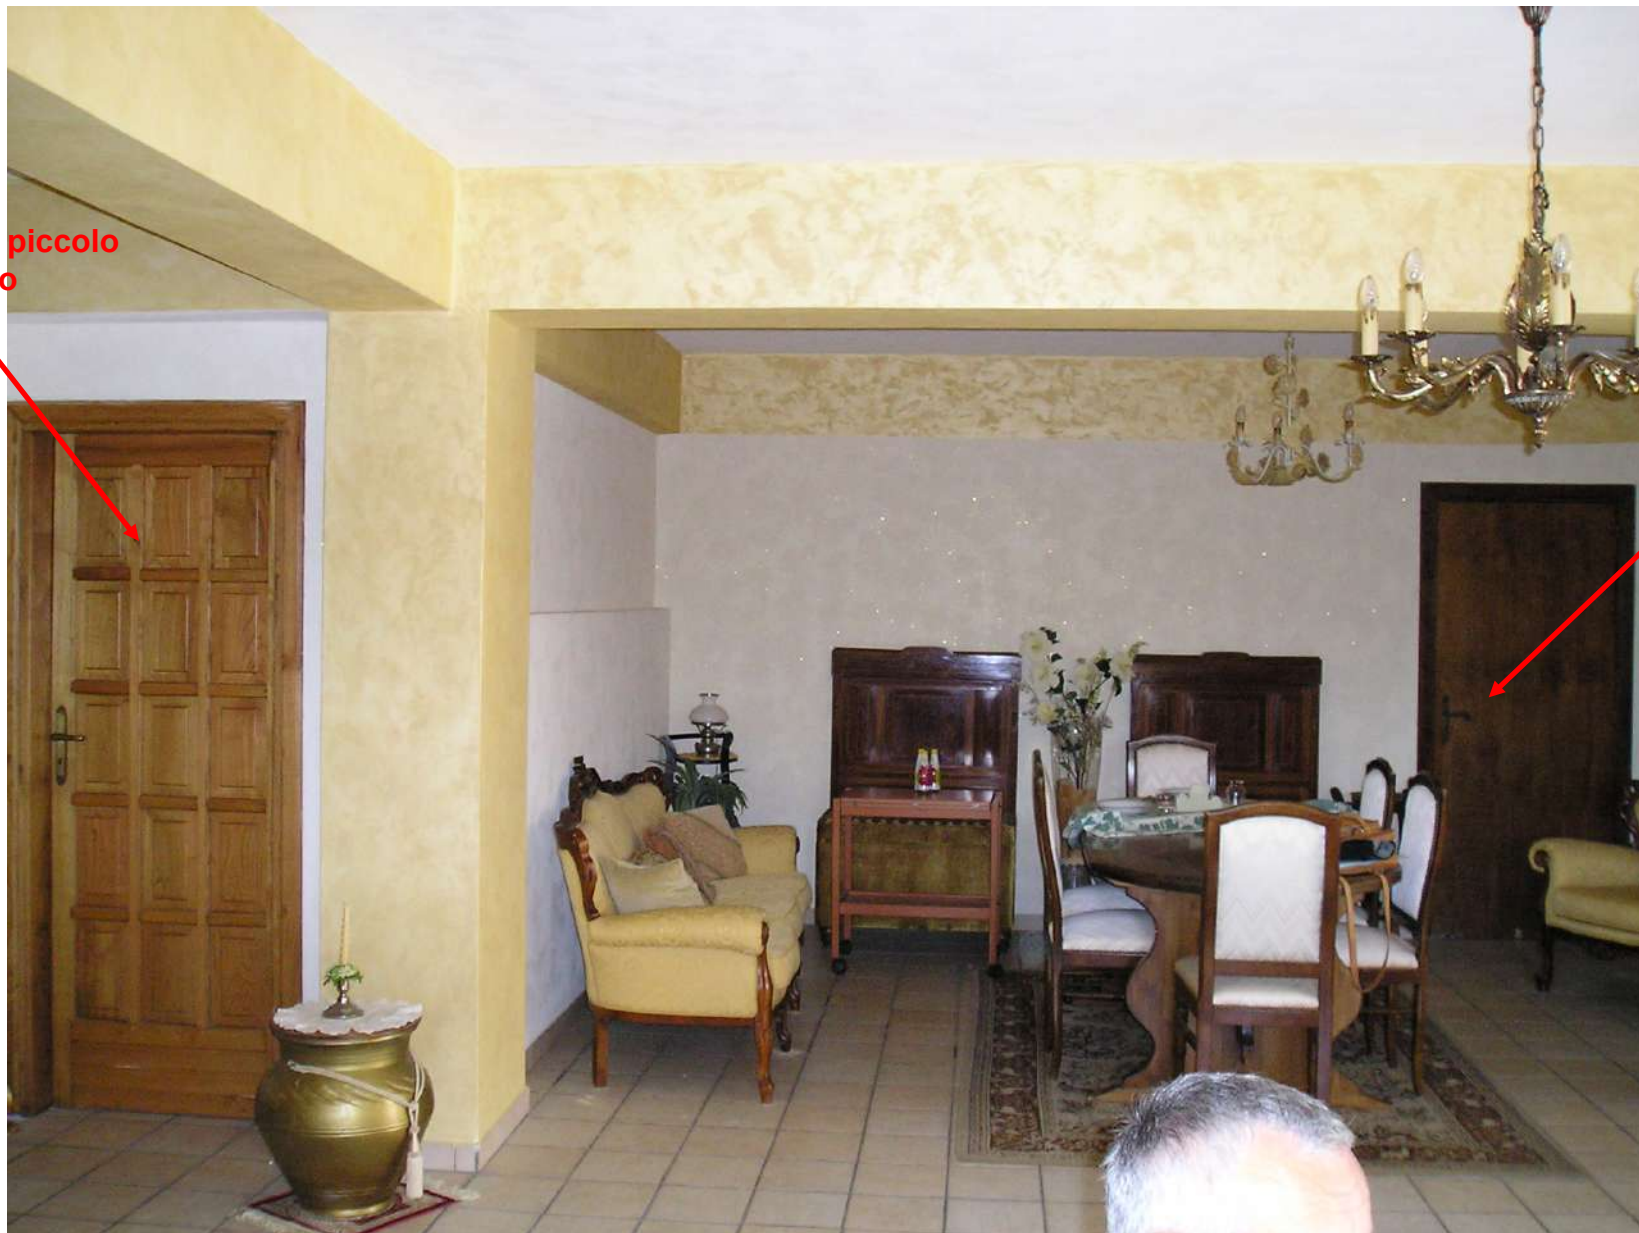
Foto n. 6: Porte di accesso al sub 3 ubicato al piano terra, comunicanti con l'androne comune

udienza del 20.10.2020 (Cfr. All. 2), la sottoscritta suggerisce di sostituire le porte in legno tamburato comunicanti con l'androne comune con due portoncini blindati, per un costo complessivo di circa **€ 1.800,00**.

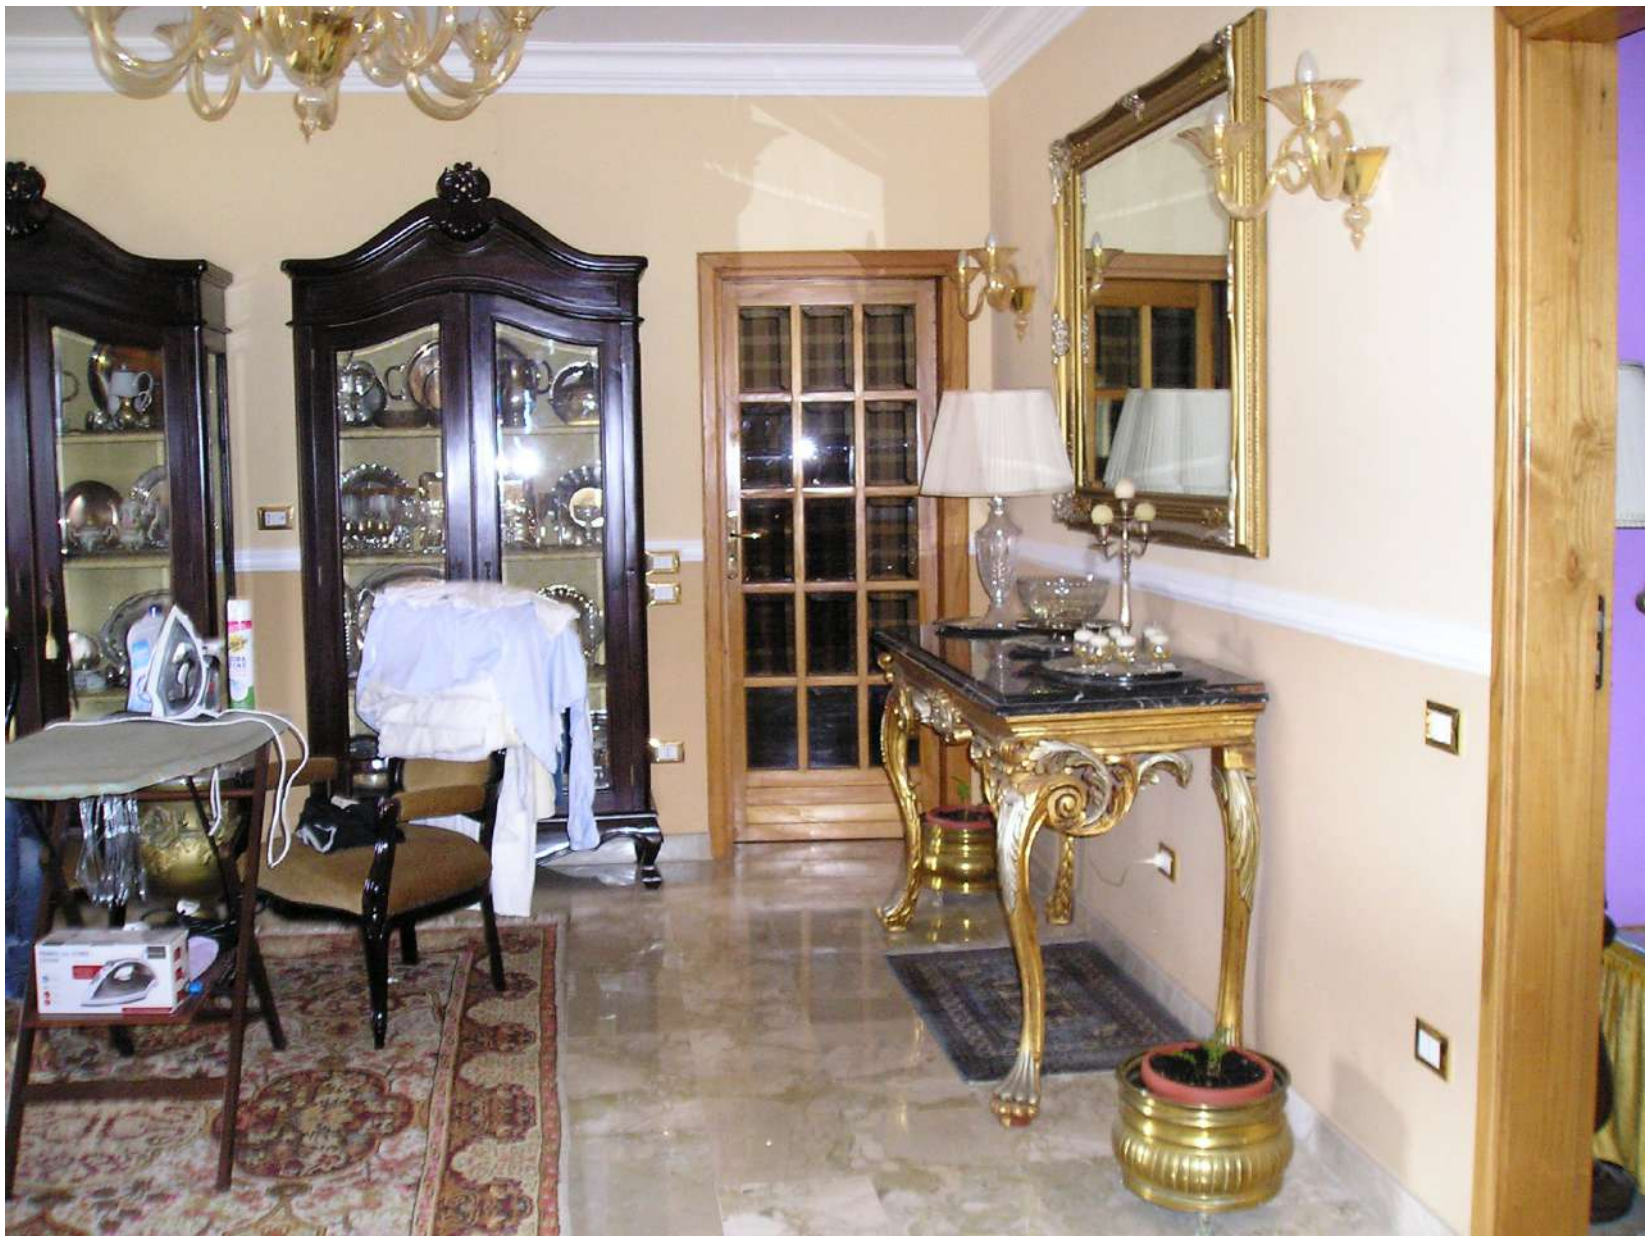
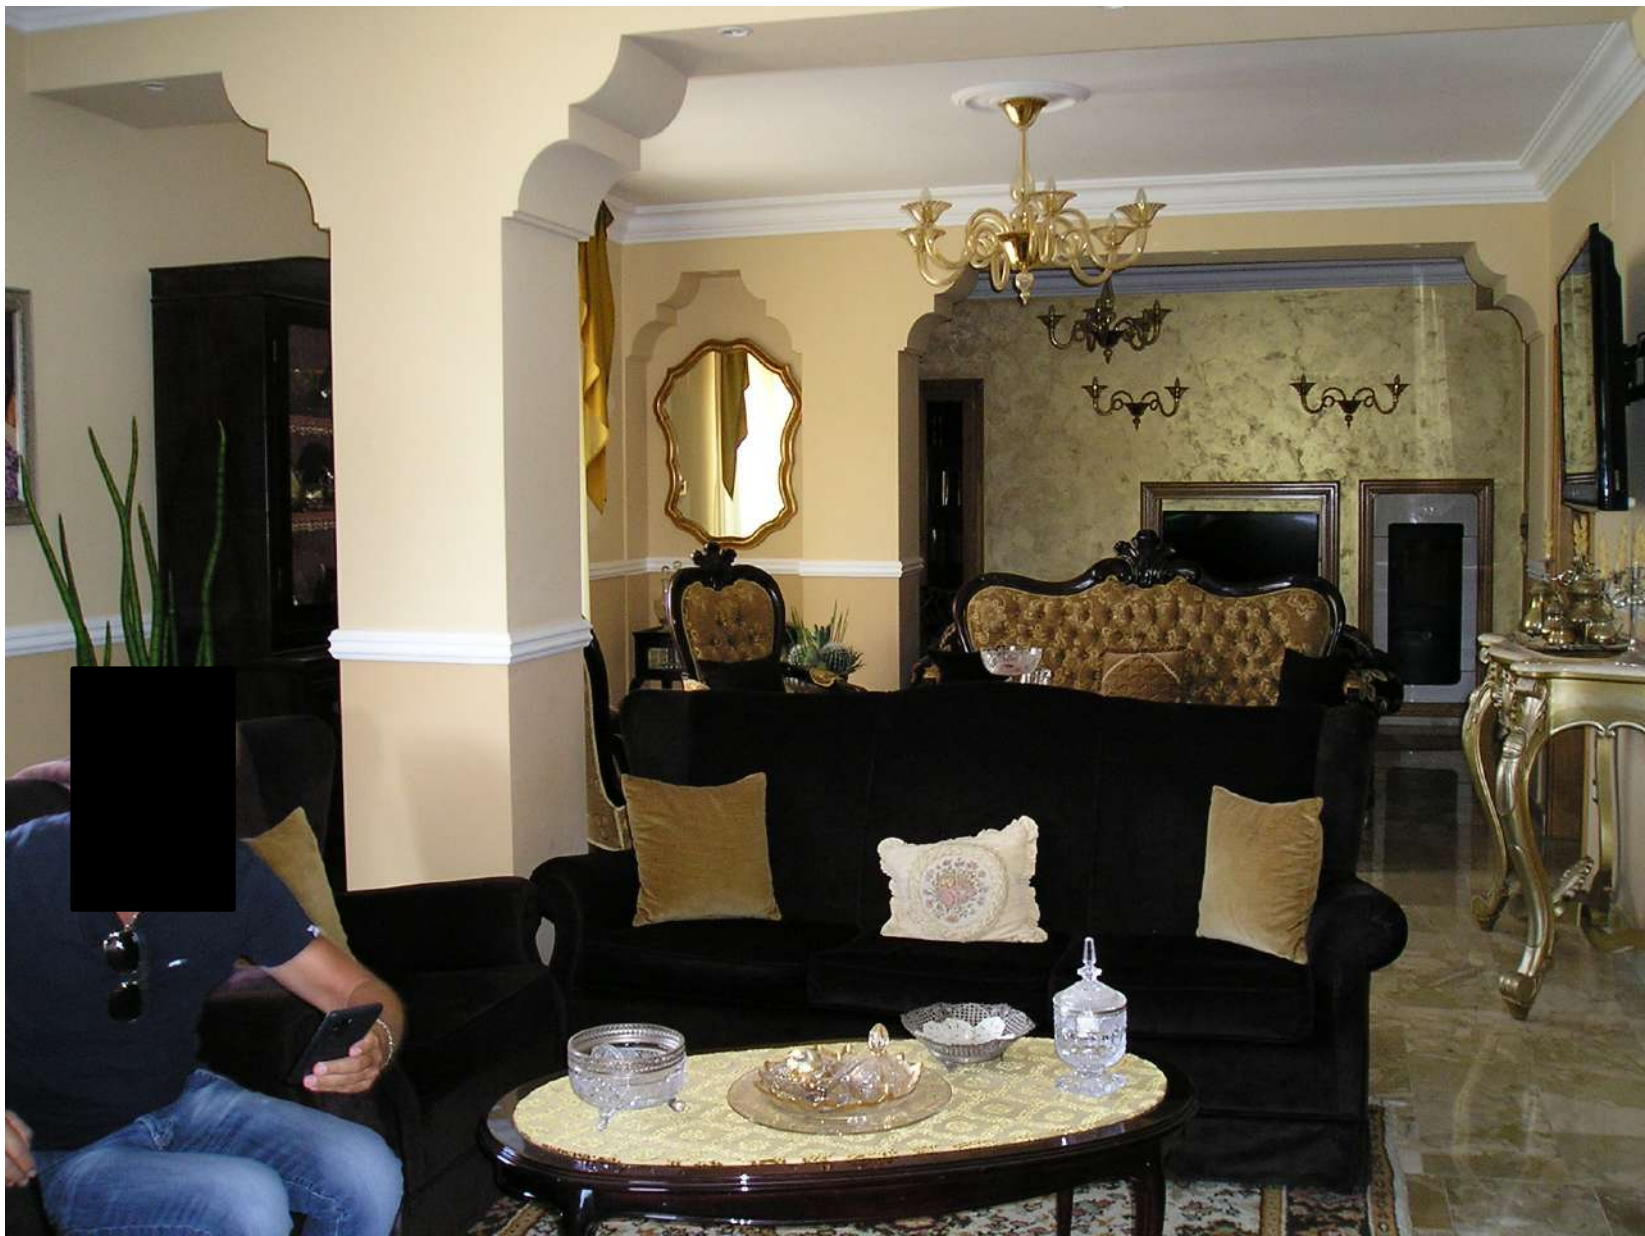
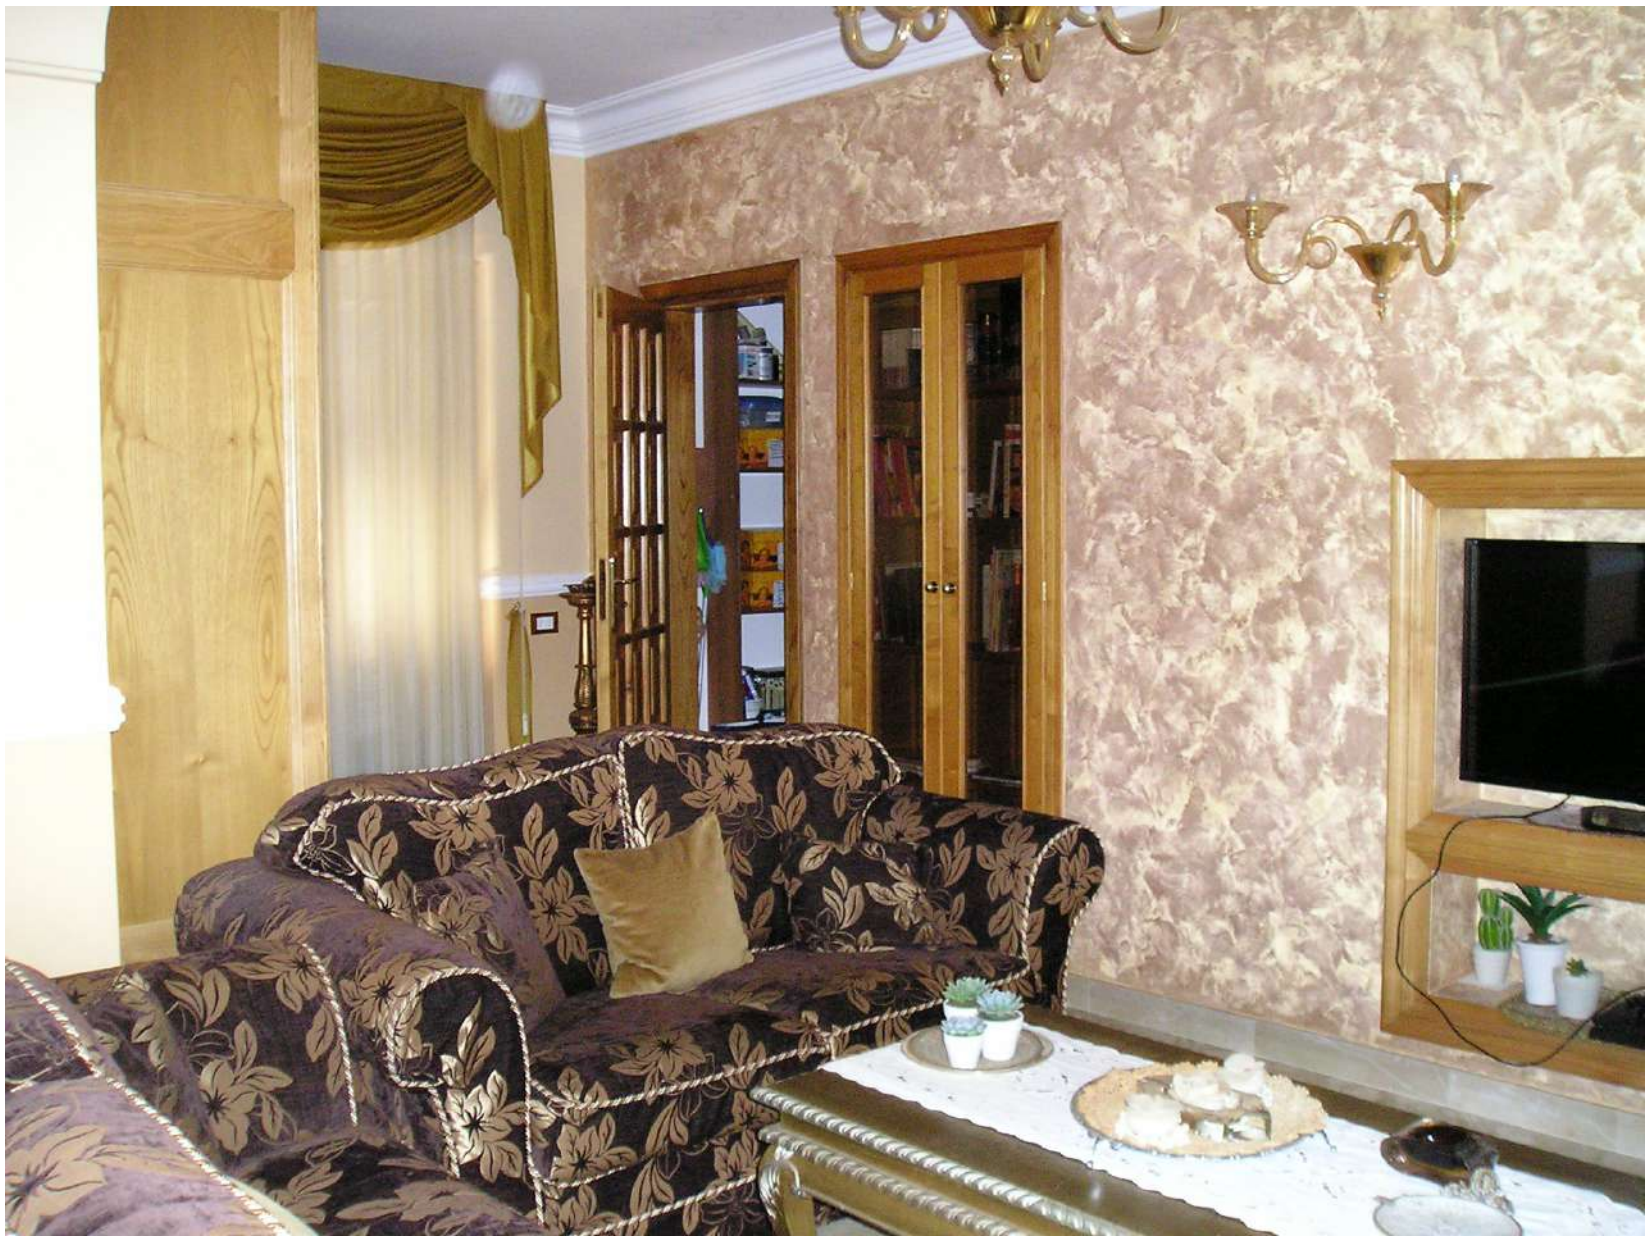
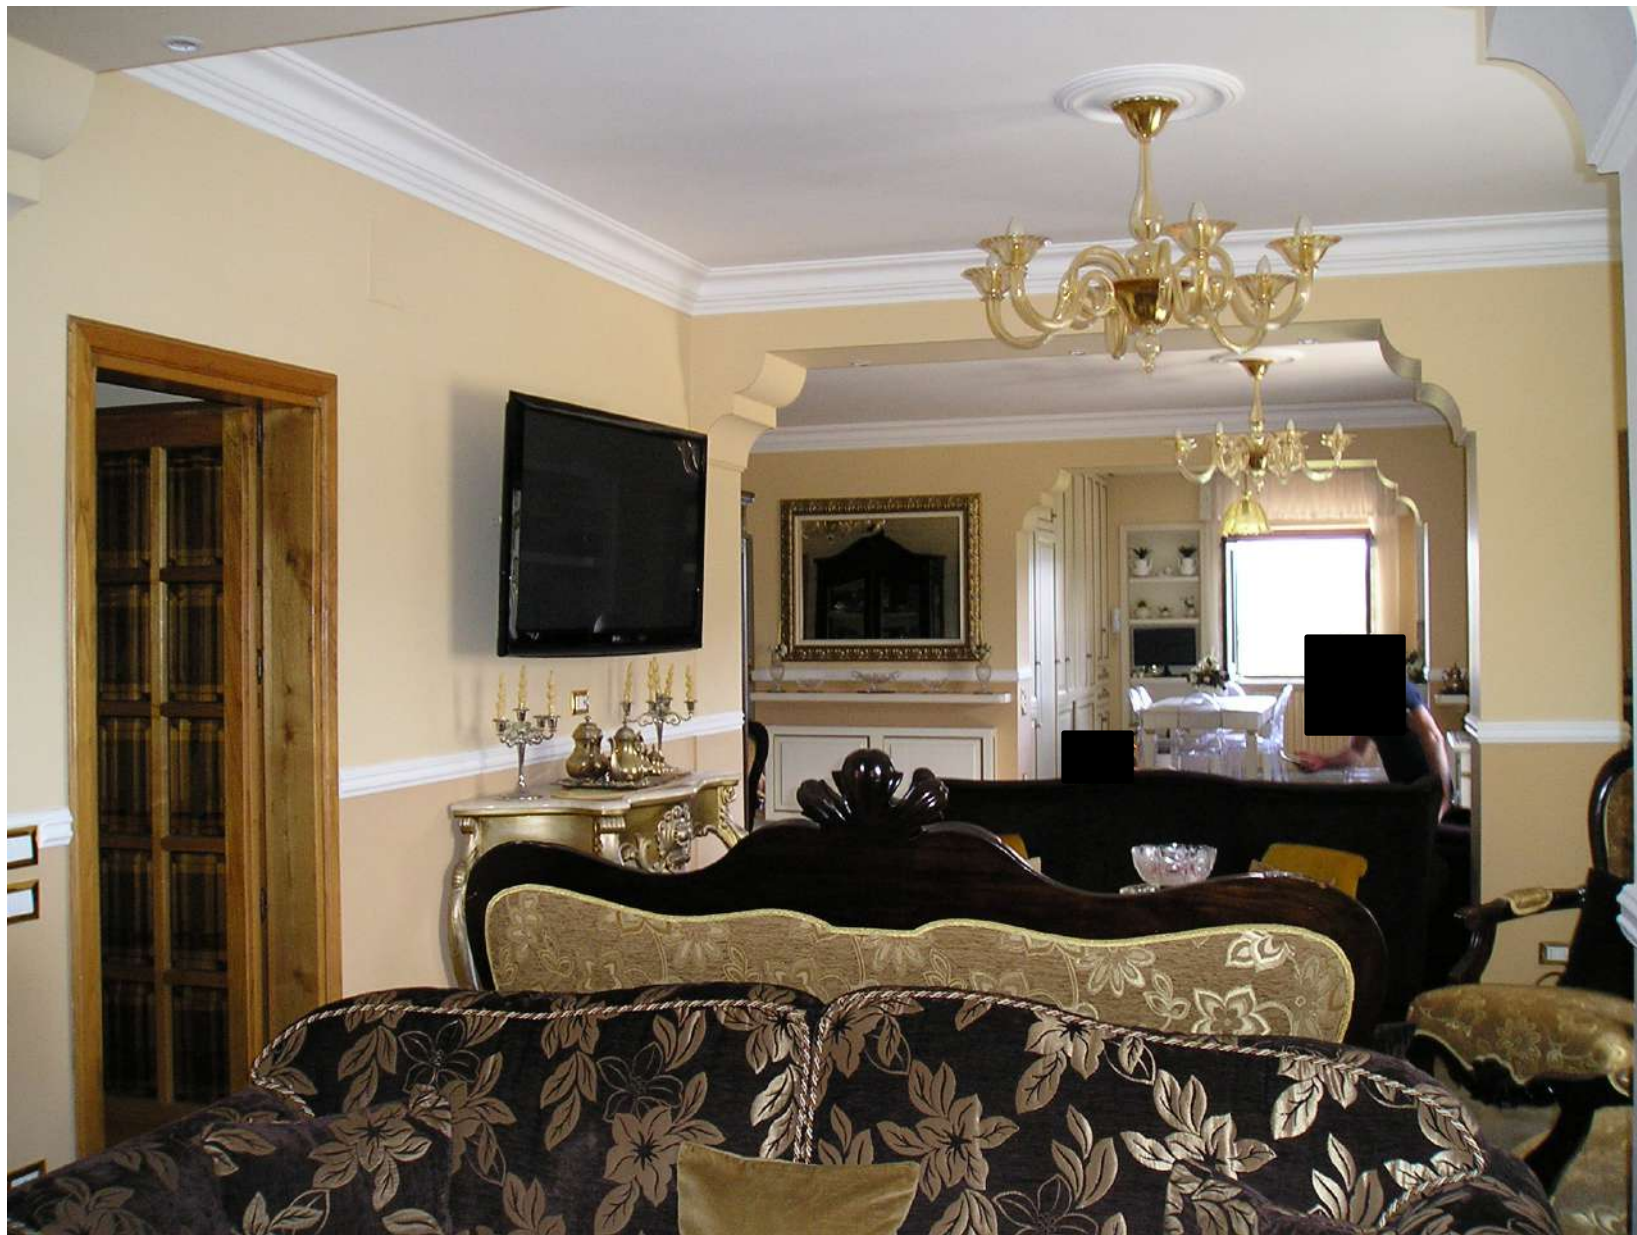
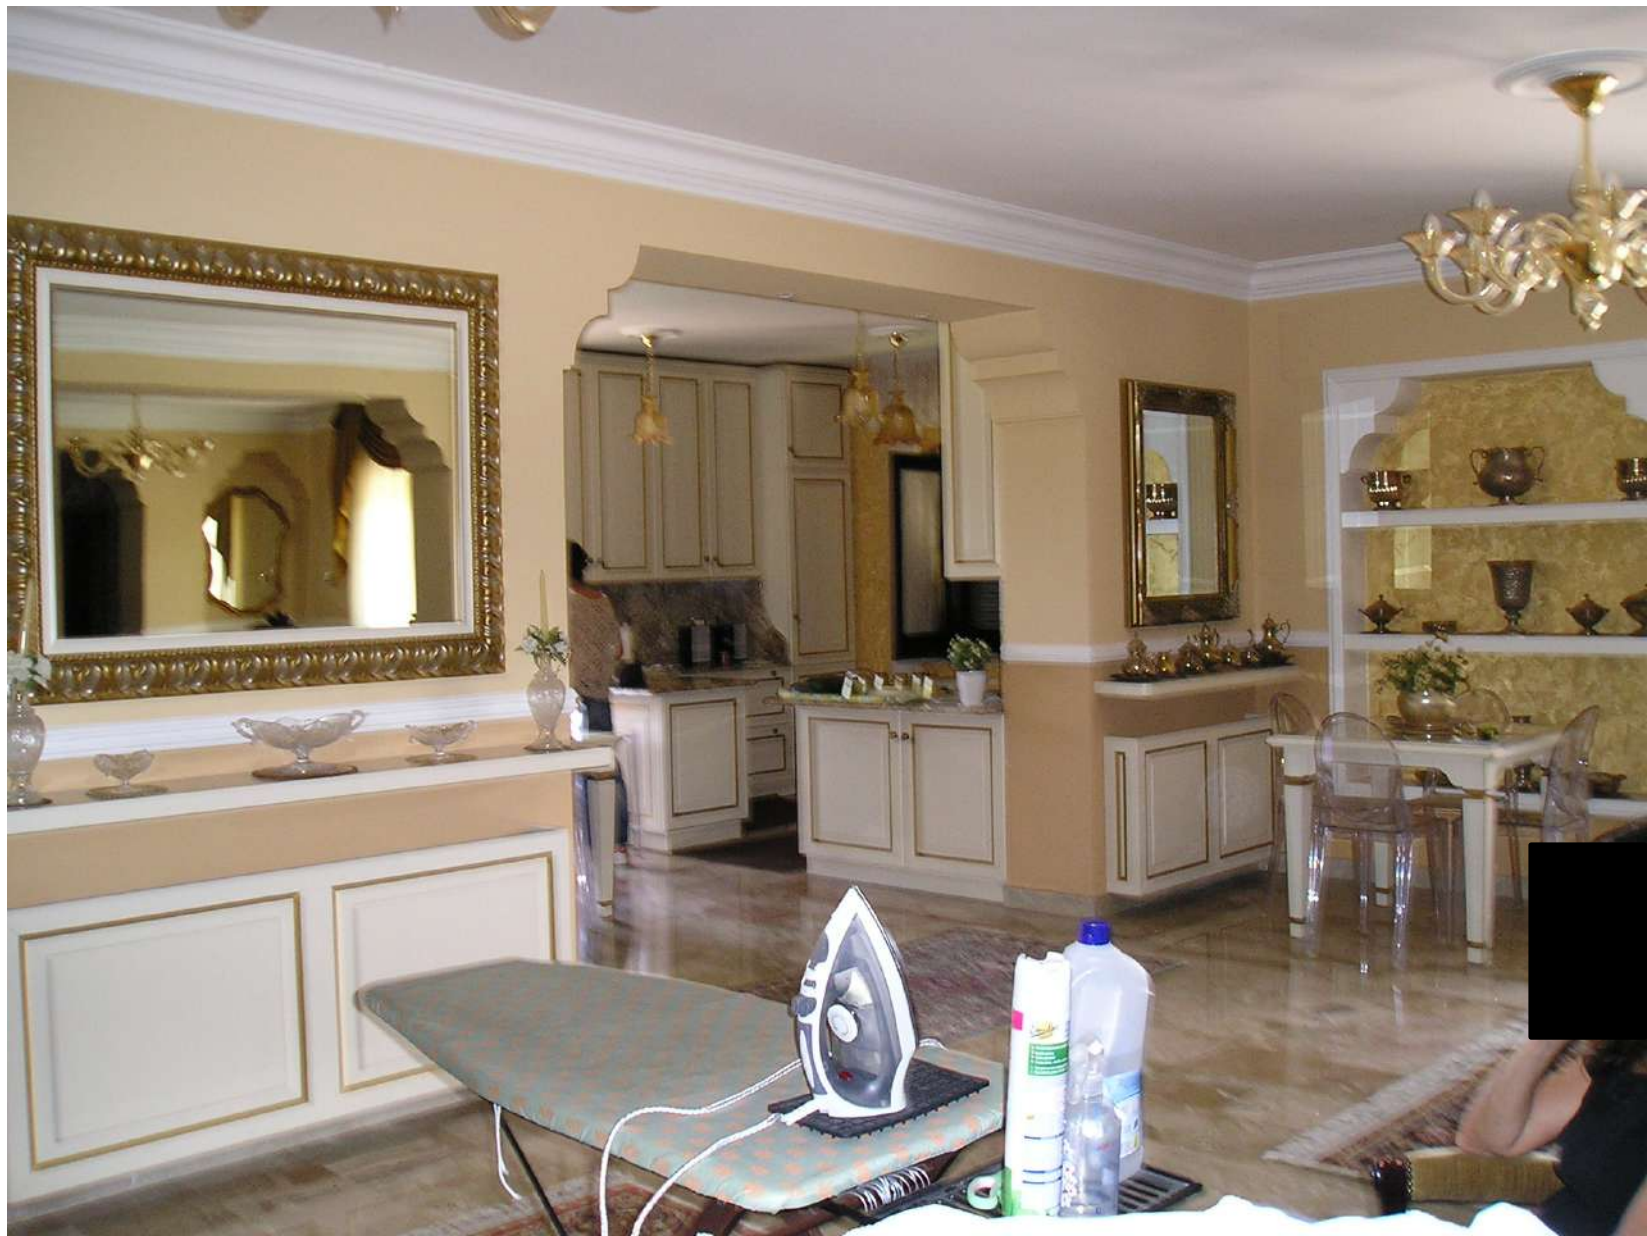
I lavori effettuati hanno apportato una oggettiva miglioria della vivibilità dell'immobile, in particolare nella zona giorno, anche dal punto di vista impiantistico oltre che di finiture. Nello specifico sono state demolite alcune tramezzature, ottenendo un ampio salone (Foto nn. 11, ..., 15) dai vani precedentemente occupati dall'ingresso, dal corridoio, dalla cucina e dal soggiorno (Allegato n. 05 dell'elaborato peritale depositato il 05 febbraio 2013 dal CTU Ing. Fabiano – Rilievo metrico delle unità immobiliari); sono stati realizzati diversi armadi a muro; è stato realizzato tramite una parete in cartongesso un vano ripostiglio in cui è collocata una stufa a pellet collegata ai termoconvettori di recente installazione, distribuiti nell'ampia zona giorno (Foto n. 22); uno dei servizi igienici è stato diviso tramite una parete in cartongesso in un bagno (Foto n. 27) ed in una lavanderia (Foto n. 28).

Foto n. 11: Salone – Lotto 3

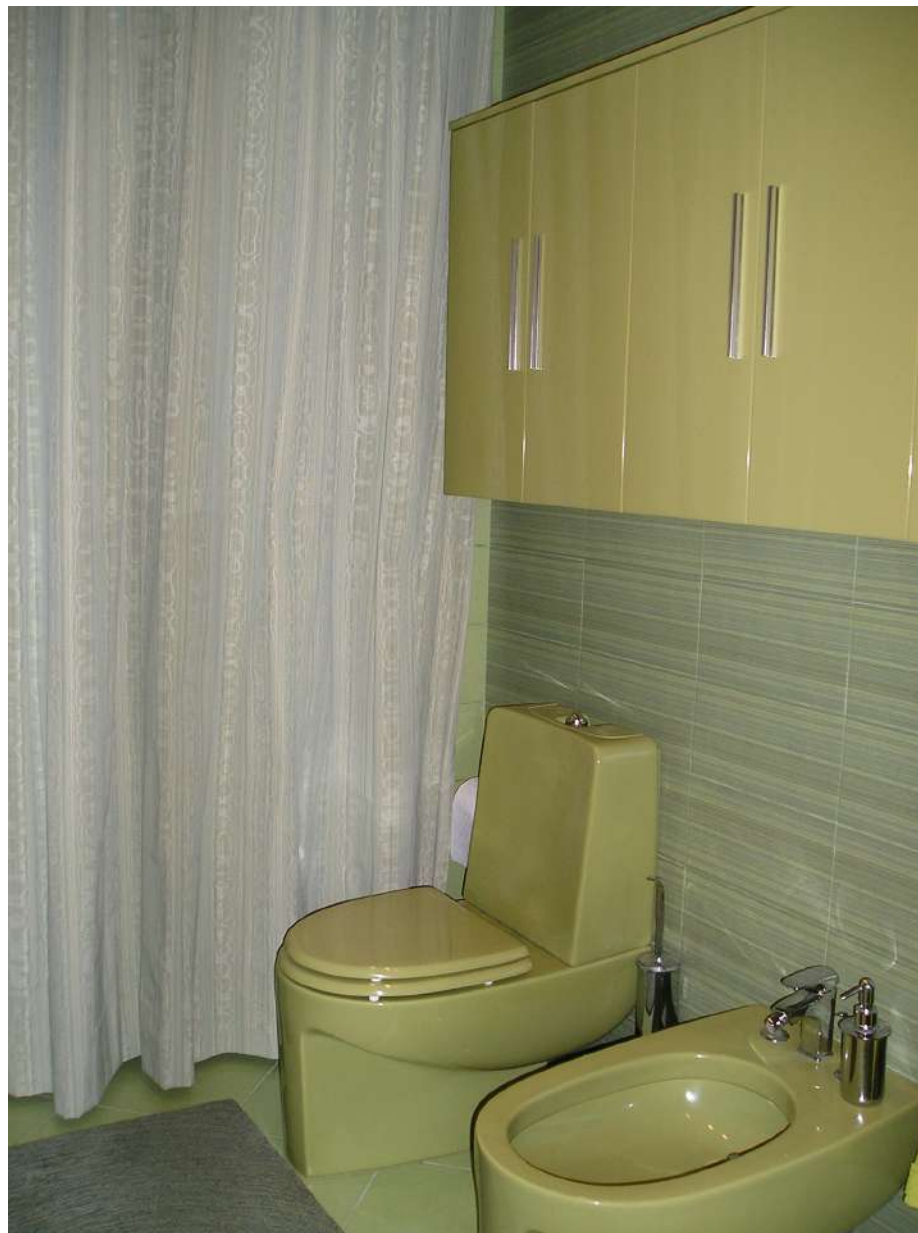
I tre bagni presentano pavimento in materiale ceramico e rivestimento a tutt'altezza in piastrelle di ceramica, due sono forniti di doccia, wc, bidè e lavabo e presentano aerazione naturale (Foto nn. 25 e 26); l'altro è dotato di wc, bidè e lavabo, presenta anch'esso aerazione naturale (Foto n. 27).

Foto n. 27: Bagno – Lotto 3
