TRIBUNALE DI COSENZA
-UFFICIO ESECUZIONI IMMOBILIARI-

Procedura Esecutiva N. 111/09 R.G.E.

RELAZIONE DI CONSULENZA TECNICA DI UFFICIO

Incarico Integrativo

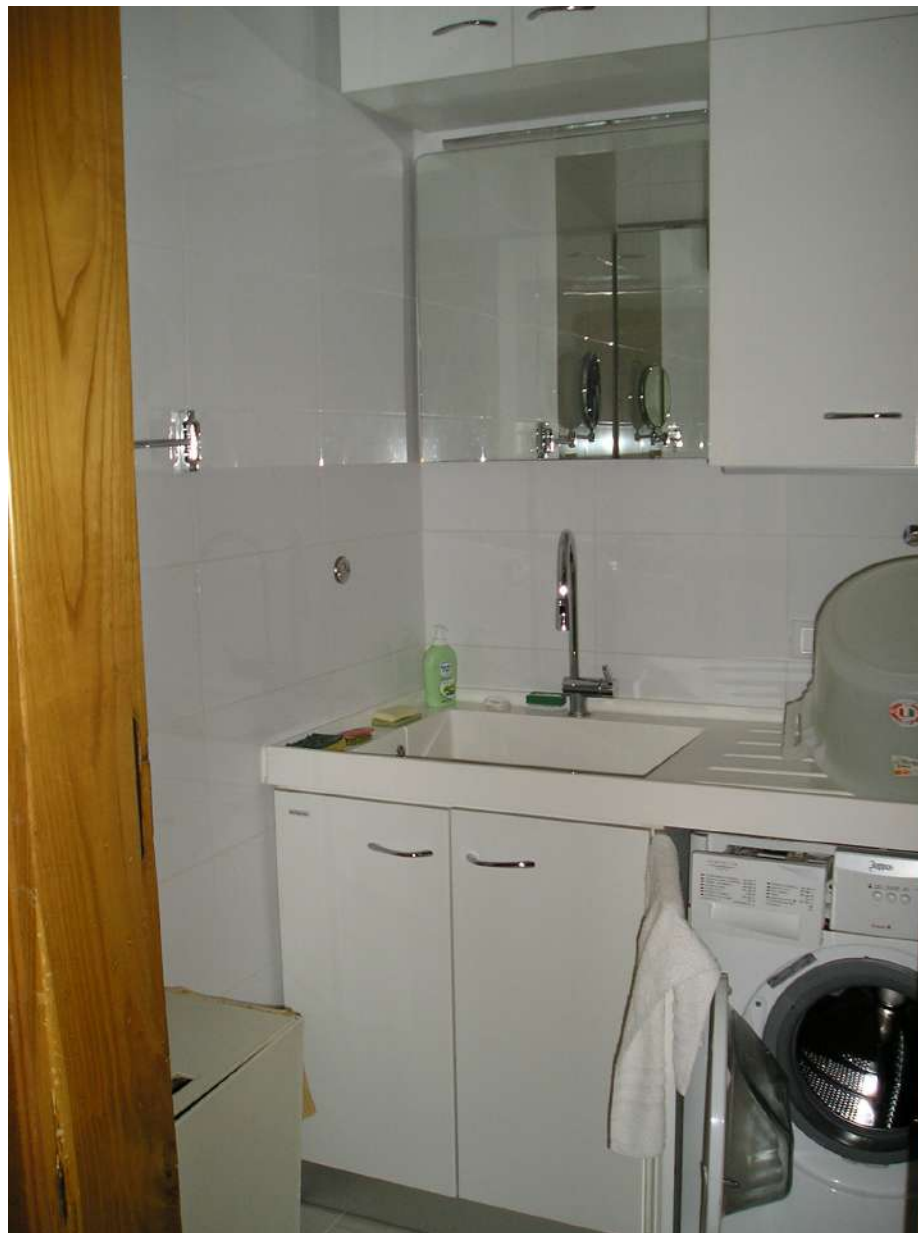
I lavori effettuati hanno apportato una oggettiva miglioria della vivibilità dell'immobile, in particolare nella zona giorno, anche dal punto di vista impiantistico oltre che di finiture. Nello specifico sono state demolite alcune tramezzature, ottenendo un ampio salone (Foto nn. 11, ..., 15) dai vani precedentemente occupati dall'ingresso, dal corridoio, dalla cucina e dal soggiorno (Allegato n. 05 dell'elaborato peritale depositato il 05 febbraio 2013 dal CTU Ing. Fabiano – Rilievo metrico delle unità immobiliari); sono stati realizzati diversi armadi a muro; è stato realizzato tramite una parete in cartongesso un vano ripostiglio in cui è collocata una stufa a pellet collegata ai termoconvettori di recente installazione, distribuiti nell'ampia zona giorno (Foto n. 22); uno dei servizi igienici è stato diviso tramite una parete in cartongesso in un bagno (Foto n. 27) ed in una lavanderia (Foto n. 28).

Foto n. 28: Lavanderia – Lotto 3

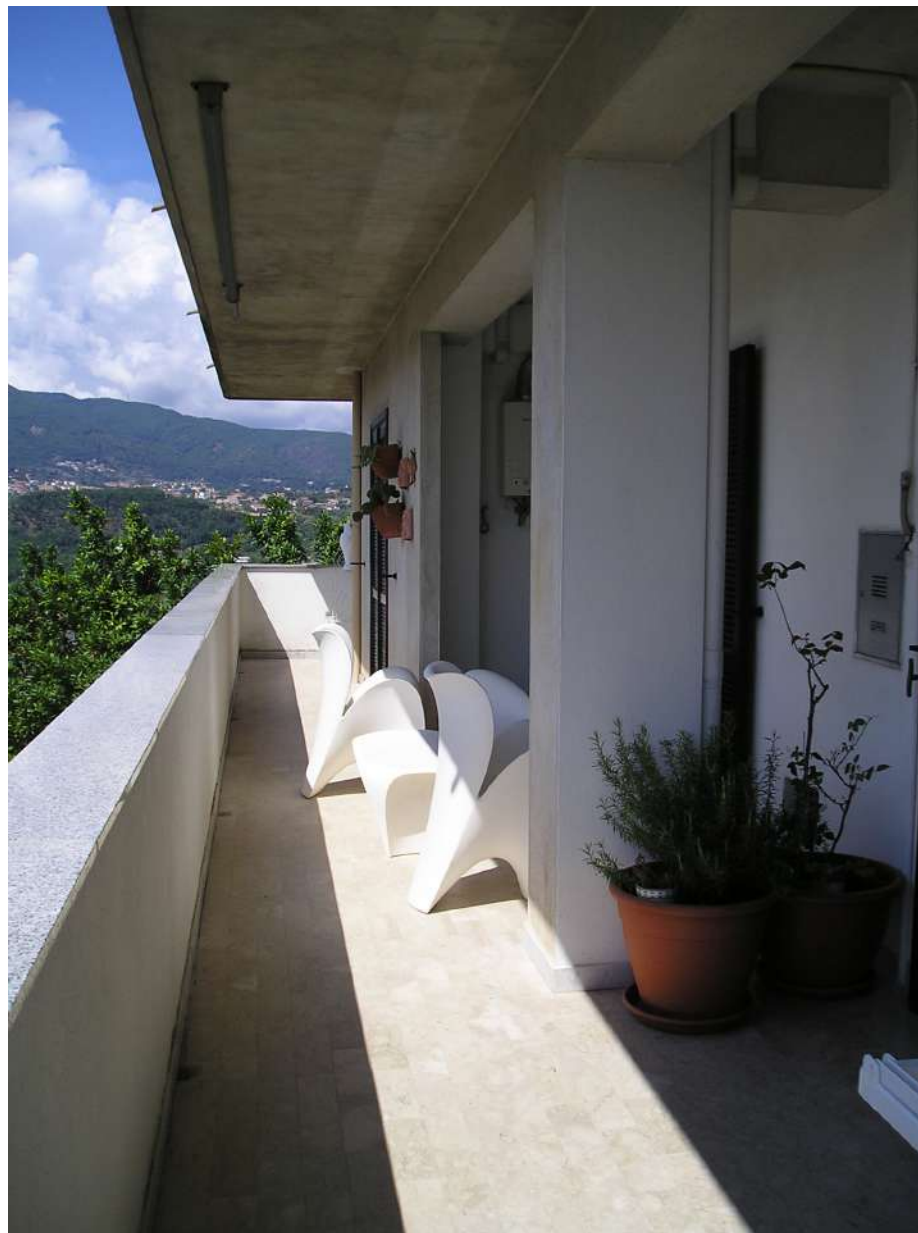
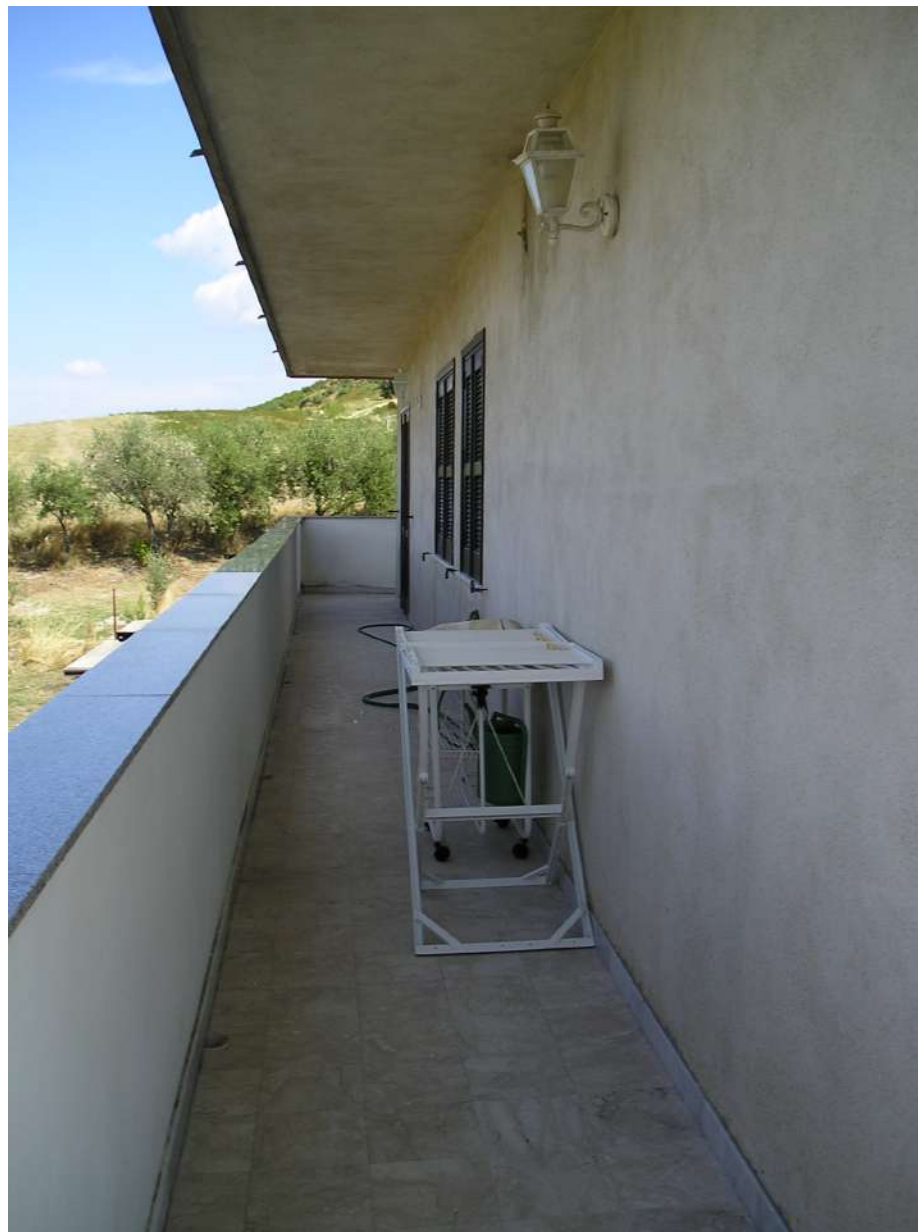
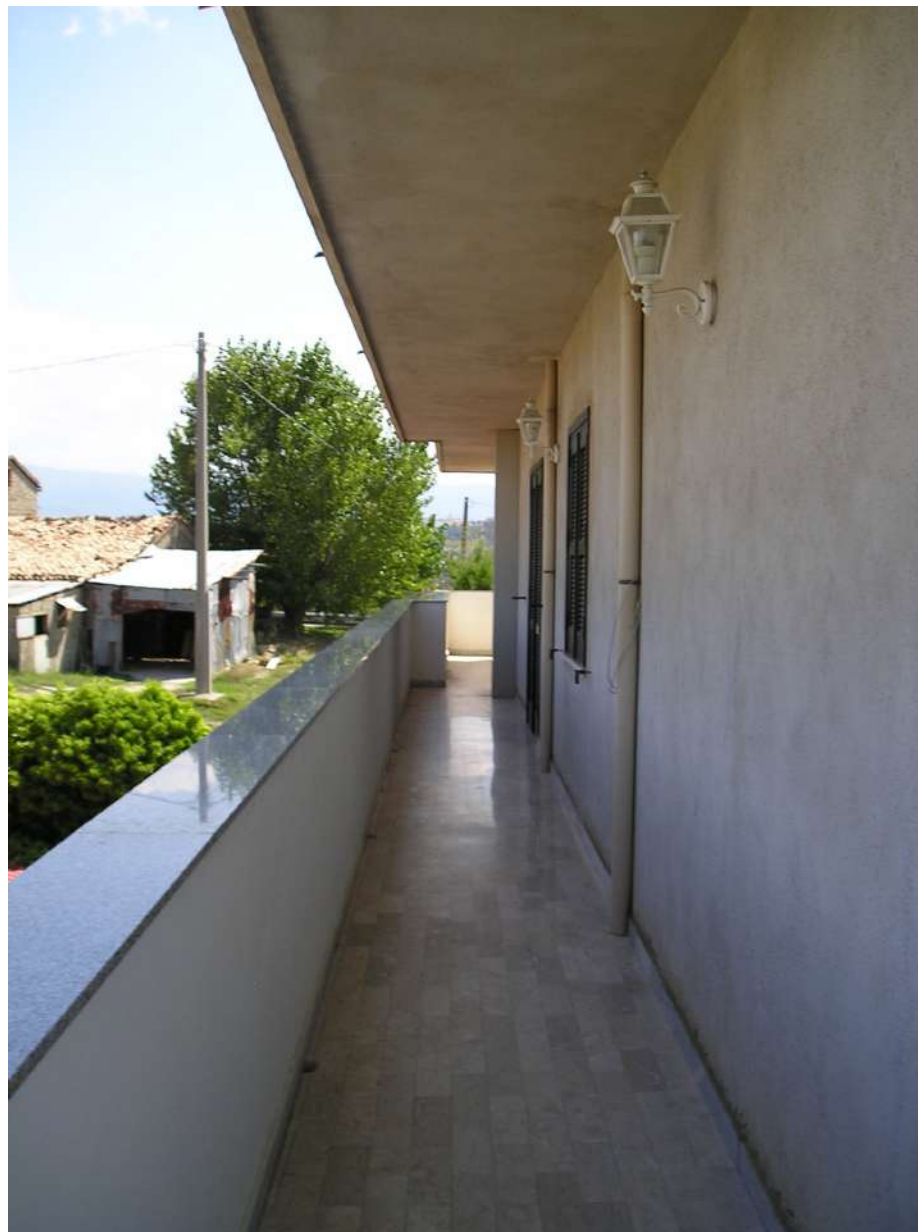
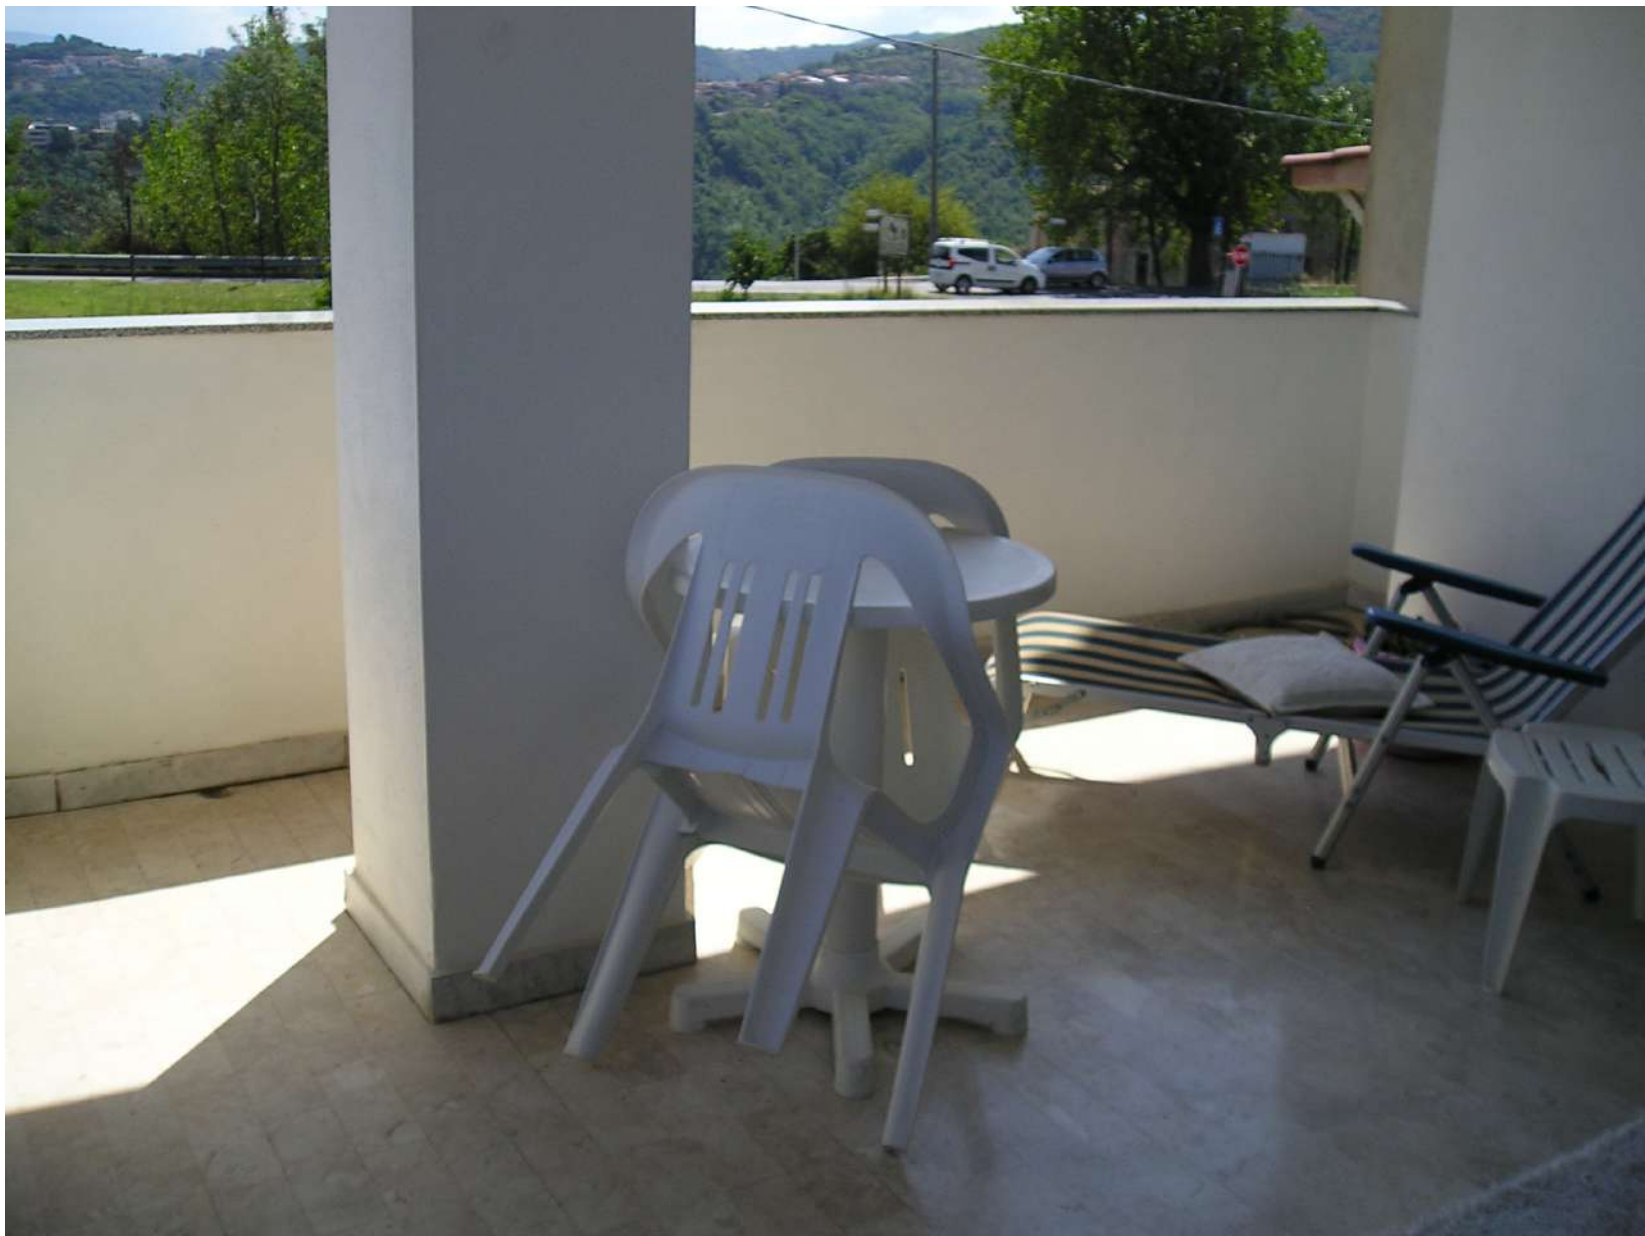
Al balcone disposto su tre lati del bene per tutta la loro lunghezza, si accede sia dal salone che da tre stanze da letto; esso ha una superficie calpestabile di circa 76,00

mq, presenta pavimento e battiscopa in marmo, è delimitato da un muretto in cemento con soglia in granito (Foto nn. 29, ..., 32).

Foto n. 29: Balcone – Lotto 3
