ALLEGATO B

- Documentazione Fotografica

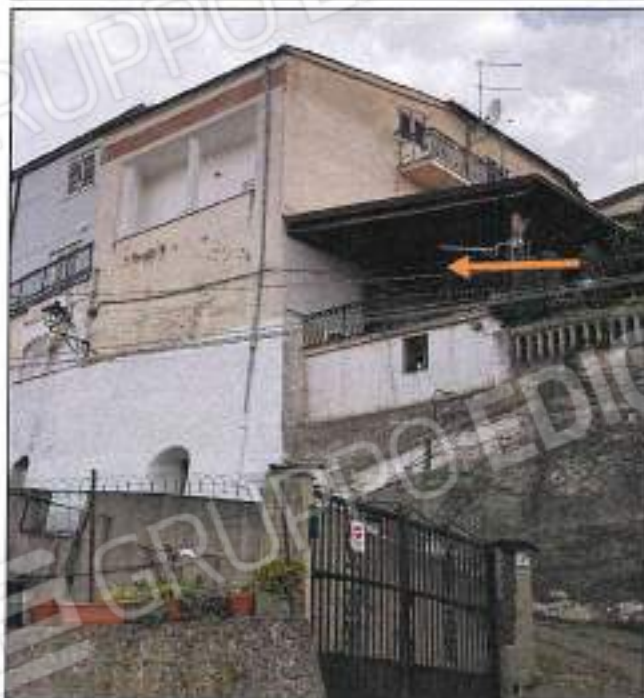
Foto n° 4 – Vista generale del fabbricato – Col la freccia è indicato ingresso della u.i. (sub 6) posta sotto il portico in legno lamellare realizzato senza Autorizzazione Edilizia.

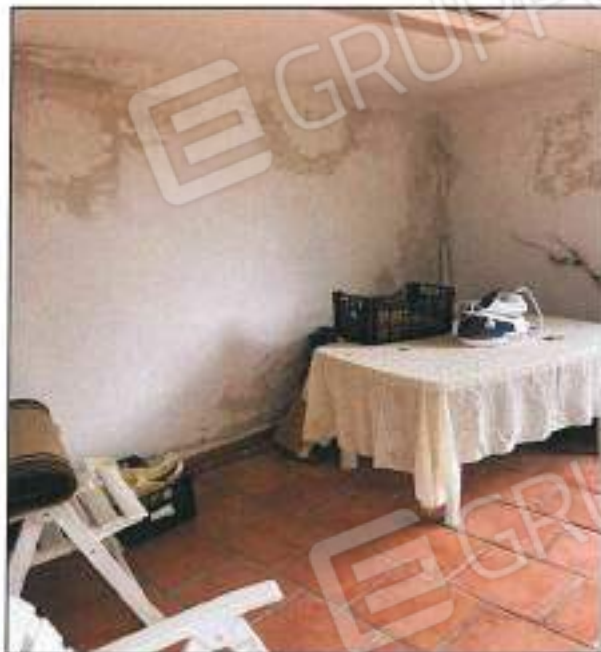
Foto n° 13 – Vista interno cortile, lato del patio porticato su il lato lungo del cortile, sono presenti tracce di umidità.

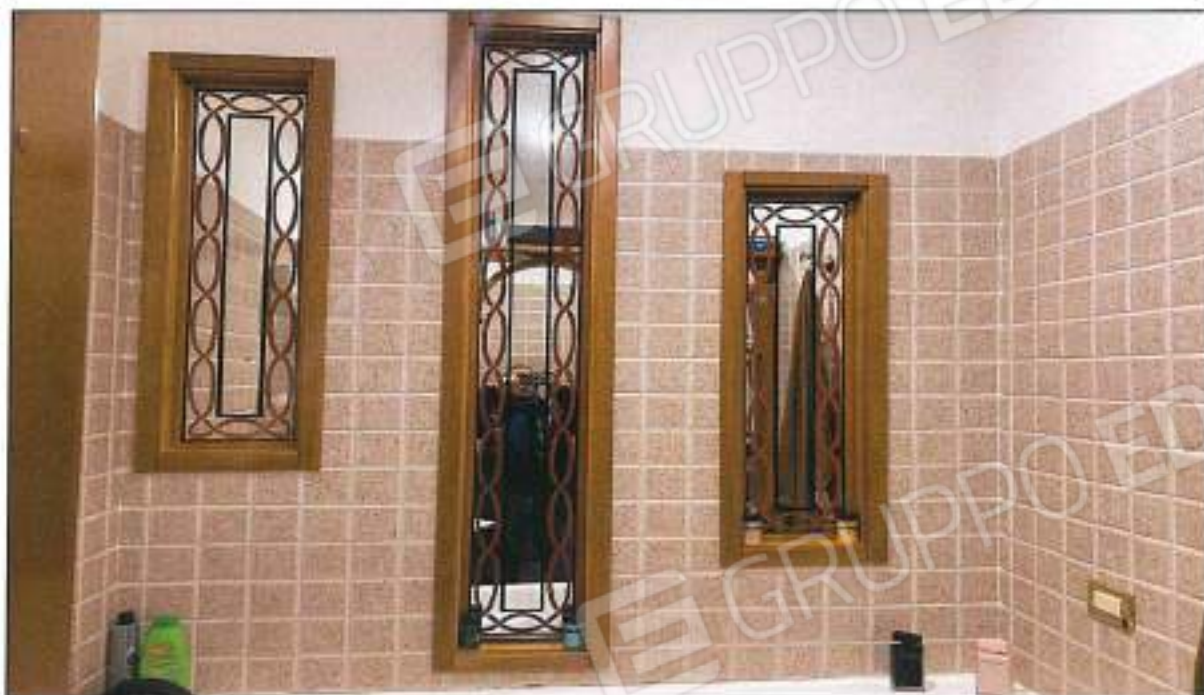
Foto n° 14 – Vista interna locale wc presente nella u.l. sub 6, sono visibili e presenti ottime rifiniture, in quanto l'u.l. ha avuto lavori di ristrutturazione.

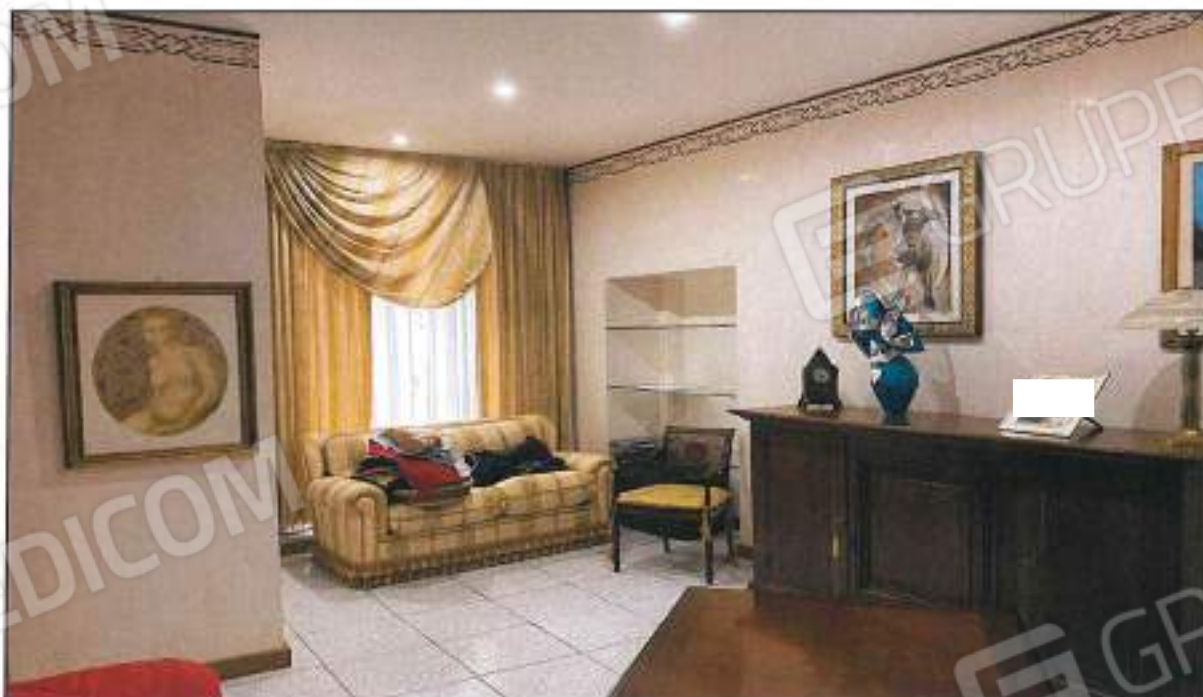
Foto n° 15 – Vista interna sala presente nella u.l. sub 6, sono visibili e presenti ottime rifiniture, in quanto l'u.l. ha avuto lavori di ristrutturazione.

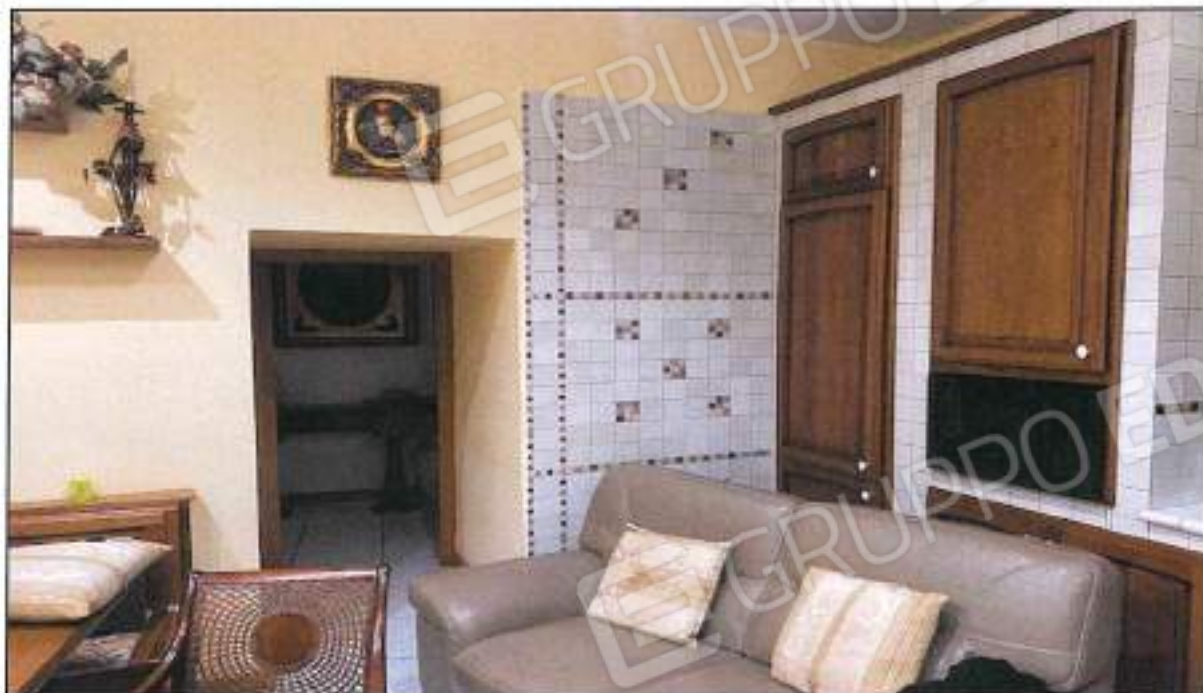
Foto n° 16 – Vista interna locale cucina presente nella u.l. sub 6, sono visibili e presenti ottime rifiniture. In quanto l'u.l. ha avuto lavori di ristrutturazione, presenta cucina in muratura.

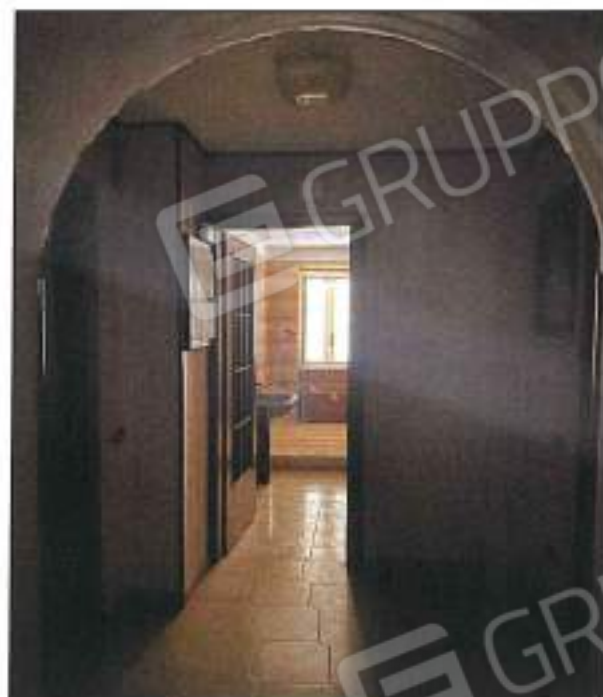
Foto n° 22 – Vista interna corridoio al disimpegno, nella u.l. sub 9, sono visibili e presenti buone rifiniture dell'epoca di ristrutturazione

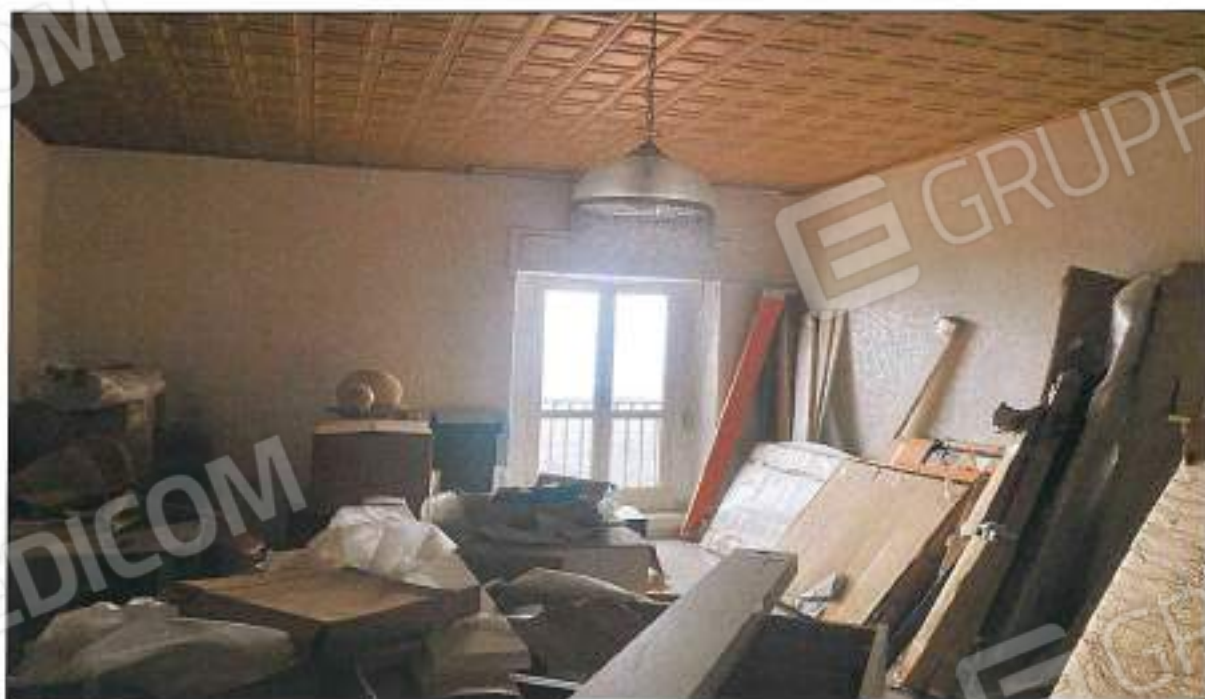
Foto n° 25 – Vista interna sala presente nella u.l. sub 7, sono presenti ottime rifiniture. In quanto l'u.l. ha avuto lavori di ristrutturazione visibile la controsoffittatura.

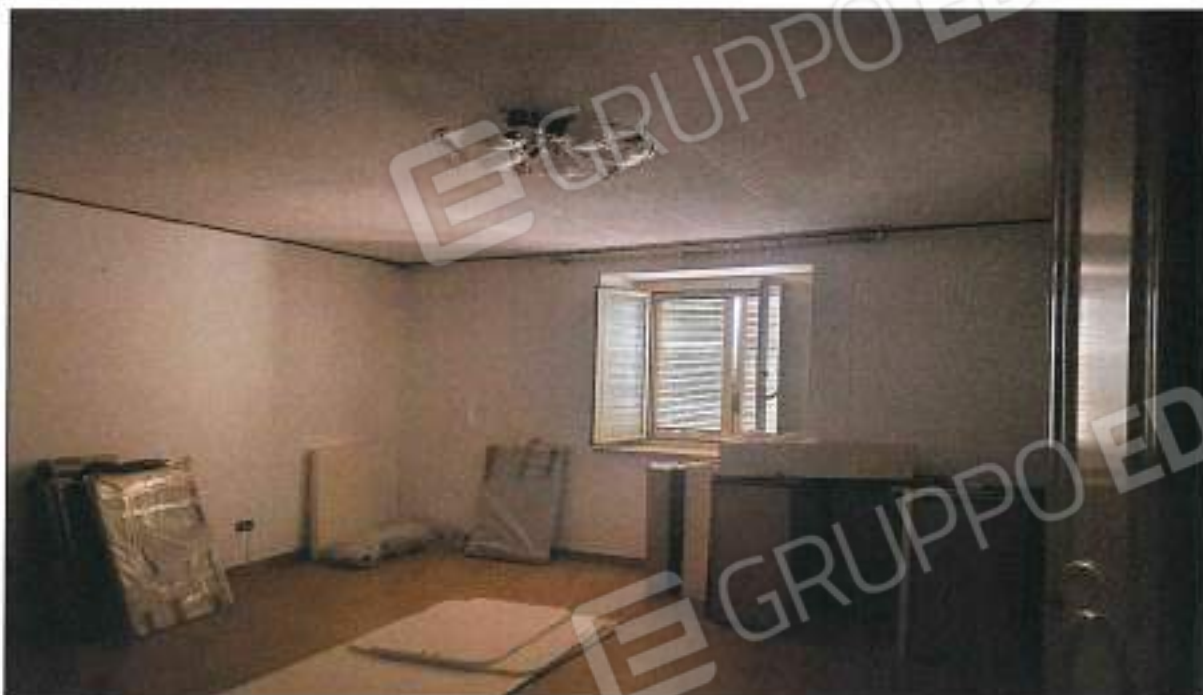
Foto n° 26 – Vista interna locale sala presente nella u.i. sub 9. sono visibili e presenti ottime rifiniture, in quanto l'u.i. ha avuto lavori di ristrutturazione.

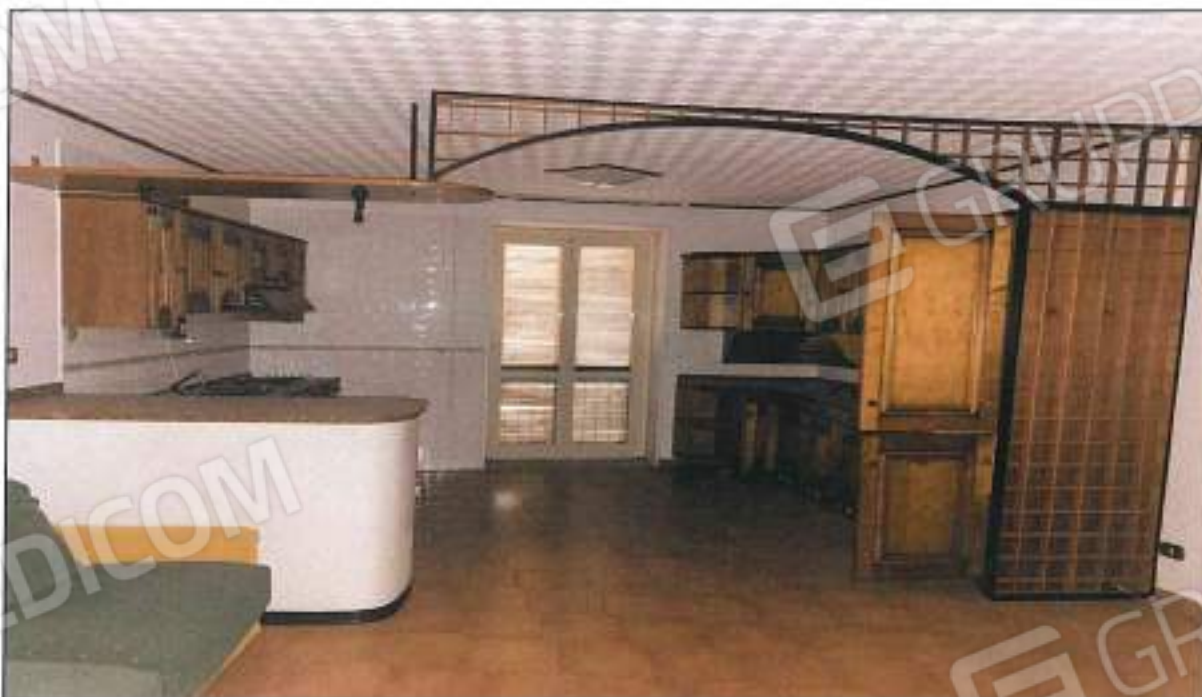
Foto n° 27 – Vista interna sala oltre cucina presente nella u.i. sub 9. sono visibili e presenti ottime rifiniture, in quanto l'u.i. ha avuto lavori di ristrutturazione.
