APPENDICE

“B1”

Documentazione fotografica del fabbricato e dei singoli immobili oggetto di stima

Perizia giudiziaria di stima del bene pignorato
Proc. n. 28/2019 R. G. E. I.

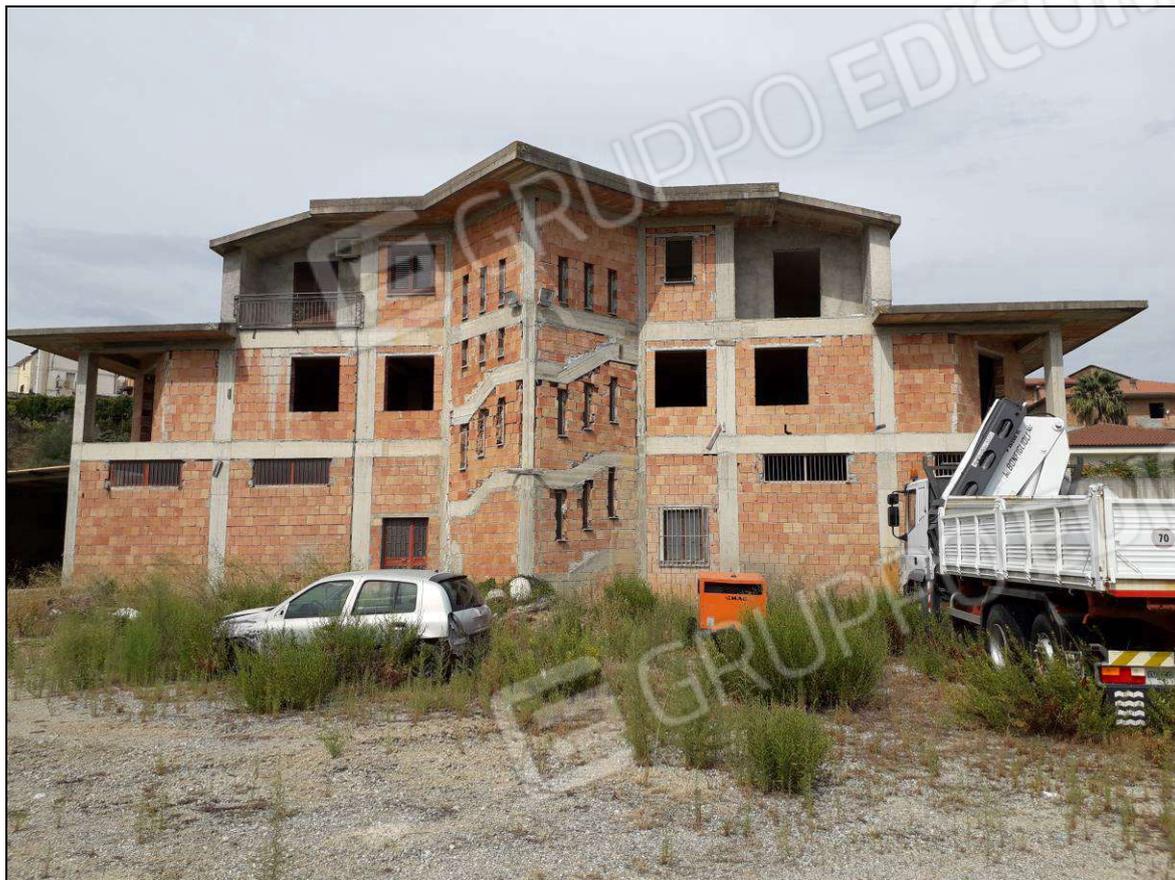
Foto N.1: Prospetto Sud dell'immobile oggetto di stima.

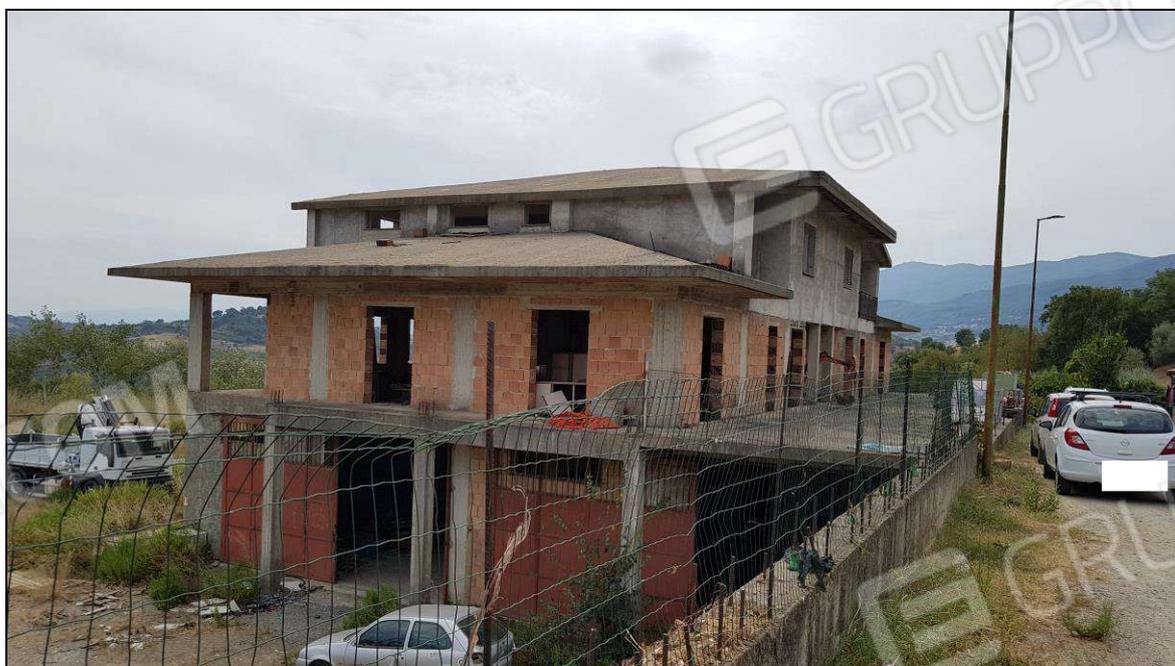
Foto N. 2: Prospetto Est dell'immobile oggetto di stima.

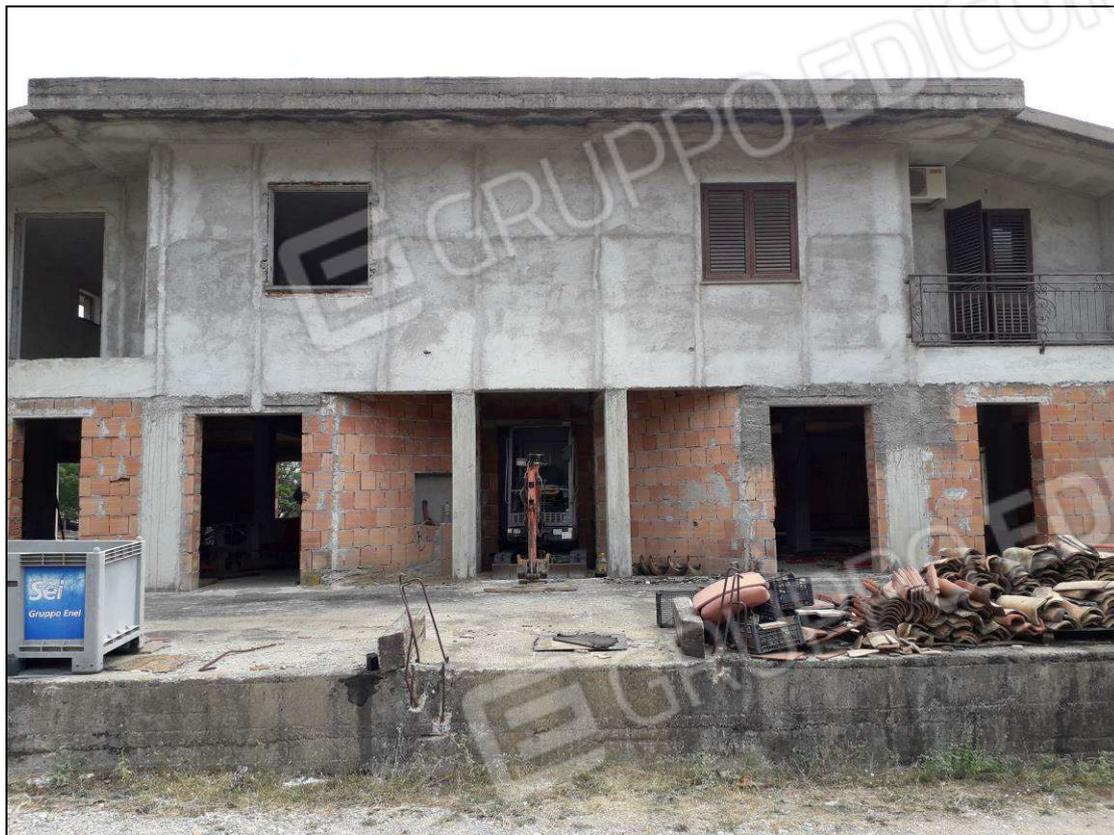
Foto N.3: Prospetto Nord dell'immobile oggetto di stima.

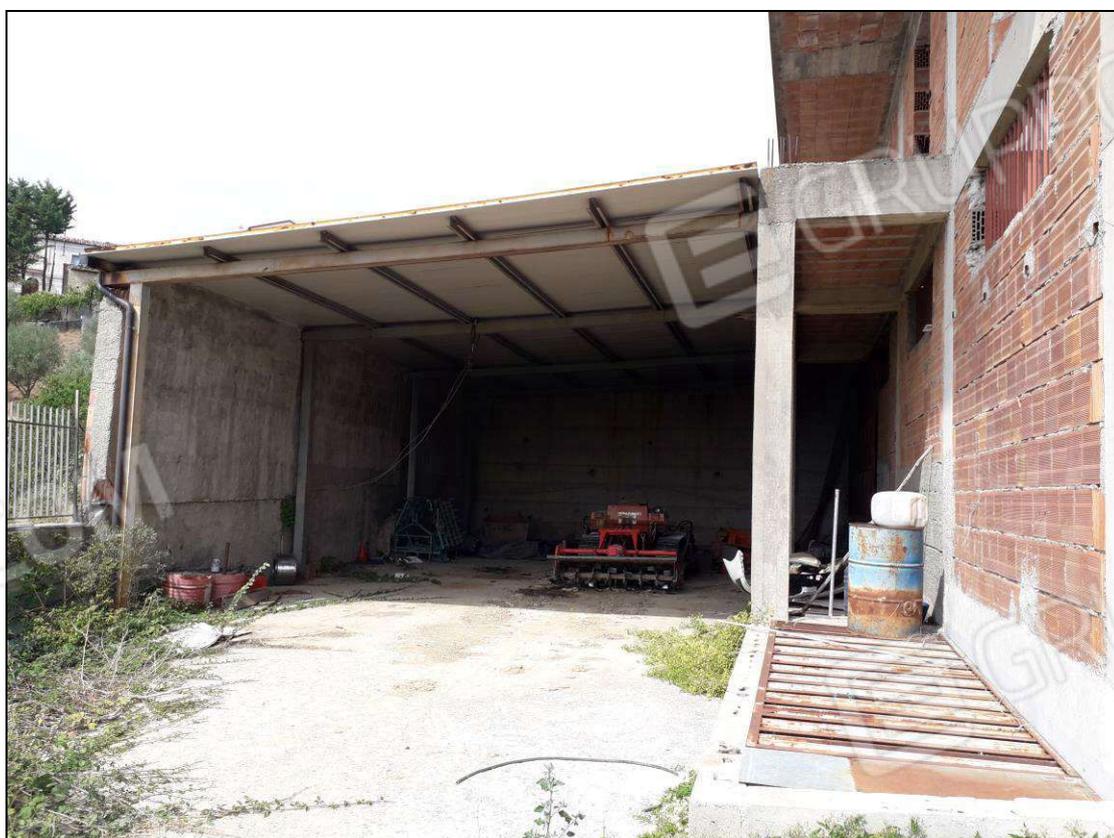
Foto N.4: Prospetto Ovest dell'immobile oggetto di stima con tettoia in metallo da demolire

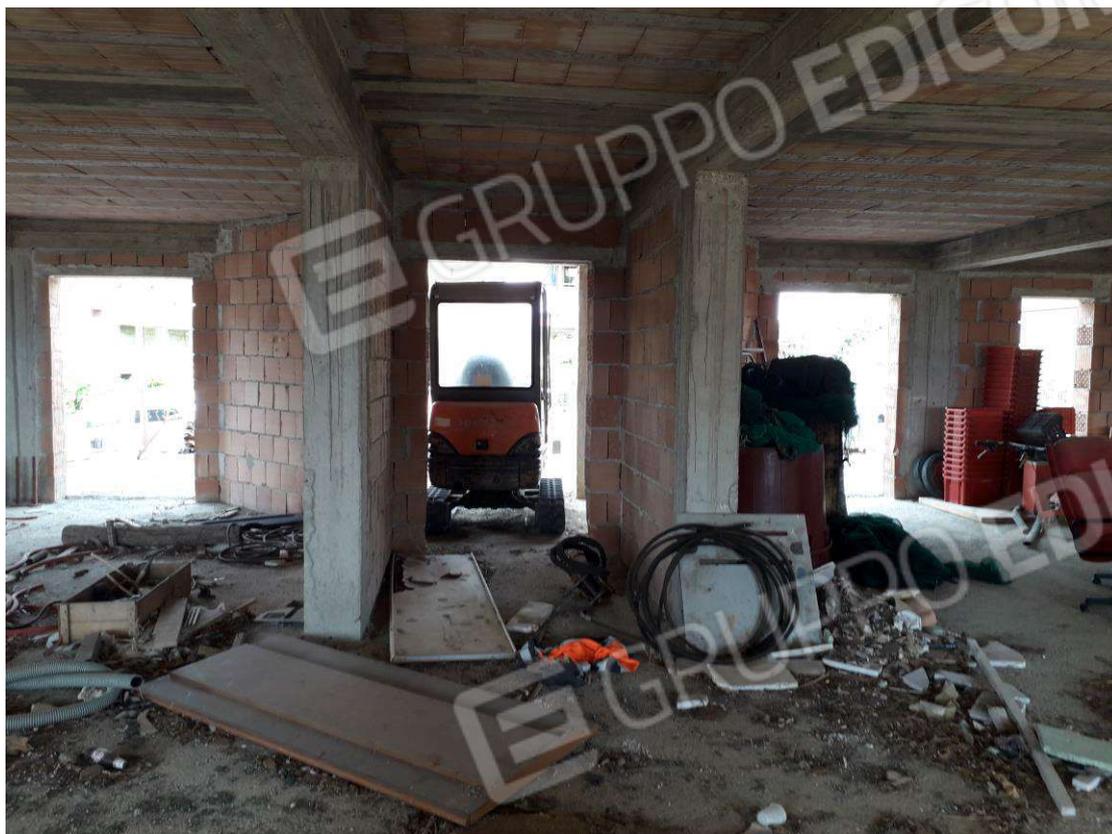
Foto N.5: Ingresso dell'immobile oggetto di stima con a destra sub 1 e a sinistra sub 2

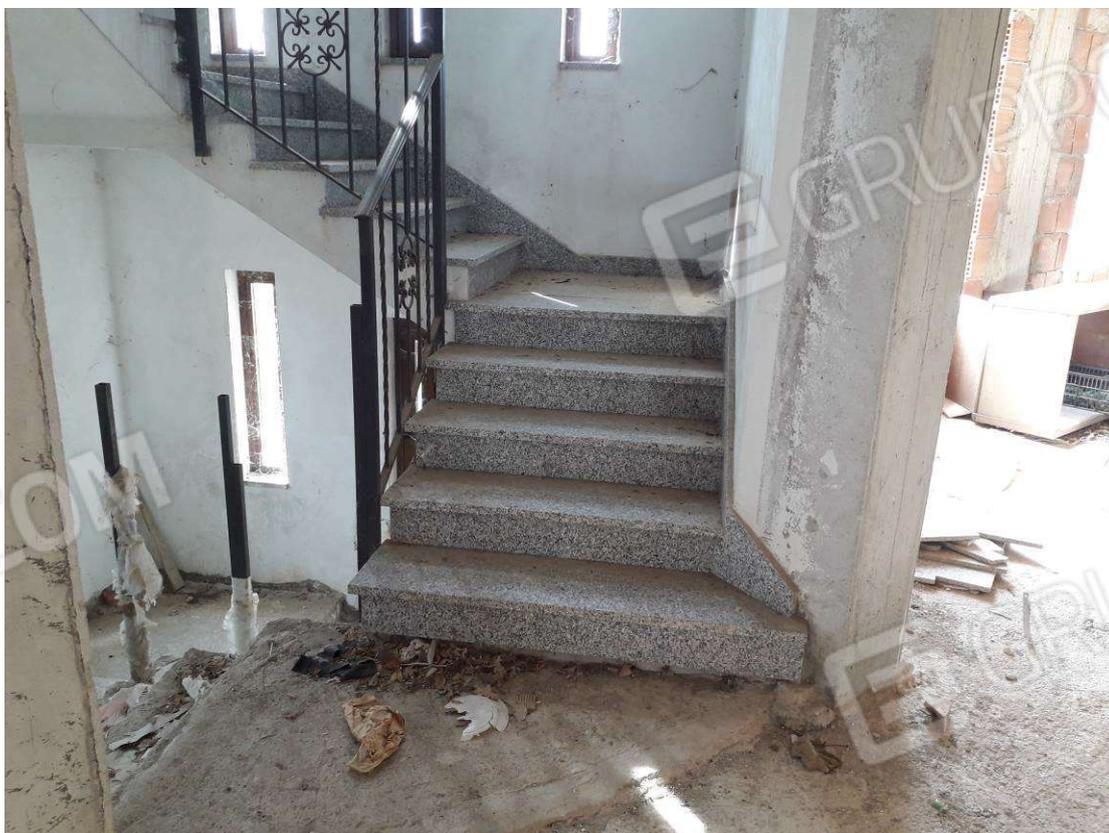
Foto N.6: Corpo scala sub 6

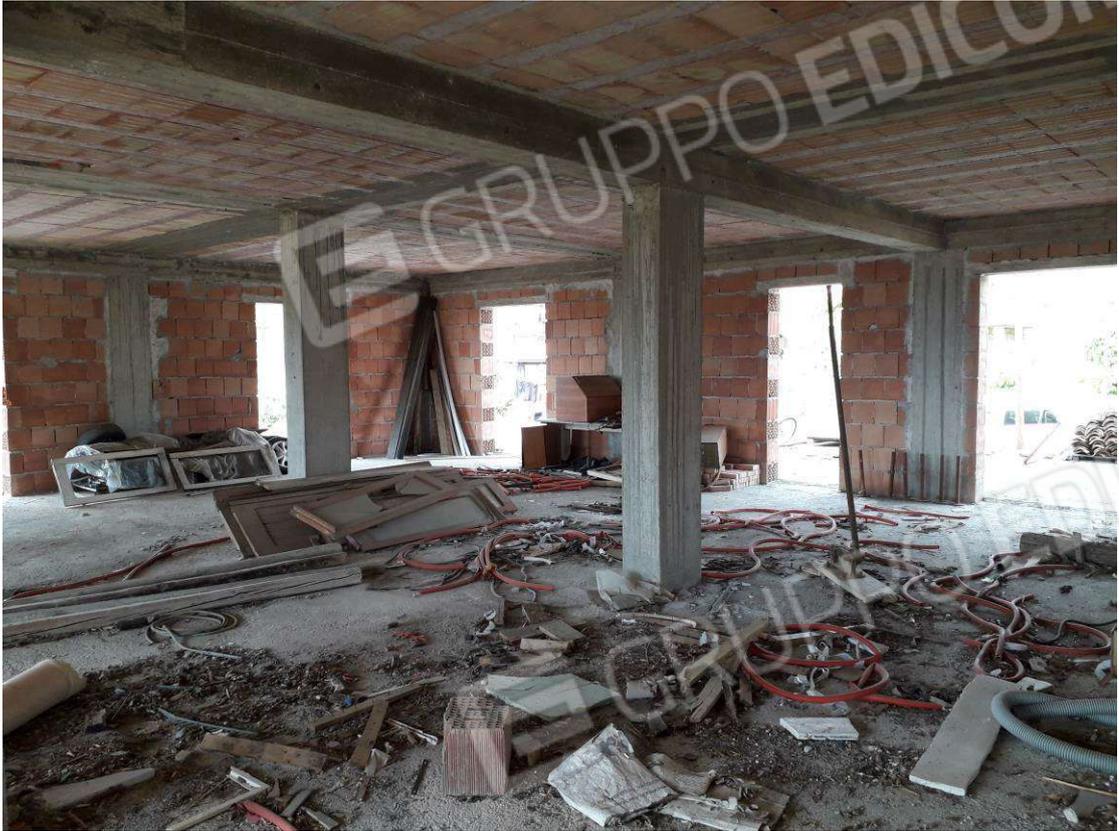
Foto N.7: immobile oggetto di stima sub 1

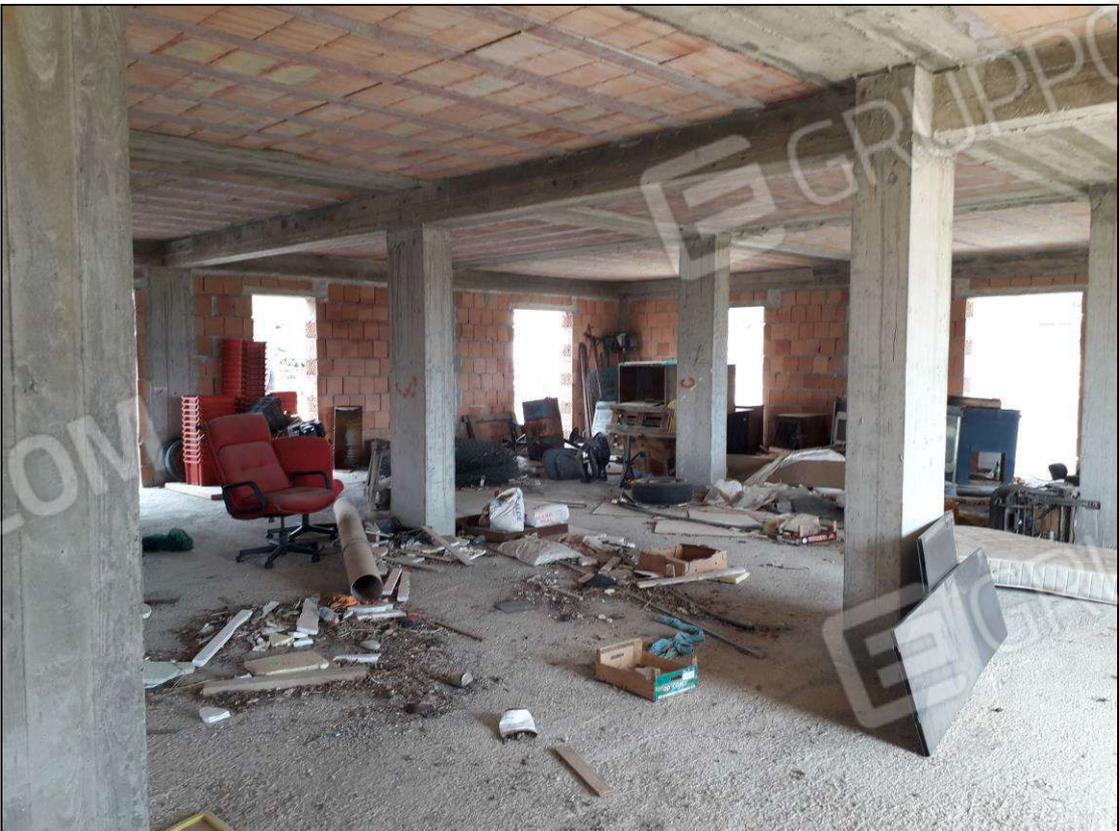
Foto N.8: immobile oggetto di stima sub 2

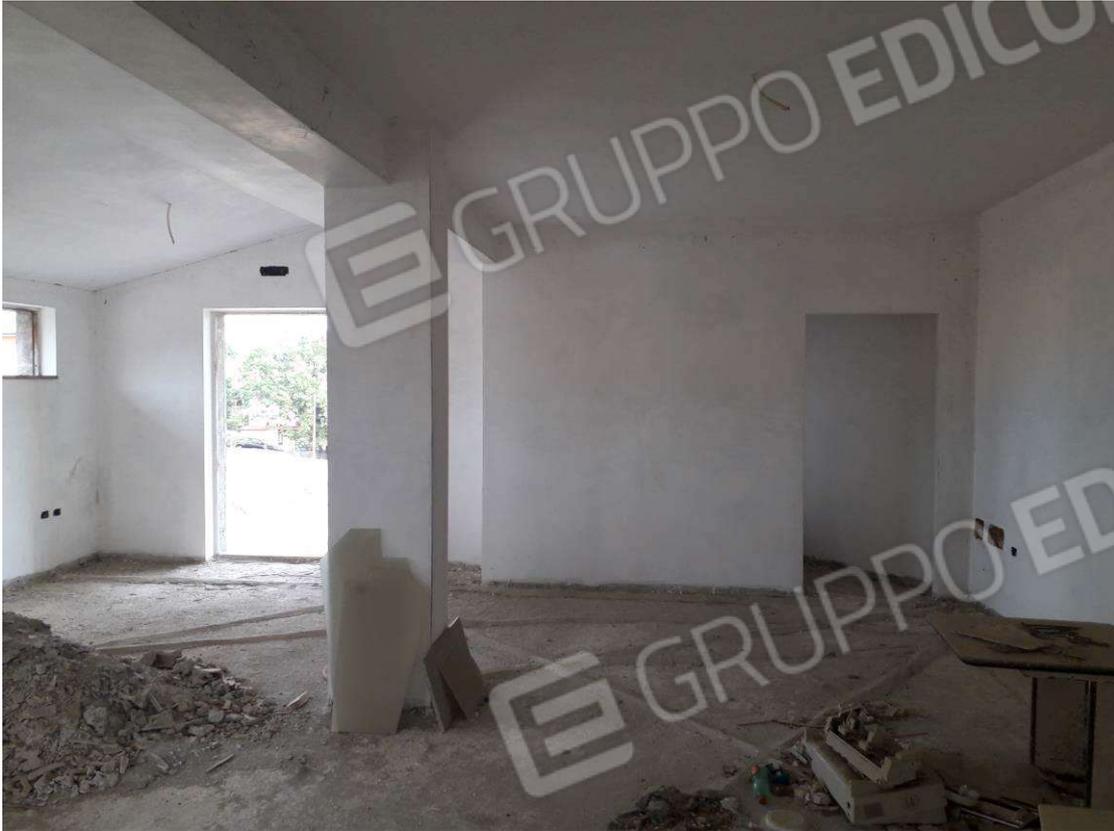
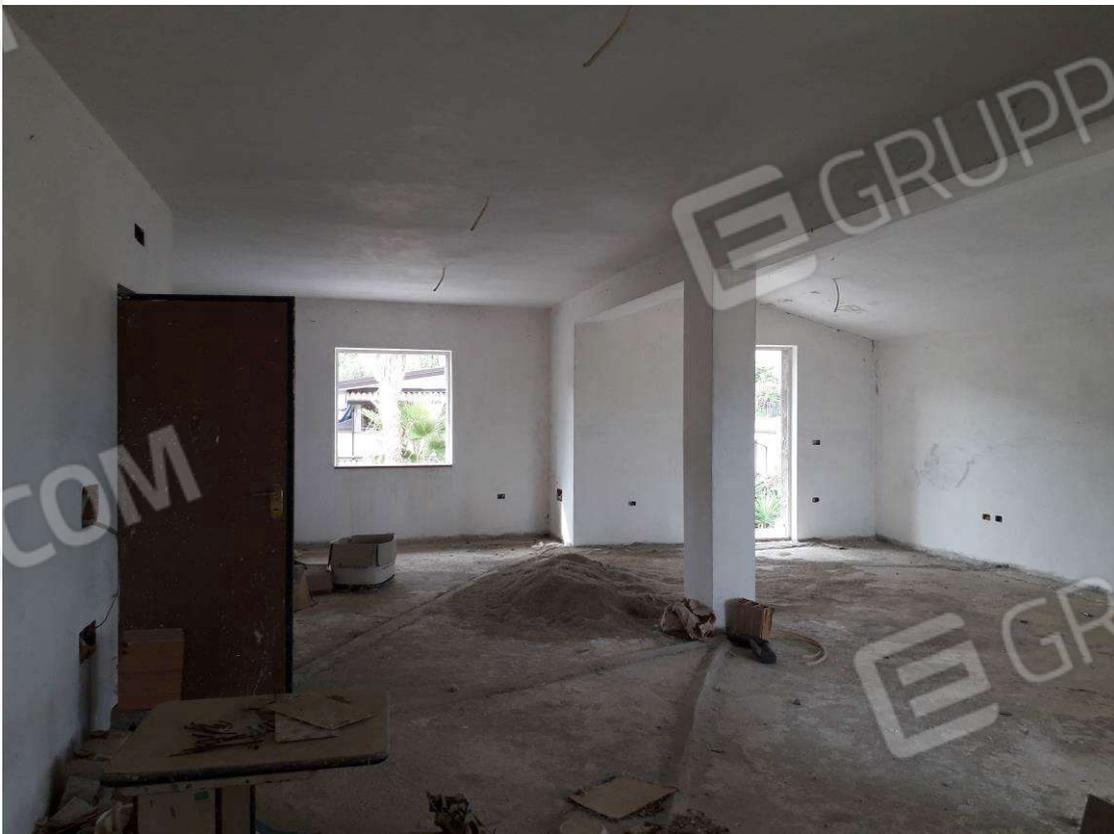
Foto NN.9, 10: immobile oggetto di stima sub 3 in corso di costruzione senza divisioni interne

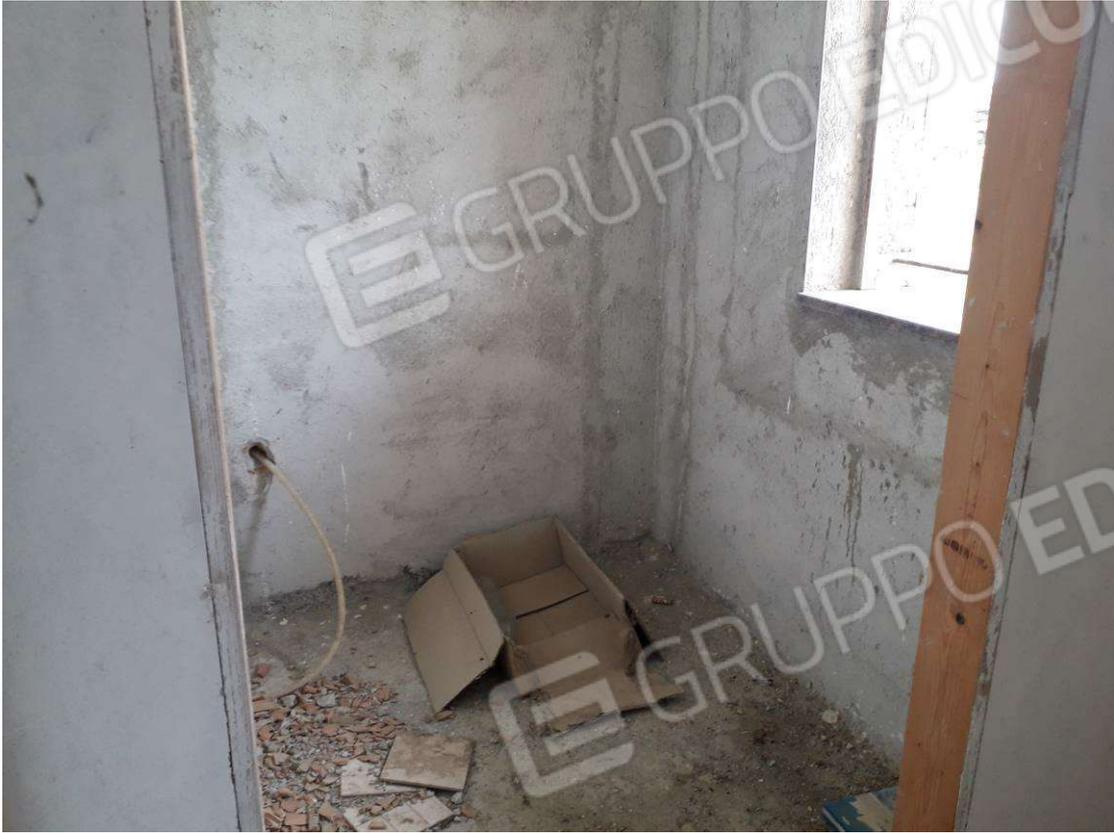
Foto N.11: immobile oggetto di stima sub 3 in corso di costruzione - bagno

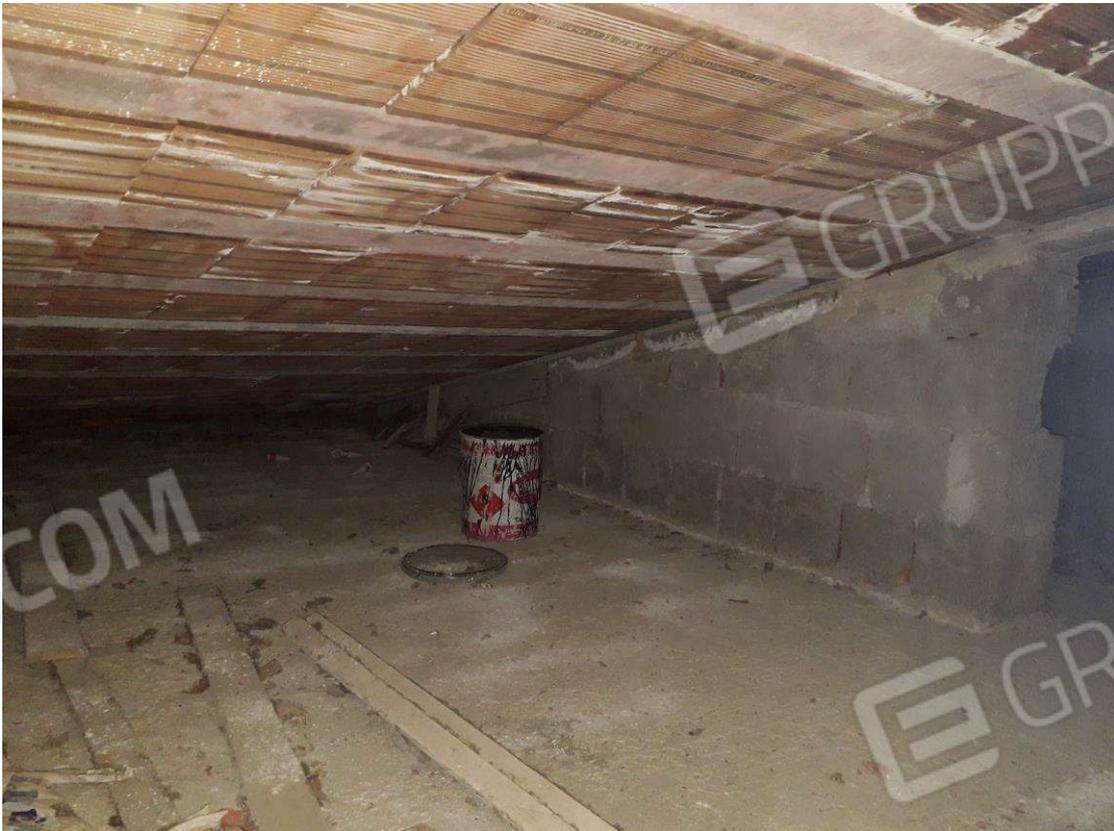
Foto N.12: immobile oggetto di stima sub 3 vano non utilizzabile sottotetto

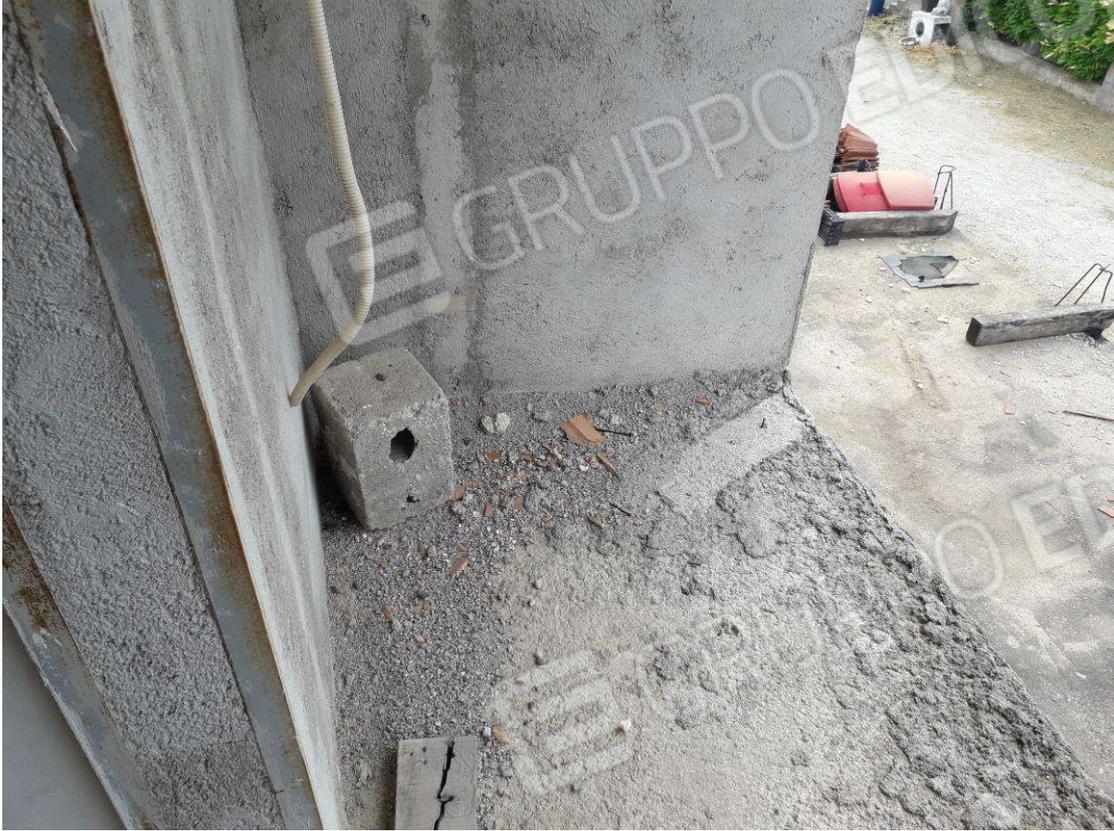
Foto N.13: immobile oggetto di stima sub 3 in corso di costruzione - balcone

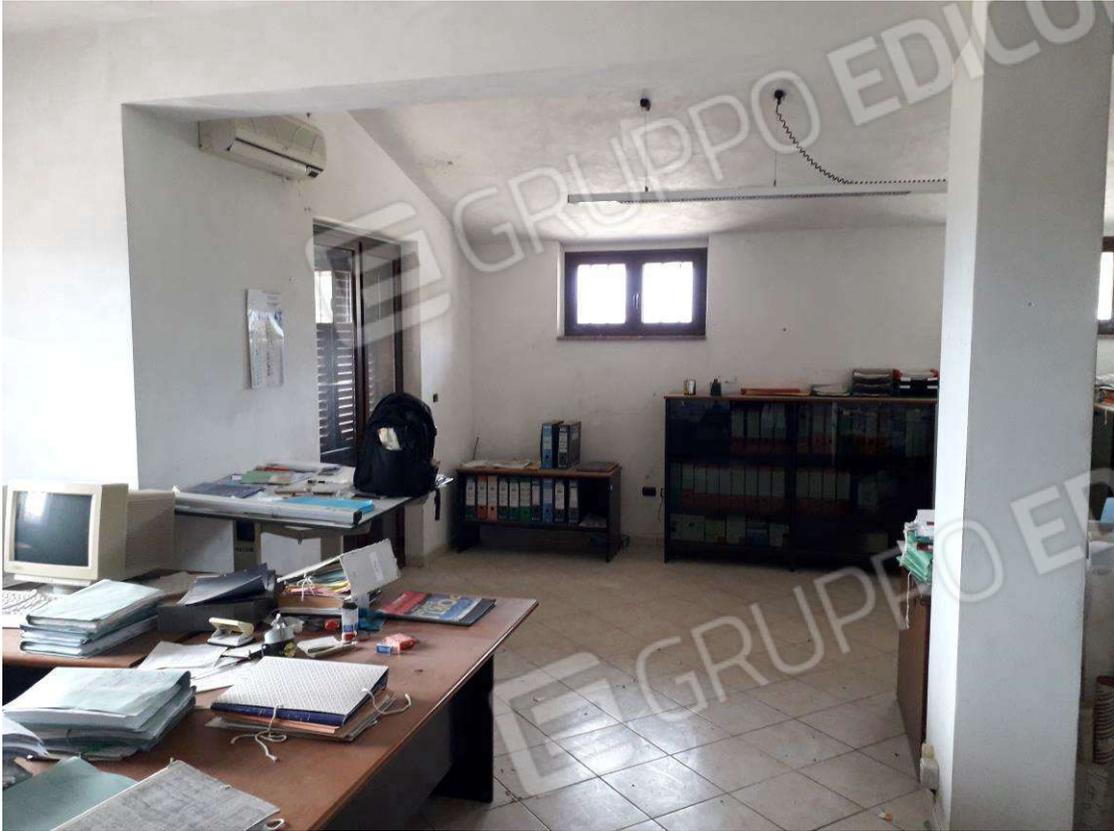
Foto N.14: Sub 4 - ufficio 1

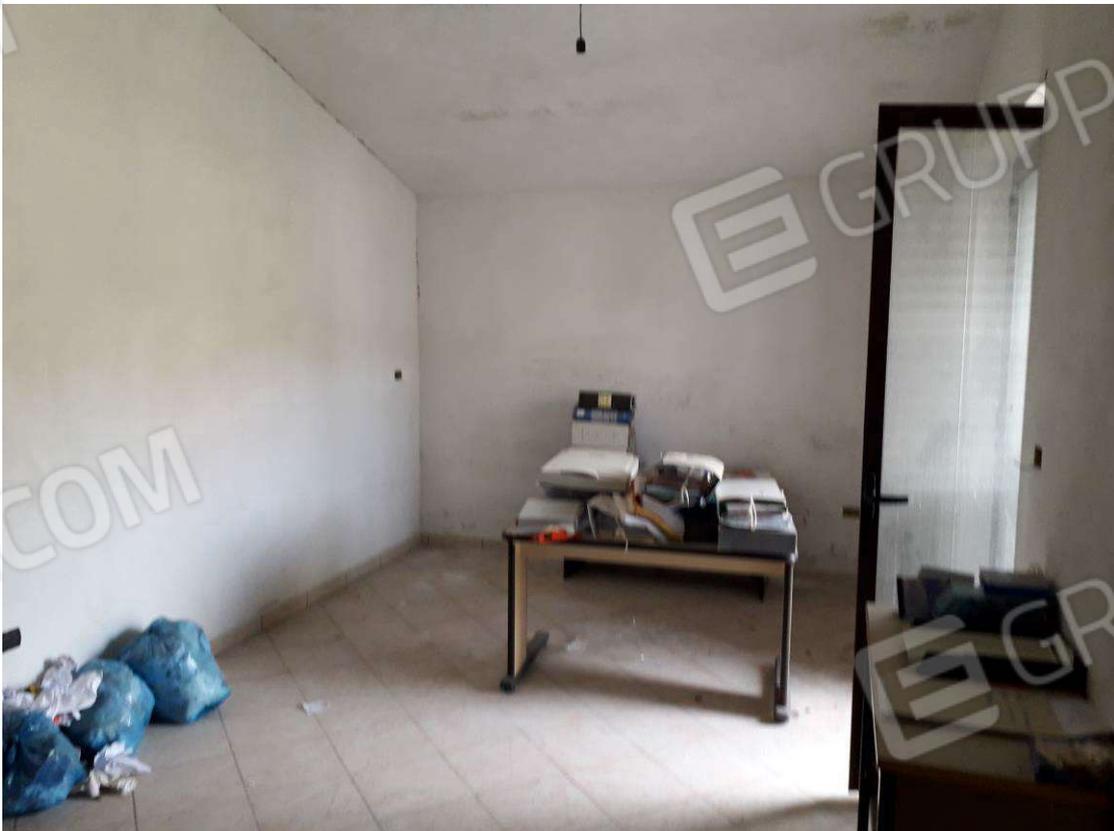
Foto N.15: Sub 4 - ufficio 2

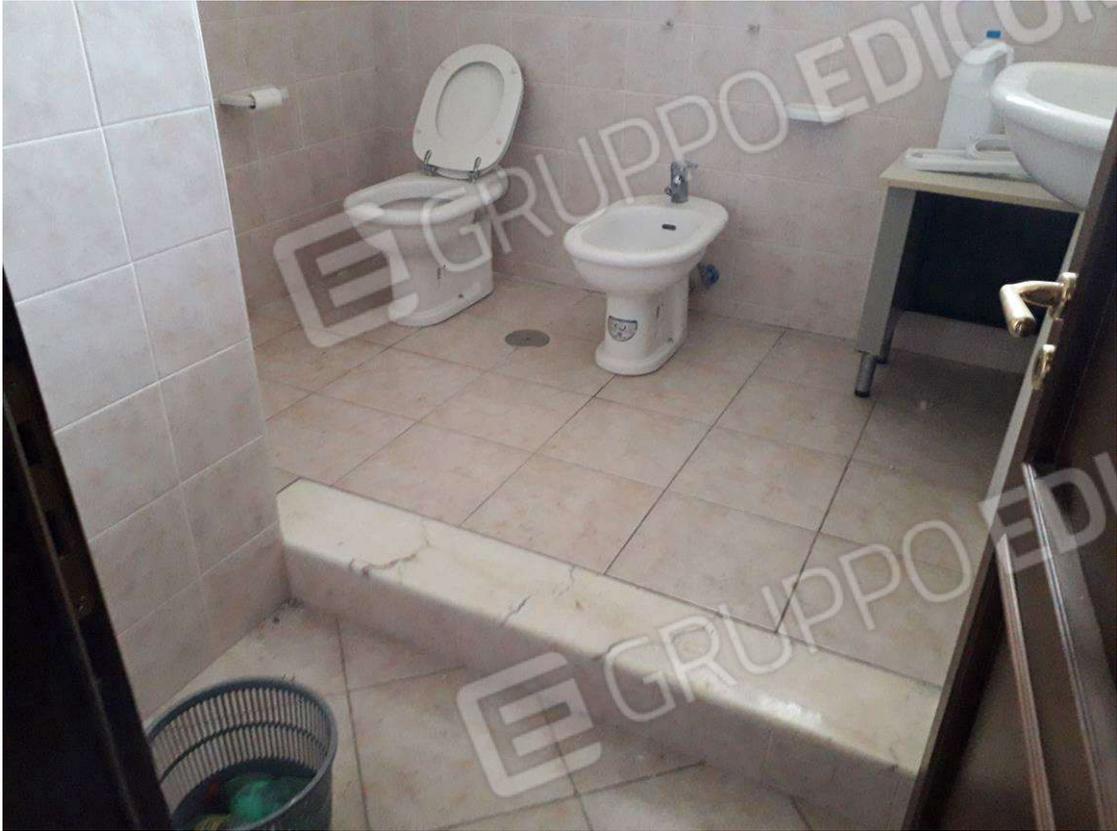
Foto N.16: Sub 4 - Bagno

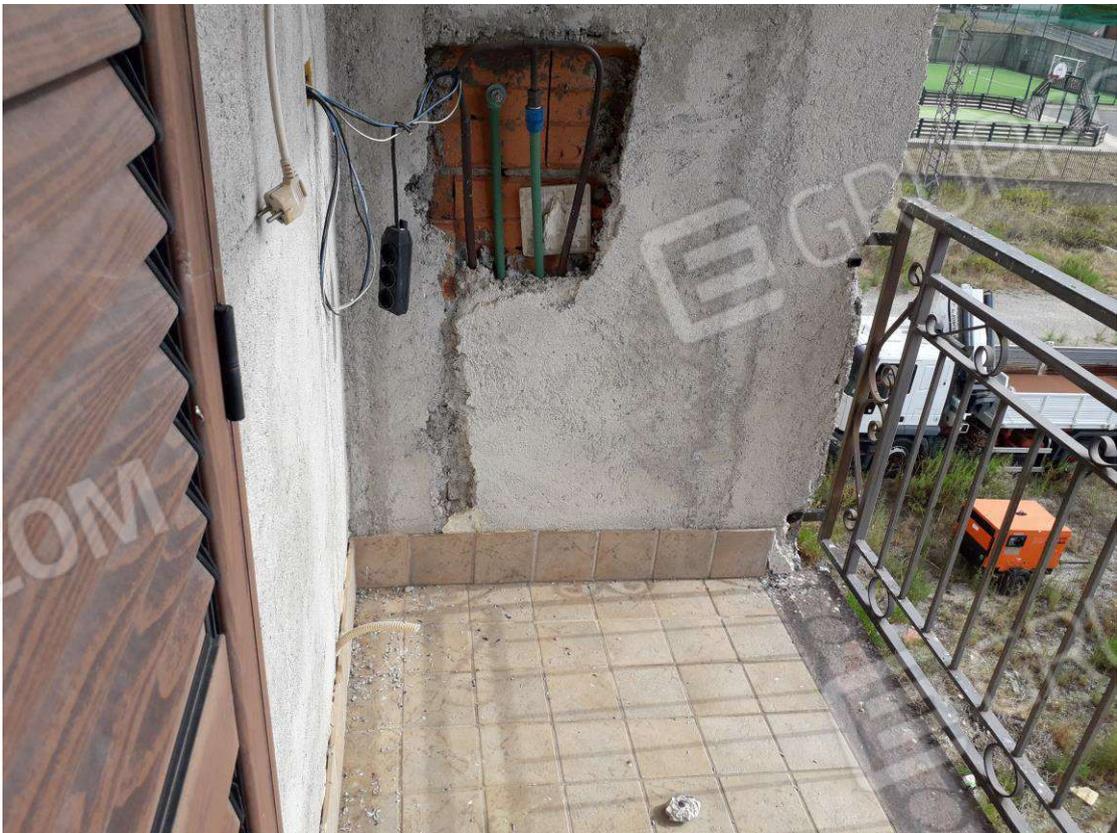
Foto N.17: Sub 4 - Balcone

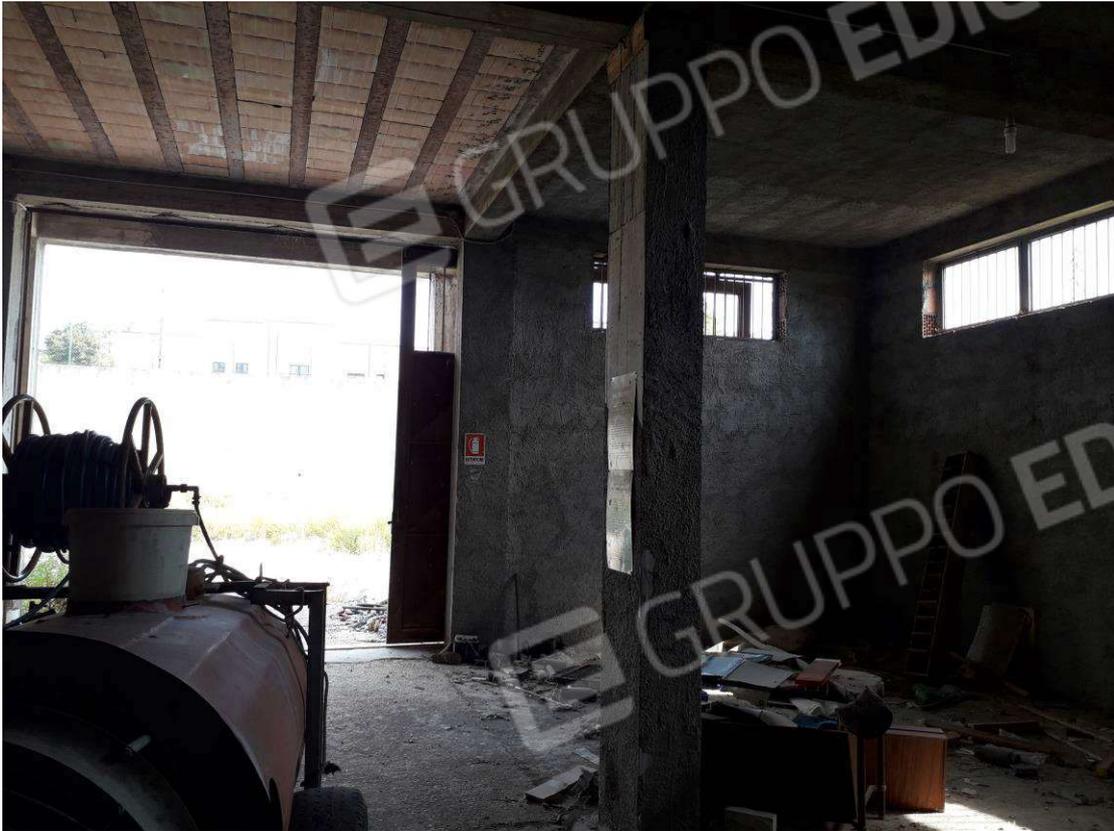
Foto N.18: Sub 5 in corso di costruzione - Ingresso

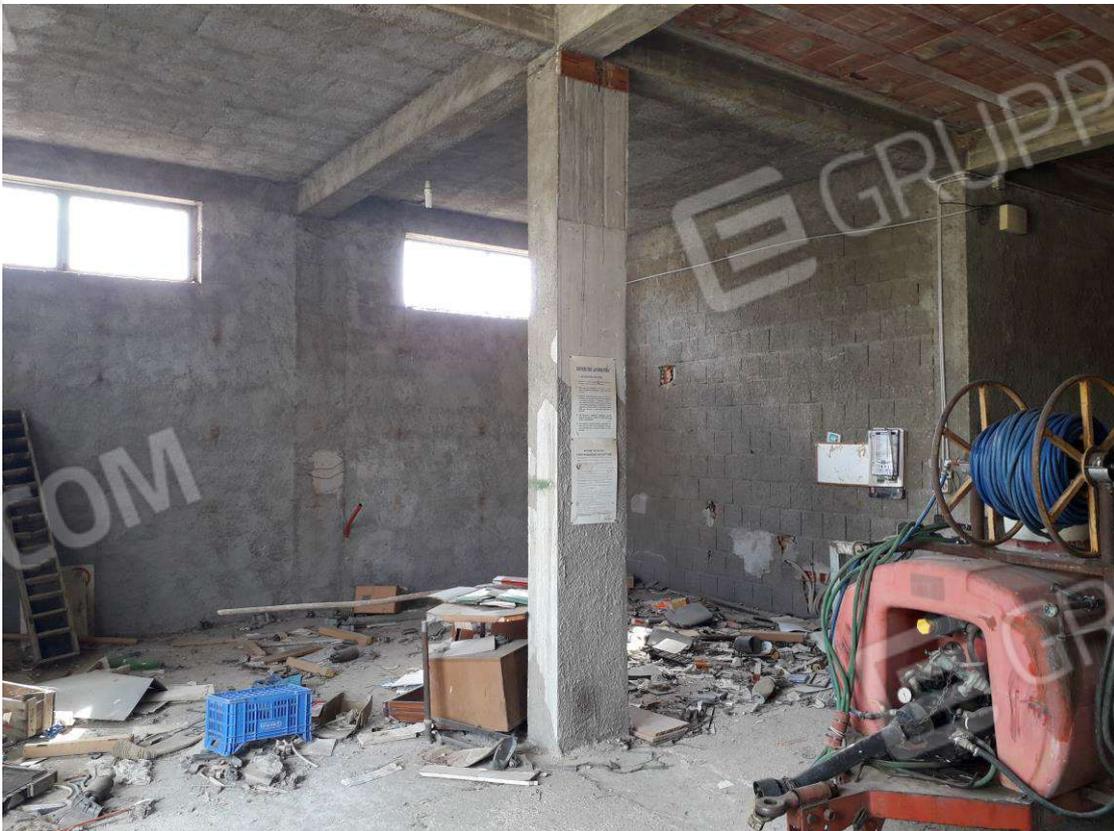
Foto N.19: Sub 5 locali magazzini in corso di costruzione

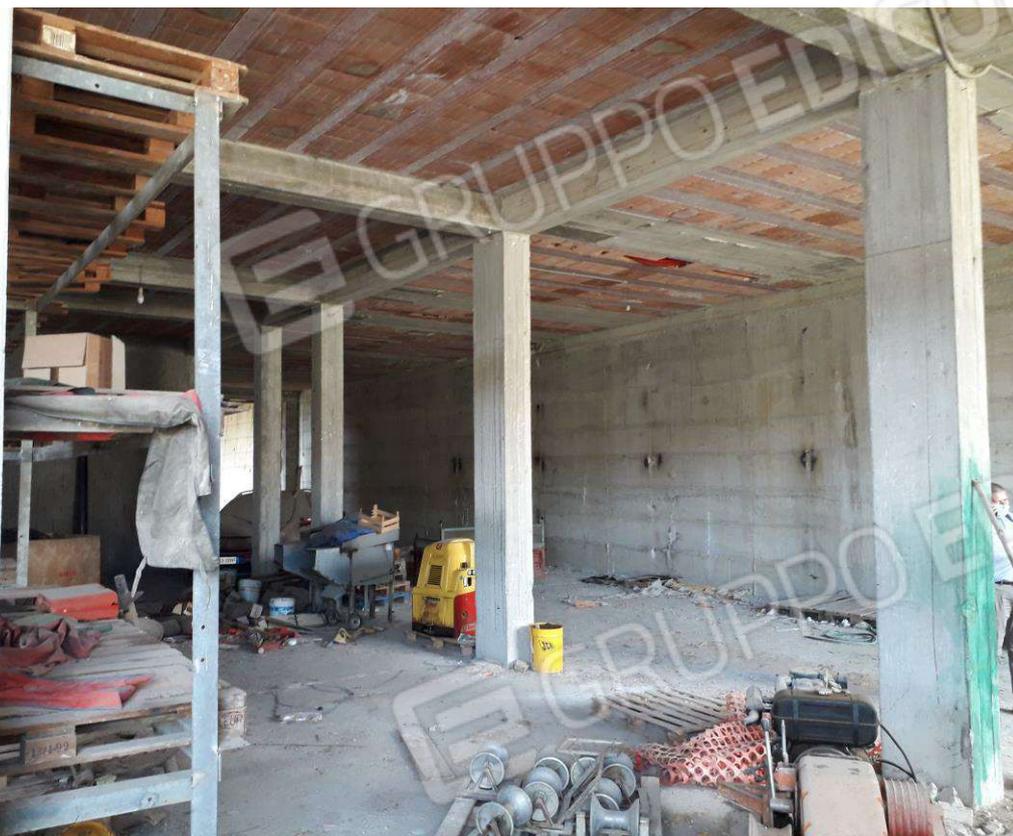
Foto N.20: Sub 5 locali magazzini in corso di costruzione

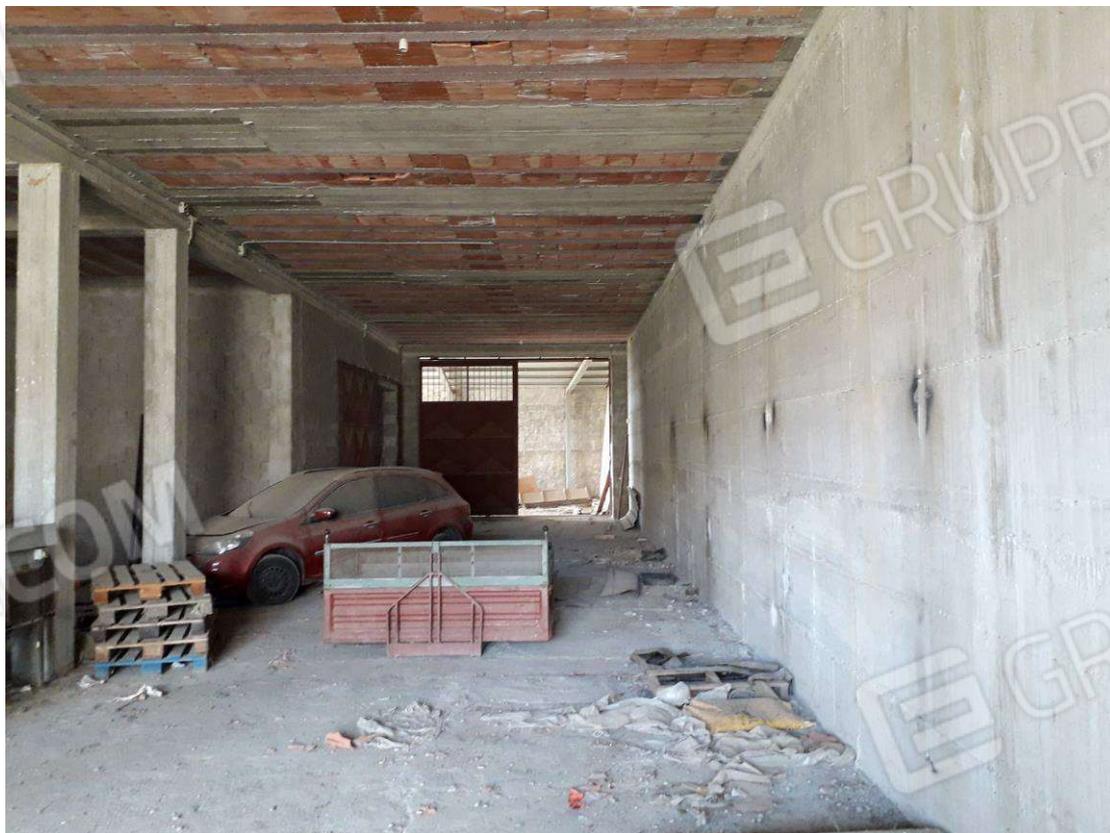
Foto N.21: Sub 5 locali magazzini in corso di costruzione

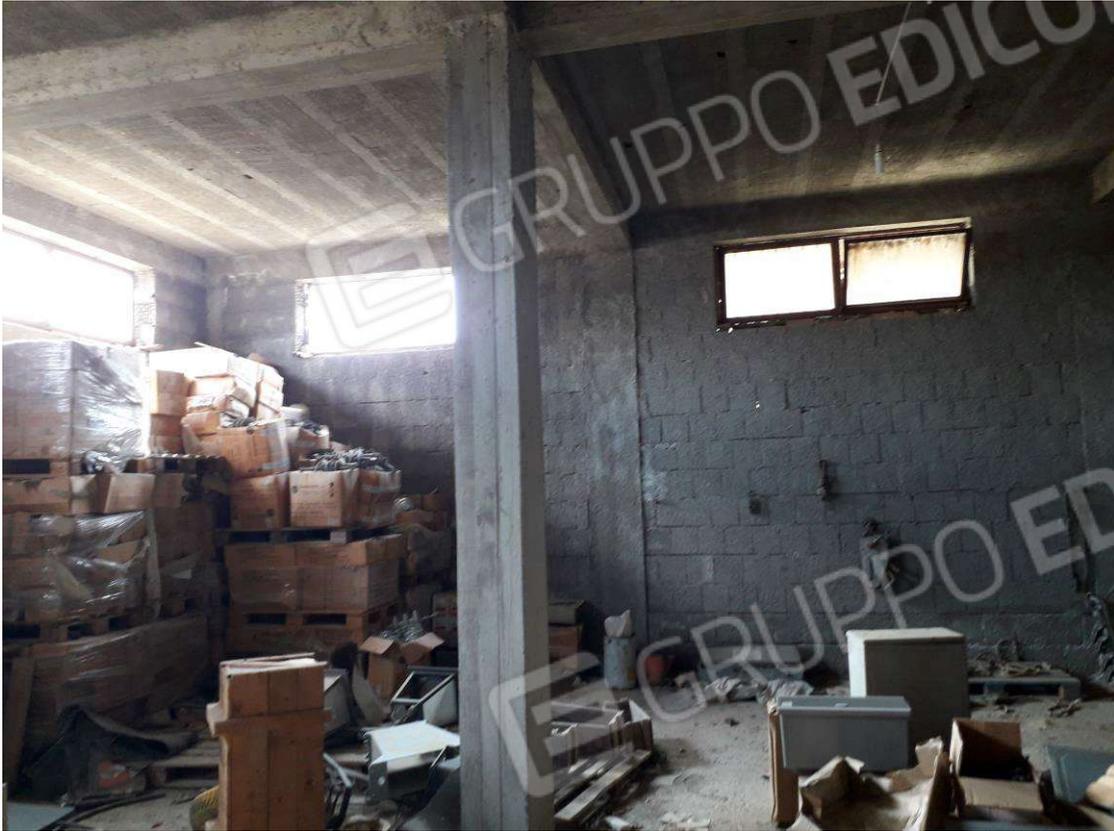
Foto N.22: Sub 5 locali magazzini in corso di costruzione

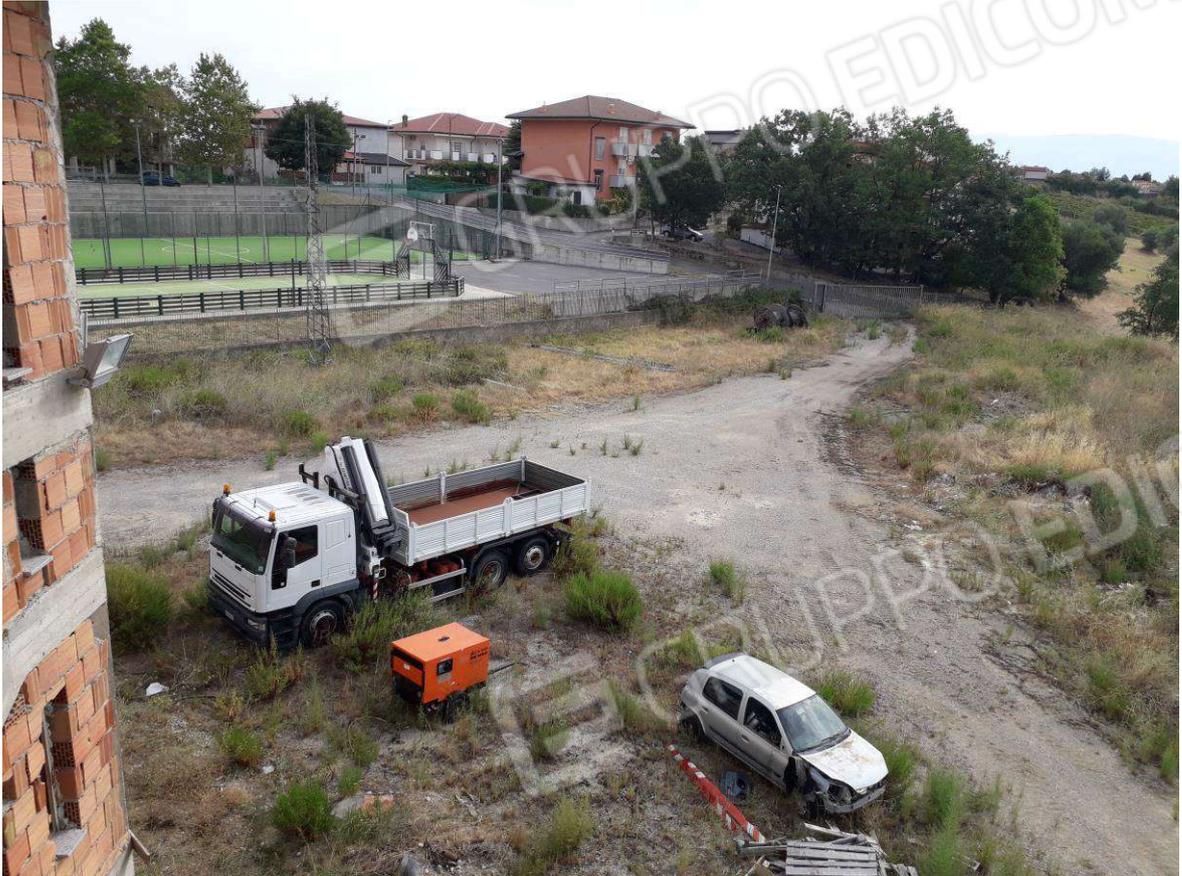
Foto N.23: Sub 7 Corte esterna al fabbricato

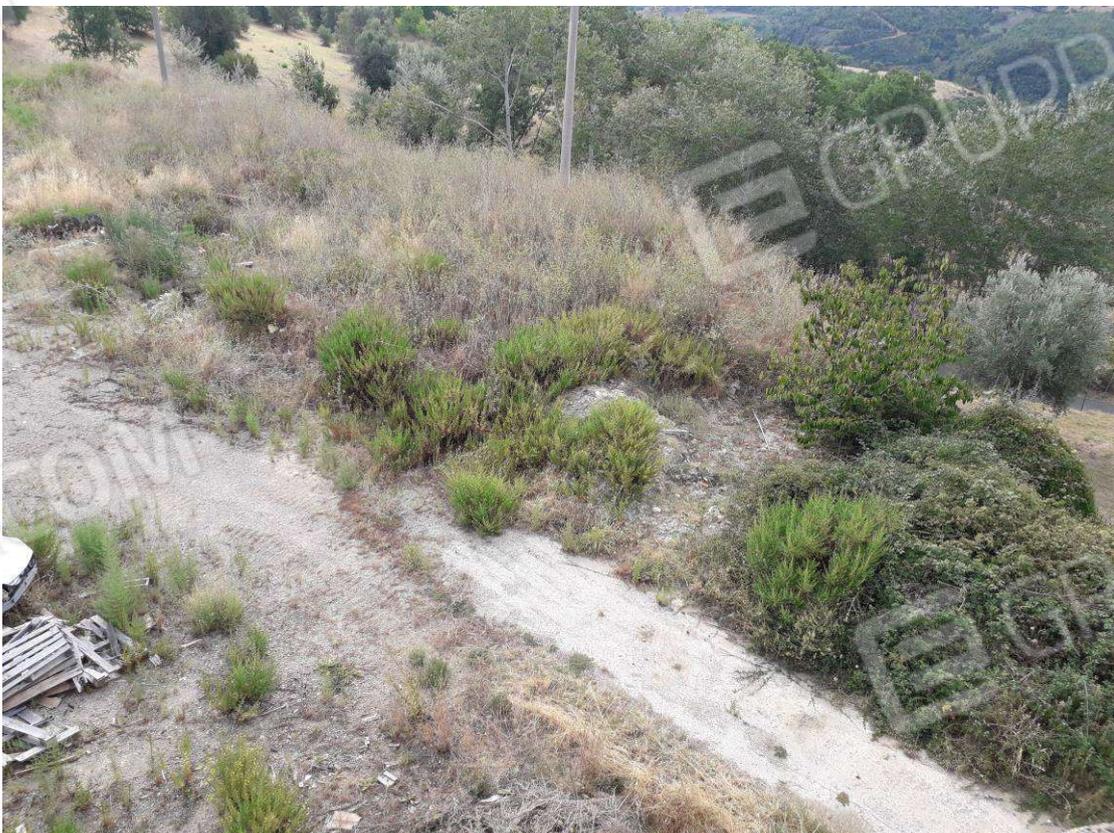
Foto N.24: Sub 7 Corte esterna al fabbricato
