APPENDICE

“B1”

Documentazione fotografica del fabbricato e dei singoli immobili oggetto di stima

Perizia giudiziaria di stima del bene pignorato
Proc. n. 28/2019 R. G. E. I.

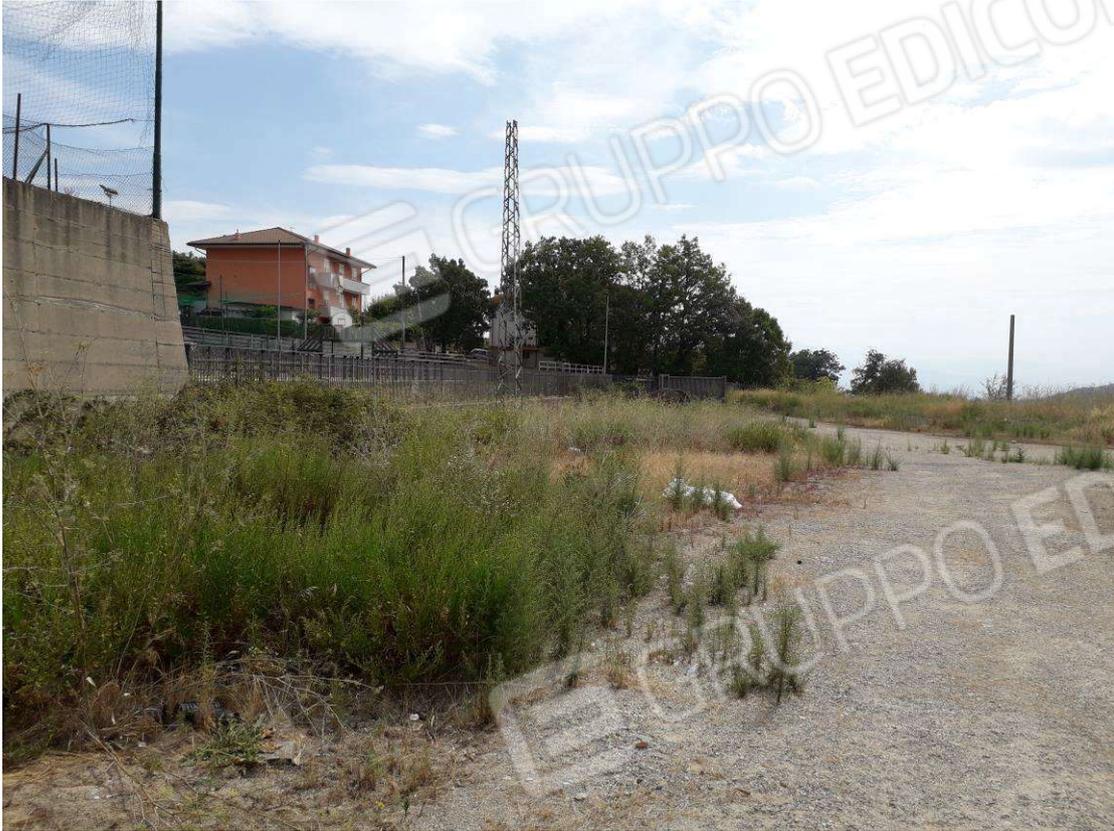
Foto N.25: Sub 7 Corte esterna al fabbricato

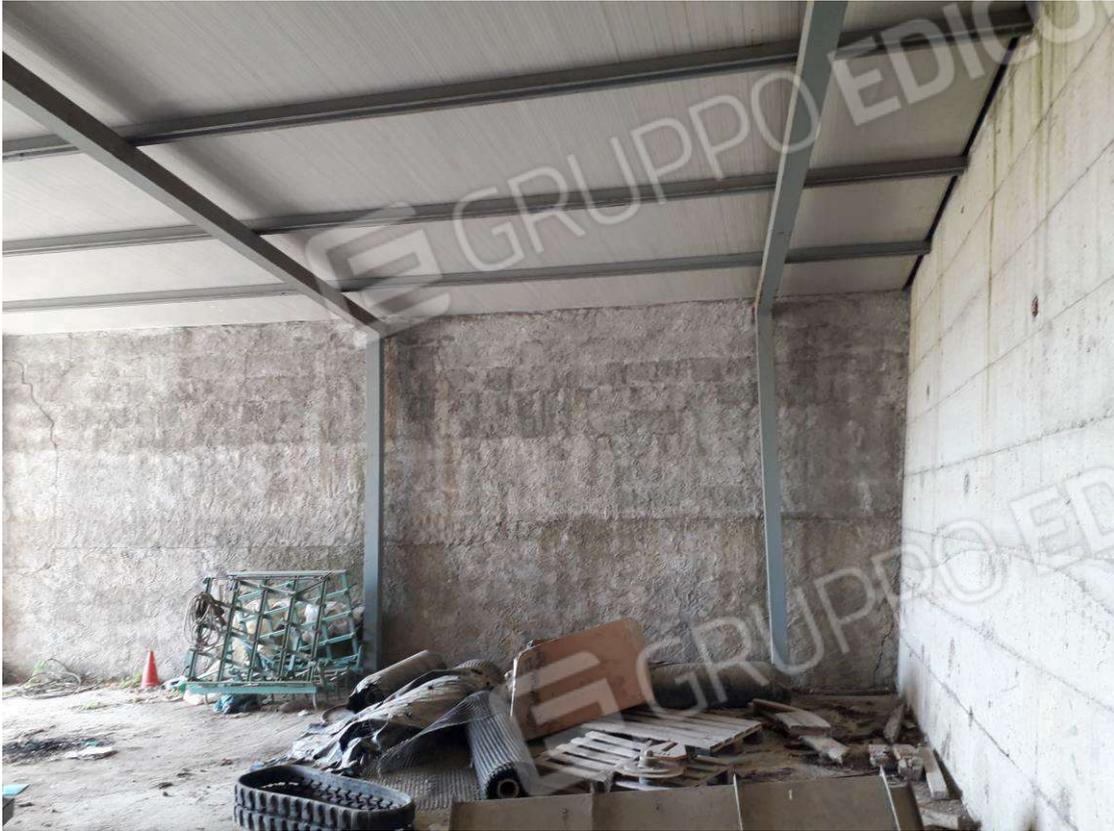
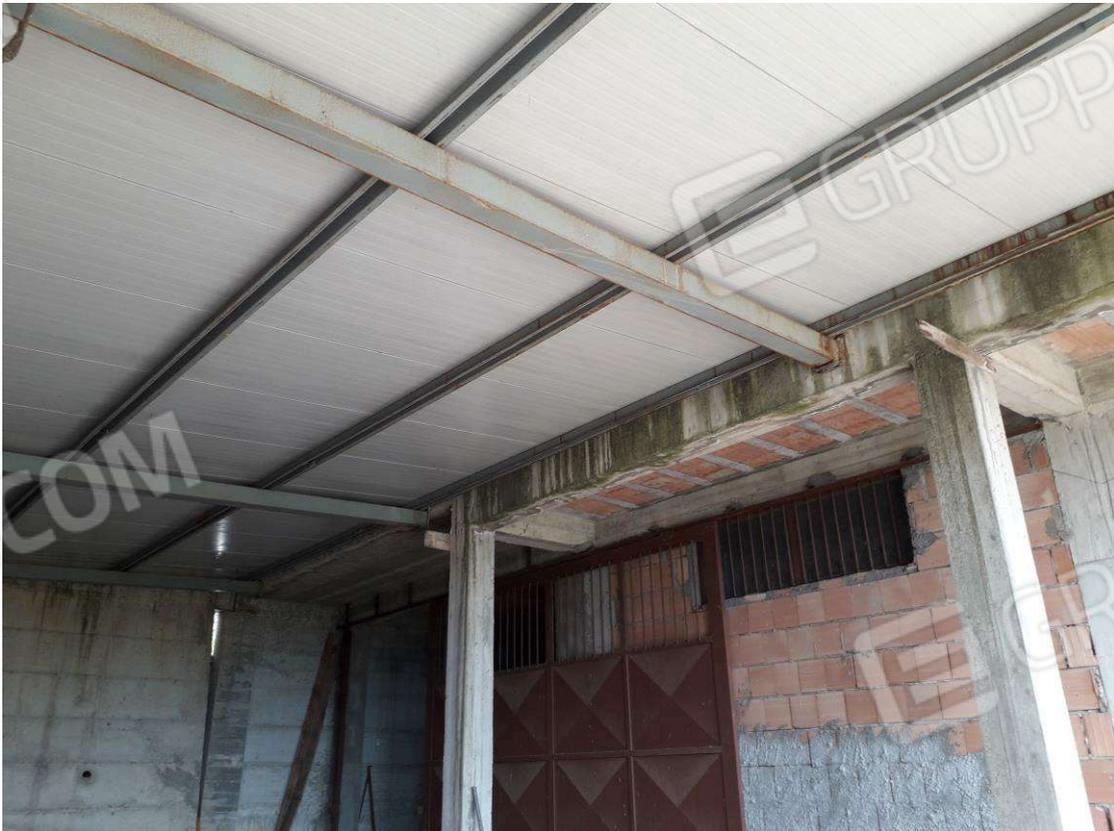
Foto NN. 26, 27: Tettoia in metallo NON sanabile da rimuovere posta sul lato Ovest del fabbricato
