Allegato 12
Documentazione Fotografica
- Luzzi 1

Allegato 12
Documentazione Fotografica
- Luzzi 2

Allegato 12
Documentazione Fotografica
- Montalto -

Allegato 12
Documentazione Fotografica
- Rende -

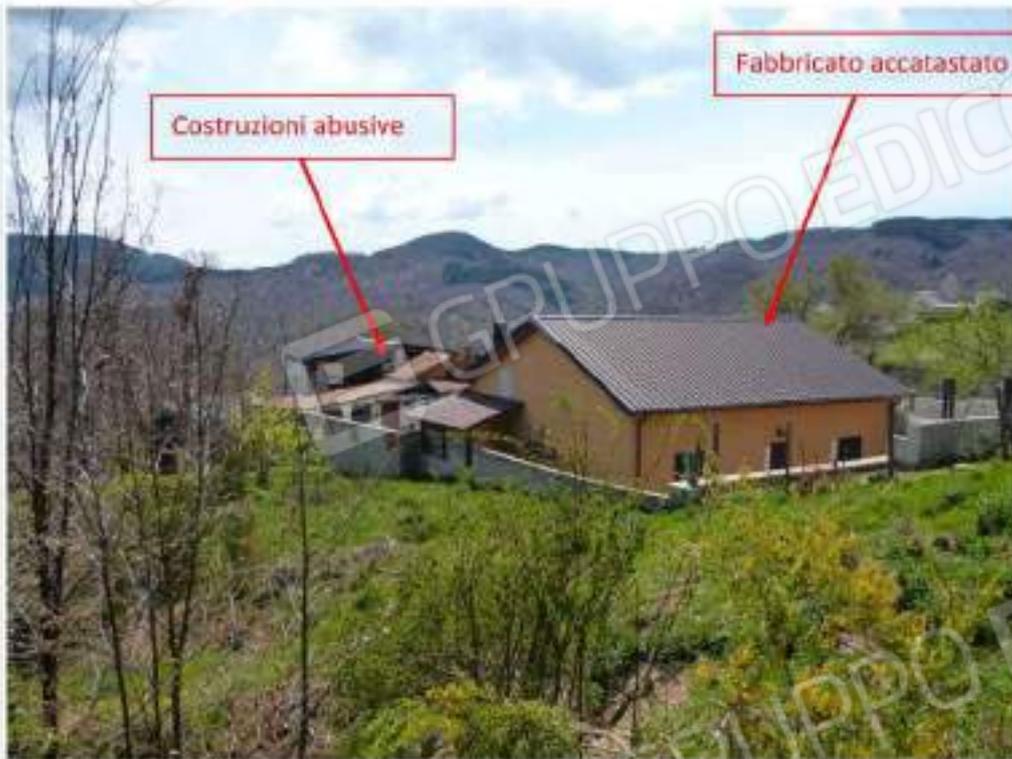
Foto n. 1: immobili oggetto di causa

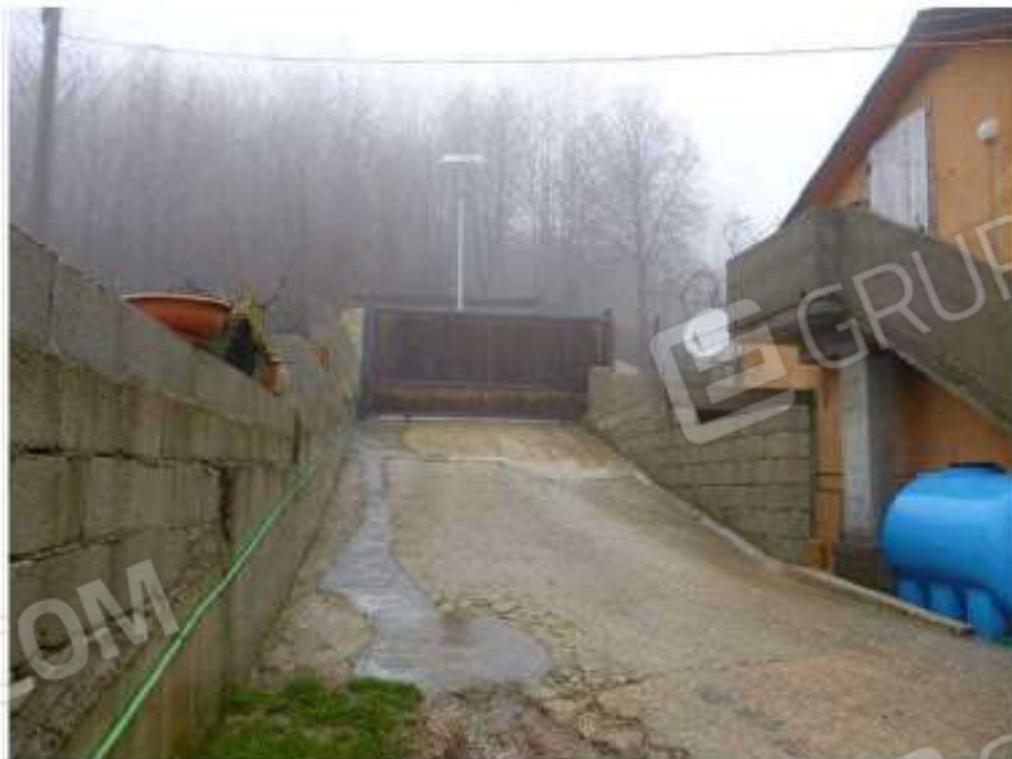
Foto n. 2: ingresso vista nord

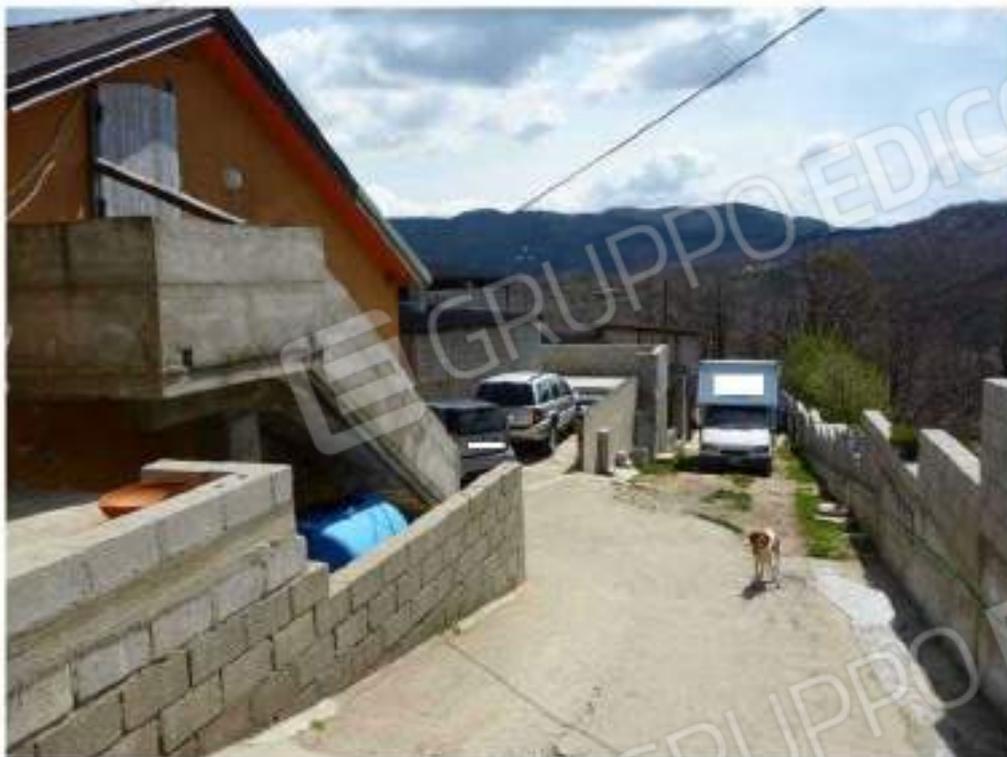
Foto n. 3: ingresso vista sud

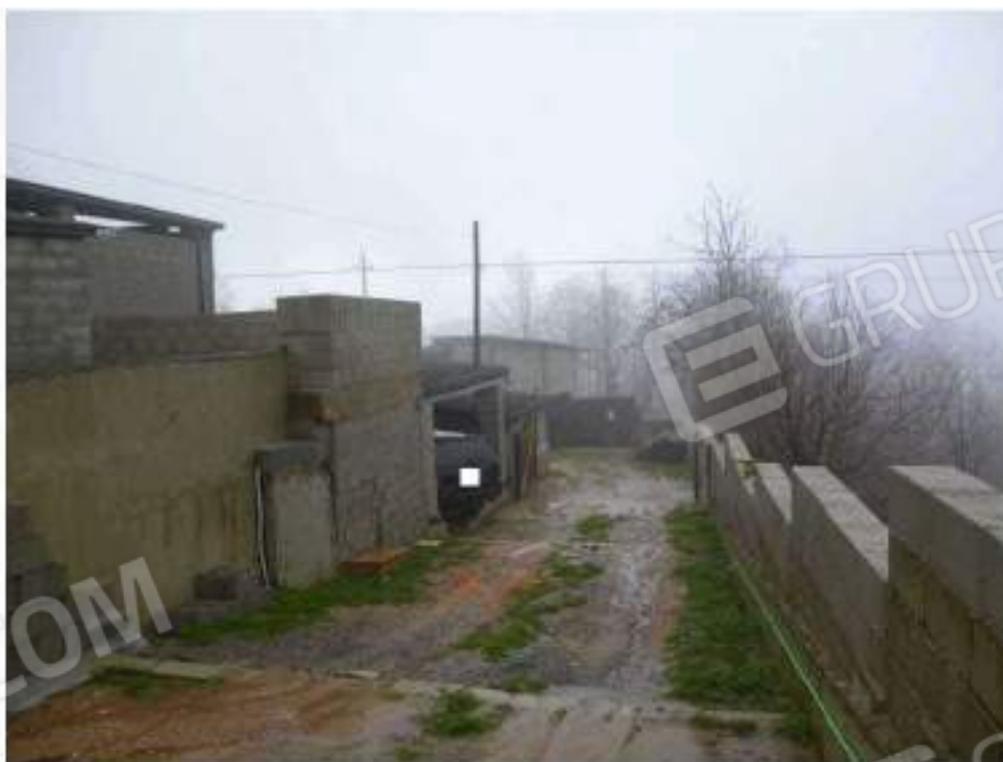
Foto n. 4: corte – strada interna con pendenza acclive

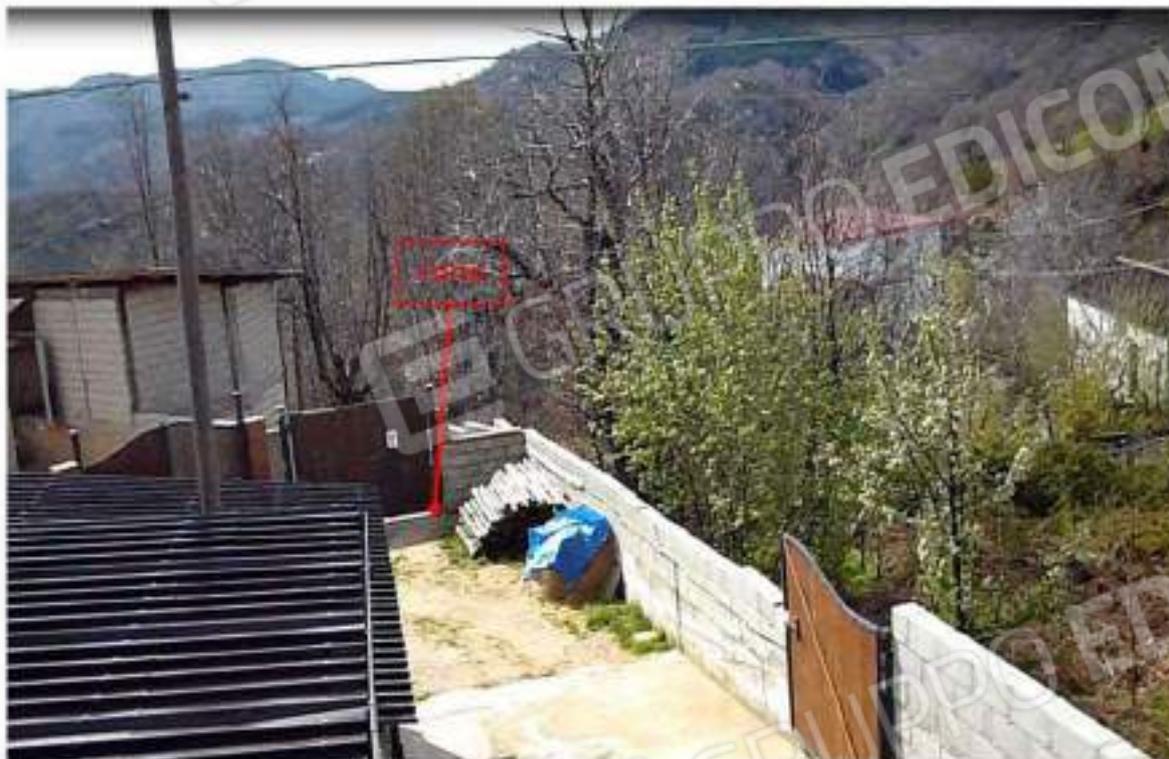
Foto n. 5: corte accesso ricovero bestiame

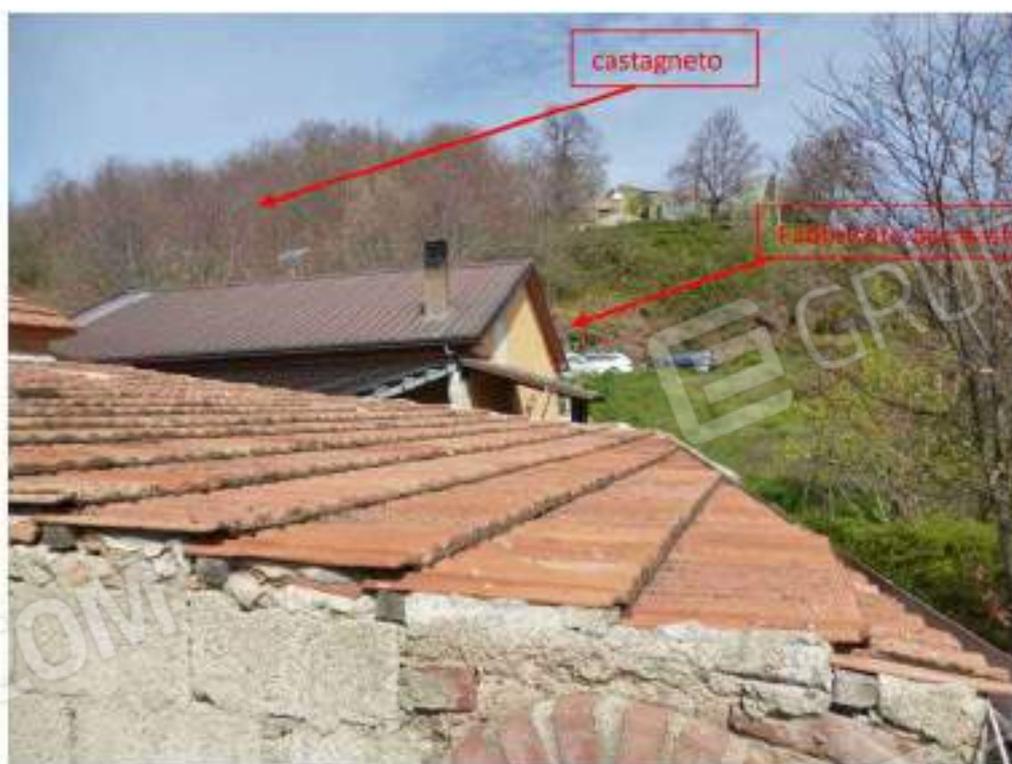
Foto n. 6: castagneto particella 118 del foglio 58

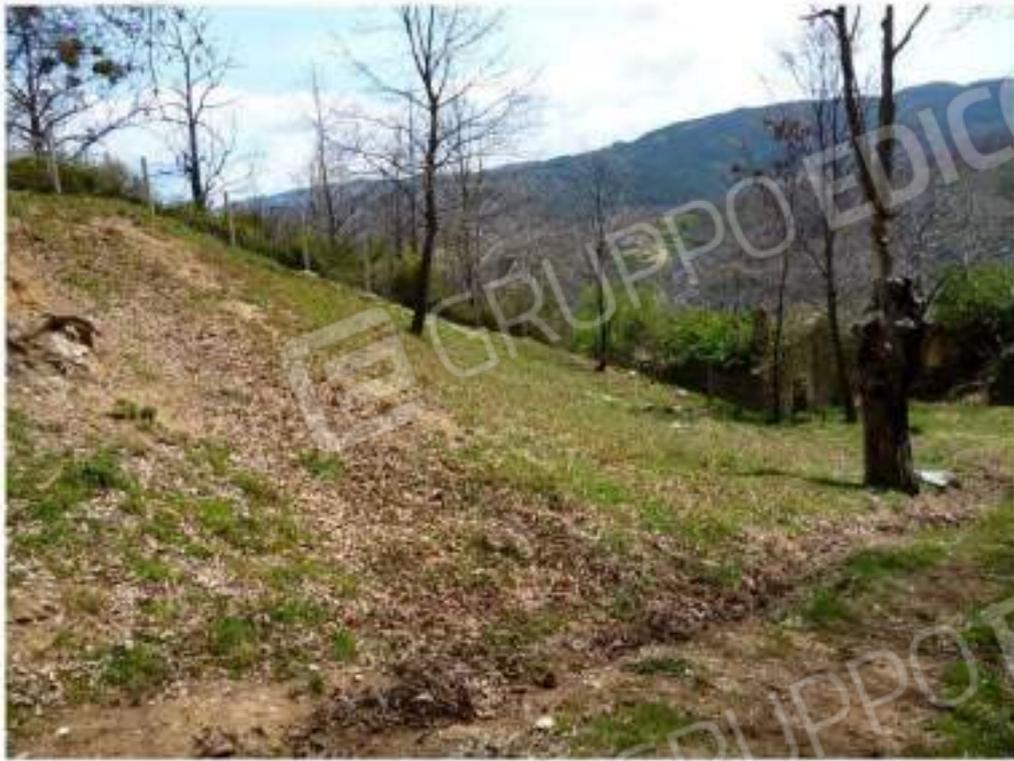
Foto n. 7: terreni a giacitura acclive

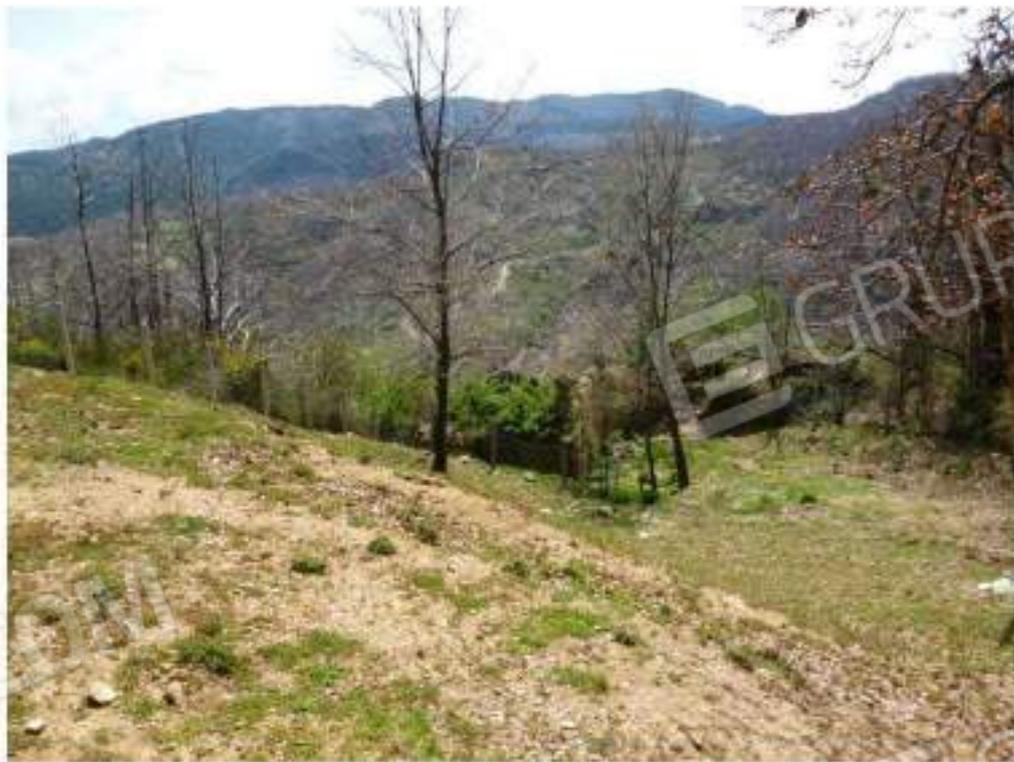
Foto n. 8: terreni con piante arboree rade

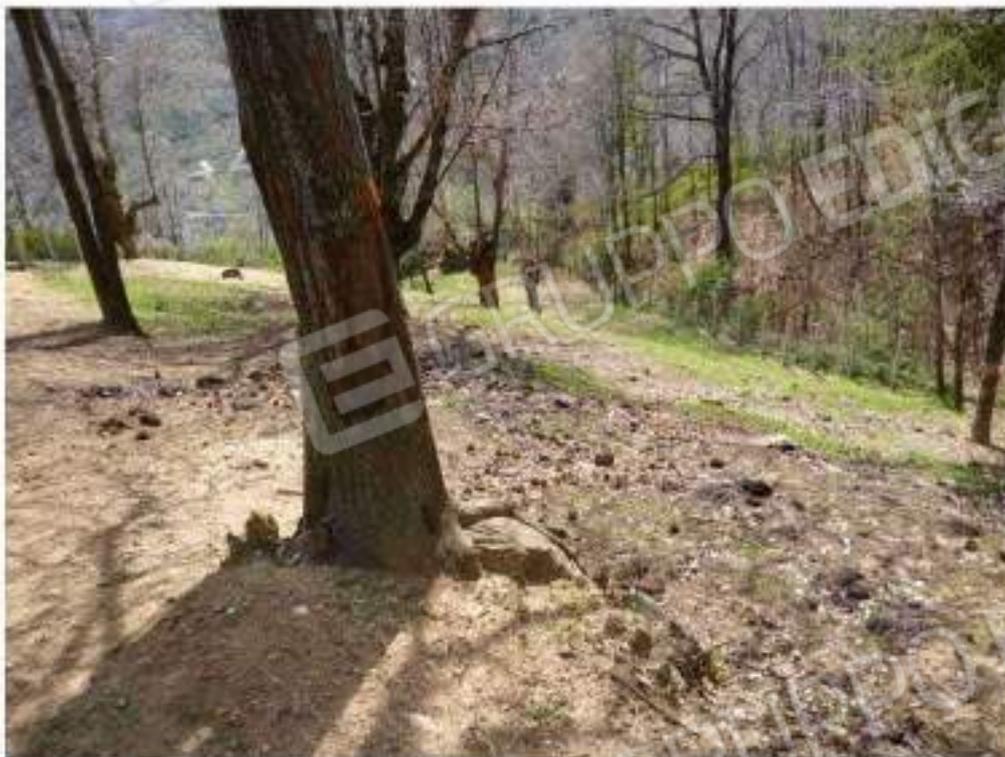
Foto n. 9: castagneto rado

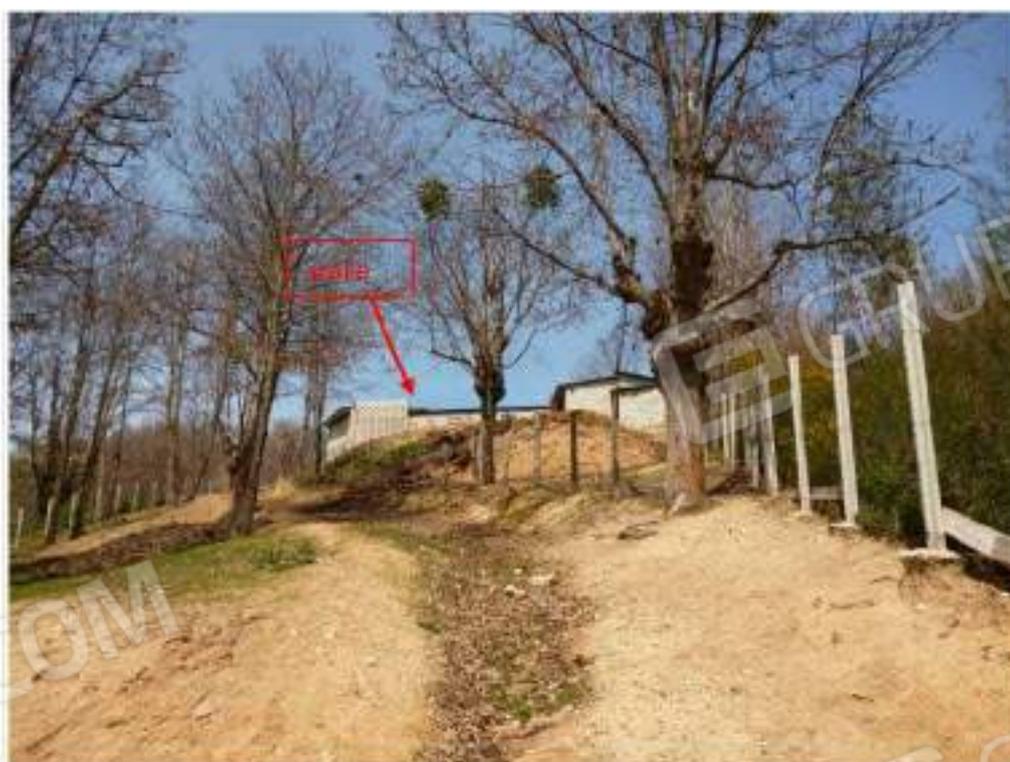
Foto n. 10: castagneto per pascolo

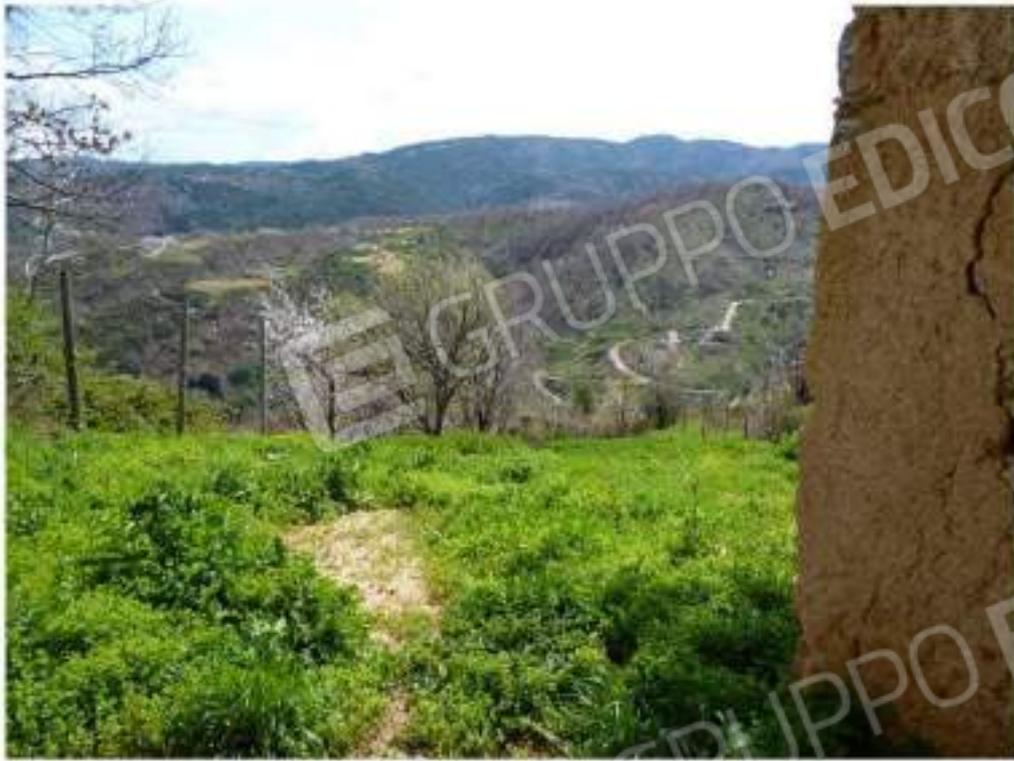
Foto n. 11: terreni incolti con piante arbustive spontanee

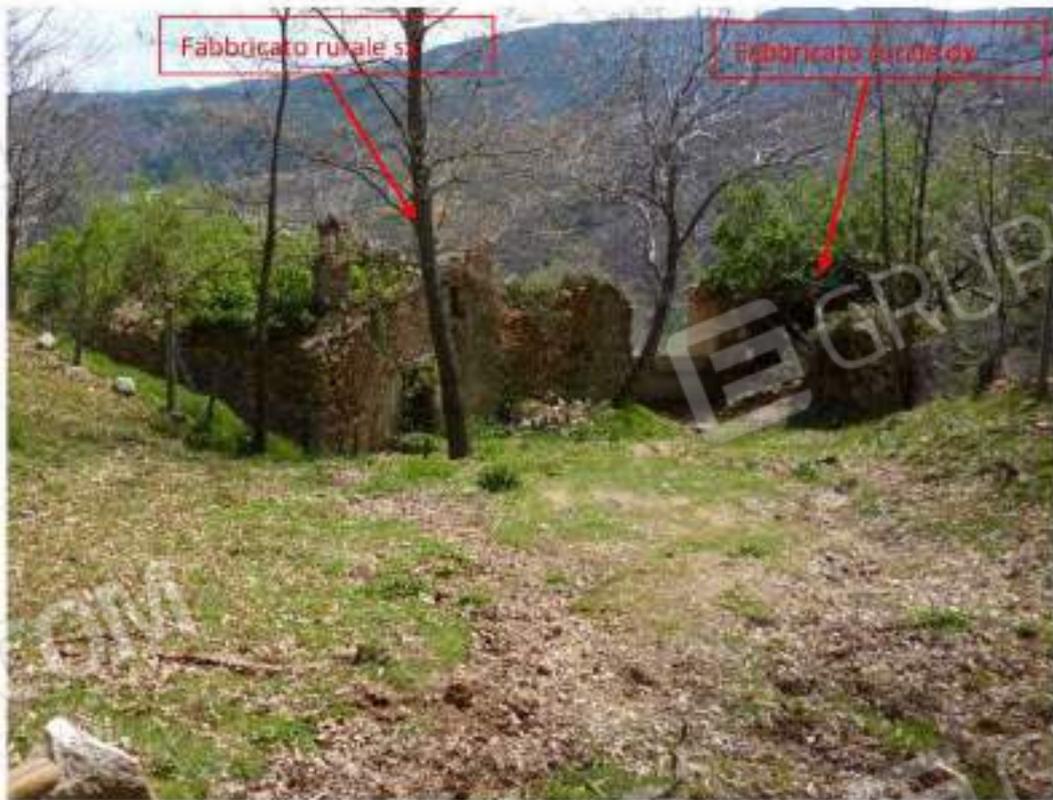
Foto n. 12: fabbricato rurale (foglio 58 p.lla 135)

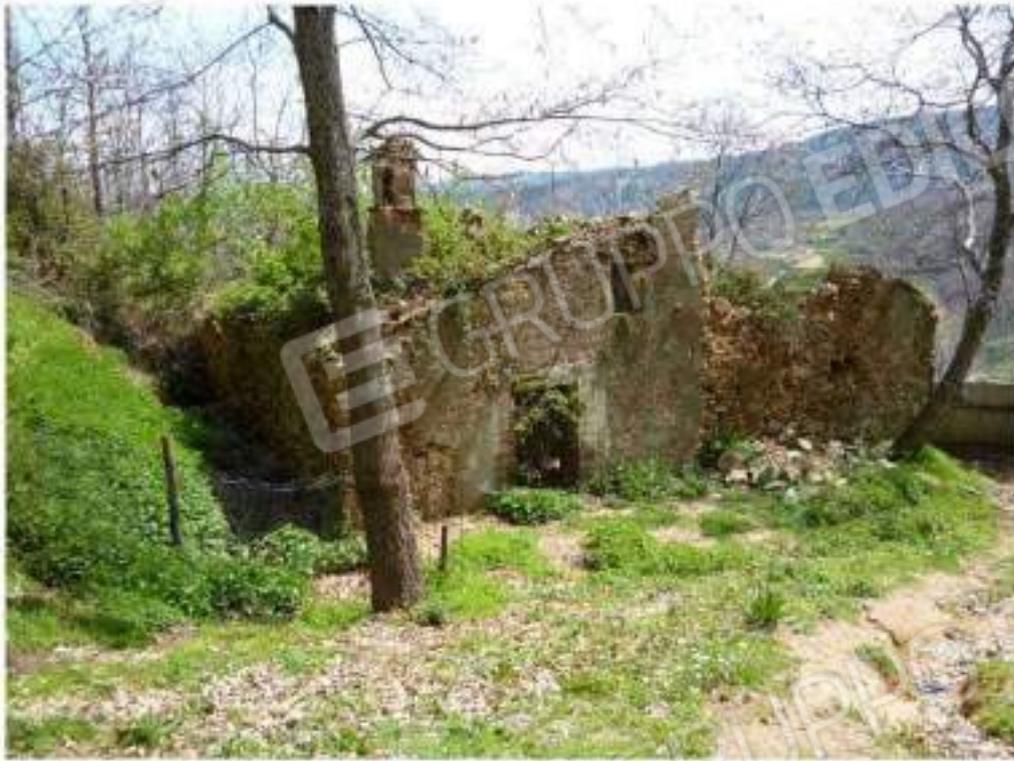
Foto n. 13: fabbricato rurale fatiscente – parte sx

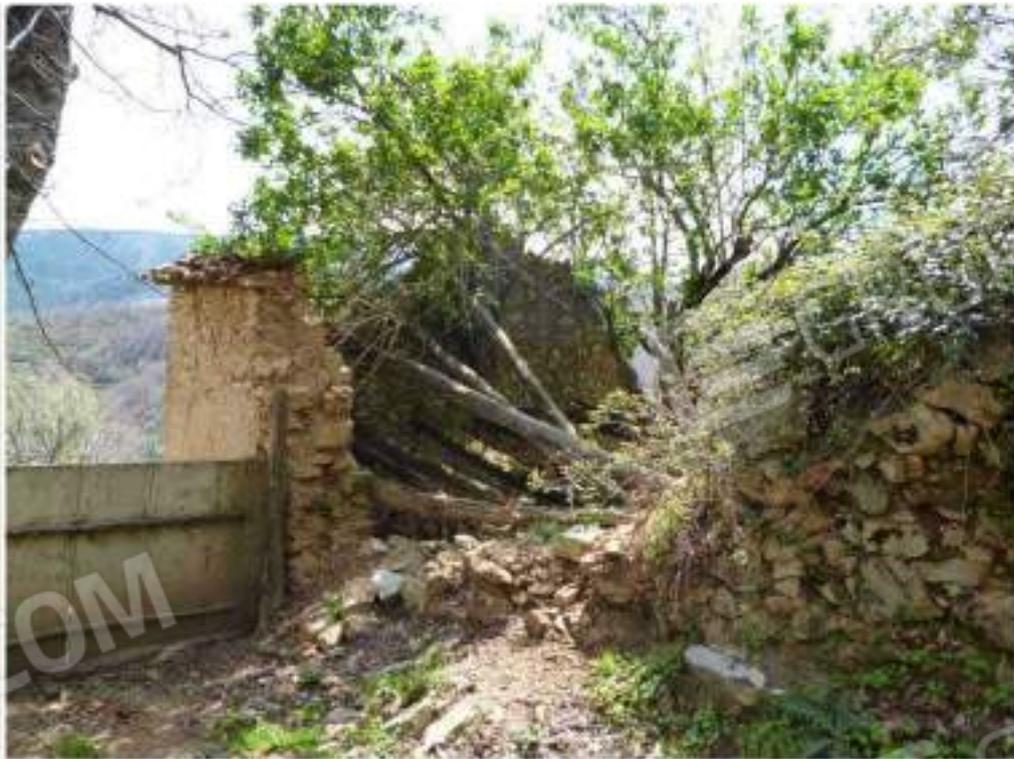
Foto n. 14: fabbricato rurale diruto – parte dx

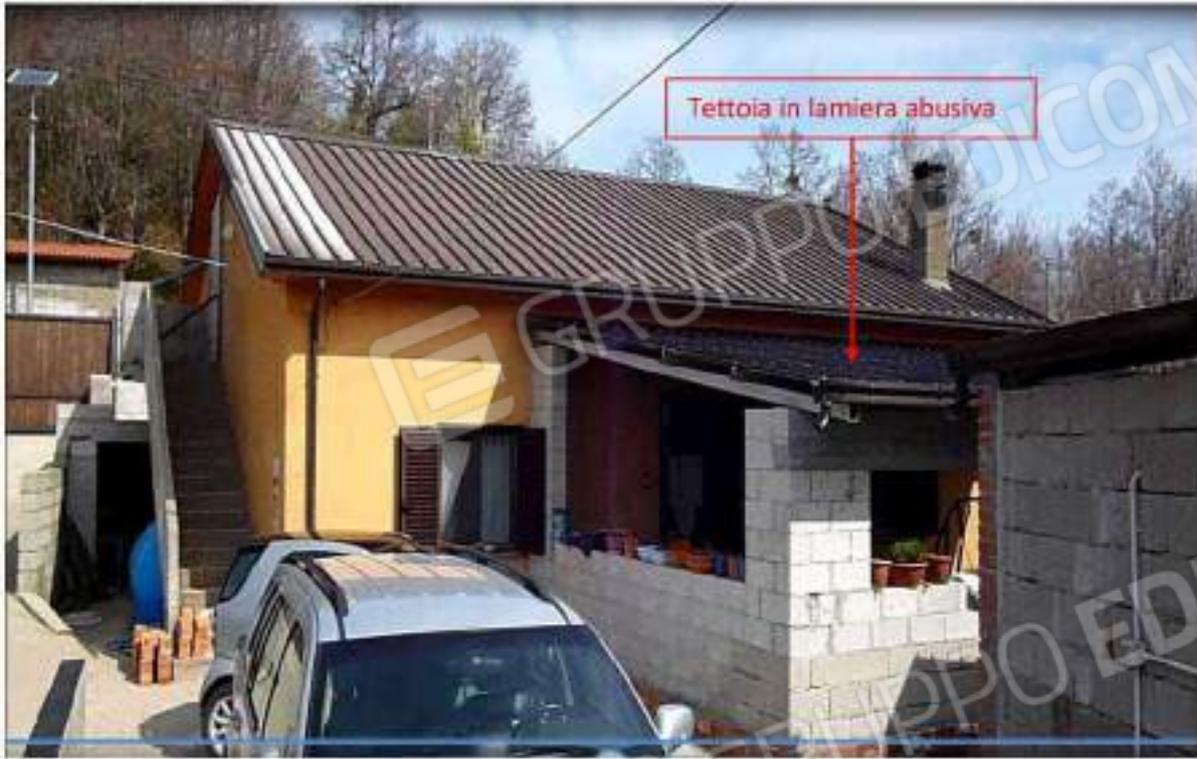
Foto n. 15: fabbricato civile abitazione (foglio 58 p.lla 360) – lato sud/ovest

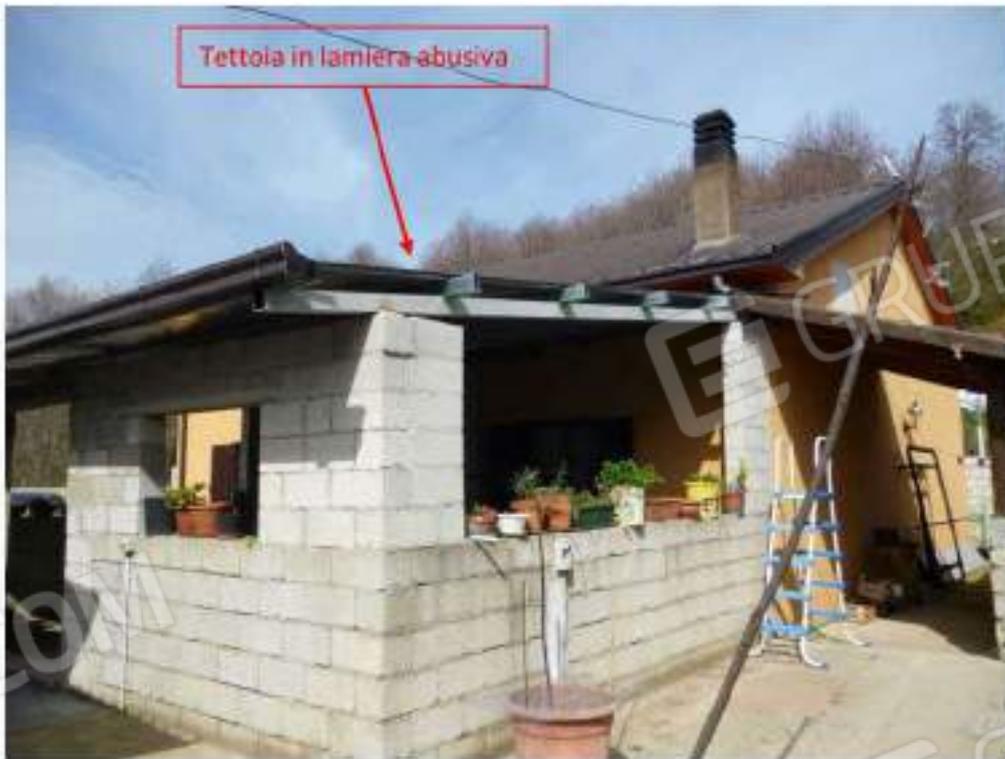
Foto n. 16: fabbricato civile abitazione (foglio 58 p.lla 360) – lato sud/est

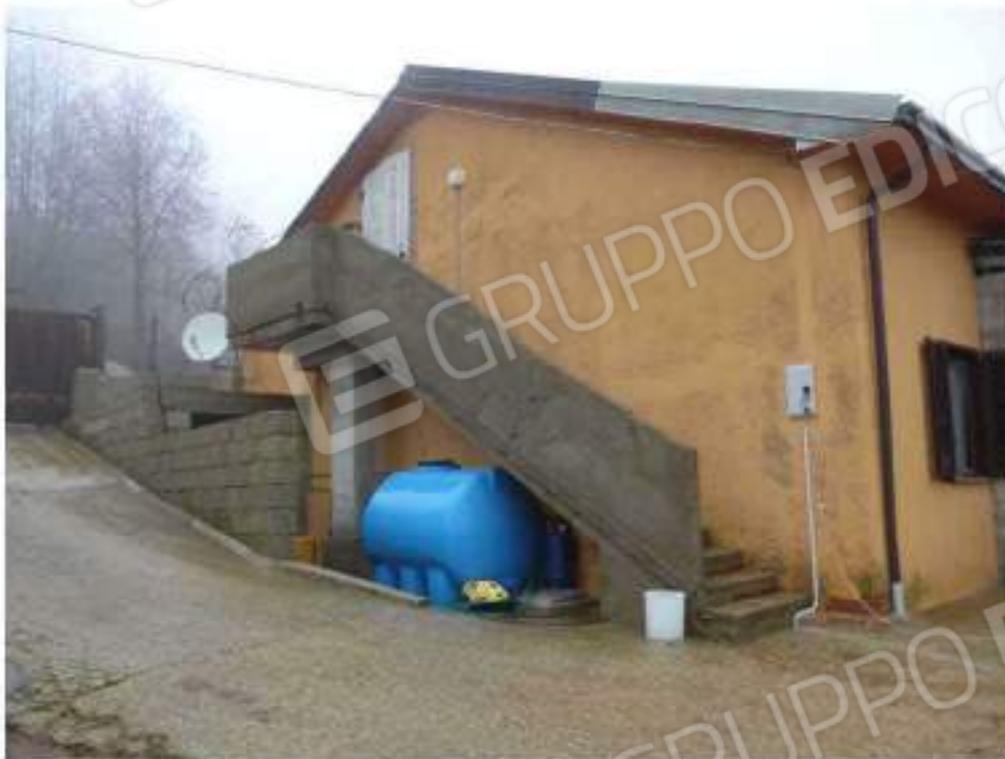
Foto n. 17: fabbricato civile abitazione (foglio 58 p.lla 360) – lato est

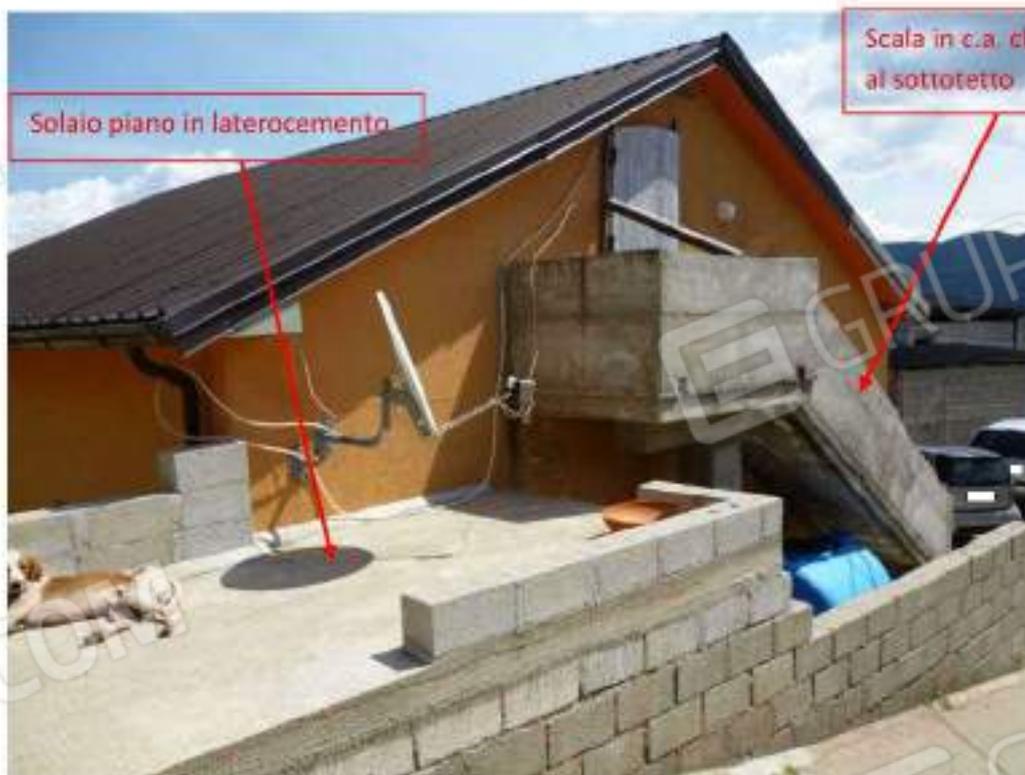
Foto n. 18: fabbricato civile abitazione (foglio 58 p.lla 360) – lato nord

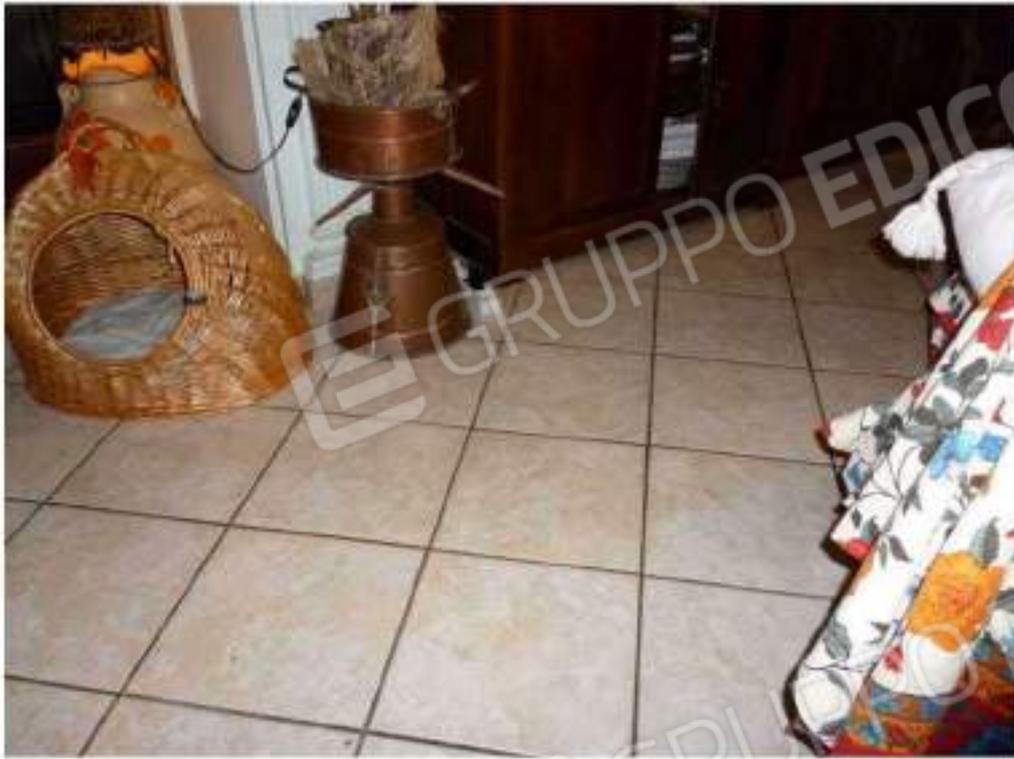
Foto n. 19: fabbricato civile abitazione (foglio 58 p.lla 360) - vista interna

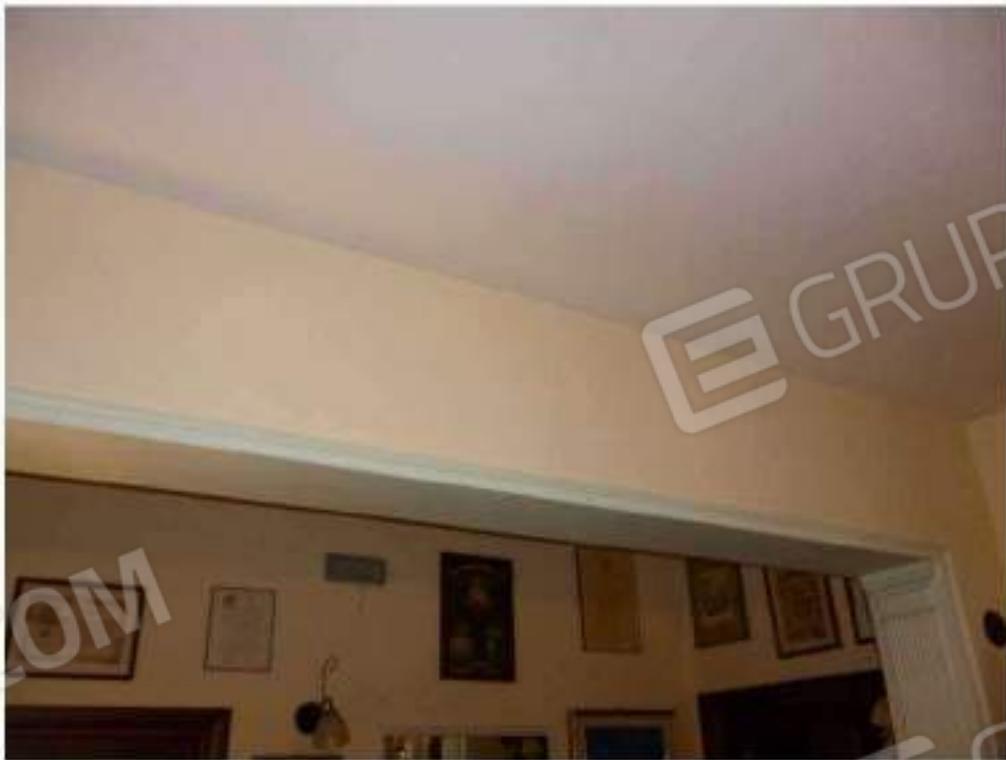
Foto n. 20: fabbricato civile abitazione (foglio 58 p.lla 360) - vista interna

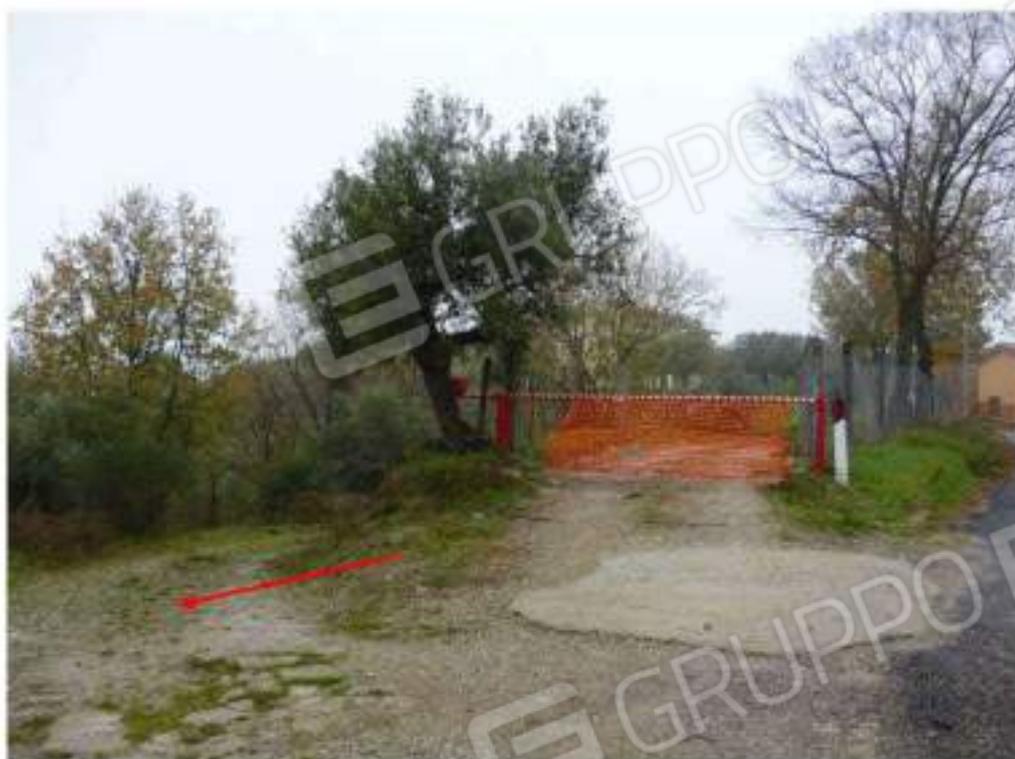
Foto n. 1: accesso ai terreni dalla strada comunale

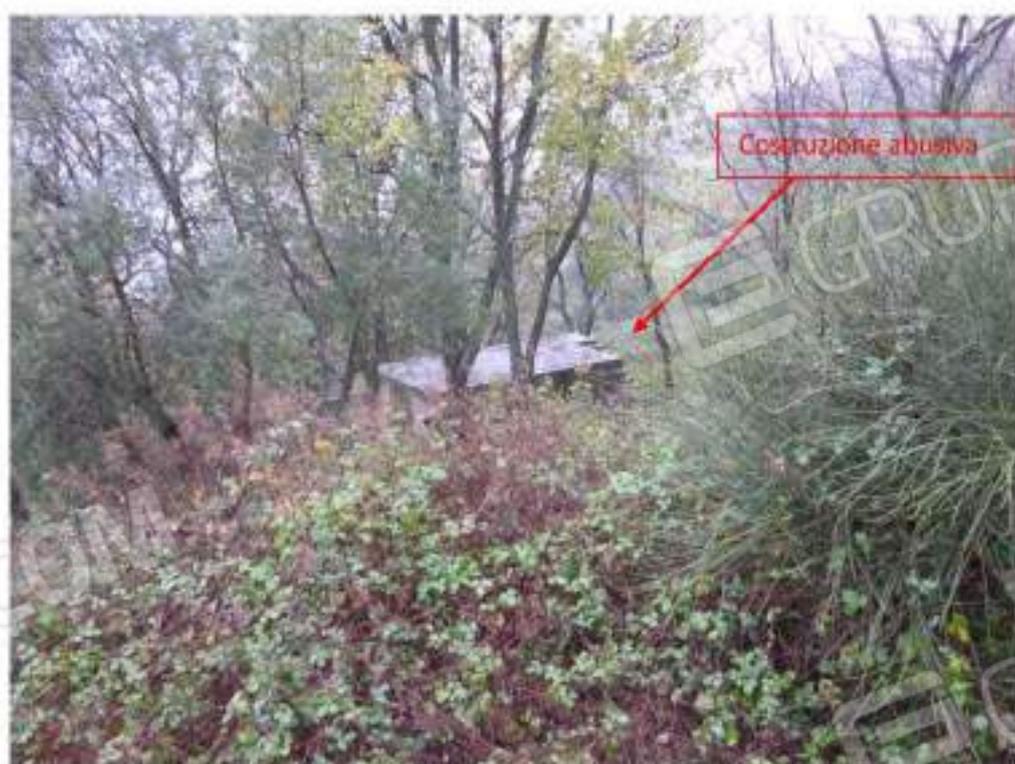
Foto n. 2: terreno incolto con piante arbustive spontanee

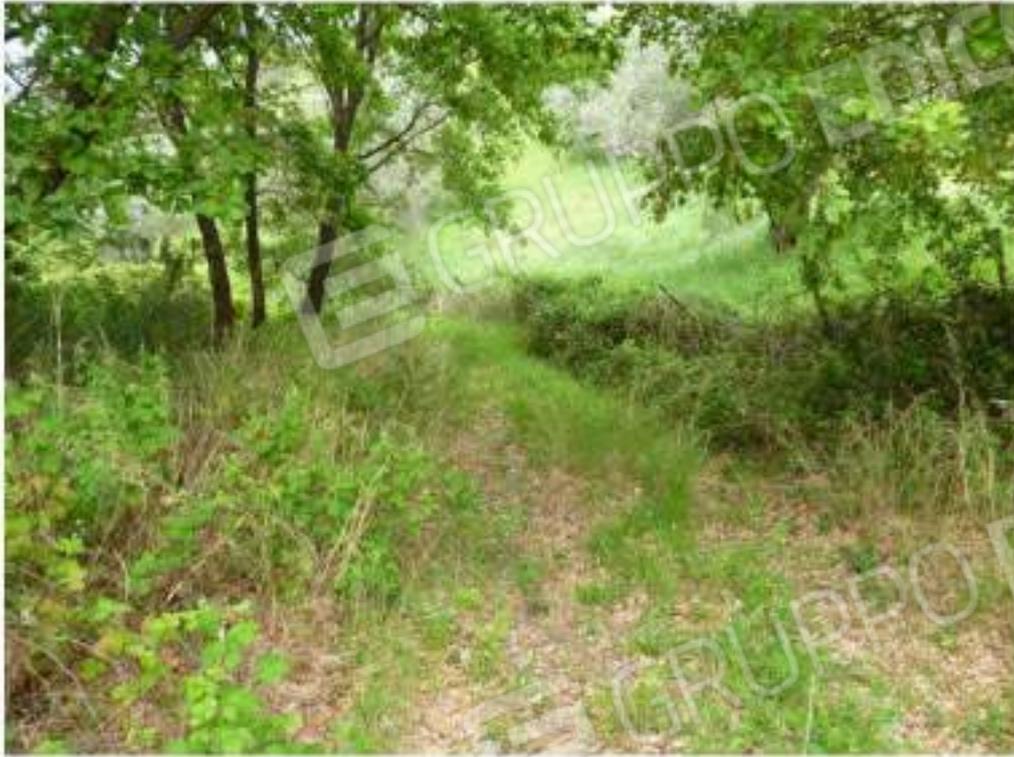
Foto n. 3: terreno incolto con piante arboree

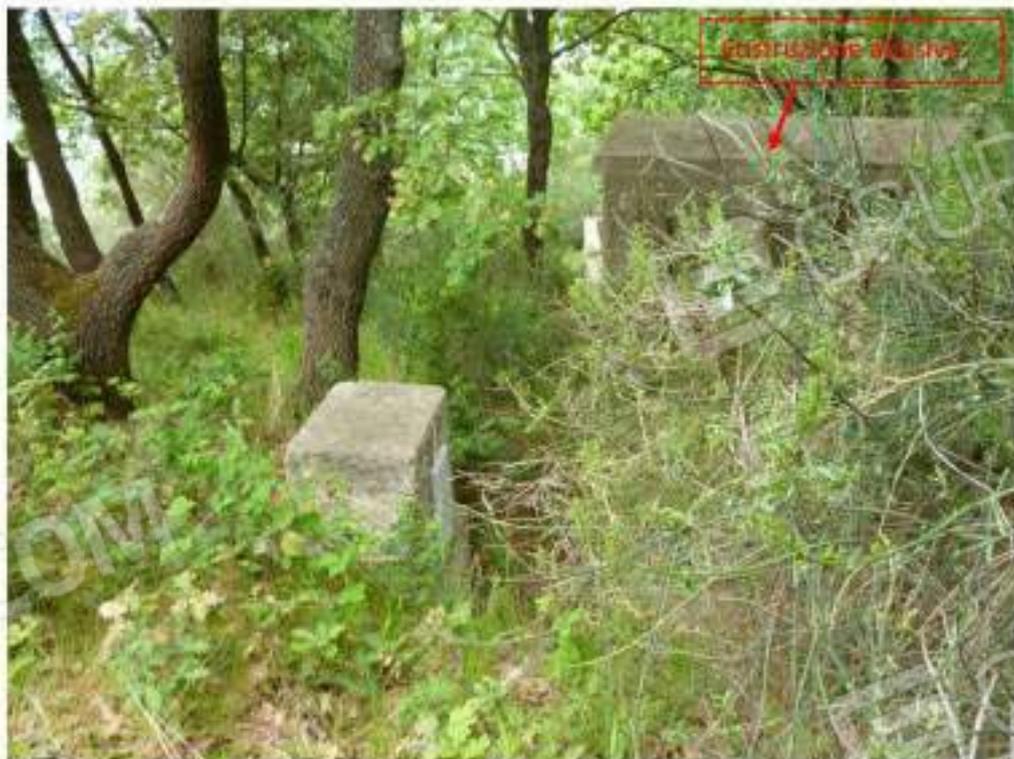
Foto n. 4: pendenza acclive – piante di quercia

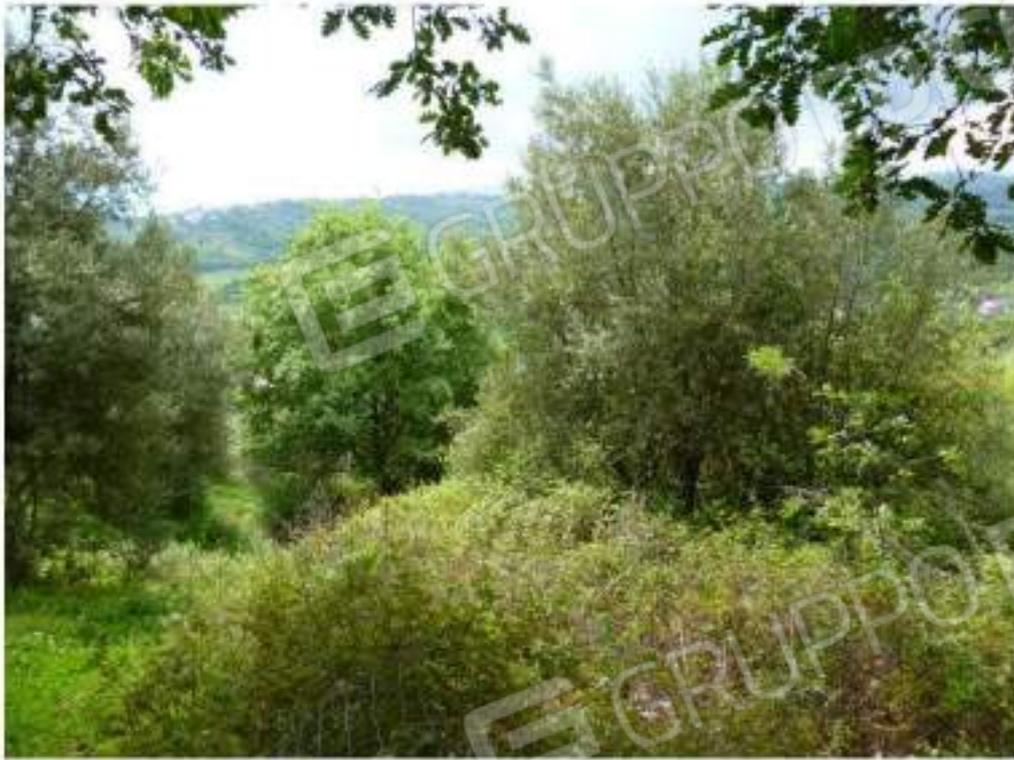
Foto n. 5: sporadica presenza di piante di ulivo e di quercia

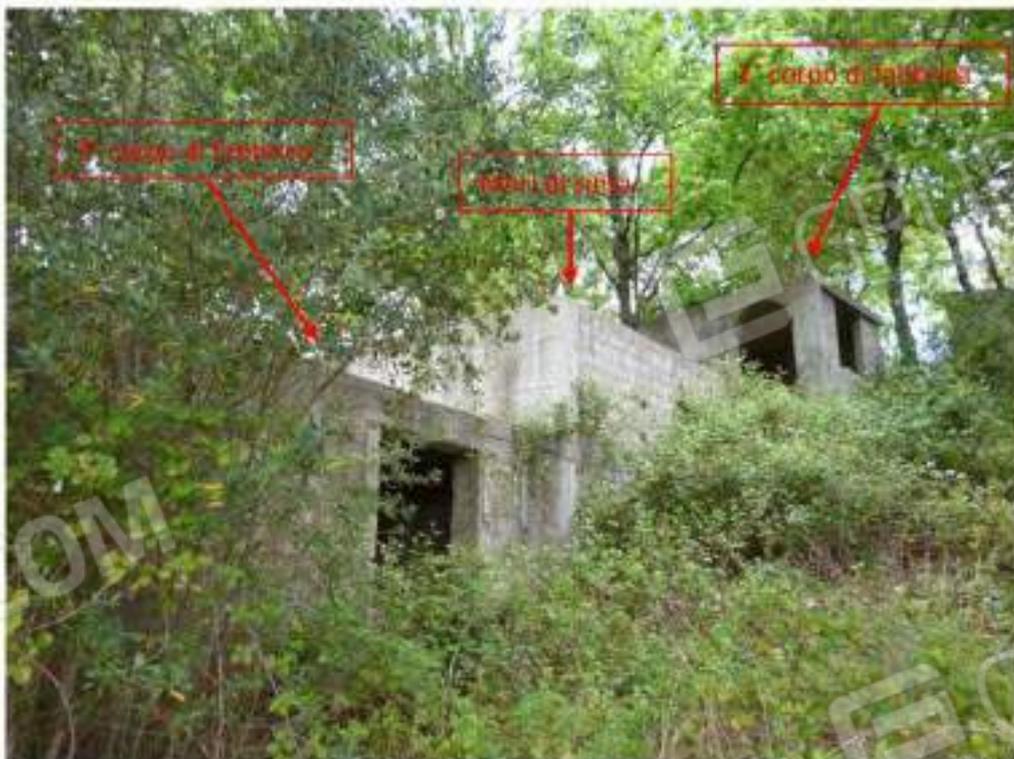
Foto n. 6: terreno con pendenza costante e giacitura acclive – abusi lato est

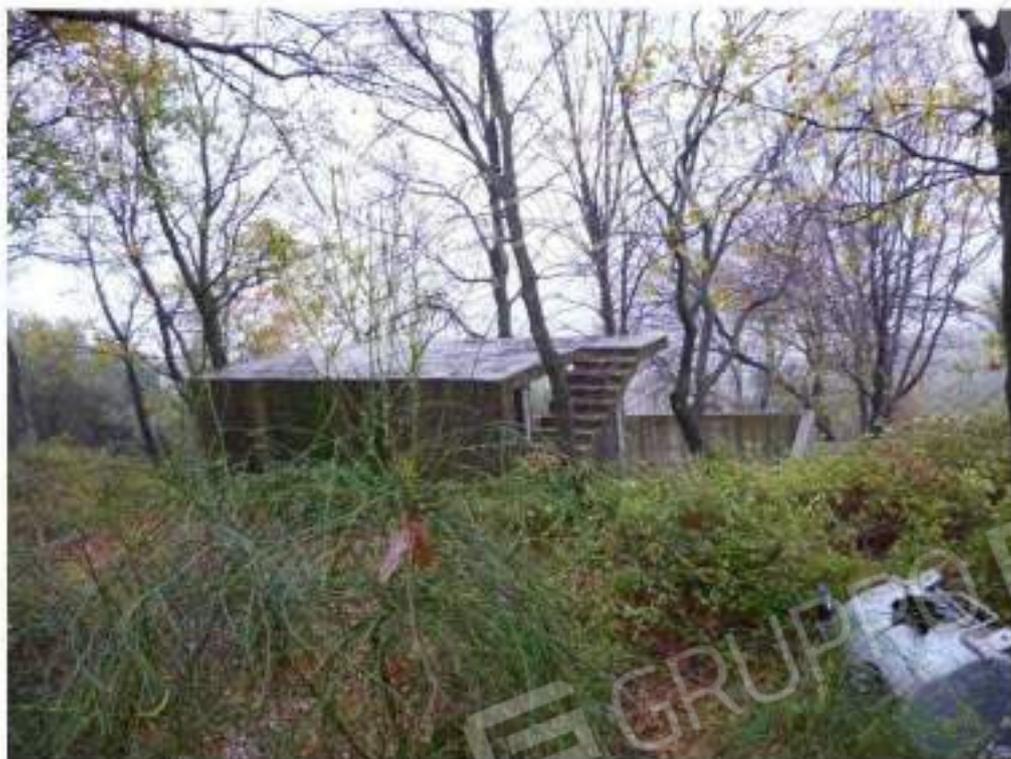
Foto n. 7: costruzioni abusive lato nord

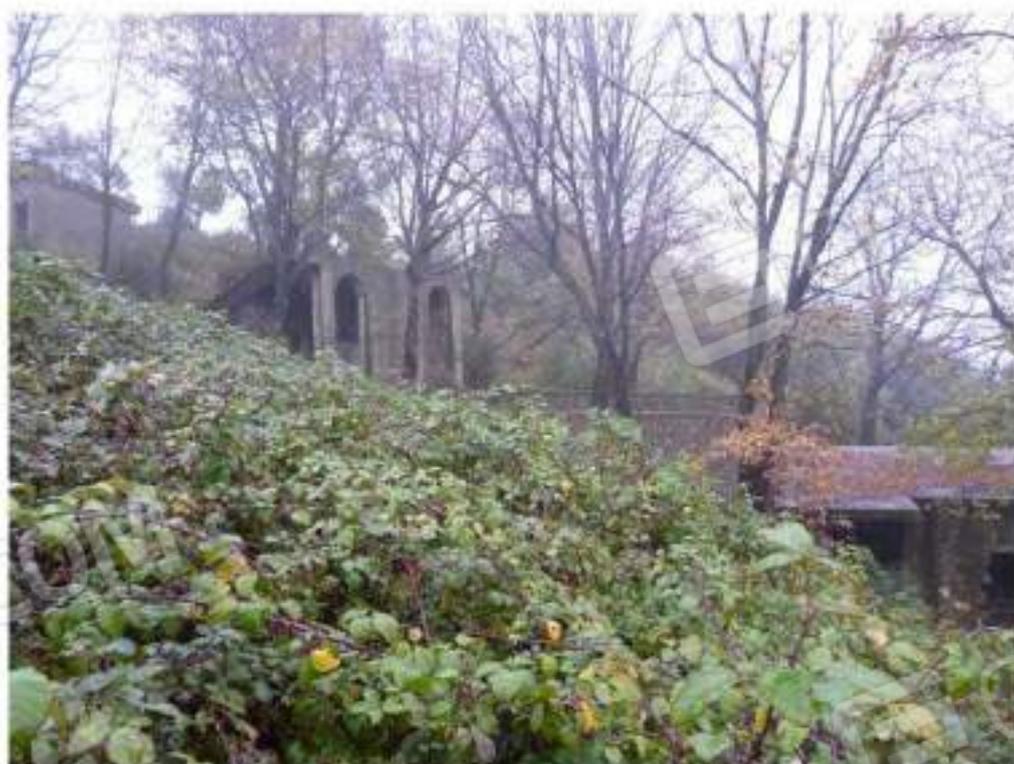
Foto n. 8: costruzioni abusive lato ovest

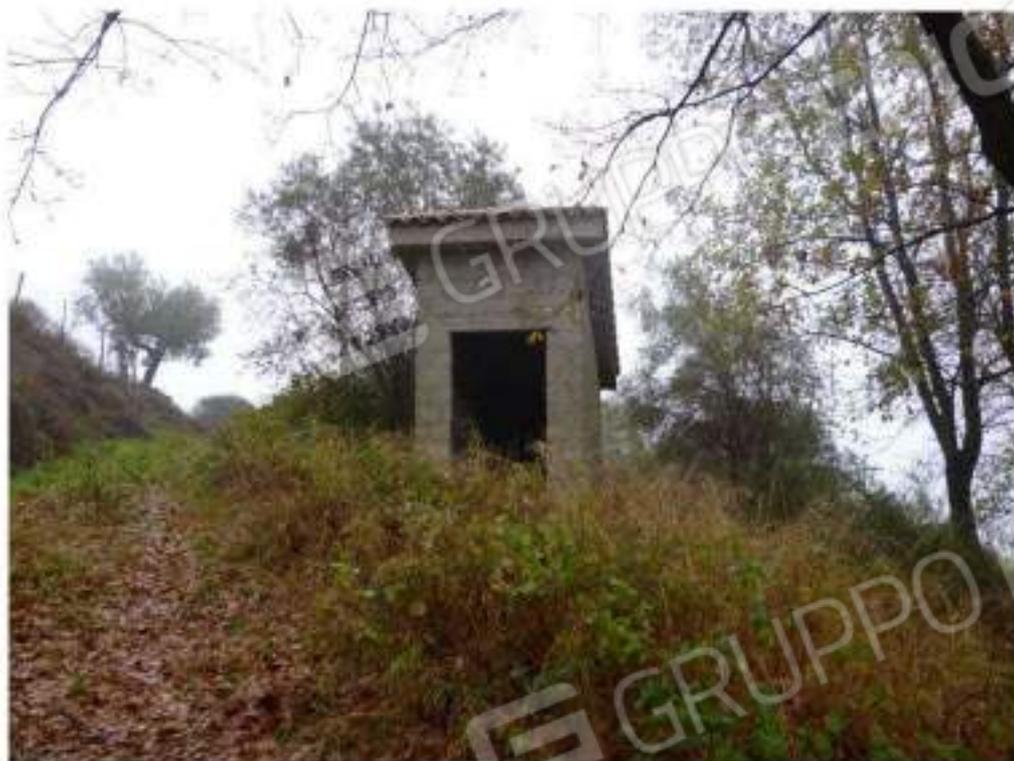
Foto n. 9: casupola in muratura
