Allegato 12
Documentazione Fotografica
- Luzzi 1

Allegato 12
Documentazione Fotografica
- Luzzi 2

Allegato 12
Documentazione Fotografica
- Montalto -

Allegato 12
Documentazione Fotografica
- Rende -

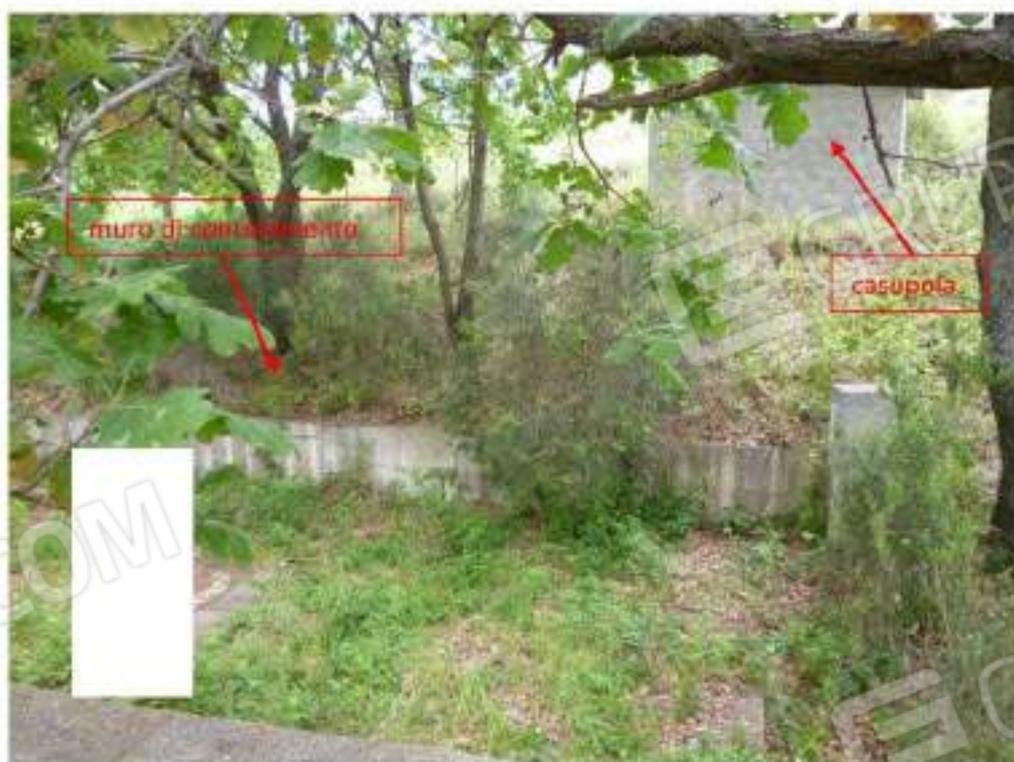
Foto n. 10: sbancamento

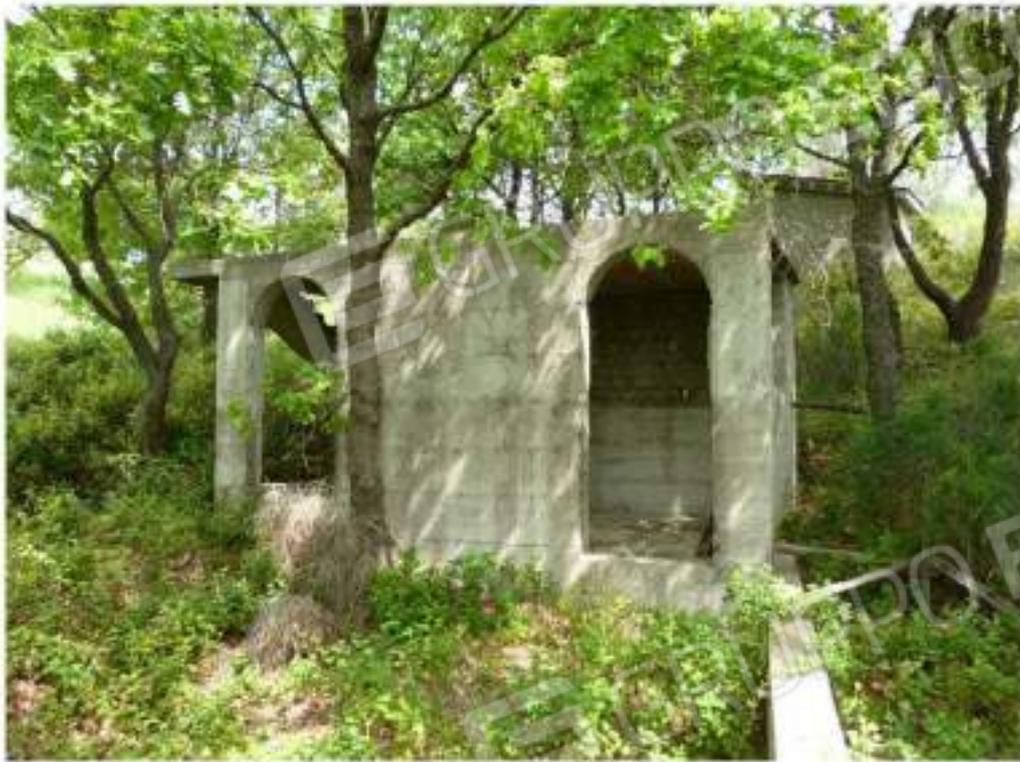
Foto n. 11: 1° corpo di fabbrica – lato sud

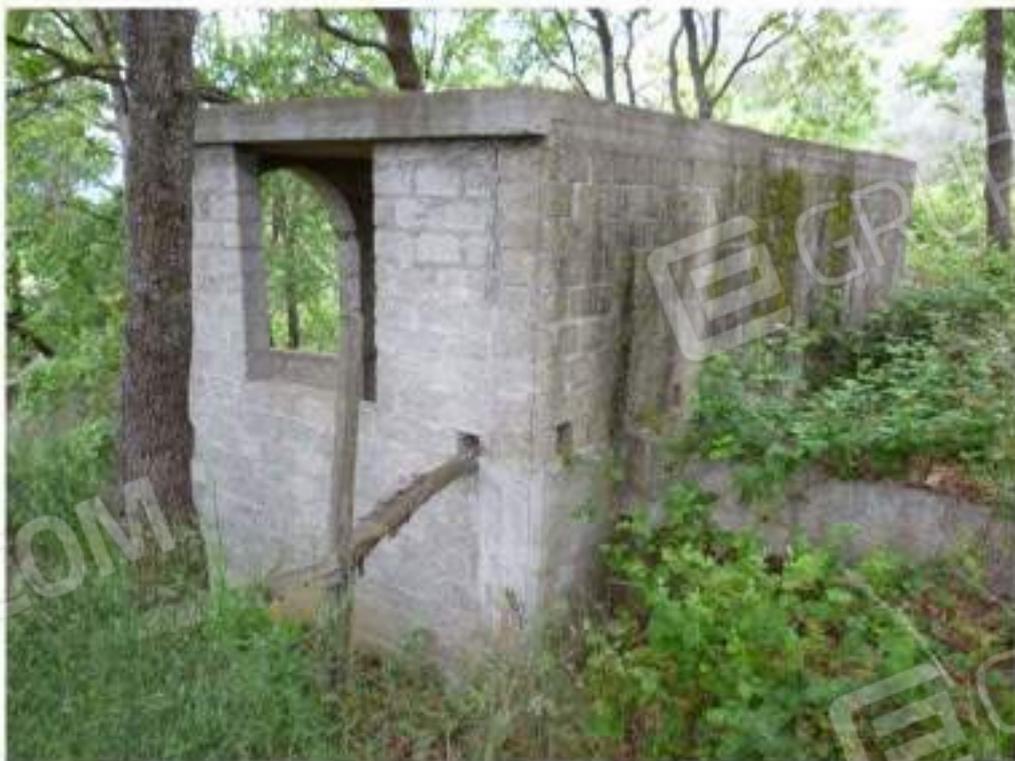
Foto n. 12: 1° corpo di fabbrica – lato nord/est

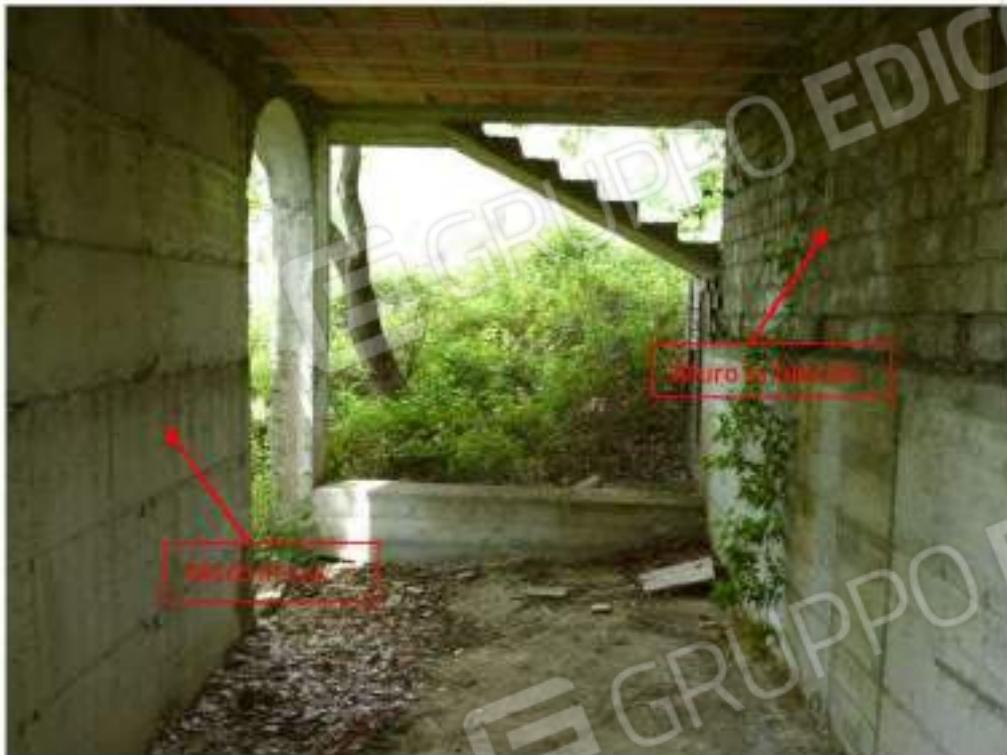
Foto n. 13: 1° corpo di fabbrica – scala in c.a.

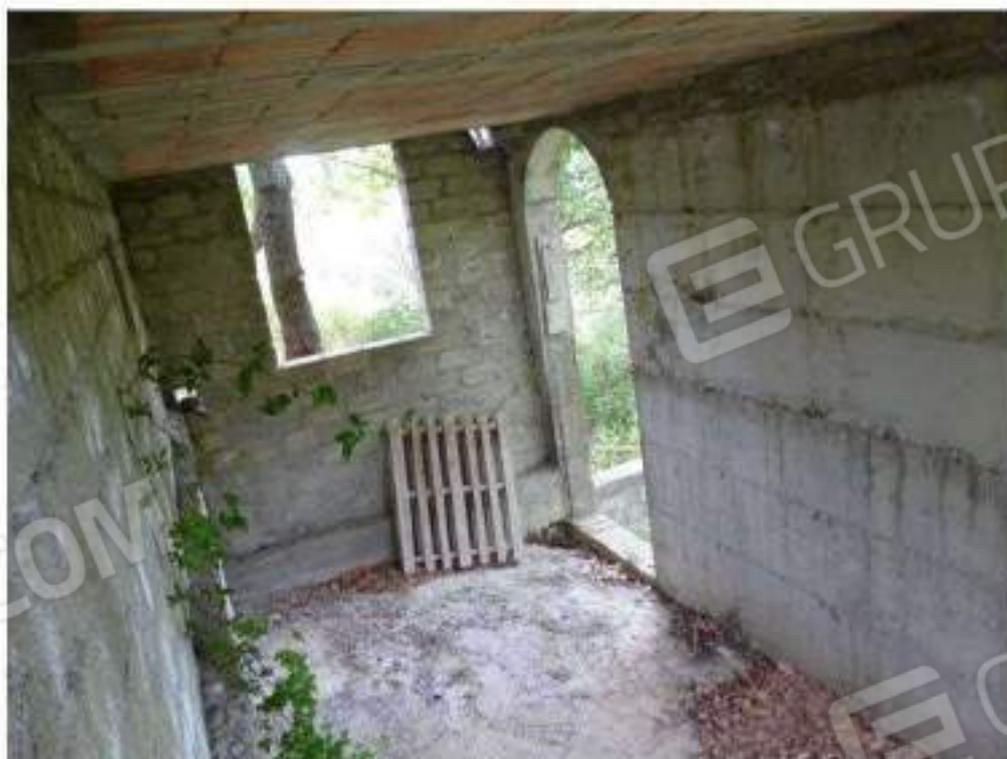
Foto n. 14: 1° corpo di fabbrica - vista interna

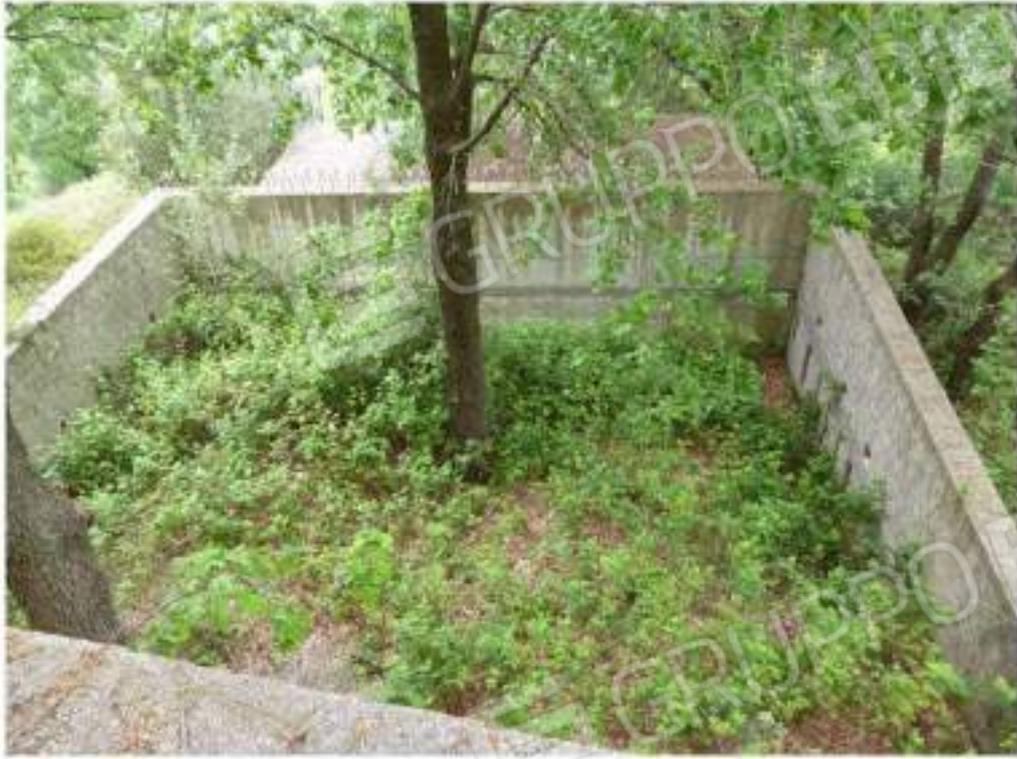
Foto n. 15: muri di cinta in blocchi di cemento

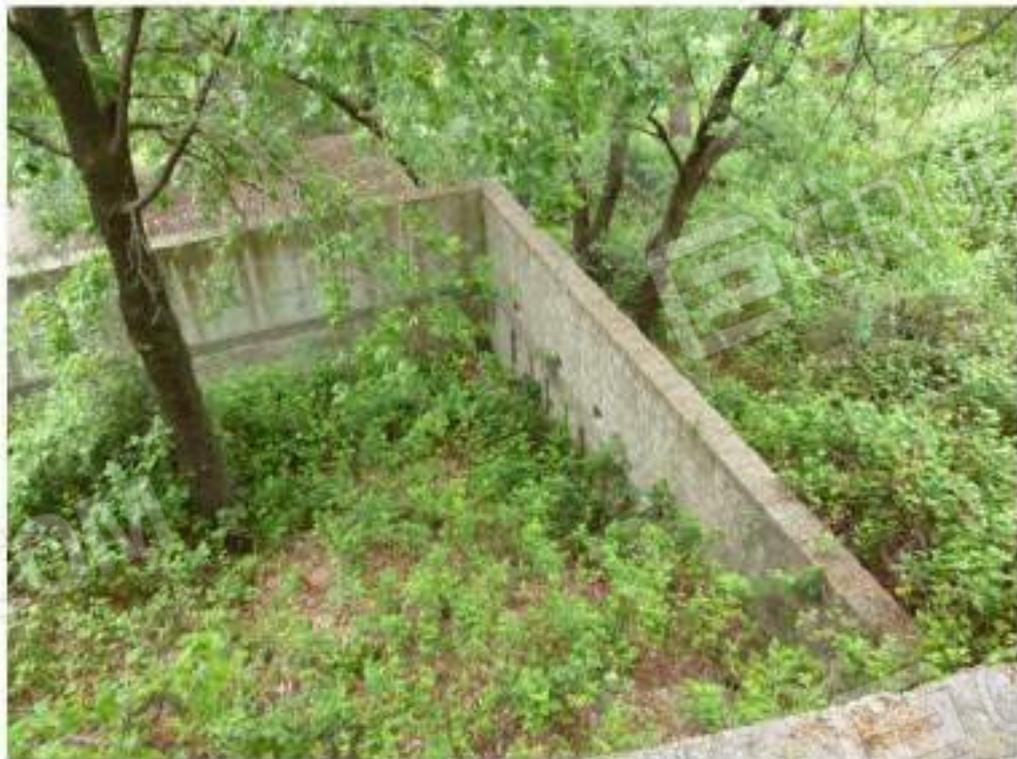
Foto n. 16: muri di cinta in blocchi di cemento

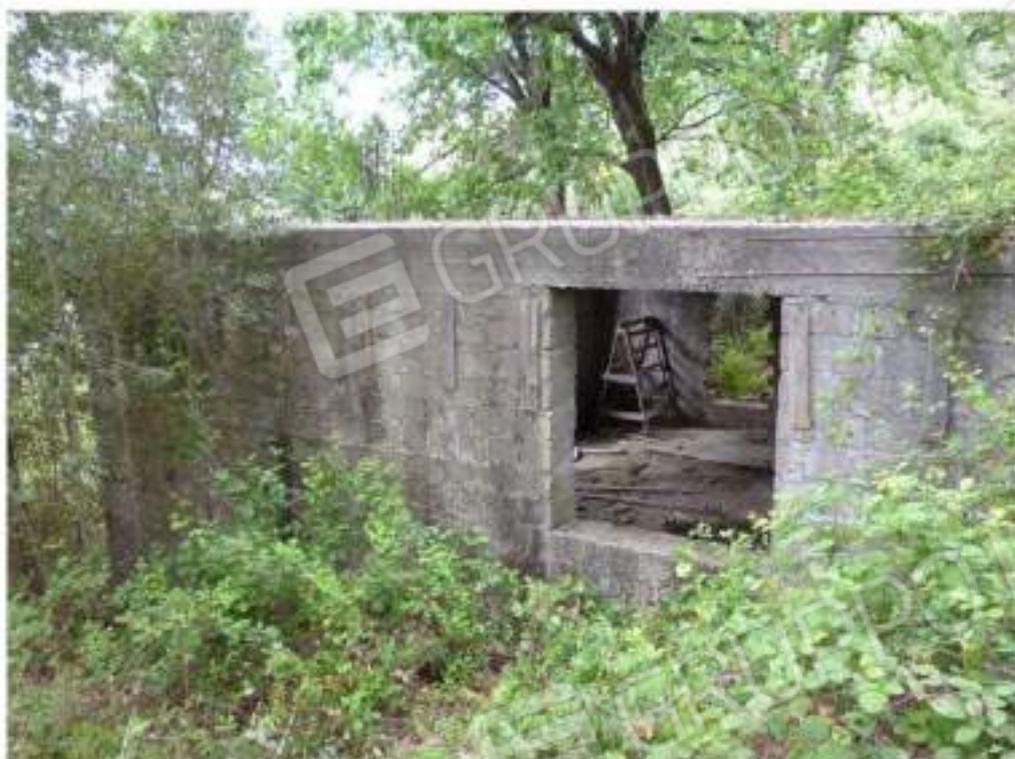
Foto n. 17: 2° corpo di fabbrica – lato est

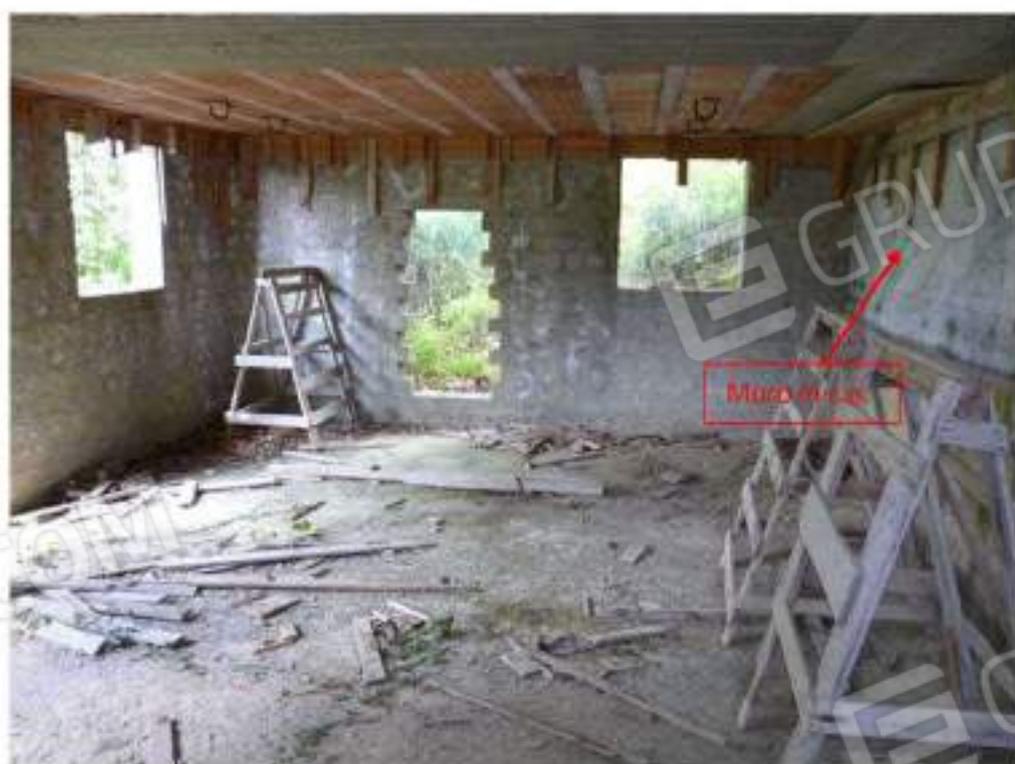
Foto n. 18: 2° corpo di fabbrica - vista interna

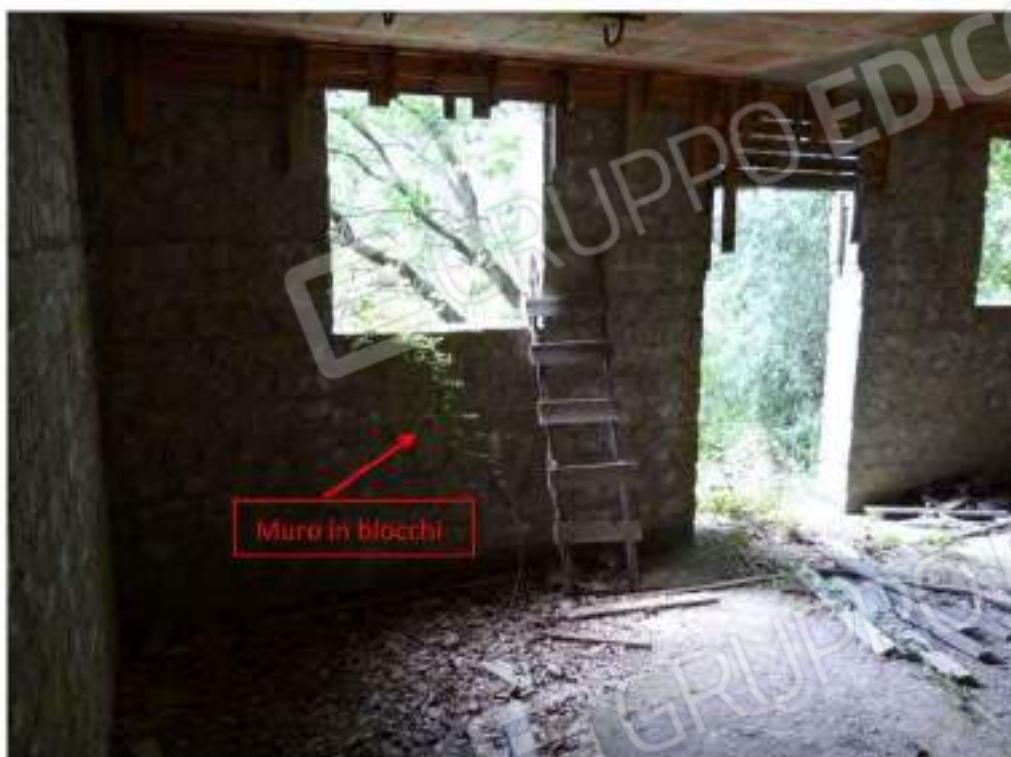
Foto n. 19: 2° corpo di fabbrica - vista interna

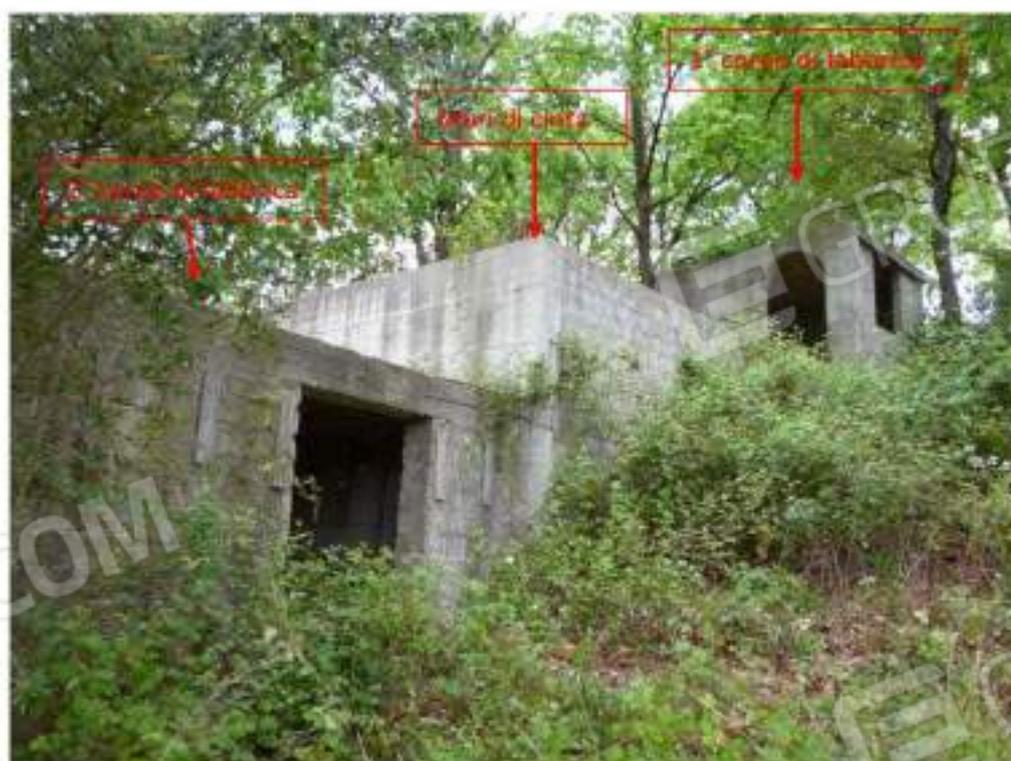
Foto n. 20: corpi di fabbrica – lato est

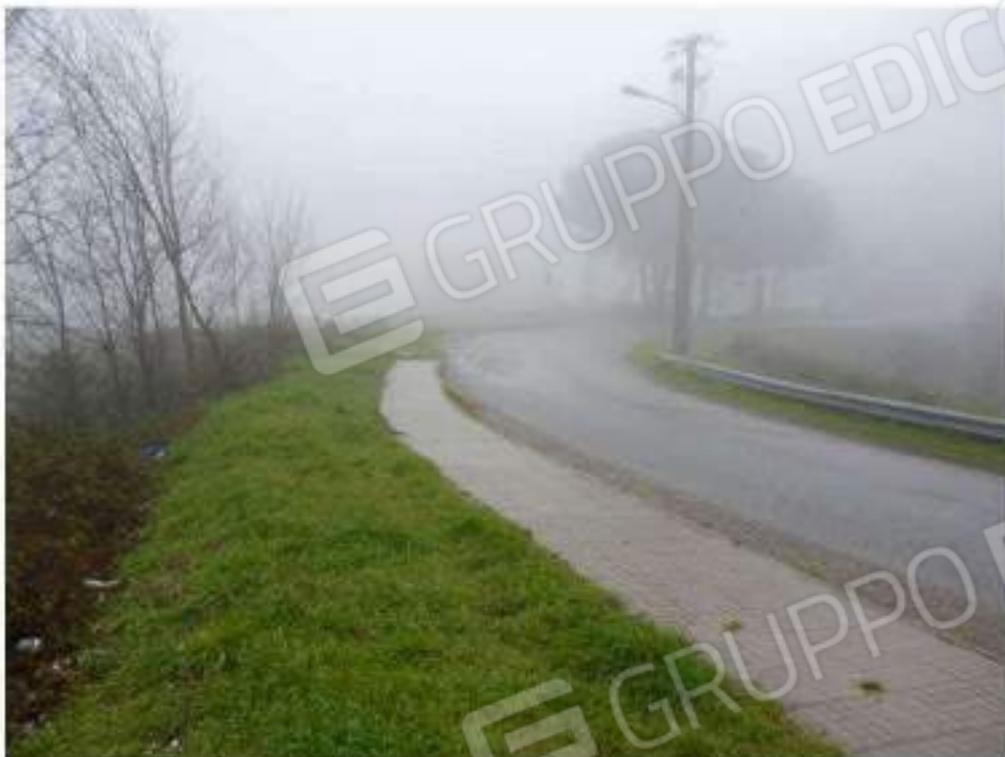
Foto n. 1: accesso ai terreni dalla strada comunale

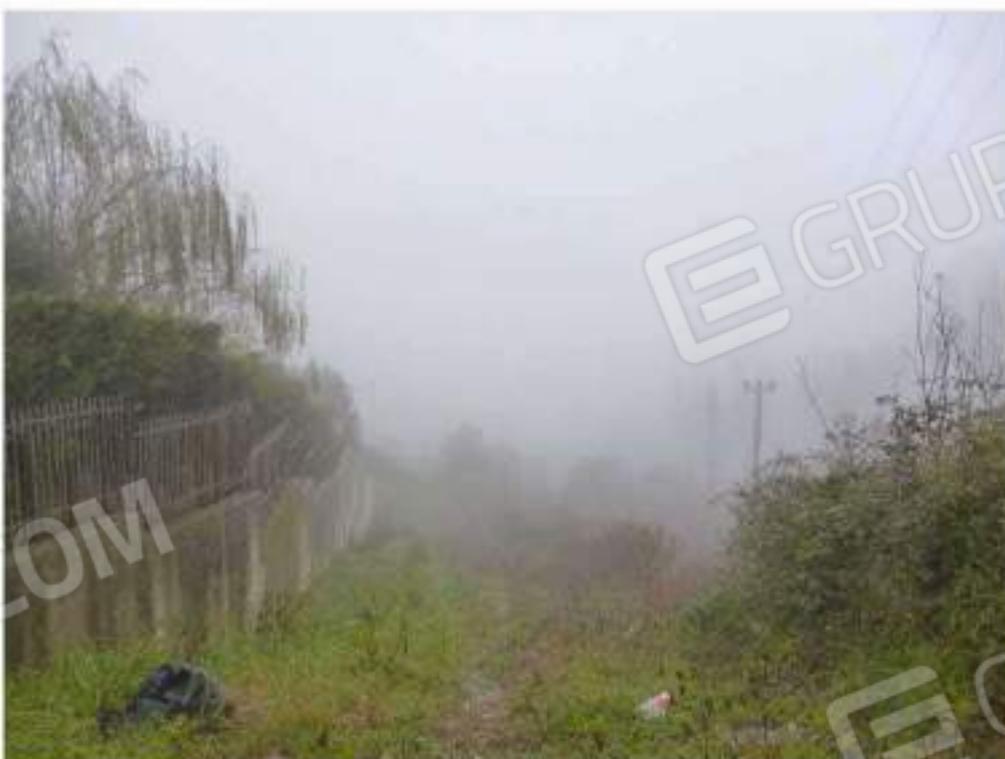
Foto n. 2: accesso ai terreni sottostrada

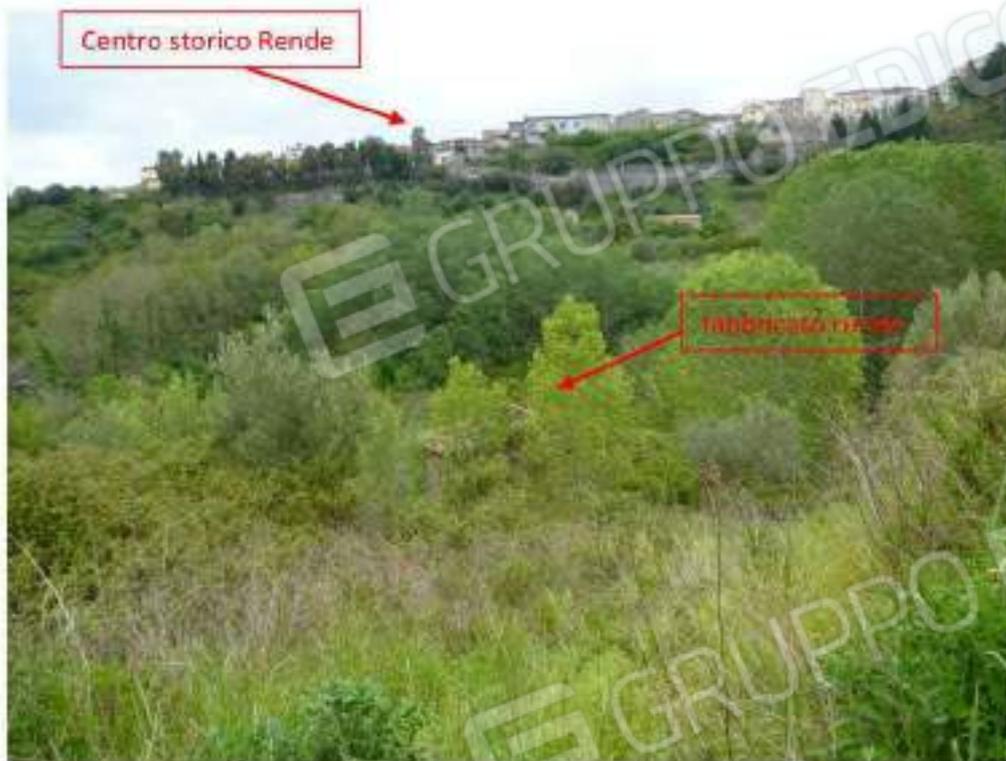
Foto n. 3: terreno incolto con piante infestanti

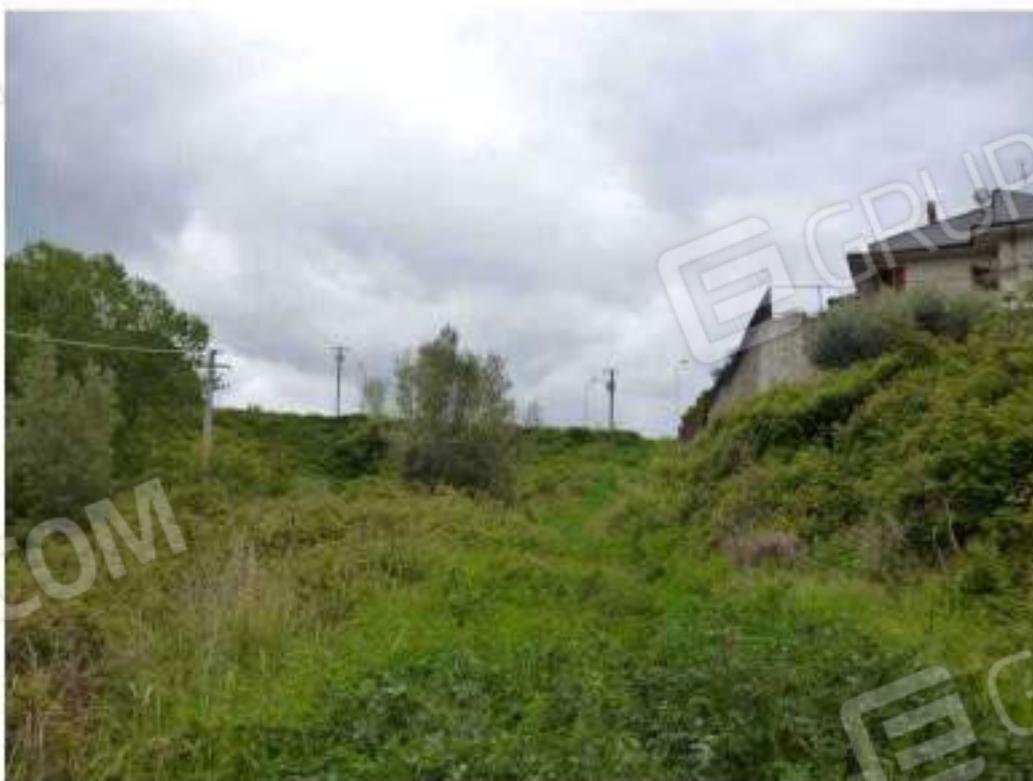
Foto n. 4: pendenza acclive

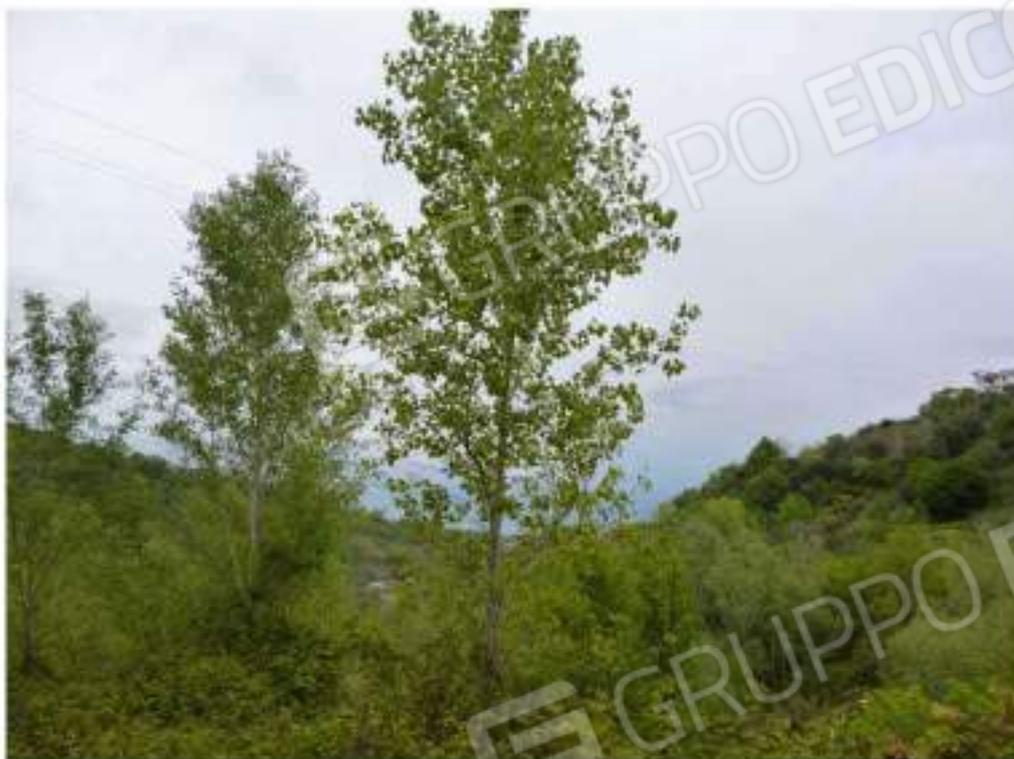
Foto n. 5: terreno incolto con piante infestanti arboree

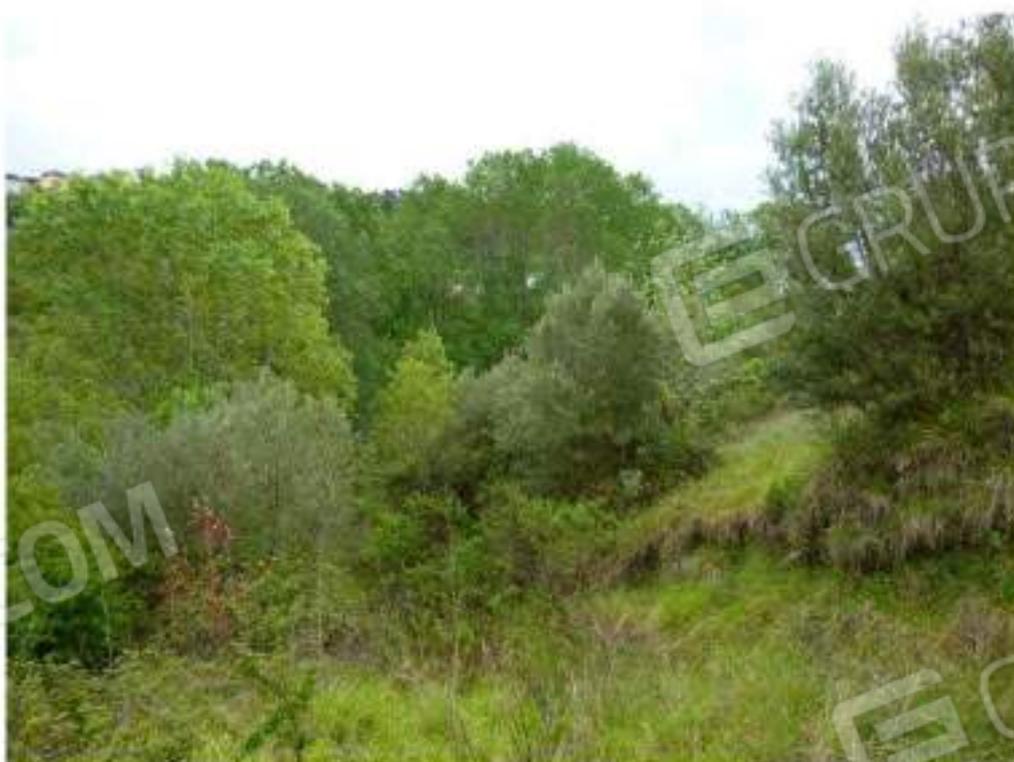
Foto n. 6: terreni incolti con alcuni raggruppamenti di piante di ulivo non coltivate

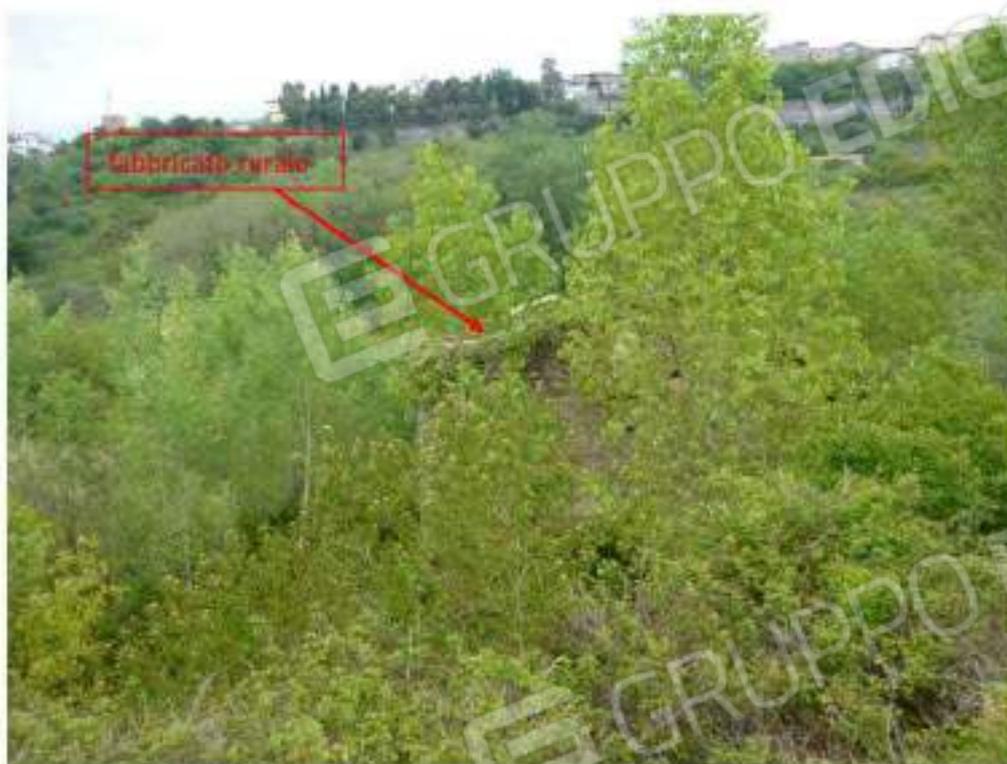
Foto n. 7: fabbricato rurale

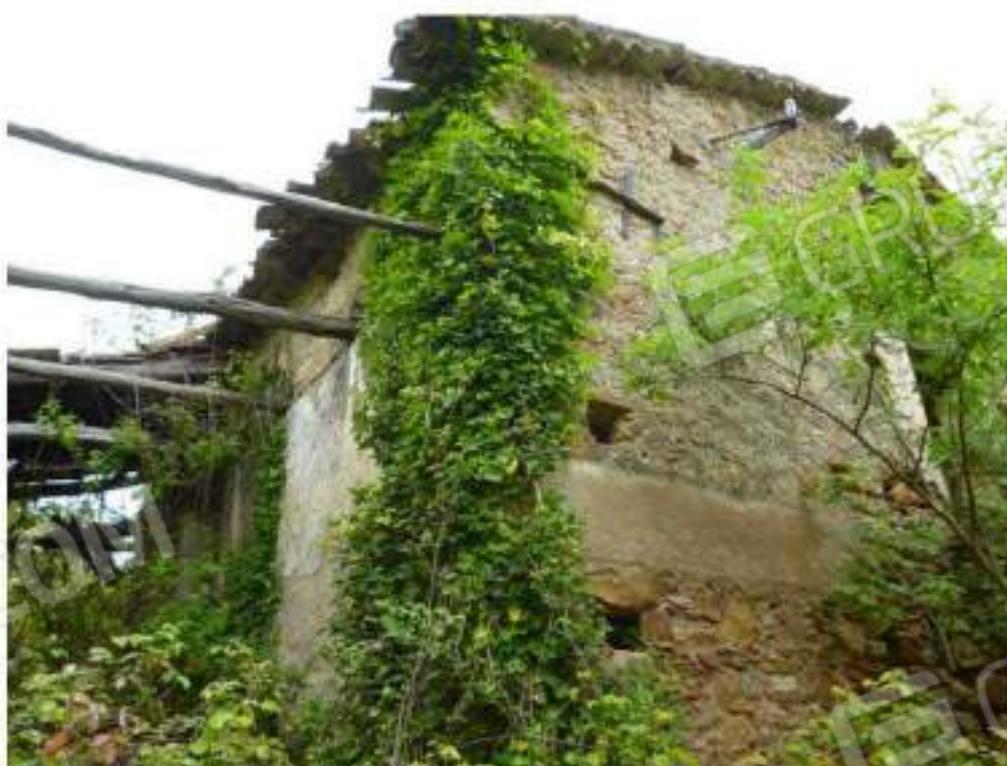
Foto n. 8: fabbricato rurale

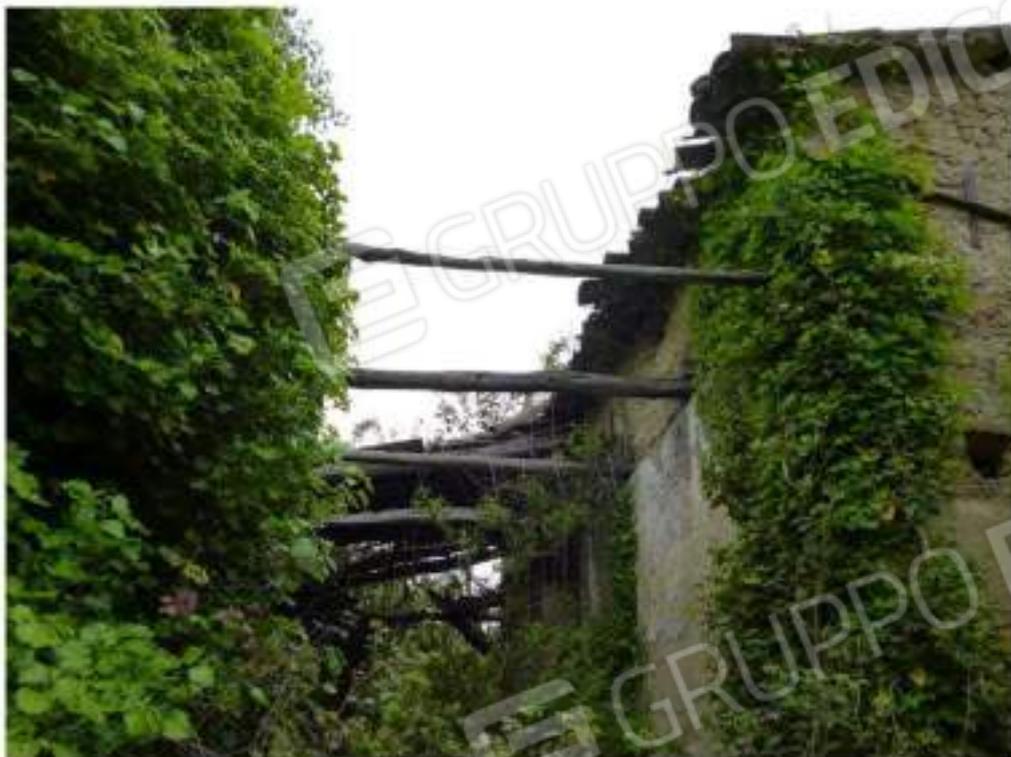
Foto n. 9: parte di fabbricato con travi a vista

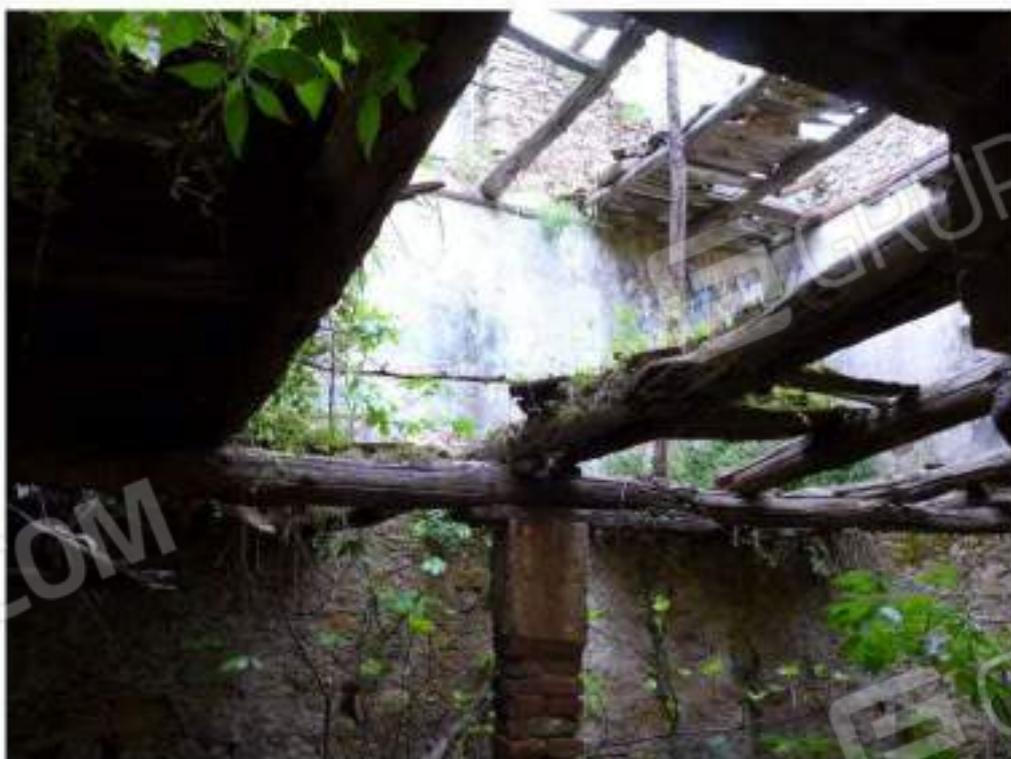
Foto n. 10: fabbricato privo di copertura e dei solai di interpiano
