Allegato 13

**Documentazione fotografica di confronto
“stato attuale e sanatorie di opere edilizie abusive”**

COMUNE DI LUZZI - CS -
- LOCALITA' PIRAINETTI - N: 11.

OGGETTO: DOCUMENTAZIONE FOTOGRAFICA -

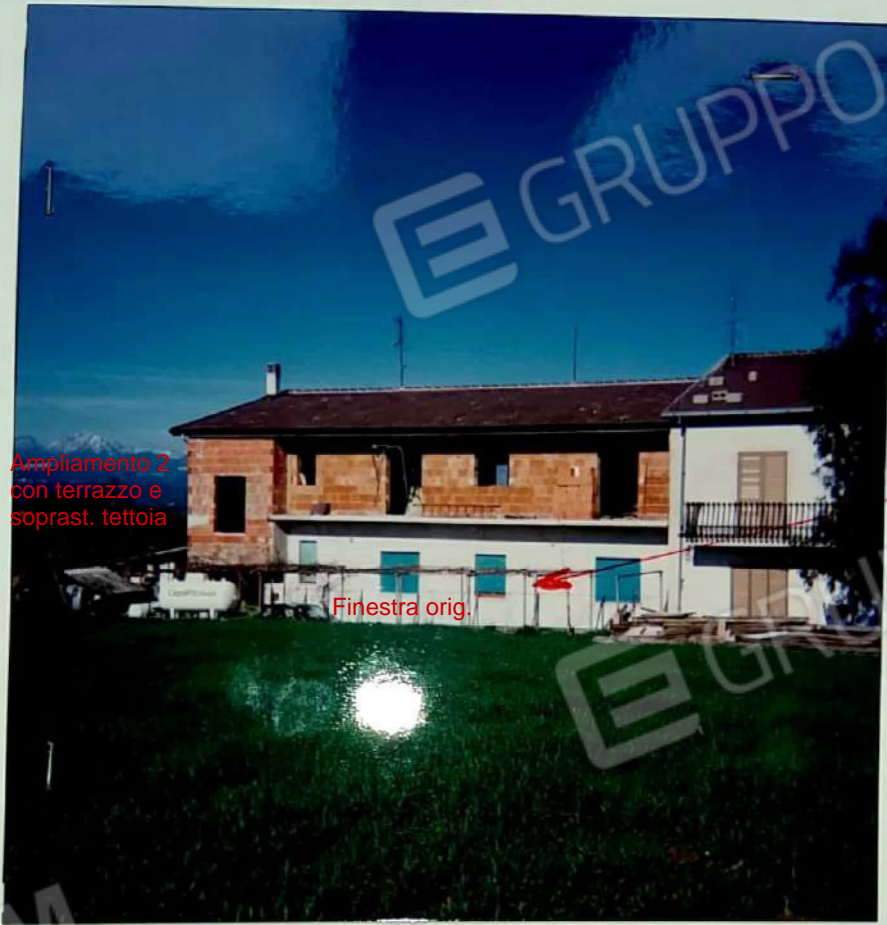
Foto n. 1 - Piano Terra, lato Est

Ampliamento 2
con terrazzo e
soprast. tettoia

Finestra orig.

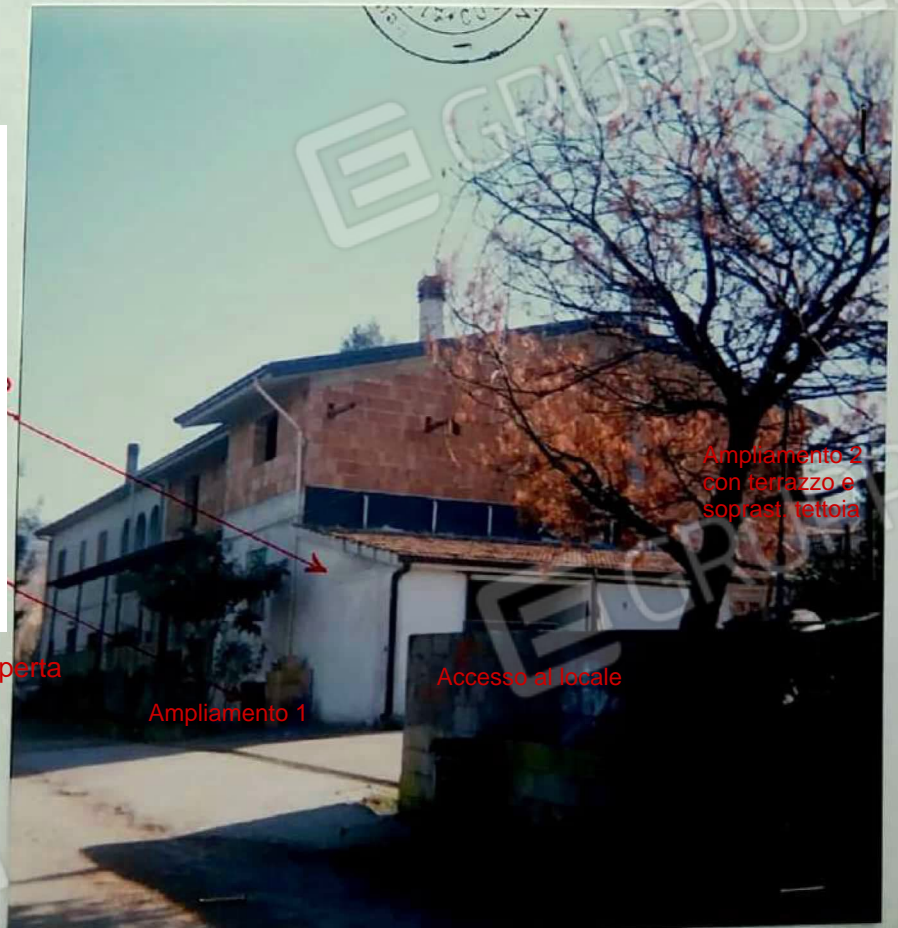
Foto n. 2 - Piano Terra ed S1, lato Sud-Ovest

Ampliamento 2
con terrazzo e
soprast. tettoia

Terrazzo con Tettoia aperta

Ampliamento 1

Accesso al locale

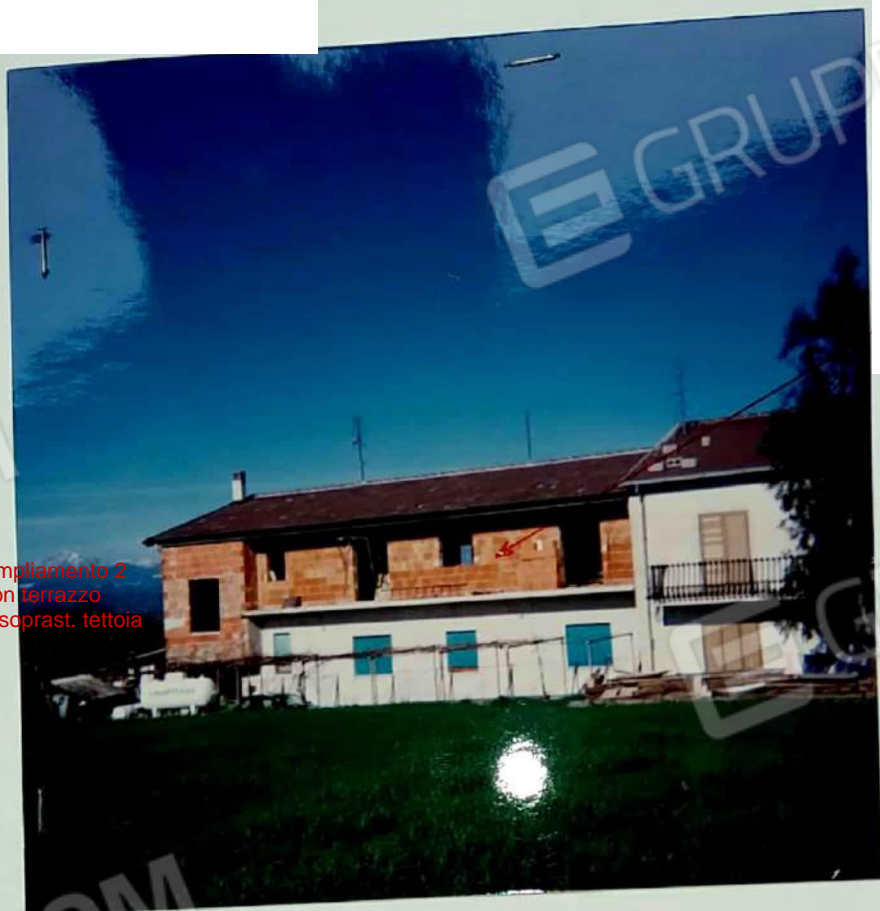
Foto n. 3 - Piano Primo, Lato Est

Ampliamento 2
con terrazzo
e soprast. tettoia

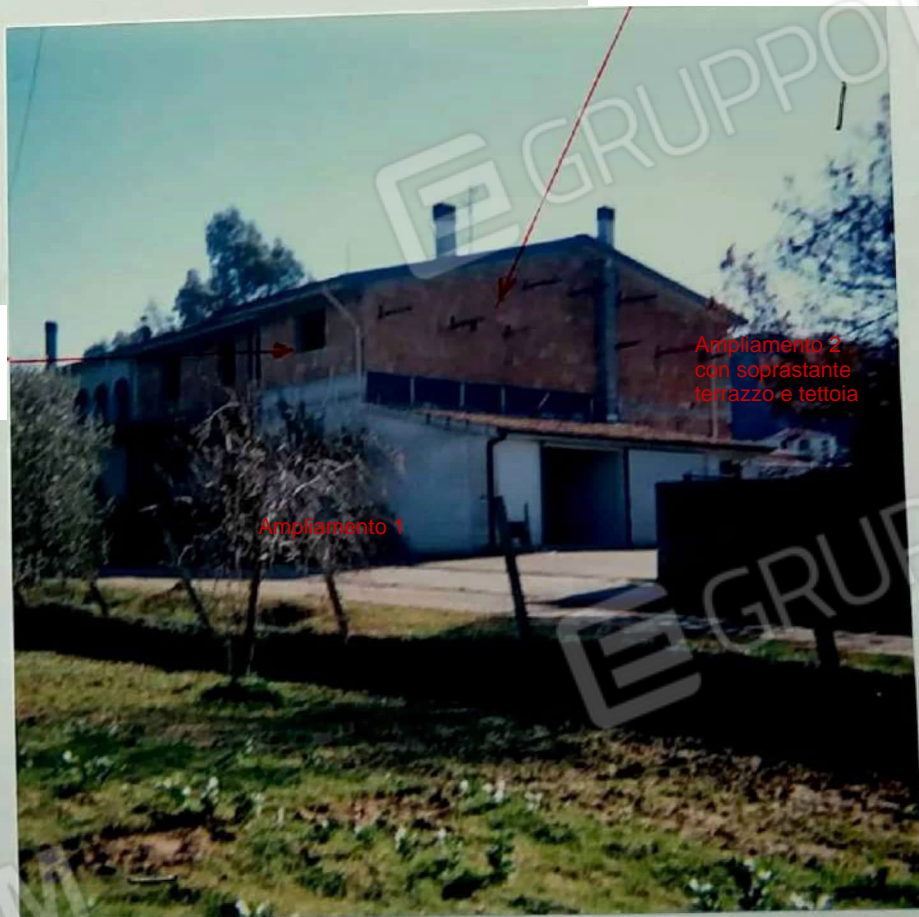
Foto n. 4 - Piano Primo, Lato Sud-Ovest

Ampliamento 2
con soprastante
terrazzo e tettoia

Ampliamento 1

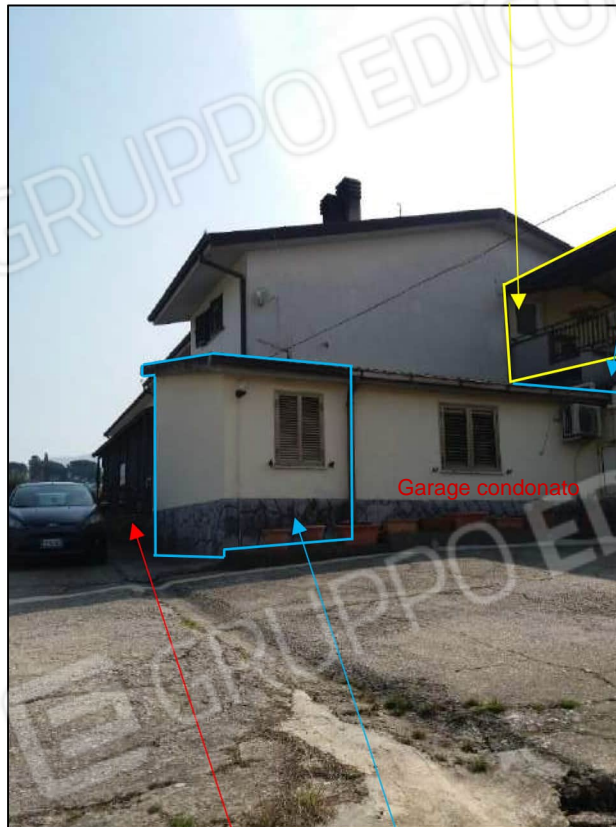
Foto B – Lato Sud-Ovest Tettoia aperta Ampliamento 1 (Abusivo)

Stato Attuale – Confronto con foto n. 2 – Piano Terra ed S1, lato Sud-Ovest e foto n. 4 – Piano Primo, lato Sud-Ovest

Tettoia aperta su terrazzo a livello ad uso del P1 (Abusivi) Ampliamento 2 (Abusivo)

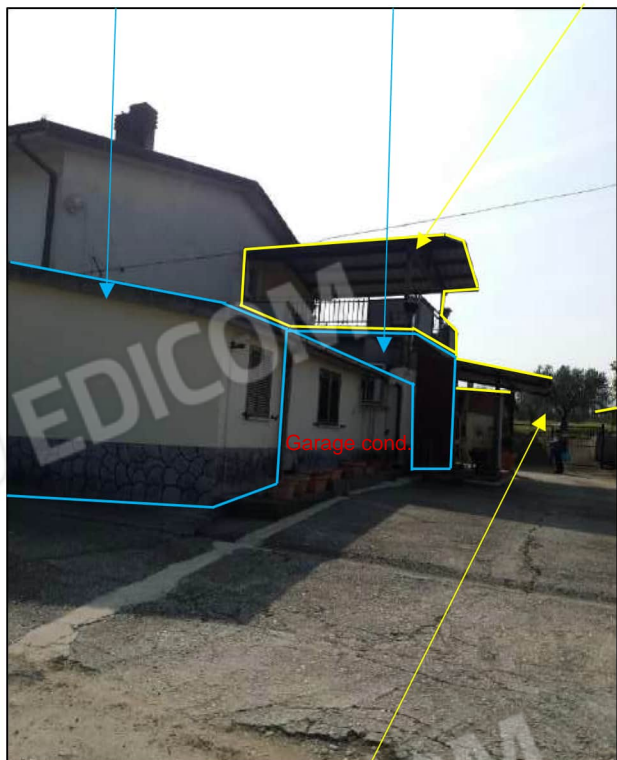
Foto C – Lato Sud-Ovest Tettoie

Stato Attuale- Confronto con foto n. 2 – Piano Terra ed S1, lati Sud-Ovest e foto n. 4 – Piano Primo, lati Sud-Ovest

Ampliamento 1 (Abusivo)

Ampliamento 2 (Abusivo)

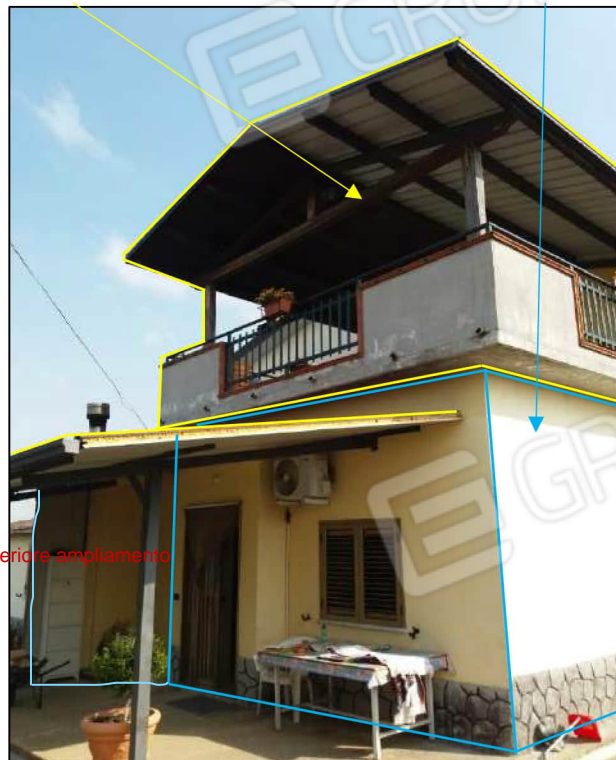
Foto D – Lato Sud-Est

Stato Attuale- Confronto con foto n. 2 – Piano Terra ed S1, lati Sud-Ovest e foto n. 4 – Piano Primo, lato Sud-Ovest

Tettoia aperta su terrazzo a livello (Abusivi)

Ampliamento 2 (Abusivo)
