DOCUMENTAZIONE FOTOGRAFICA

Fabbricato via Linze n. 1

IMMOBILI 1 e 2

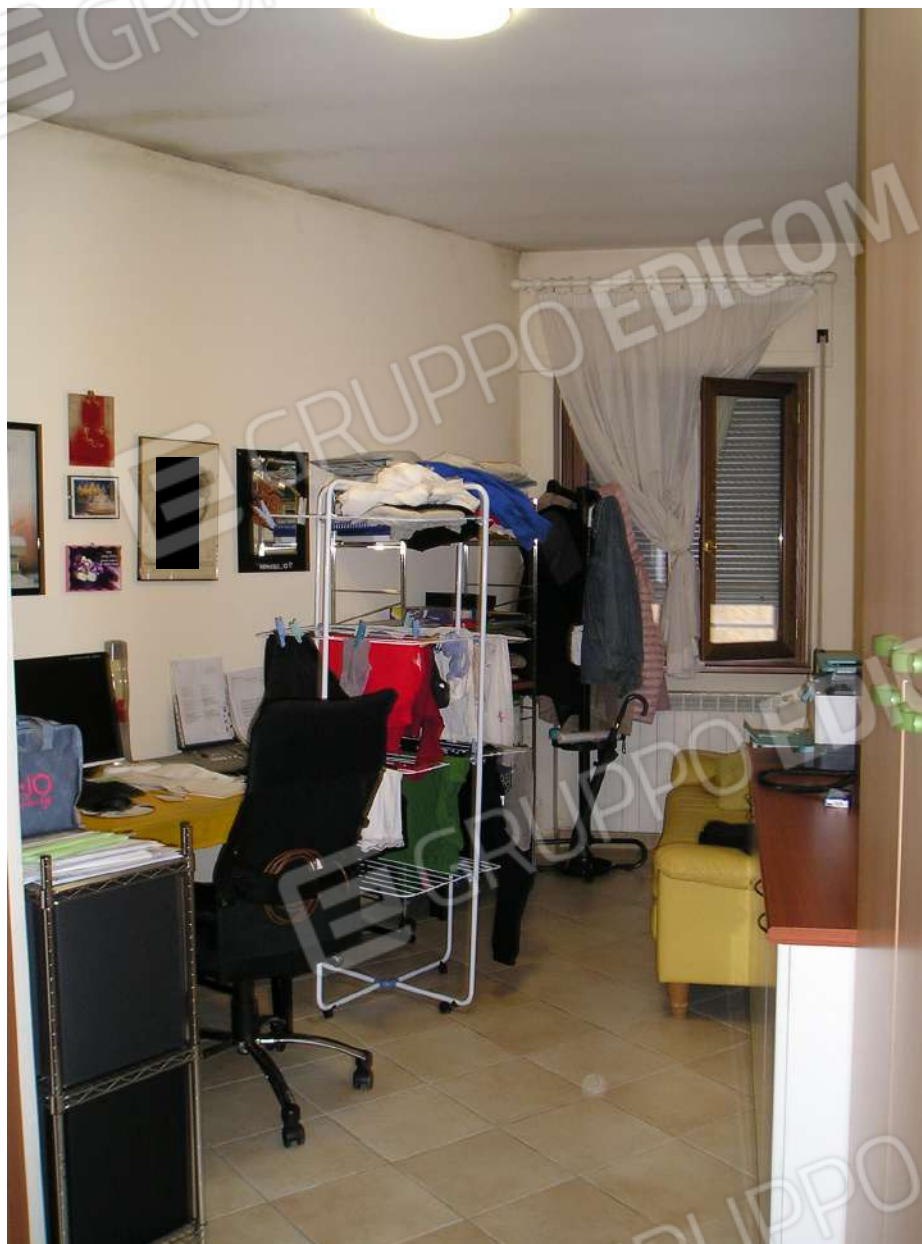
Foto n. 15: Vano adibito a studio con presenza di muffe completamente abusivo

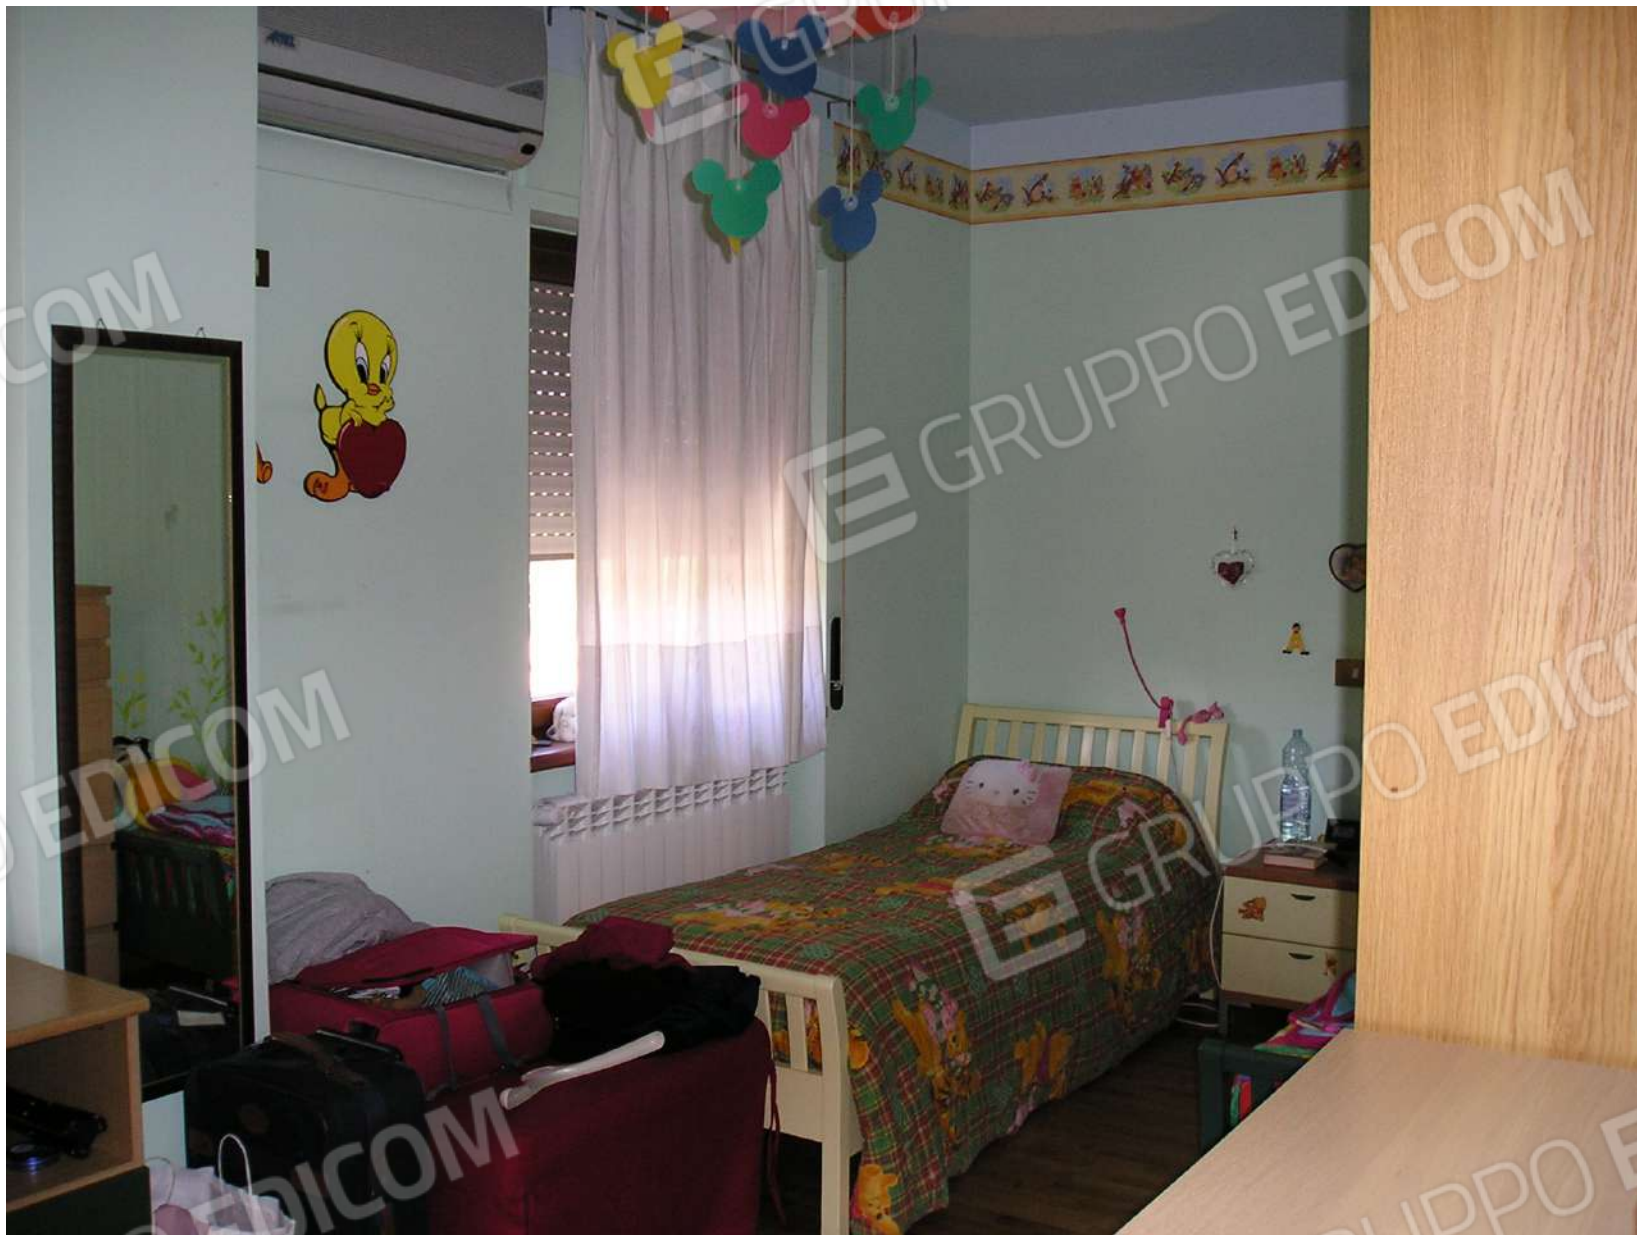
Foto n. 19: Camera da letto con abuso edilizio

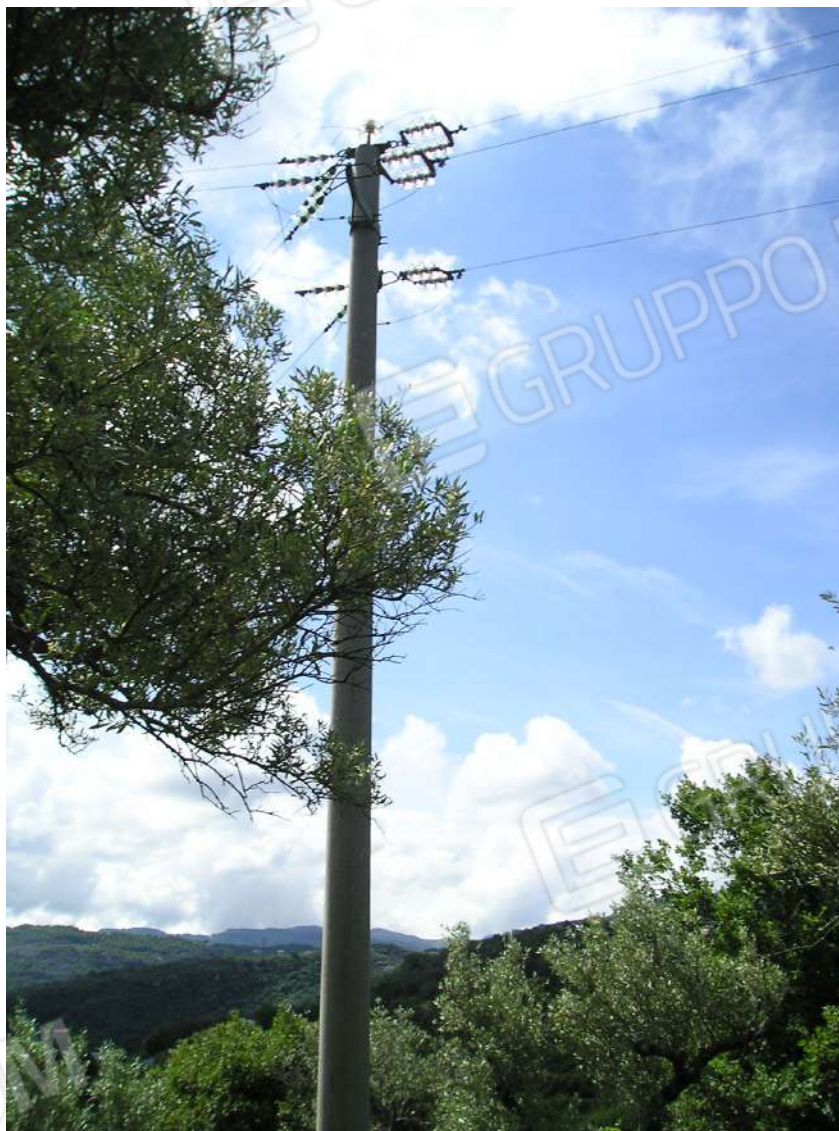
Foto n. 41: Immobile 3 – particolare elettrodotto
