ALLEGATO B

- Documentazione Fotografica;

Foto n° 1 – Vista foto dell'area interessata, è evidenziata con freccia il fabbricato di cui fa parte, località pasquoli – via Folco Ruffo di Calabria, I.

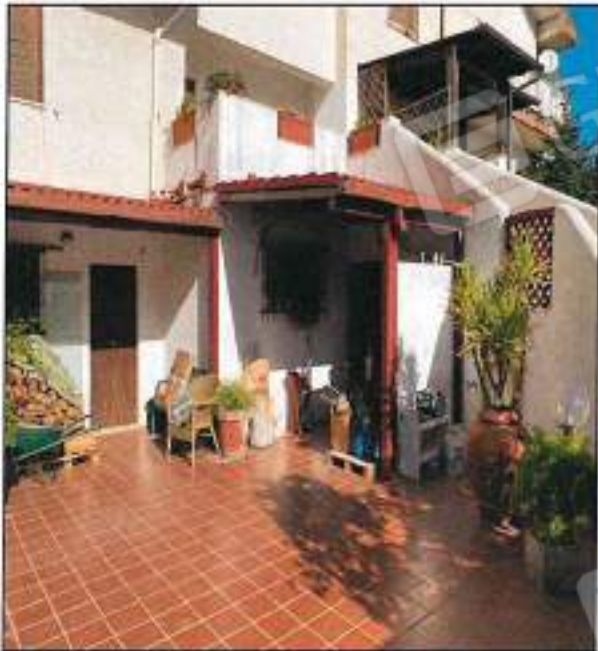
Foto n° 7 – Vista ingresso al piano seminterato, sono visibili le finiture della piastrellatura del cortile e la tettoia 2 (Ct. Allegato G3).

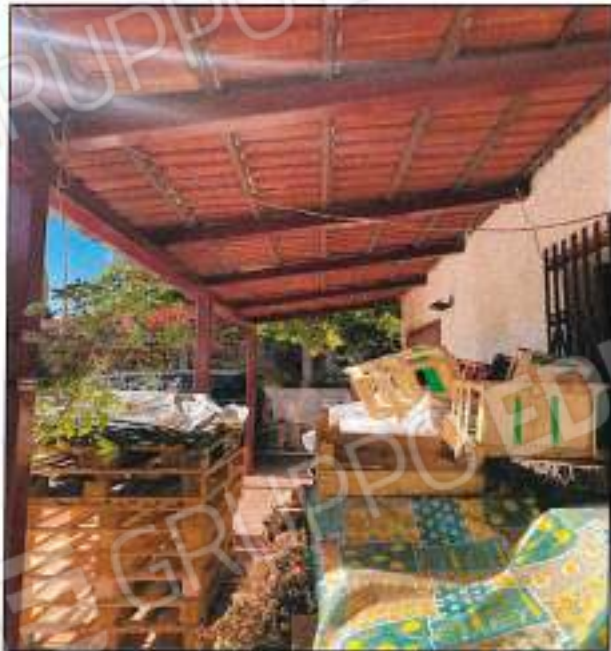
Foto n° 8 – Vista lato frontale piano Seminterato, sono visibili i materiali di intelaiatura in ferro e tegole della tettoia 1 (Ct. Allegato G3).

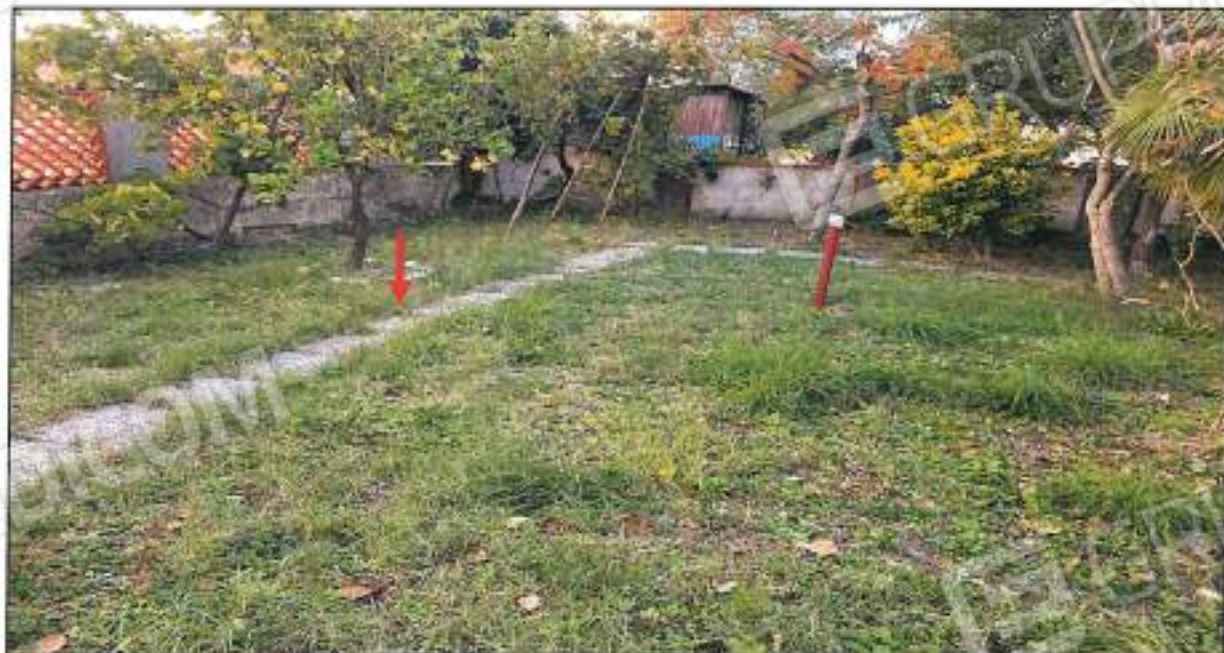
Foto n° 9 – Vista cortile interno posteriormente al fabbricato, pianumato con alberi da frutto e provvisto di camminamenti piastrellati, indicati dalla freccia.

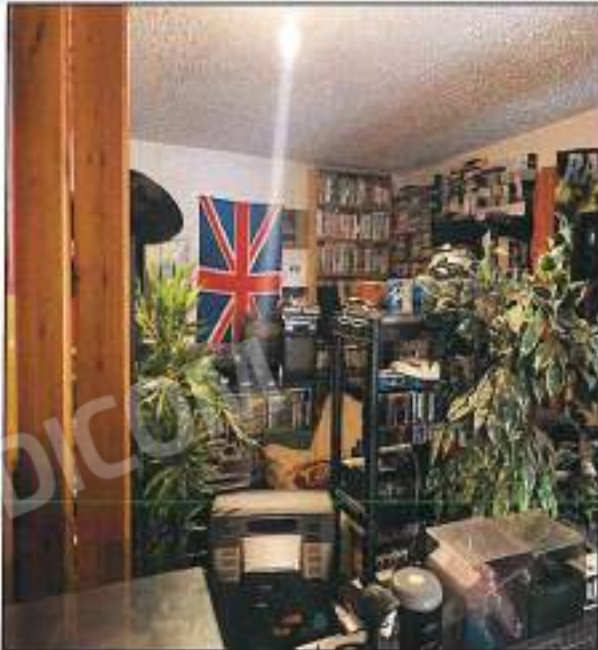
Foto n° 12 – Vista interna locale al piano seminterato.

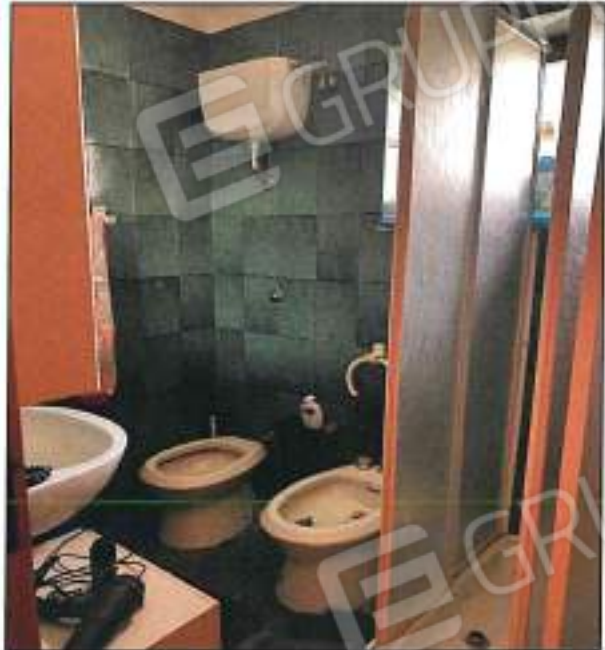
Foto n° 13 – Vista interna wc locale piano seminterato.

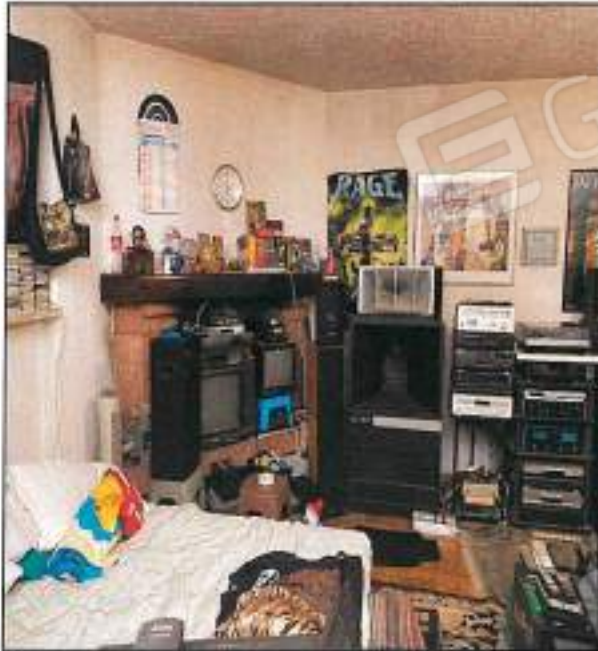
Foto n° 14 - Vista interno piano seminterato, visibile il caminetto esistente.

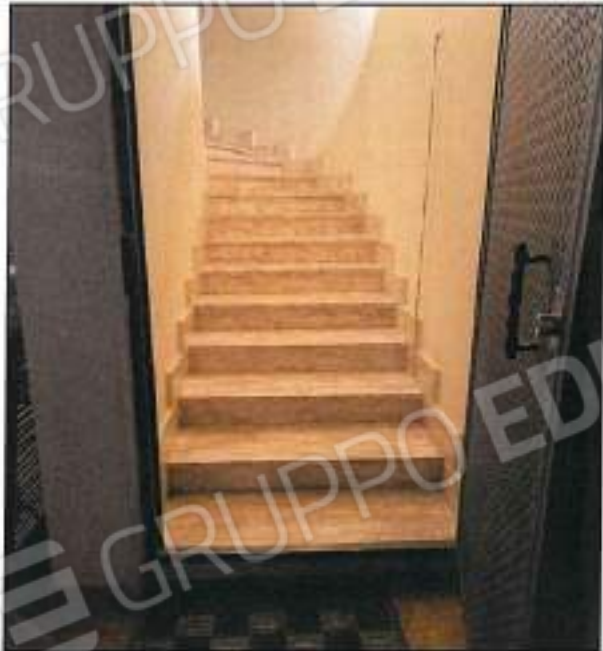
Foto n° 15 - Vista interna scala che conduce dal piano seminterato al piano terra /trabato del fabbricato, sono visibili le rifiniture in marmo travertino di buona qualità.

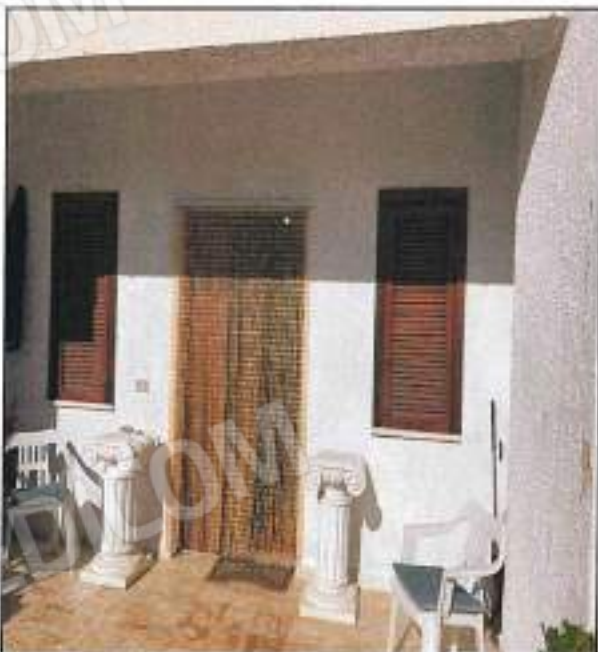
Foto n° 15 - Vista esterno Ingresso al piano terra/trabato.

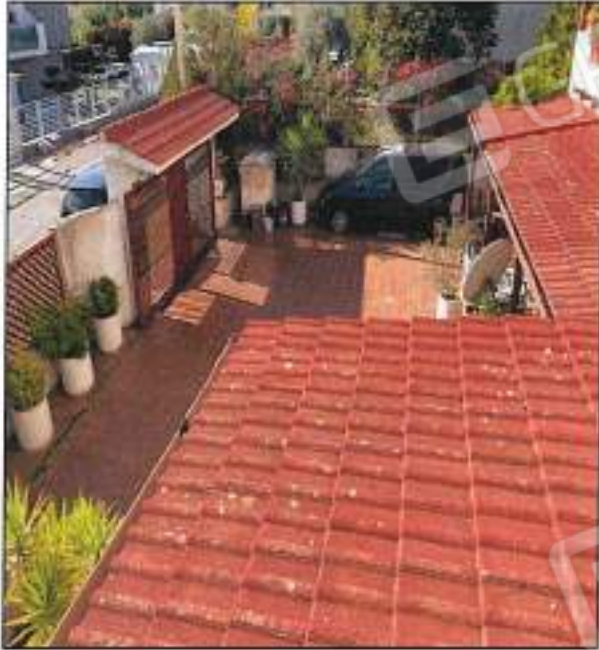
Foto n° 17 – Vista dal piano terra/terzato, cortile interno, visibile le terrazze dell'alto n° 1 e n° 2 (Cfr. Allegato G3)

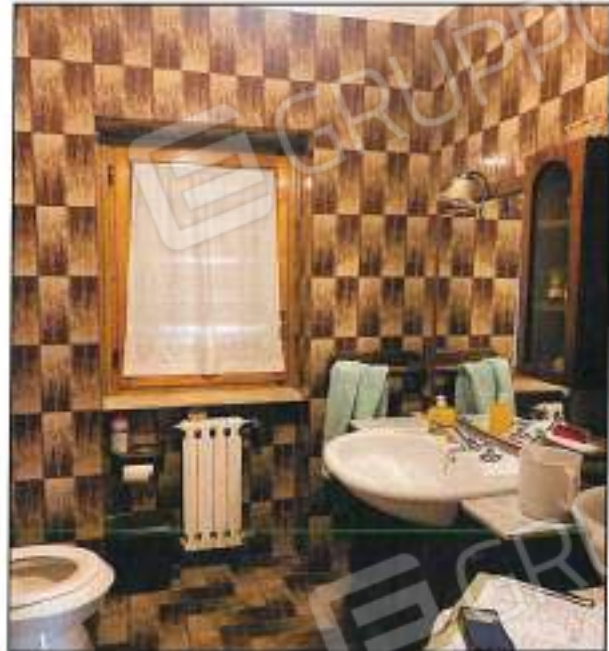
Foto n° 20 – Vista interna locale wc al piano terra/terzato, sono visibili le rifiniture rivestimento a tutta altezza in ceramica dell'epoca di costruzione di buona qualità, riscaldamento con termosifoni.

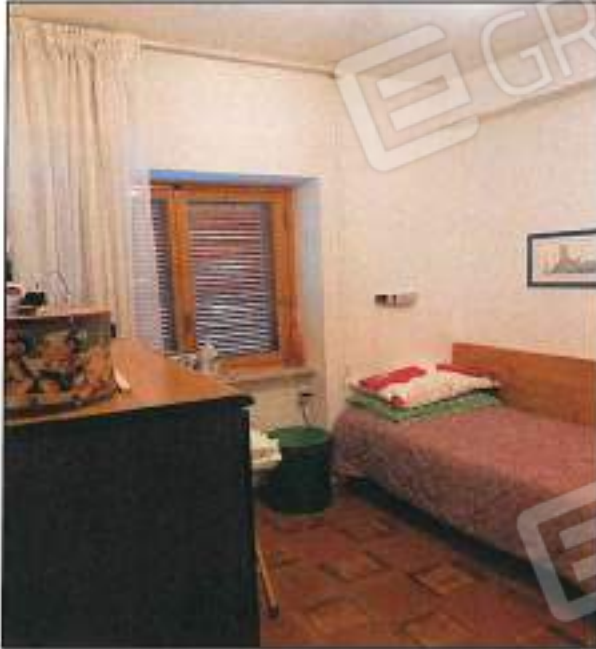
Foto n° 21 – Vista interna camera: piano terra/ribaltata.

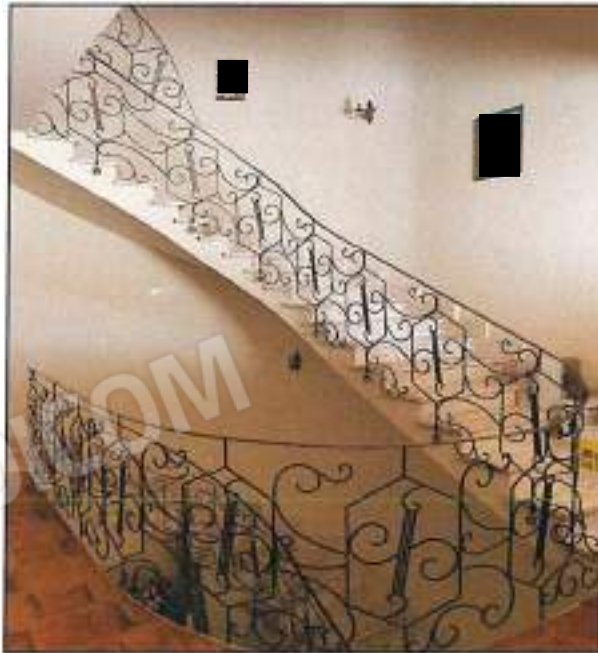
Foto n° 23 – Vista interna complessiva scala interna.

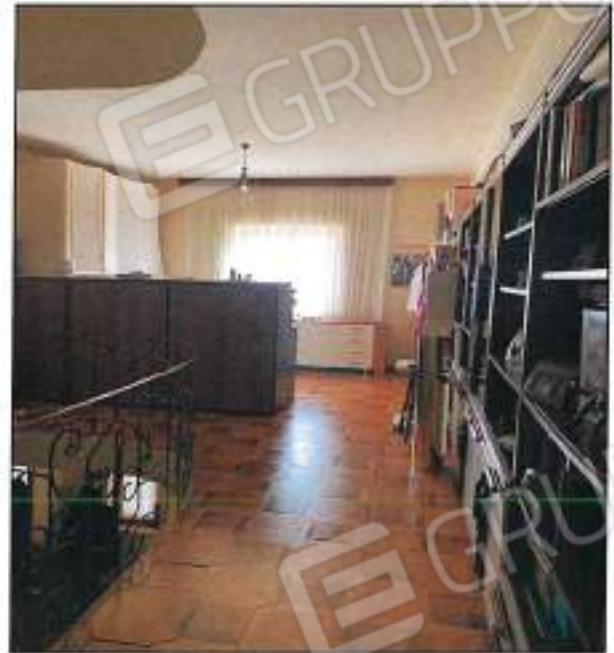
Foto n° 24 – Vista interna ampio pianerottolo di disimpegno scala di piano P.

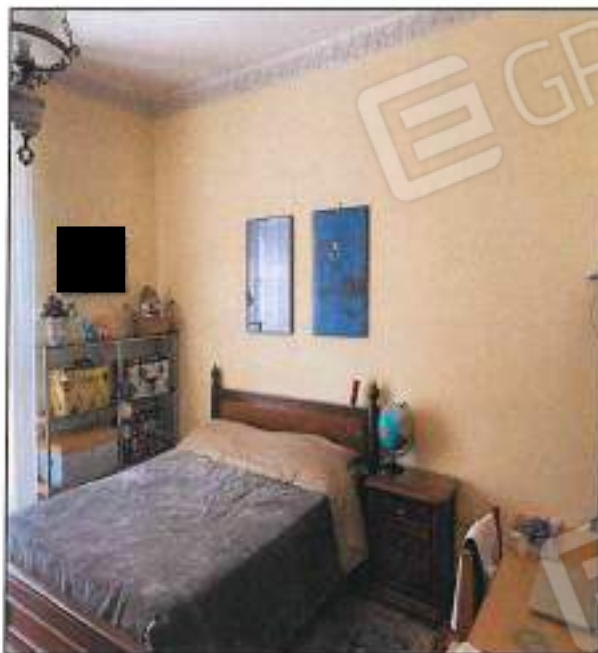
Foto n° 25 – Vista interna camera.

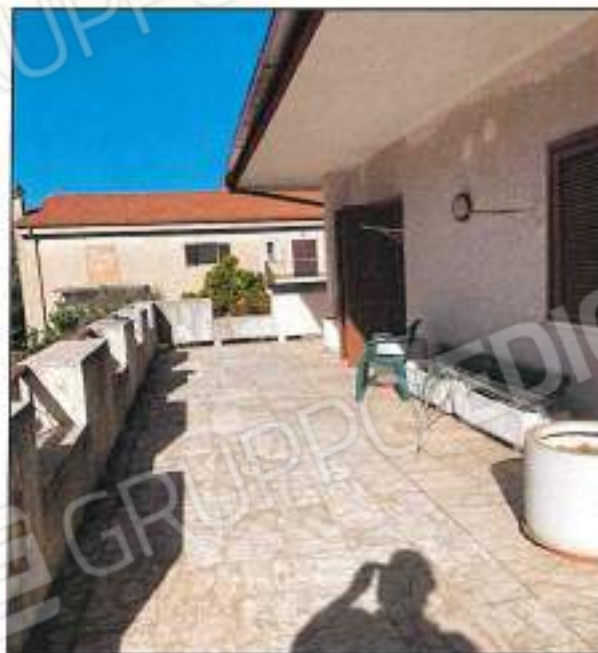
Foto n° 26 – Vista esterna terrazzo in parte scoperto al piano Primo.

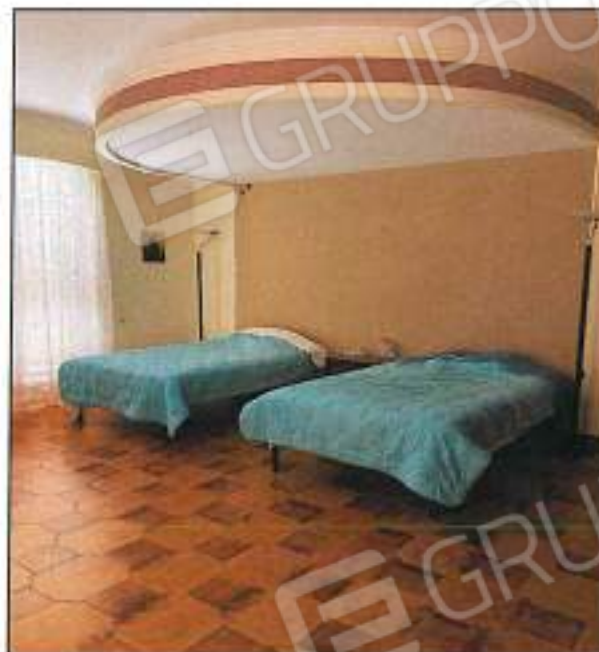
Foto n° 28 – Vista interna ampia camera matrimoniale.

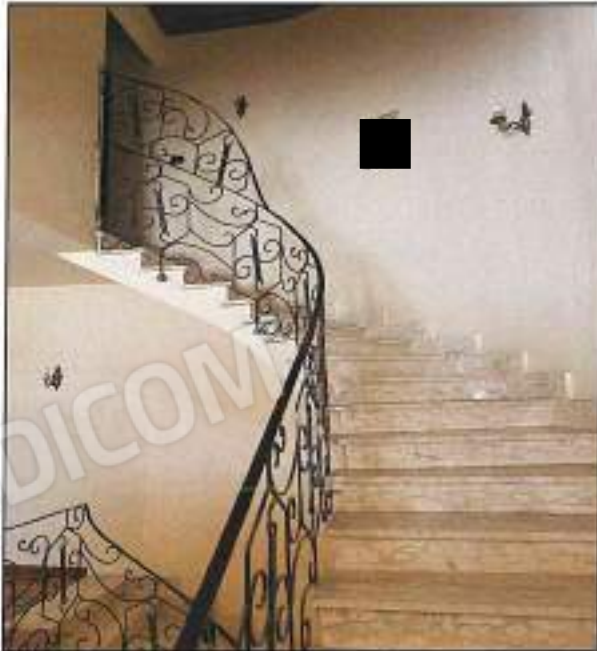
Foto n° 31 - Visto interno scala che porta ai locali mansardati.

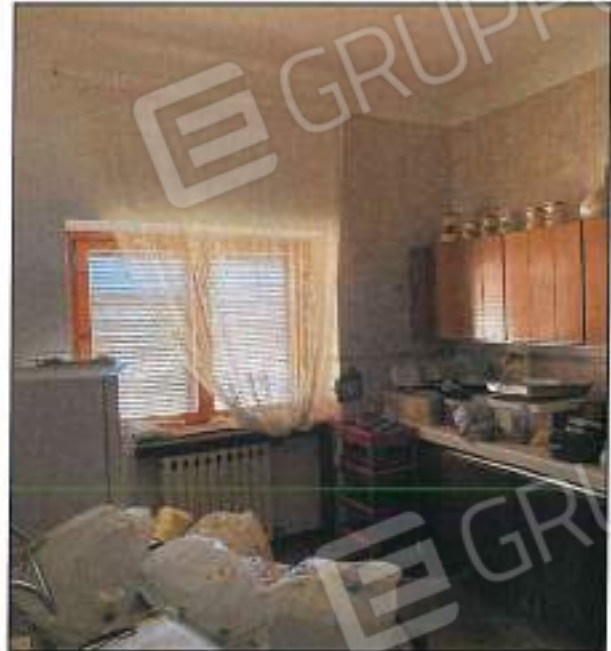
Foto n° 32 - Visto interno cucina locali mansarda.

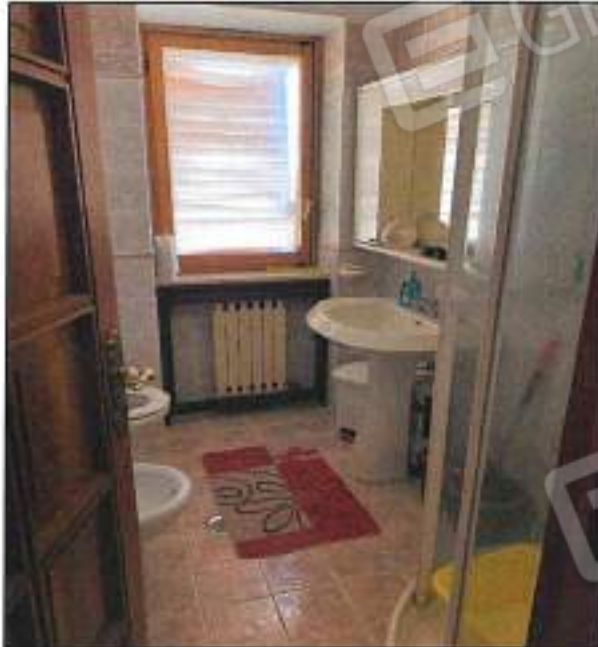
Foto n° 33- Vista interna wc al piano mansardato, rivestimenti in ceramica, radiatori in ghisa.

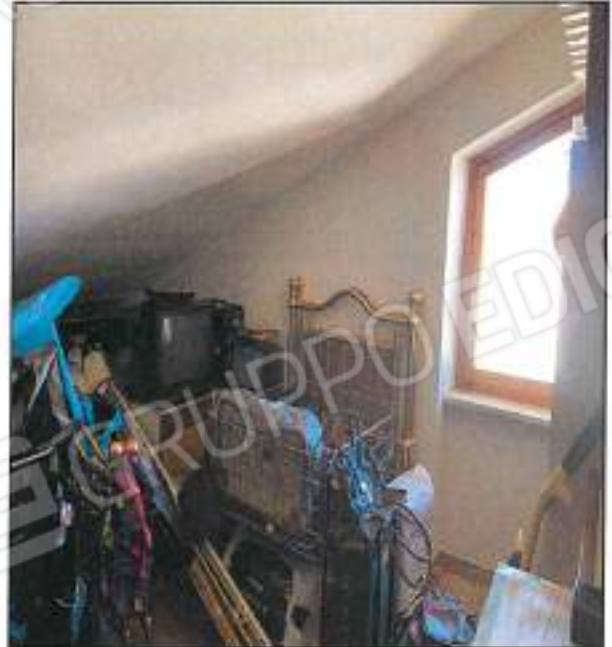
Foto n° 34 - Vista interna locali mansarda, parte spiovente.

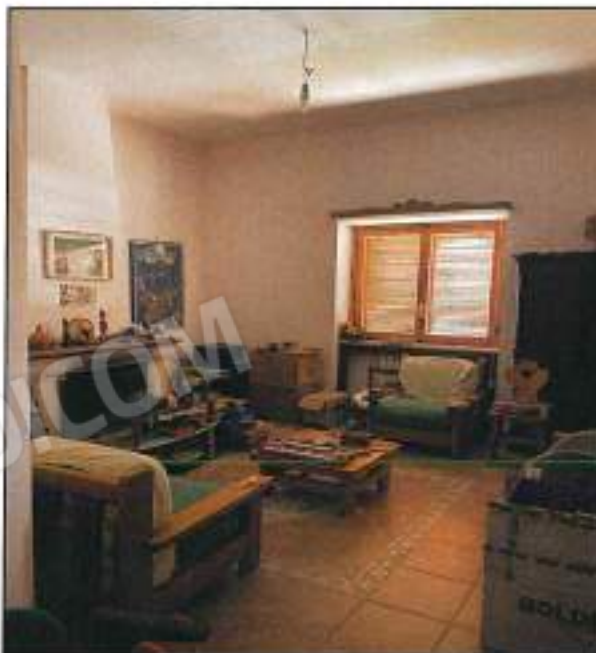
Foto n° 35 - Vista interna sala con cominetto locali mansardati.

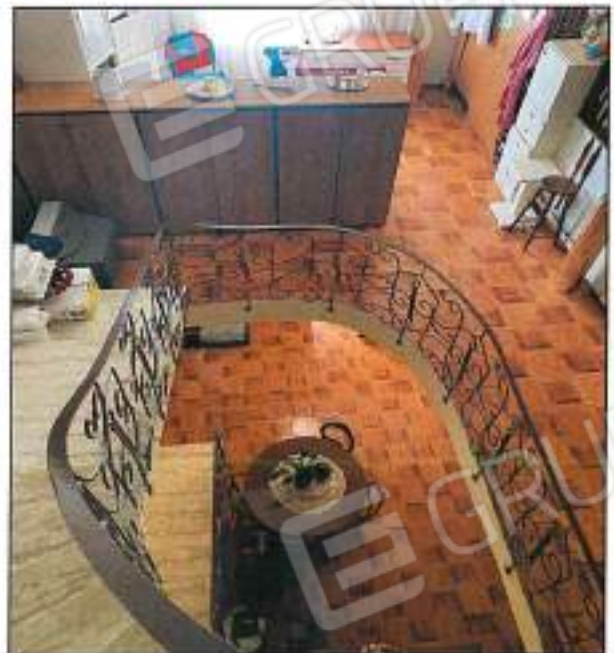
Foto n° 36 - Vista dal piano mansarda dello sviluppo scalo interna.
