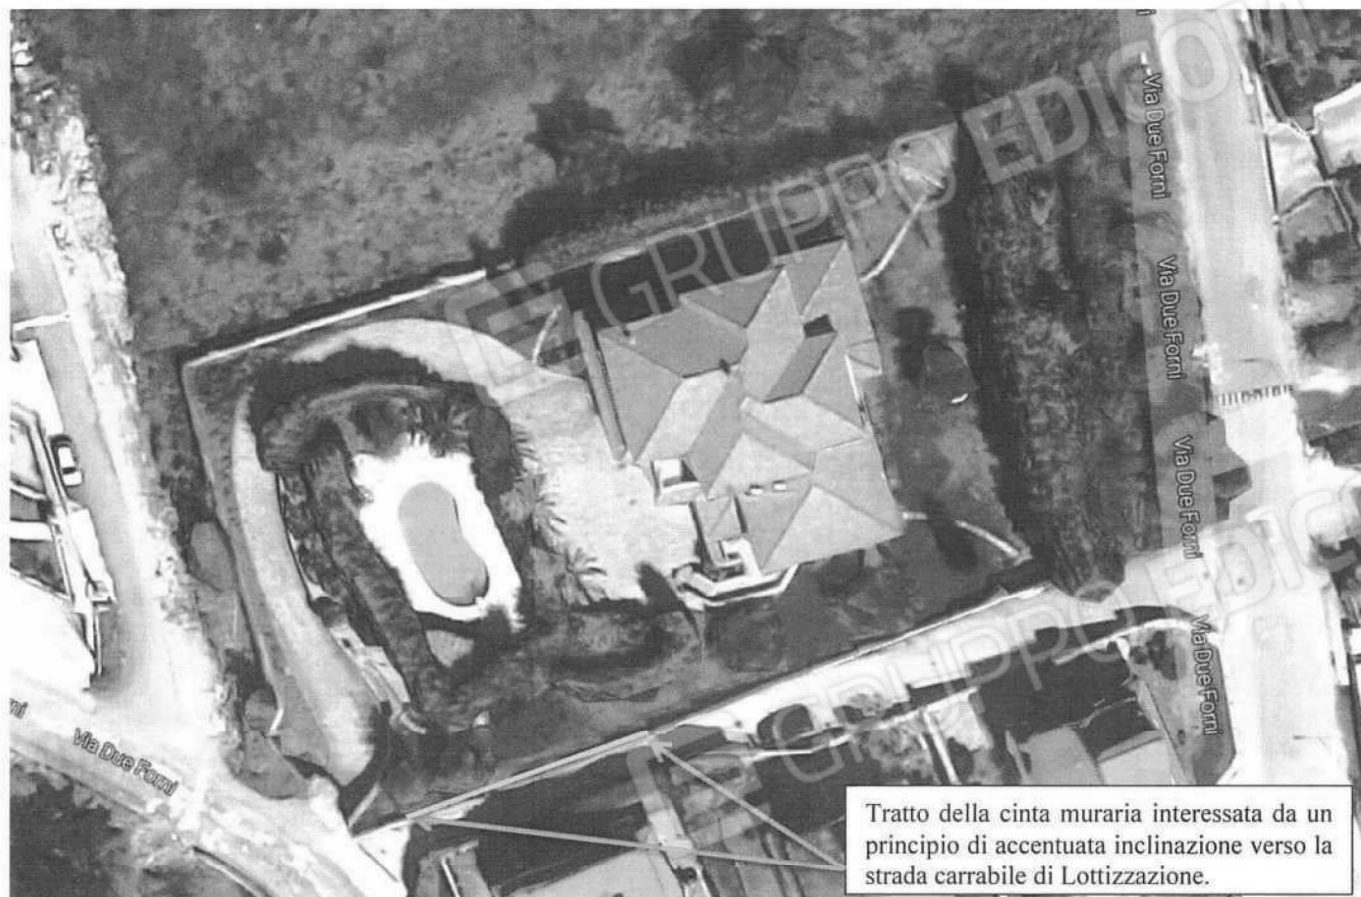
Foto dalla quale si evince, che allo stato attuale non si evidenzia alcun cedimento della fondazione del muro né della strada di lottizzazione.

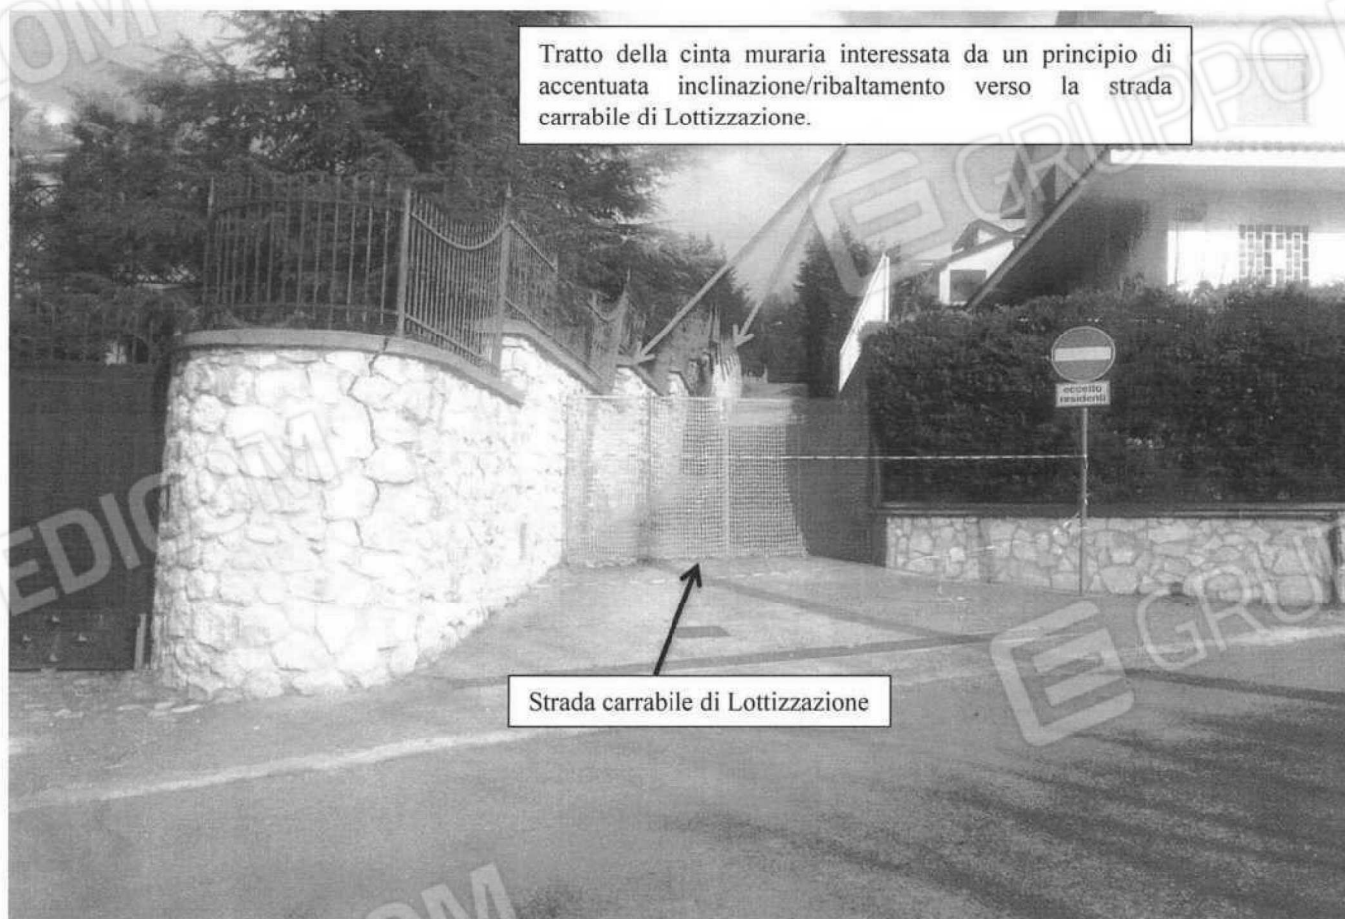
**Foto 1** -Tratto della cinta muraria, evidenziato dalla linea arancione, del lato posto a confine della strada carrabile di Lottizzazione, interessato da un principio di accentuata inclinazione/ribaltamento verso la stessa strada, nonché segni di lesione strutturale, tanto che lo stesso tratto di strada, risulta interrotto al transito, mediante barriere.

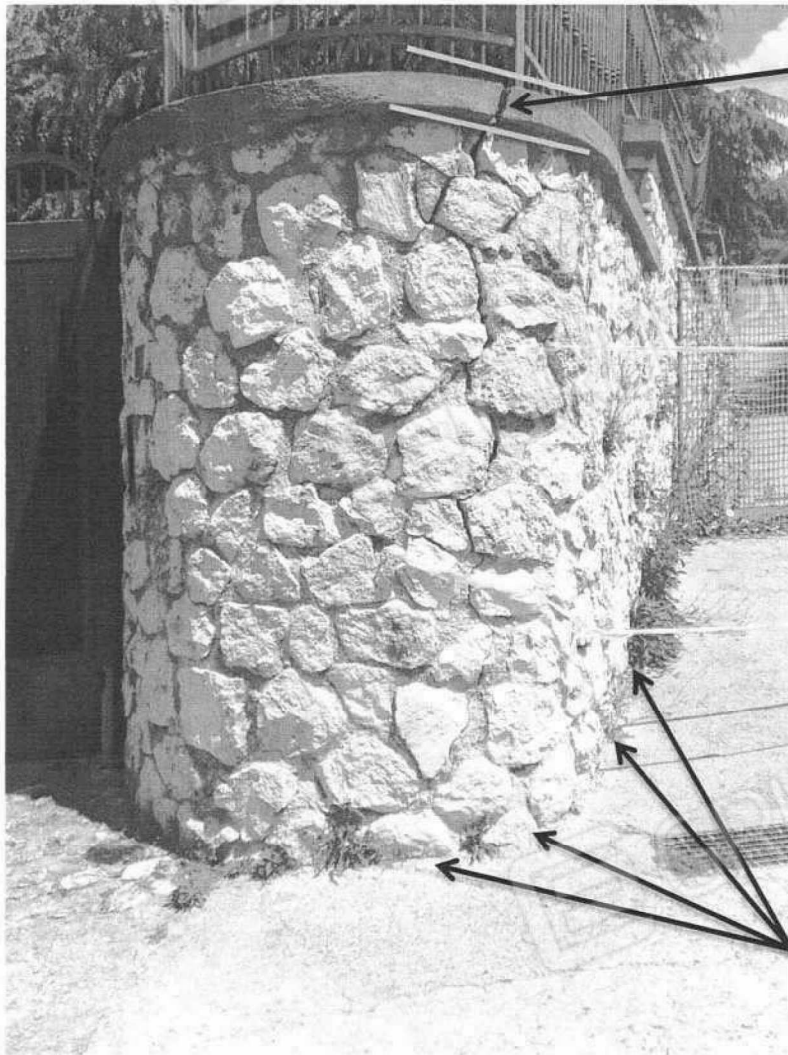
**Foto 2** -Tratto della cinta muraria, del lato posto a confine della strada carrabile di Lottizzazione, interessato da un accentuato principio di inclinazione/ribaltamento verso la stessa strada.

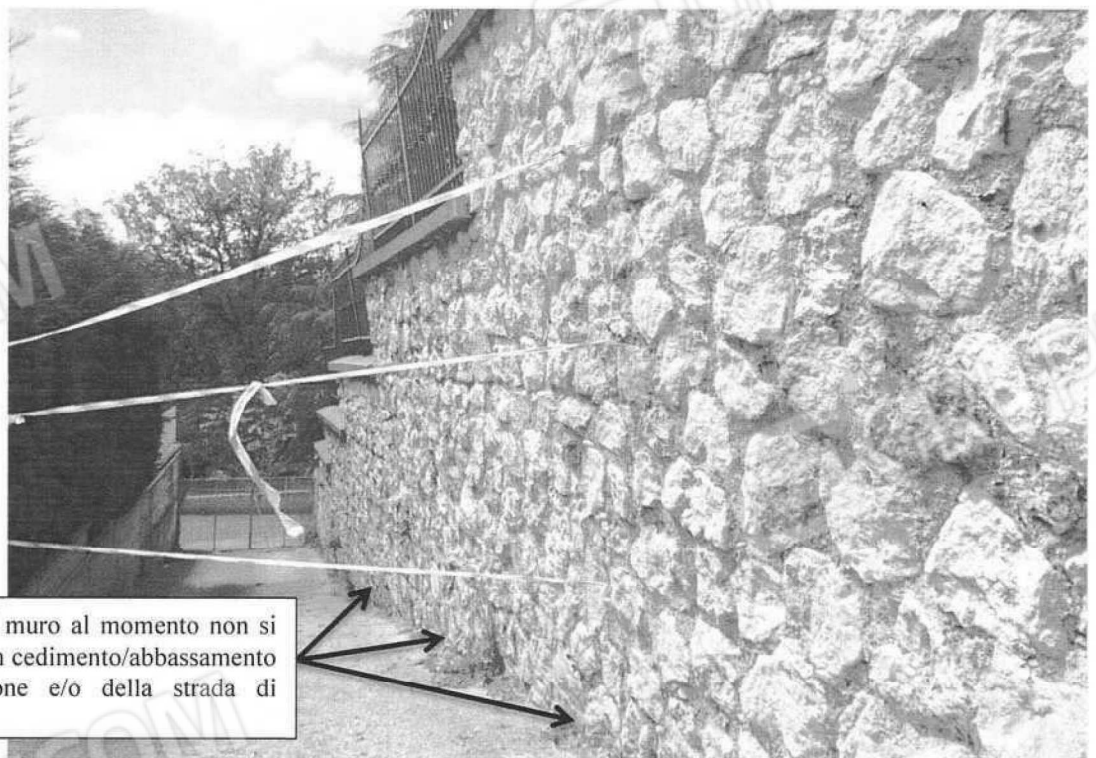
Punto di lesione, della soletta di coronamento che non presenta una diversa posizione tra i due piani derivati dal distacco/lesione della stessa soletta

Alla base del muro al momento non si evidenzia alcun cedimento/abbassamento della fondazione e/o della strada di Lottizzazione.

**Foto 3** - Particolare della cinta muraria, del lato posto a confine della strada carrabile di Lottizzazione, dalla quale si evidenzia una lesione strutturale, **causata non certamente** da un cedimento di una parte della fondazione e/o della strada di Lottizzazione, in quanto sia alla base che alla testa del muro, non si evidenzia alcun abbassamento, tanto è che la soletta di coronamento in cls dello stesso muro, nel punto di lesione, non presenta una diversa posizione tra i due piani derivati dalla lesione della stessa soletta, il che implica che non ci sia al momento alcun cedimento/abbassamento di una parte della fondazione e/o della strada di Lottizzazione, ma bensì un accentuato principio di inclinazione/ribaltamento di questo tratto di muro, verso la strada carrabile di Lottizzazione.

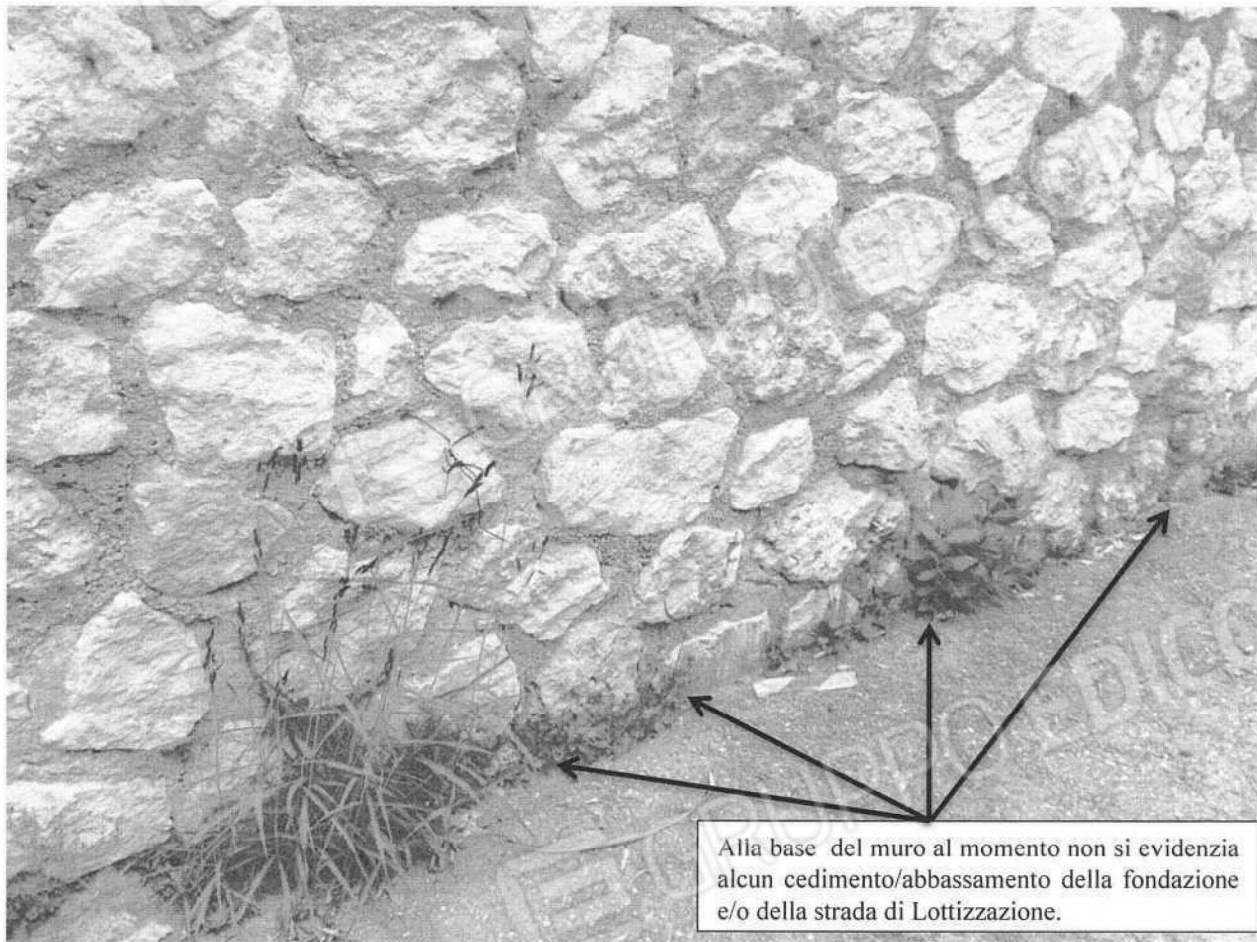
Alla base del muro al momento non si evidenzia alcun cedimento/abbassamento della fondazione e/o della strada di Lottizzazione.

**Foto 4** -Tratto della cinta muraria, del lato posto a confine della strada carrabile di Lottizzazione, che presenta un accentuato principio di inclinazione/ribaltamento verso la stessa strada.

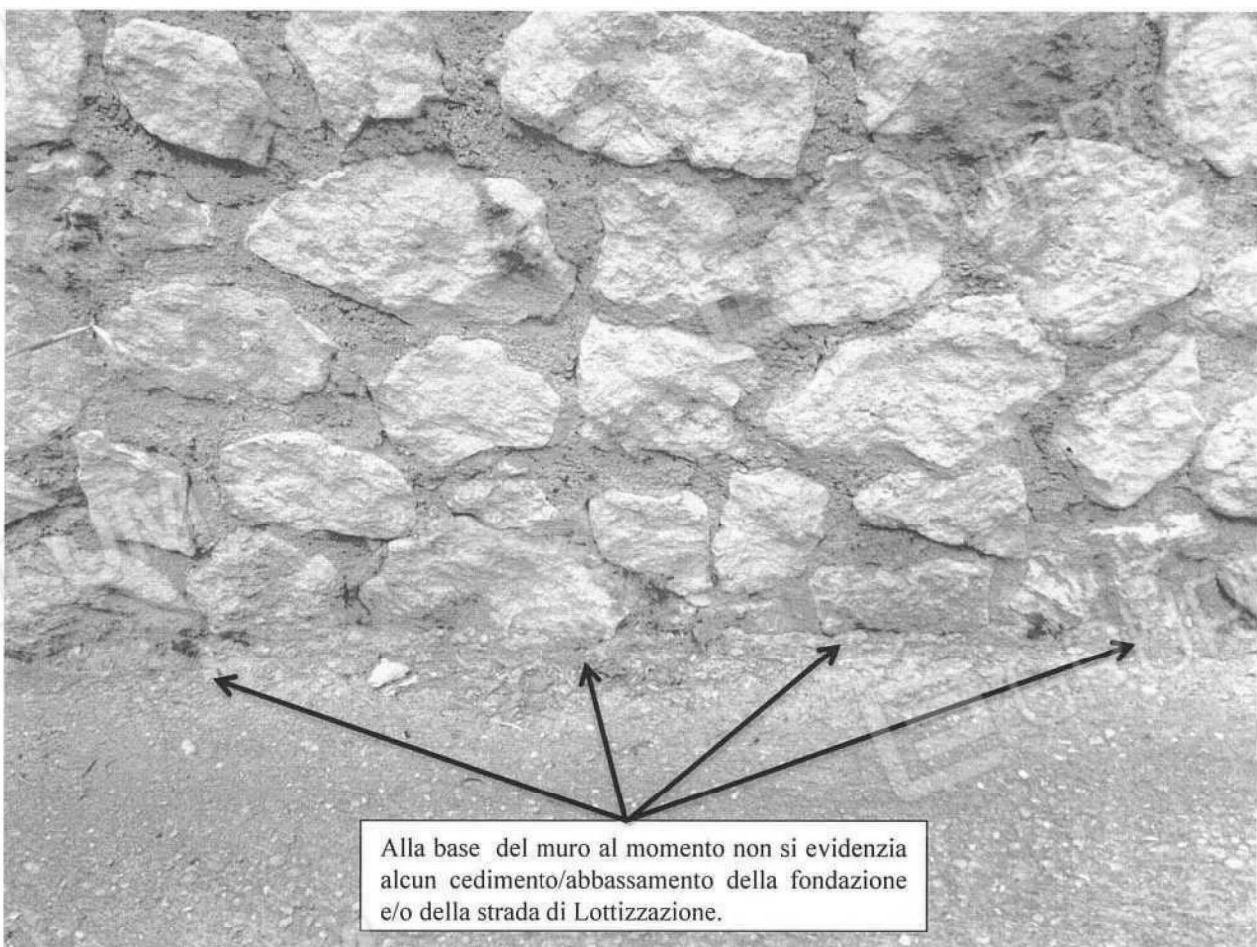
**Foto 5** -Particolare della base del tratto della cinta muraria, del lato posto a confine della strada carrabile di Lottizzazione, dalla quale si evidenzia che al momento non si evidenzia alcun cedimento/abbassamento della fondazione e/o della strada di Lottizzazione.

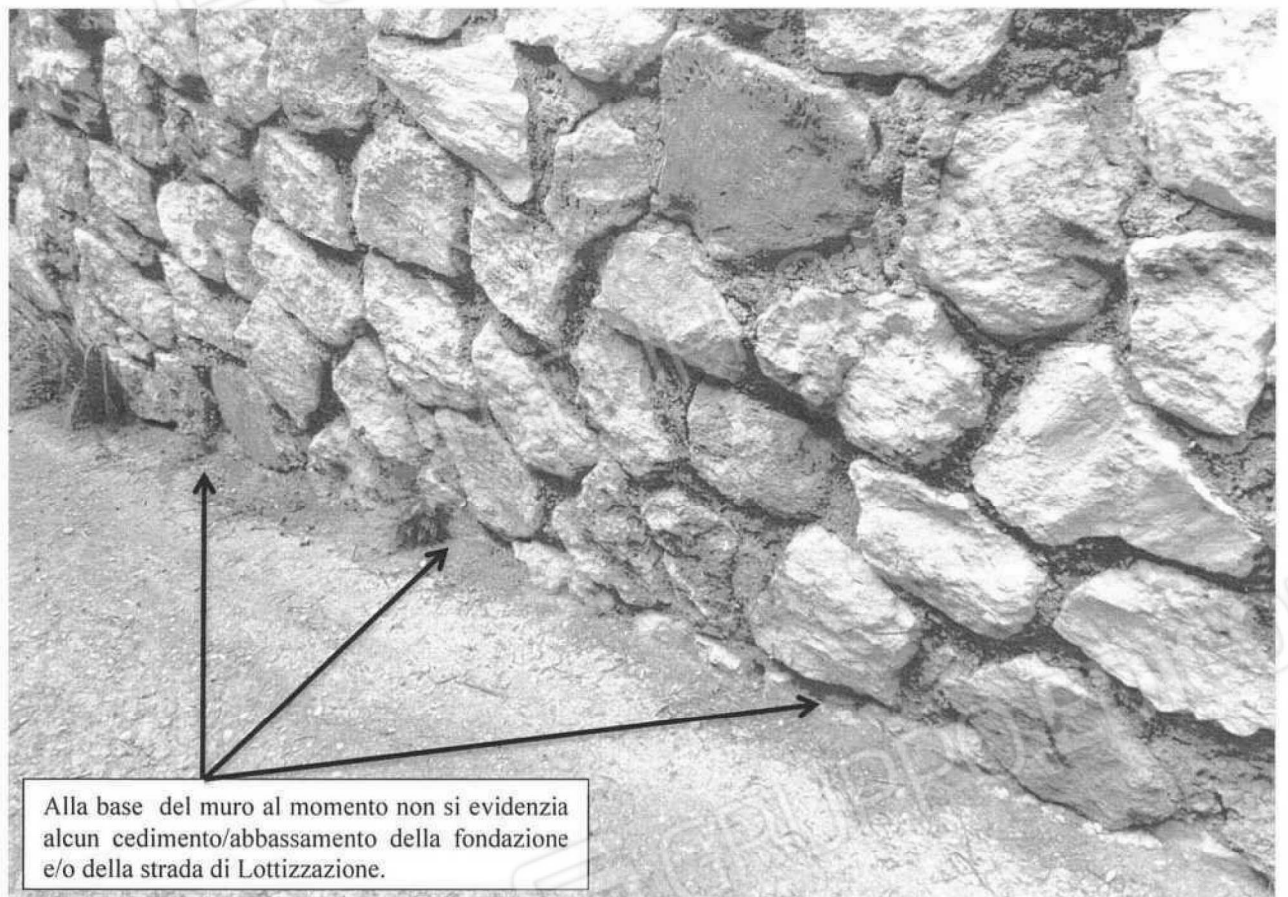
**Foto 6** -Particolare della base del tratto della cinta muraria, del lato posto a confine della strada carrabile di Lottizzazione, dalla quale si evidenzia che al momento non si evidenzia alcun cedimento/abbassamento della fondazione e/o della strada di Lottizzazione.

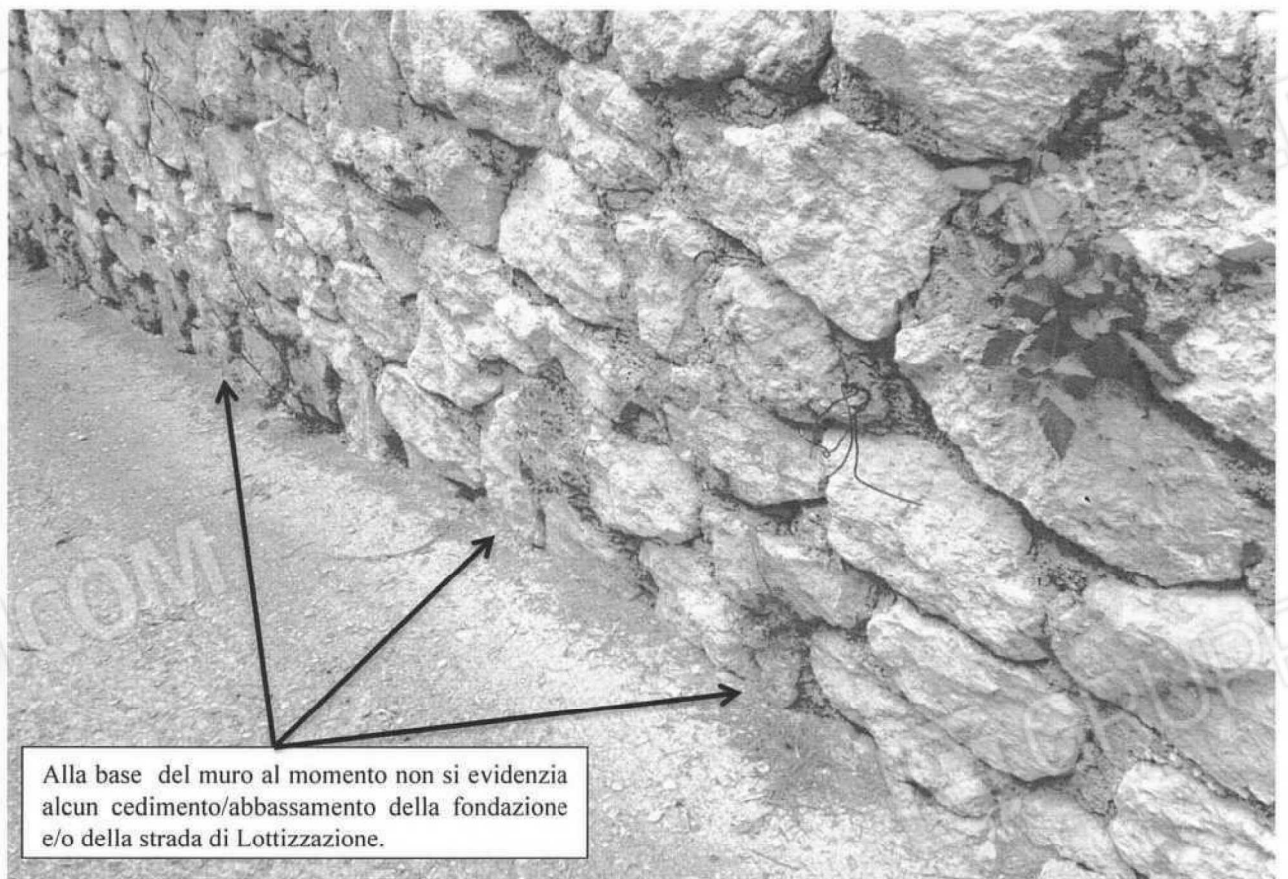
**Foto 7** -Particolare della base del tratto della cinta muraria, del lato posto a confine della strada carrabile di Lottizzazione, dalla quale si evidenzia che al momento non si evidenzia alcun cedimento/abbassamento della fondazione e/o della strada di Lottizzazione.
