### **Caratteristiche strutturali del bene**

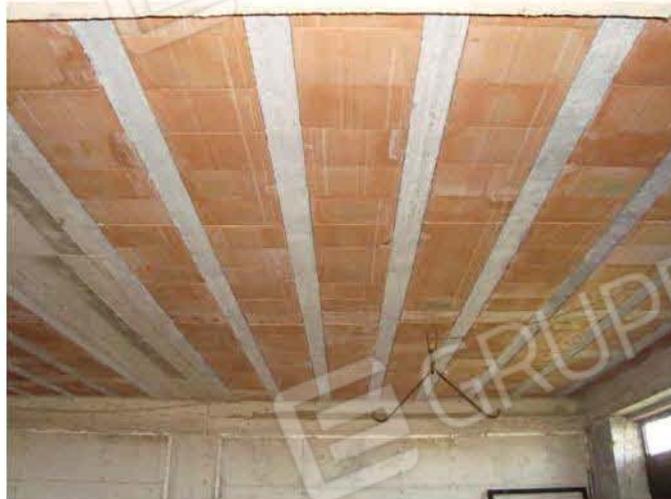
**Foto n° 10**

I solai sono del tipo misto, composti da travetti prefabbricati e laterizi (Cfr. Foto n. 10).

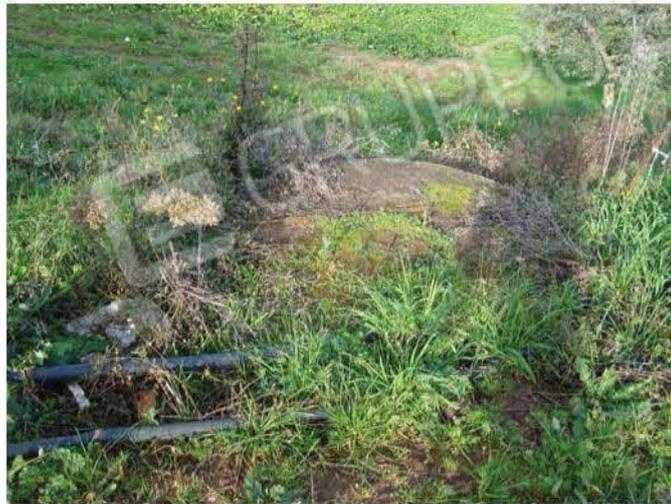
**Foto n° 53**

A causa dell'inesistenza della rete fognaria comunale nel tratto della C.da Fruscette in cui ricade l'unità immobiliare di che trattasi, i liquami del fabbricato sono convogliati in una vasca settica del tipo Imhoff (Cfr. foto n. 53 ed Allegati "C15-C16" acclusi all'Allegato "C").

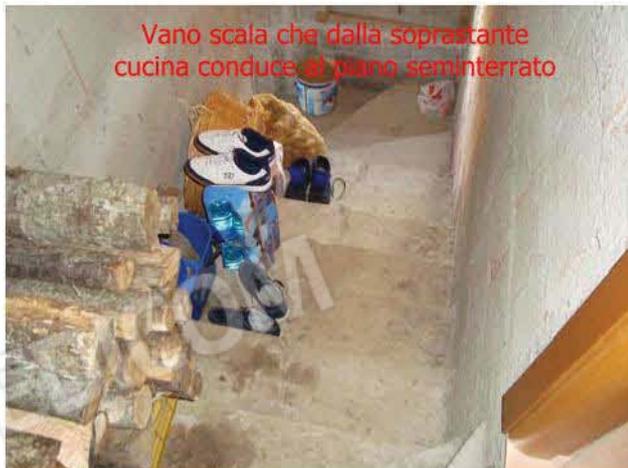
**Foto n° 54**

Il detto bene risulta collegato direttamente con la cucina dell'immobile posto al piano superiore tramite un vano scala, così come raffigurato nelle foto 54-56 seguenti.

Il vano scala che conduce al piano superiore risultava pure non intonacato ed i relativi gradini privi di pavimentazione (Cfr. Foto nn. 54-55-56).

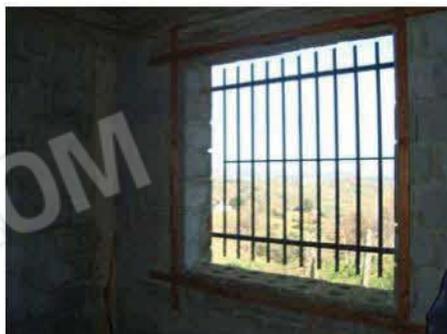
**Foto n° 59**

Tutti i vani finestra, situati sul fronte Est, erano privi dei relativi infissi, esternamente muniti di grate in ferro ed internamente sommariamente protetti a mezzo di una rete posizionata su elementi in legno fissati alle pareti (Cfr. Foto nn. 59-60-61).

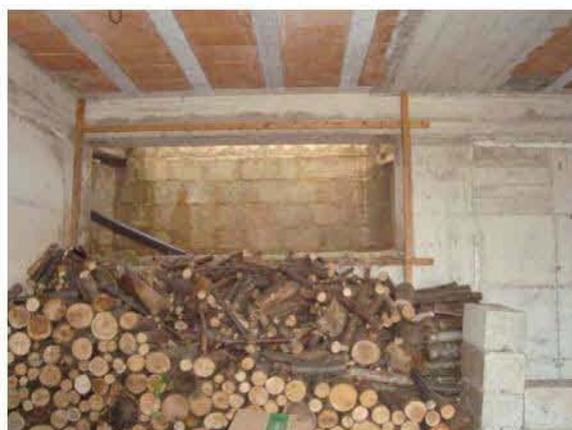
**Foto n° 62**

Anche l'apertura presente in prossimità dell'angolo murario del fabbricato situato tra le pareti Sud-Ovest risultava priva di infisso ed internamente protetta con il già descritto sistema (Cfr. Foto n. 62).

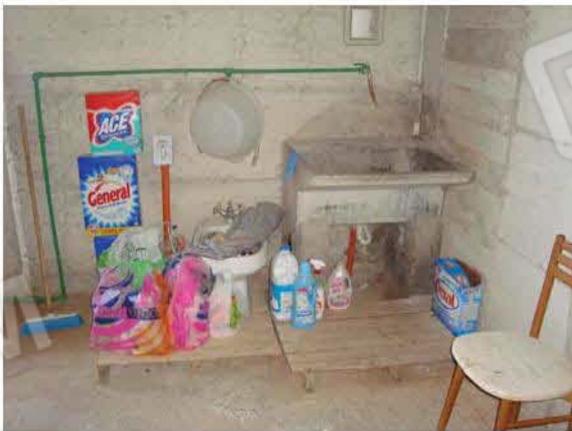
**Foto n° 63**

In corrispondenza dell'angolo murario formato tra le pareti Sud-Est si rinveniva un lavatoio (Cfr. Foto n. 63).

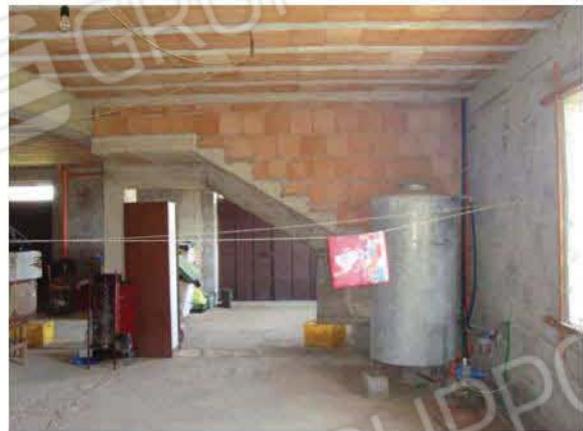
**Foto n° 64**

A ridosso della parete del vano scala si rilevava la presenza di un gruppo autoclave costituito da un serbatoio in acciaio zincato e dalle relative apparecchiature per il sollevamento dell'acqua (Cfr. Foto n. 64).

L'immobile risultava privo di impianto elettrico. Più in dettaglio si rilevavano solamente dei punti luce per l'illuminazione del locale e delle prese realizzati con derivazioni temporanee costituite da fili sospesi sommariamente fissati al soffitto ed alle pareti (Cfr. Foto nn. 60-62-64-65-66).

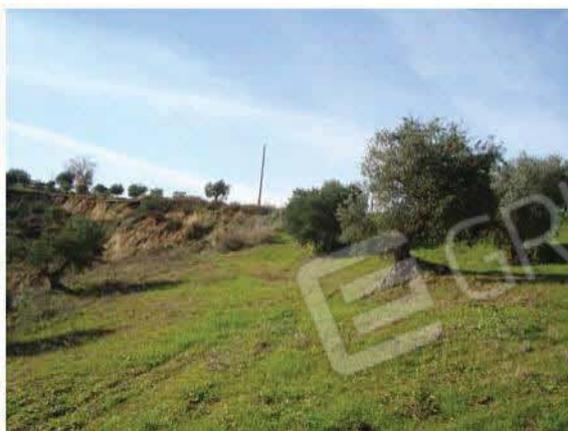
**Foto n° 99**

Si aveva, altresì, modo di osservare che una porzione di terreno della precitata particella recava i segni di un pregresso movimento franoso che ha interessato in passato la stessa, così come può più in dettaglio rilevarsi dalle ritrazioni in appresso numerate da 99 a 108.

Più in dettaglio il fronte della frana partiva all'incirca dalla fascia di terreno posta in prossimità del confine con le particelle nn. 259 e 257 dell'esecutato e si estendeva poi in direzione Sud, interessando la fascia di terreno evidenziata nelle foto da n. 99 a 102.
