TRIBUNALE ORDINARIO

CONSULENZA TECNICA D'UFFICIO

nella procedura di Esproprio Immobiliare n° 182/2007 R.G.E.I.

Rende, 05.01.2024

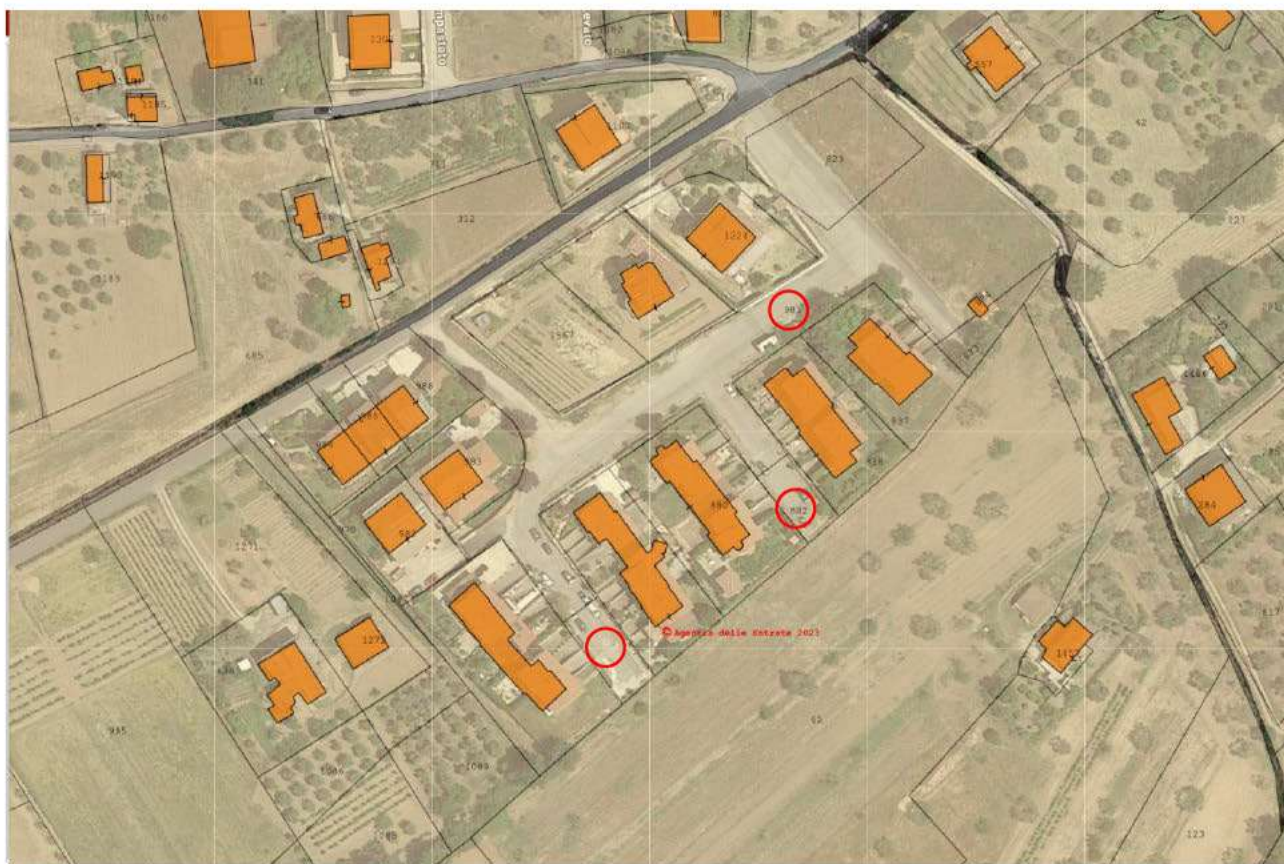
Figura 1: individuazione particelle su sovrapposizione estratto di mappa catastale - Google Earth.

L'esame della figura 1 evidenzia che le particelle 882 e 949 oggetto di pignoramento sono oggi porzioni di strada di lottizzazione e come tali sicuramente non commerciabili. La particella 981 è in gran parte occupata da strade e, per una porzione, è destinata nel piano di lottizzazione in parte a Area di Interesse Generale, in parte a Area a Verde Attrezzato, in parte a Area d'Istruzione.

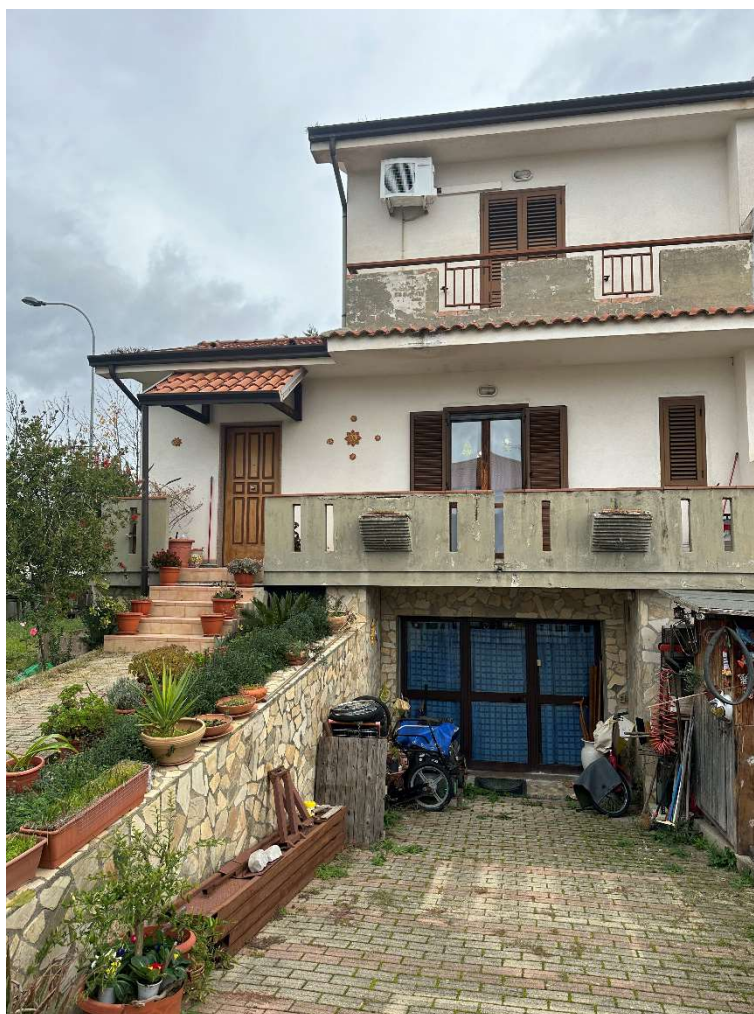
Sono presenti in maniera diffusa ammaloramenti dei parapetti in calcestruzzo armato con ossidazione/carbonatazione dei ferri d'armatura (cfr. foto da 1 a 3). In particolare è evidente l'ossidazione dei ferri correnti al di sotto delle copertine del parapetto del terrazzo al piano terra lato Sud-Est (foto 2). La pittura dei parapetti risulta in parte danneggiata o mancante (foto 1).

**Foto 1: Vista ingresso - lato Sud-Est.**

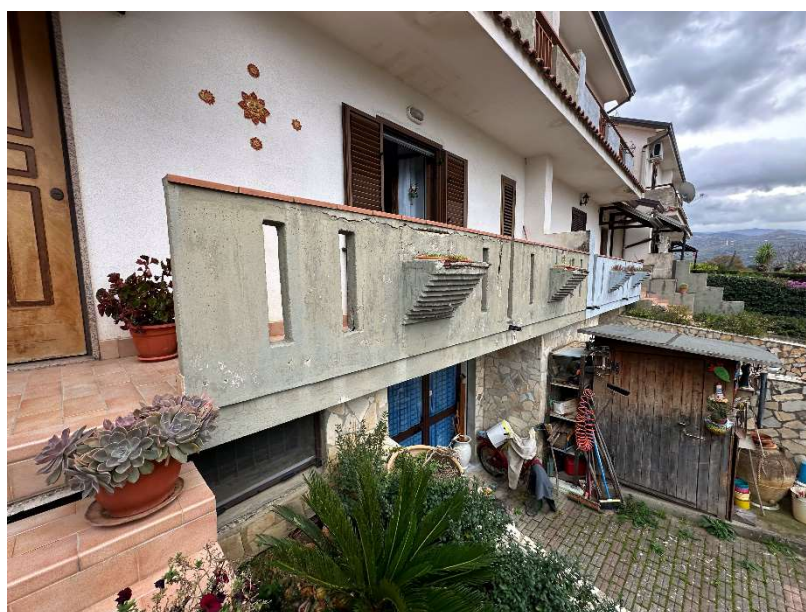
**Foto 2: Particolare parapetto terrazza ingresso.**

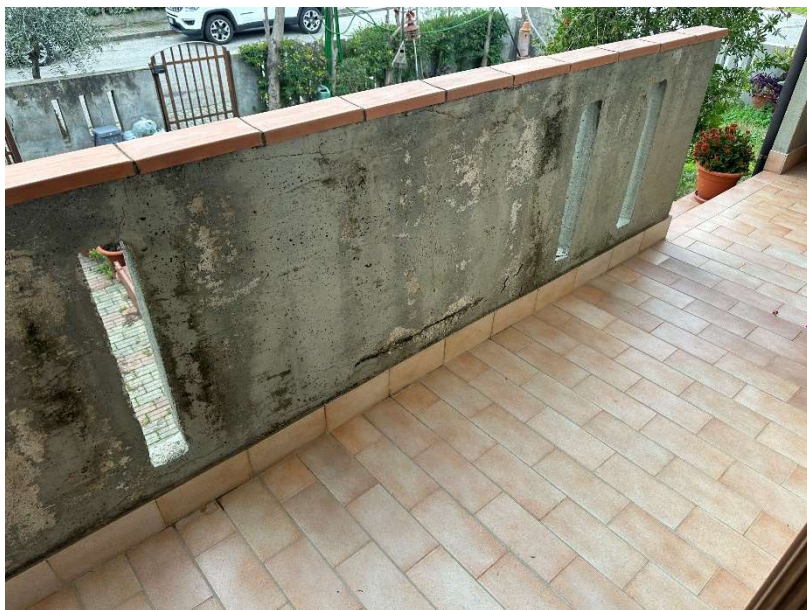
**Foto 3: Interno parapetto terrazza ingresso.**

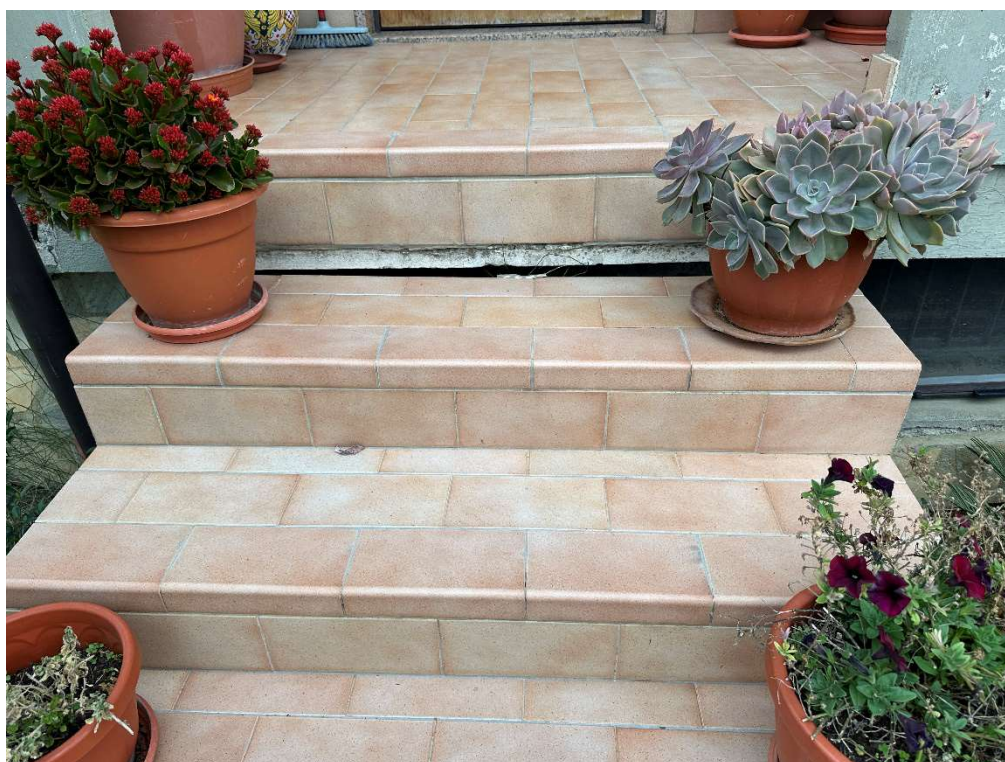
**Foto 4: Distacco corpo scala accesso abitazione.**

La scala di accesso al piano terra, evidentemente non collegata strutturalmente alle strutture dell'edificio, ha subito nel tempo dei cedimenti e quindi è oggi in distacco rispetto all'edificio (foto 4).

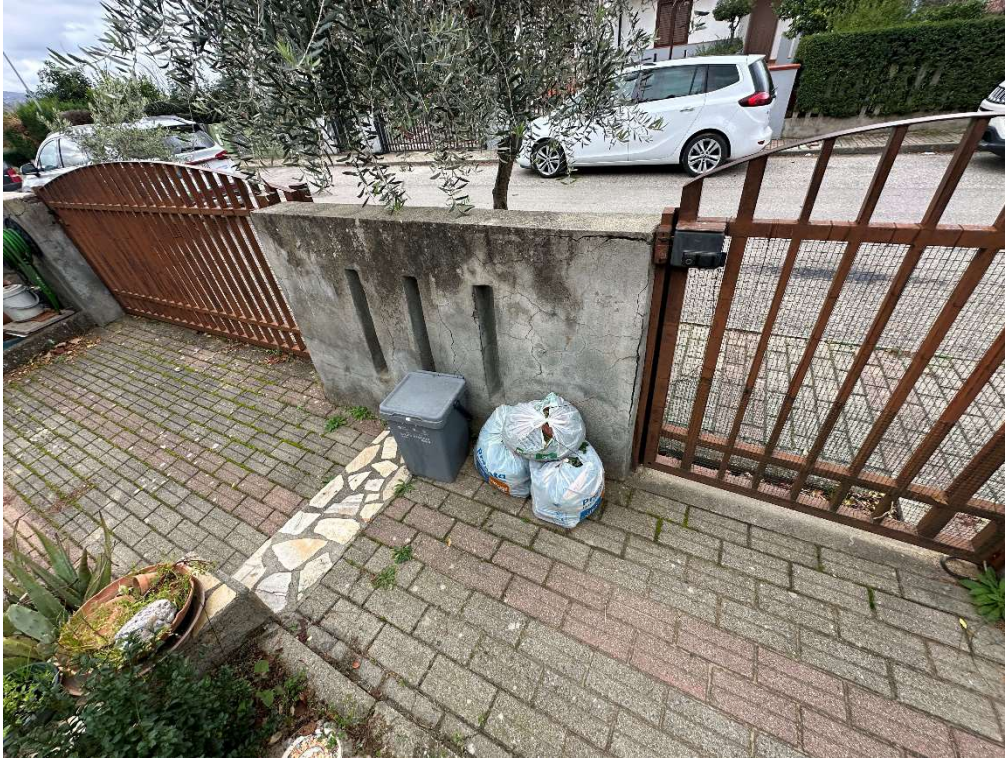
**Foto 5: Particolare muretto ingresso carrabile/pedonale.**

I muretti della recinzione perimetrale presentano lesioni e danneggiamento dell'intonaco (foto 5).

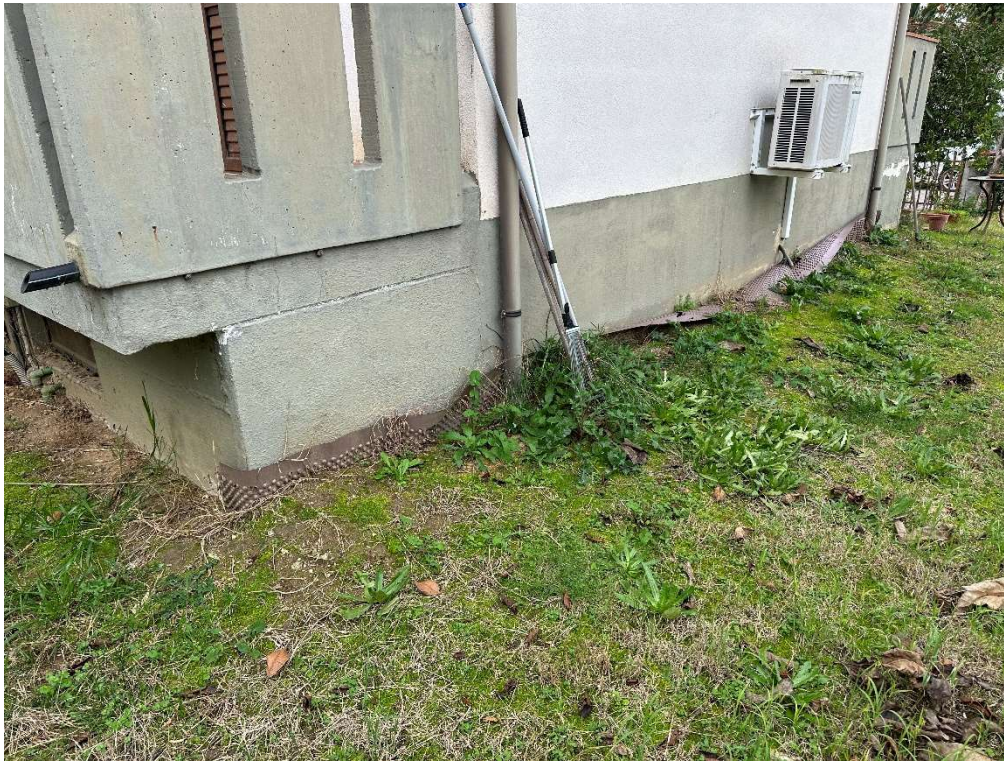
Nel tentativo di eliminare i problemi di infiltrazione d'acqua proveniente dal terrapieno al piano interrato è stata posizionata su alcune delle pareti interrate una guaina oggi visibile per la parte fuori terra.

**Foto 6: Guaina pareti interrato.**

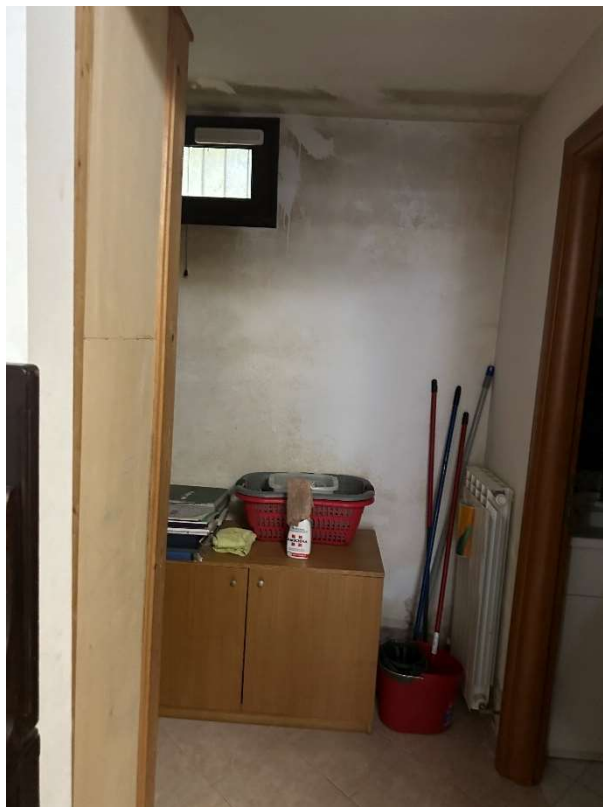
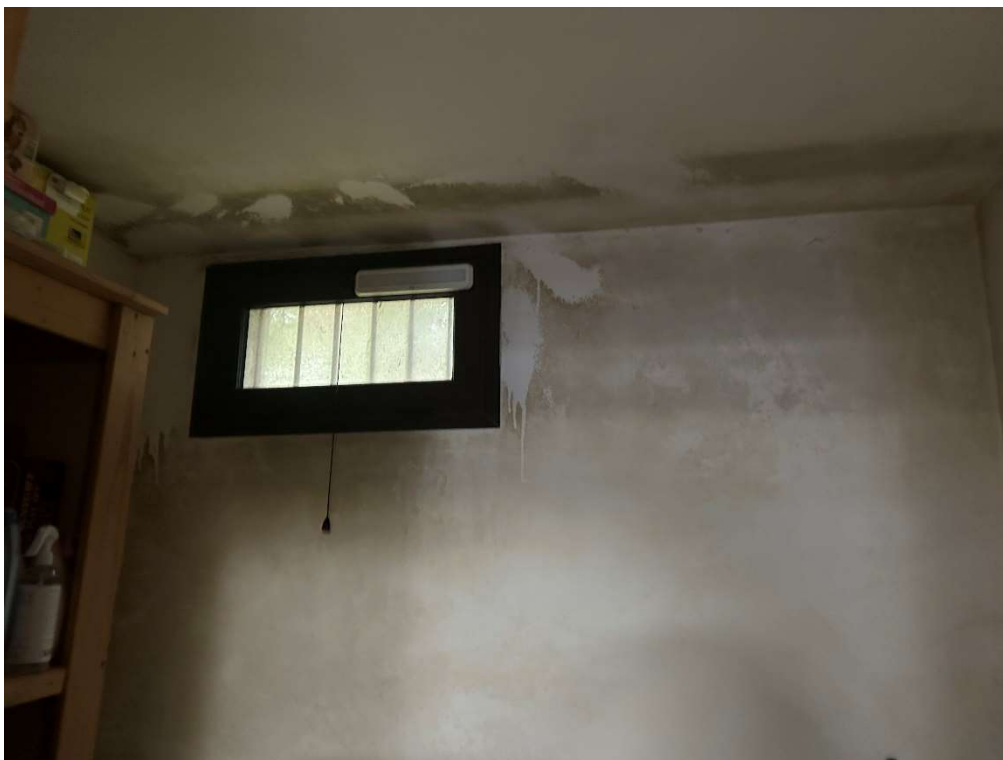
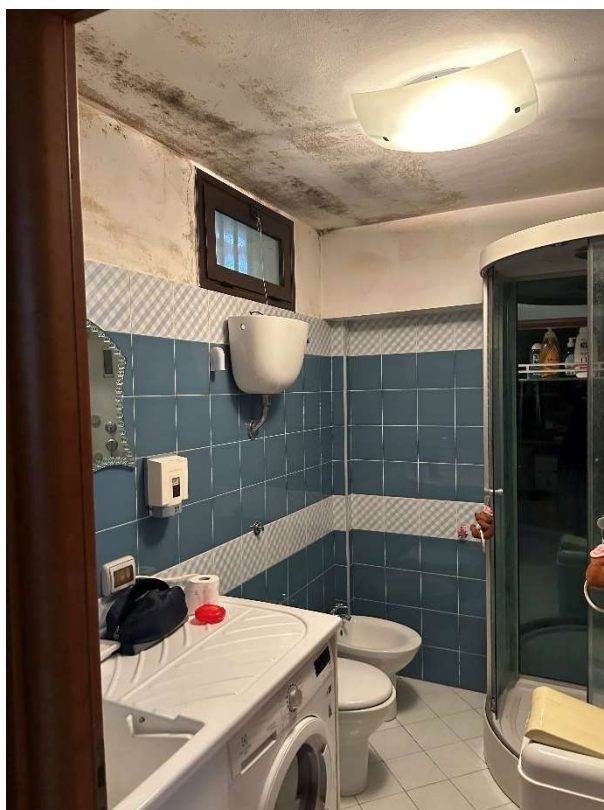
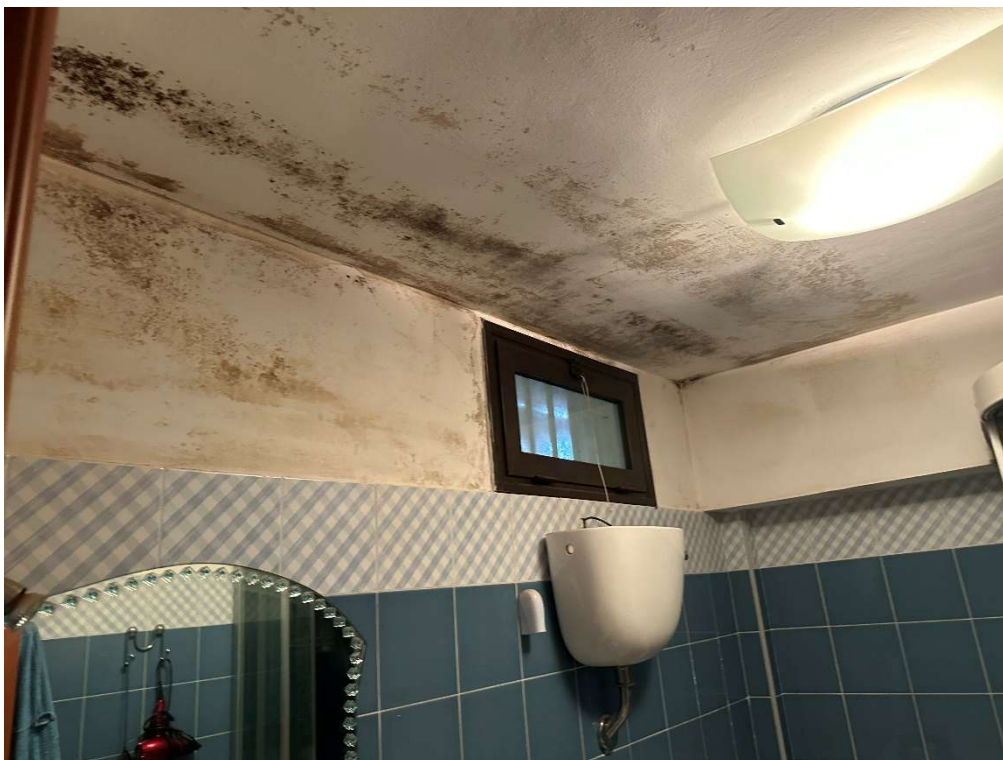
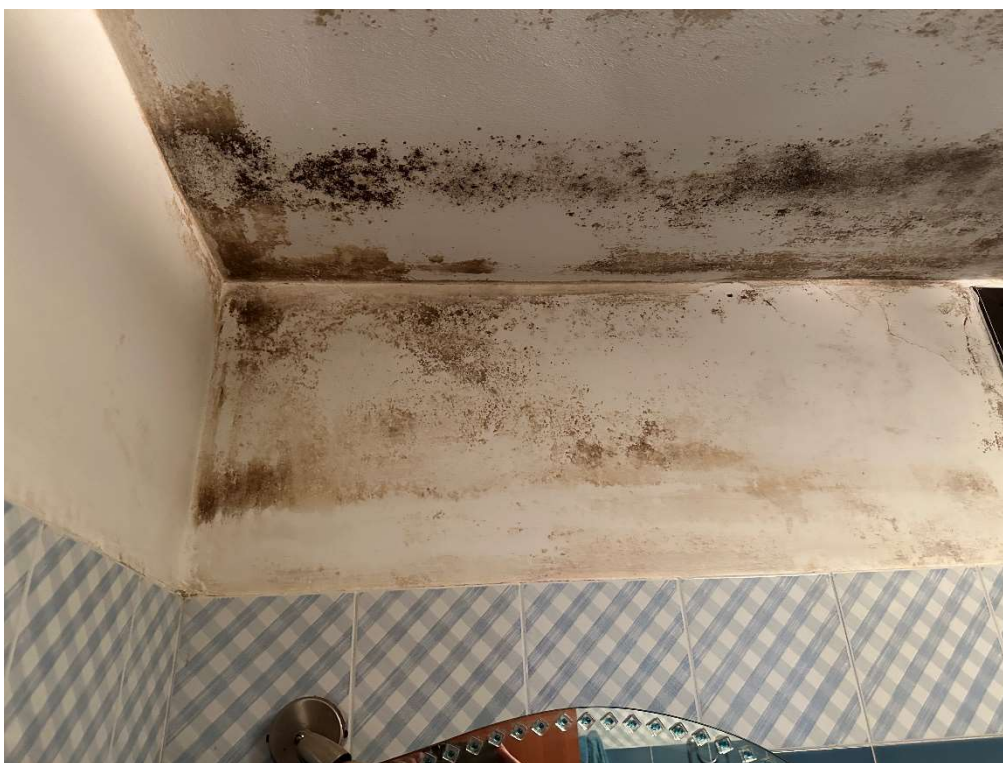
Nel WC e nel ripostiglio sono presenti sia tracce di infiltrazione che manifestazioni di umidità dovute a condensa (foto da 8 a 12).

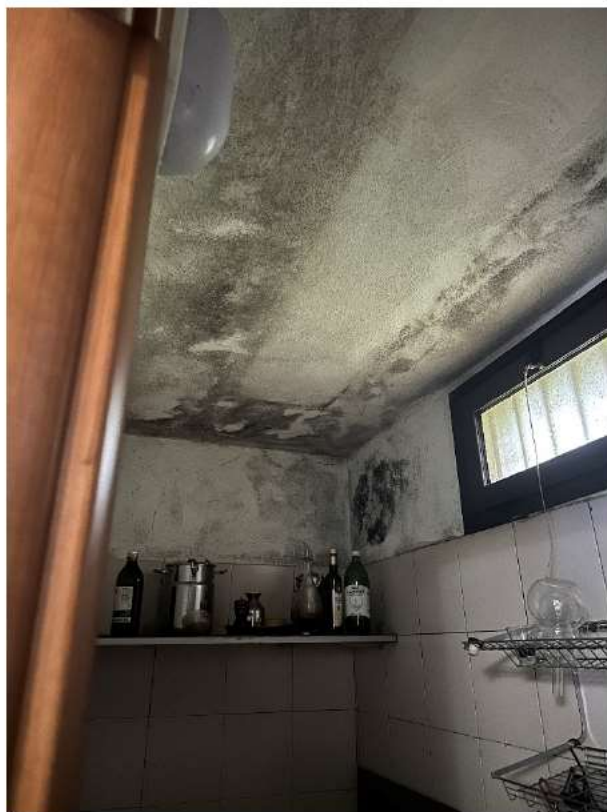
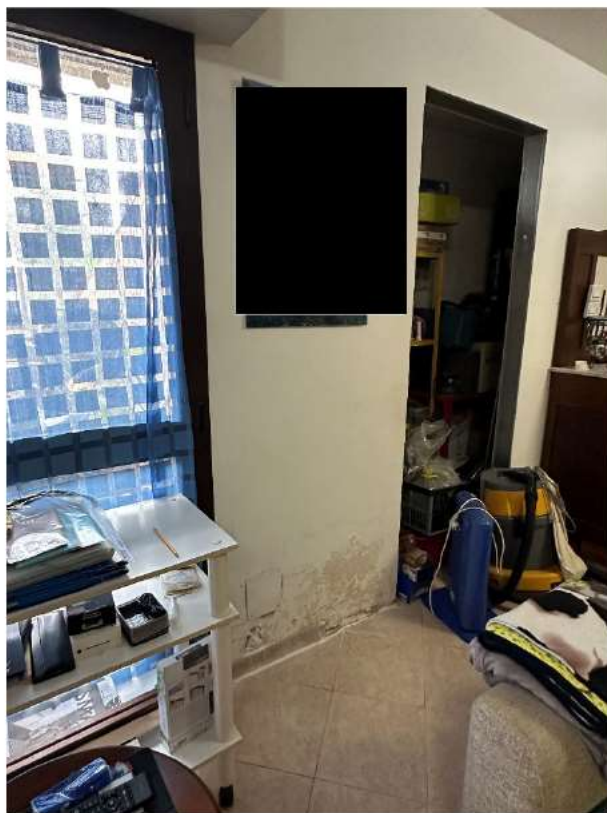
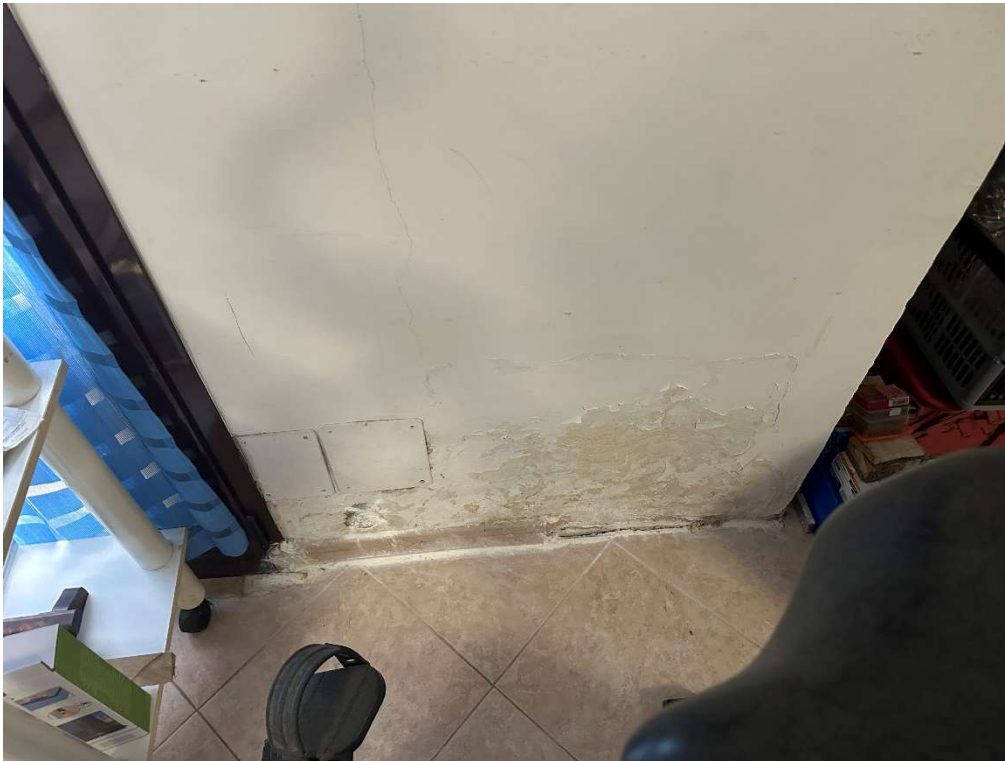
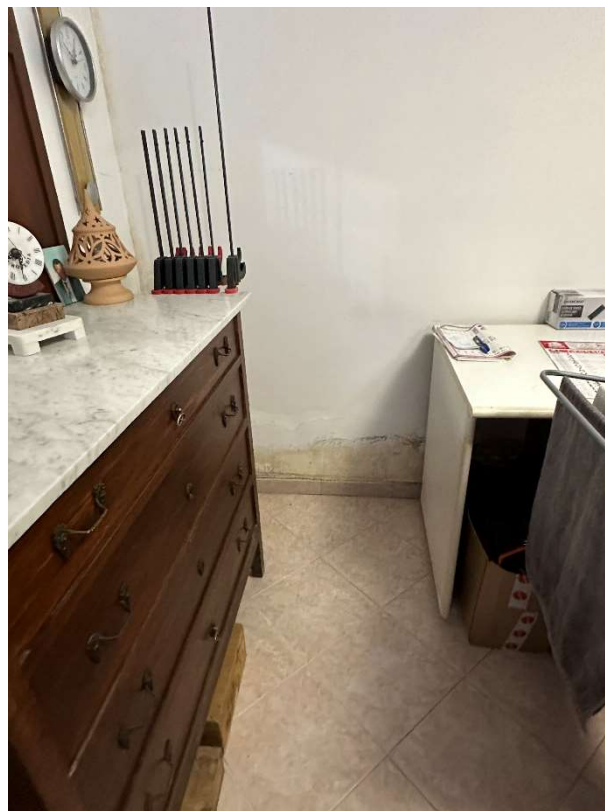
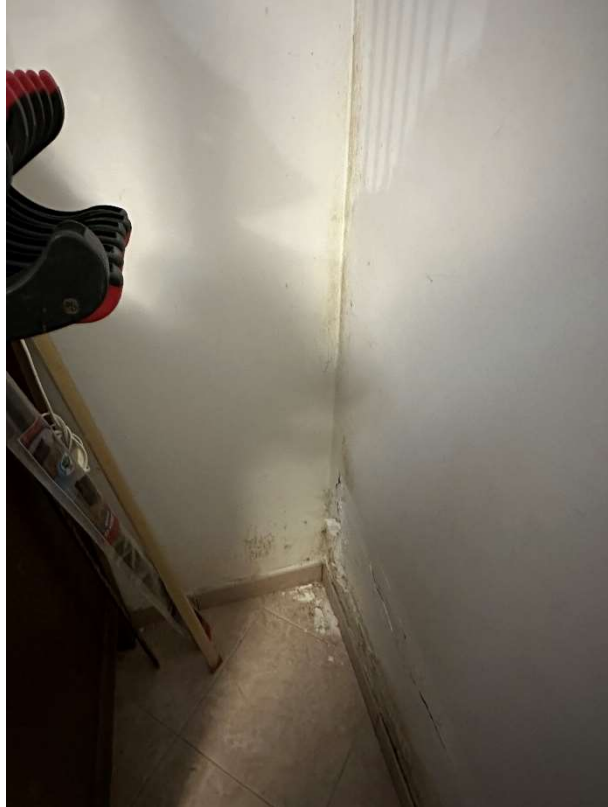
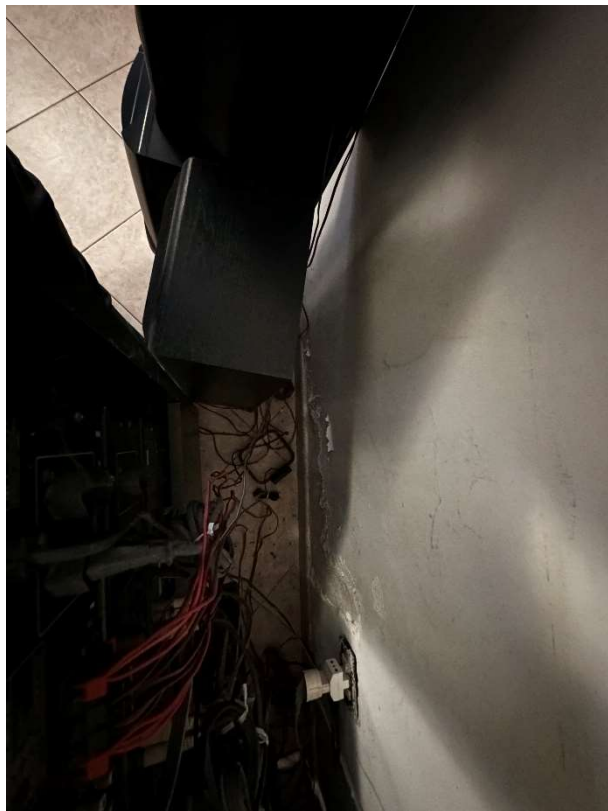
All'intero piano interrato è presente una diffusa presenza di tracce di umidità da risalita capillare che interessano una fascia di altezza mediamente pari a circa 60 cm con, in alcuni punti, distacco dei battiscopa (foto da 13 a 18).

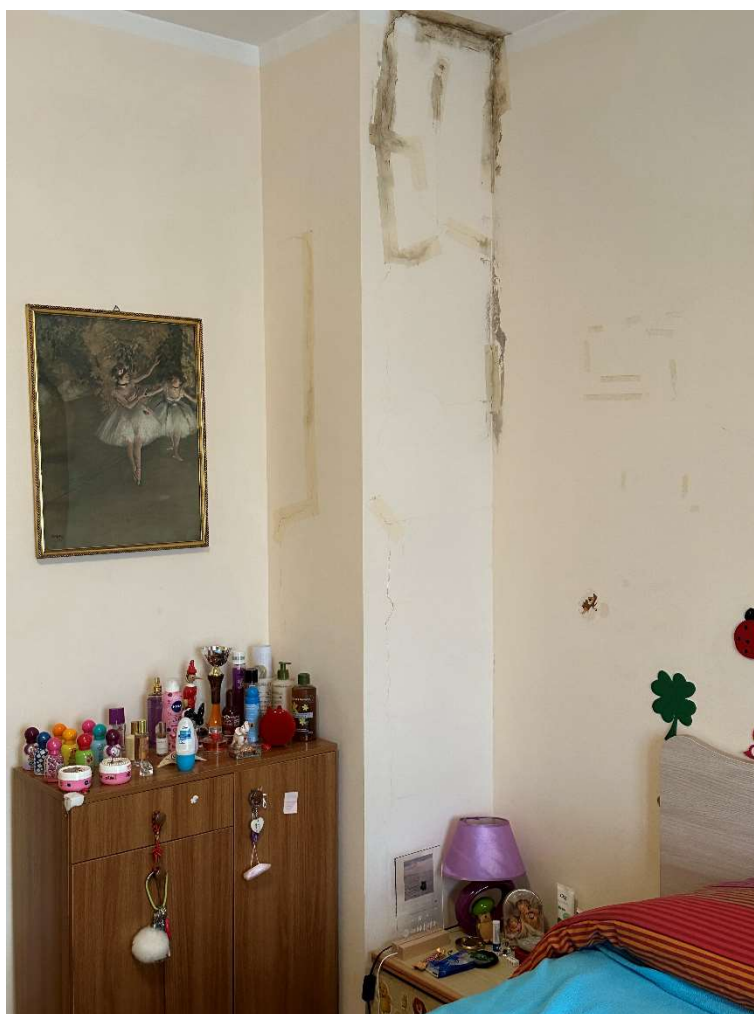
Nella camera da letto sono presenti infiltrazioni d'acqua provenienti dalla canna fumaria (foto 26).

Foto 26: Piano primo: Camera da letto - infiltrazioni sulla canna fumaria.
