## **Allegato 13**

**Documentazione fotografica di confronto  
“stato attuale e sanatorie di opere edilizie abusive”**

COMUNE DI LUZZI - CS -  
- LOCALITA' PIRAINETTI - N° 11.

OGGETTO: DOCUMENTAZIONE FOTOGRAFICA -

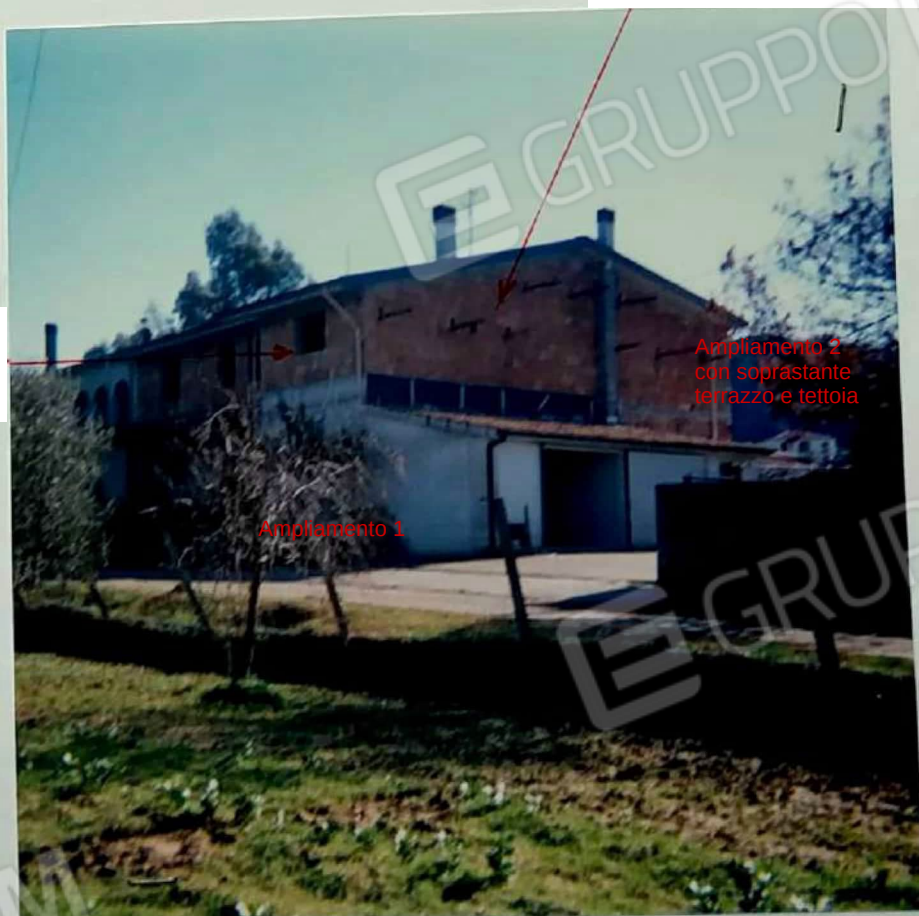
Foto n. 4 - Piano Primo, Lato Sud-Ovest

Ampliamento 2  
con soprastante  
terrazzo e tettoia

Ampliamento 1

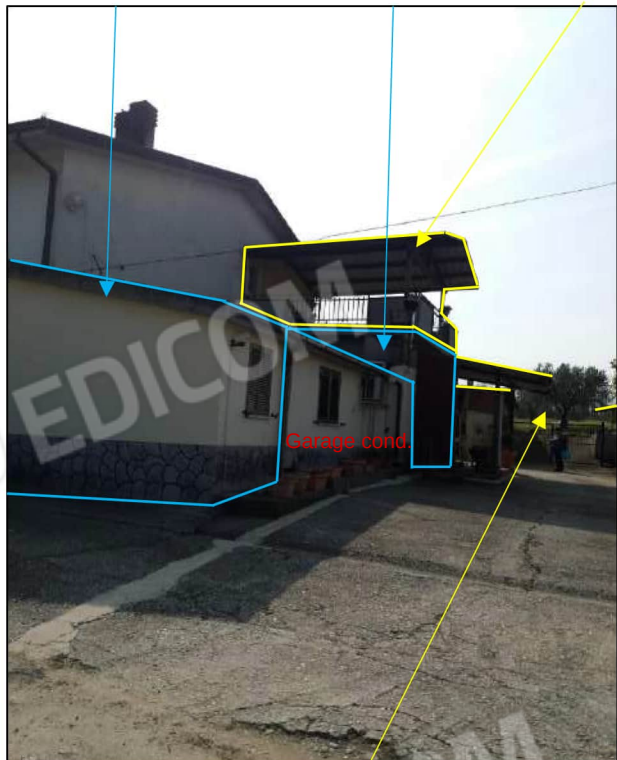
**Stato Attuale**- Confronto con foto n. 2 – Piano Terra ed S1, lati Sud-Ovest  
e foto n. 4 – Piano Primo, lati Sud-Ovest

Ampliamento 1 (Abusivo)

Ampliamento 2 (Abusivo)

Tettoia aperta su terrazzo a livello (Abusivi)

**Foto C** – Lato Sud-Ovest      Tettoie

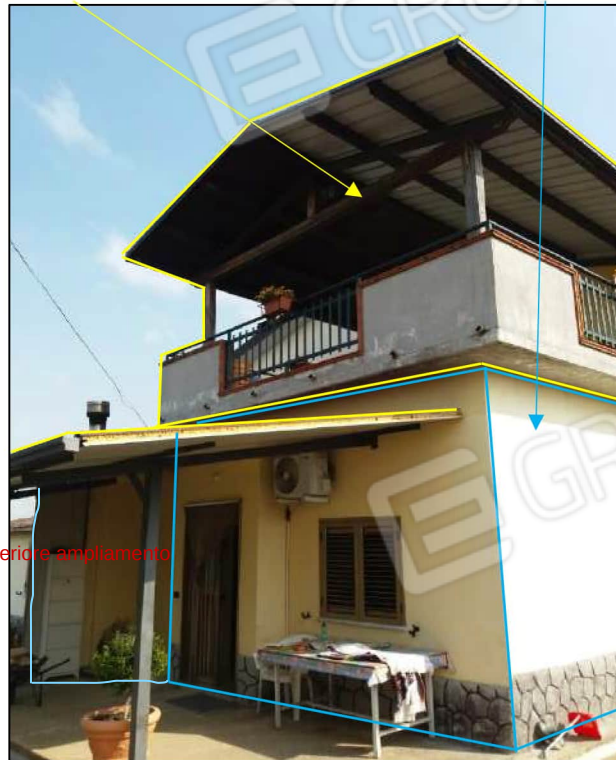
**Stato Attuale**- Confronto con foto n. 2 – Piano Terra ed S1, lati Sud-Ovest  
e foto n. 4 – Piano Primo, lato Sud-Ovest

Ulteriore ampliamento

**Foto D** – Lato Sud-Est
