## **TRIBUNALE DI PALMI** **RELAZIONE DI PERIZIA**

ESECUZIONE IMMOBILIARE N° 61/2015 R.G.E. - PROMOSSA DA BANCA

### **AGGIORNAMENTO** **VALUTAZIONE**

**LOTTO 001** - Fabbricato riportato al NCEU del Comune di Oppido Mamertina al  
foglio 61, p.lla 294, sub 3, categ. A/4, consistenza vani 6 - Via Rocco de Zerbi n.  
81;

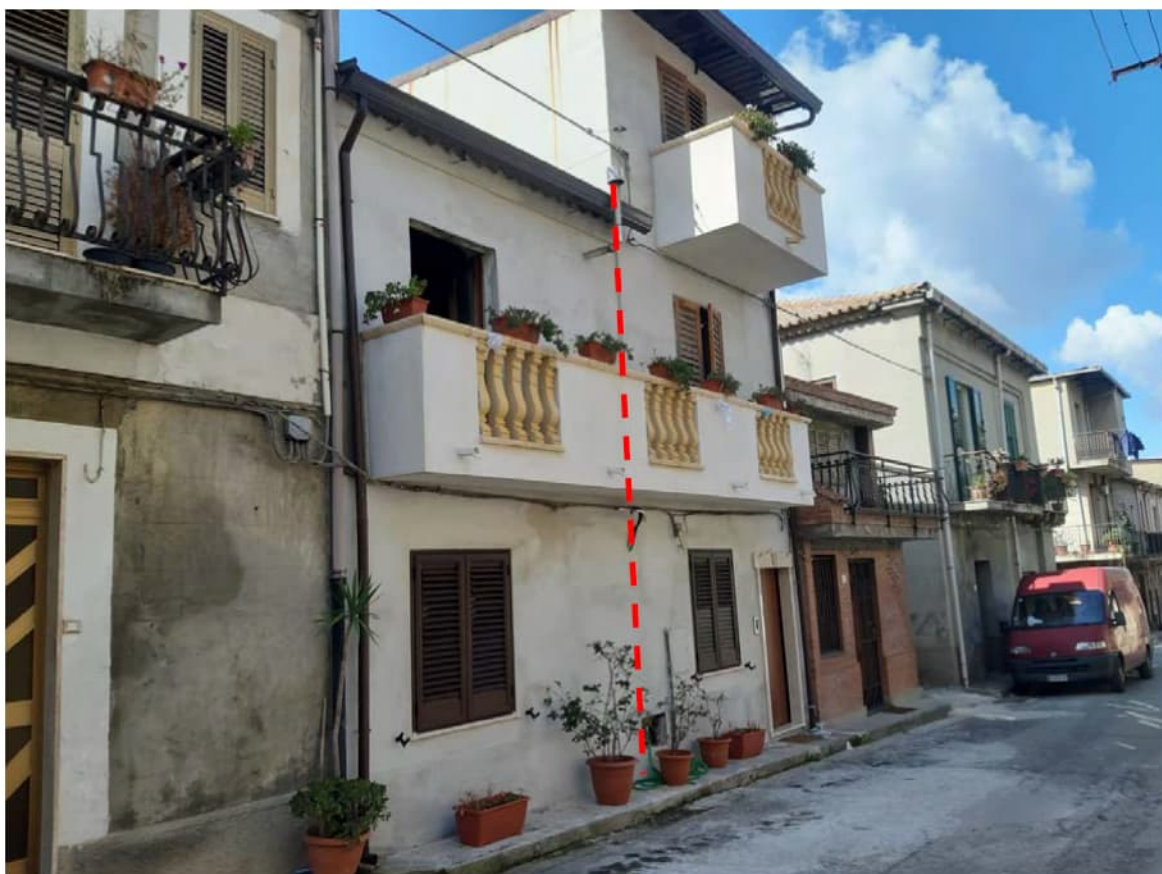
**Foto n° 1 – Il fabbricato visto nel contesto di Via De Zerbi**

Il fabbricato visto dall'esterno, si presenta ultimato e rifinito, con facciata rifatta di recente e resa omogenea con il limitrofo immobile – in proprietà di terzi –, la balconatura al primo piano si estende tra le due proprietà e si presenta lineare e senza soluzione di continuità tra le due proprietà.

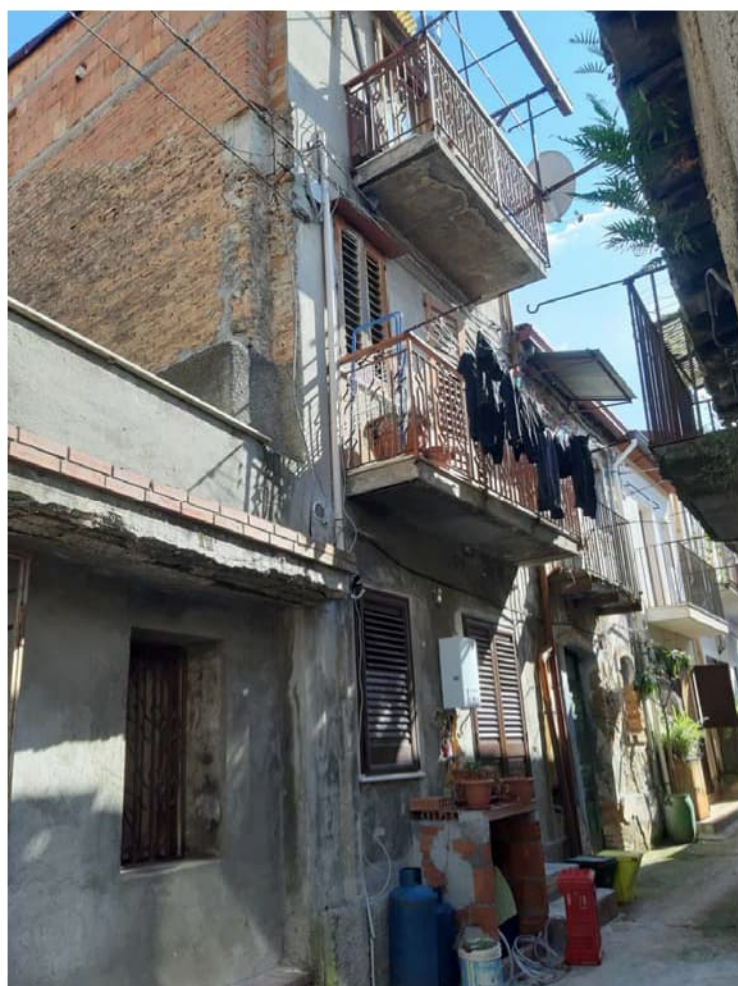
**Foto n° 2 – Il fabbricato visto dal prospetto sul retro, in Vico Pesaro**

Il prospetto sul retro sostanzialmente si presenta per come già rilevato nel sopralluogo del 2016, fatta eccezione per la sostituzione degli infissi al pian terreno.

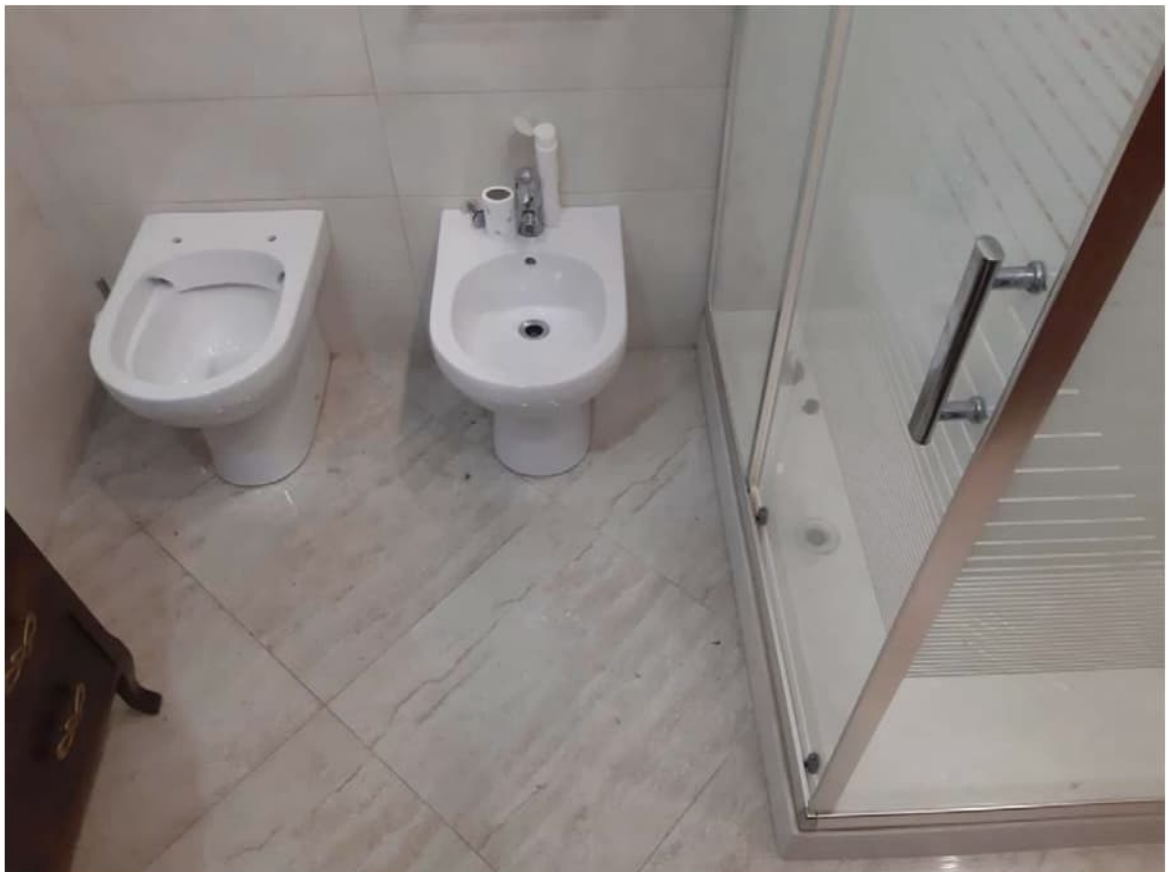
**Foto n° 4 – Il Bagno cieco sito al pian terreno**

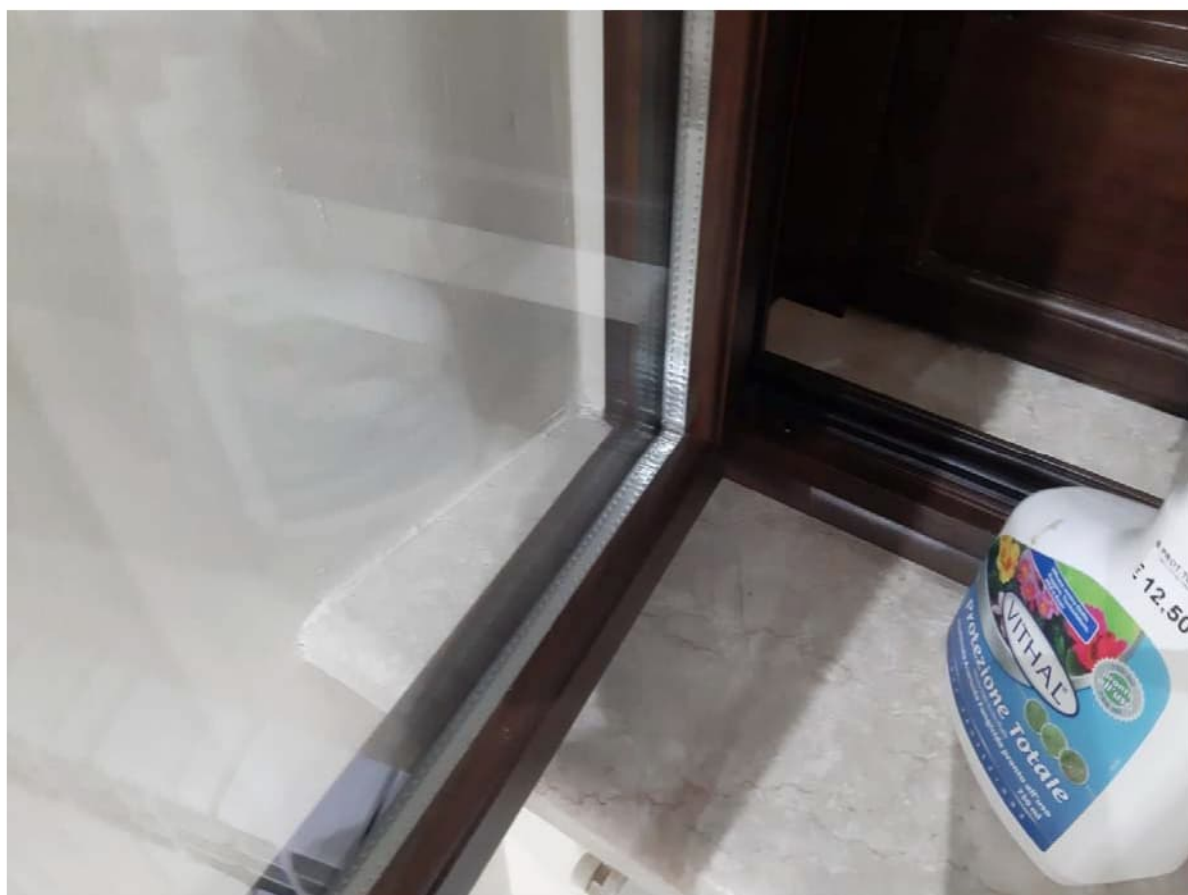
**Foto n° 6 – Particolare degli infissi esterni con vetrocamera**

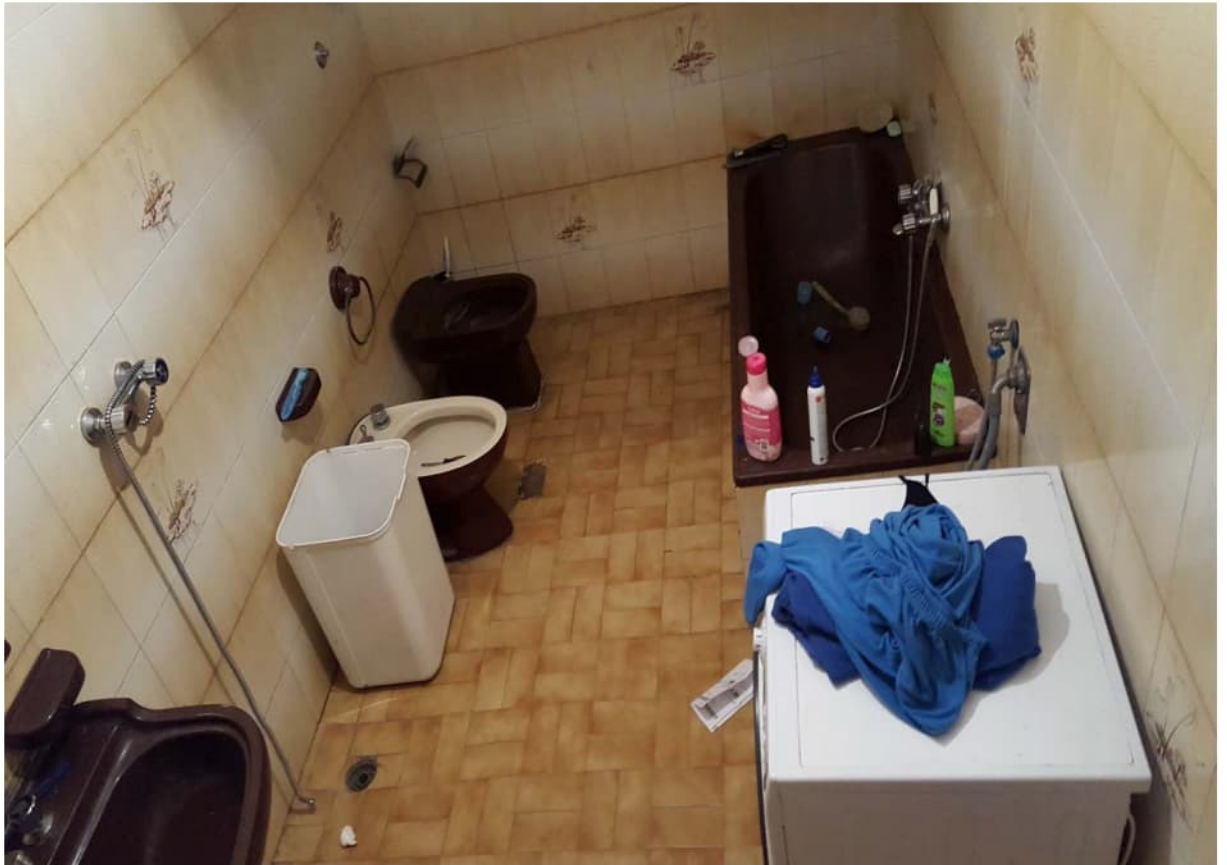
**Foto n° 11 – Bagno cieco al primo piano**

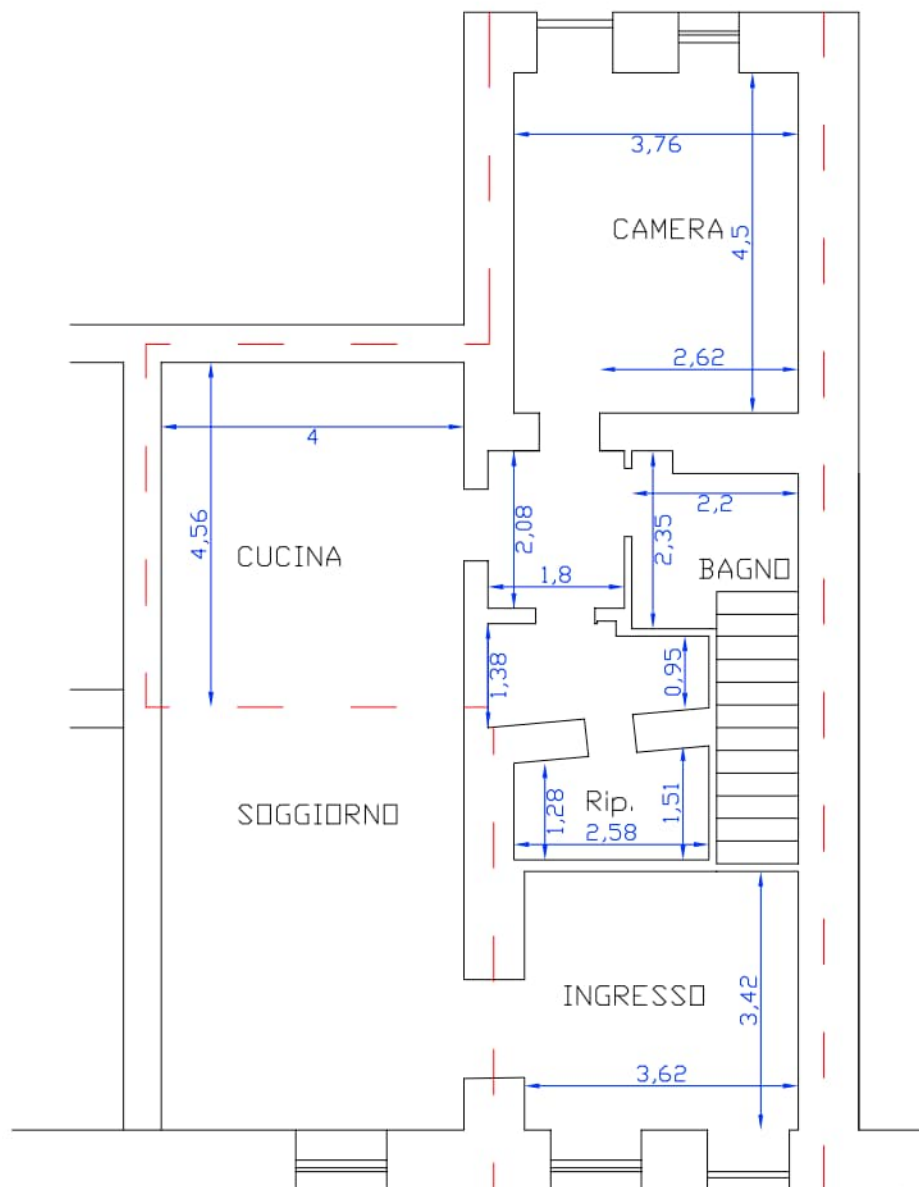
PLANIMETRIA INDICATIVA - SCALA 1/100  
OPPIDO M. F. 61 p.lla 294 SUB 3 - pian terreno

**Gli interventi di ristrutturazione** effettuati al pian terreno, con fusione di fatto di 2 unità immobiliari contigue e con modificata organizzazione degli ambienti, sono stati effettuati senza i prescritti provvedimenti autorizzativi e senza i conseguenti aggiornamenti planimetrici della banca dati catastale e pertanto **sono da ritenersi abusivi.**

Il tratteggio in rosso indica i confini della p.lla 294  
al netto dell'ampliamento abusivo
