RILIEVO FOTOGRAFICO

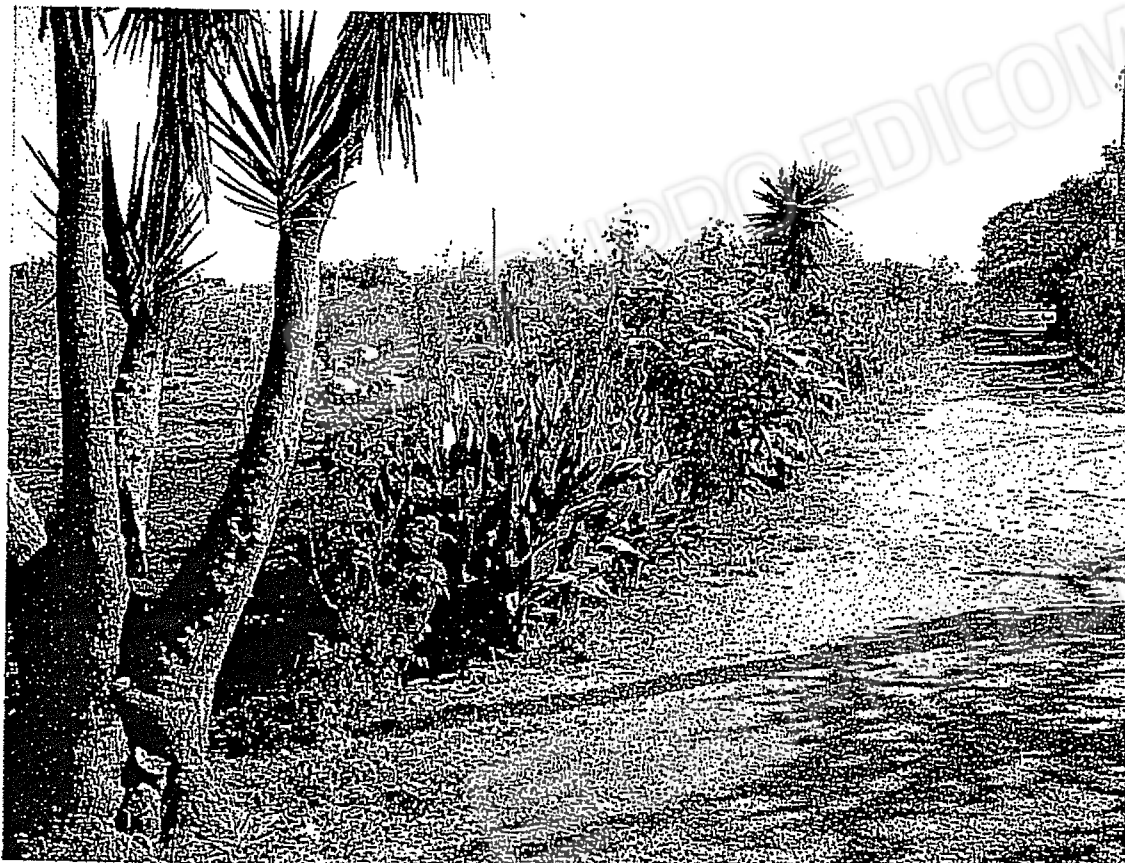
FOTO 11 – Foglio 38 particella 144
Vista dalla strada interpodereale sul confine con la particella 143

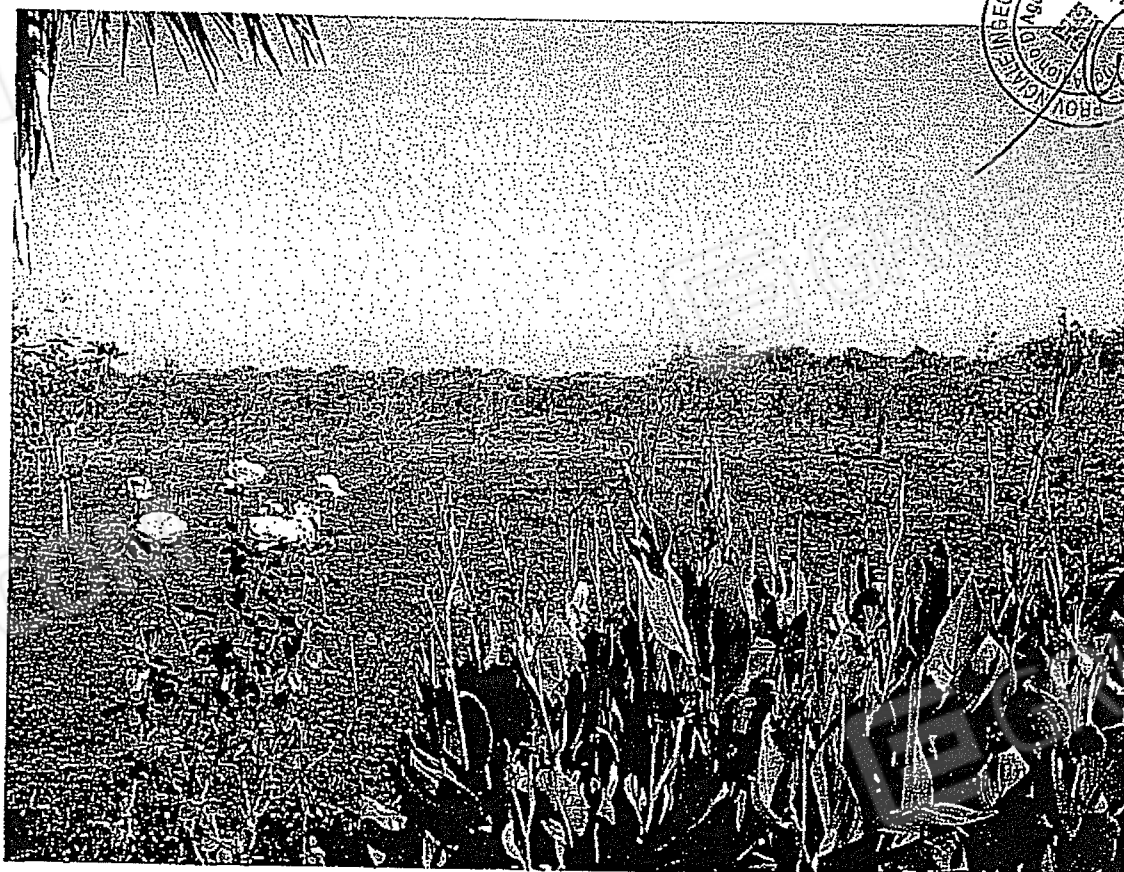
FOTO 12 – Foglio 38 particella 144
Vista nuovo impianto di uliveto

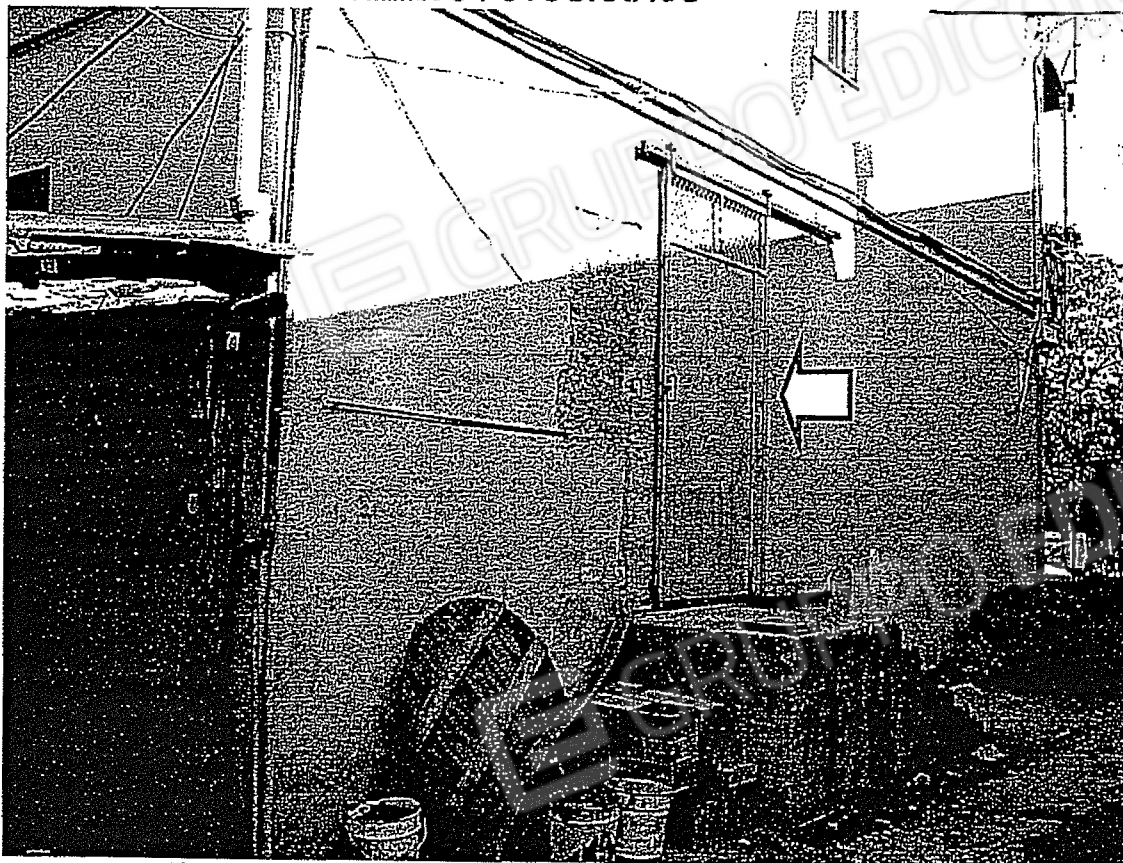
FOTO 1 – Foglio n. 39 particella 86 sub 3 - lato strada interpoderale
In evidenza porta di ingresso in lamiera di acciaio verniciata

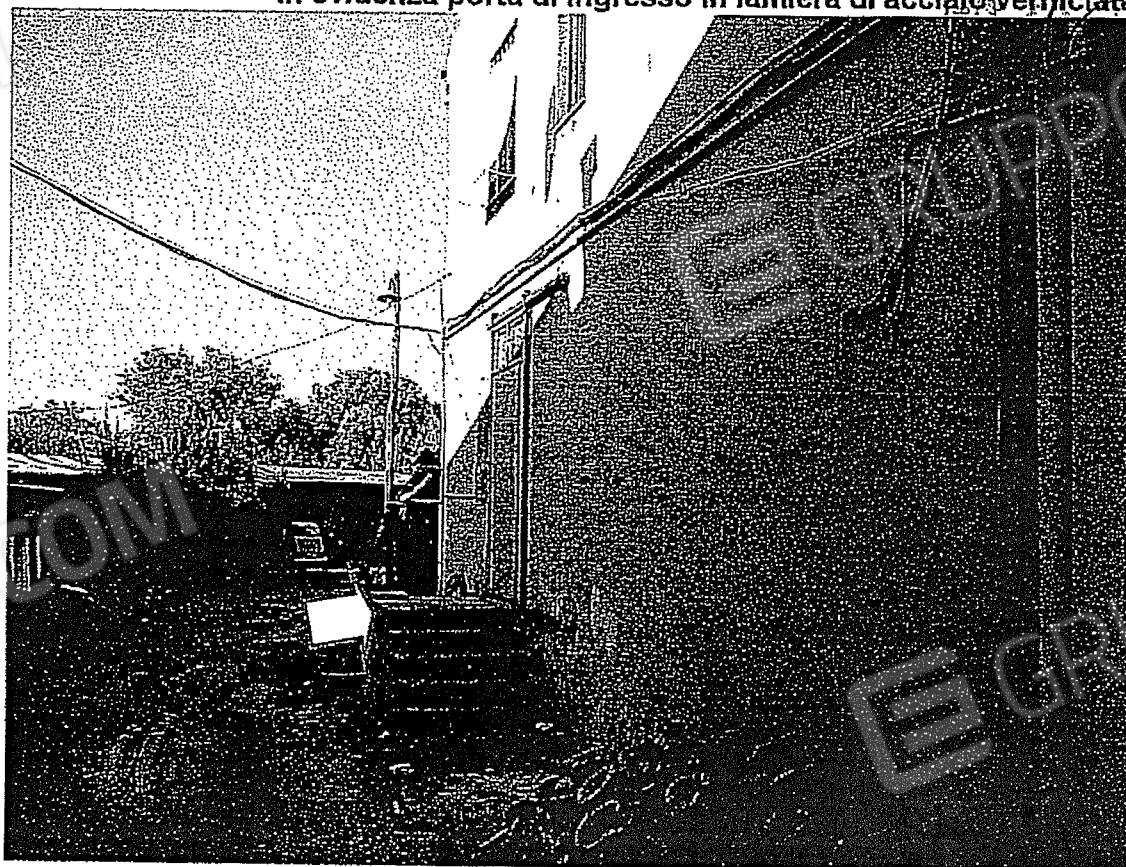
FOTO 2 – Foglio n. 39 particella 86 sub 3 - lato strada interpoderale
In evidenza porta di ingresso in lamiera di acciaio verniciata e gradini di accesso

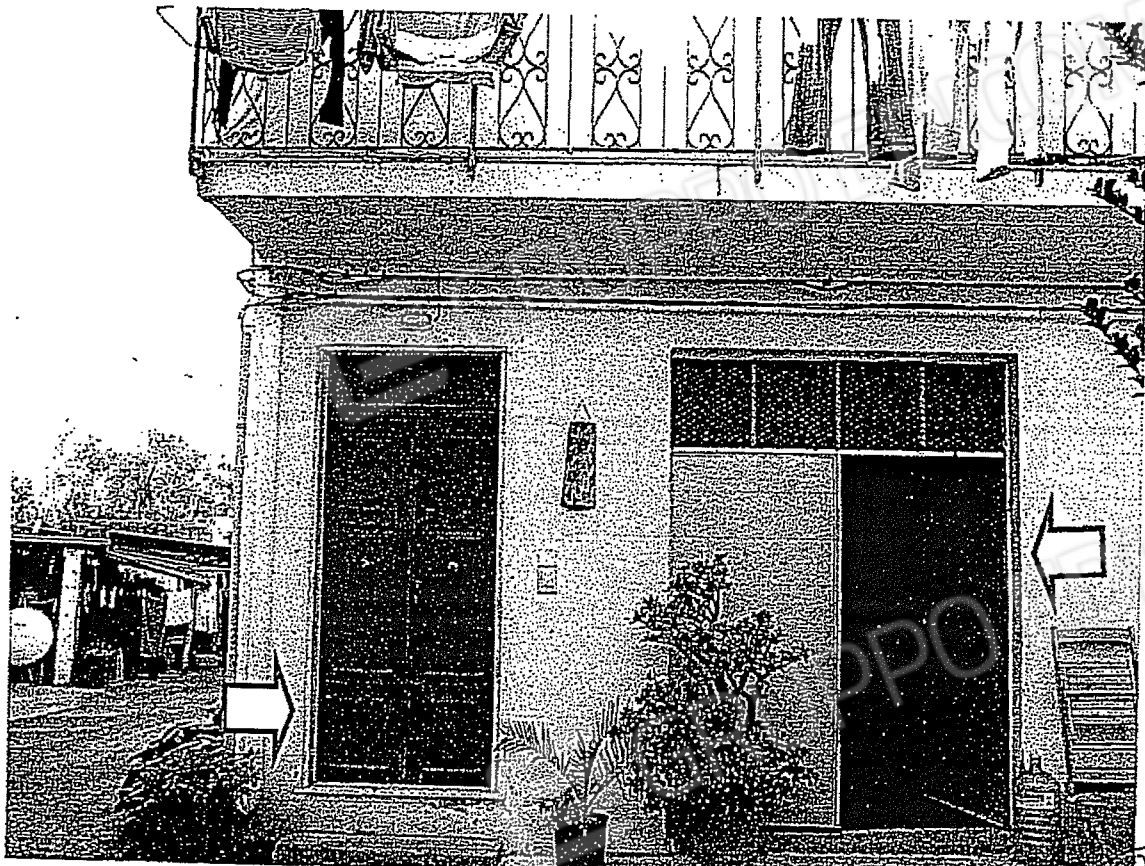
FOTO 3 – Foglio n. 39 particella 86 sub 4 e 6 – vista dalla particella 155
In evidenza portone di accesso al sub 4 e porta metallica di accesso al sub 6

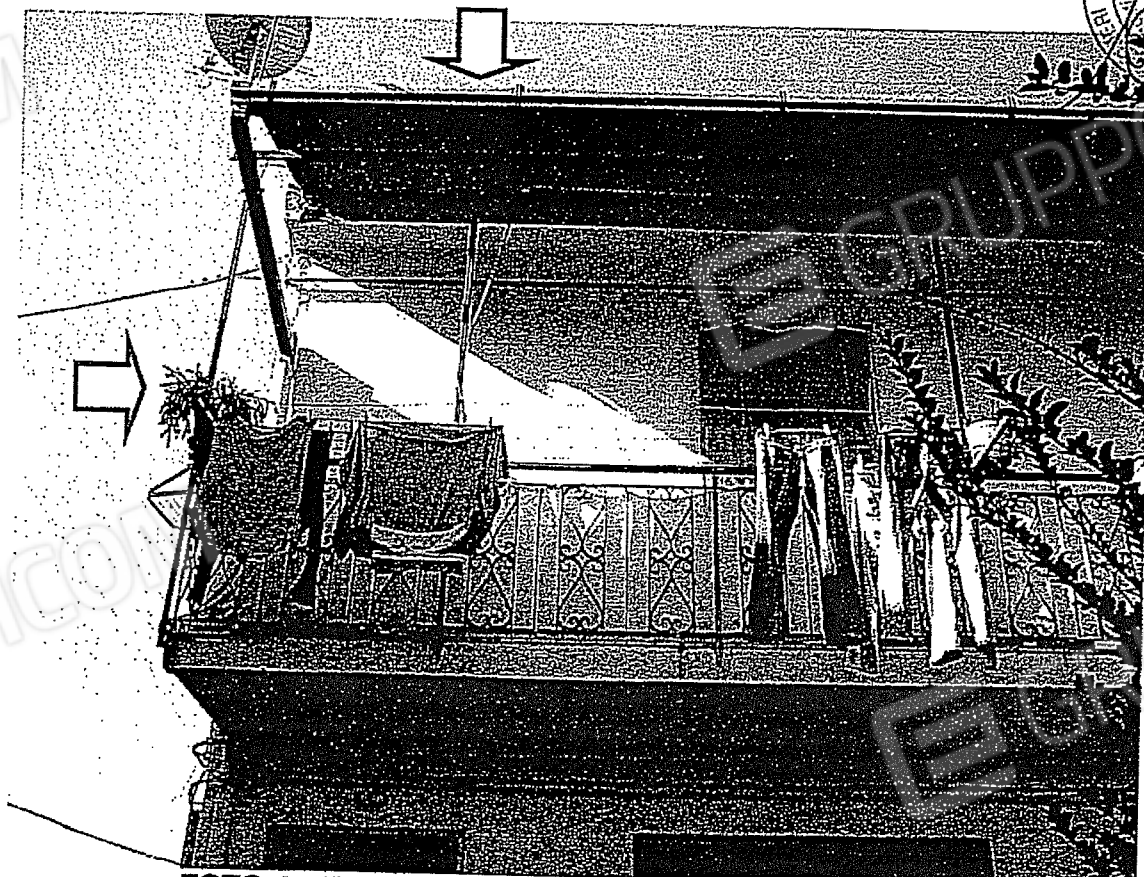
FOTO 4 – Foglio n. 39 particella 86 sub 3 - Vista dalla particella 155
Vista balcone protetto da pensilina

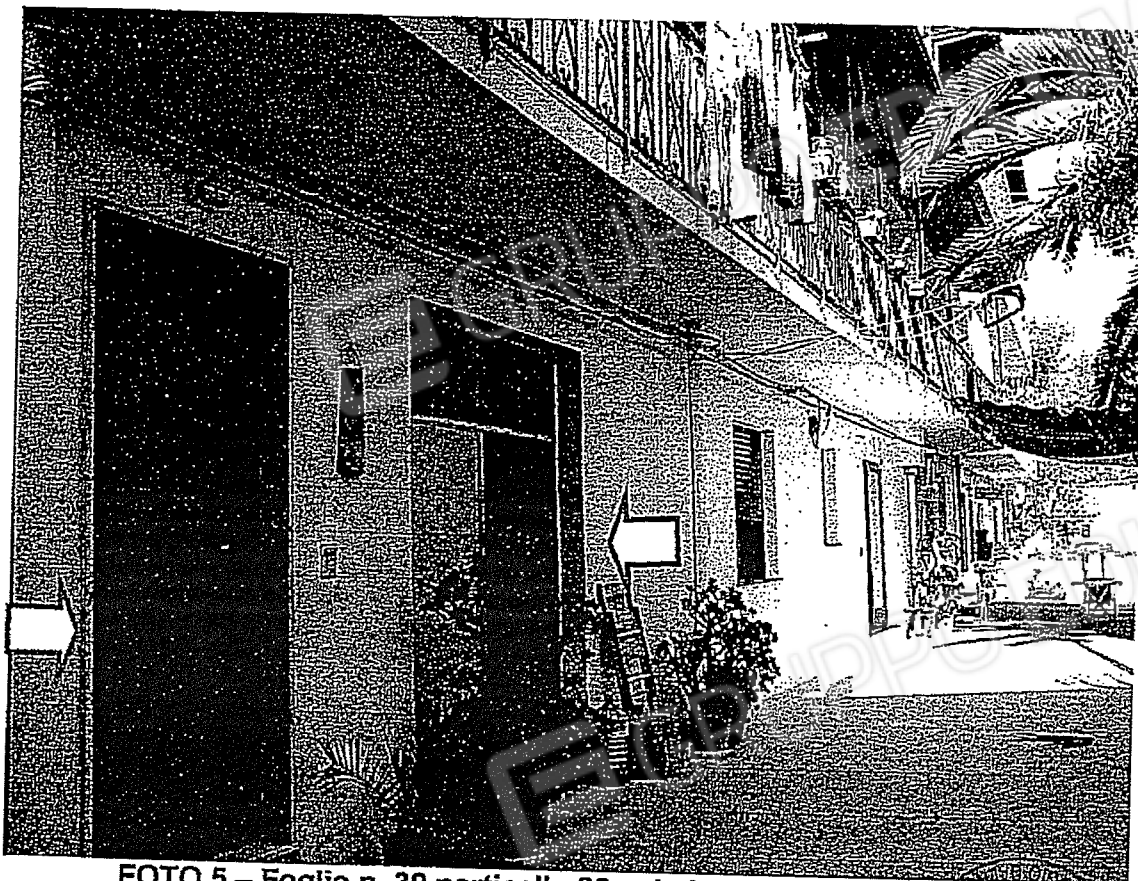
FOTO 5 – Foglio n. 39 particella 86 sub 4 e 6 – vista dalla particella 155
In evidenza portone di accesso al sub 4 e porta metallica di accesso al sub 6

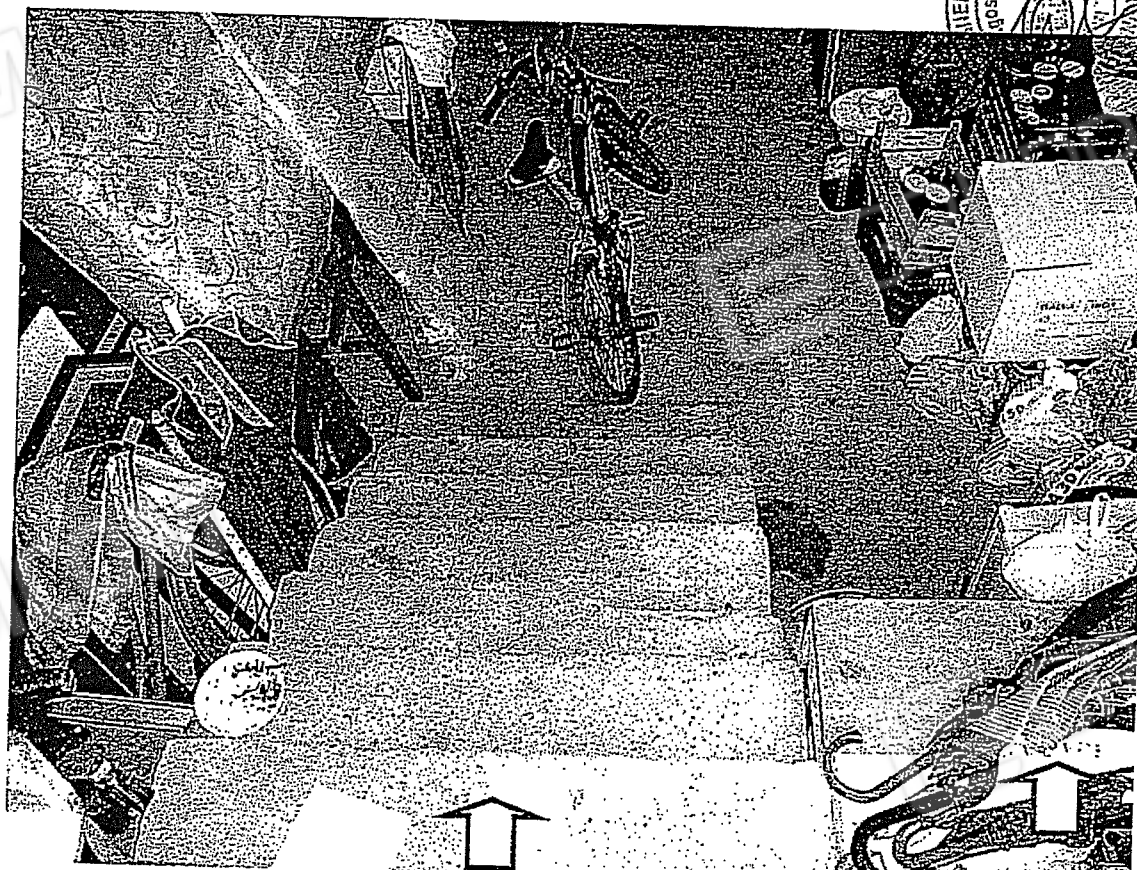
FOTO 6 – Foglio n. 39 particella 86 sub 6
Vista dello spazio interno dalla porta di accesso

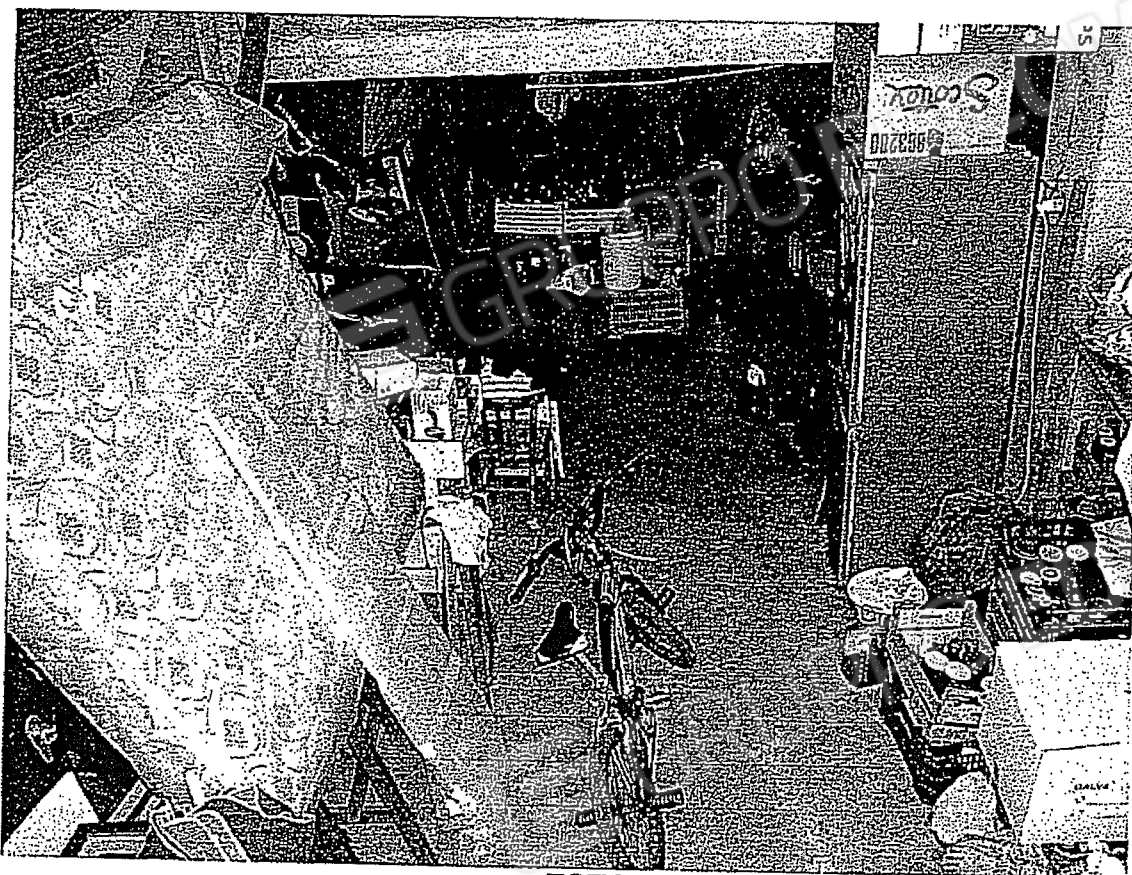
FOTO 7 – Foglio n. 39 particella 86 sub 6
Vista dello spazio interno dalla porta di accesso

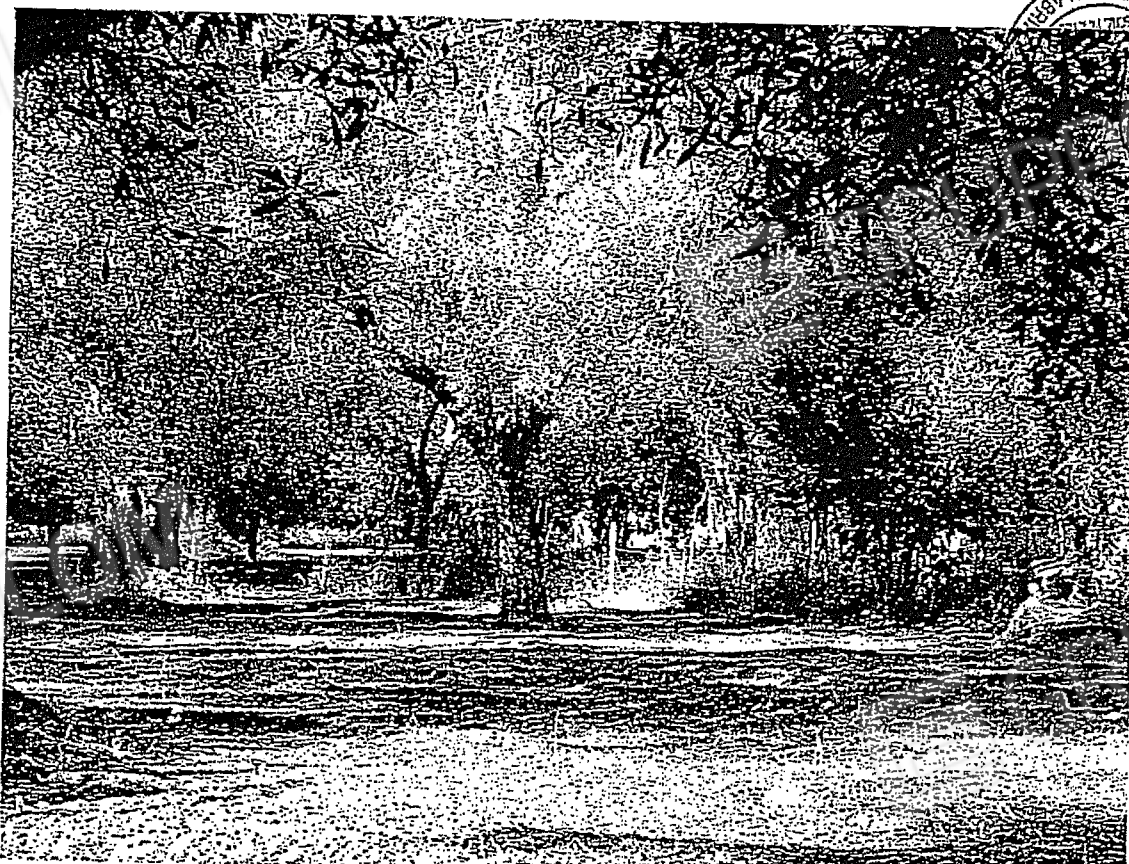
FOTO 8 – Foglio 39 particella 138
Vista dalla particella 137

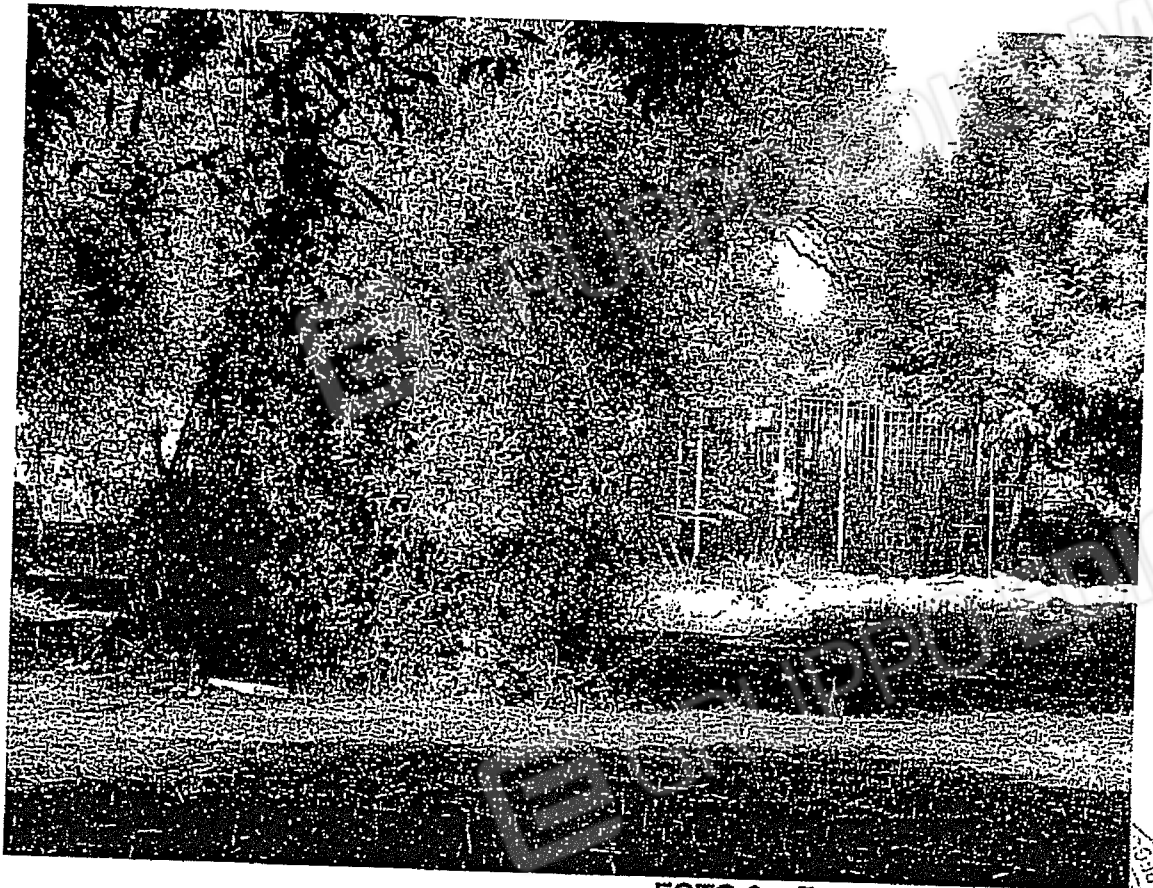
FOTO 9 – Foglio 39 particella 138
Vista dalla particella 139

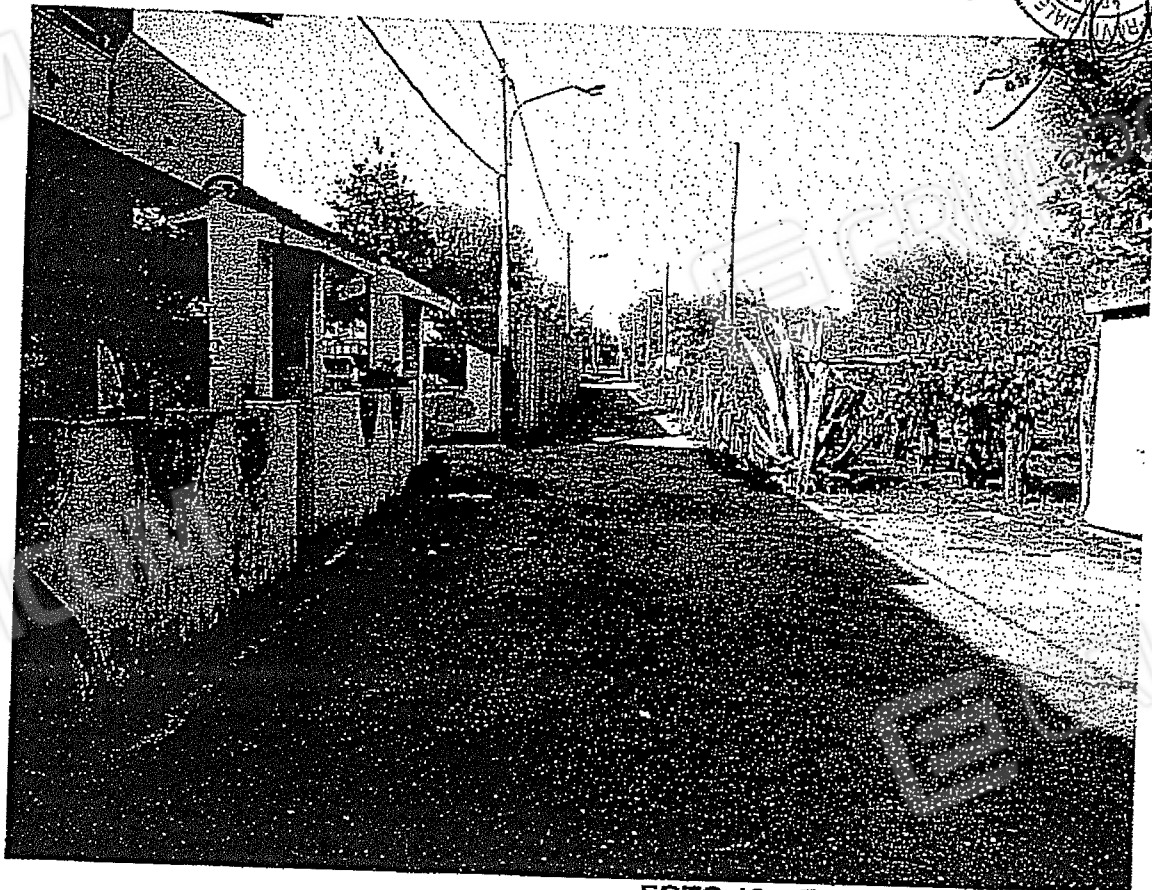
FOTO 10 – Foglio 38 particella 144
Vista dalla strada interpodereale verso la S.P. n. 1 (ex S.S. 111)
