**TRIBUNALE CIVILE DI PALMI**  
**UFFICIO FALLIMENTARE**

**PERIZIA ESTIMATIVA DEI BENI IMMOBILI**  
**DI PROPRIETÀ DELLA SOCIETÀ**

**RELAZIONE DI STIMA**

**IMMOBILE SITO NEL COMUNE DI GIOIA TAURO (RC)**

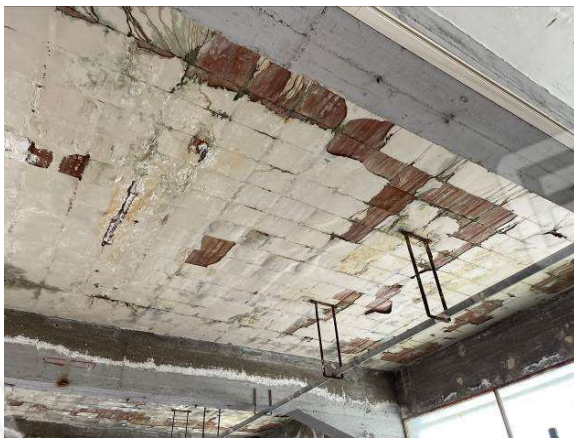
FOTO 9 – stato di degrado dei solai di copertura
