**3. RAPPRESENTAZIONE GRAFICA STATO DI
FATTO DEI LUOGHI, INDIVIDUAZIONE
DIFFORMITÀ RISCOstrate E SUPERFICI DA
DEMOLIRE**

RAPPRESENTAZIONE PLANIMETRICA DEI SUBALTERNI
Procedura esecutiva n.96-2018 - Sopralluogo del 09/12/2019
Scala 1:100

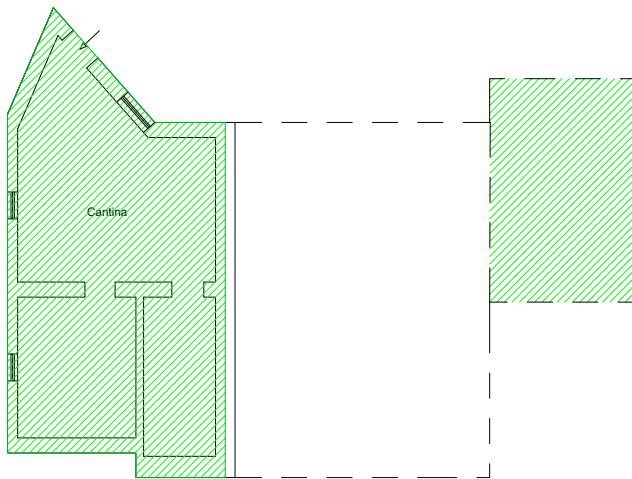
Pianta Seminterrato

Ampliamento non presente in planimetria catastale
-

Veranda presente in planimetria catastale, trasformata in vano chiuso
-

Tramezzatura non presente in planimetria catastale ma presente nello stato di fatto.
-

Aperture non presenti in planimetria catastale
-

Aperture presenti in planimetria catastale che non esistono nello stato di fatto
-

Corpo scala presente in planimetria catastale e non esistente nello stato di fatto.
-

Tramezzatura e muratura presente in planimetria catastale, non presente nello stato di fatto

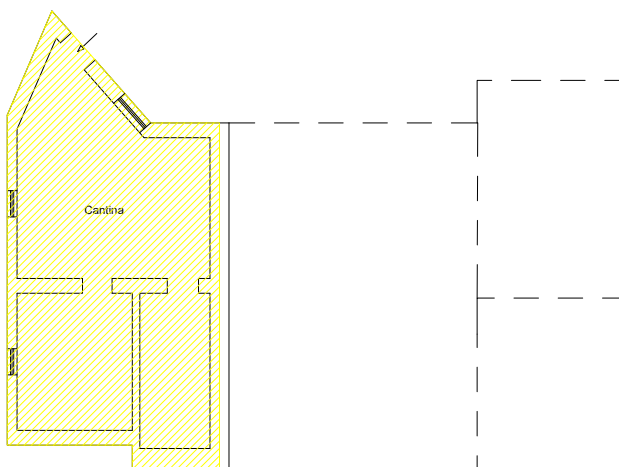
Pianta Seminterrato

Porzione in ampliamento abusivo non sanabile da demolire
-

Veranda come da concessione edilizia in sanatoria n°167 del 27/12/1990, successivamente murata.
-

Corpi scala come da concessione edilizia in sanatoria n°167 del 27/12/1990
-

Finestre come da concessione edilizia in sanatoria n°167 del 27/12/1990, non riscontrate.
-

Muro non presente nella concessione edilizia in sanatoria n°167 del 27/12/1990
-

Finestre che non sono presenti in concessione edilizia in sanatoria n°167 del 27/12/1990
