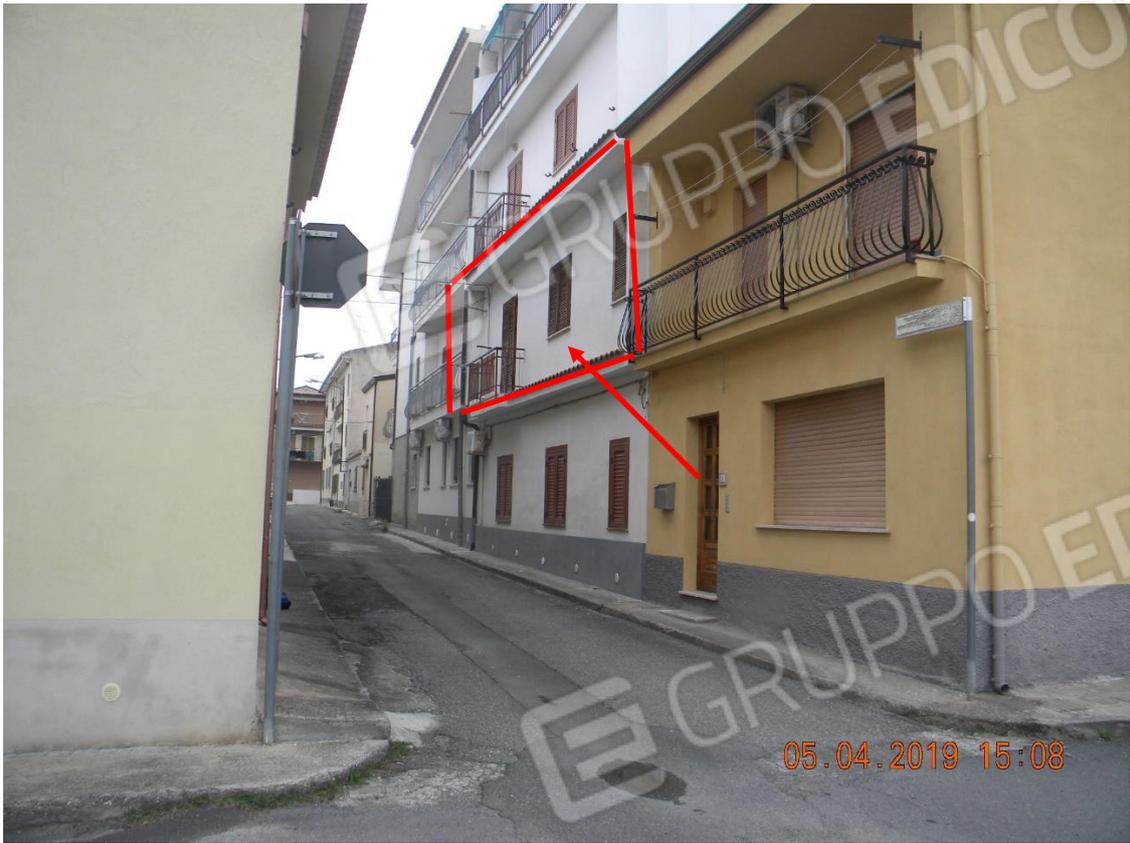
**Foto n.1:** vista facciata ovest con indicazione appartamento al 1° piano oggetto di esecuzione (via Sardegnia)

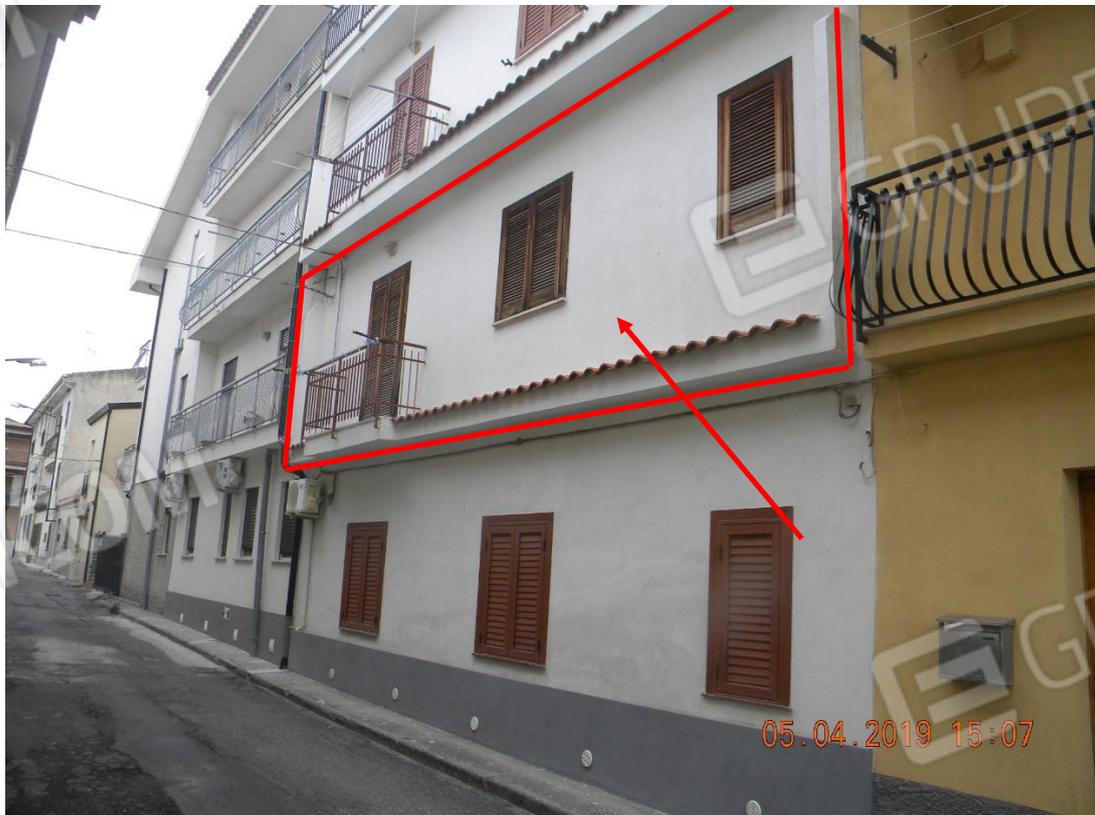
**Foto n.2:** vista ravvicinata facciata ovest con indicazione appartamento al 1° piano oggetto di esecuzione (via Sardegnia)

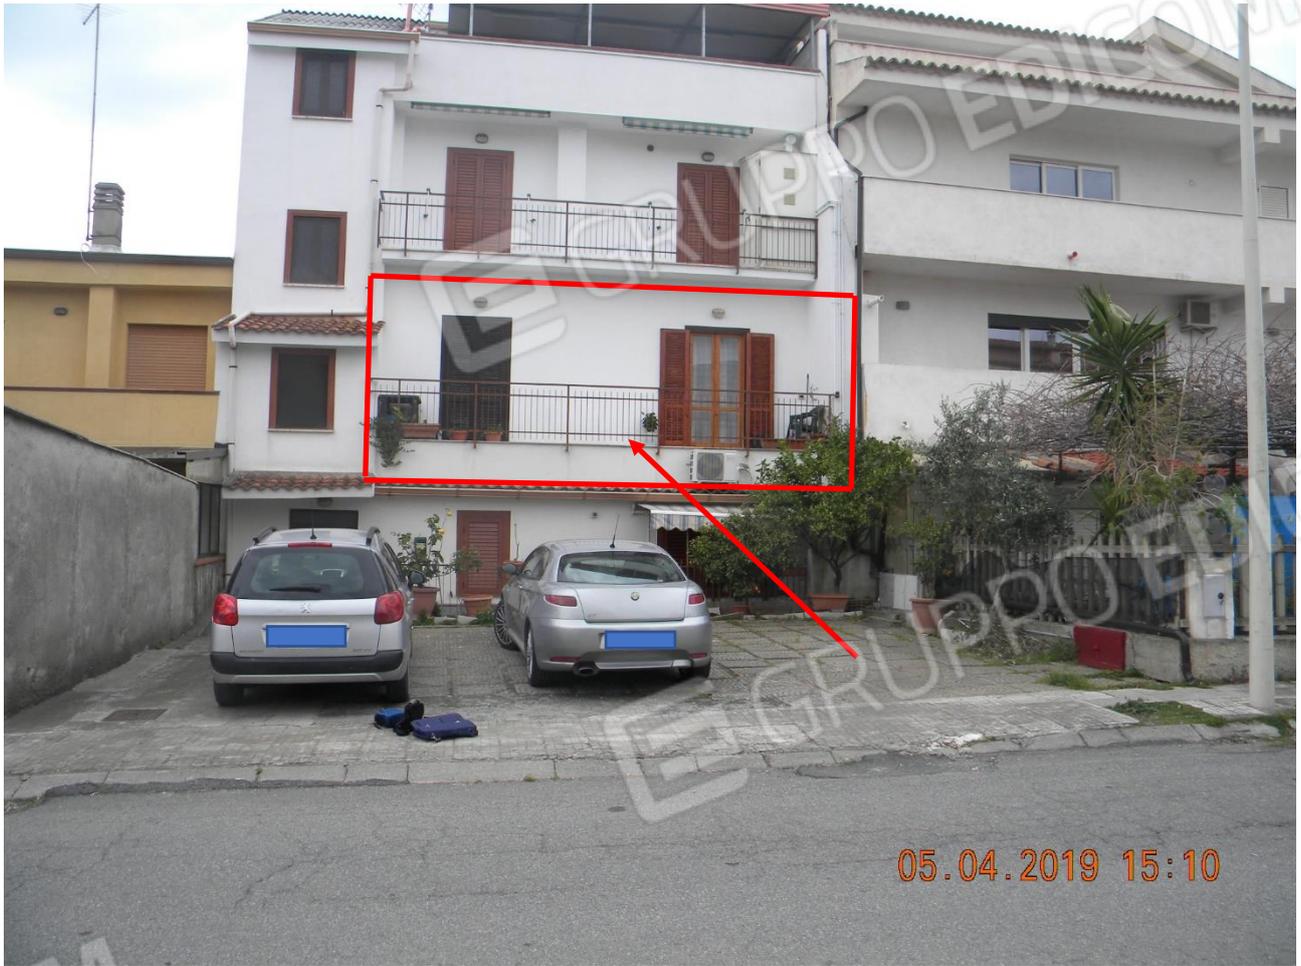
Foto n.3: vista facciata est con indicazione appartamento al 1° piano oggetto di esecuzione (via Capri)

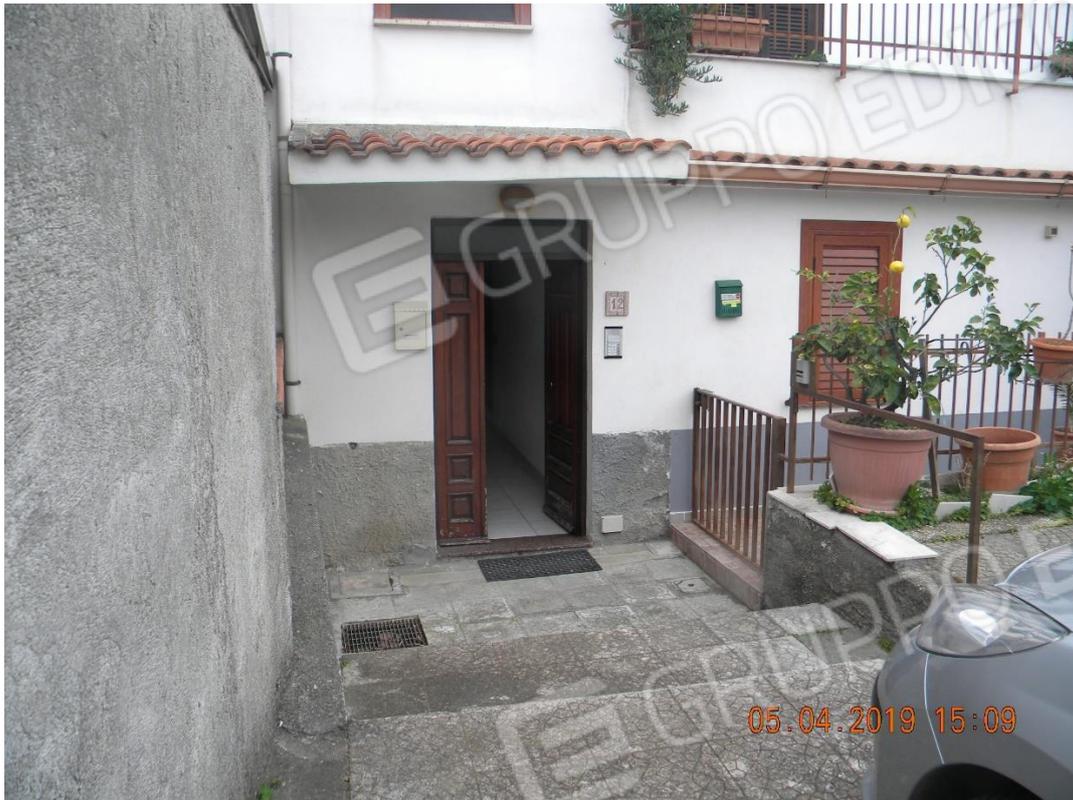
**Foto n.4:** particolare ingresso immobile al piano terra (Via Capri n.12)

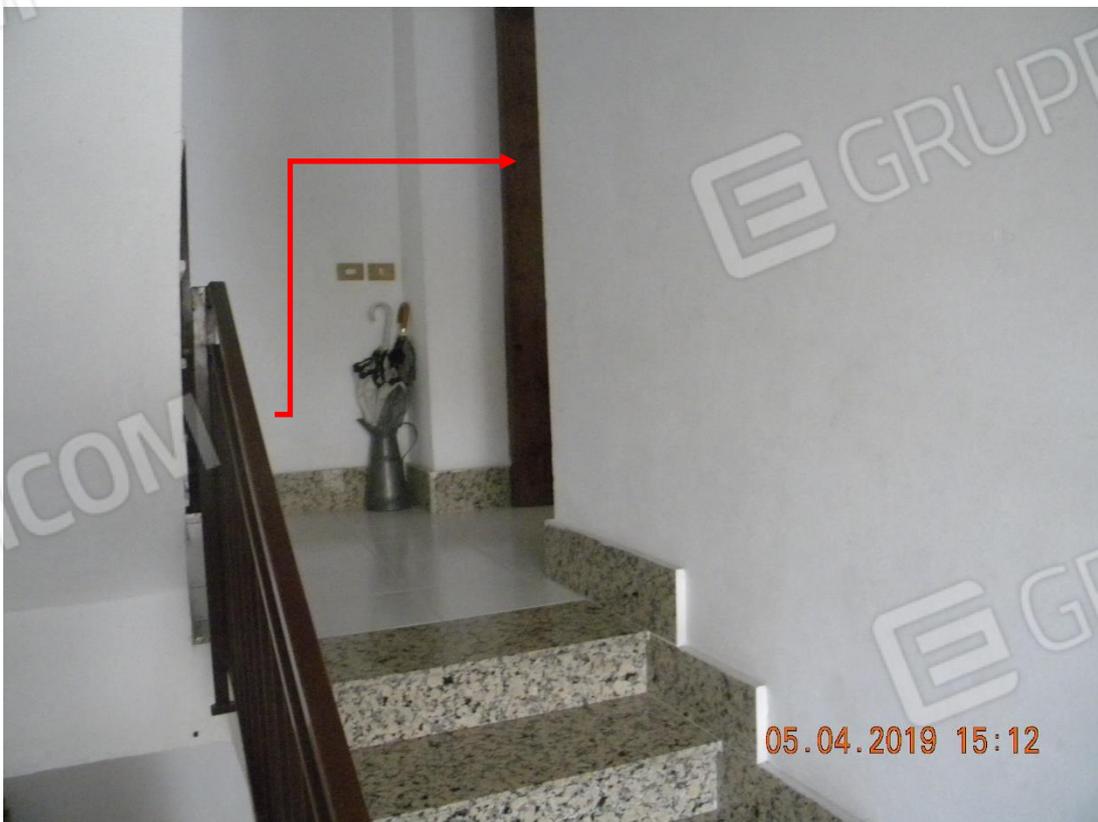
**Foto n.5:** particolare ingresso immobile pignorato sub 2 (vano scala)

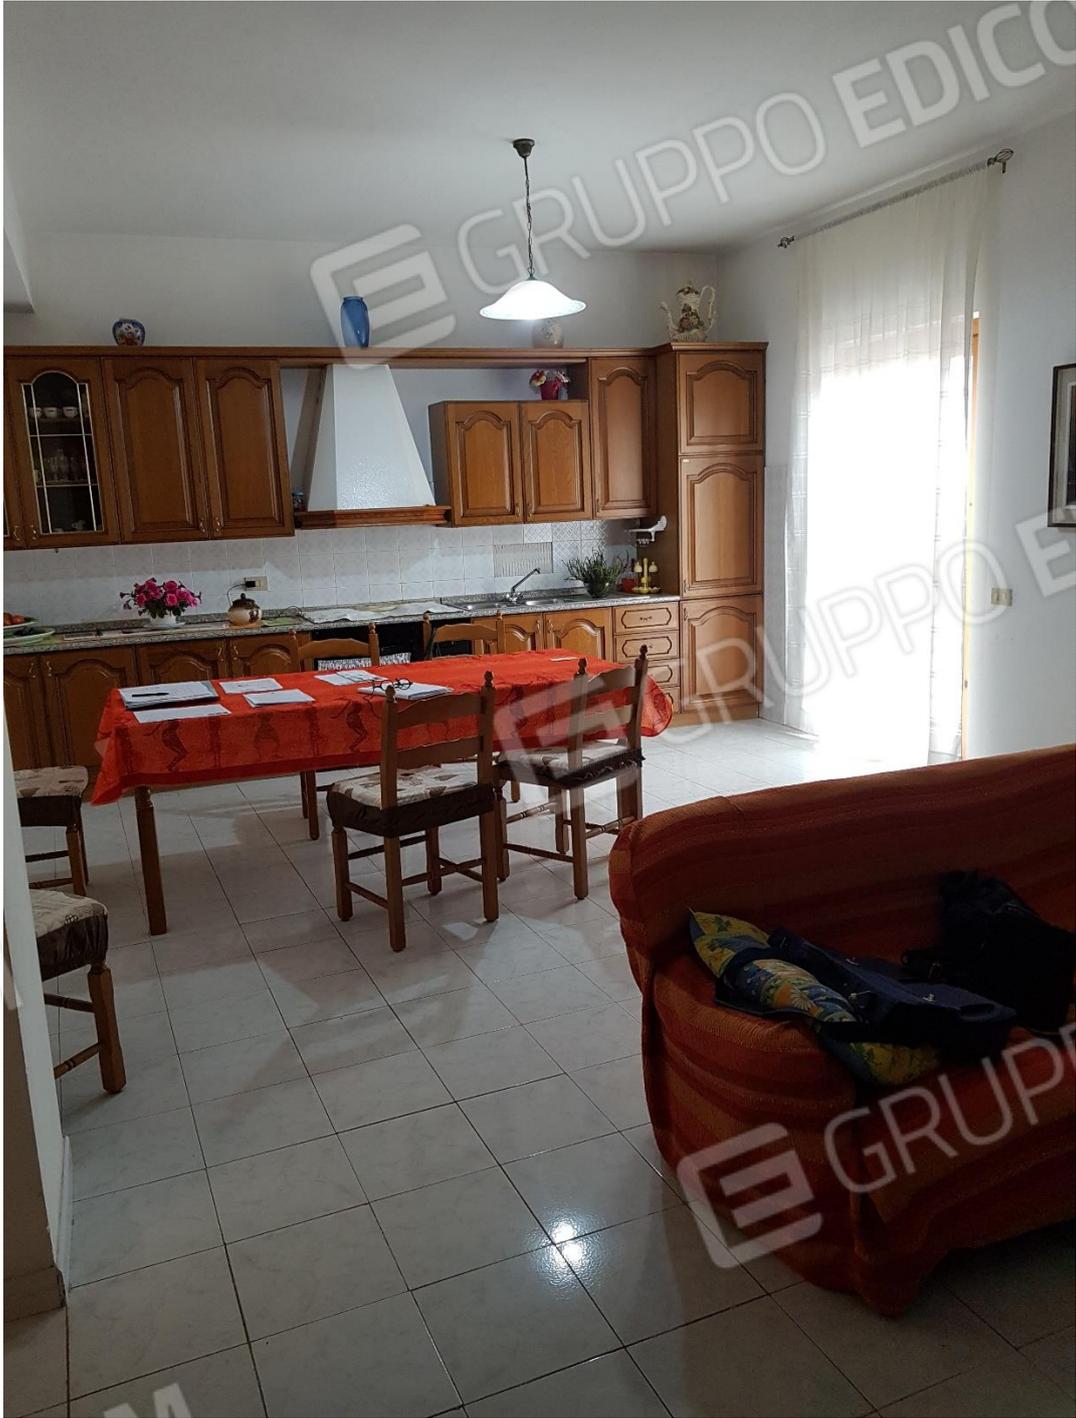
Foto n.6a: soggiorno-cucina con balcone esposto ad est (inquadramento soggiorno-cucina)

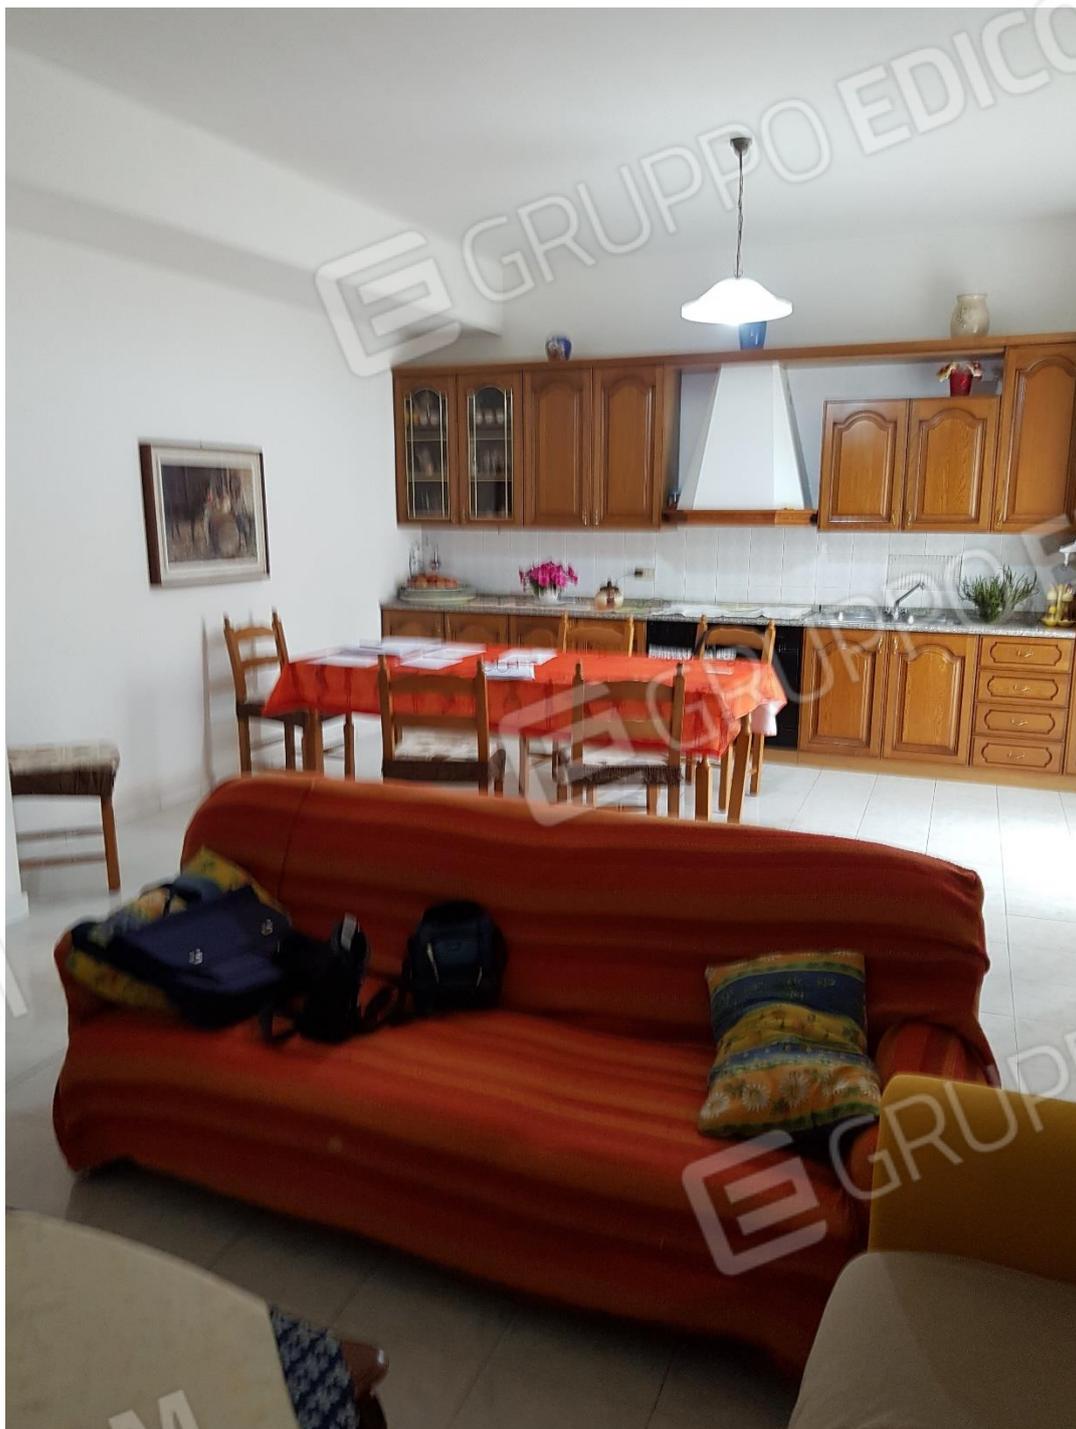
Foto n.6b: soggiorno-cucina con balcone esposto ad est (inquadramento soggiorno-cucina)

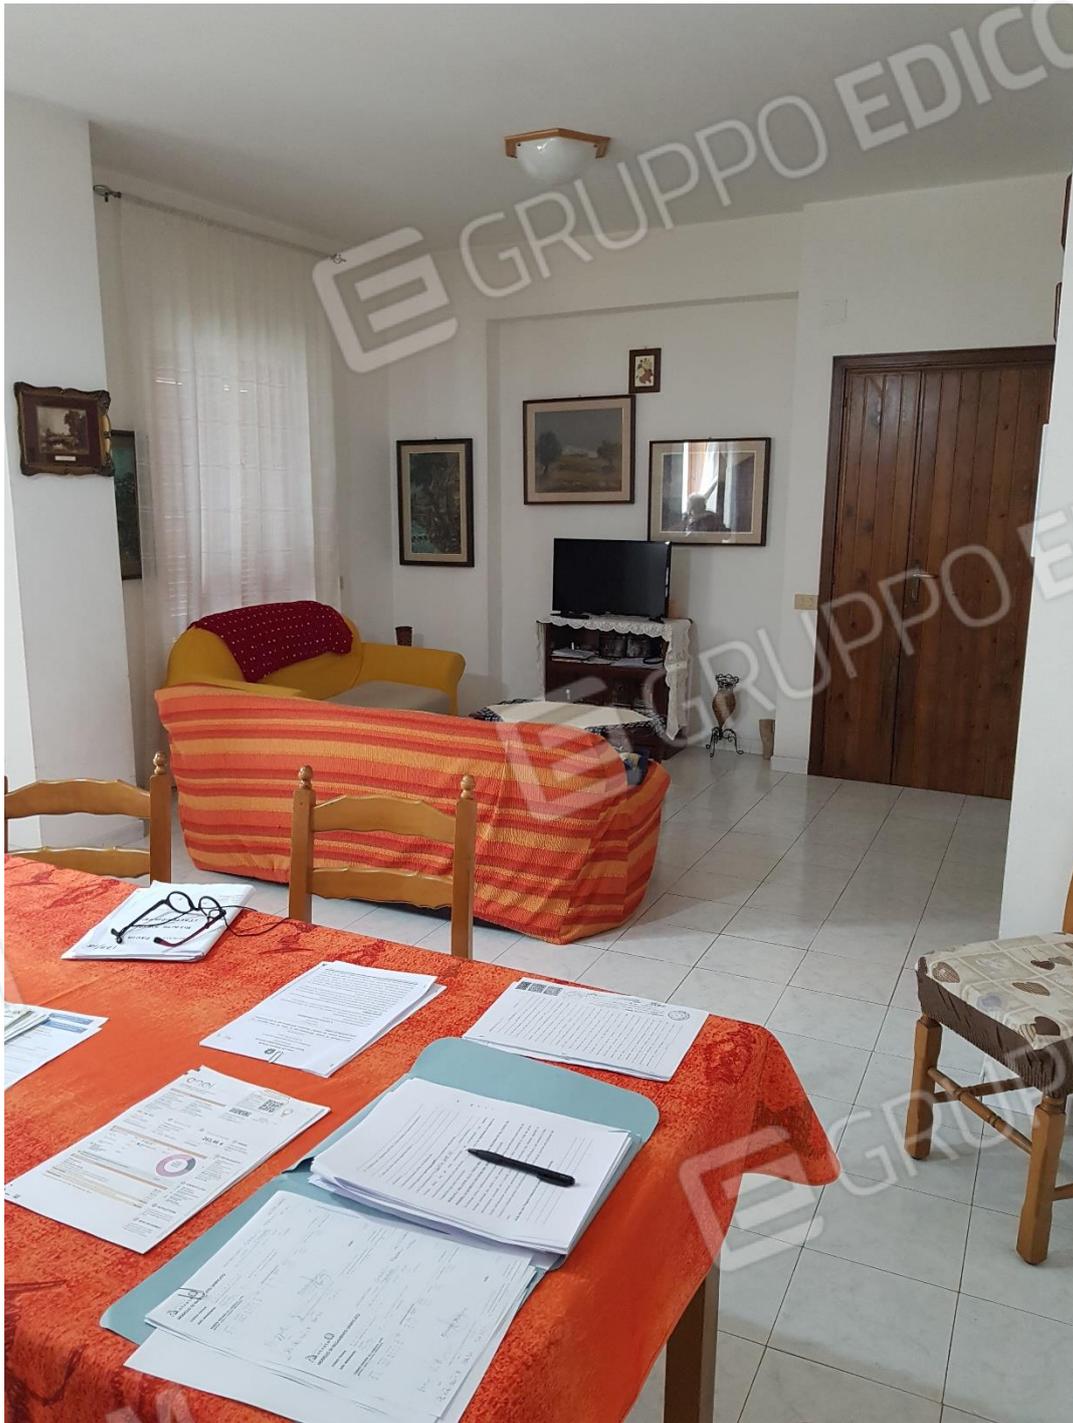
Foto n.7a: soggiorno-cucina con balcone esposto ad est (inquadramento ingresso-soggiorno)

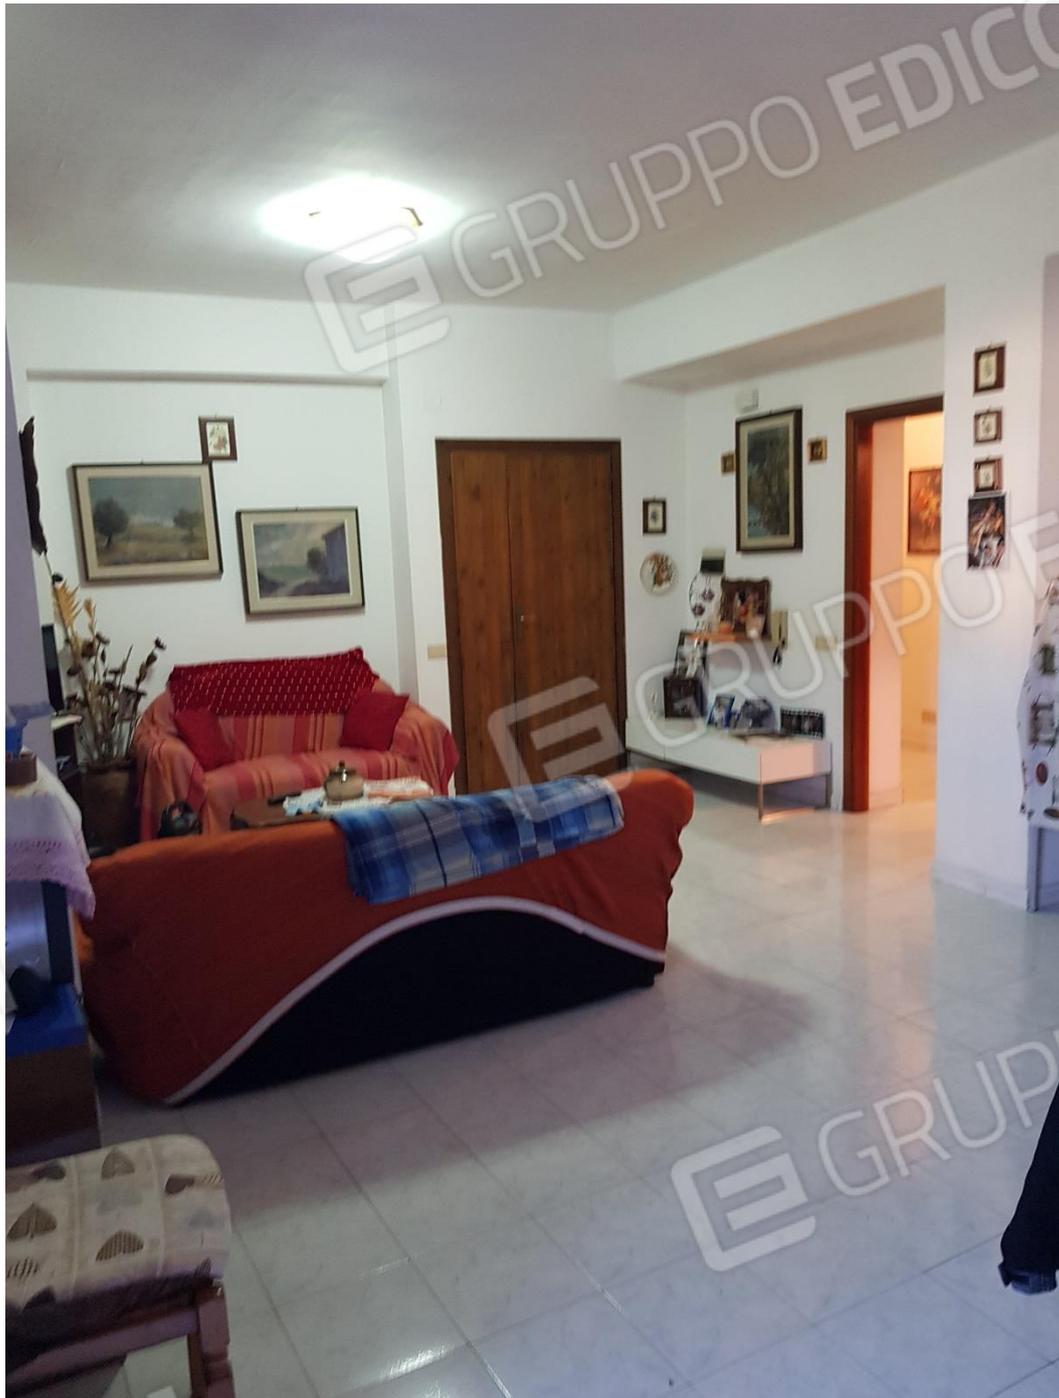
**Foto n.7b:** soggiorno-cucina con balcone esposto ad est (inquadramento ingresso-soggiorno ed accesso alla zona notte)

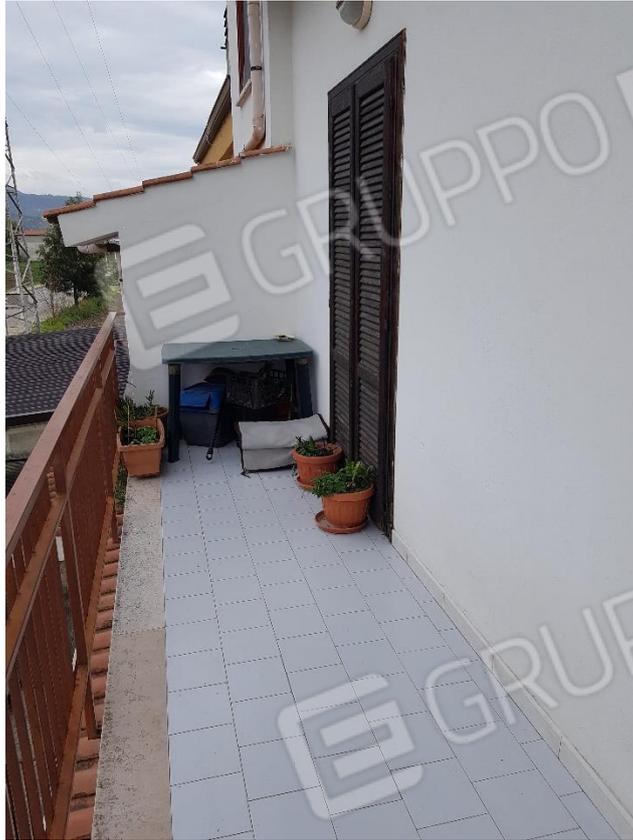
**Foto n.8a:** balcone facciata est, vista da nord

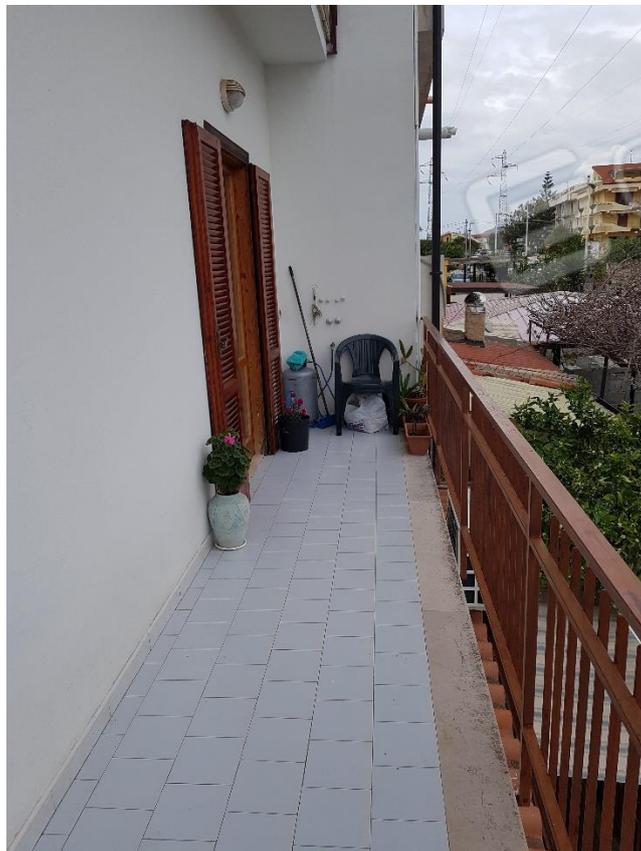
**Foto n.8b:** balcone facciata est, vista da sud

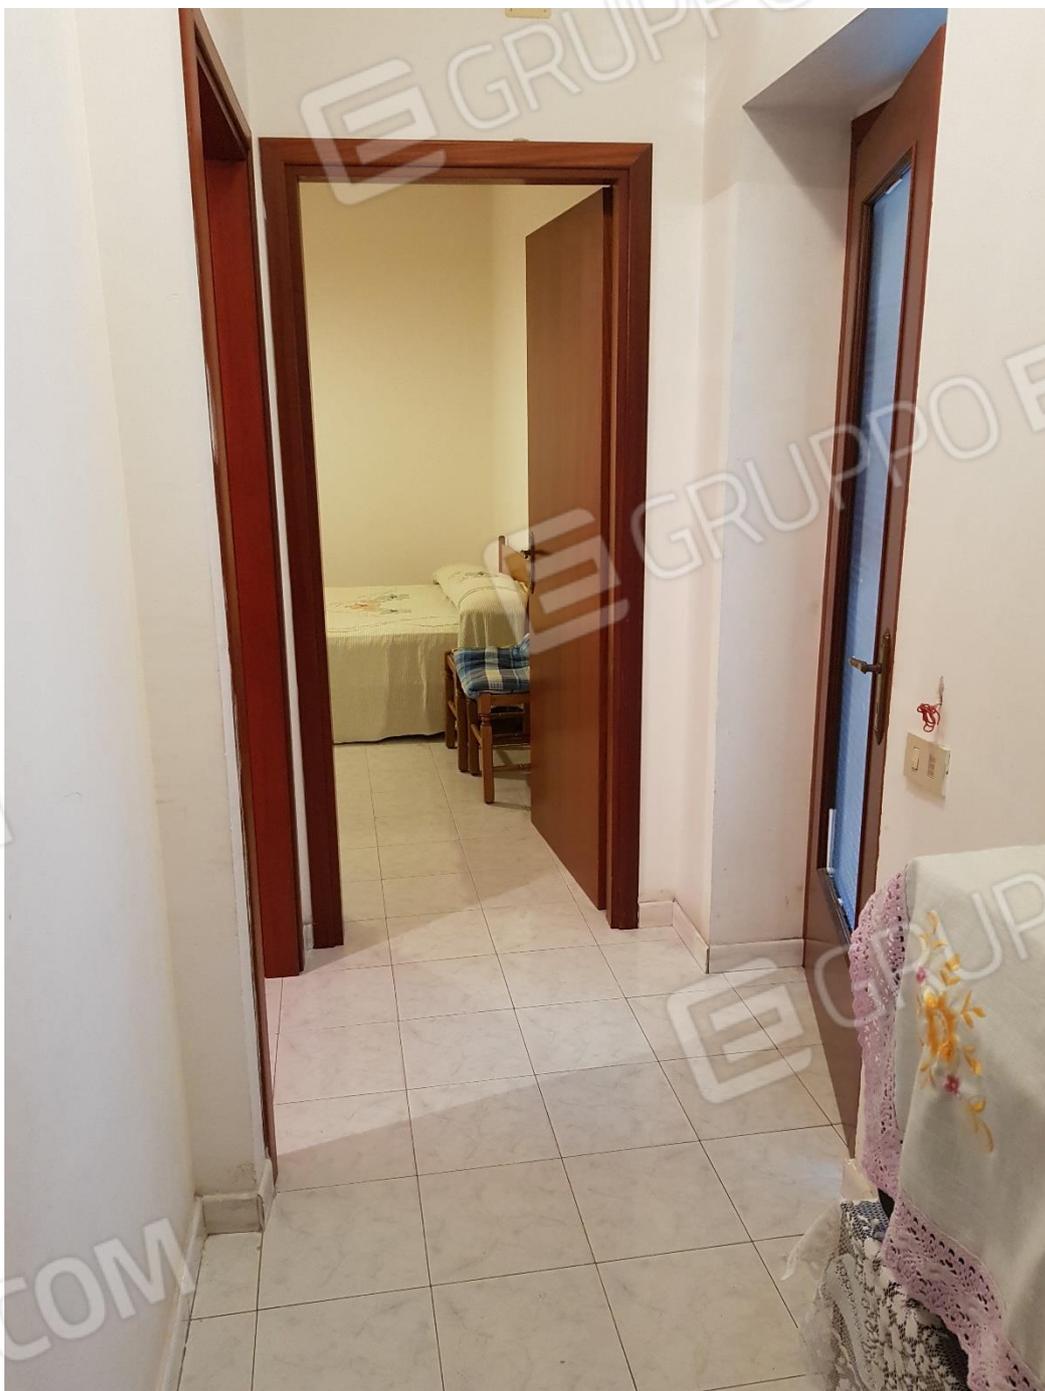
**Foto n.9:** corridoio con vista verso camere da letto e ingresso al soggiorno

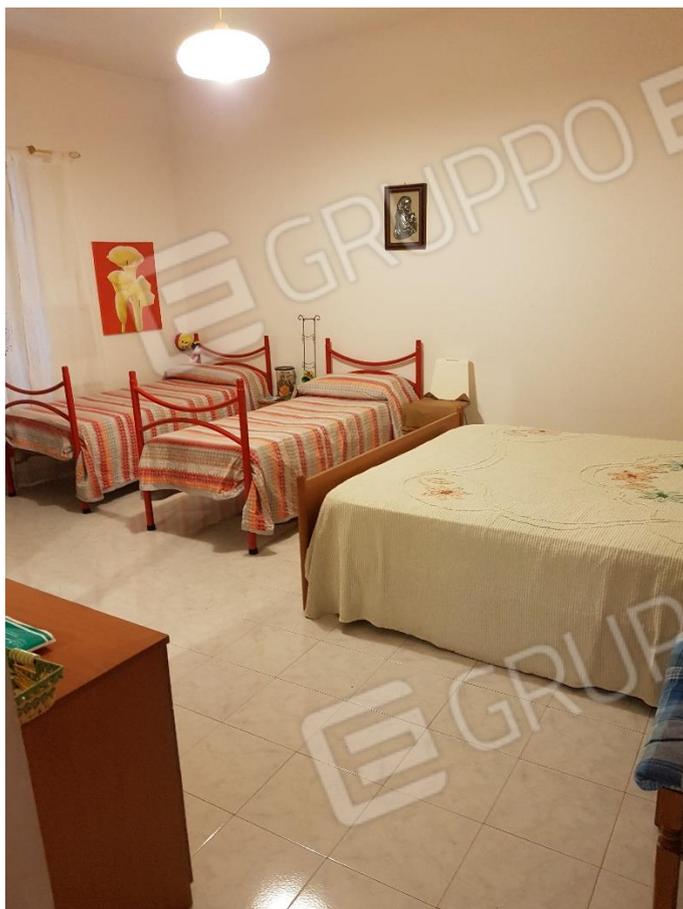
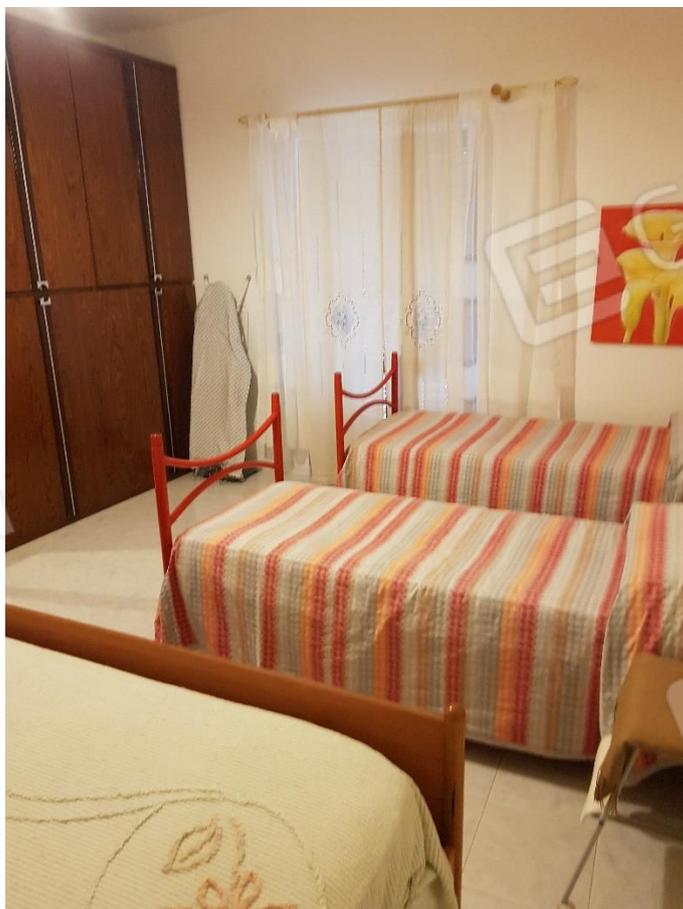
Foto n.10a e n.10b: camera da letto con balcone esposto ad ovest

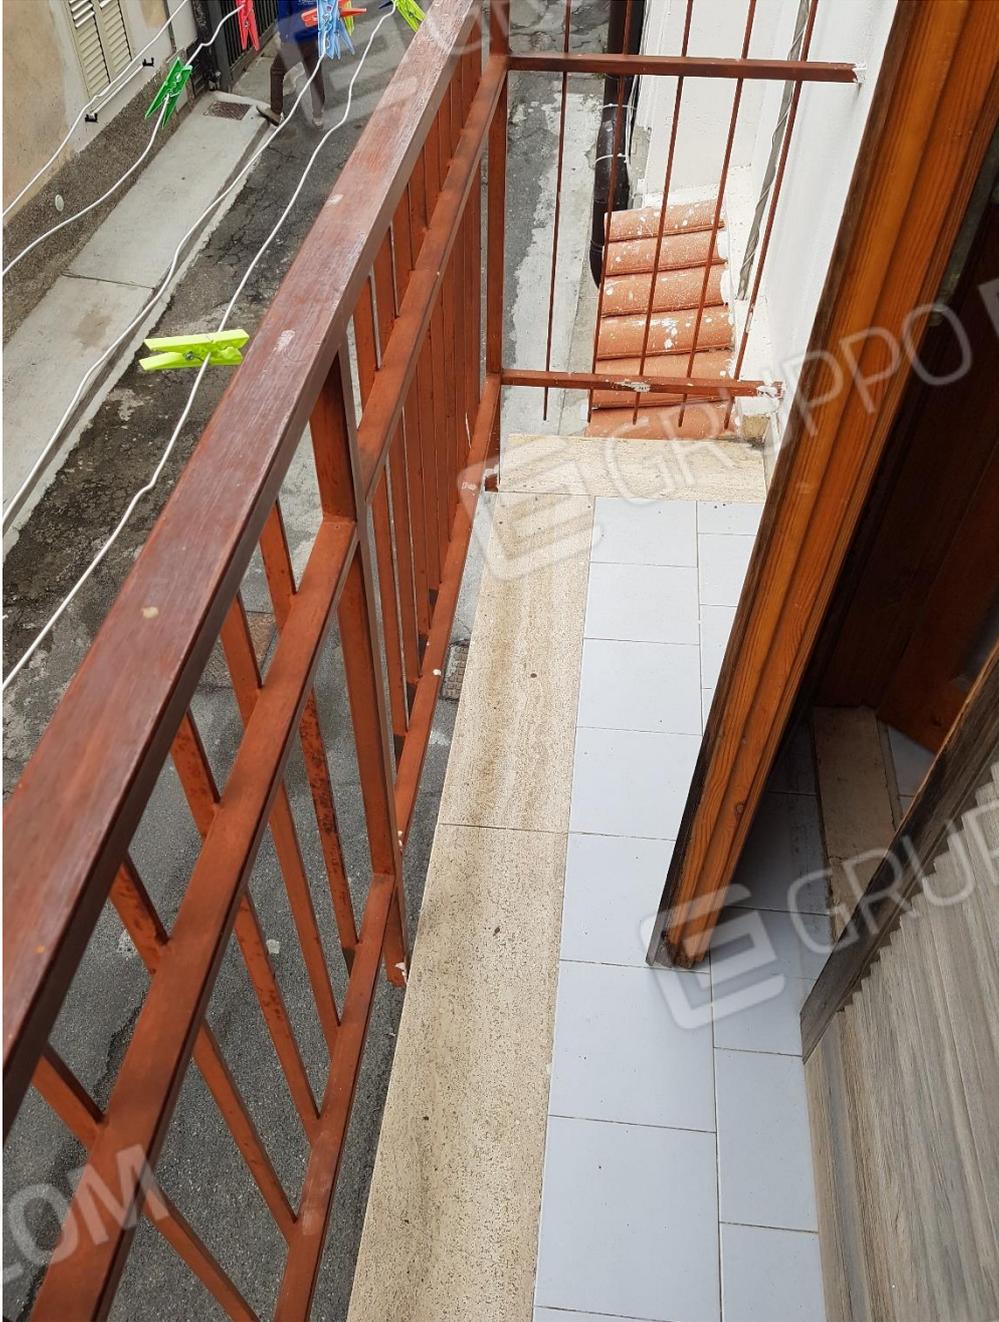
Foto n.11: particolare balcone su facciata ovest

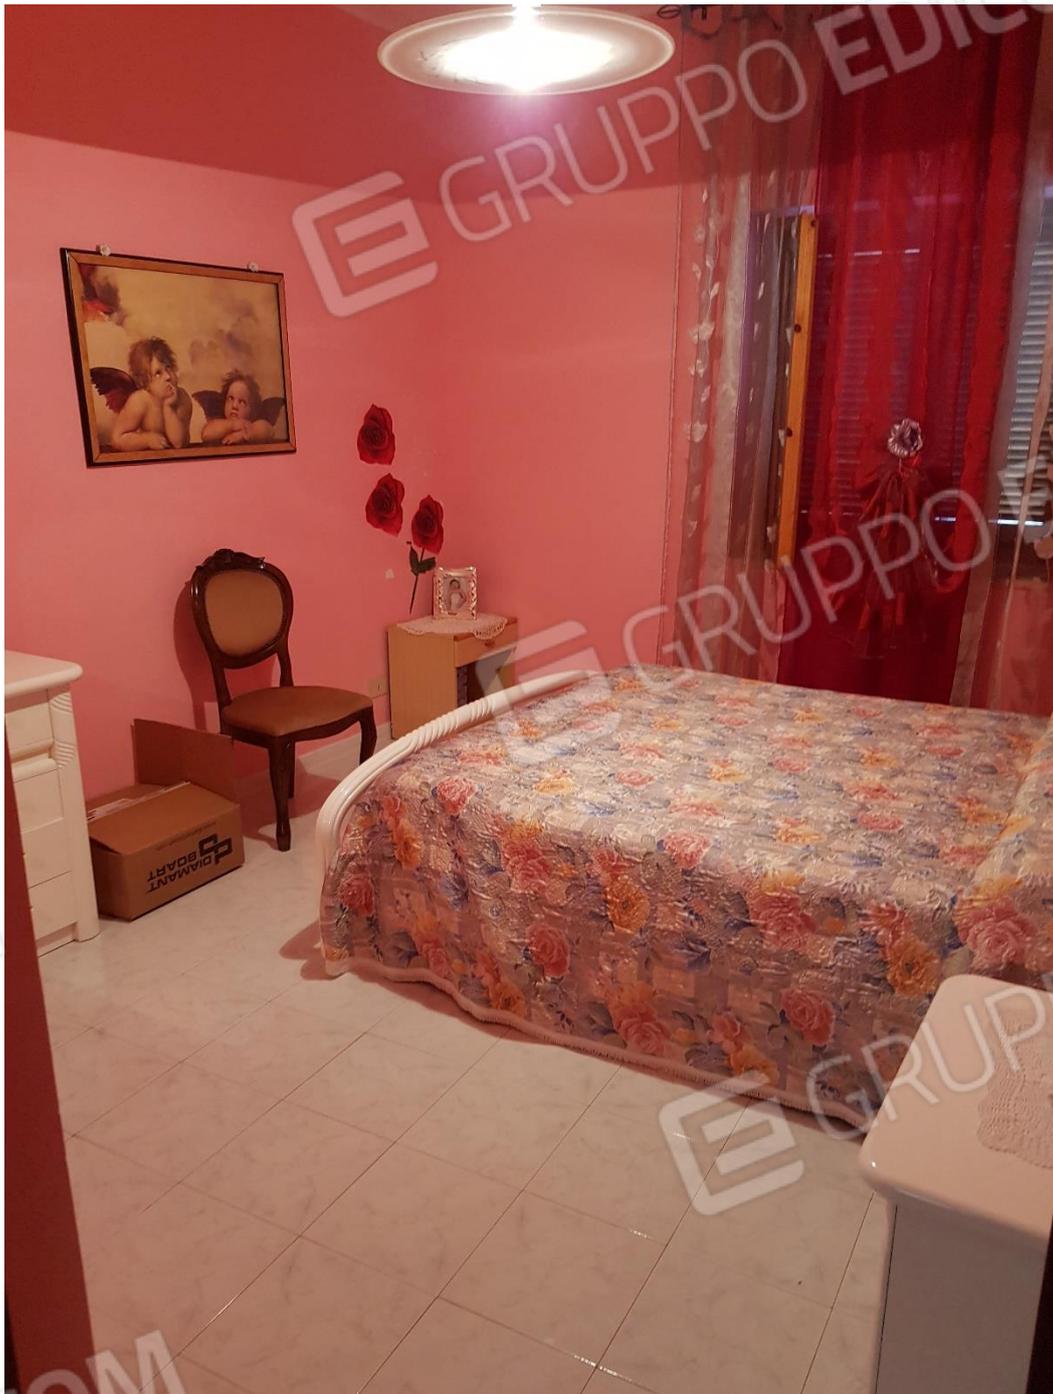
Foto n.12: camera da letto con finestra esposta ad ovest

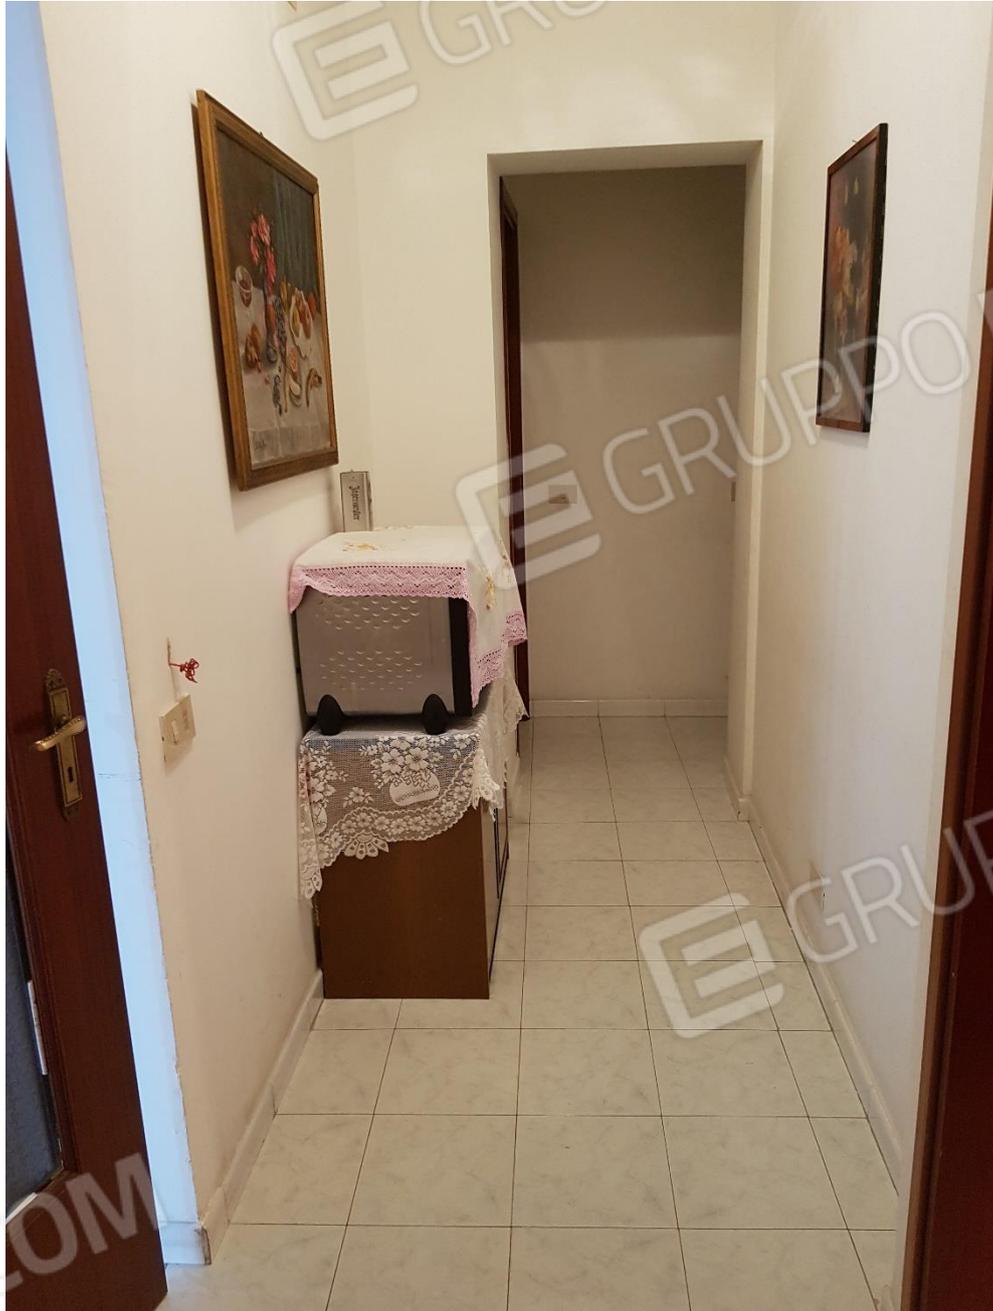
Foto n.13: corridoio con vista verso bagno-ripostiglio
