CONSULENZA TECNICA D'UFFICIO
RELAZIONE DI PERIZIA ESTIMATIVA

PROCEDIMENTO ESECUTIVO IMMOBILIARE
N. 27/2020 R.G.E.

DOCUMENTAZIONE FOTOGRAFICA
(SOPRALLUOGHI DEL 4 E 5 AGOSTO 2020)

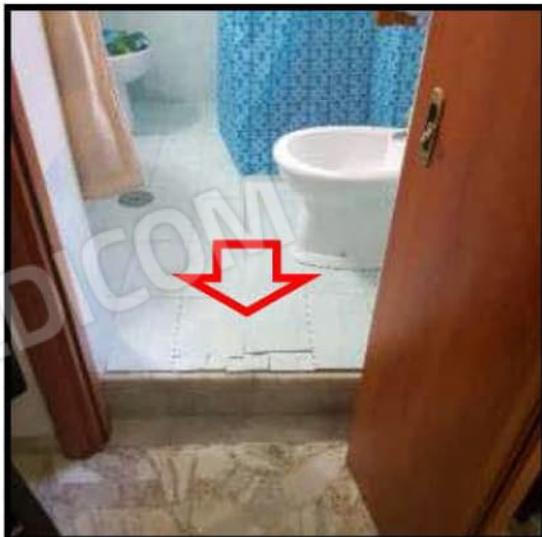
Foto 23. Particolare della pavimentazione danneggiata del bagno interno alla camera matrimoniale

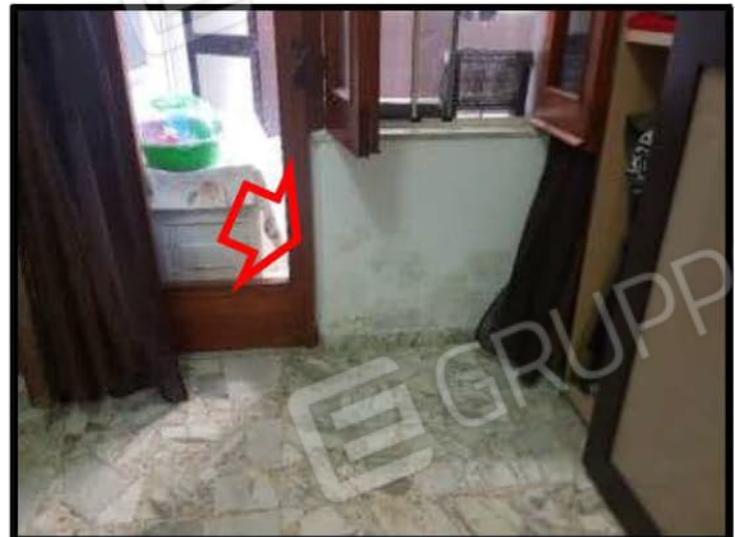
Foto 24. Particolare di una parete della camera matrimoniale che mostra segni di umidità di risalita

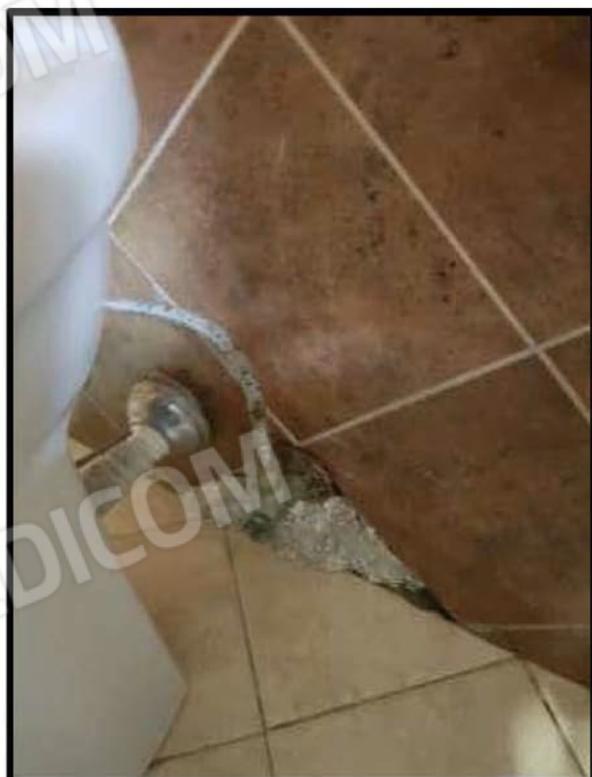
Foto 30. Particolare di piastrelle danneggiate all'interno del bagno principale

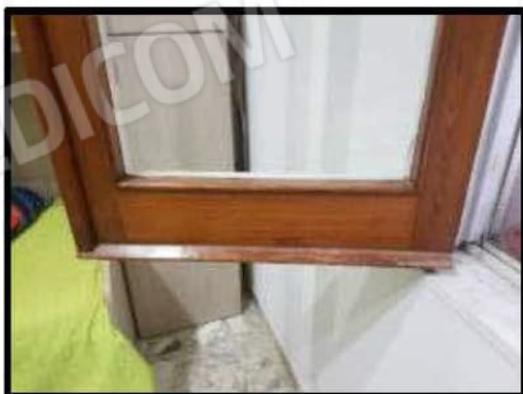
Foto 35. Particolare della finestra della cameretta con vetro lesionato

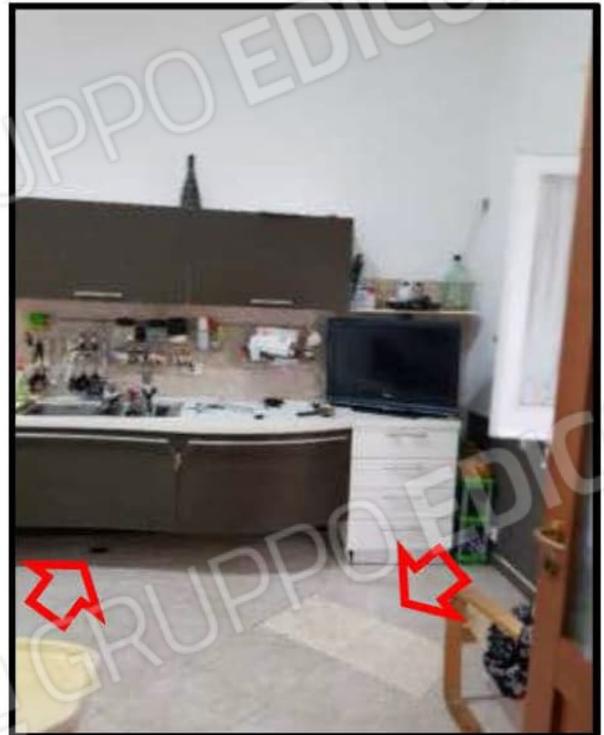
Foto 41. Vista della cucina con indicazione delle piastrelle danneggiate e dello scarico a pavimento

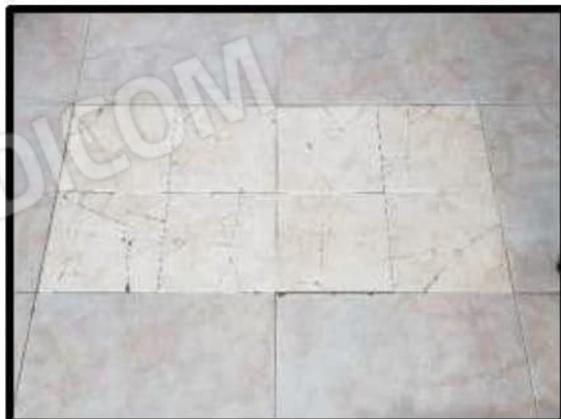
Foto 40. Particolare delle piastrelle danneggiate nella cucina

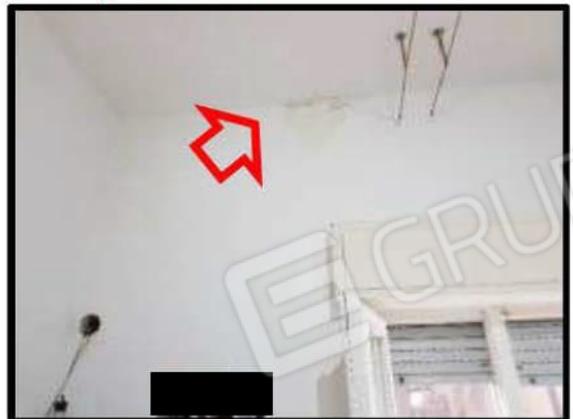
Foto 43. Particolare della parete della cucina che mostra segni di infiltrazioni d'acqua

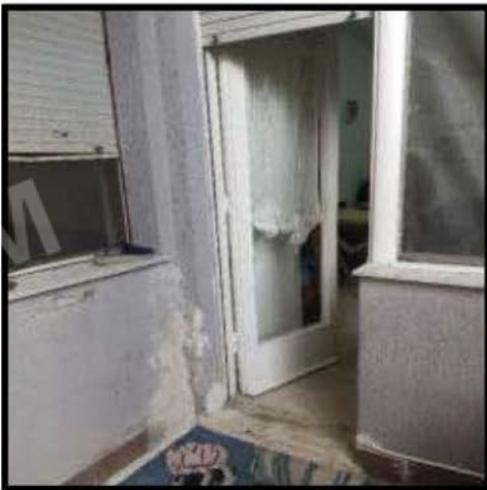
Foto 45. Particolare delle pareti del Cortile 1 assoggettate a problematiche derivanti da umidità di risalita

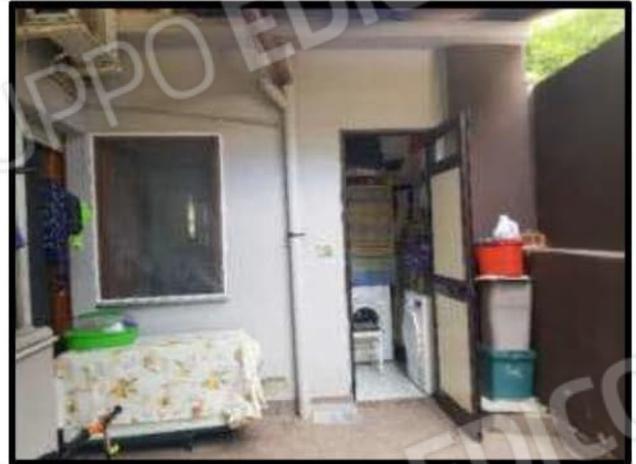
Foto 51. Vista del manufatto abusivo, da demolire, posto nel Cortile 2

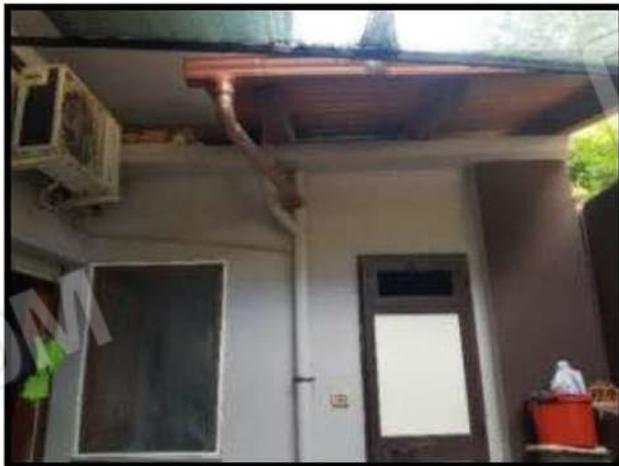
Foto 49. Vista del manufatto abusivo da demolire posto nel Cortile 2

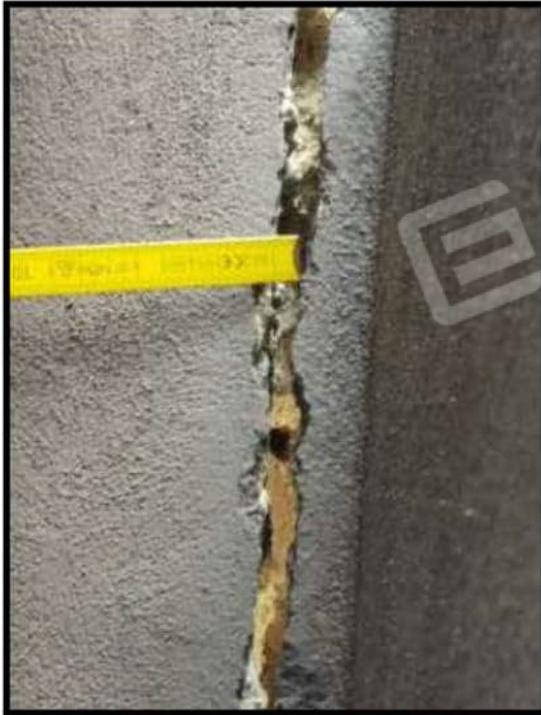
Foto 54. Particolare delle lesioni presenti nel muro di contenimento posto nel Cortile 2

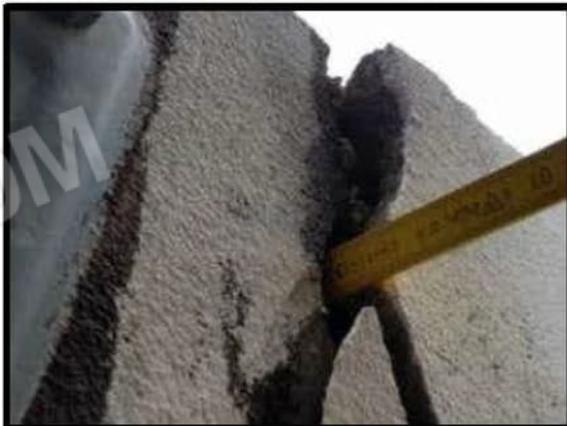
Foto 55. Particolare delle lesioni presenti nel muro divisorio e di contenimento posto nel Cortile 2

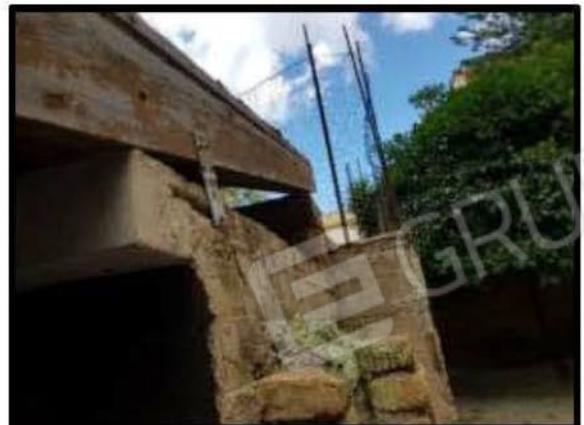
Foto 59. Particolare della copertura in legno del manufatto abusivo presente nel Cortile 2
