All 03a_RILIEVO FOTOGRAFICO GENERALE DEI BENI PIGNORATI.

All 03b_RILIEVO FOTOGRAFICO BENE 1, UFFICIO (F. 8 PART. 566 SUB 3).

All 03c_RILIEVO FOTOGRAFICO BENE 2, U.I. IN CORSO DI COSTRUZIONE (F. 8 P. 566 S. 8).

AII 03f_RILIEVO FOTOGRAFICO DEL BENE 6 GARAGE (F. 8 P. 566 SUB 17).

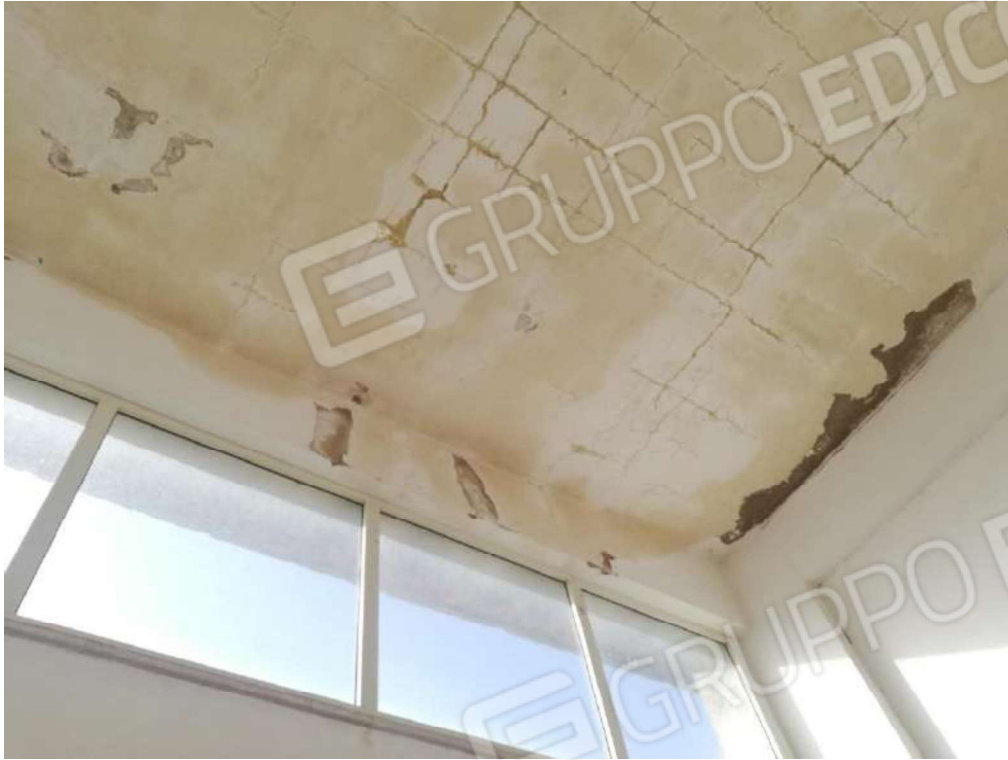
Foto 51. Vista dei locali interni: ambiente 1. Particolare del soffitto interessato da copiose infiltrazioni d'acqua provenienti dalla copertura.

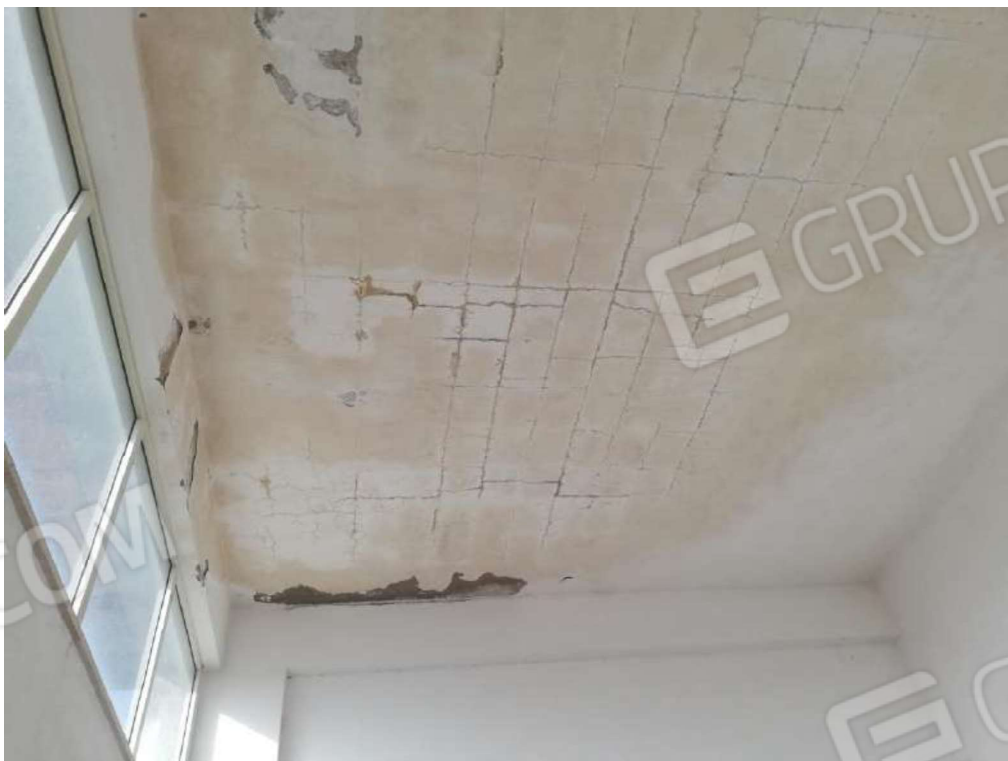
Foto 52. Vista dei locali interni: ambiente 1. Particolare del soffitto interessato da copiose infiltrazioni d'acqua provenienti dalla copertura.

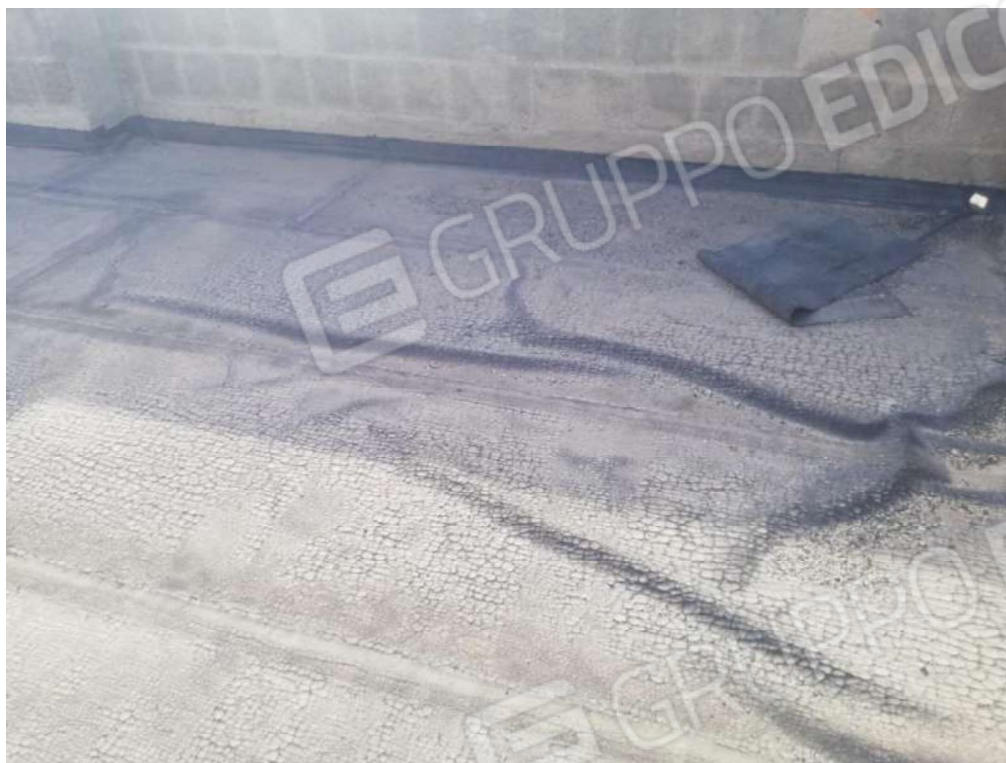
Foto 69. Vista del lastrico solare: particolare della guaina bituminosa ammalorata.

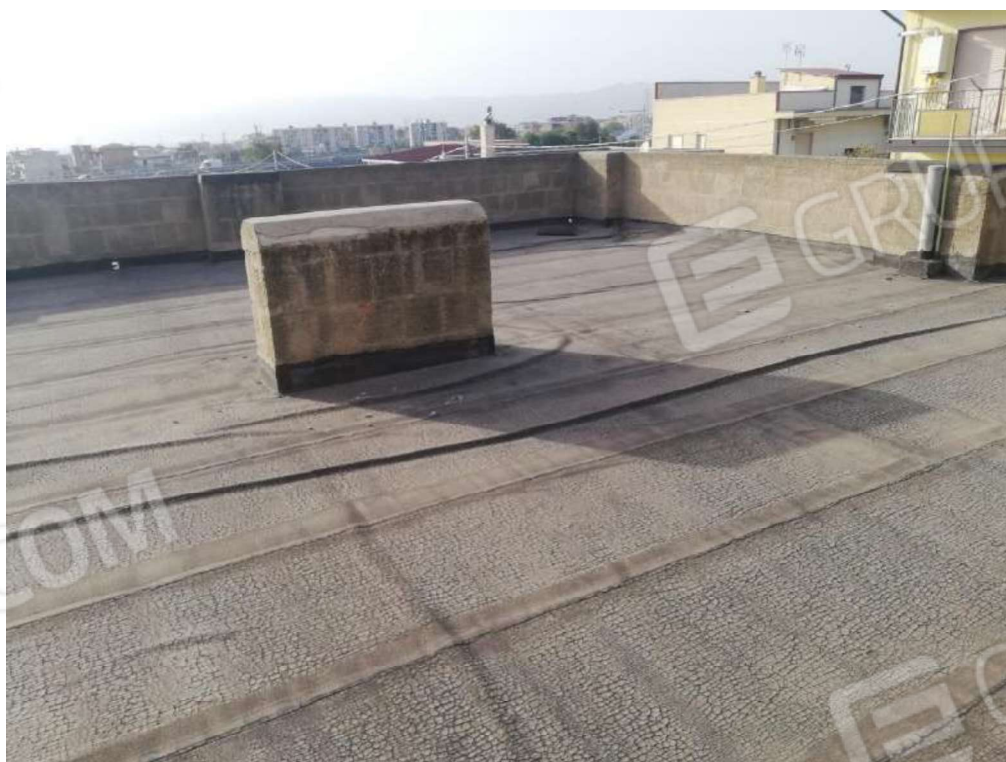
Foto 70. Vista del lastrico solare: particolare della guaina bituminosa ammalorata.
