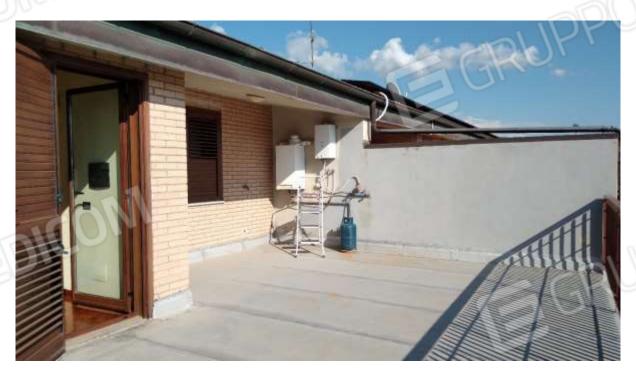
Terrazzo al Piano Secondo in cui sono presenti lavori di manutenzione per eliminare le infiltrazioni al piano sottostante.

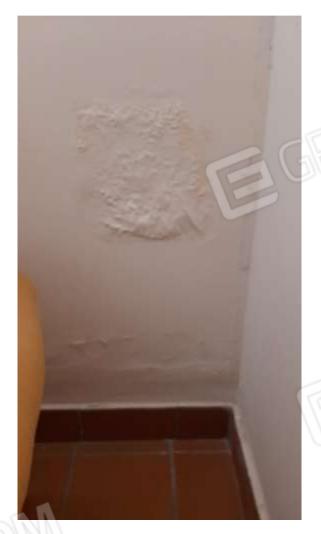
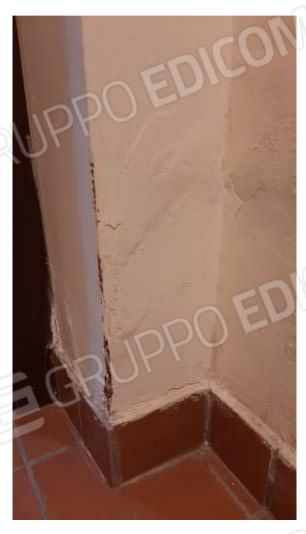
Segni di infiltrazioni al piano Seminterrato

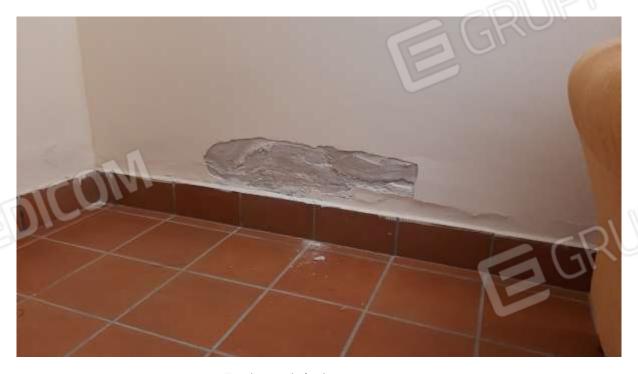
Presenza di umidità al piano seminterrato

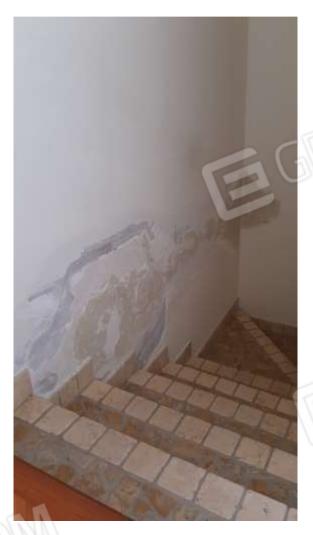
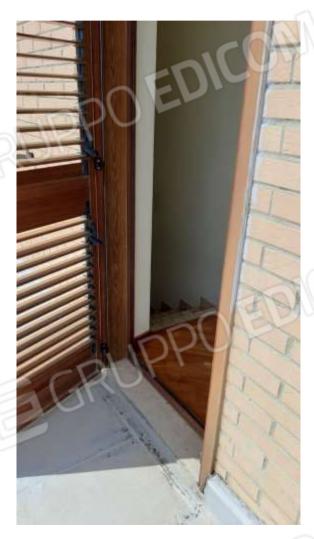
Infiltrazioni e umidità al piano secondo, proveniente dal terrazzo

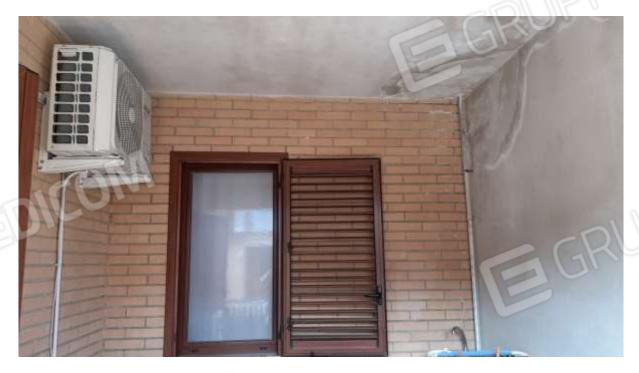
Infiltrazione di acque meteoriche nella veranda al piano primo, provenienti dal terrazzo.
