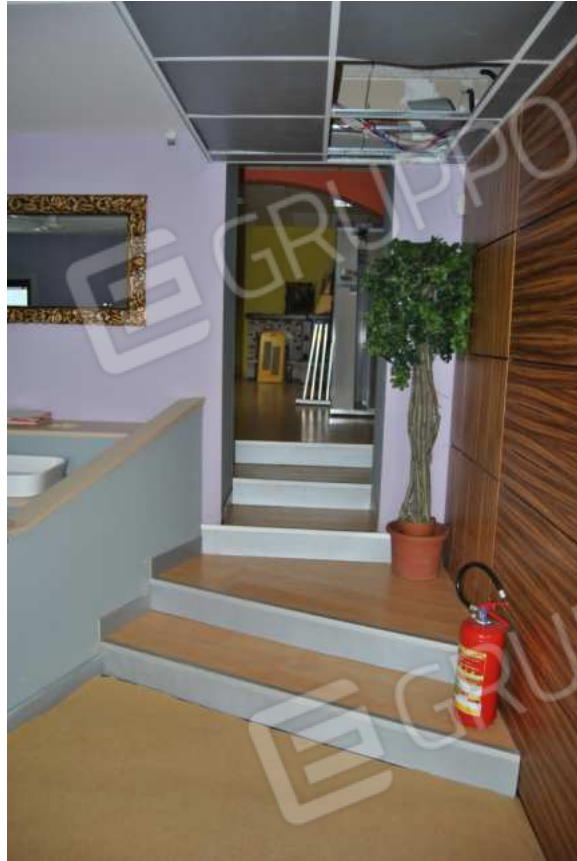
Foto 11 – 21.01.2016 – Area d'ingresso fabbricato p.la 442; vista sia dell'apertura realizzata per accedere al fabbricato retrostante sia della controsoffittatura

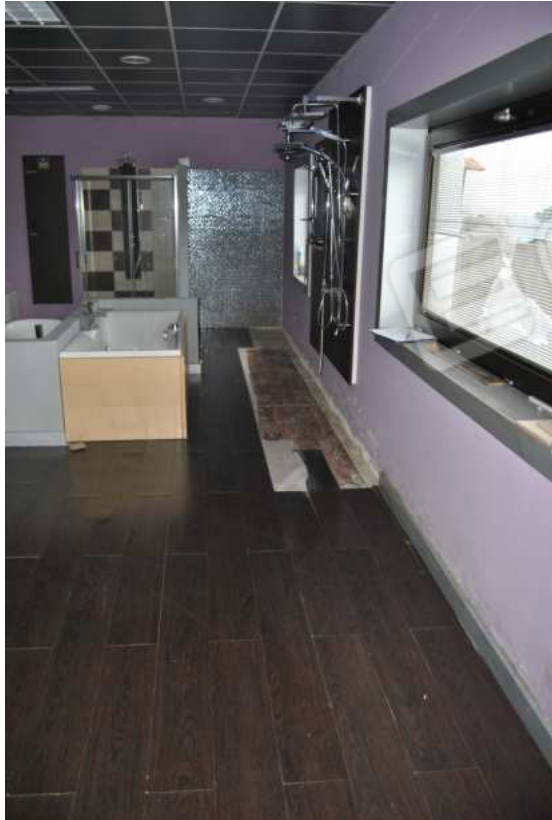
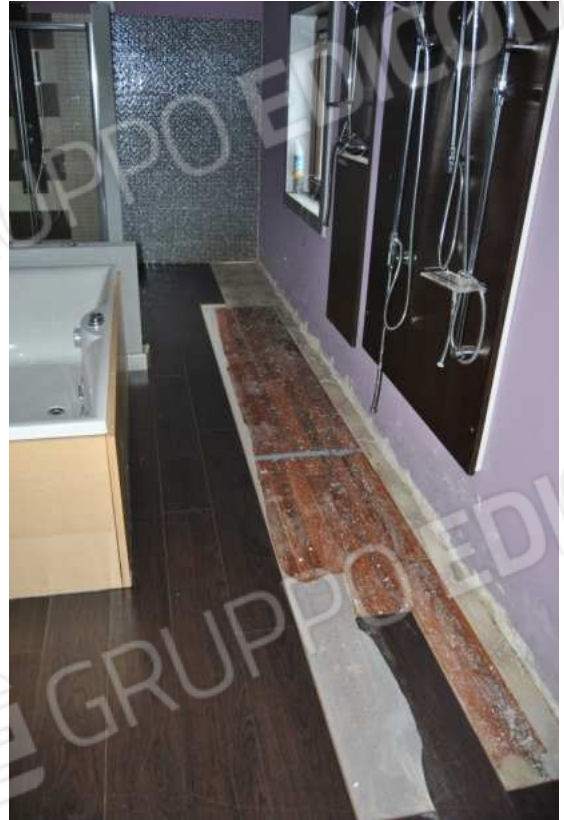
Foto 17.1 17.2 – 21.01.2016 – Fabbricato p.lla 442 area amministrativa/commerciale: scollamento e distacco del parquet

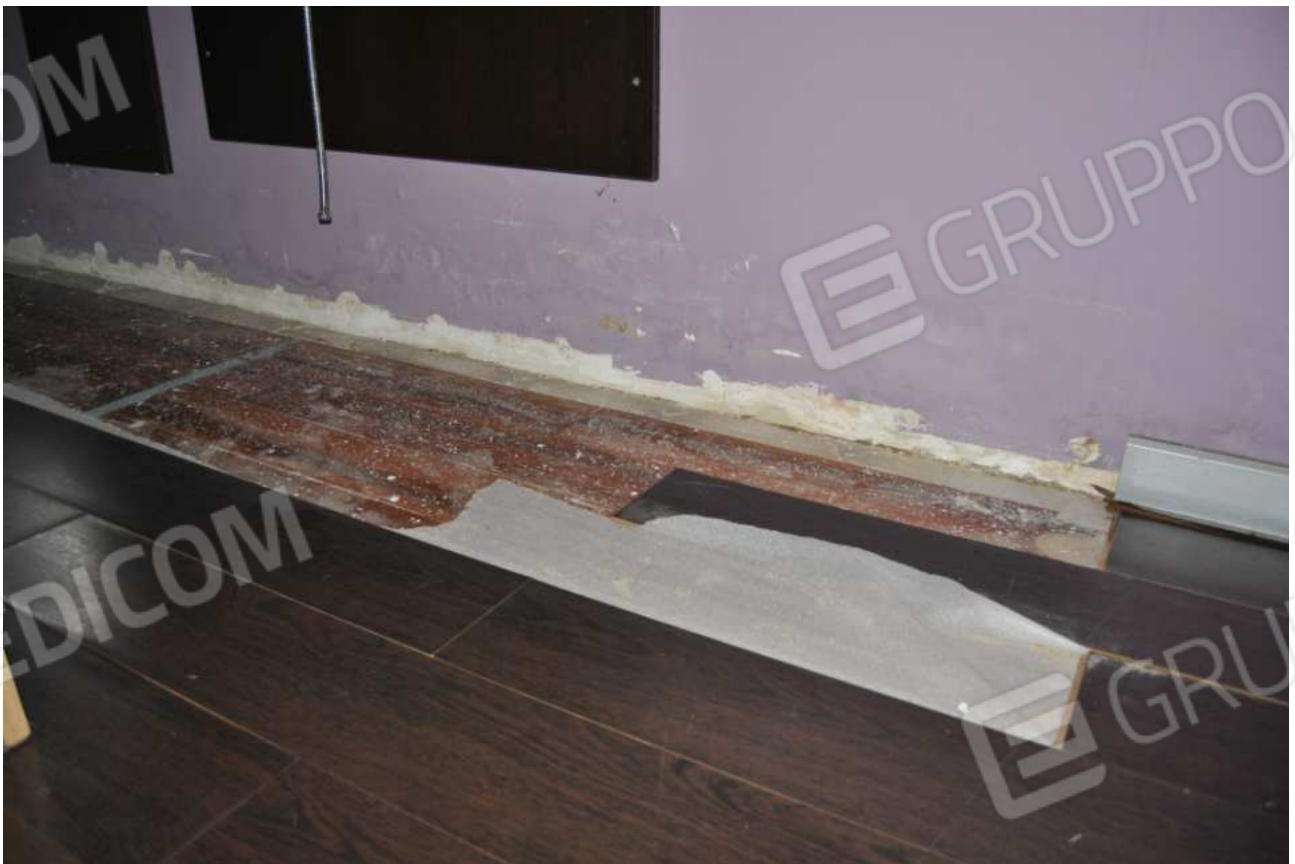
Foto 18 – 21.01.2016 – Fabbricato p.lla 442 area amministrativa/commerciale: altra vista dello scollamento e distacco del parquet, distacco del battiscopa, deterioramento, rigonfiamento e screpolatura della pittura della parete

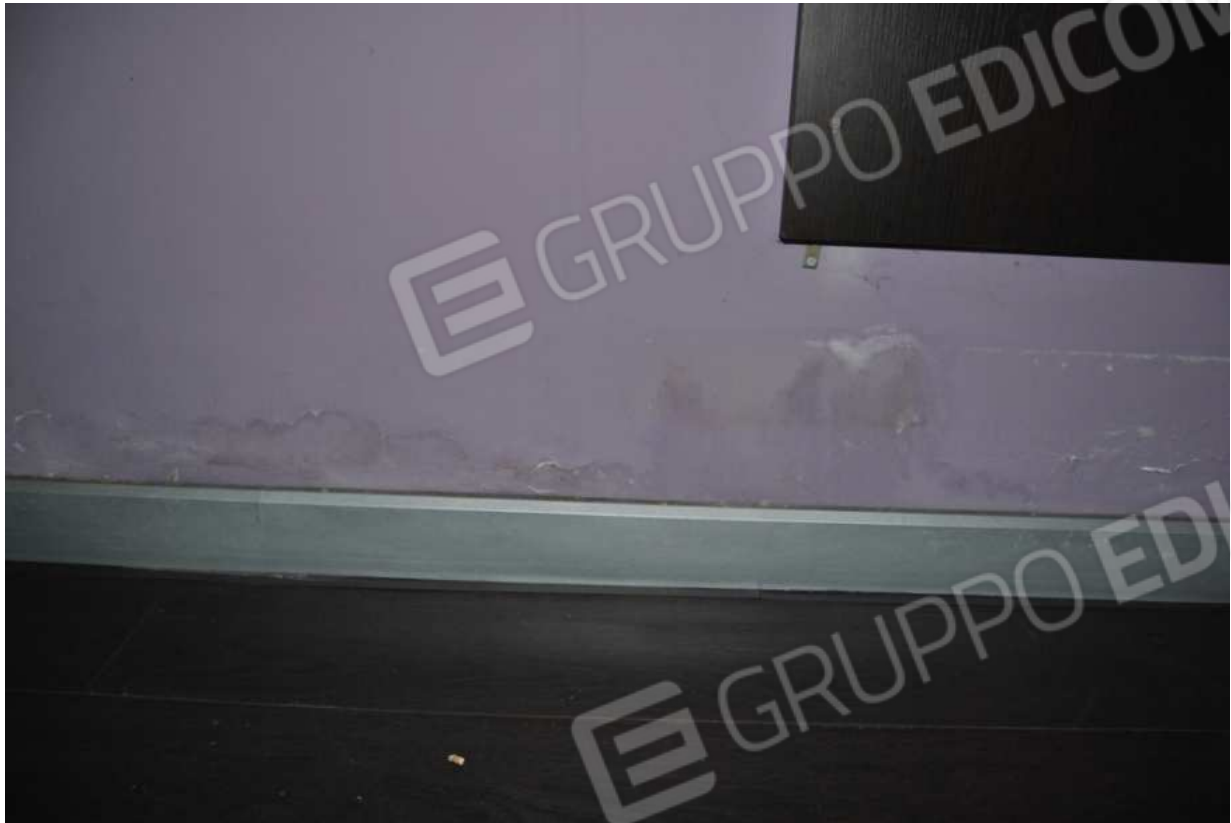
Foto 19 – 21.01.2016 – Fabbricato p.la 442 area amministrativa/commerciale: deterioramento, rigonfiamento e screpolatura della pittura della parete, fenomeni di muffa

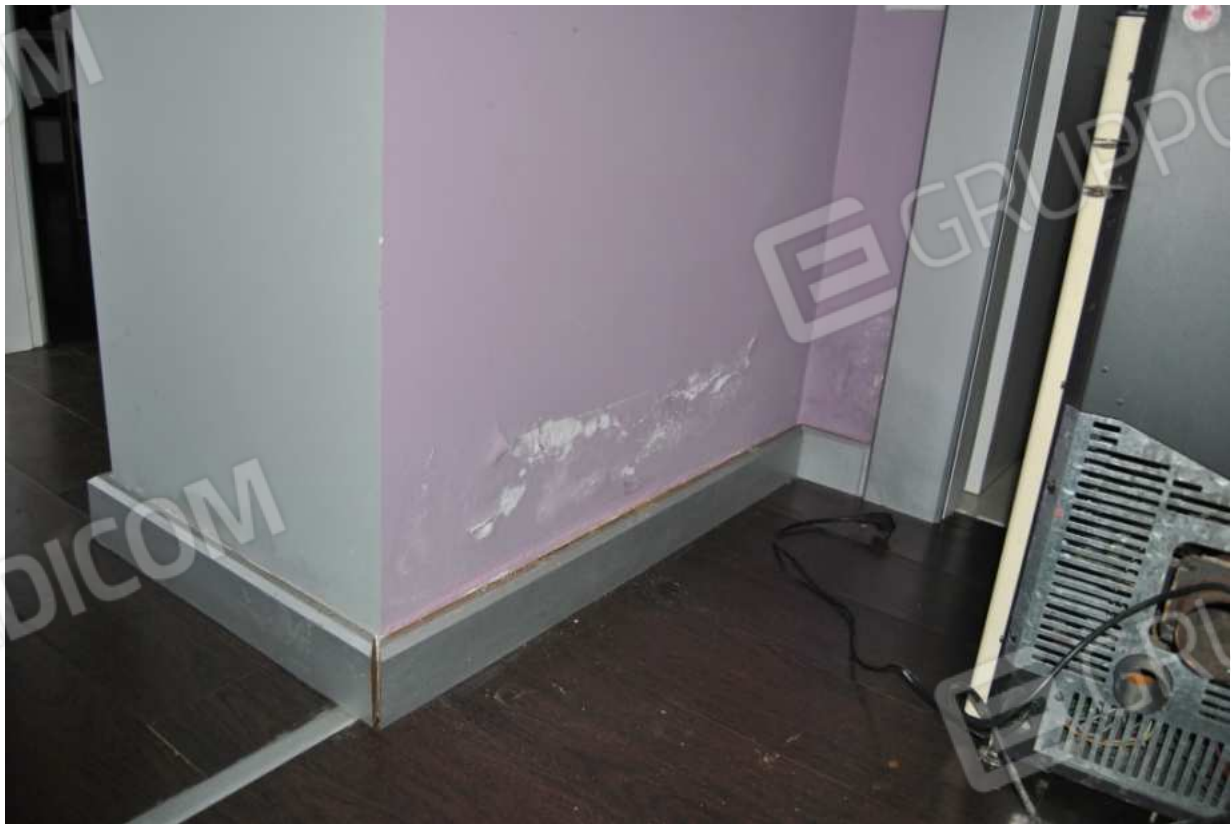
Foto 20 – 21.01.2016 – Fabbricato p.la 442 area amministrativa/commerciale: deterioramento, rigonfiamento e screpolatura della pittura della parete, fenomeni di muffa

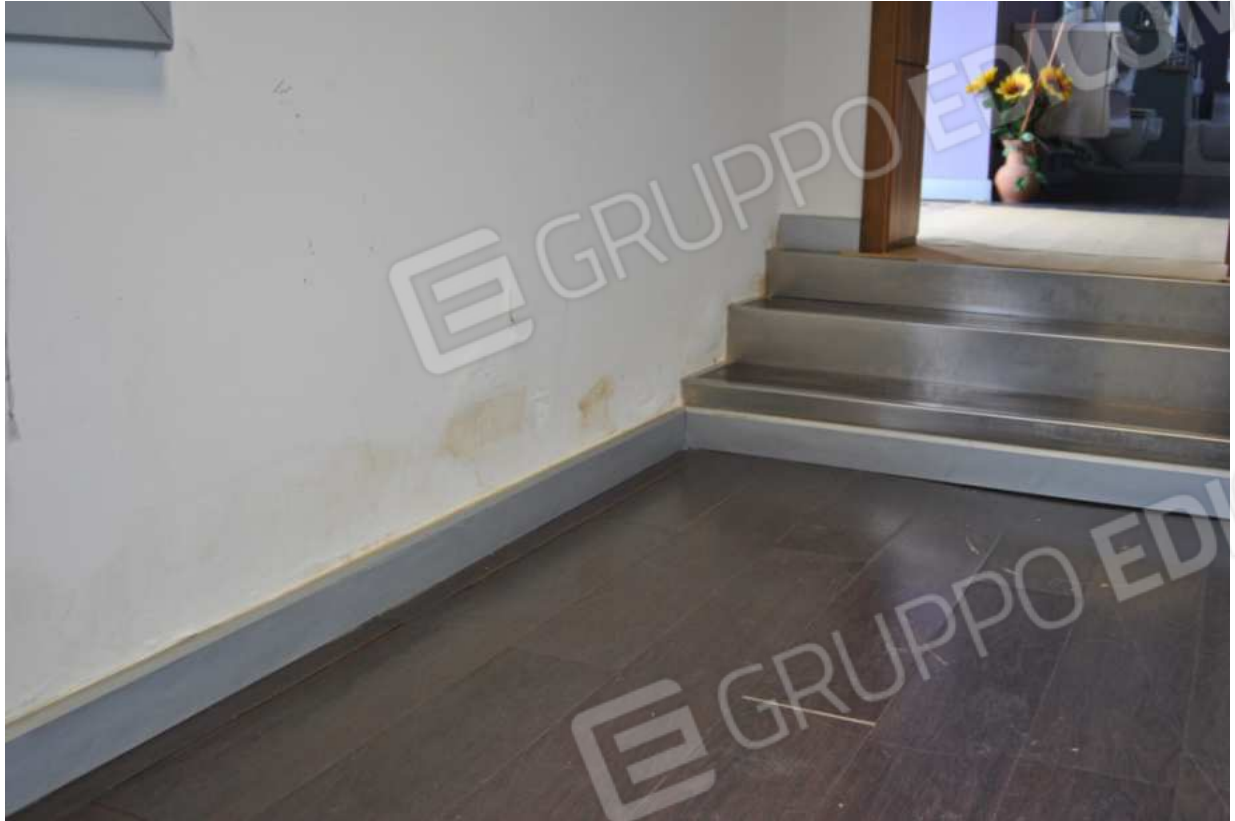
Foto 21 – 21.01.2016 – Fabbricato p.la 442 area amministrativa/commerciale: sollevamento del parquet lungo le linee di fuga dei listoni, deterioramento, rigonfiamento e screpolatura della pittura della parete, fenomeni di muffa

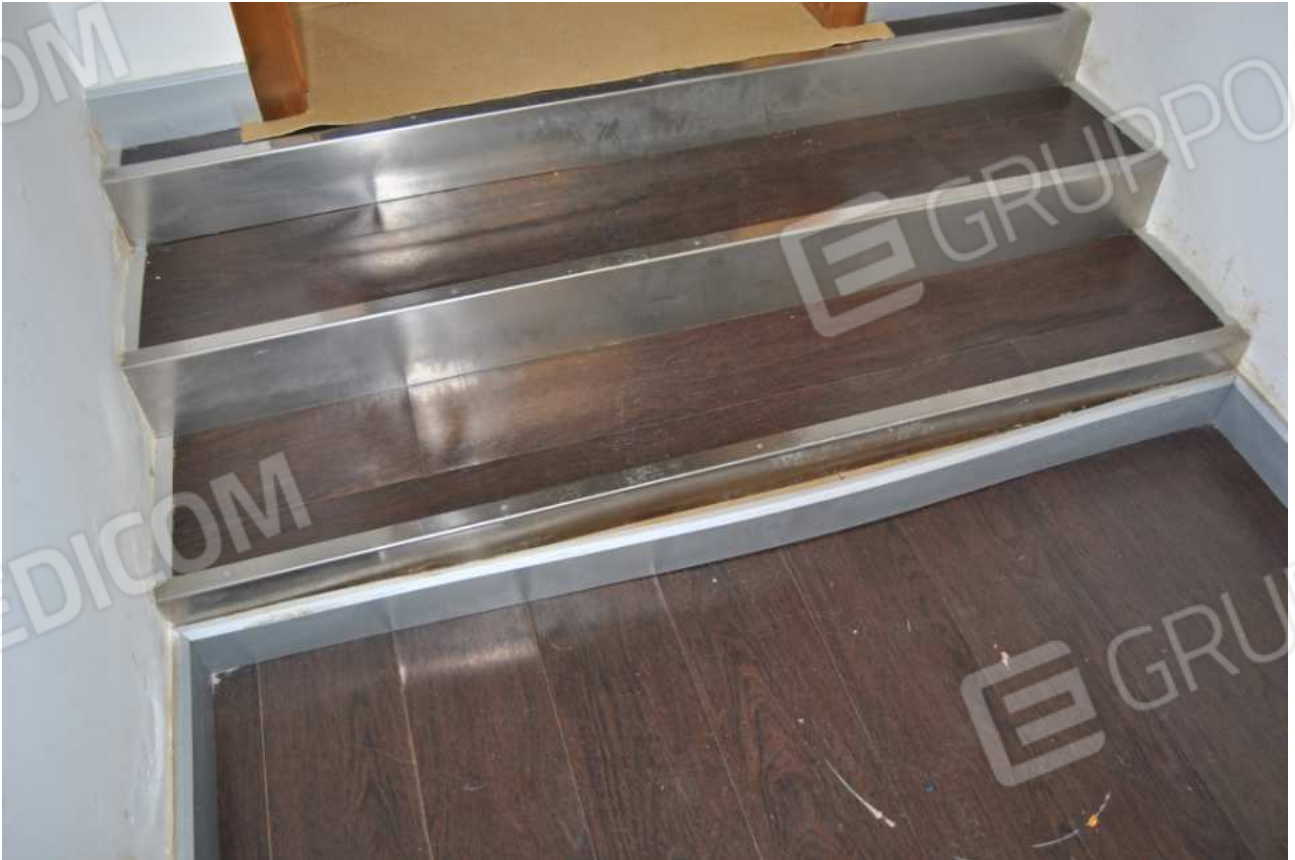
Foto 22 – 21.01.2016 – Fabbricato p.la 442 area amministrativa/commerciale: distacco del battiscopa

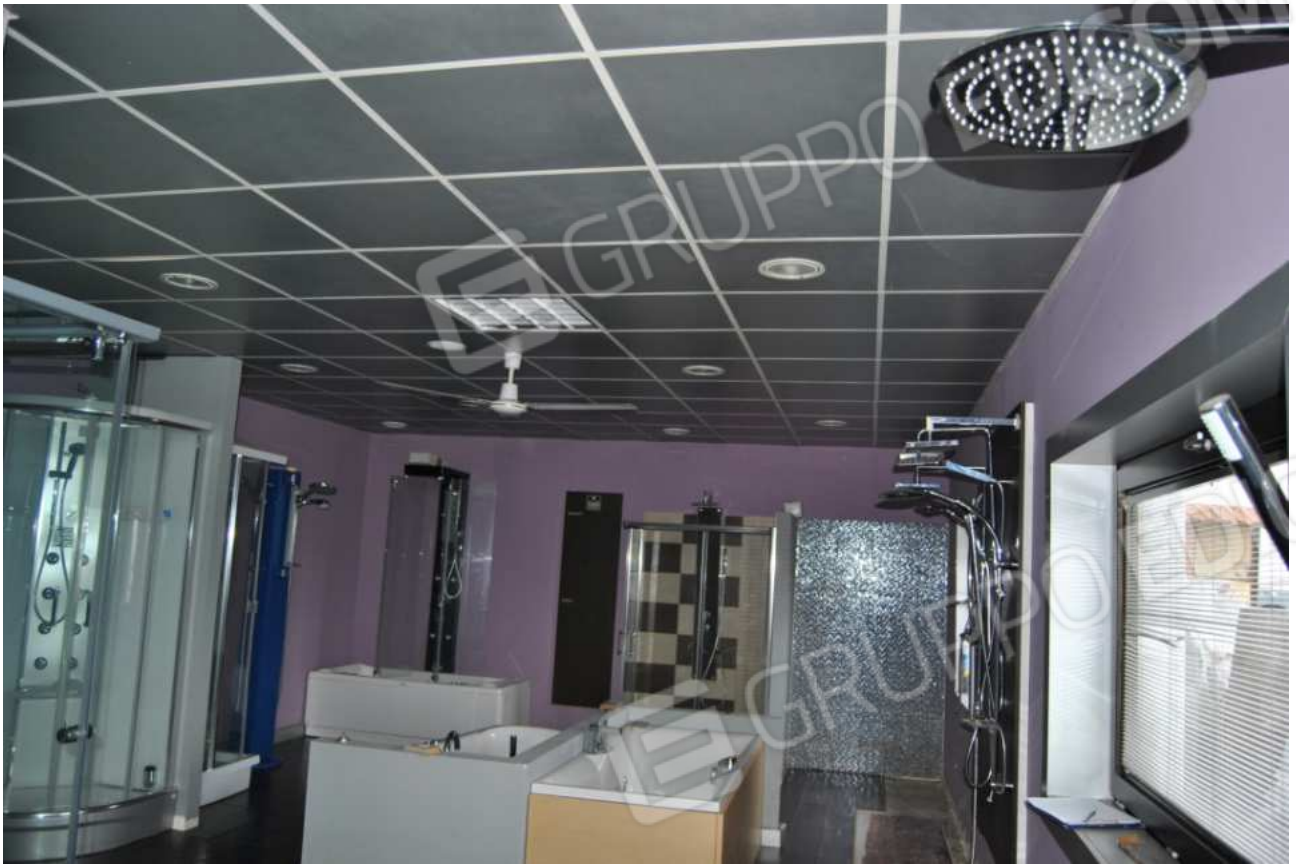
Foto 23 – 21.01.2016 – Fabbricato p.la 442 area amministrativa/commerciale: assenza di danni alla controsoffittatura

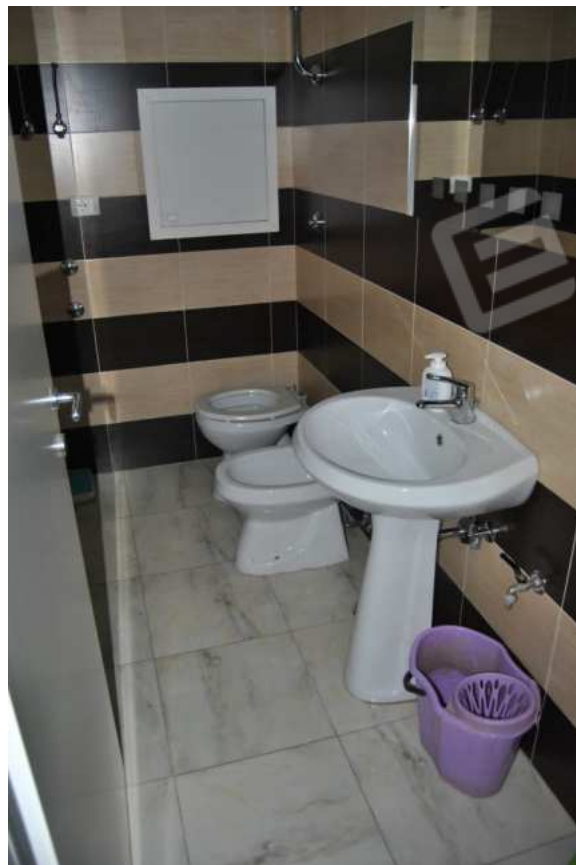
Foto 24 – 21.01.2016 – Fabbricato p.la 442 area amministrativa/commerciale: assenza di danni nel locale bagno

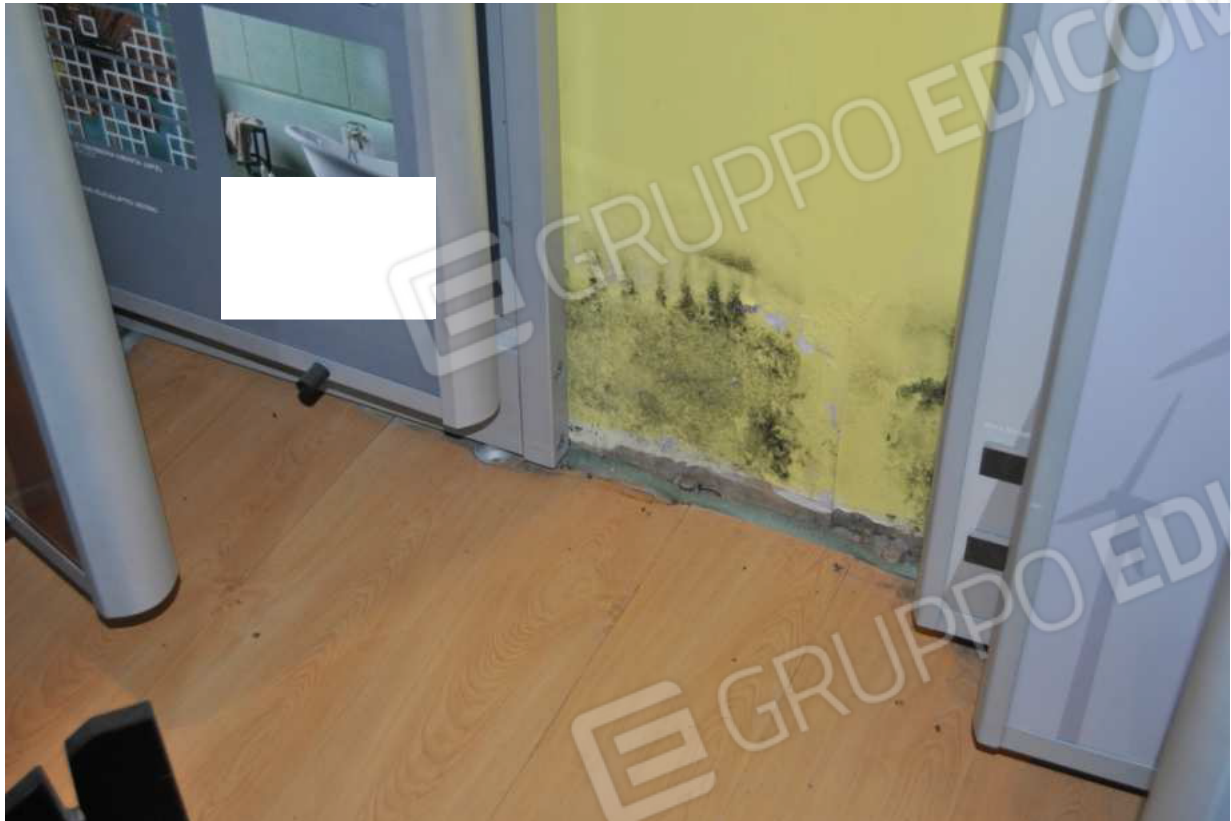
Foto 29 – 21.01.2016 – Fabbricato p.la 443 area espositiva: deterioramento e sollevamento del parquet lungo le linee di fuga dei listoni; distacco del battiscopa; deterioramento, rigonfiamento e screpolatura della pittura della parete, fenomeni di muffa

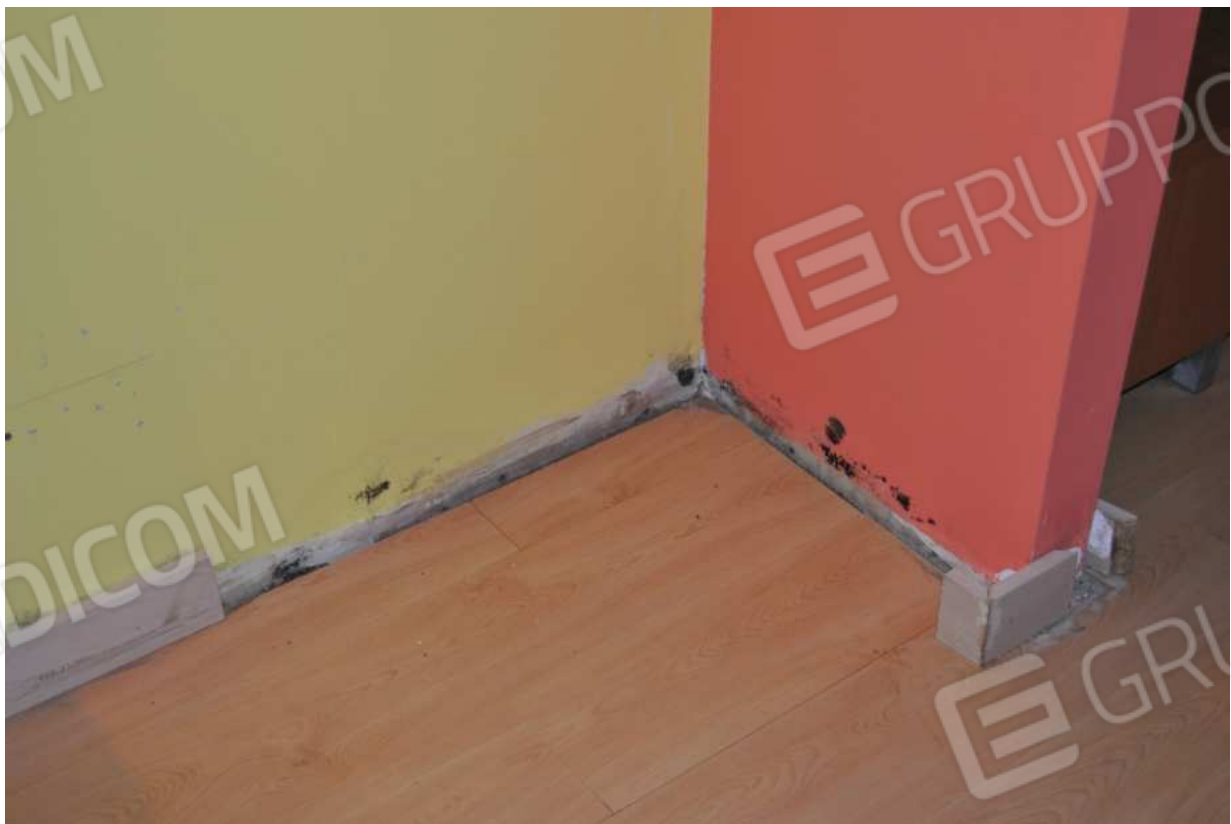
Foto 30 – 21.01.2016 – Fabbricato p.la 443 area espositiva: sollevamento del parquet lungo le linee di fuga dei listoni; distacco del battiscopa; deterioramento, rigonfiamento e screpolatura della pittura della parete, fenomeni di muffa

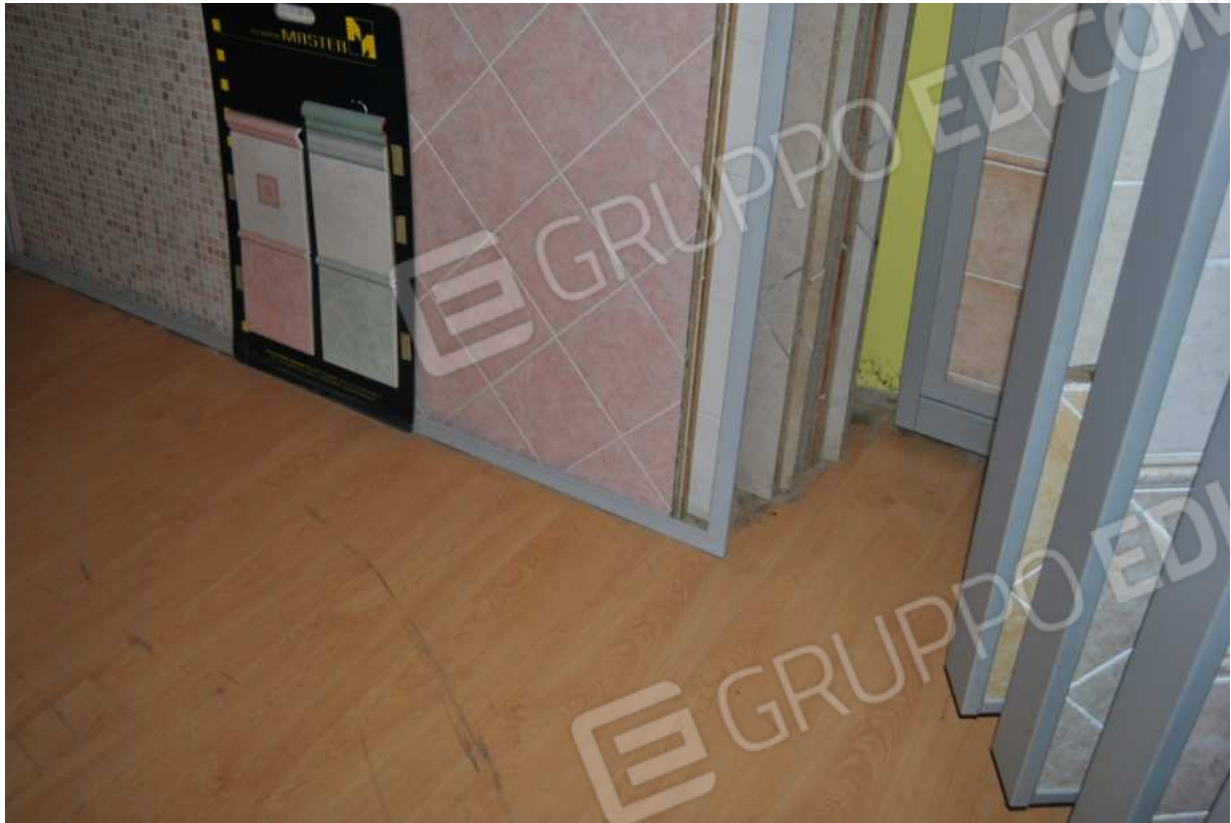
Foto 31 – 21.01.2016 – Fabbricato p.la 443 area espositiva: deterioramento e sollevamento del parquet lungo le linee di fuga dei listoni; distacco del battiscopa; deterioramento, rigonfiamento e screpolatura della pittura della parete, fenomeni di muffa

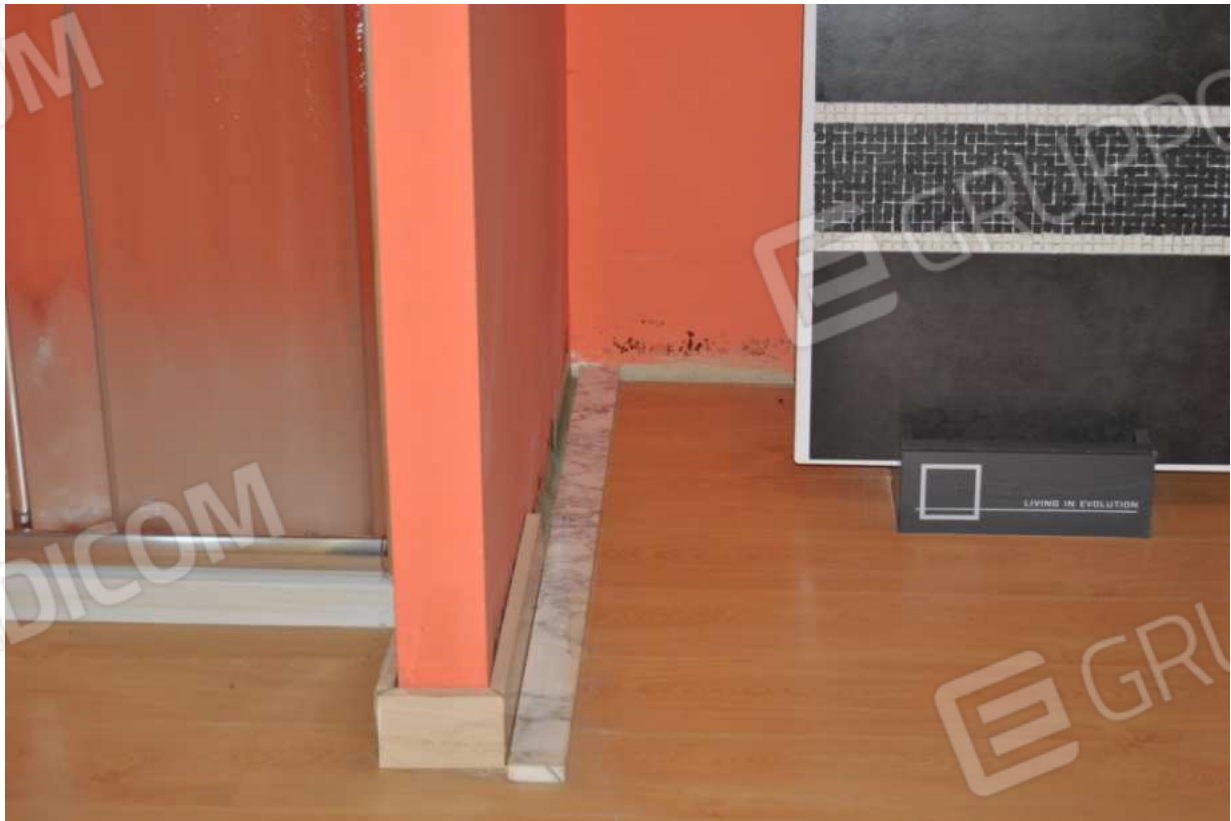
Foto 32 – 21.01.2016 – Fabbricato p.la 443 area espositiva: sollevamento del parquet lungo le linee di fuga dei listoni; distacco del battiscopa; deterioramento, rigonfiamento e screpolatura della pittura della parete, fenomeni di muffa

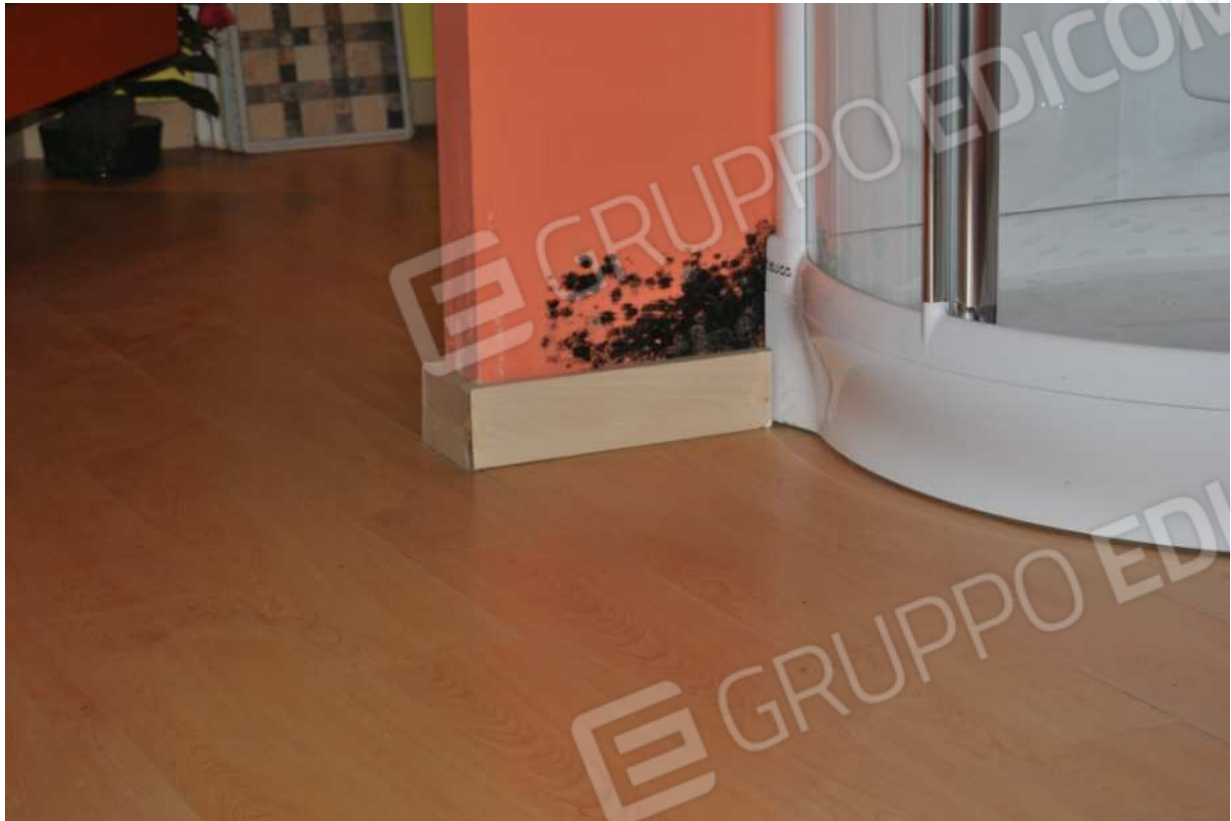
Foto 33 – 21.01.2016 – Fabbricato p.lla 443 area espositiva: sollevamento del parquet lungo le linee di fuga dei listoni; deterioramento, rigonfiamento e screpolatura della pittura della parete, importanti fenomeni di muffa

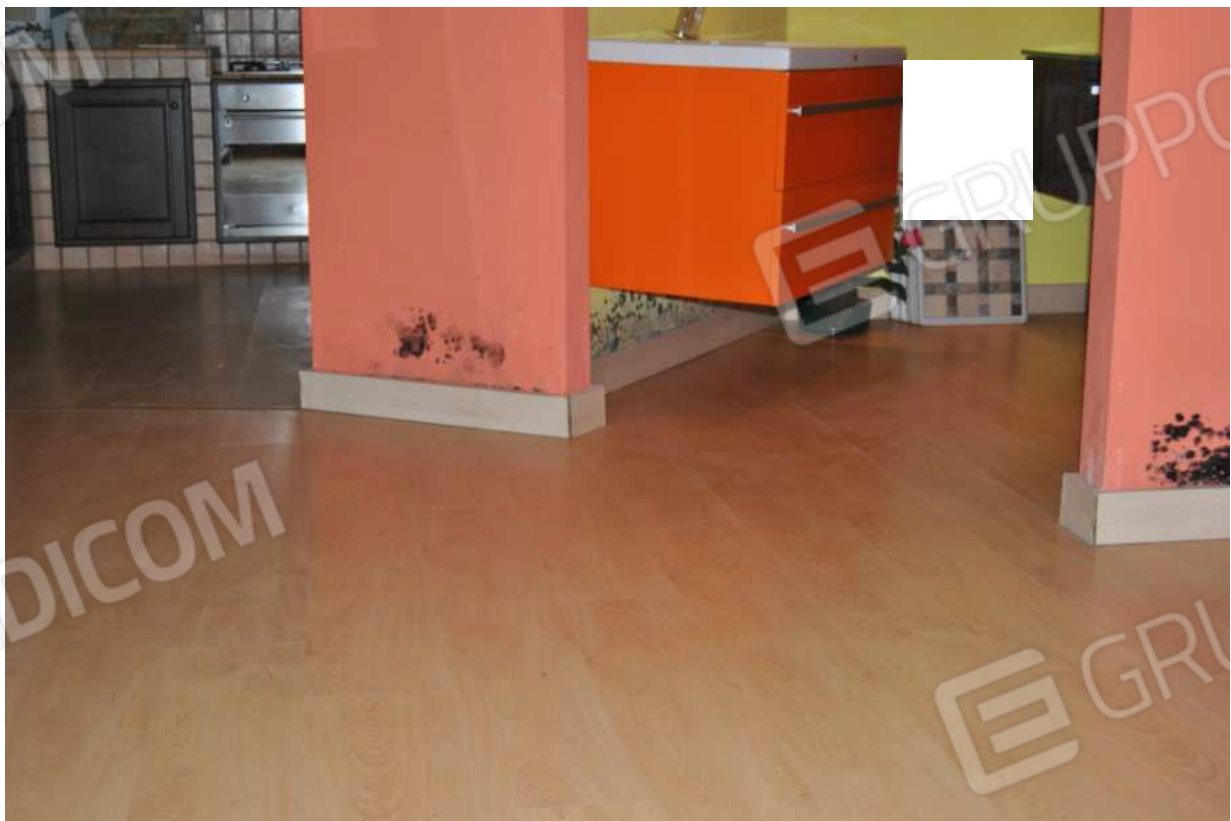
Foto 34 – 21.01.2016 – Fabbricato p.lla 443 area espositiva: sollevamento del parquet lungo le linee di fuga dei listoni; deterioramento, rigonfiamento e screpolatura della pittura della parete, importanti fenomeni di muffa

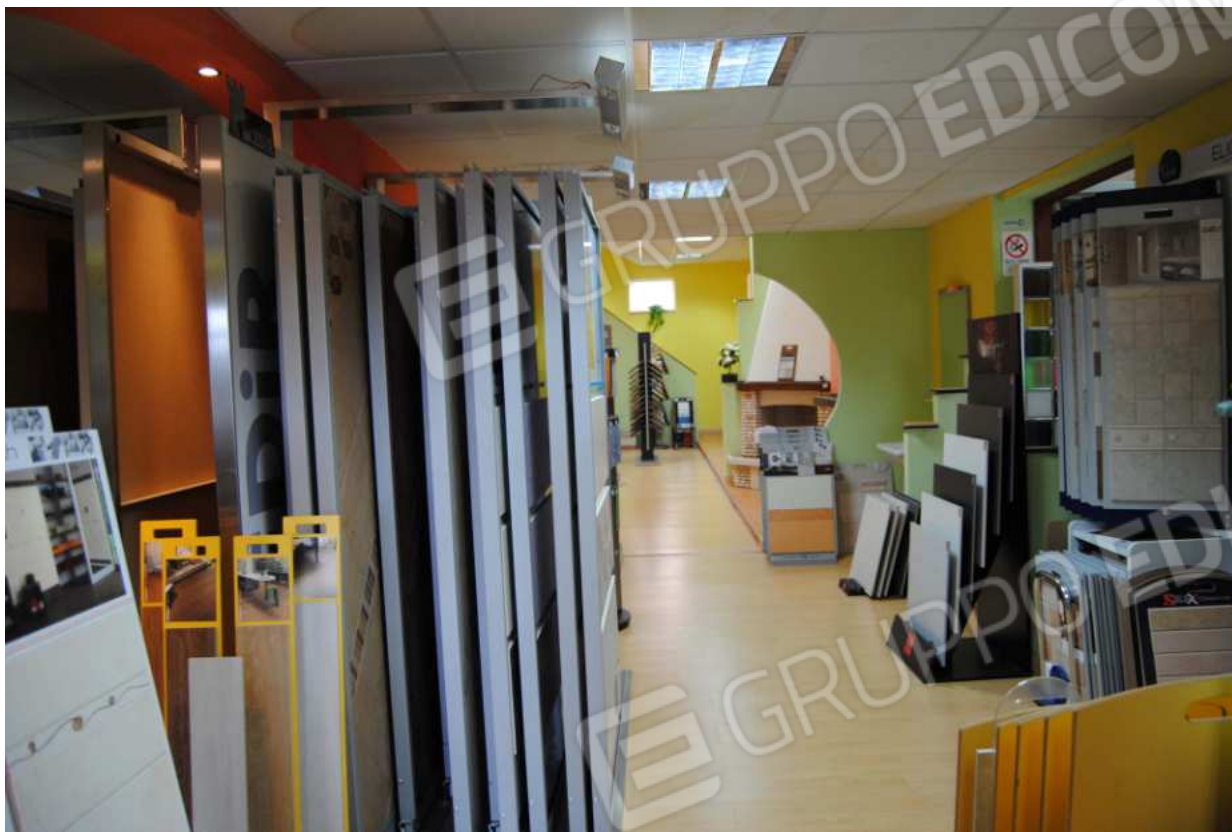
Foto 35 – 27.09.2010 – Area espositiva nel volume abusivo: da notare tracce di umidità su alcuni dei pannelli della controsoffittatura

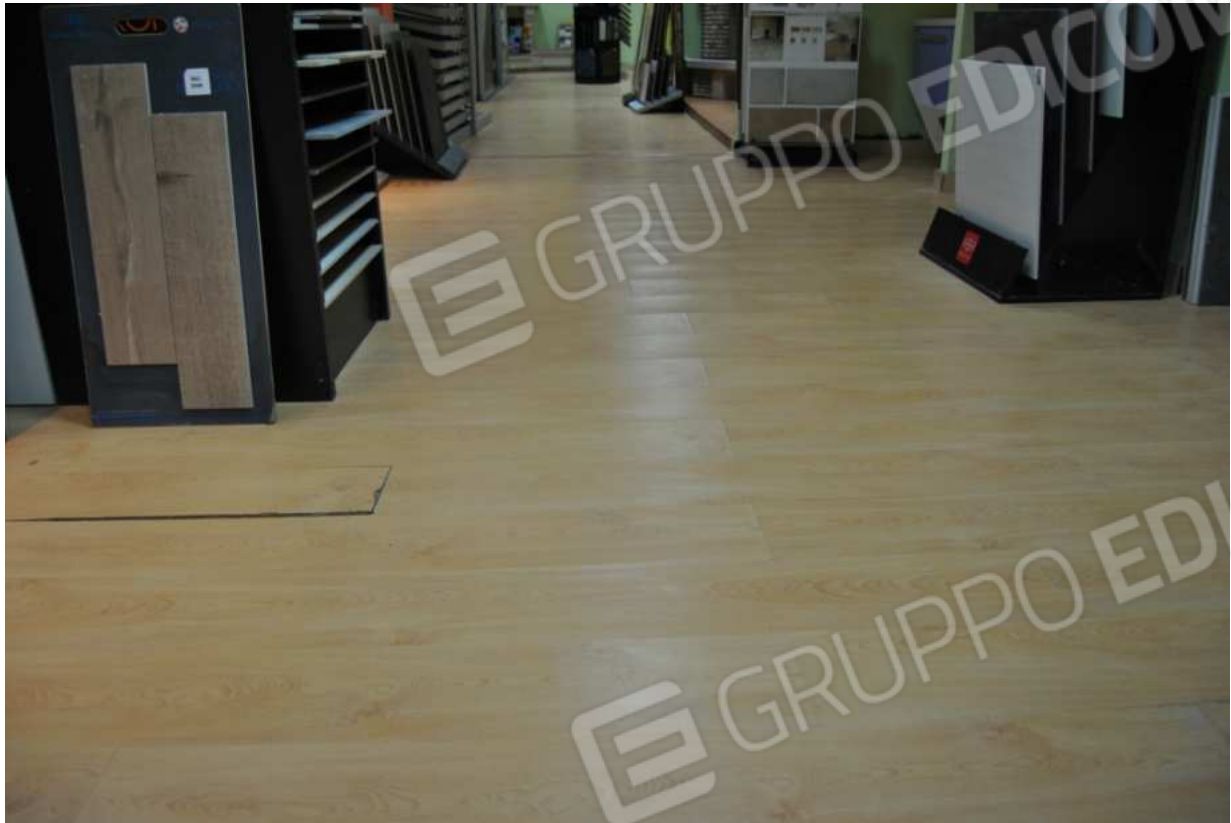
Foto 39 – 21.01.2016 – Area espositiva nel volume abusivo area espositiva: deterioramento e sollevamento del parquet lungo le linee di fuga dei listoni

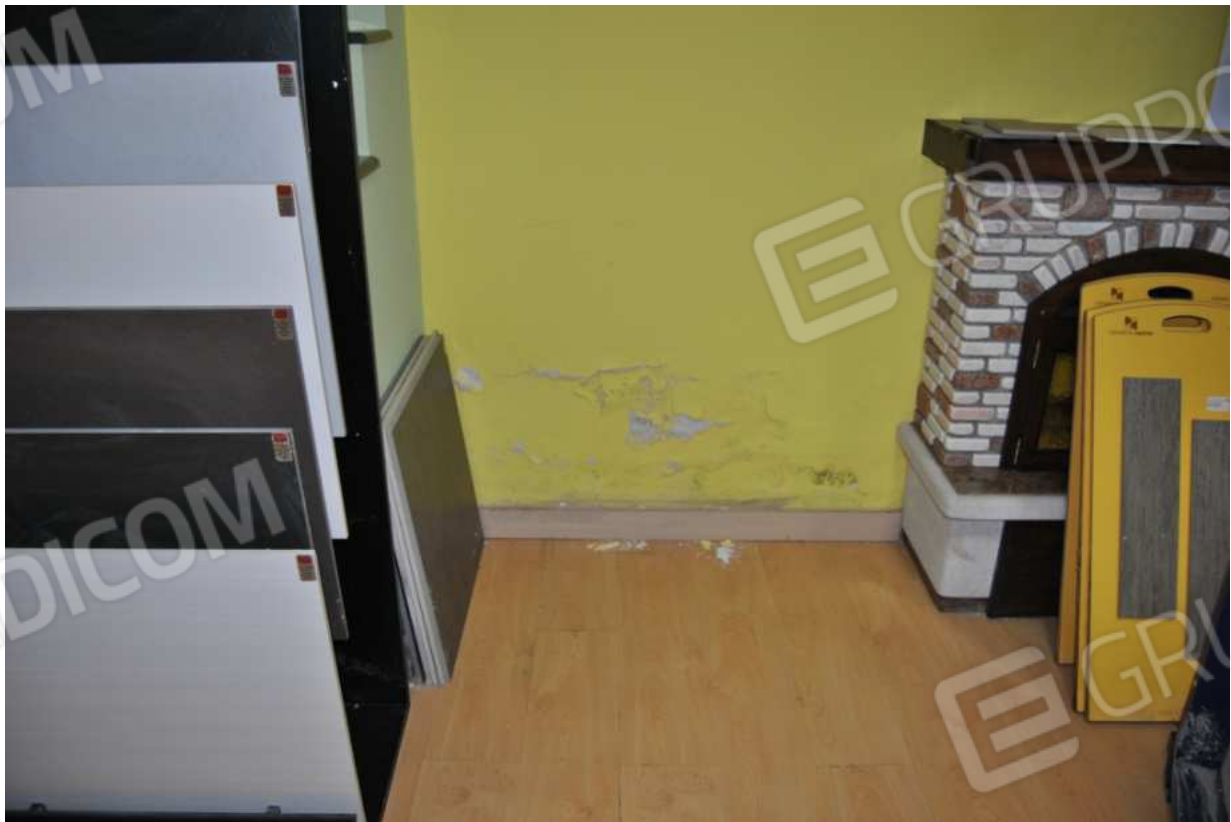
Foto 40 – 21.01.2016 – Area espositiva nel volume abusivo: sollevamento del parquet lungo le linee di fuga dei listoni; deterioramento, rigonfiamento e screpolatura della pittura della parete, fenomeni di muffa

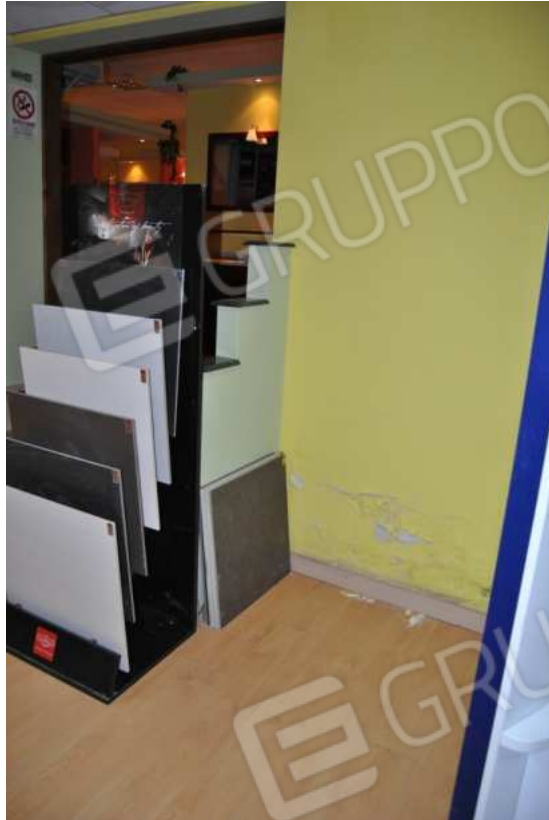
Foto 41 – 21.01.2016 – Area espositiva nel volume abusivo: sollevamento del parquet lungo le linee di fuga dei listoni; deterioramento, rigonfiamento e screpolatura della pittura della parete, fenomeni di muffa

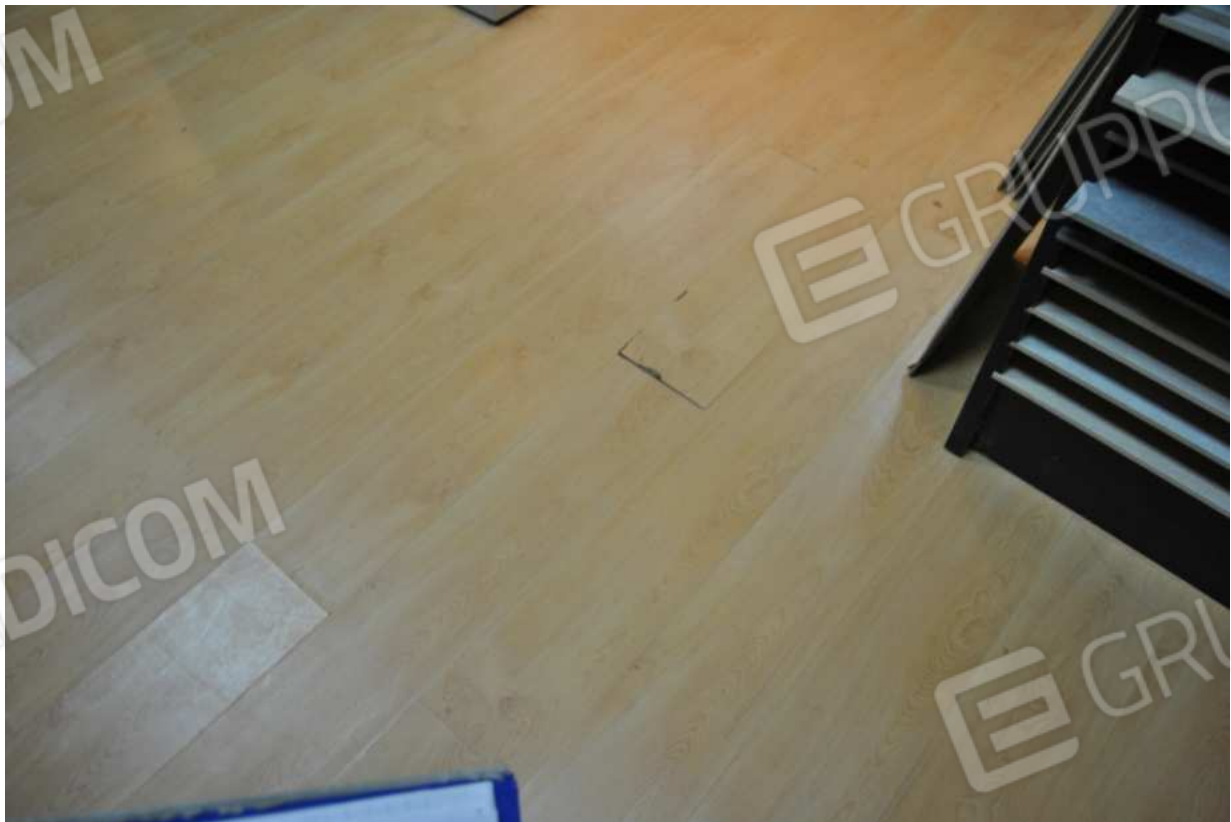
Foto 42 – 21.01.2016 – Area espositiva nel volume abusivo: deterioramento e sollevamento del parquet lungo le linee di fuga dei listoni

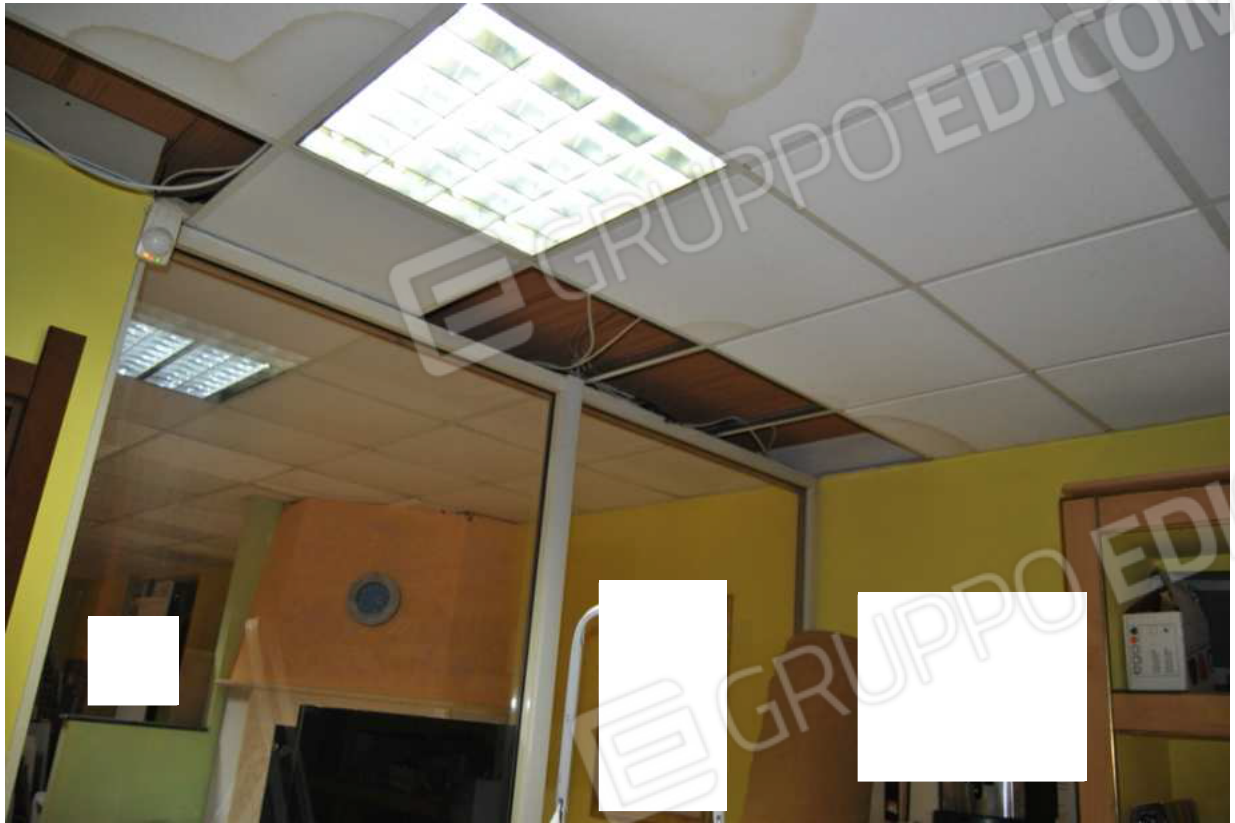
Foto 43 – 21.01.2016 – Area espositiva nel volume abusivo: vista della controsoffittatura con pannelli mancanti e fenomeni di muffa

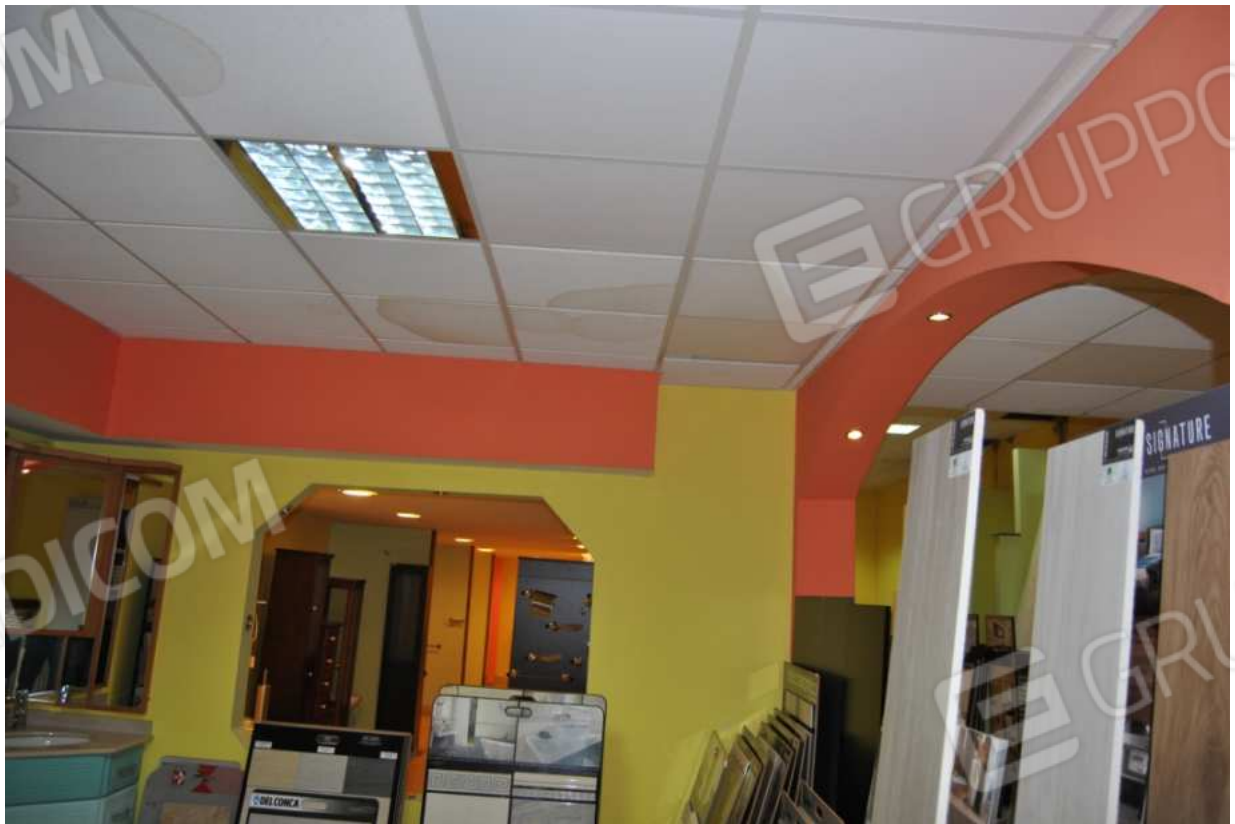
Foto 44 – 21.01.2016 – Area espositiva nel volume abusivo: vista della controsoffittatura con pannelli attaccati da fenomeni di muffa

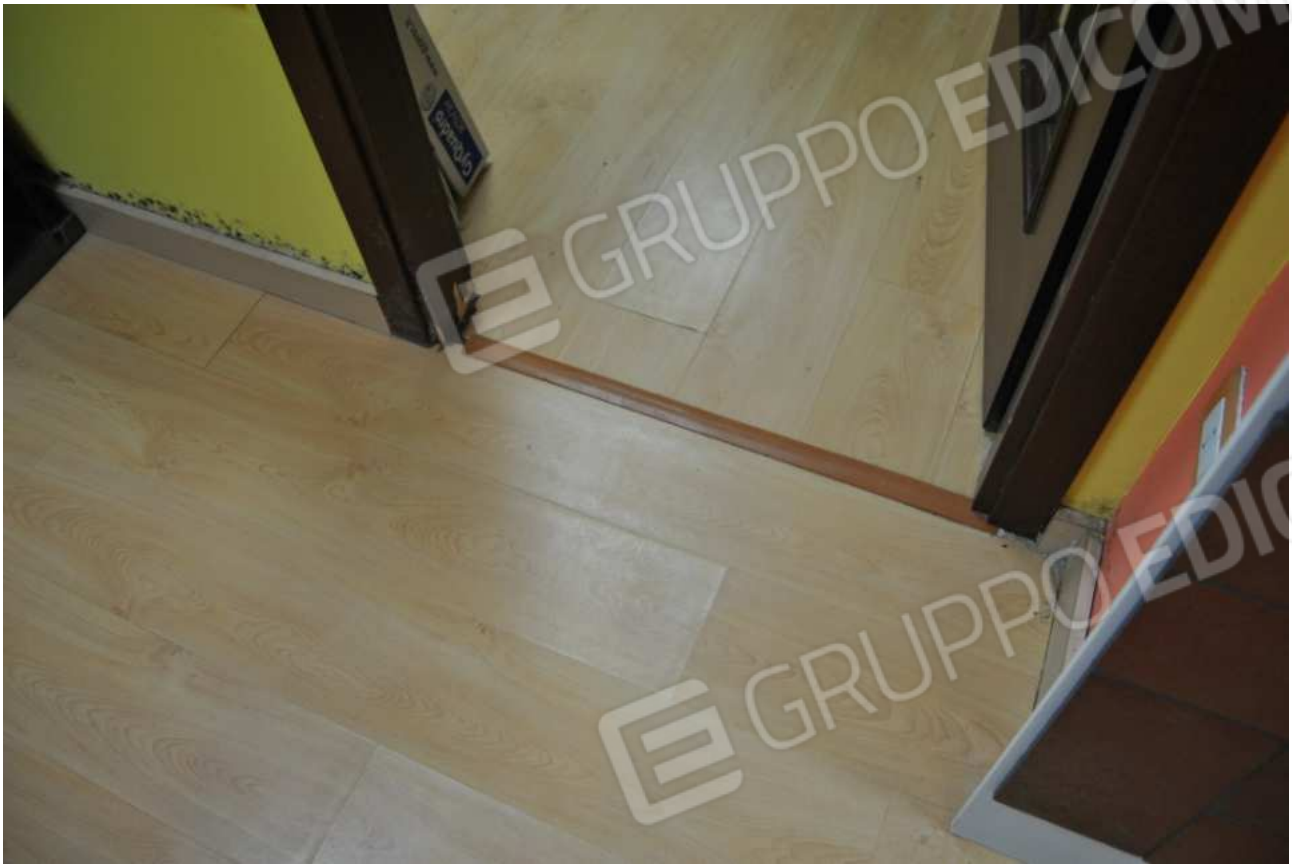
Foto 45 – 21.01.2016 – Area espositiva nel volume abusivo: sollevamento del parquet lungo le linee di fuga dei listoni
