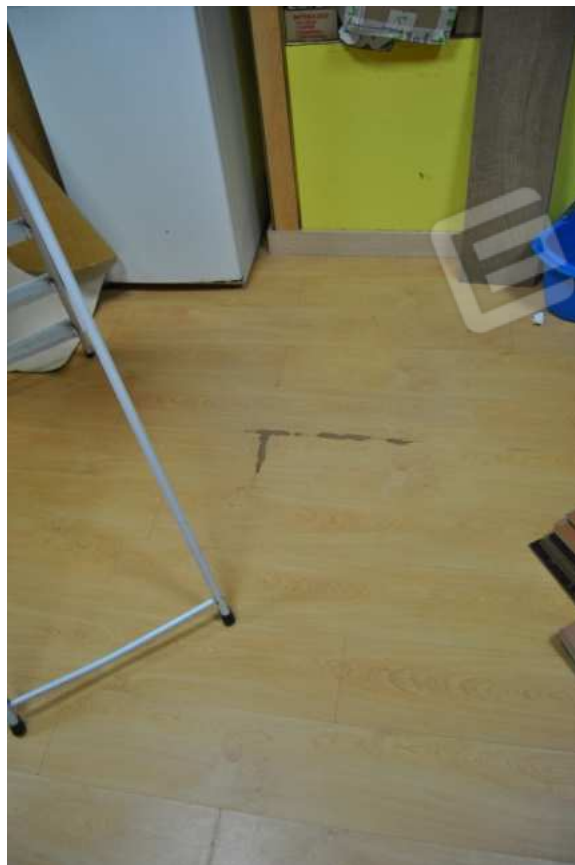
Foto 46 – 21.01.2016 – Area espositiva nel volume abusivo: deterioramento e sollevamento del parquet lungo le linee di fuga dei listoni

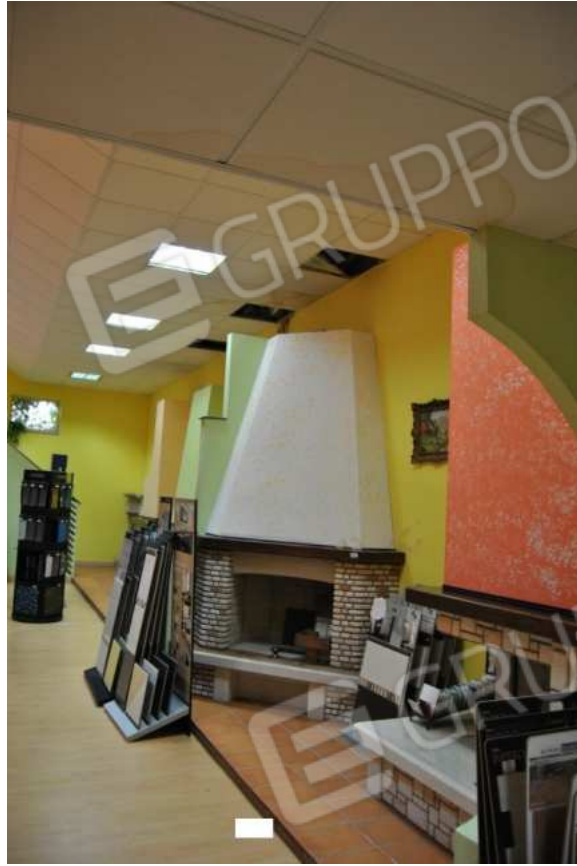
Foto 47 – 21.01.2016 – Area espositiva nel volume abusivo: vista della controsoffittatura con pannelli mancanti e fenomeni di muffa

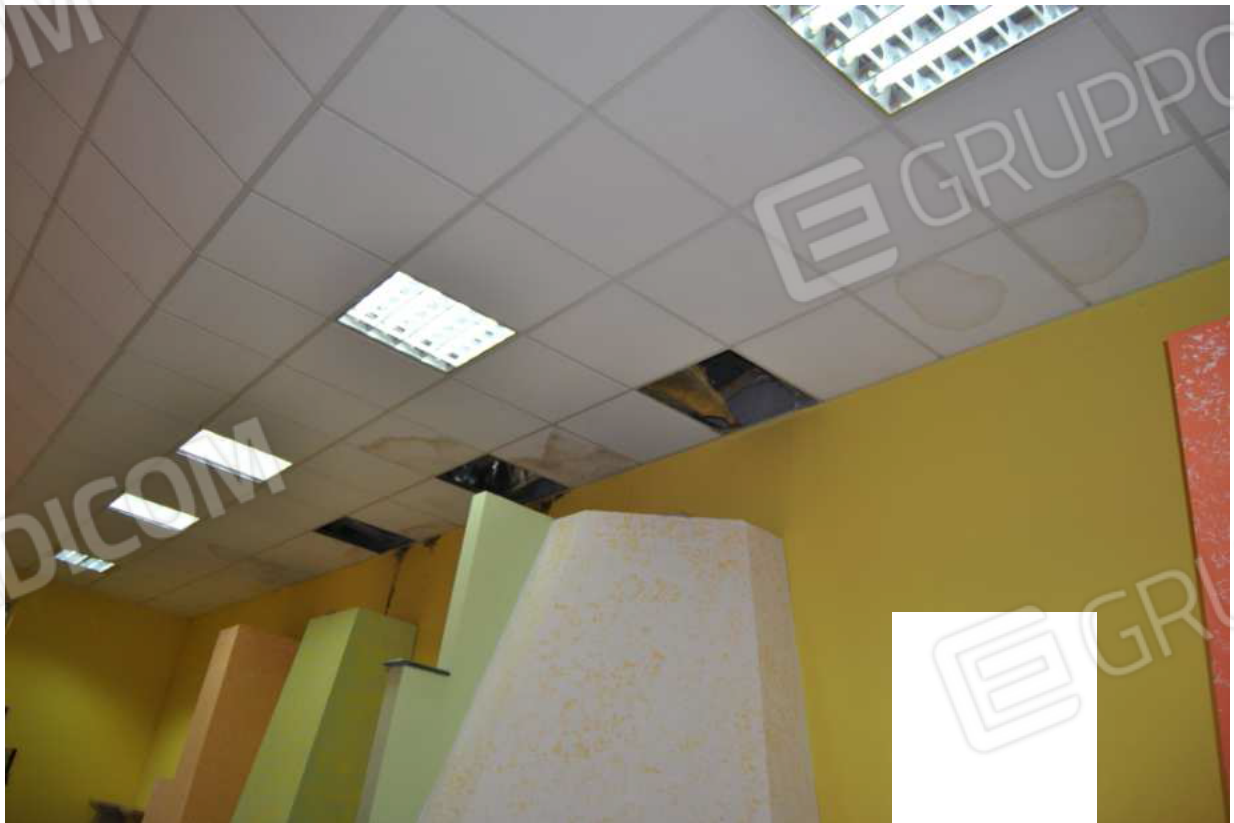
Foto 48 – 21.01.2016 – Area espositiva nel volume abusivo: vista della controsoffittatura con pannelli mancanti e fenomeni di muffa

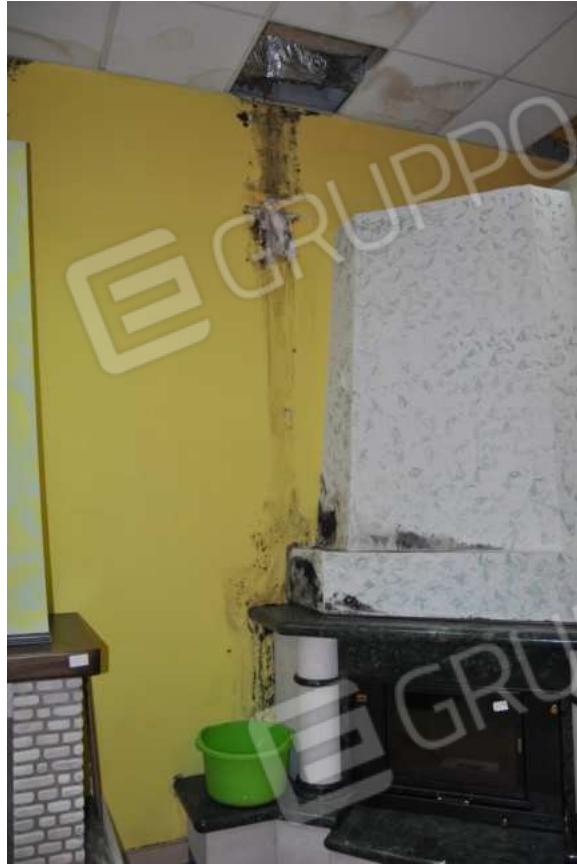
Foto 49 – 21.01.2016 – Area espositiva nel volume abusivo: vista della controsoffittatura con pannelli mancanti ed importanti fenomeni di muffa

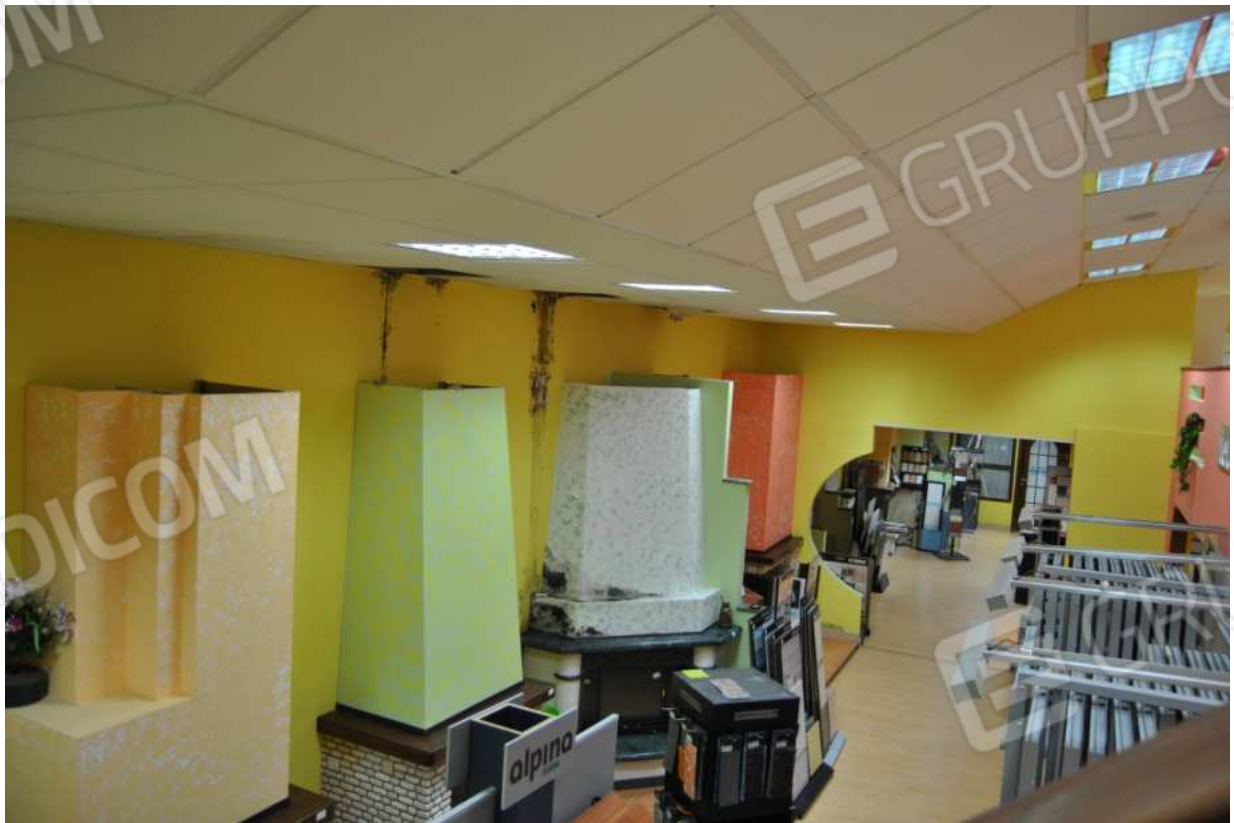
Foto 50 – 21.01.2016 – Area espositiva nel volume abusivo: vista della controsoffittatura con pannelli mancanti ed importanti fenomeni di muffa

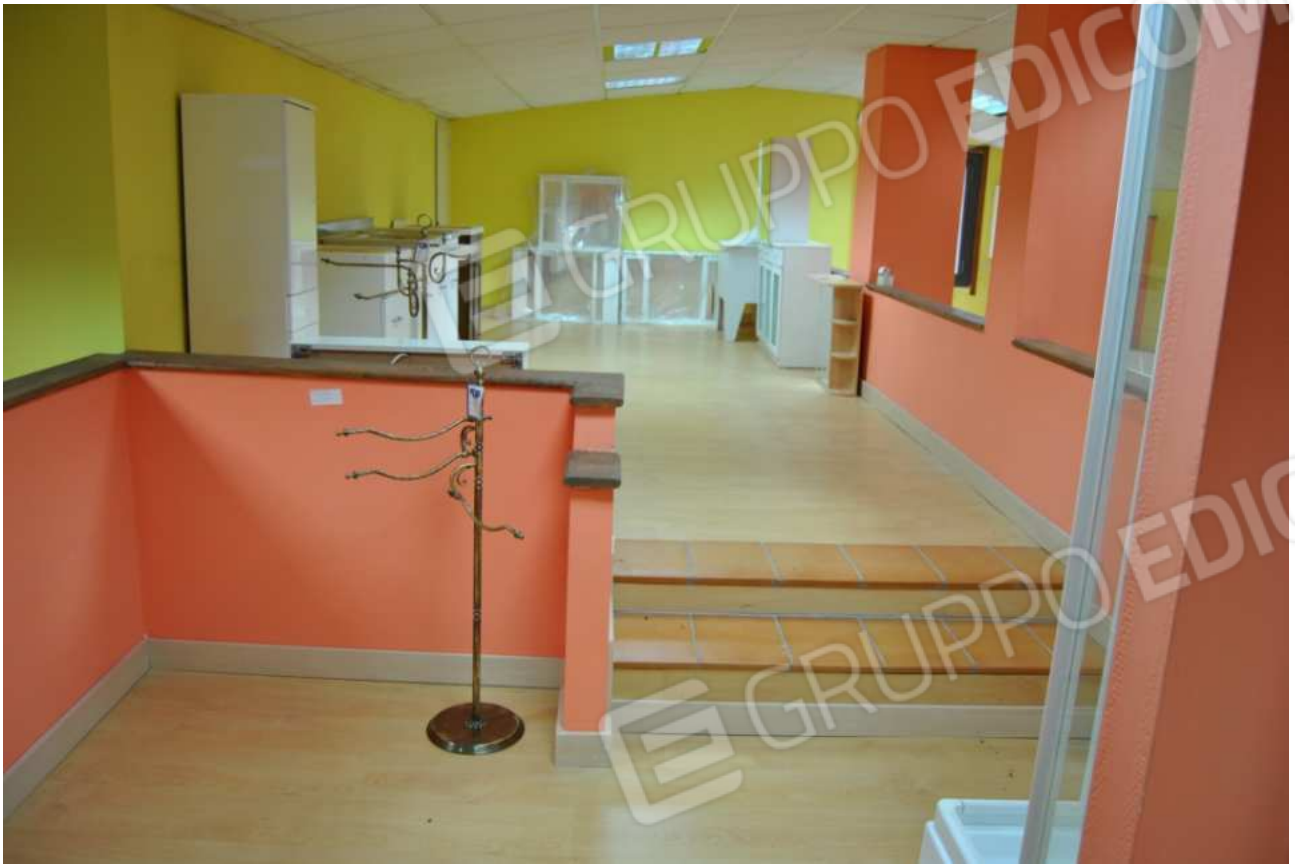
Foto 51 – 21.01.2016 – Area espositiva del soppalco nel volume abusivo: assenza di danni

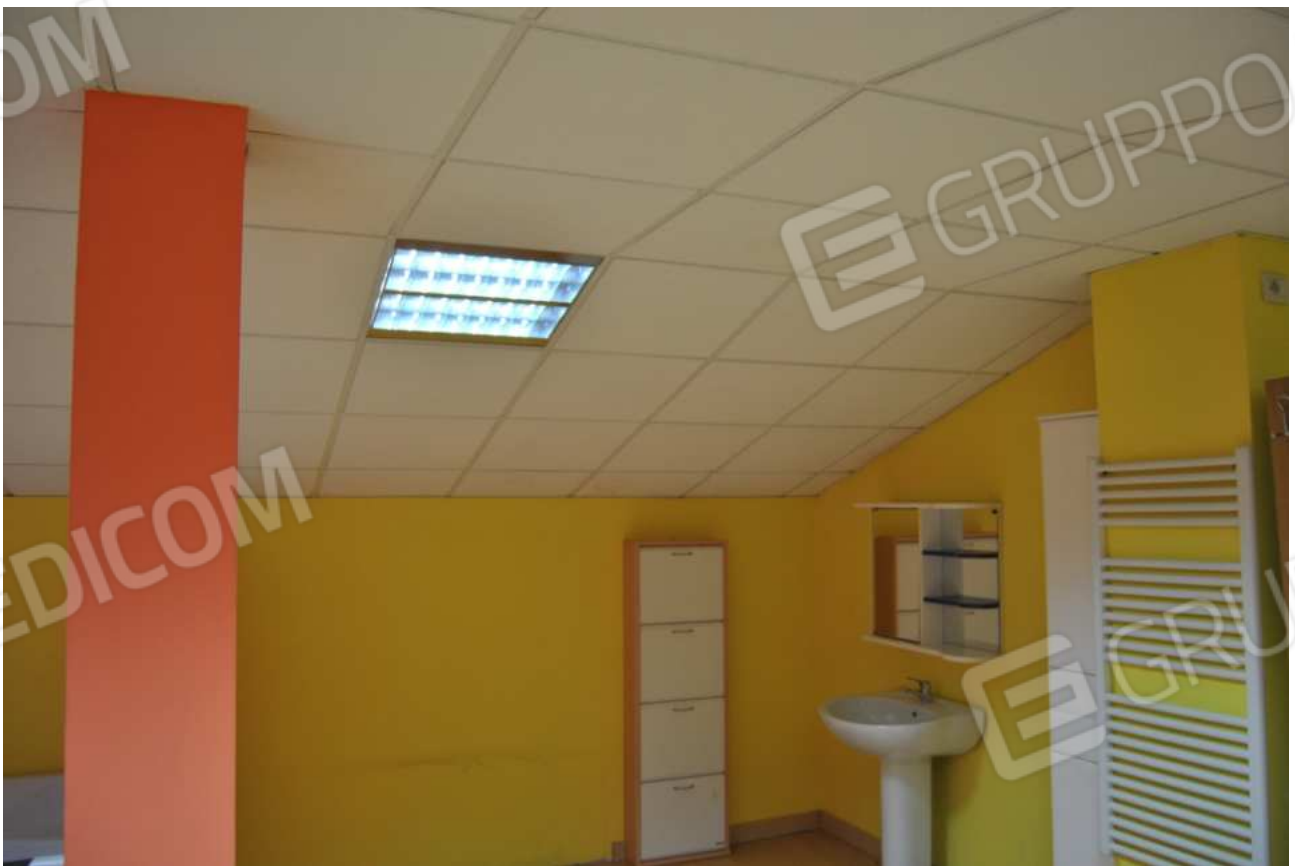
Foto 52 – 21.01.2016 – Area espositiva del soppalco nel volume abusivo: assenza di danni
