**Tribunale di Benevento**  
**PROCEDURA DI ESECUZIONE IMMOBILIARE**

N° Gen. Rep. **146/2000**  
data udienza ex art. 569 c.p.c.:

**RELAZIONE TECNICA**

**BENE: VIA "SORIENZA" - CAUTANO - CAUTANO (BENEVENTO) - 82030**

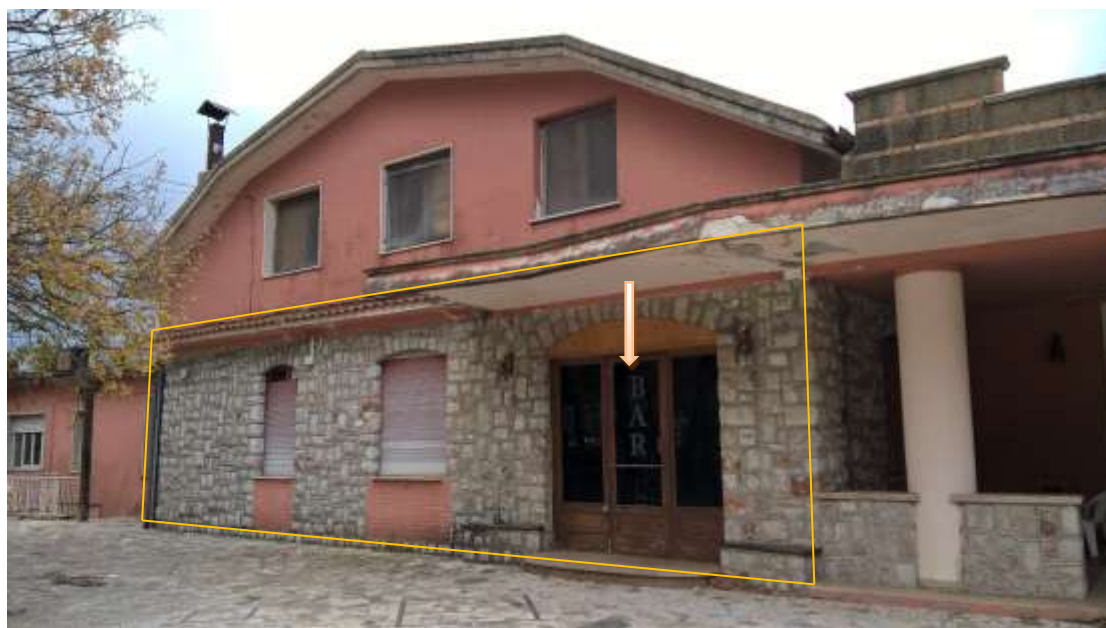
**FOTO N. 1** PROSPETTO ANTERIORE DELL'EDIFICIO E PORZIONE PIGNORATA EVIDENZIATA CON LA LINEA GIALLA

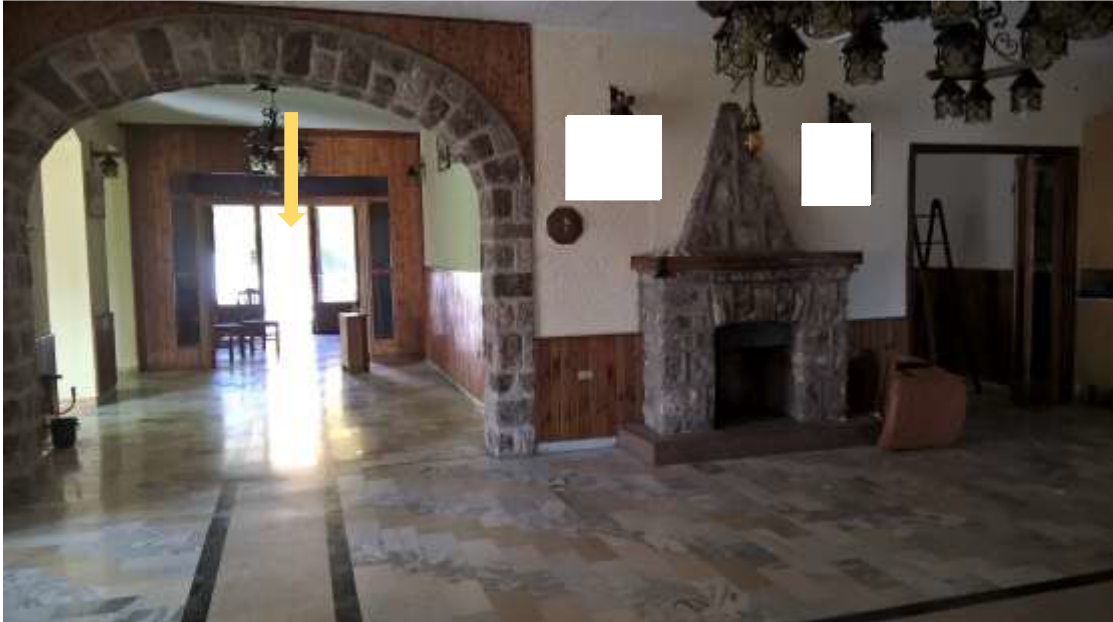
**FOTO N. 2** PIANO TERRA - INGRESSO-DISIMPEGNO E SALA RISTORO

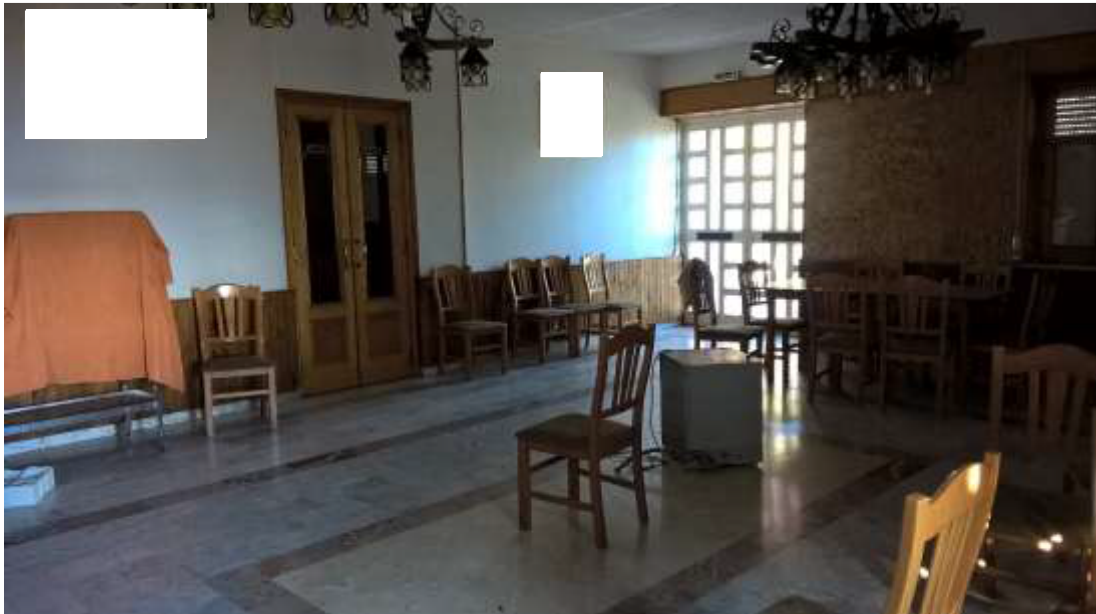
**FOTO N. 3** PIANO TERRA - SALA RISTORO

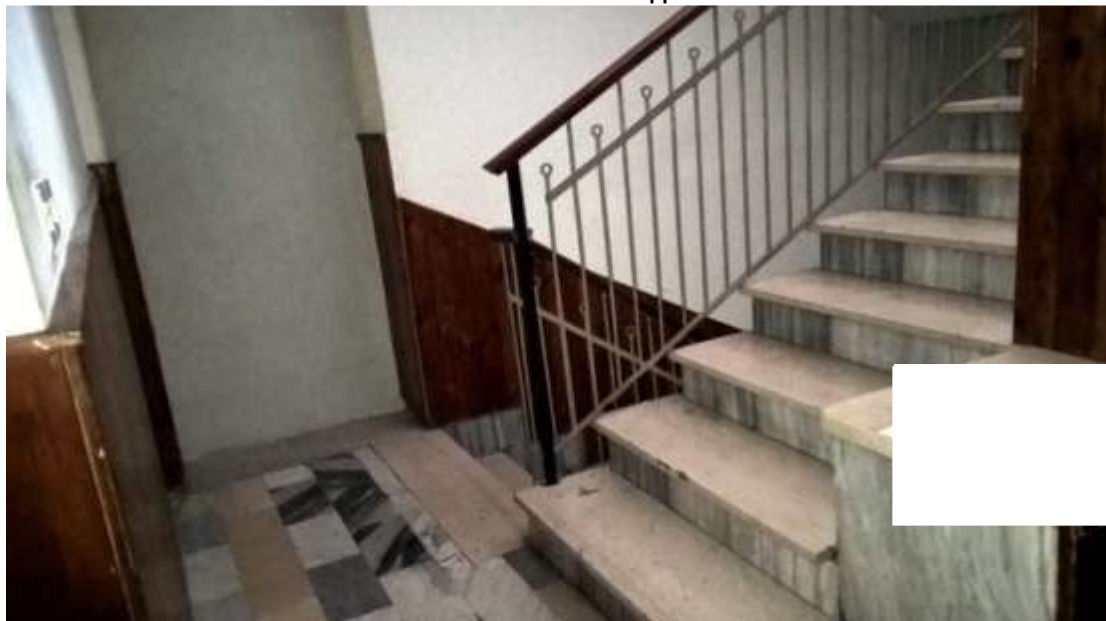
**FOTO N. 4** PIANO TERRA – SCALA DI COLLEGAMENTO AL PRIMO PIANO (NON PIGNORATO) E AL PRIMO LIVELLO SEMINTERRATO.

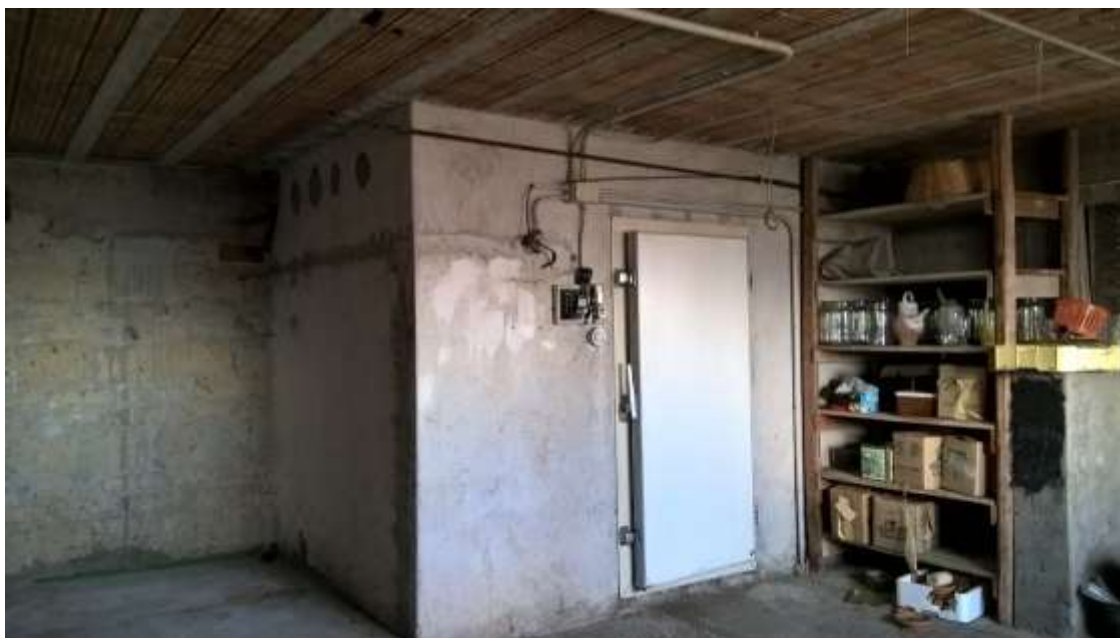
**FOTO N. 5** 1° LIVELLO SEMINTERRATO – DEPOSITO E CELLA FRIGO

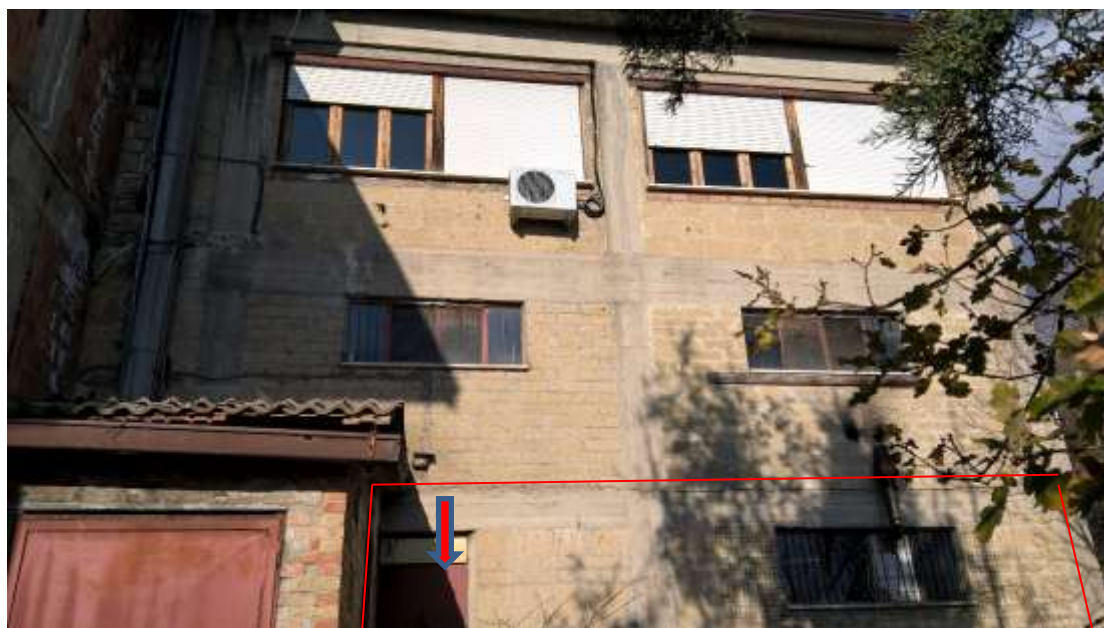
**FOTO N. 6** 2° LIVELLO SEMINTERRATO – DEPOSITO N. 1 VEDUTA ESTERNA

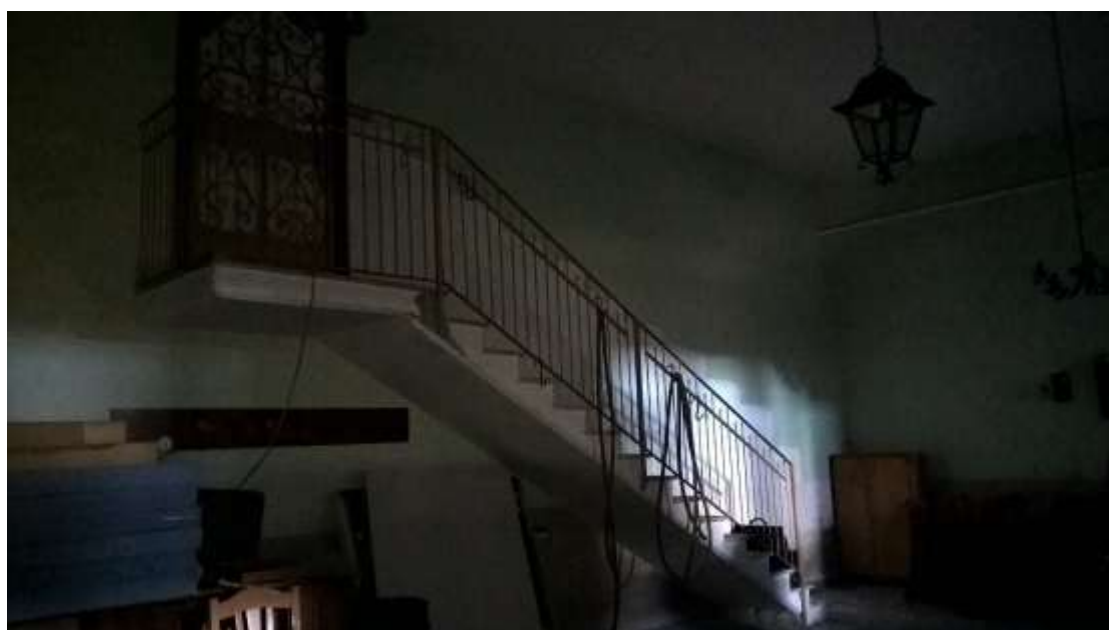
**FOTO N. 7** 2° LIVELLO SEMINTERRATO – DEPOSITO N. 2 CON SCALA INTERNA

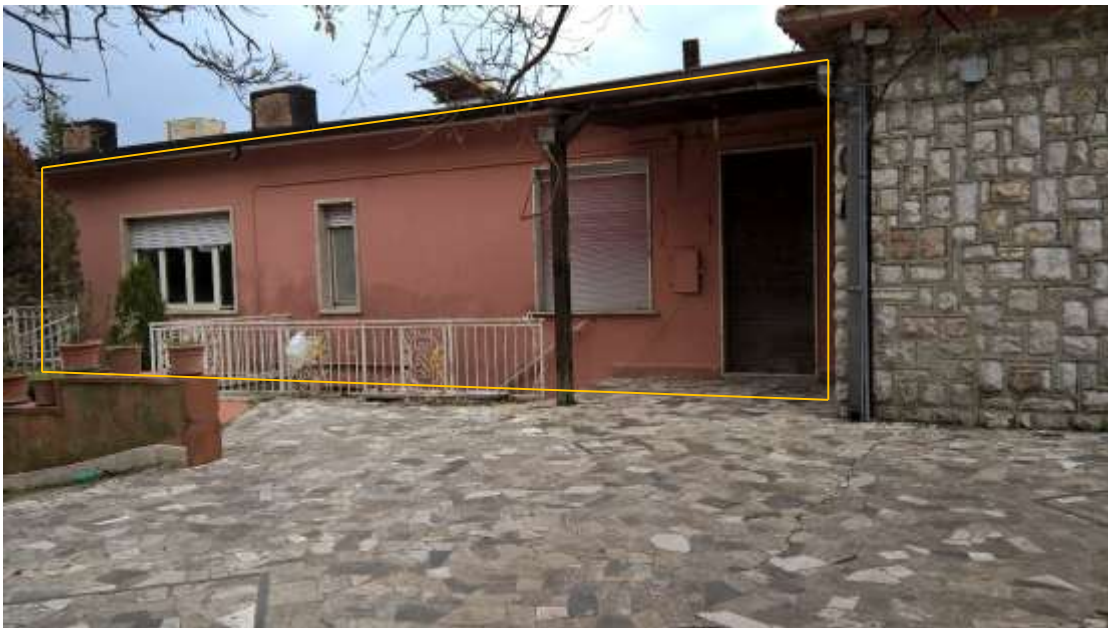
**FOTO N. 8** PIANO TERRA CUCINA - NON PIGNORATA E NON CENSITA

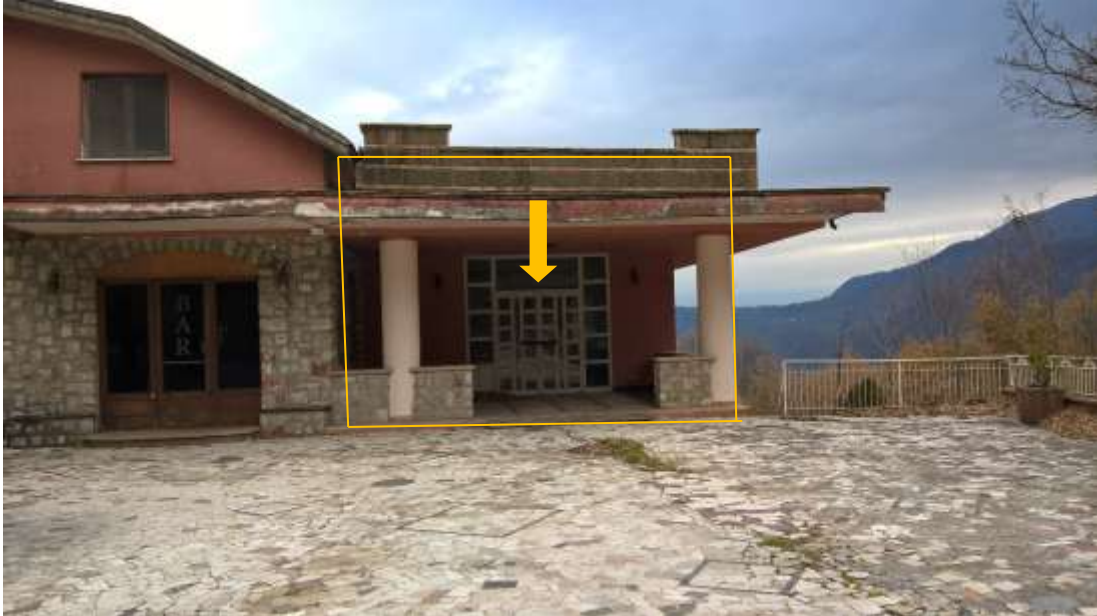
**FOTO N. 9** PIANO TERRA SALA RISTORO - NON PIGNORATA E NON CENSITA

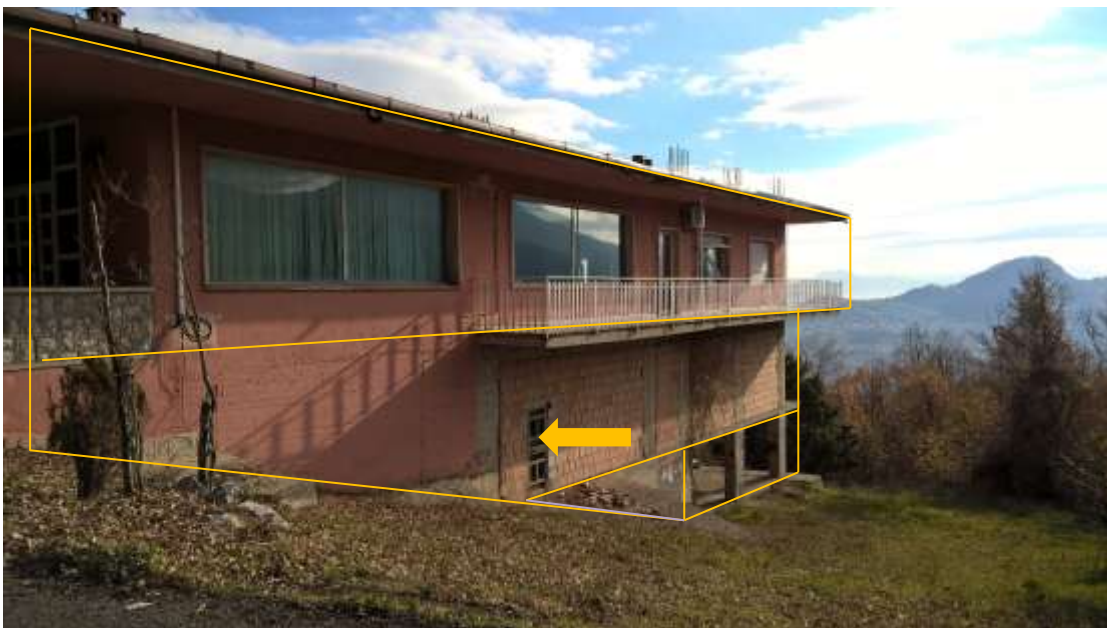
**FOTO N. 10** NELLA FOTO SONO STATI EVIDENZIATI CON LA LINEA GIALLA I TRE LIVELLI DEL FABBRICATO OGGETTO DI AMPLIAMENTO MA NON DI PIGNORAMENTO:

- PIANO TERRA - SALA RISTORO
- 1° LIVELLO SEMINTERRATO-LOCALE DEPOSITO IN CORSO DI COSTRUZIONE
- 2° LIVELLO SEMINTERRATO-LOCALI DEPOSITO IN CORSO DI COSTRUZIONE

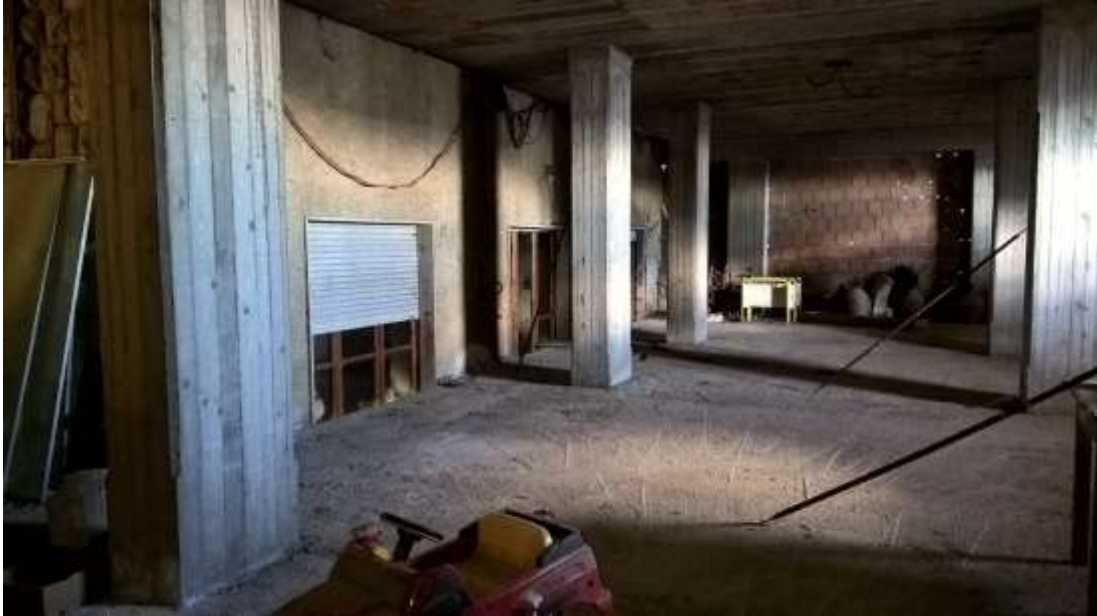
**FOTO N. 11**

**1° LIVELLO SEMINTERRATO-LOCALE DEPOSITO IN CORSO DI COSTRUZIONE**

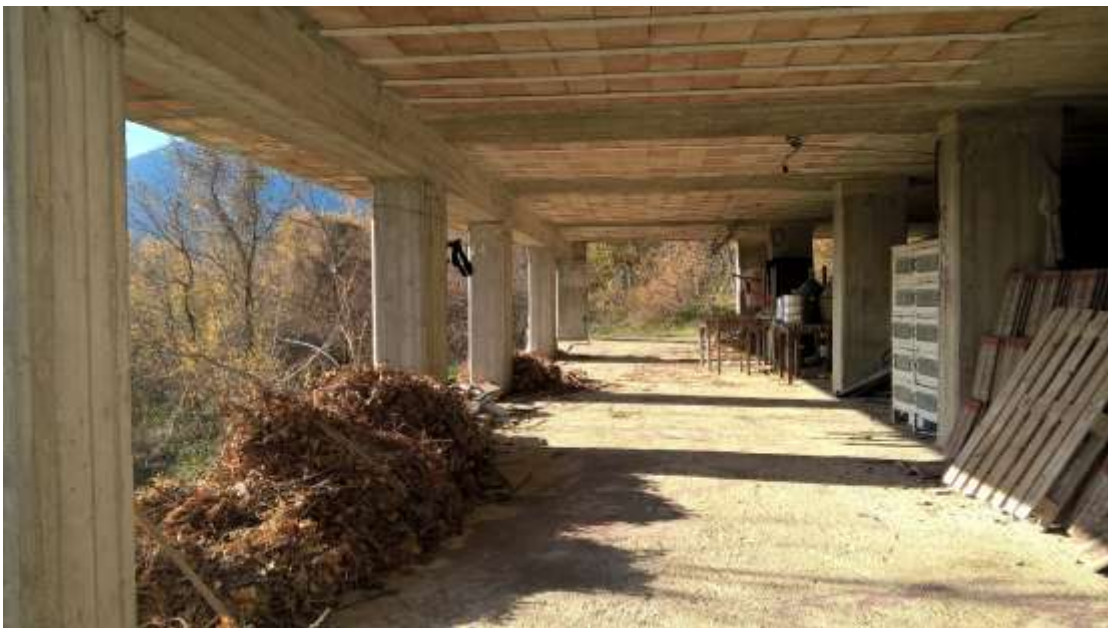
**FOTO N. 12**

**2° LIVELLO SEMINTERRATO-LOCALE DEPOSITO IN CORSO DI COSTRUZIONE**

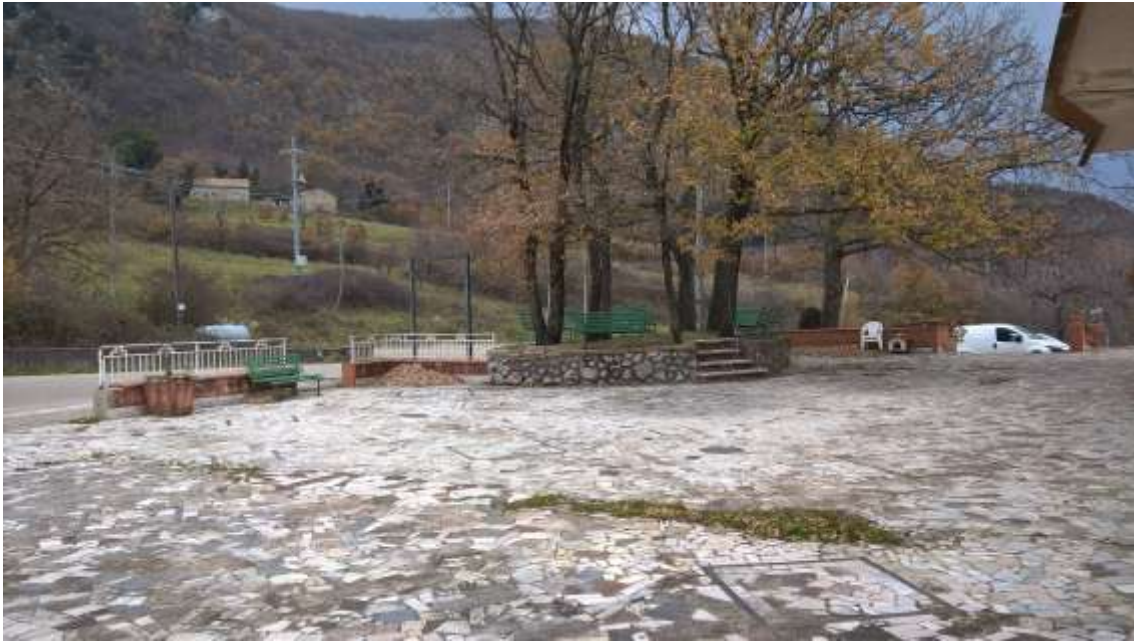
**FOTO N. 13** AREA ESTERNA PERTINENZIALE

L'area sopradescritta (foto n. 13), censita catastalmente al foglio 8, part. 214/1 non risulta pignorata in quanto "**BENE COMUNE NON CENSIBILE**", ovvero, un bene che non possiede autonoma capacità reddituale, né intestati ed è comune almeno a due unità immobiliari urbane, come definito dalla **Circolare N° 2 del 1984**.

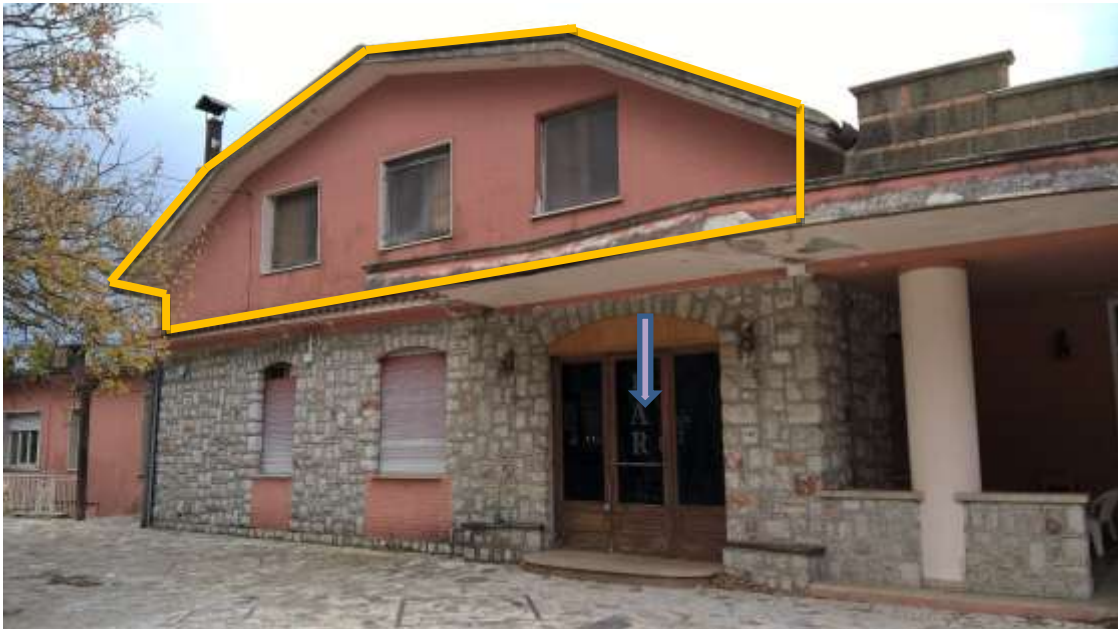
**FOTO N. 14**    PROSPETTO ANTERIORE DEL FABBRICATO – PRIMO PIANO NON PIGNORATO EVIDENZIATO CON LA LINEA GIALLA.
