**RILIEVO FOTOGRAFICO  
VISTA DEGLI IMMOBILI A BENEVENTO  
C/DA STELLA**

**FG. 3, P.LLA 436/1, 1136, 1137, 435/7 E 435/8**

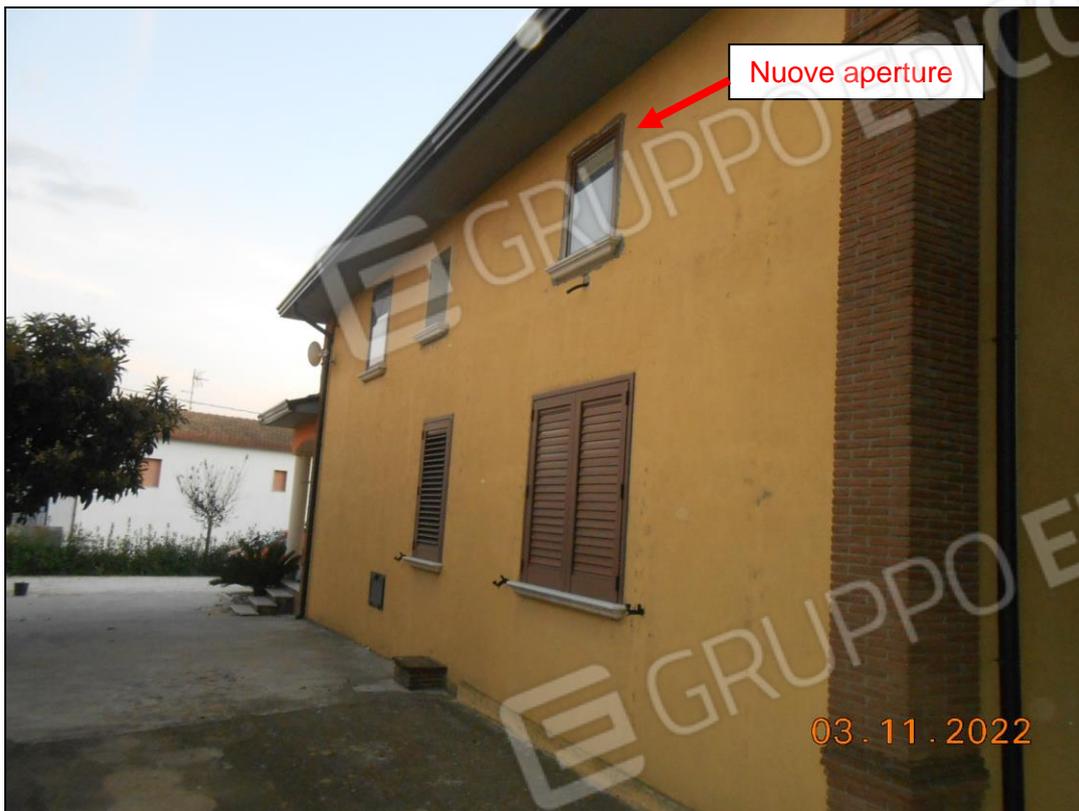
**FOTO N. 05** Vista dell'immobile pignorato, privo di corte pertinenziale.

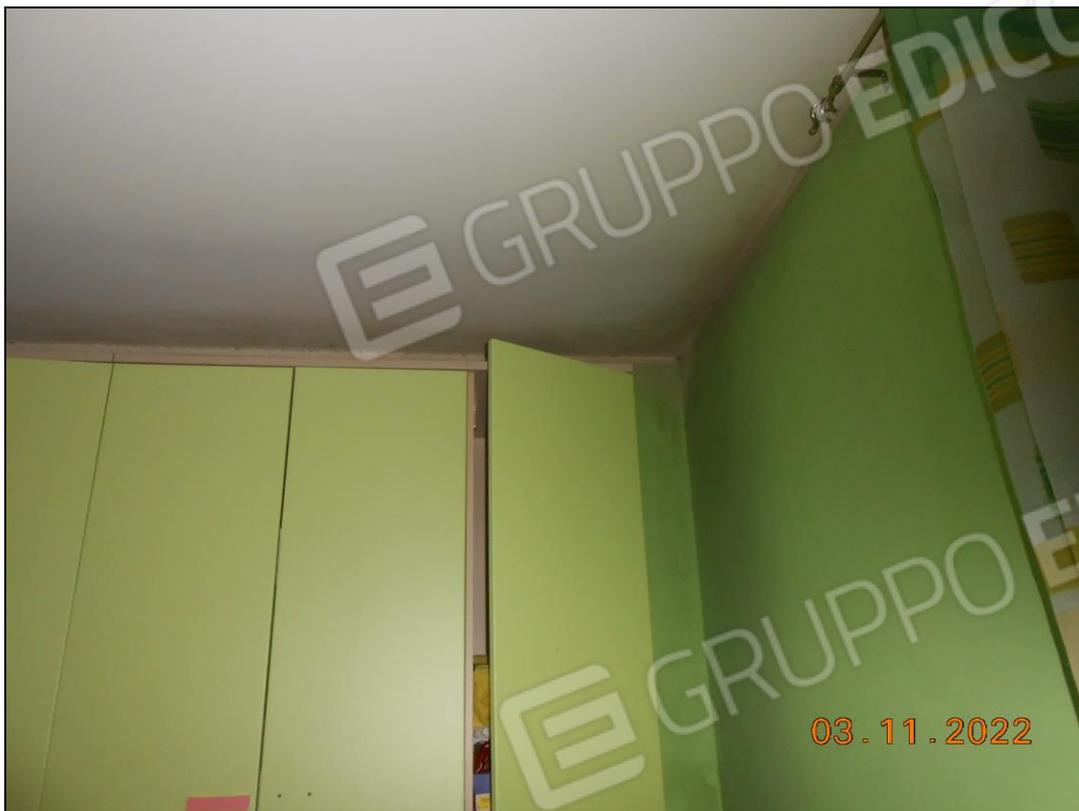
**FOTO N. 17** Vista interna a piano terra dell'immobile pignorato. Si notano le macchie di condensa sulle pareti e soffitto.

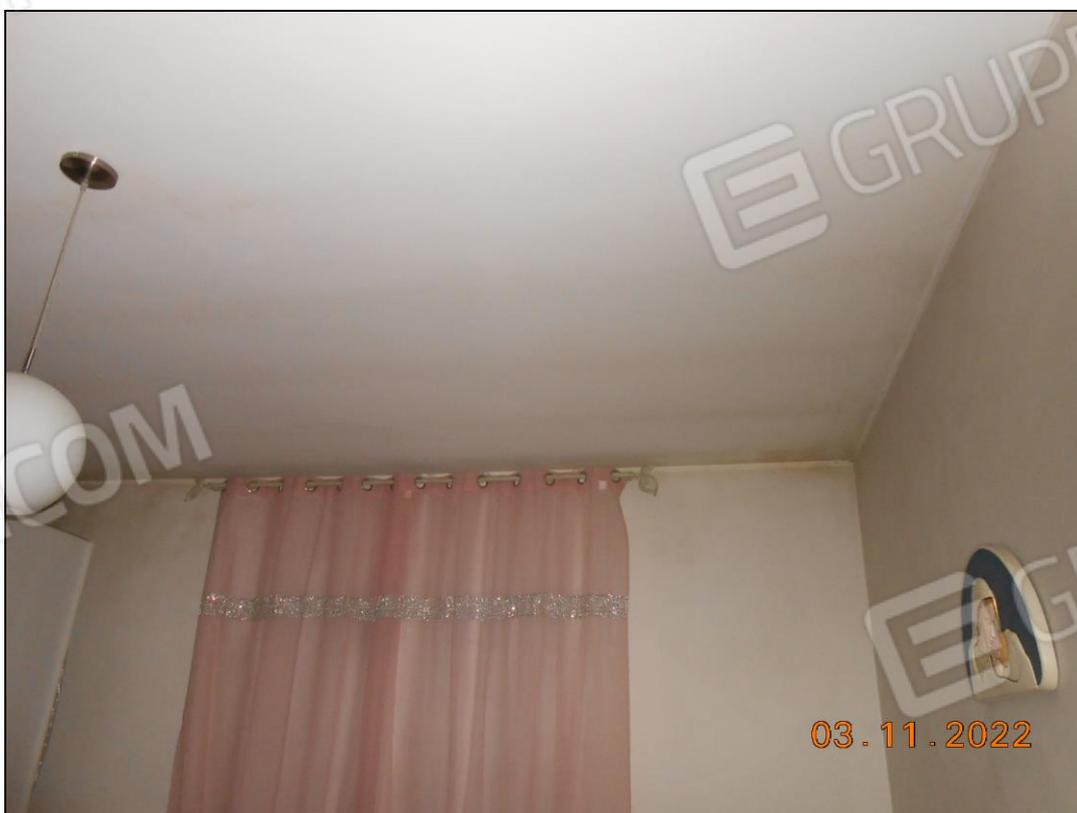
**FOTO N. 20** Vista interna a piano terra dell'immobile pignorato. Si notano macchie di condensa sulle pareti e soffitto.

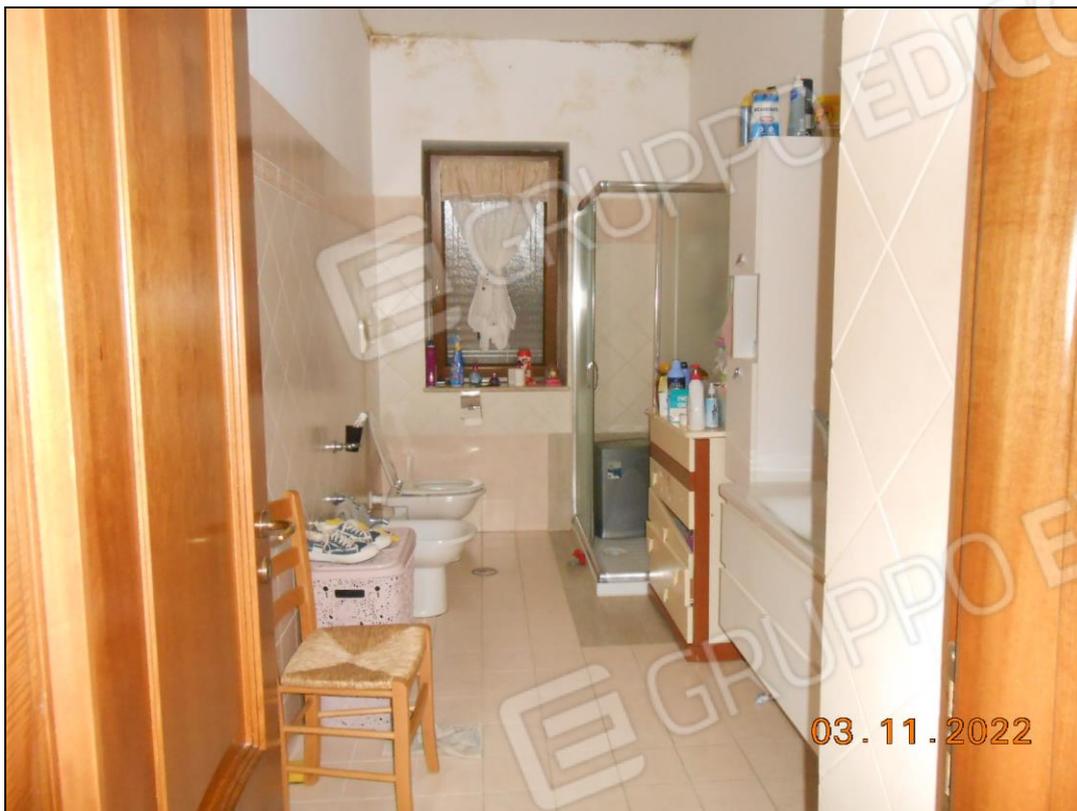
**FOTO N. 21** Vista interna a piano terra dell'immobile pignorato. Si notano macchie di condensa sulle pareti e negli angoli.

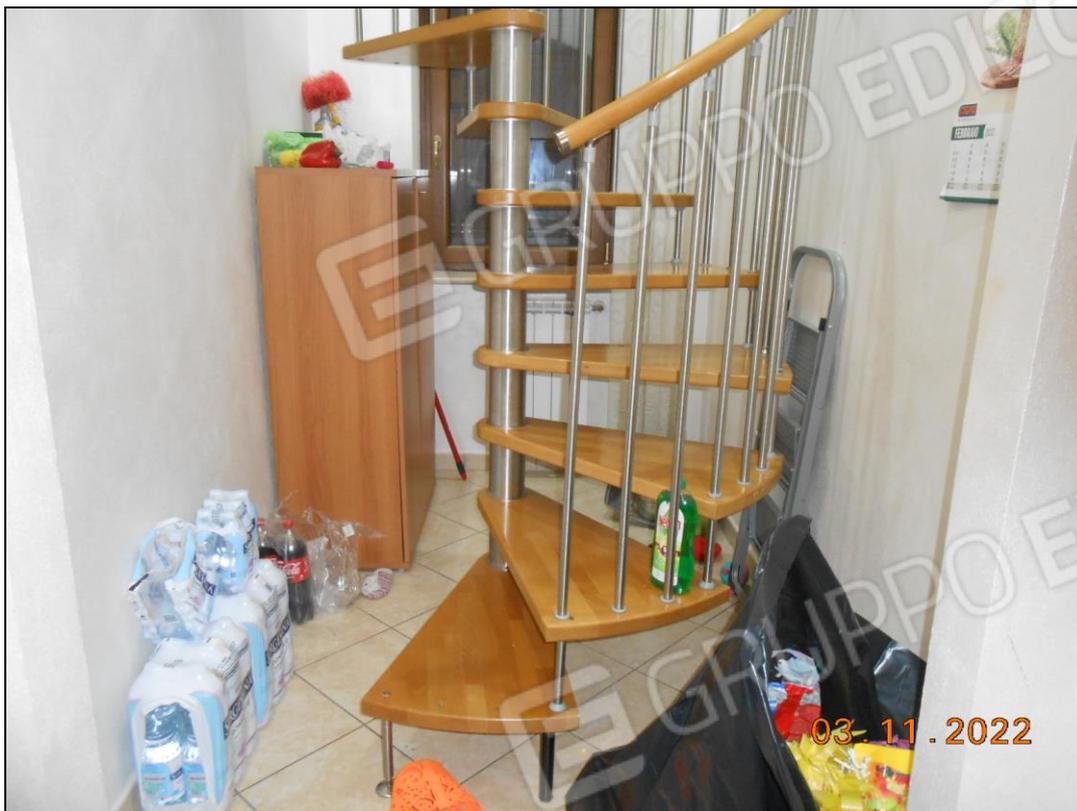
**FOTO N. 23** Vista interna a piano terra dell'immobile pignorato. Si nota la scala a chiocciola abusiva di accesso al sottotetto.

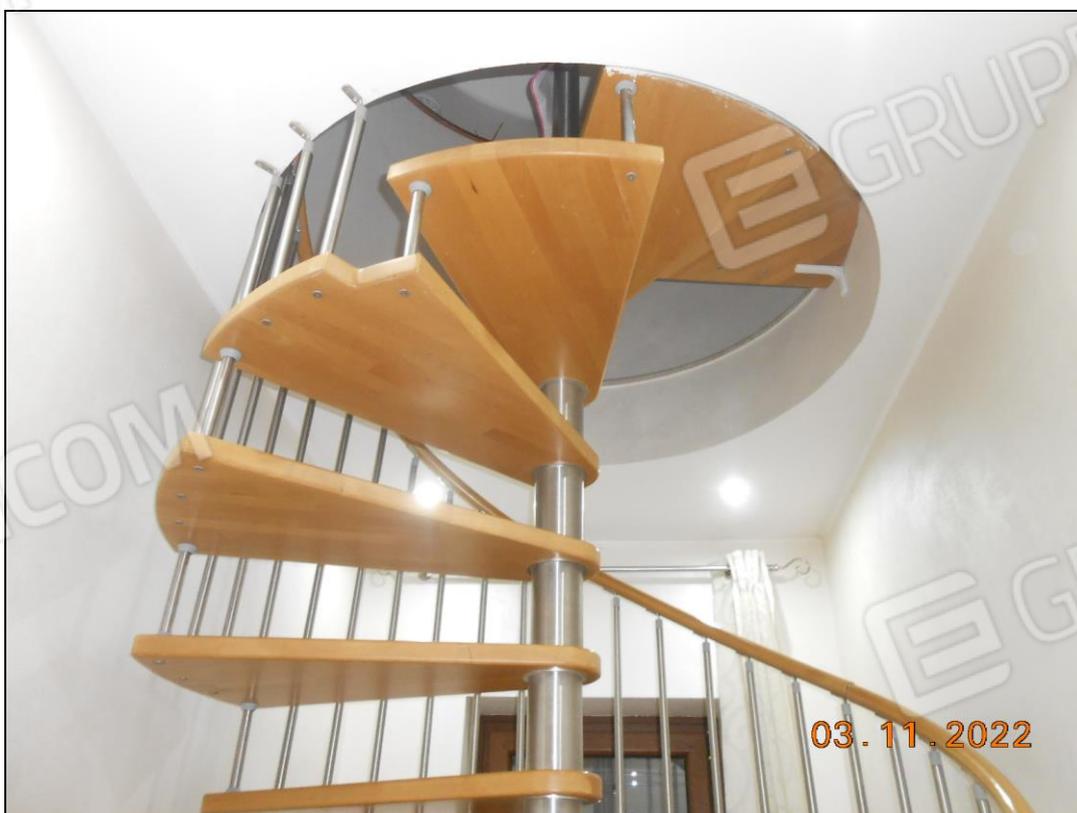
**FOTO N. 24** Vista interna a piano terra dell'immobile pignorato. Si nota la scala a chiocciola abusiva di accesso al sottotetto.

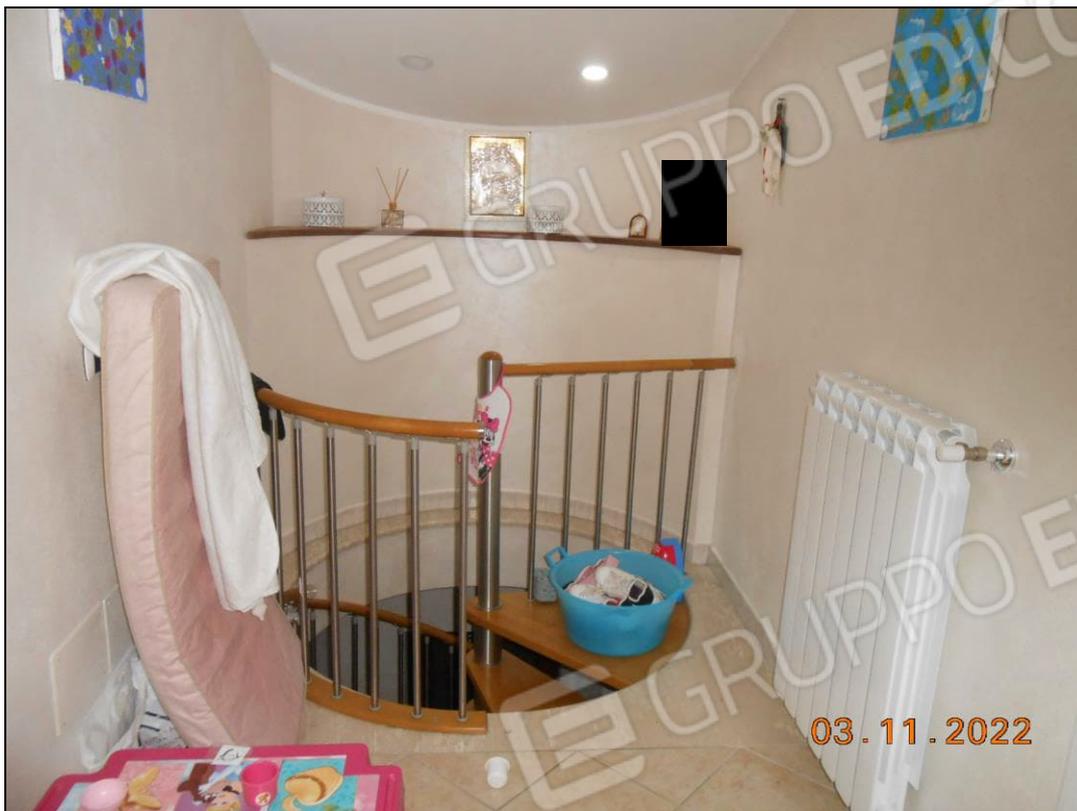
**FOTO N. 25** Vista del piano sottotetto dell'immobile pignorato. Si nota la scala a chiocciola abusiva di accesso.

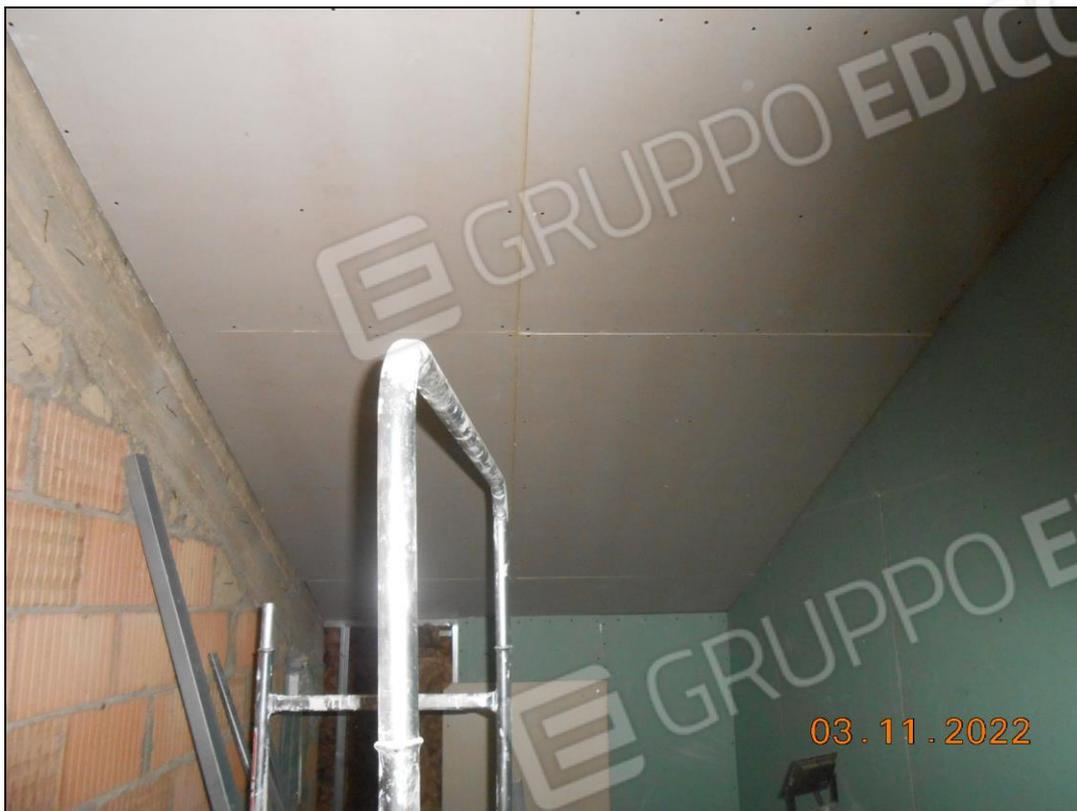
**FOTO N. 31** Vista del piano sottotetto dell'immobile pignorato, variato in mansarda. Si nota la parte in fase di completamento.

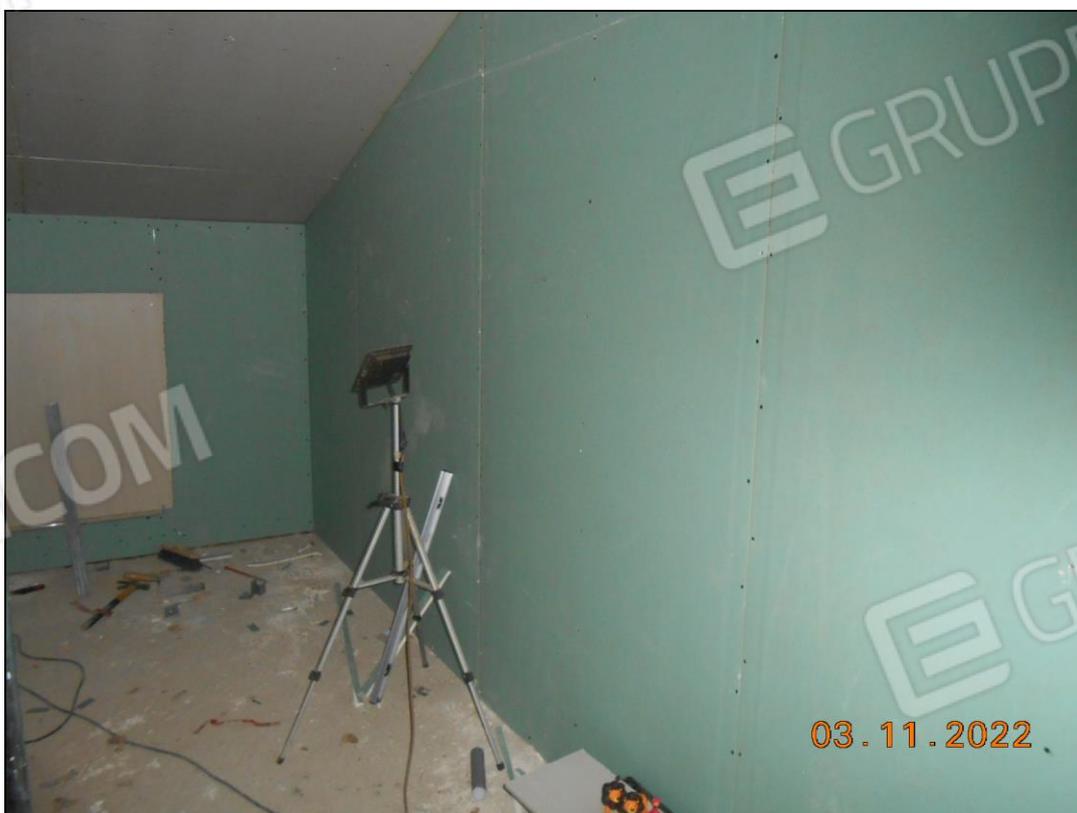
**FOTO N. 32** Vista del piano sottotetto dell'immobile pignorato, variato in mansarda. Si nota la parte in fase di completamento.

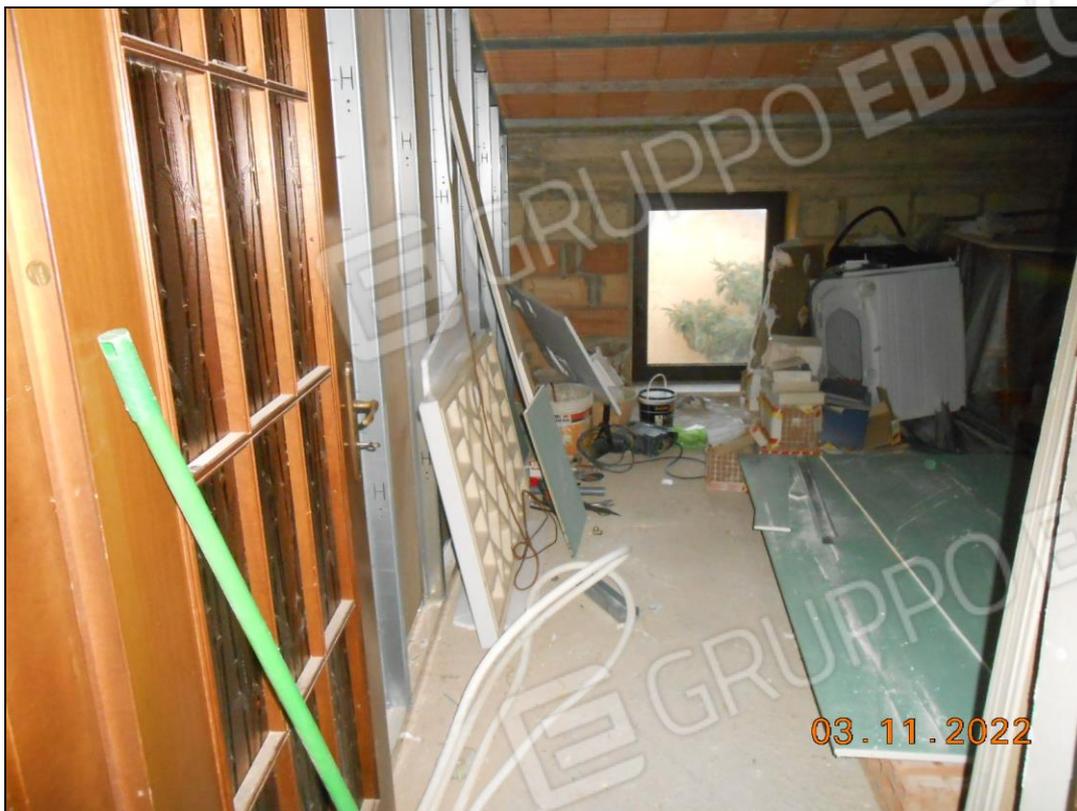
**FOTO N. 33** Vista del piano sottotetto dell'immobile pignorato, variato in mansarda. Si nota la parte in fase di completamento.

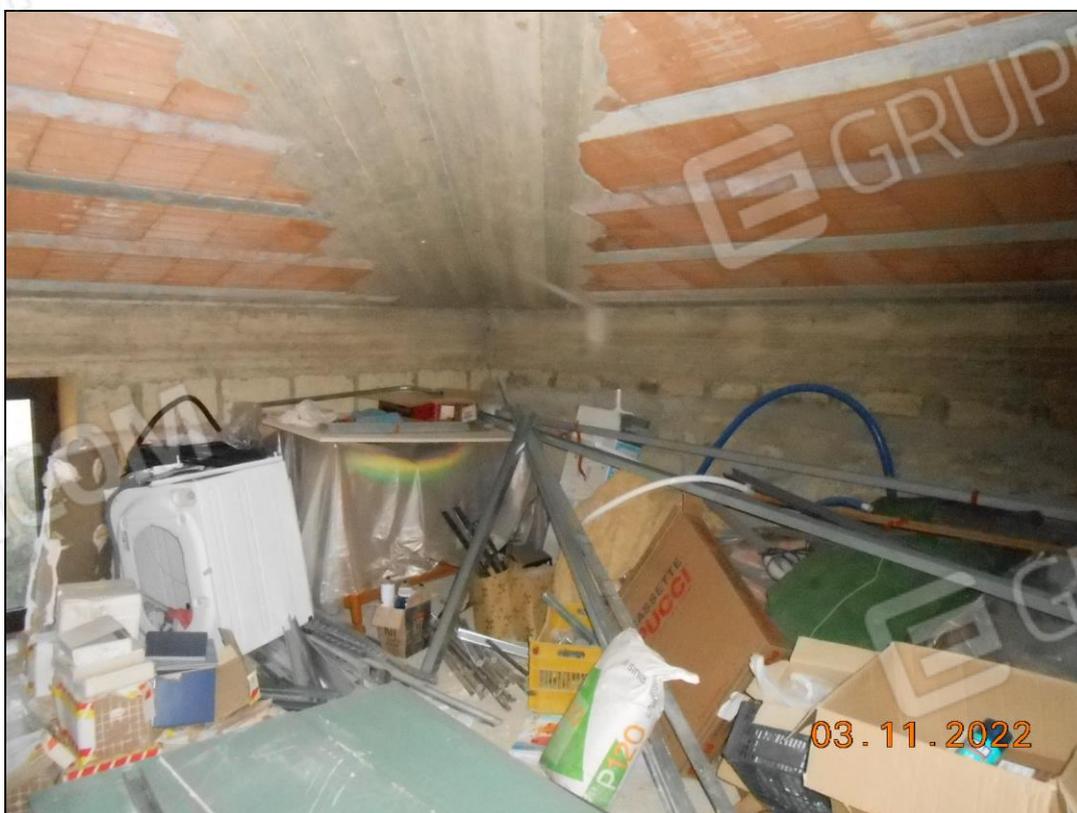
**FOTO N. 34** Vista del piano sottotetto dell'immobile pignorato, variato in mansarda. Si nota la parte allo stato rustico.

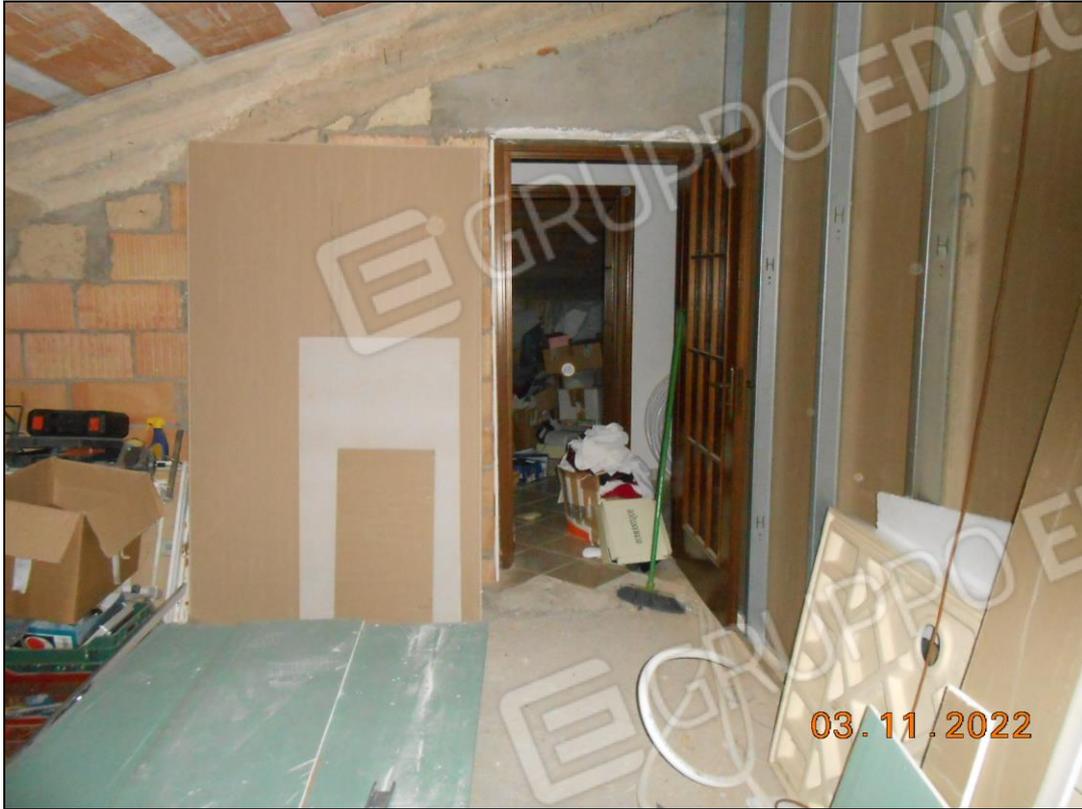
**FOTO N. 35** Vista del piano sottotetto dell'immobile pignorato, variato in mansarda. Si nota la parte allo stato rustico.

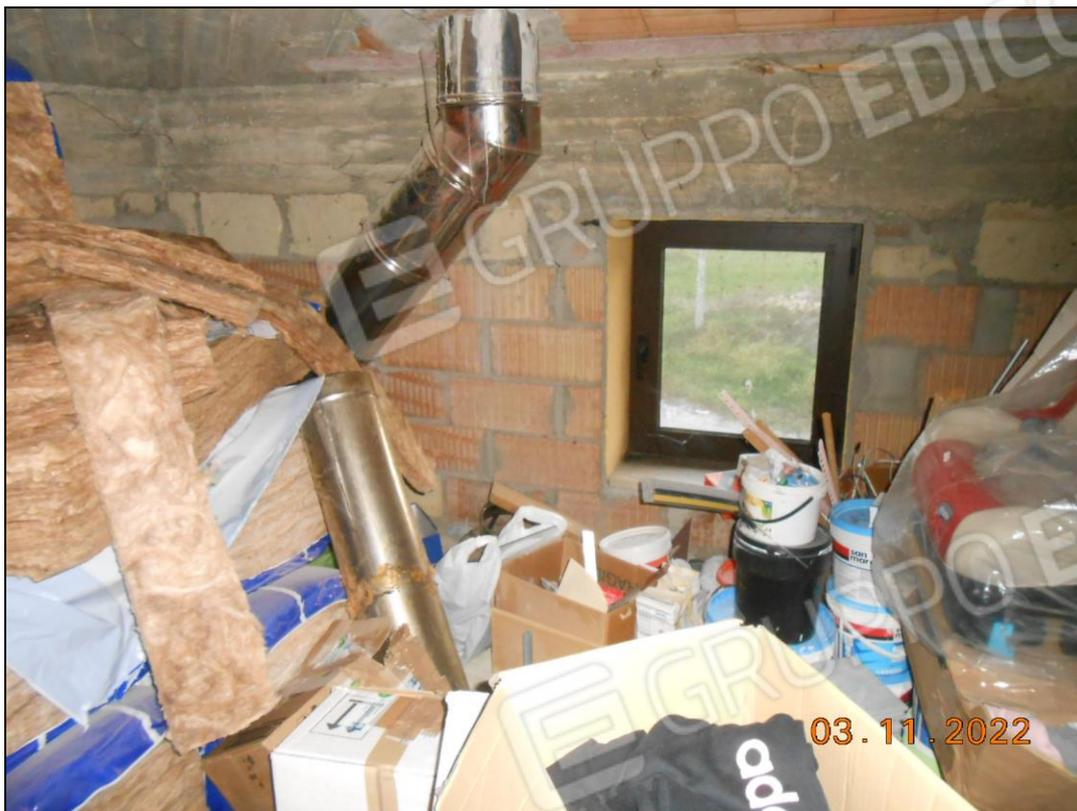
**FOTO N. 37** Vista del piano sottotetto dell'immobile pignorato, variato in mansarda. Si nota la parte allo stato rustico.

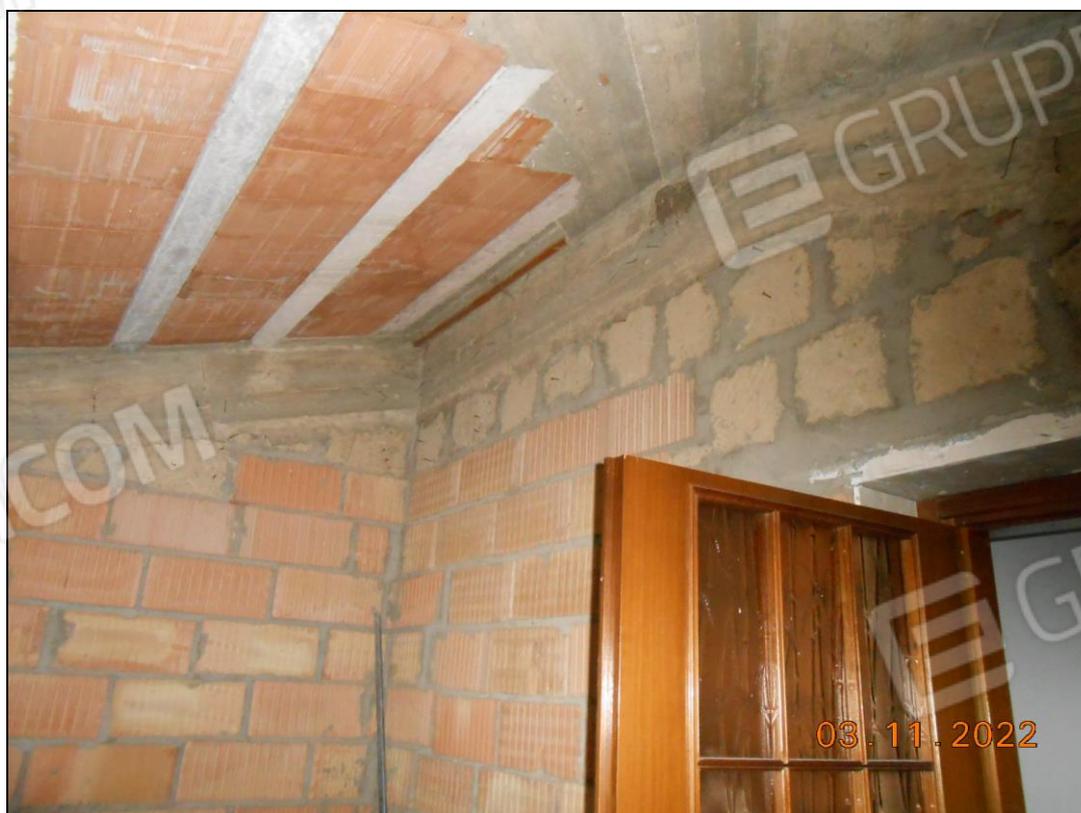
**FOTO N. 38** Vista del piano sottotetto dell'immobile pignorato, variato in mansarda. Si nota la parte allo stato rustico.

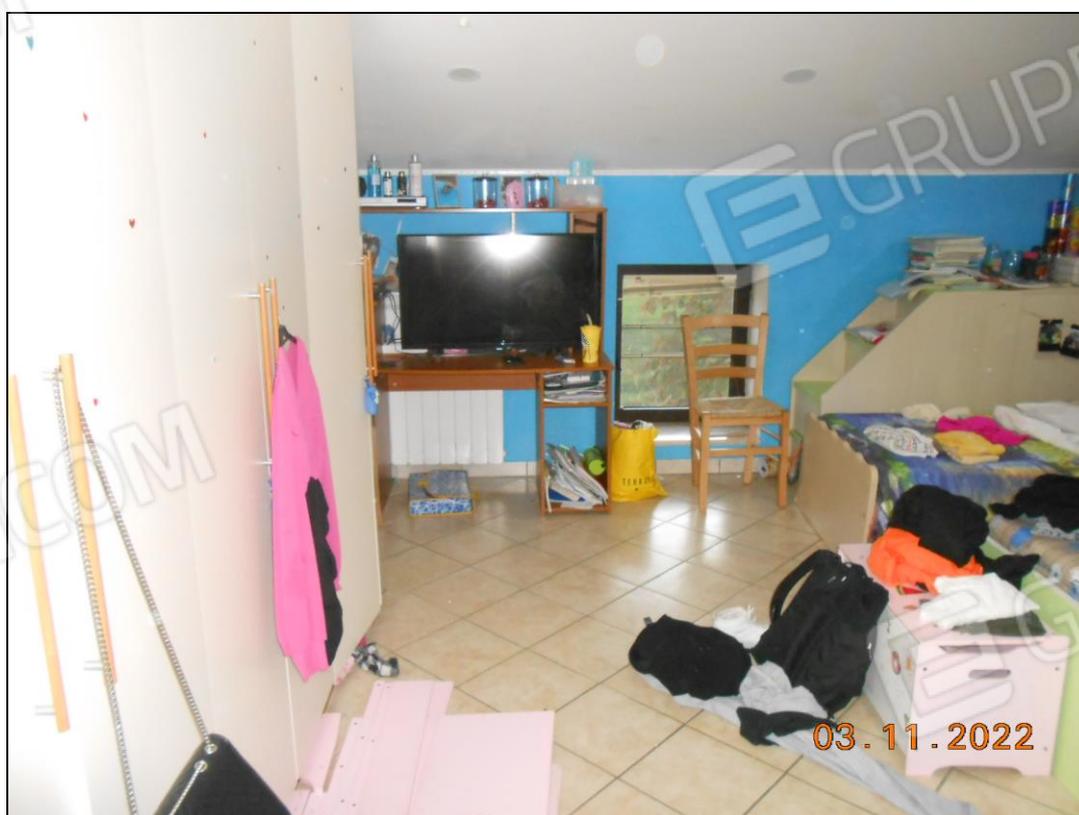
**FOTO N. 40** Vista del piano sottotetto dell'immobile pignorato, variato in mansarda. Si nota la parte allo stato rustico.
