VISTA DELL'IMMOBILE A BENEVENTO

VIALE PRINCIPE DI NAPOLI N. 112 – 114 - 118

FG. 79, P.LLA 59 SUB 7

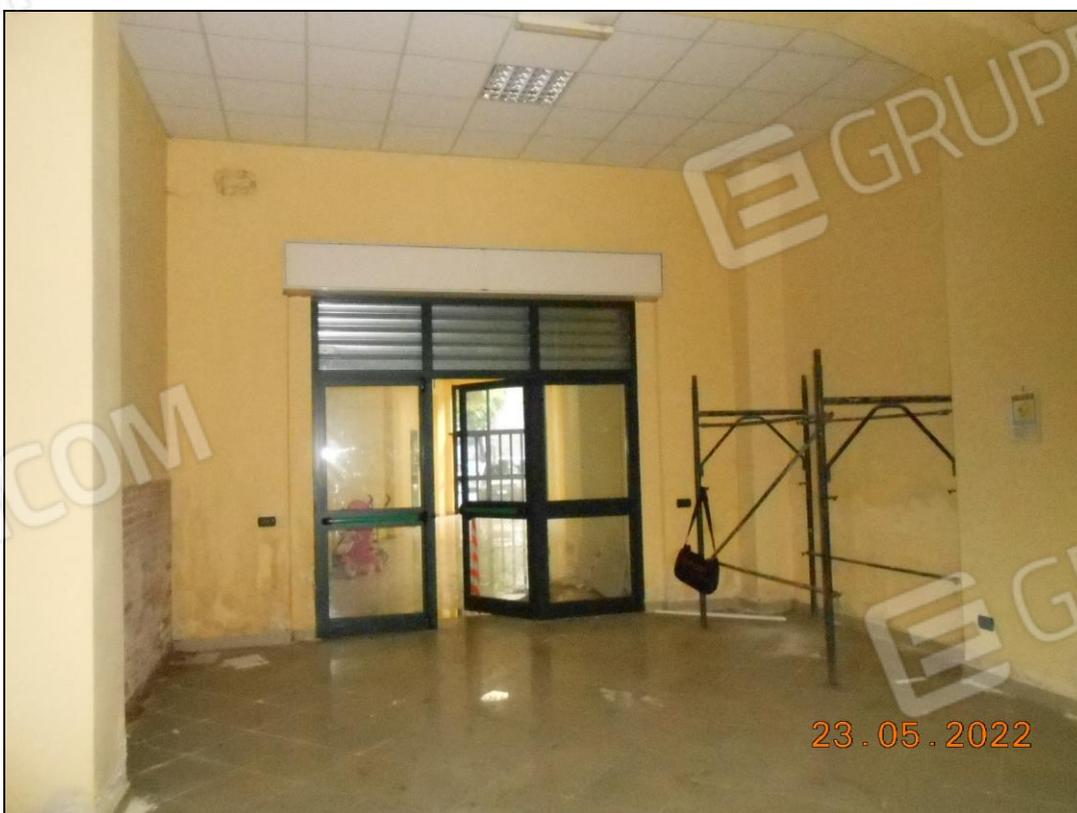
FOTO N. 12 Vista interna dei locali posteriori dell'immobile. Si notano macchie d'umidità sulle pareti.

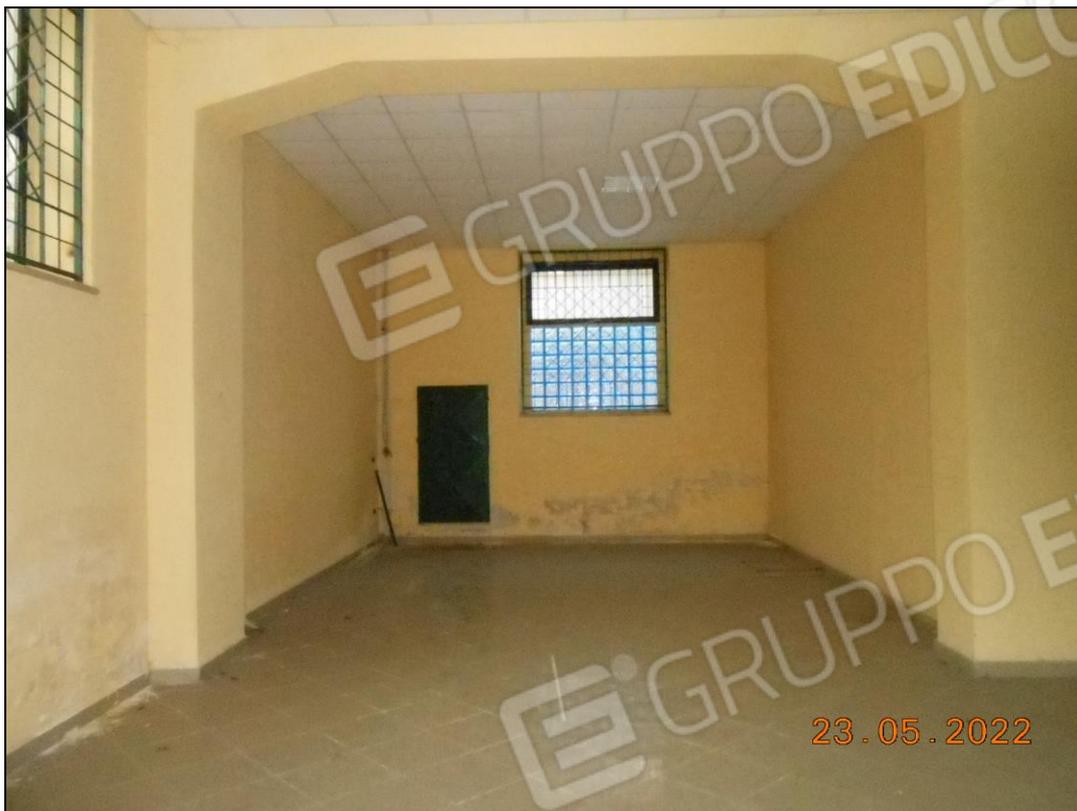
FOTO N. 15 Vista interna a P.T. dell'immobile. Si notano macchie d'umidità di risalita sulle pareti.

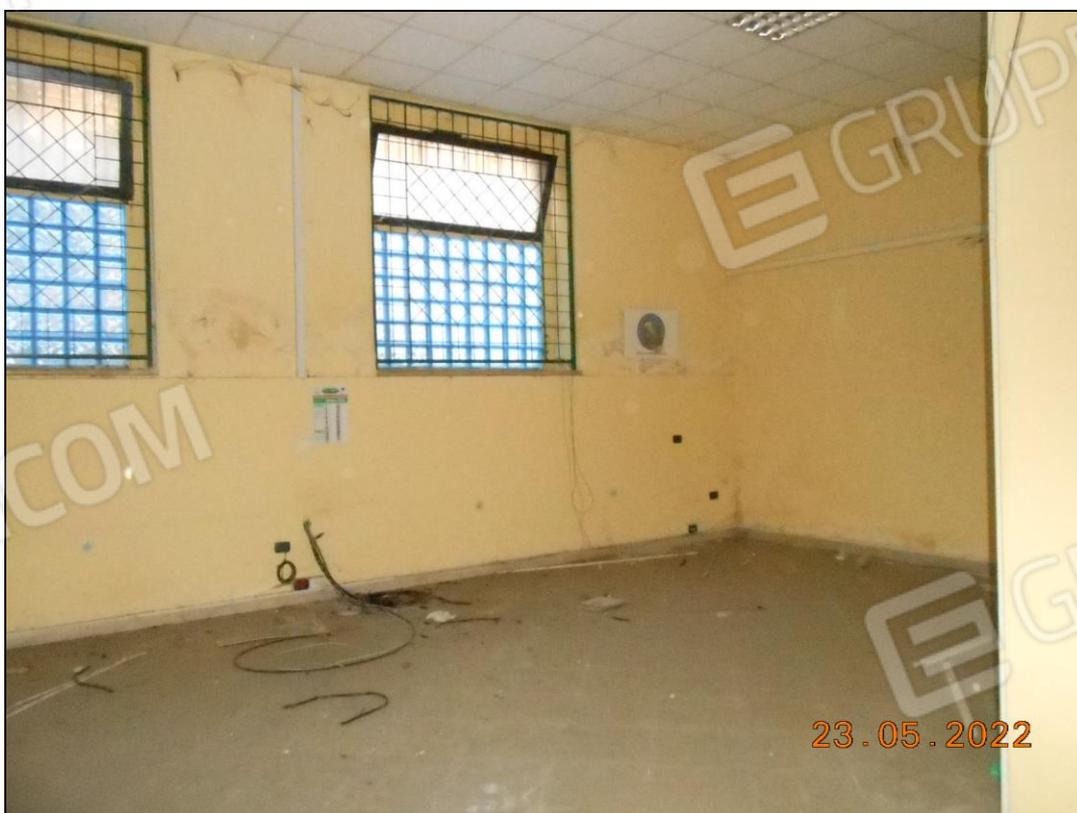
FOTO N. 20 Vista interna dei locali dell'immobile. Si notano i cavi elettrici sfilati dalle tubazioni.

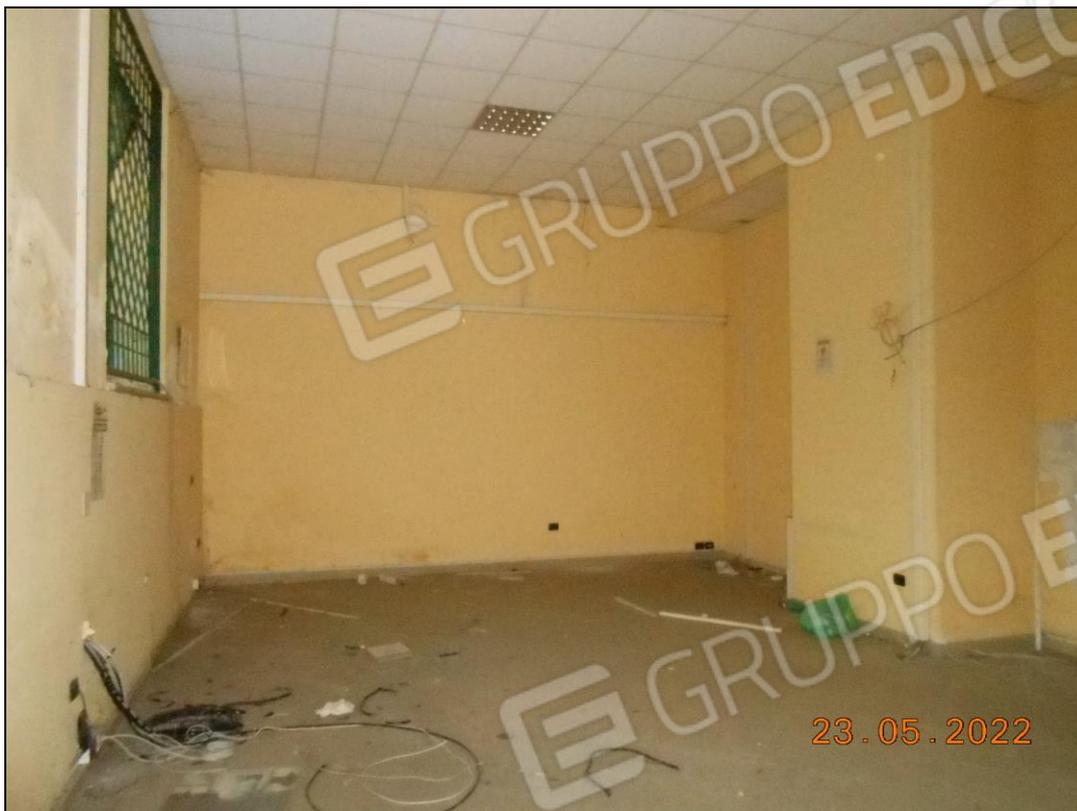
FOTO N. 21 Vista interna dei locali dell'immobile. Si notano i cavi elettrici sfilati dalle tubazioni.

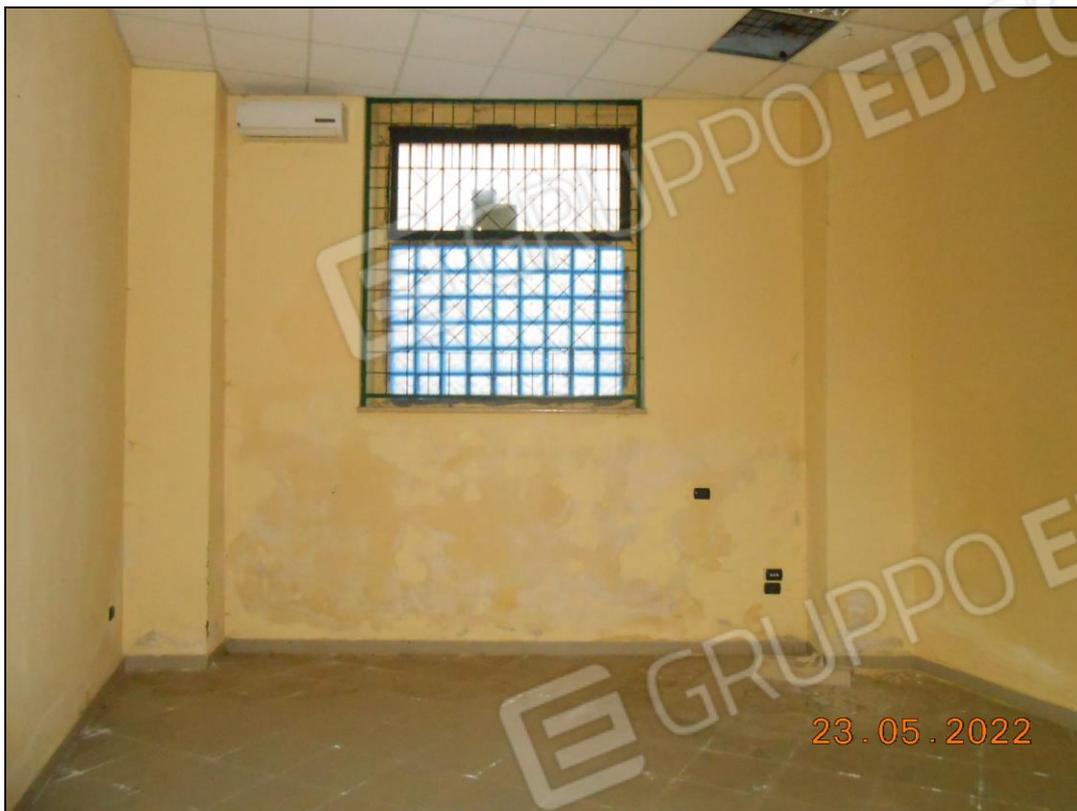
FOTO N. 27 Vista interna dei locali dell'immobile. Si nota l'umidità sulle pareti.

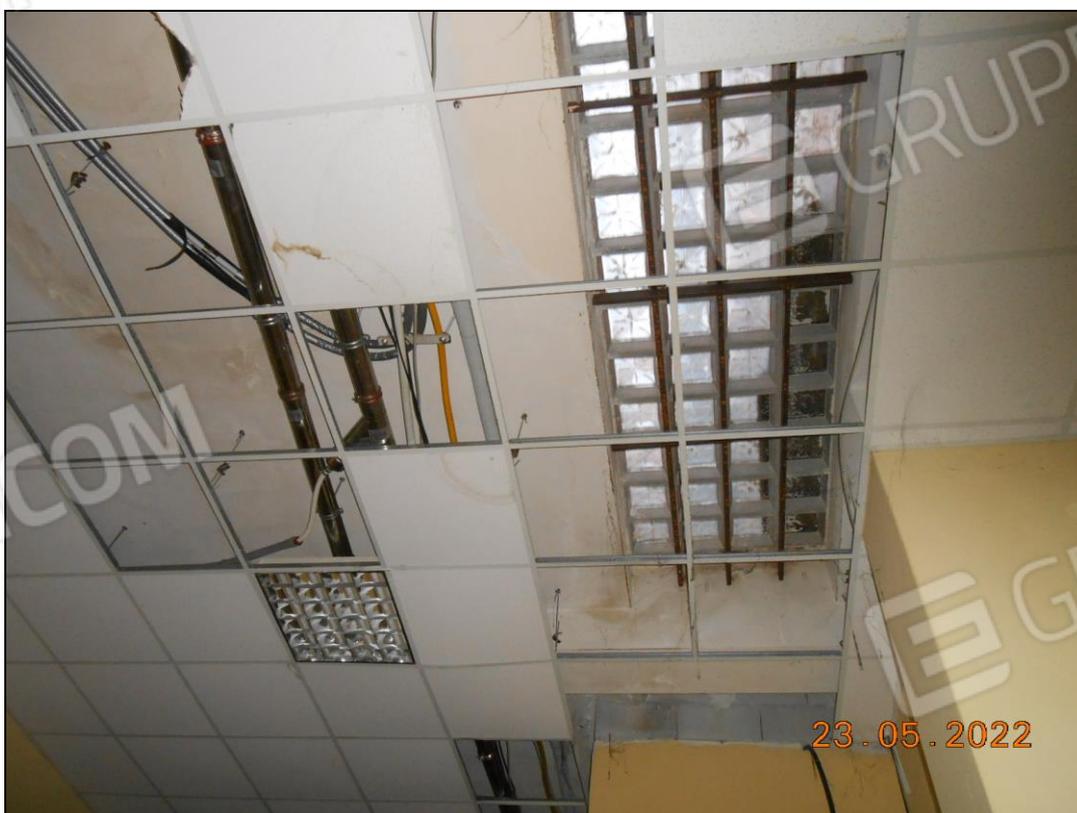
FOTO N. 30 Vista interna dei locali dell'immobile. Si nota gli impianti asportati.

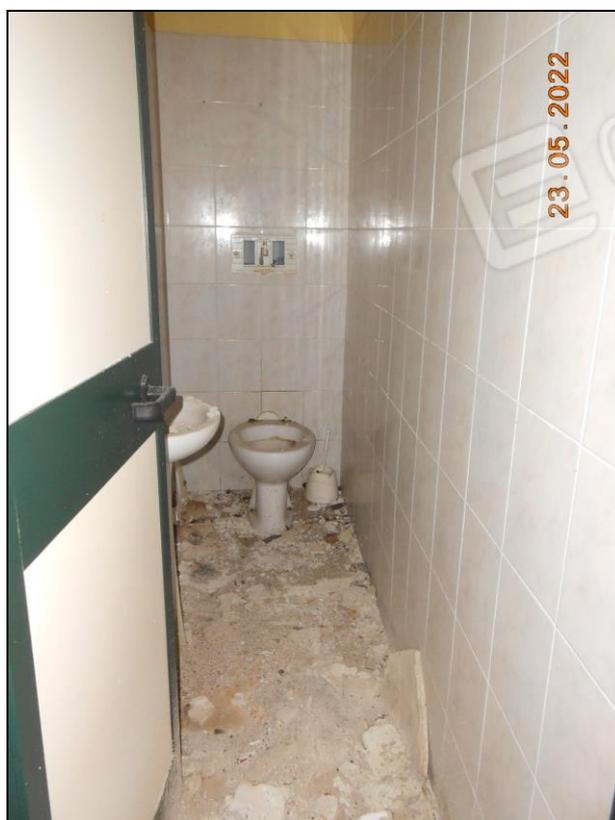
FOTO N. 36 Vista dei w.c.. Si nota lo stato di degrado.

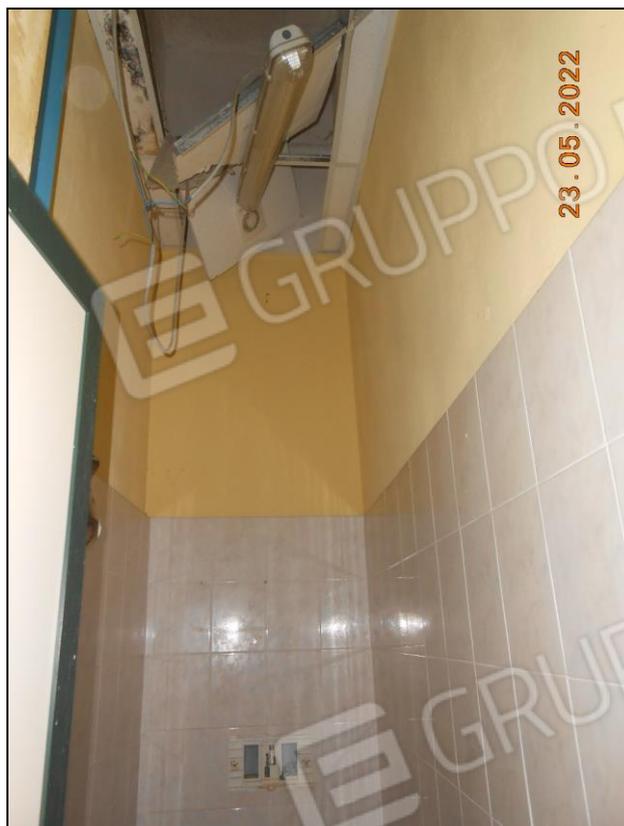
FOTO N. 37 Vista interna dell'immobile. Si nota la controsoffittatura sfondata.

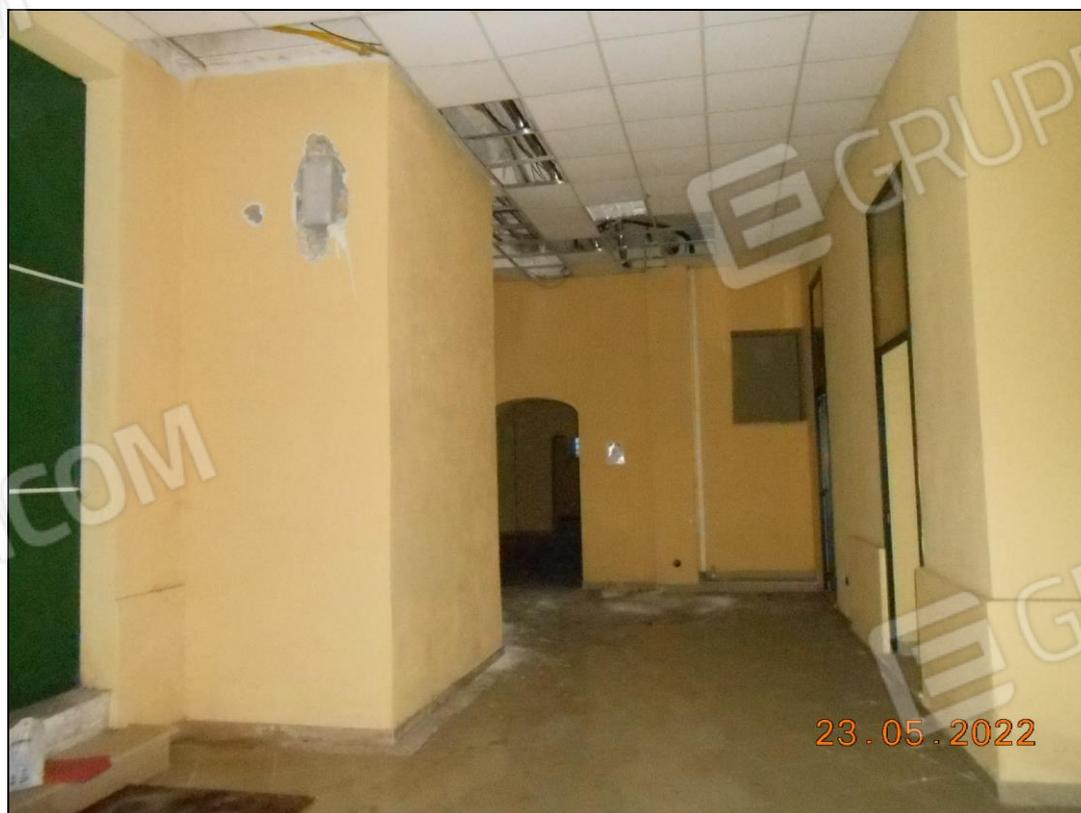
FOTO N. 38 Vista interna dell'immobile. Si notano alcuni pannelli della controsoffittatura rimossi.

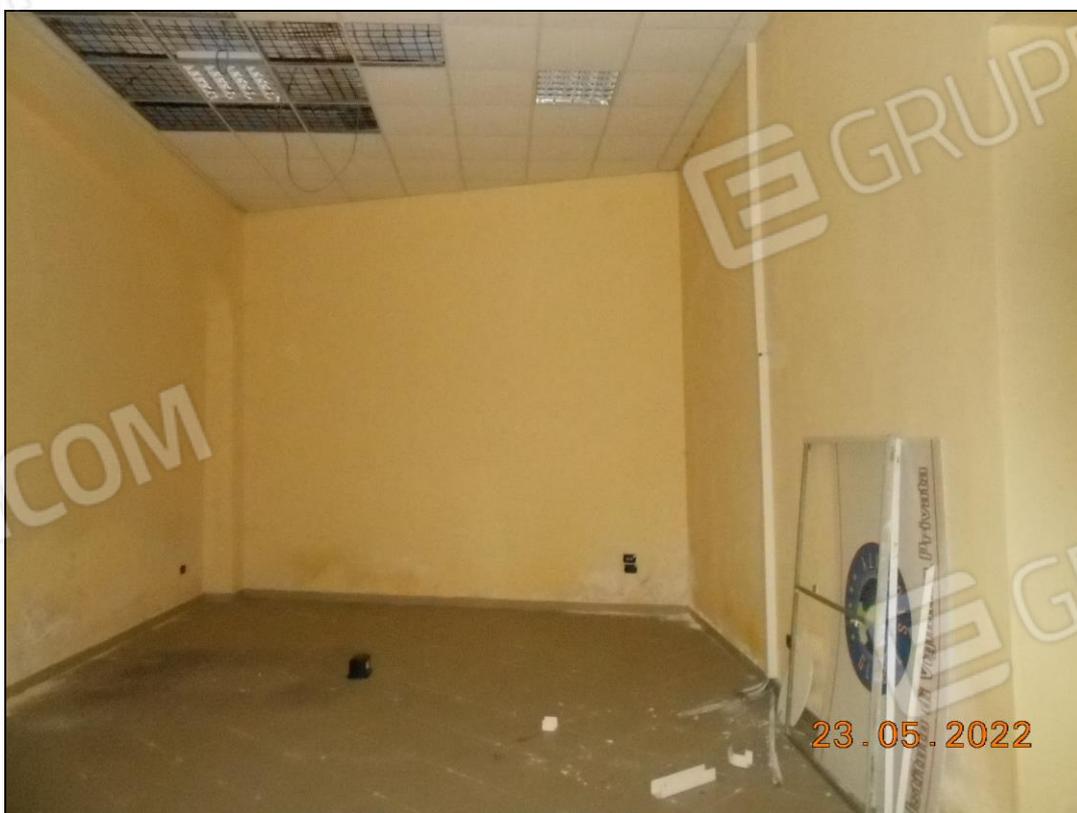
FOTO N. 40 Vista interna dell'immobile. Si notano macchie d'umidità ed efflorescenza sulle pareti.

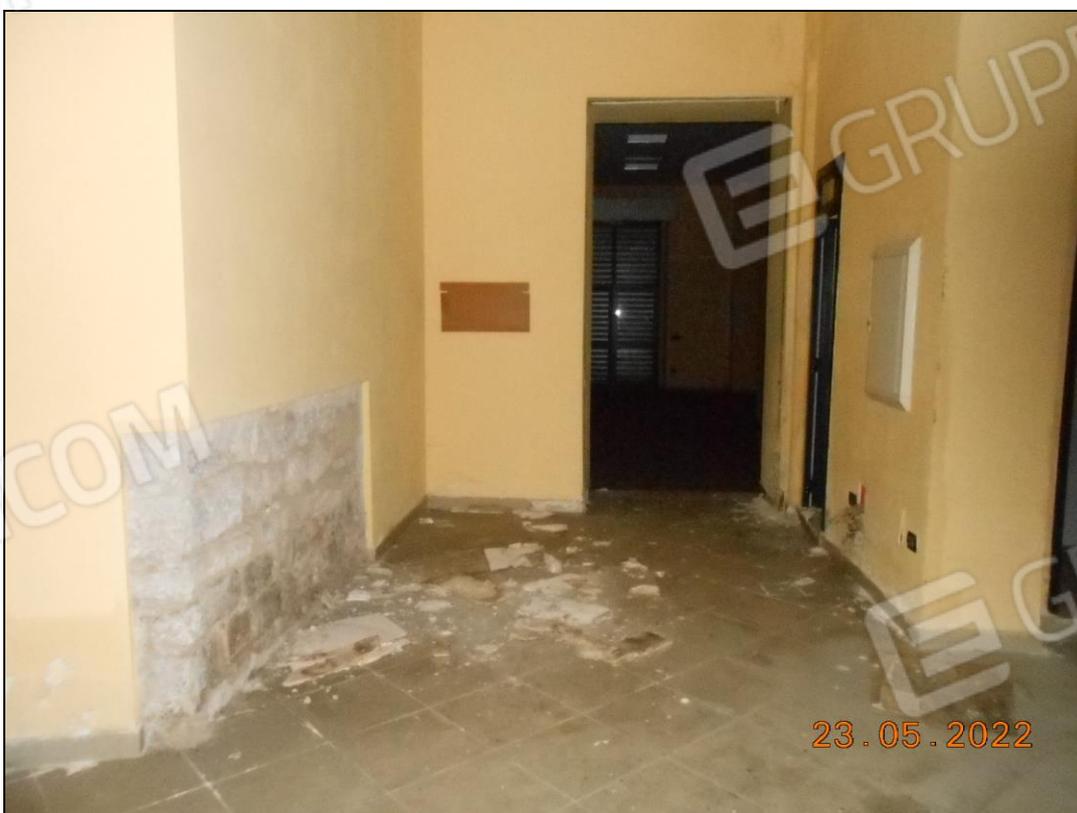
FOTO N. 44 Vista interna dell'immobile. Si notano materiali sul pavimento.
