TRIBUNALE DI BENEVENTO

N° Gen. Rep. 89/2022-G.E.: Dott. MICHELE MONTELEONE
Supplemento di perizia

Esperto alla stima: Arch. Delia Maria Berruti
20/02/2024

PROCEDURA DI ESECUZIONE IMMOBILIARE

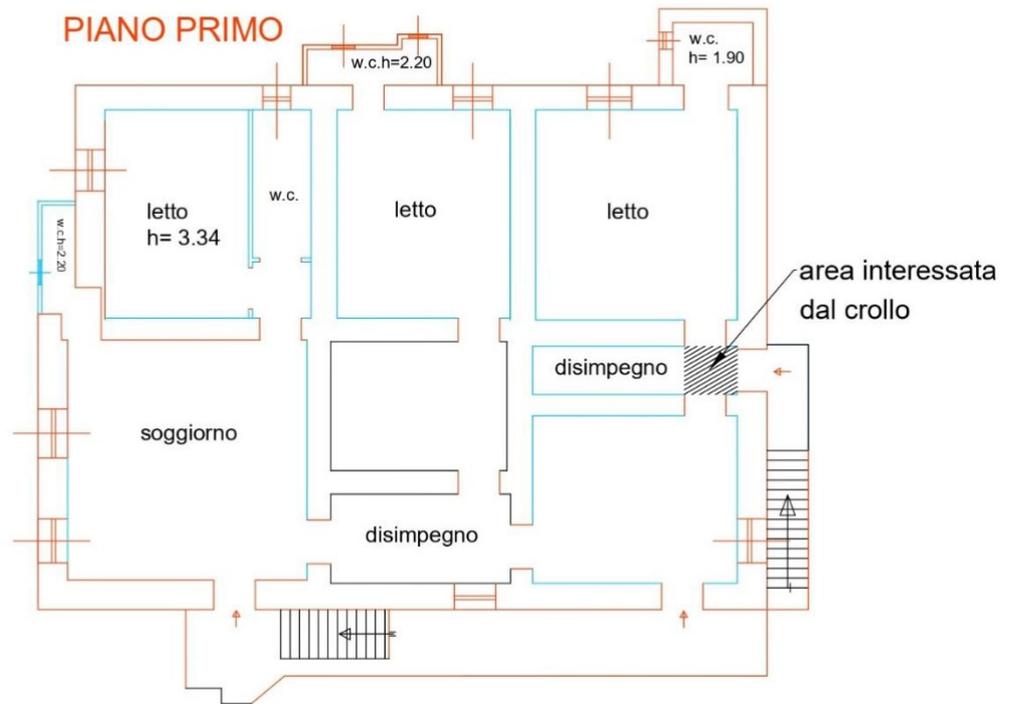
- l'area interessata dal crollo è ubicata al piano primo del fabbricato. Trattasi di una piccola superficie o meglio di una porzione della superficie adibita a disimpegno, antistante l'accesso dall'esterno al piano, come indicato nel grafico che segue

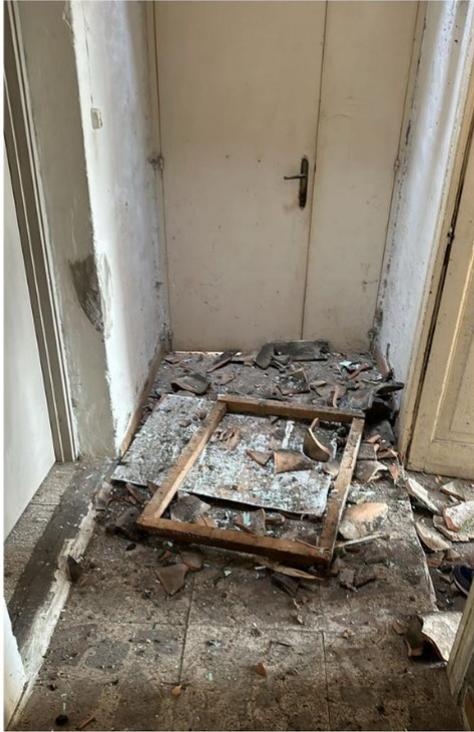
- l'area è stata interessata dal crollo del pannello della botola che consente l'accesso al sottotetto. Detto crollo a sua volta è stato determinato dal collasso di una porzione della struttura di copertura, come si evince dalle foto allegate alla relazione del Custode, che qui si riportano per completezza di esposizione

Figura 1- I luoghi al momento del crollo

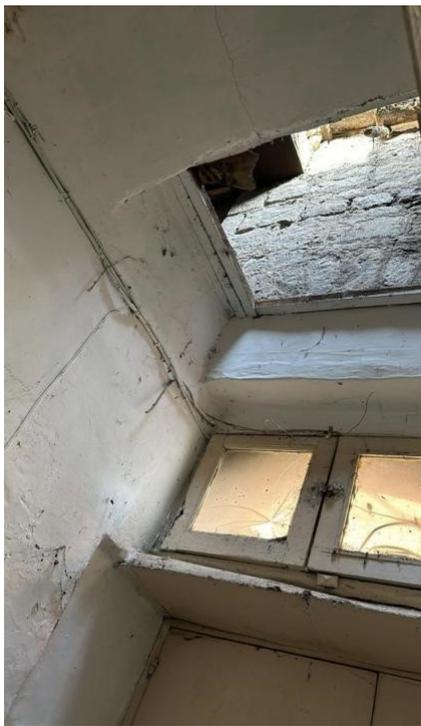
Figura 2 - I luoghi al momento del crollo

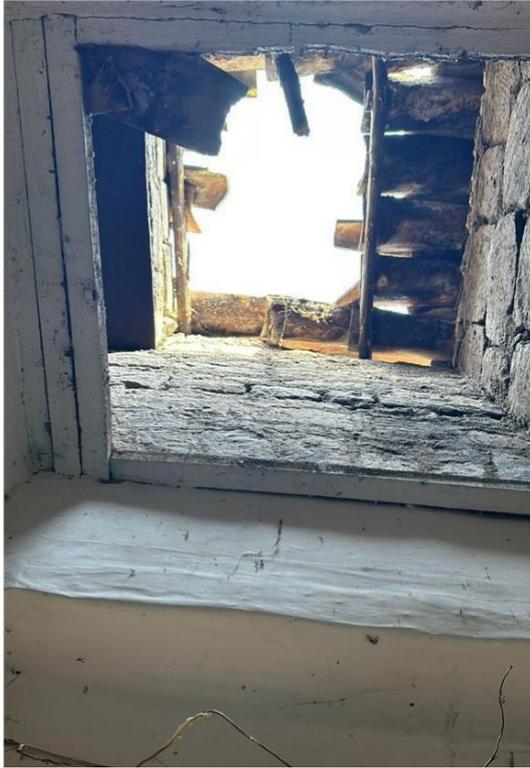
Figura 3 - I luoghi al momento del crollo

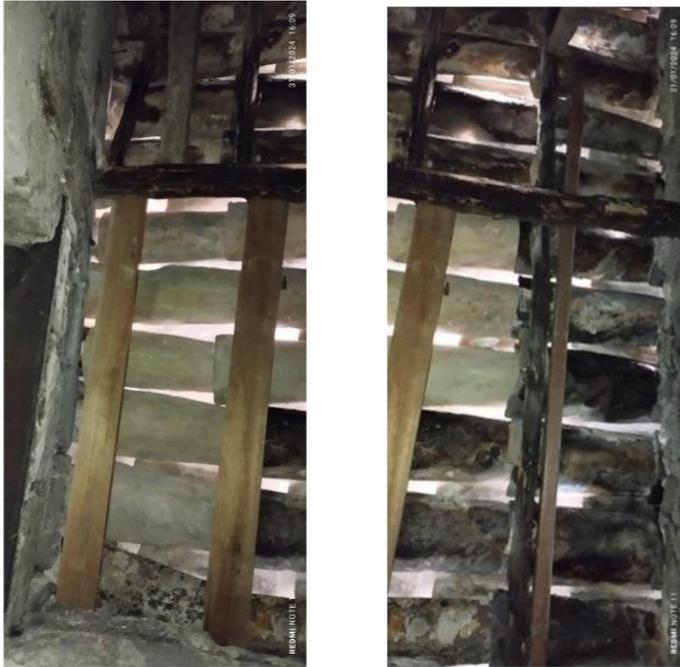
- che la struttura di copertura è costituita da travi in legno, listelli e sovrastanti coppi
- **che la porzione di copertura interessata dal detto collasso è stata oggetto di riparazione in data antecedente il sopralluog**
- **che la riparazione è stata effettuata mediante l'inserimento di tavole di legno in luogo dei listelli crollati e sovrastanti nuovi elementi in laterizio (coppi), come si evince dalle foto che seguono**

Figura 4 e 5 - La riparazione

Come appena detto al precedente paragrafo, la porzione di copertura interessata dal crollo è stata riparata, presumibilmente ad opera della debitrice. Nello specifico sono stati rimossi i listelli, ovvero l'orditura secondaria danneggiata e sostituita con delle tavole di legno opportunamente alloggiate in sovrapposizione ai preesistenti ulteriori elementi strutturali. Sono stati, altresì, rimossi gli elementi laterizi (coppi) spaccati e sostituiti con altri di analoga tipologia. La riparazione, pertanto, in relazione alla tipologia della struttura di copertura e dello stato manutentivo dell'intero immobile è da ritenersi adeguata.

Atteso che al momento il danno è stato riparato, occorre però precisare che trattasi di fabbricato fatiscente e che se pur, al momento, è da escludersi un imminente pericolo di crollo, è pur vero che eventuali eventi meteorici di una certa rilevanza (es. forte nevicata) potrebbero determinare ulteriori danni in copertura. Il valore del fabbricato è tale da non rendere assolutamente conveniente una qualsiasi opera che vada oltre la mera puntuale riparazione, così come fatto, in quanto i costi di una eventuale preventiva messa in sicurezza sarebbero di gran lunga superiori al

Ad ogni modo, così come richiesto, si procede nel seguito ad un computo metrico di massima dei costi necessari da sostenere ai fini della messa in sicurezza del fabbricato. L'intervento prevede la puntellatura di tutti gli orizzontamenti, partendo dal primo per poi procedere verso i livelli superiori fino alla copertura.
