RELAZIONE FOTOGRAFICA

F. 4 p.lla 39

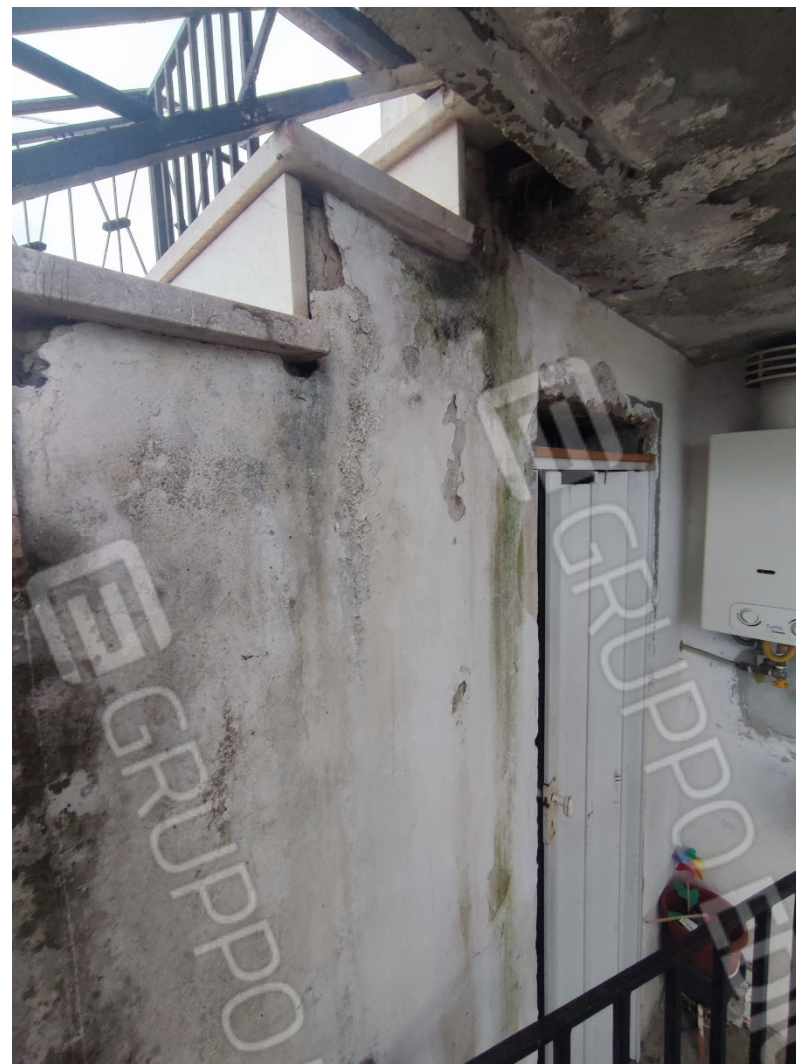
Evidenti segni di infiltrazione che hanno generato il distacco di intonaco
