**PROCEDIMENTO DI ESECUZIONE IMMOBILIARE N. 575/2021**

**G.E. Dott.ssa Laura MARTANO**

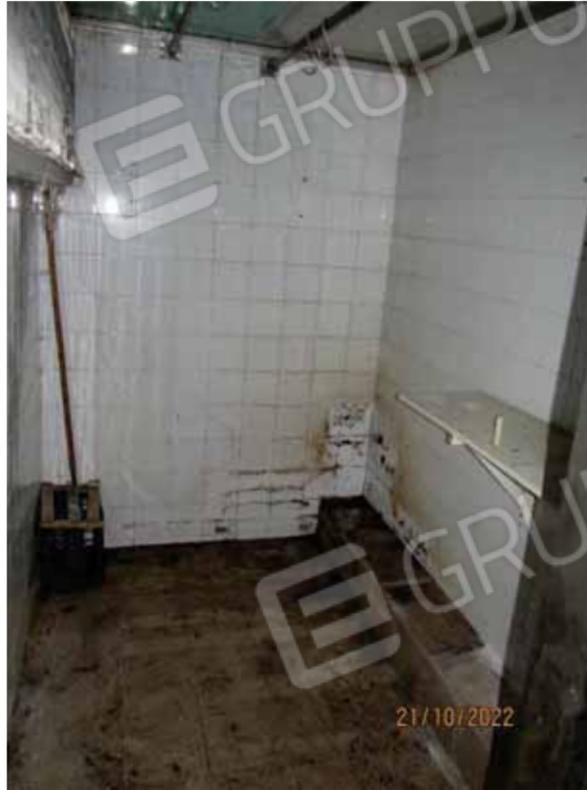
**Fotografia 21 – Locale 1 Sub 101: Il locale attualmente è destinato a cella frigorifero, ha una superficie calpestabile utile netta pari a mq. 5,60 e un'altezza dal piano di calpestio pari a ml. 2,80. La pavimentazione e le pareti risultano interamente rivestite con piastrelle di ceramica smaltata, mentre il soffitto risulta costituito da pannelli coibentati.**

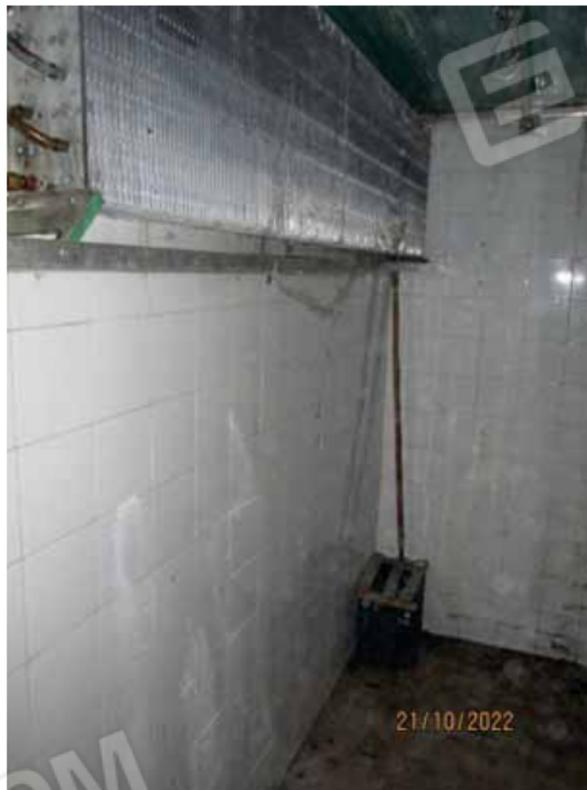
**Fotografia 22 – Locale 1 Sub 101: Il locale non dispone di finestre ed è dotato di un apparato frigo ormai in disuso.**

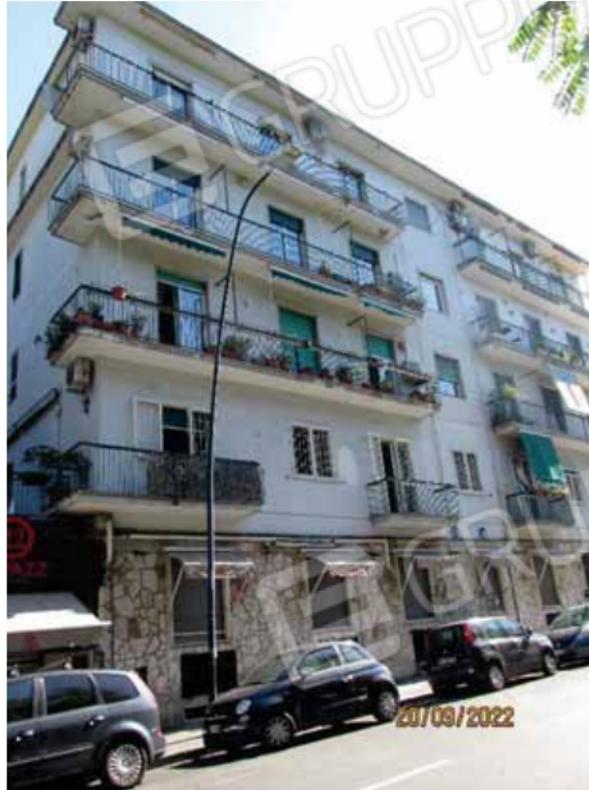
**Fotografia 7 – Le strutture portanti dell’edificio sono costituite da un reticolato di pilastri e travi in cemento armato con solai piani in laterocemento.**

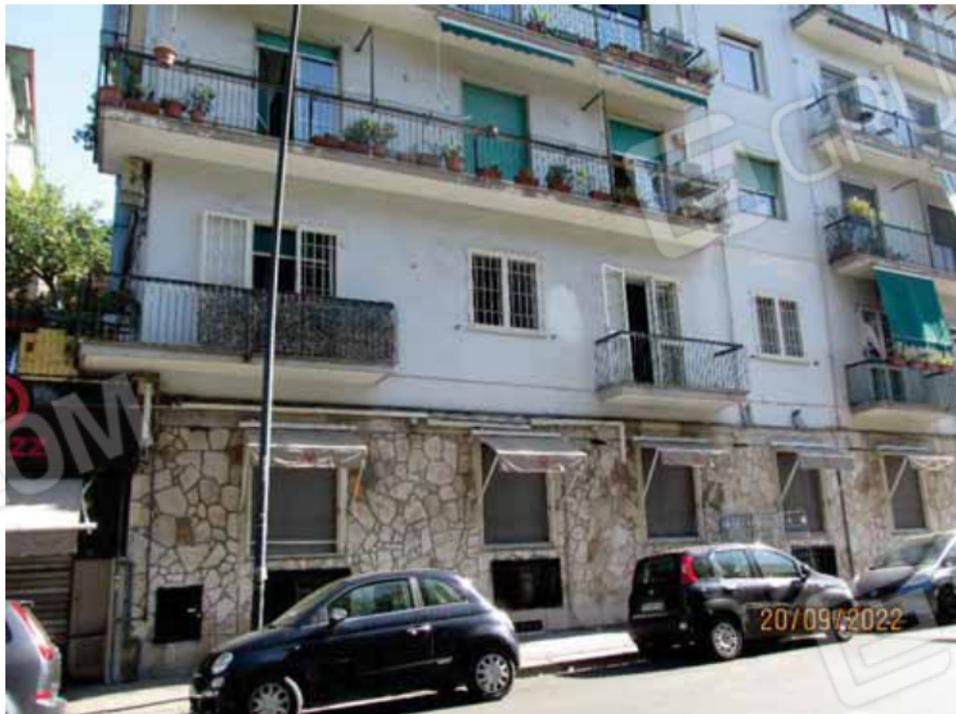
**Fotografia 8 – Le chiusure d’ambito sono in muratura rivestite con intonaci ordinari e tinteggiate con pittura al quarzo, ad eccezione del prospetto al piano terra che affaccia sulla pubblica strada che risulta rivestito con lastre in marmo di media pezzatura posate ad “opus incerta”.**

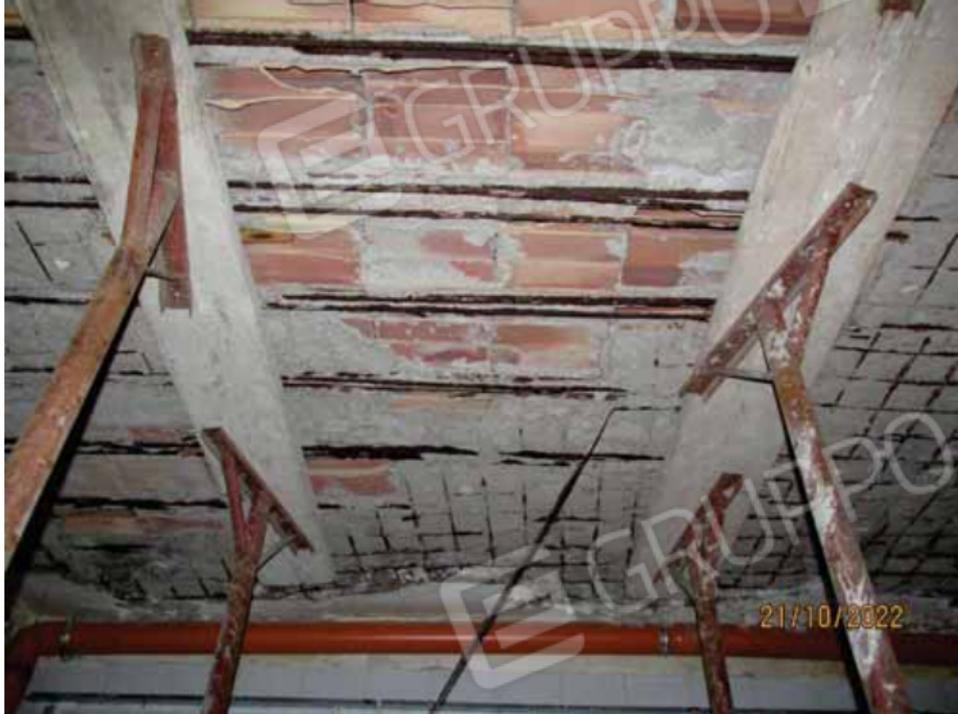
**Fotografia 37 – Locale 2/b Sub 102: Il locale versa in pessime condizioni di manutenzione, dovuto soprattutto all'avanzato stato di degrado dell'intradosso del solaio, il quale risulta puntellato per quasi la metà della sua superficie, con tavole di legno e puntelli telescopici in ferro.**

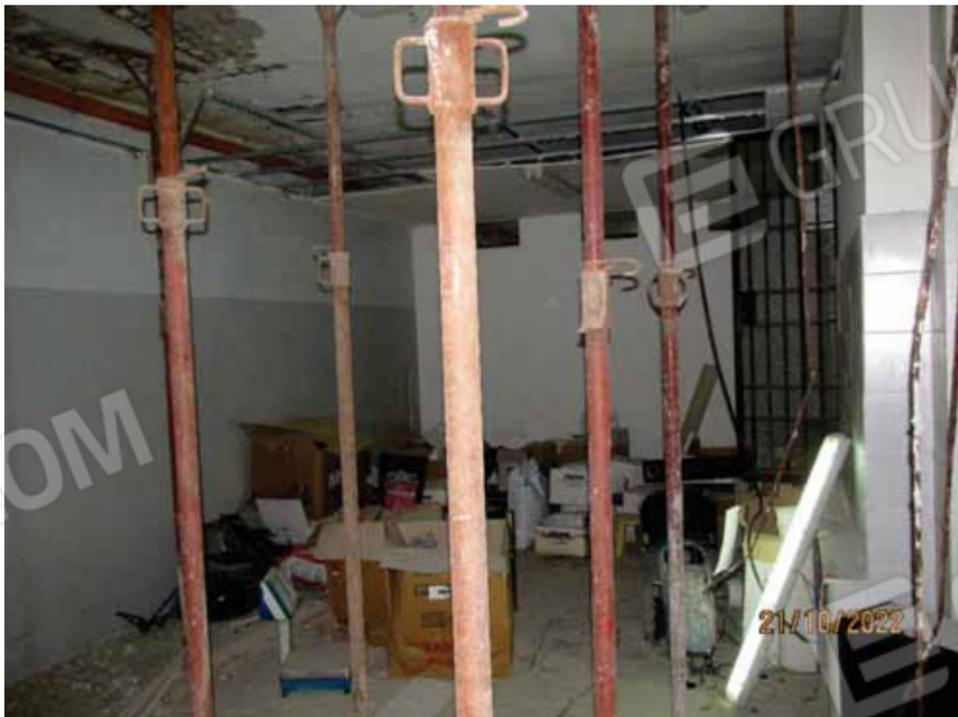
**Fotografia 38 – Locale 2/b Sub 102: Il solaio presenta serie carenze strutturali, la struttura portante del solaio costituita da travetti in c.a. gettati in opera, presenta la parte corticale ormai assente in più punti dovuta principalmente all'avanzato stato di ossidazione dei ferri di armatura che in alcuni tratti appaiono addirittura assenti. Tale stato di fatto, a giudizio dello scrivente, compromette l'agibilità e la praticabilità del locale.**

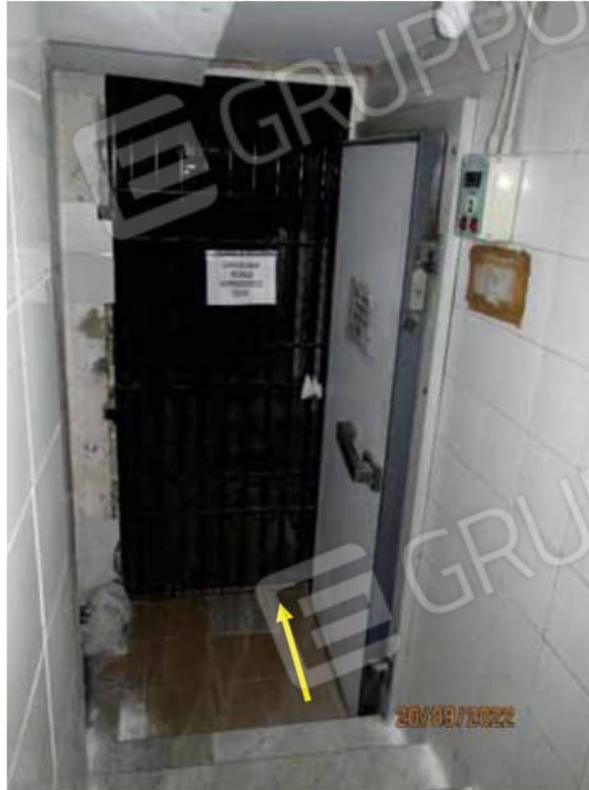
**Fotografia 23** – *Locale 2/a Sub 102*: vi si accede tramite un serramento in ferro posto di fronte al piccolo ballatoio del piano seminterrato alla destra di chi scende le scale.

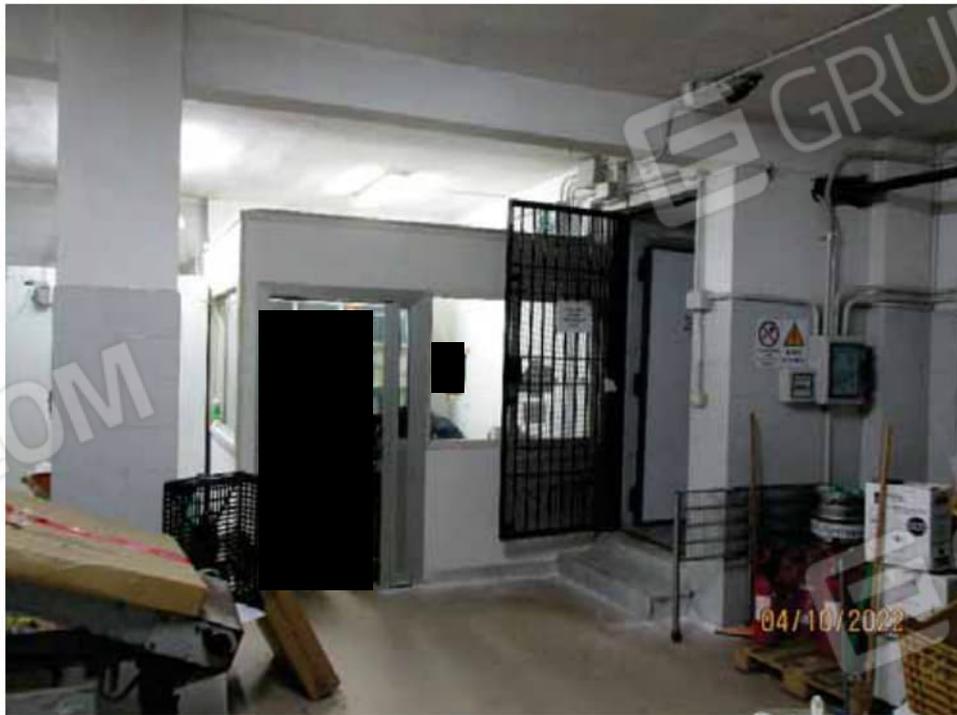
**Fotografia 24** – *Locale 2/a Sub 102*: Il locale occupa una superficie utile calpestabile pari a mq. 106,96 e un'altezza interna dal piano di calpestio pari a ml. 3,10.

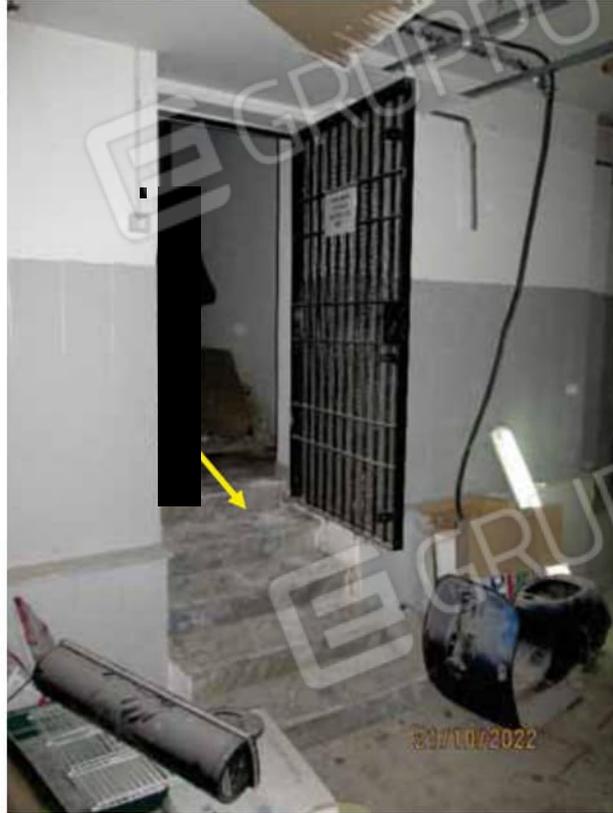
**Fotografia 35** – *Locale 2/b Sub 102*: vi si accede attraverso una porta in ferro posta frontalmente a chi giunge sul ballatoio del piano seminterrato mediante un piccolo rampante di scala.

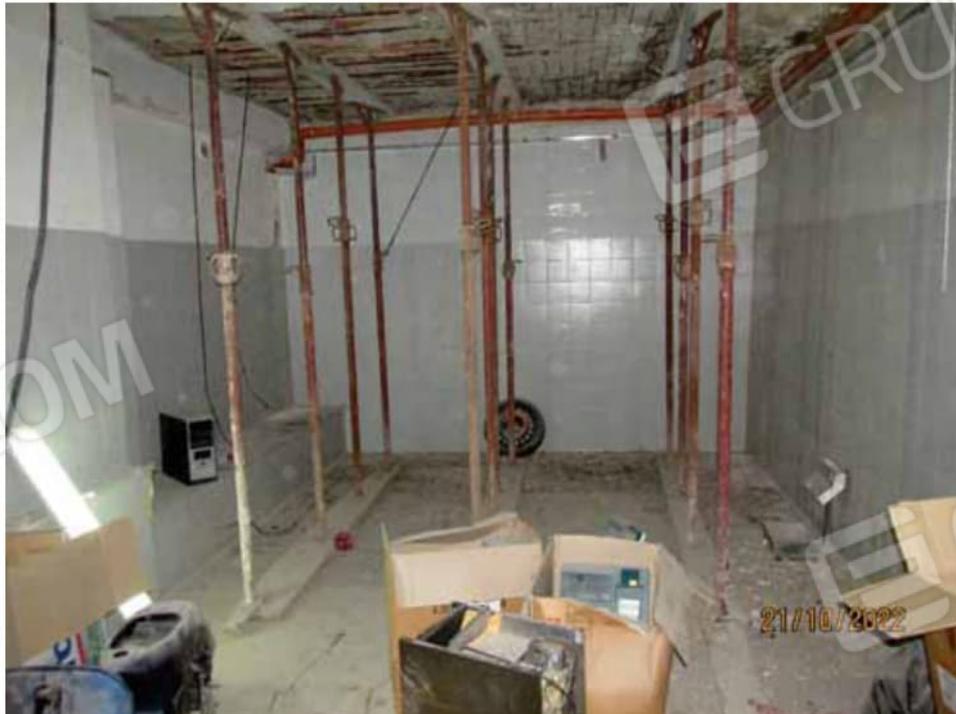
**Fotografia 36** – *Locale 2/b Sub 102*: Il locale occupa una superficie calpestabile utile netta pari a mq. 32,64 e un'altezza dal piano di calpestio pari a ml. 3,15. La pavimentazione è interamente costituita da piastrelle in ceramica; le pareti risultano in parte rivestite con piastrelle in ceramica smaltata e in parte risultano rivestite con intonaci ordinari a finitura liscia e tinteggiate con pittura lavabile.

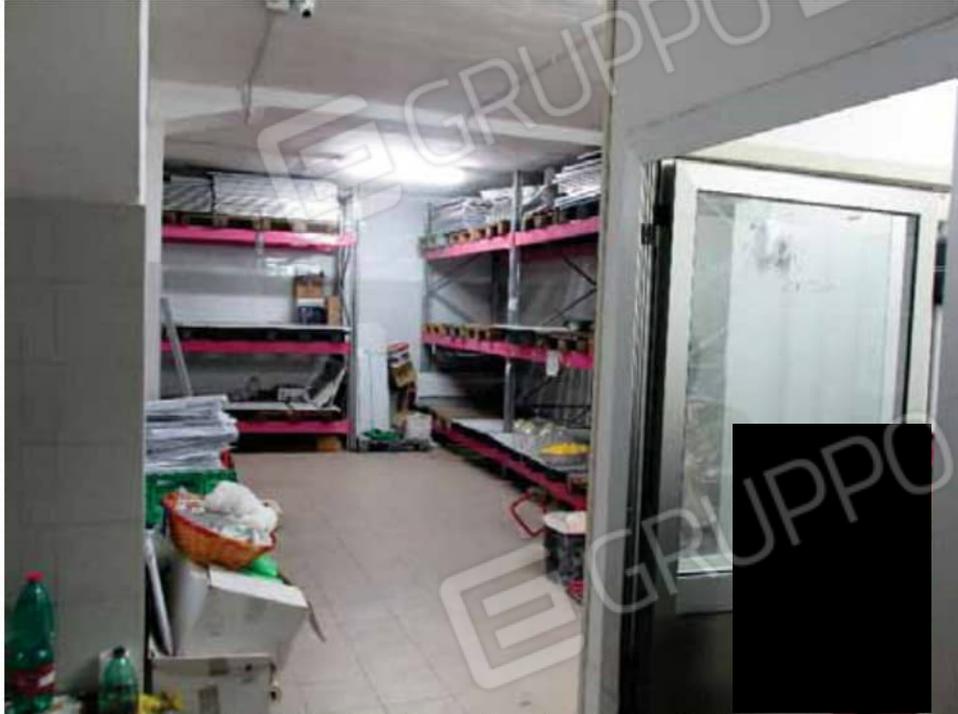
**Fotografia 25 – Locale 2/a Sub 102: La pavimentazione risulta interamente rivestita con piastrelle in gres porcellanato del tipo industriale.**

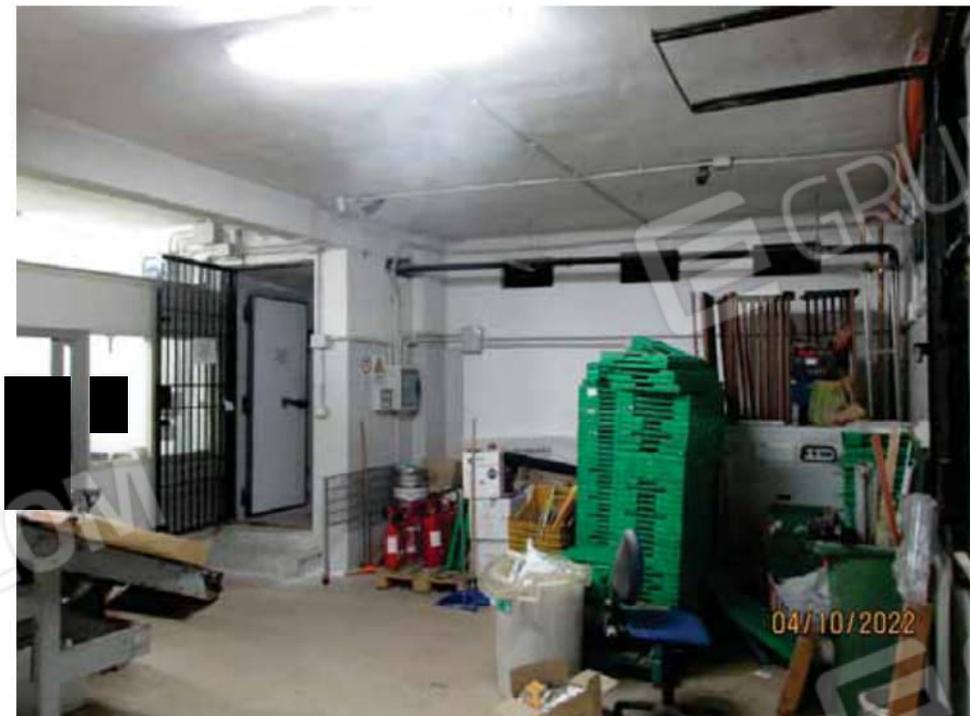
**Fotografia 26 – Locale 2/a Sub 102: le pareti risultano interamente rivestite con piastrelle in ceramica smaltata, ad eccezione della parete di confine con il “Locale 2/b Sub 102” che risulta rivestita con intonaci ordinari a finitura liscia e tinteggiata con pittura lavabile.**
