ALLEGATO 12

Rilievi fotografici eseguiti in fase di sopralluogo

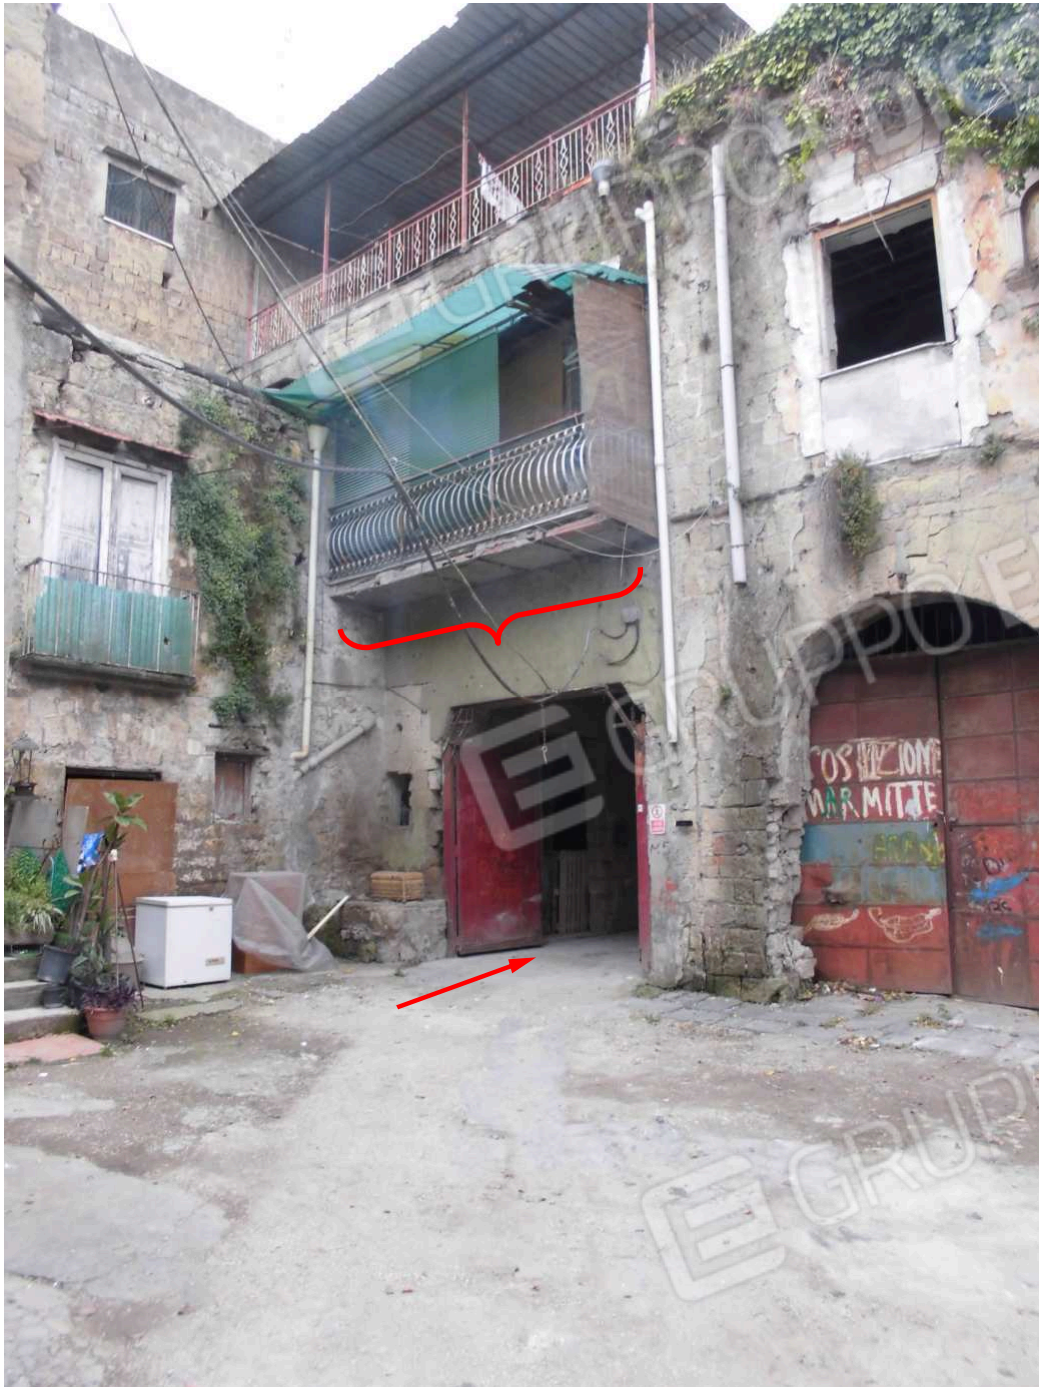
Foto n. 3:

- Spiazzo d'ingresso al caseggiato comprendente gli immobili pignorati (è stato evidenziato il portone d'interesse).
- Il balcone evidenziato al primo piano è asservito all'immobile indicato al punto 1 dell'atto di pignoramento (subalterno 7 della particella 40).
- All'ultimo livello si vede la tettoia di copertura del lastrico solare (autonomamente censito come subalterno 8 della particella 40).

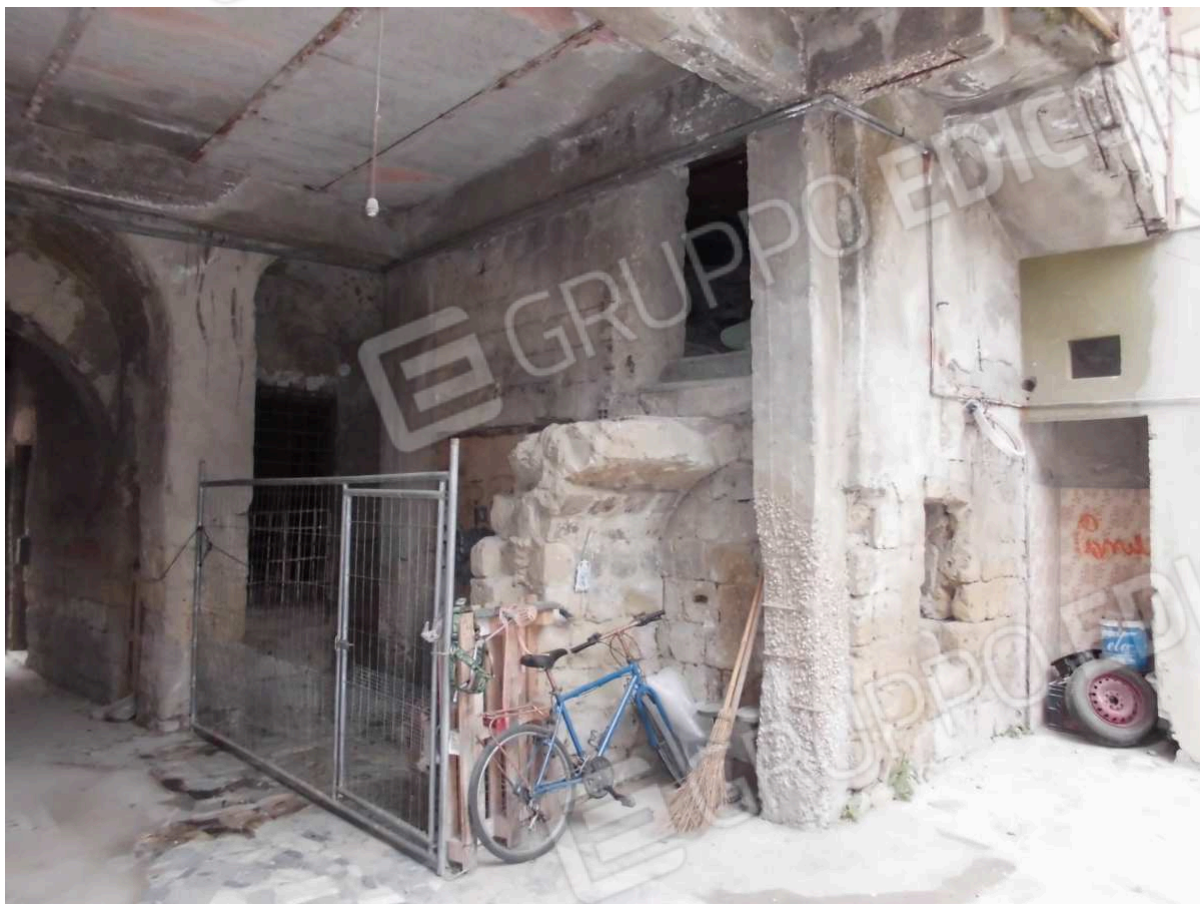
Foto n. 8: • Particolare della foto n. 7 (locali parzialmente diruti sottostanti l'androne d'ingresso).

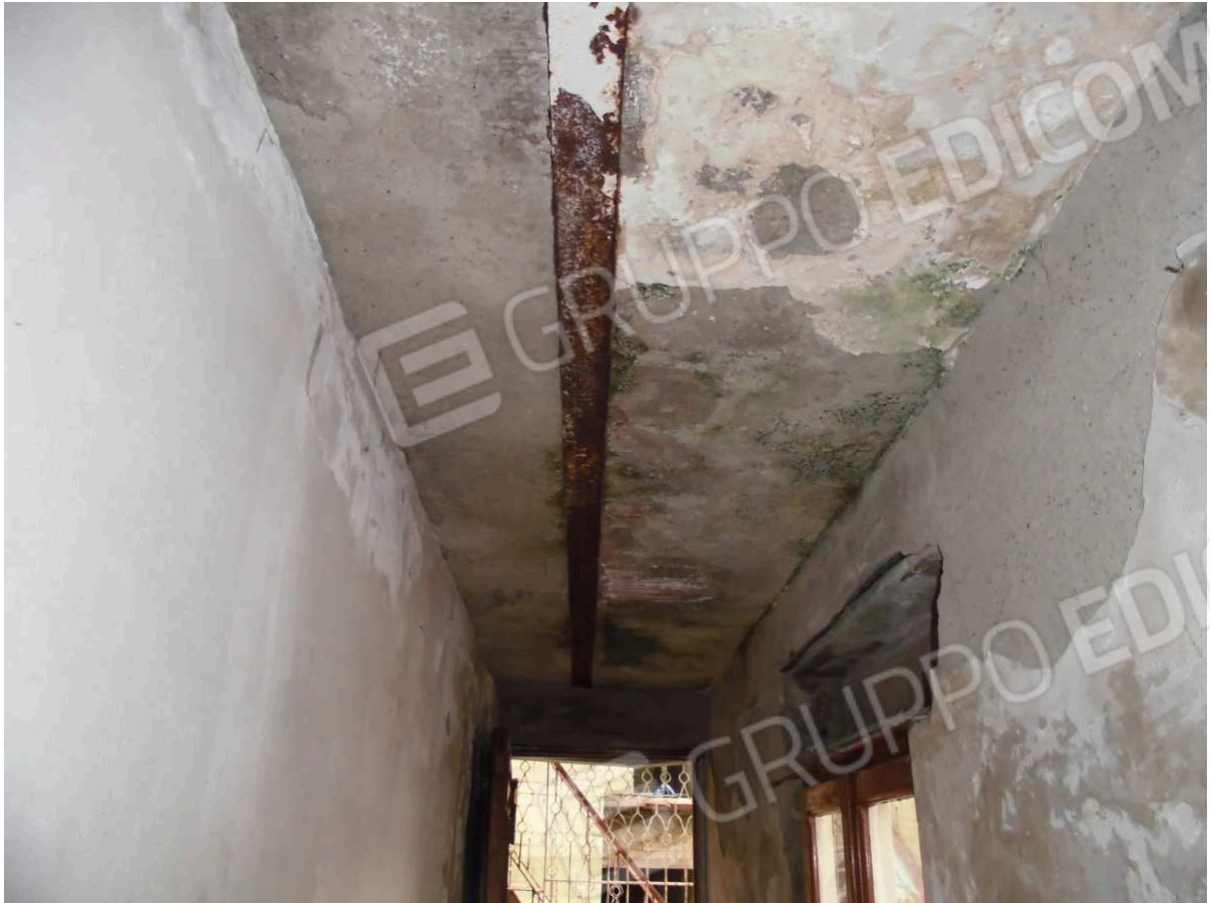
Foto n. 11: • Condizioni del soffitto (stesso ambiente di cui alle foto precedenti).

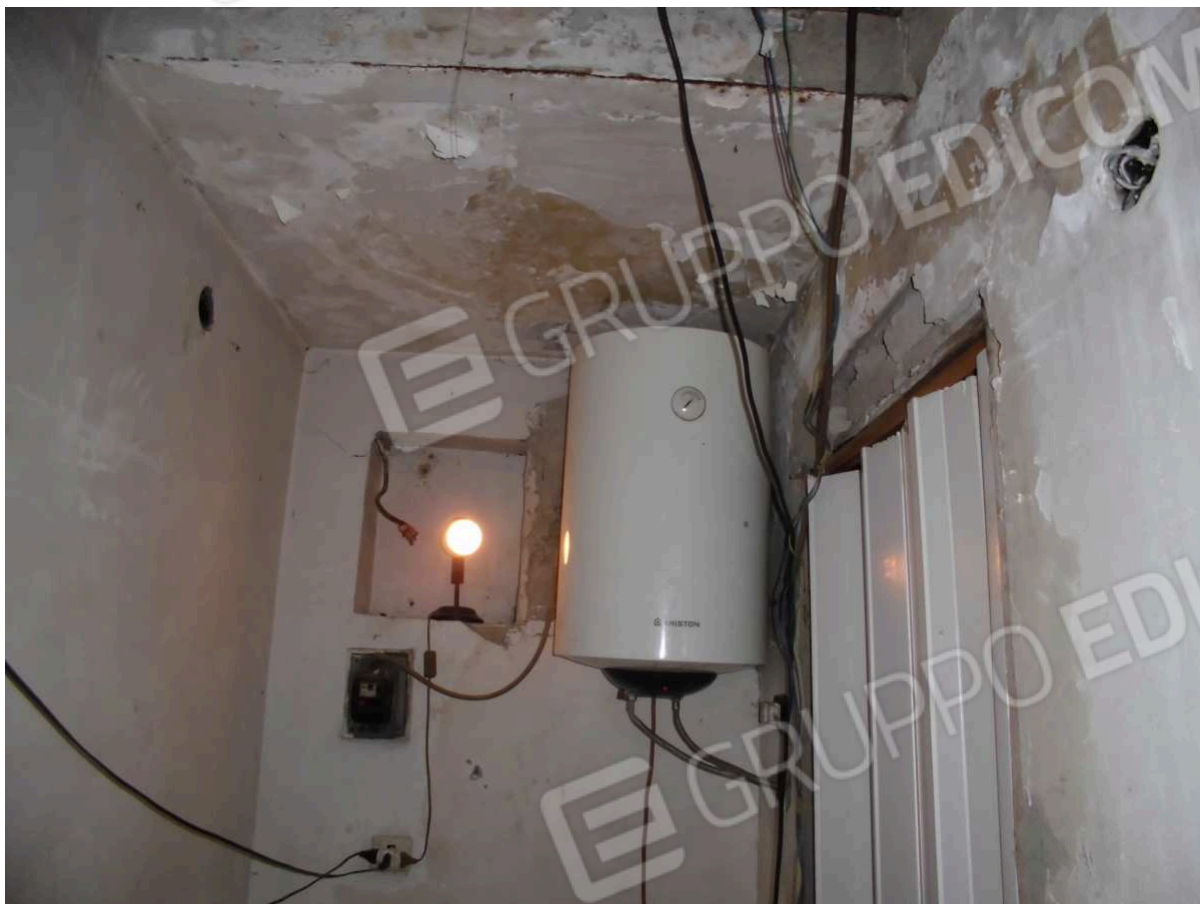
Foto n. 13:

- Particolare della foto n. 12.
- Si noti la "qualità" de ll'impianto e lettrico.

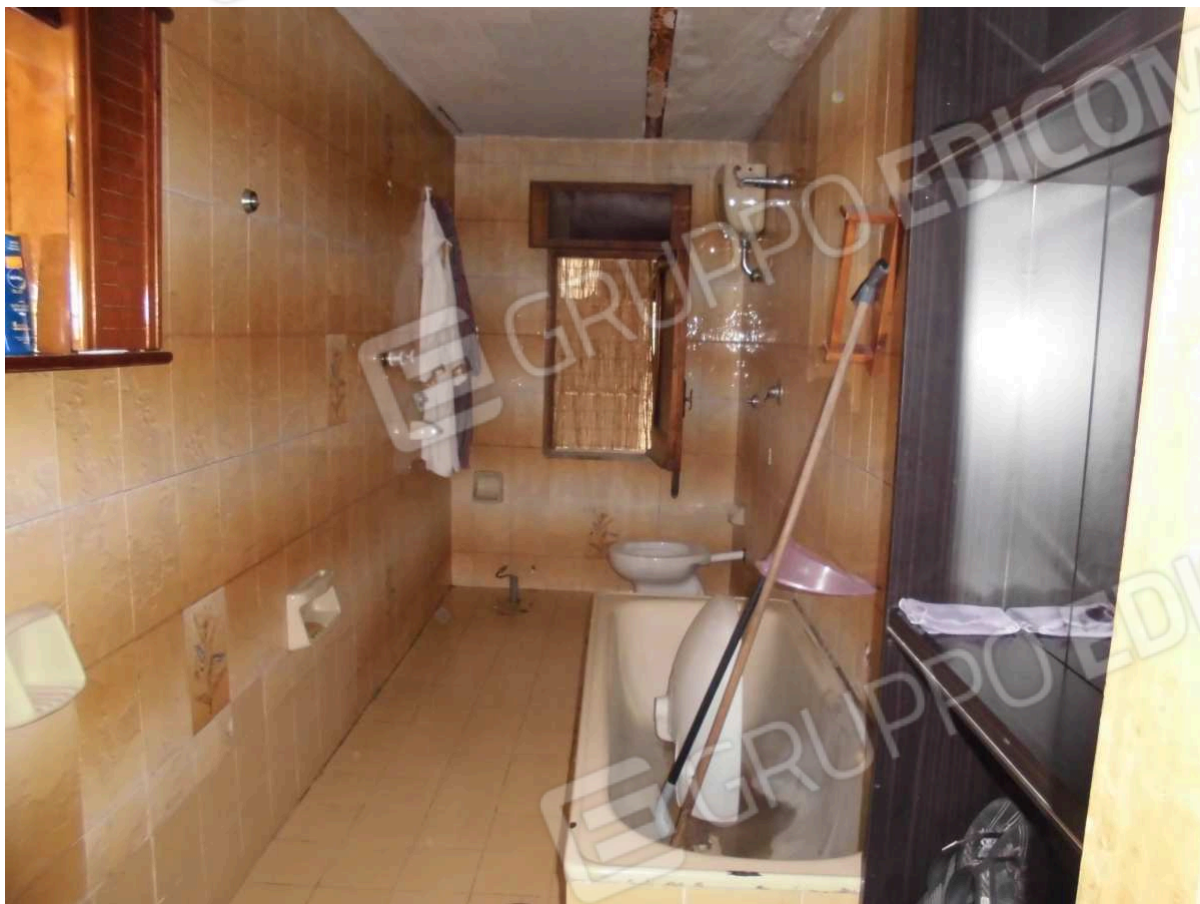
- Foto n. 15:**
- Bagno dell'appartamento al primo piano (bene n° 1 dell'atto di pignoramento; estremi attuali N.C.E.U. Casavatore: foglio 2, particella 40, subalterno 7).
 - Si noti il lavabo adagiato nella vasca.

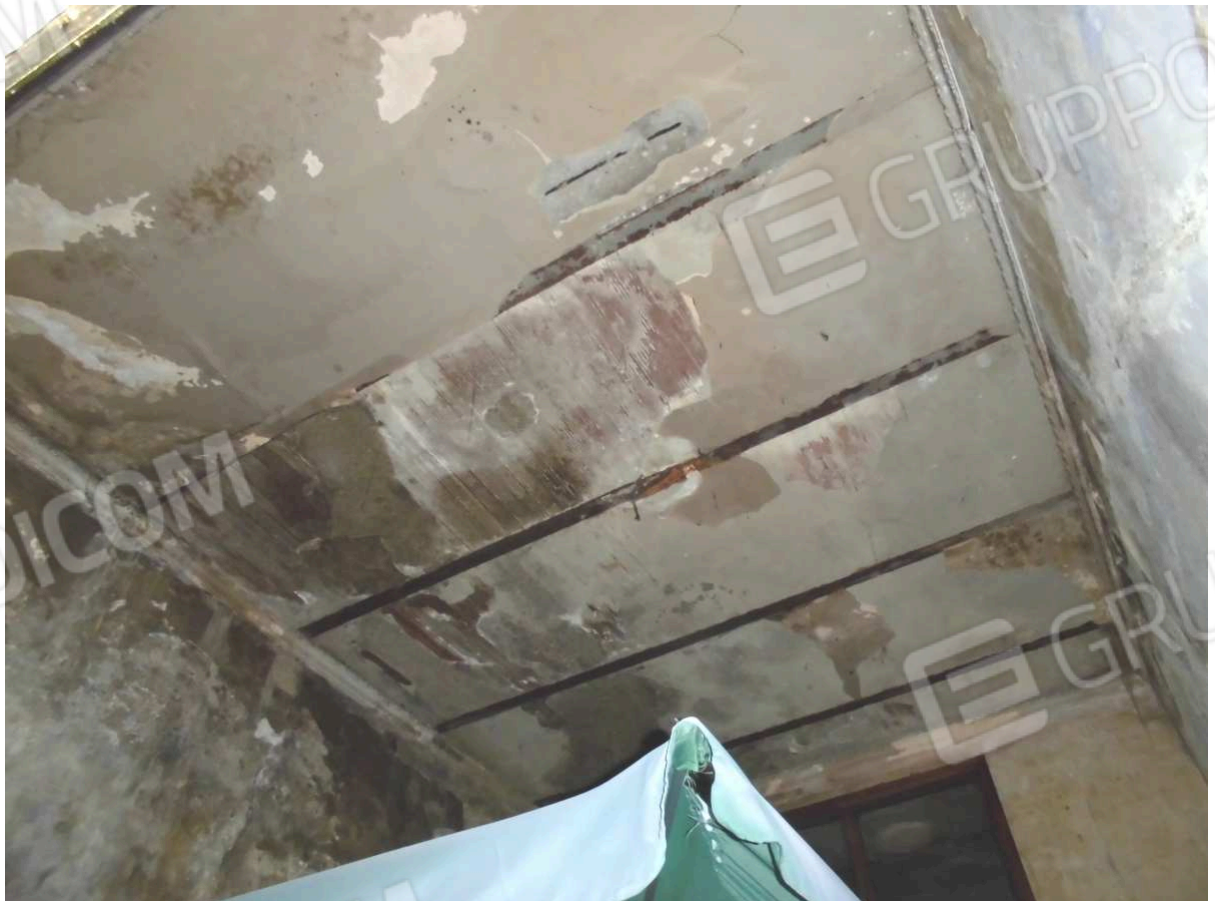
Foto n. 20: • Condizioni del soffitto e delle pareti nella camera di cui alla foto precedente.

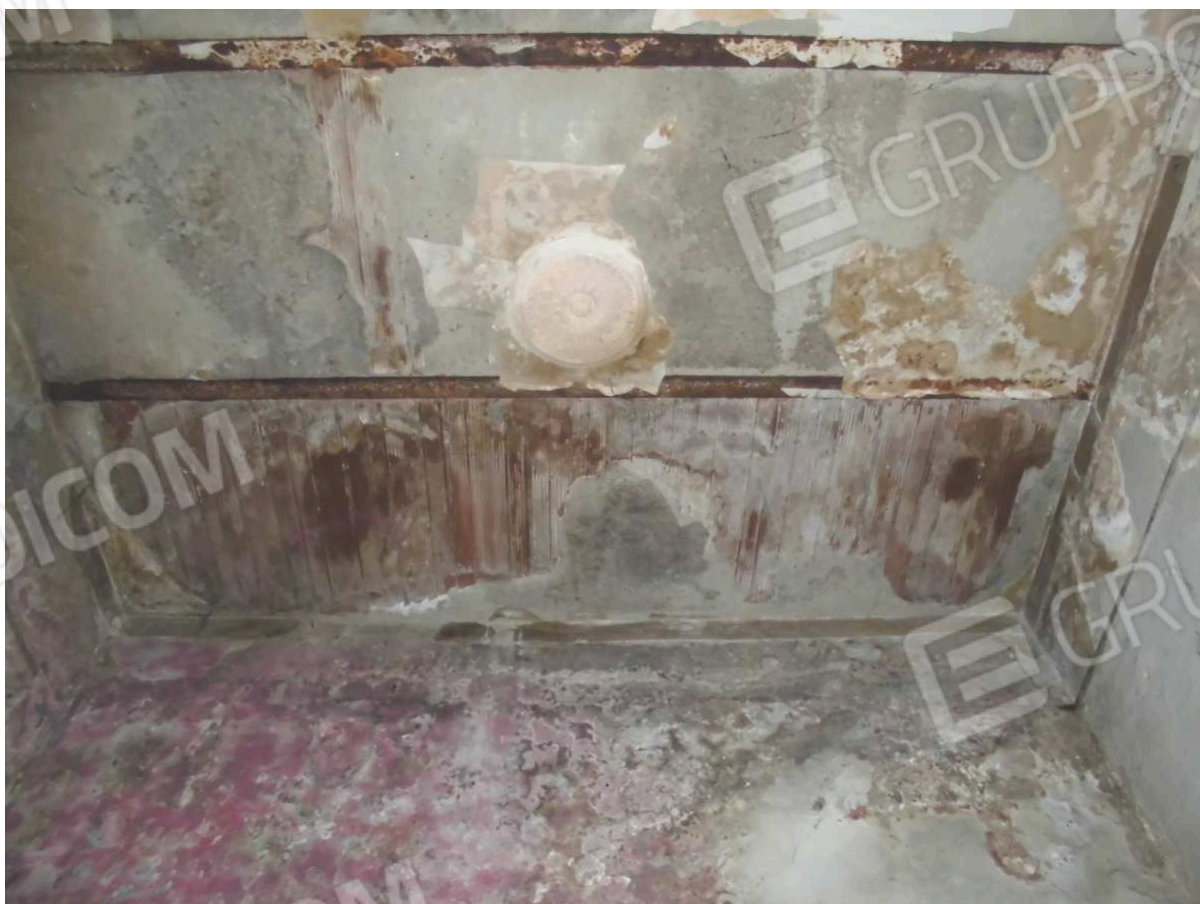
- Foto n. 22:**
- Condizioni del soffitto e delle pareti nella cameretta di cui alla foto precedente.

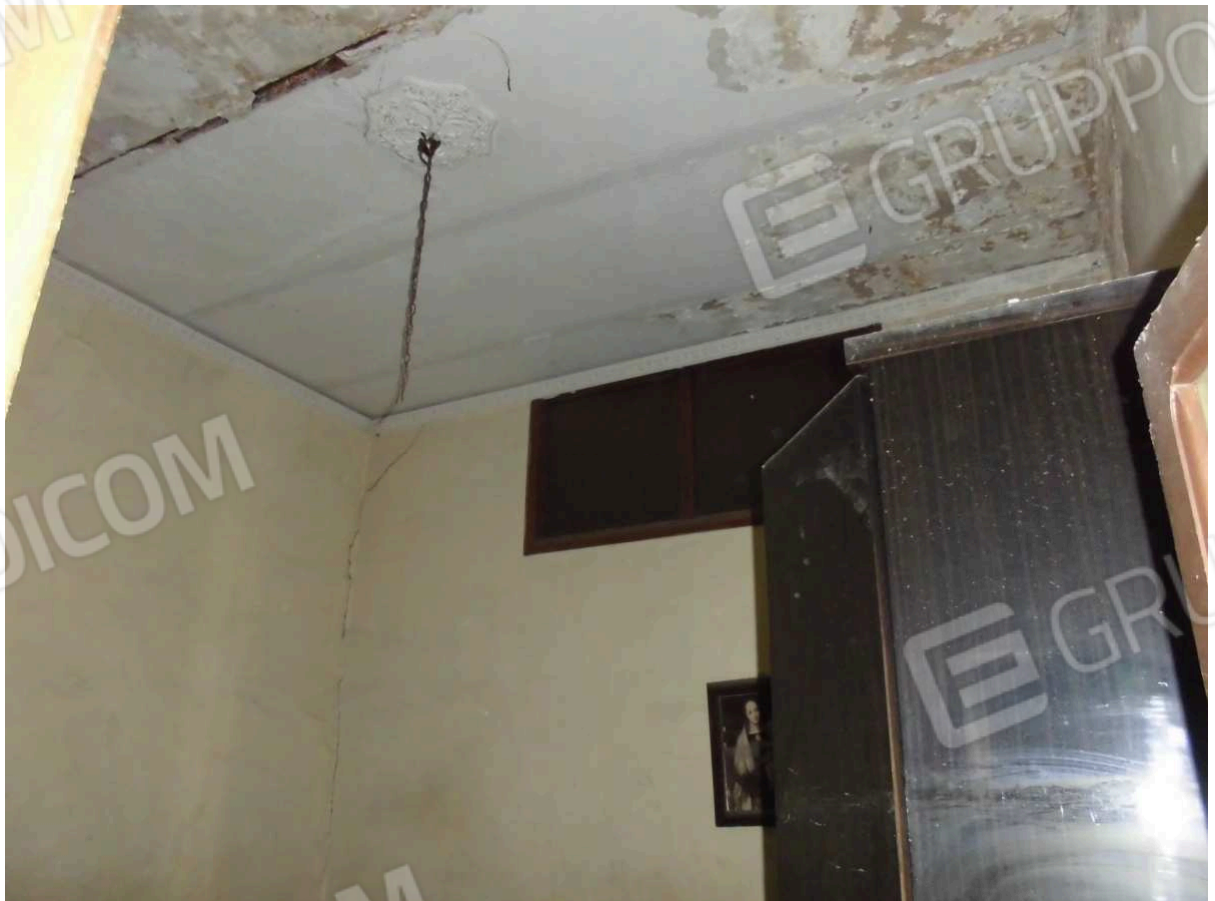
Foto n. 26: • Condizioni del soffitto nella camera di cui alla foto precedente.

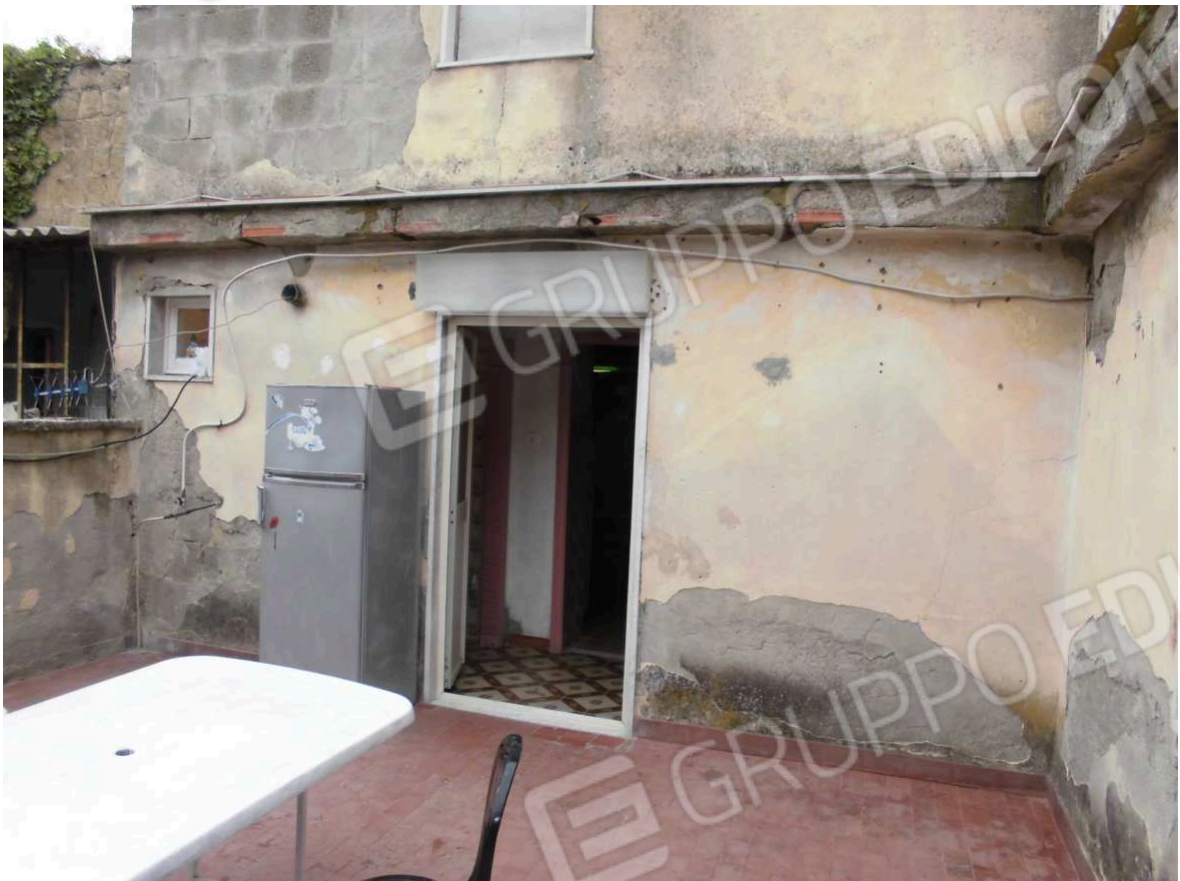
Foto n. 31:

- Panoramica (il balcone è quello del corridoio di disimpegno de ll'appartamento).
- Si notino le condizioni delle facciate.

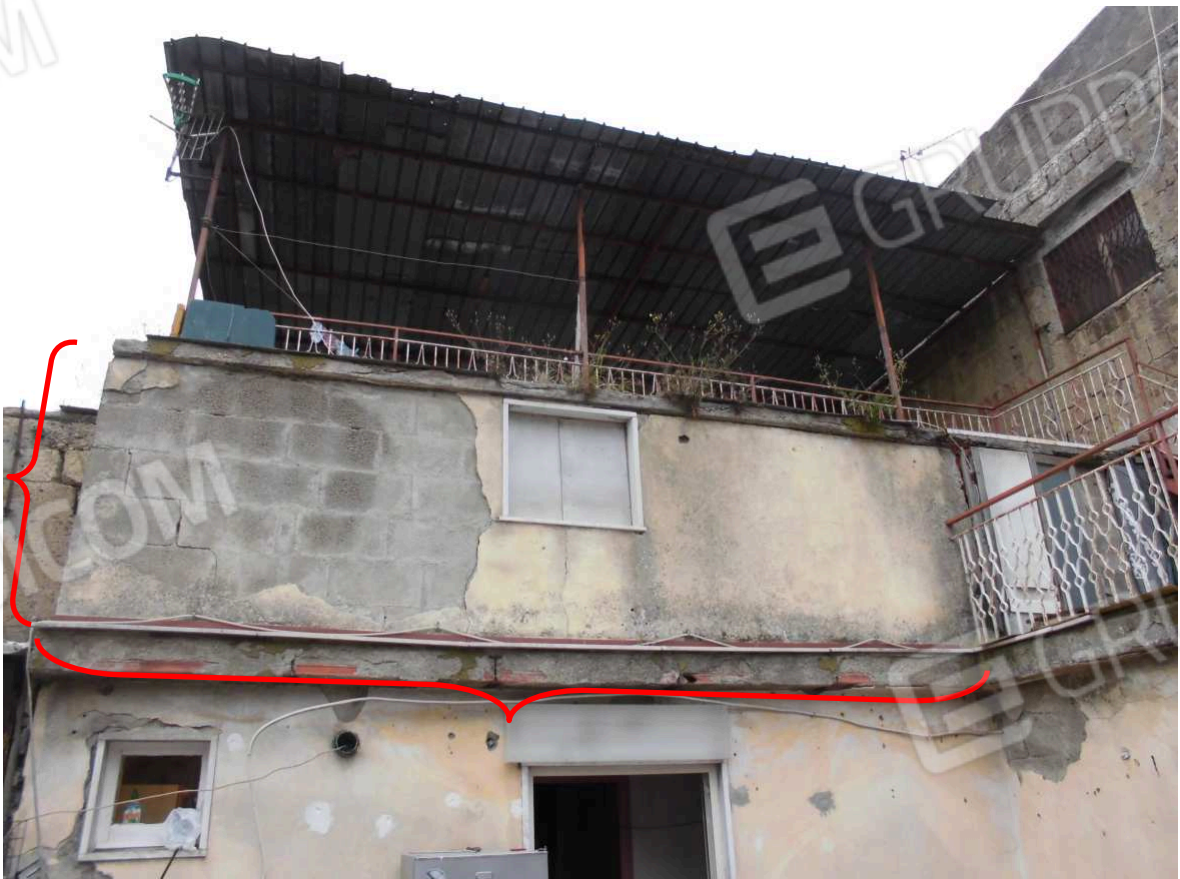
Foto n. 32:

- E' stato evidenziato il manufatto corrispondente al locale in mezzanino.
- La finestra asservita al locale è "cieca".

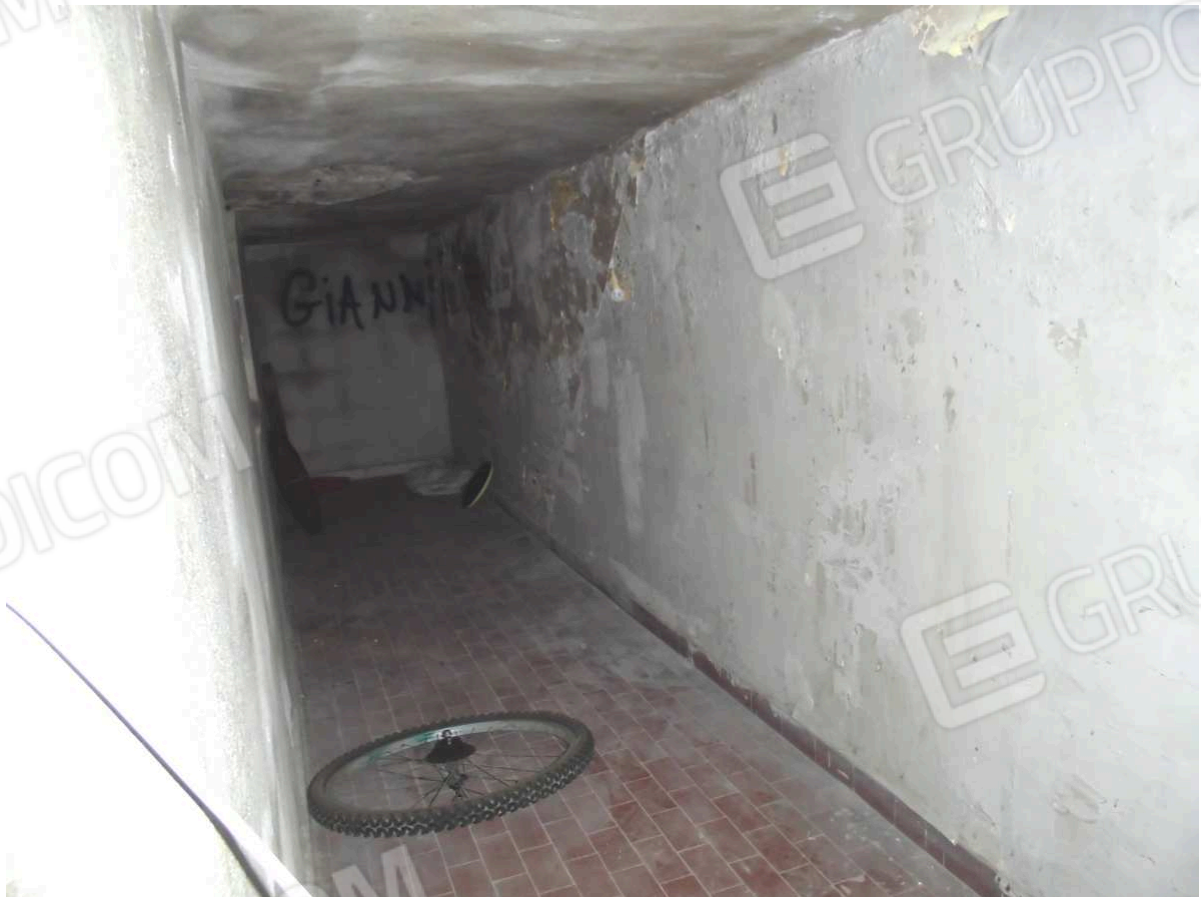
Foto n. 34:

- Interni del mezzanino (si notino le condizioni dei paramenti).

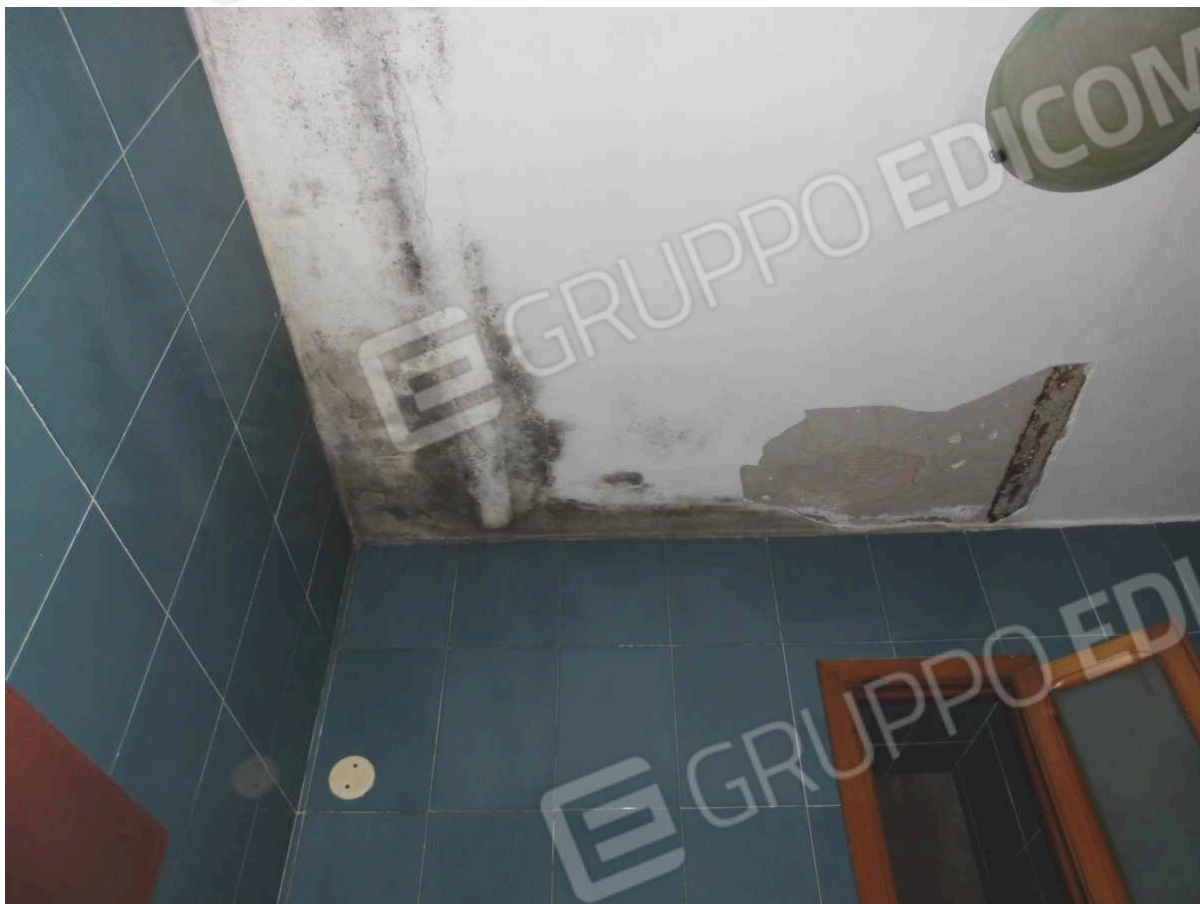
Foto n. 44: • Condizioni del soffitto del bagno.

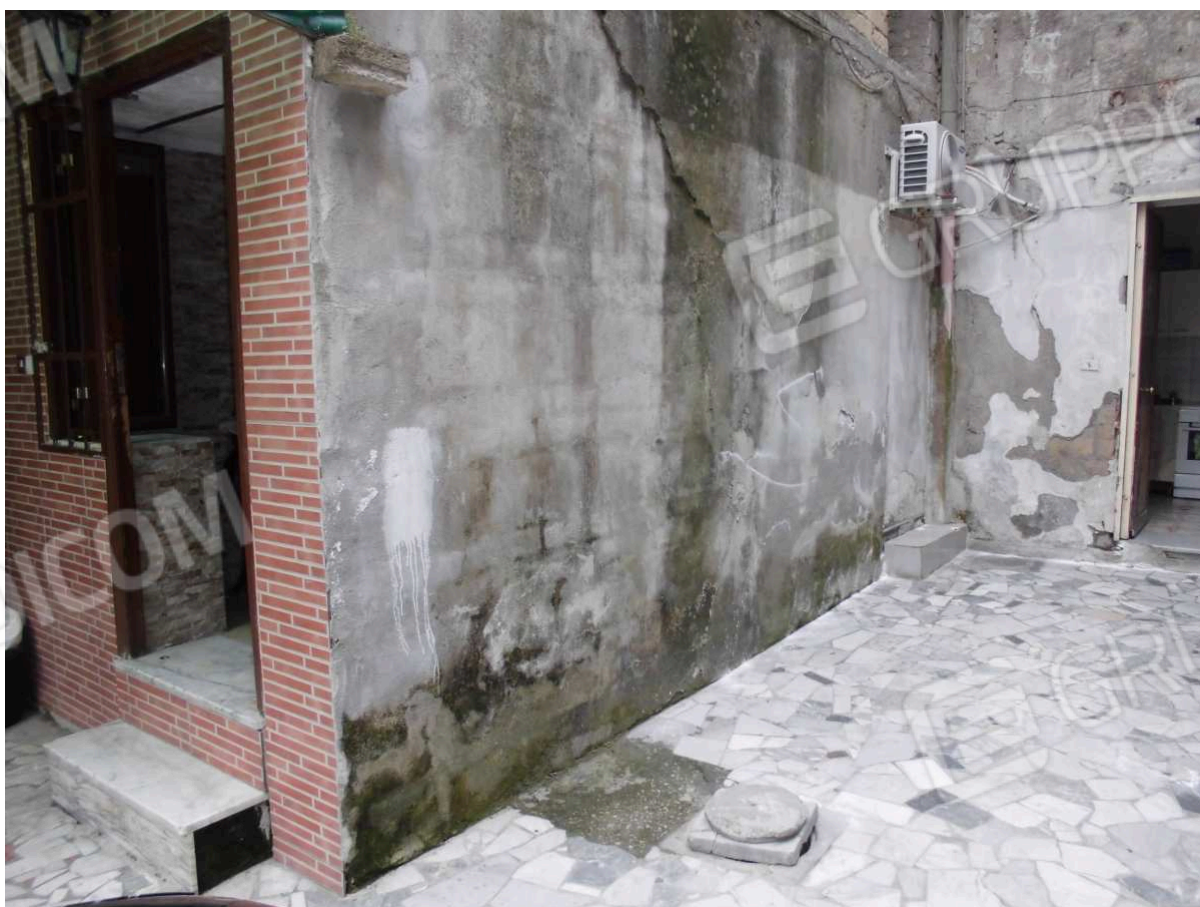
Foto n. 47: • Parete laterale.
• Le macchie alla base del paramento testimoniano il problema dell'umidità da risalita.

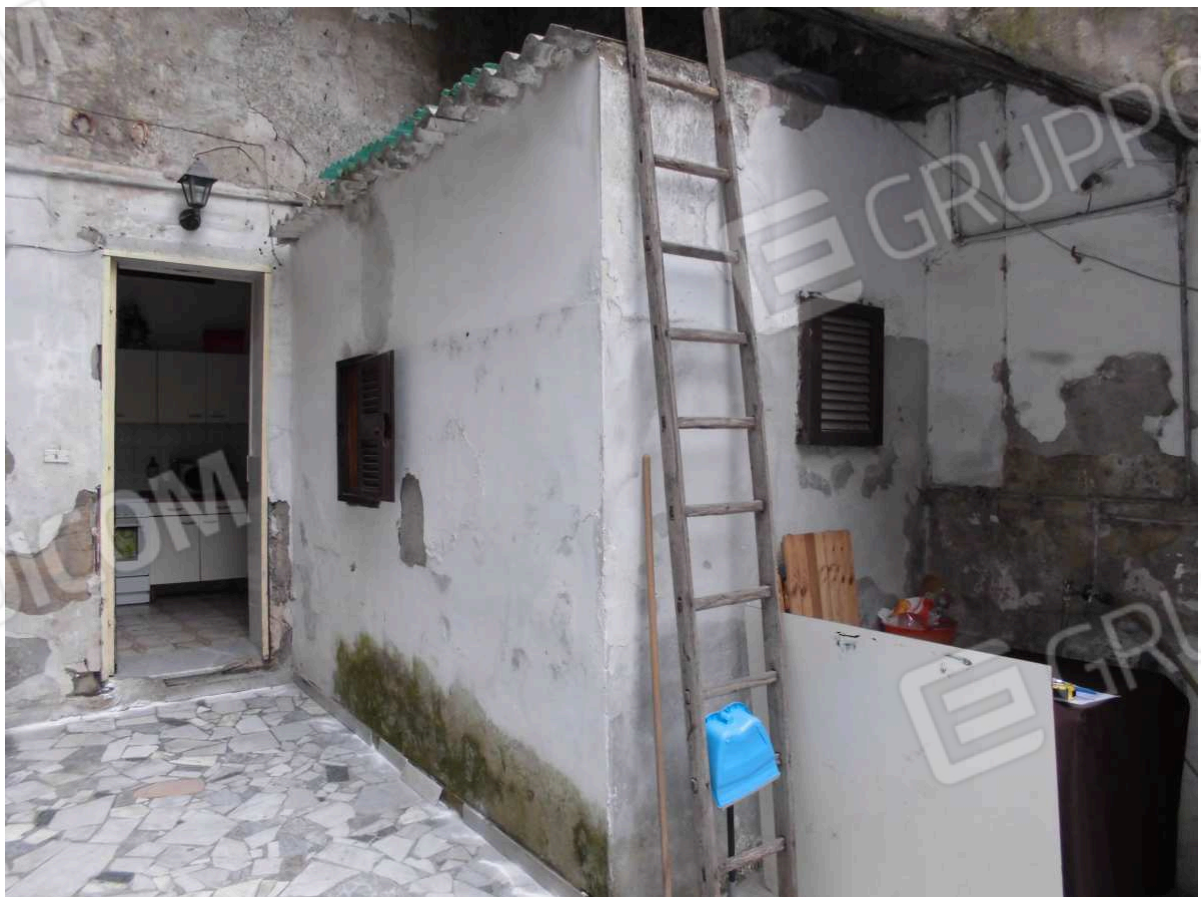
Foto n. 49: • Manufatto in ampliamento in cui sono attualmente allocati i locali del bagno.
• Si notino le macchie verdastre alla base del paramento.

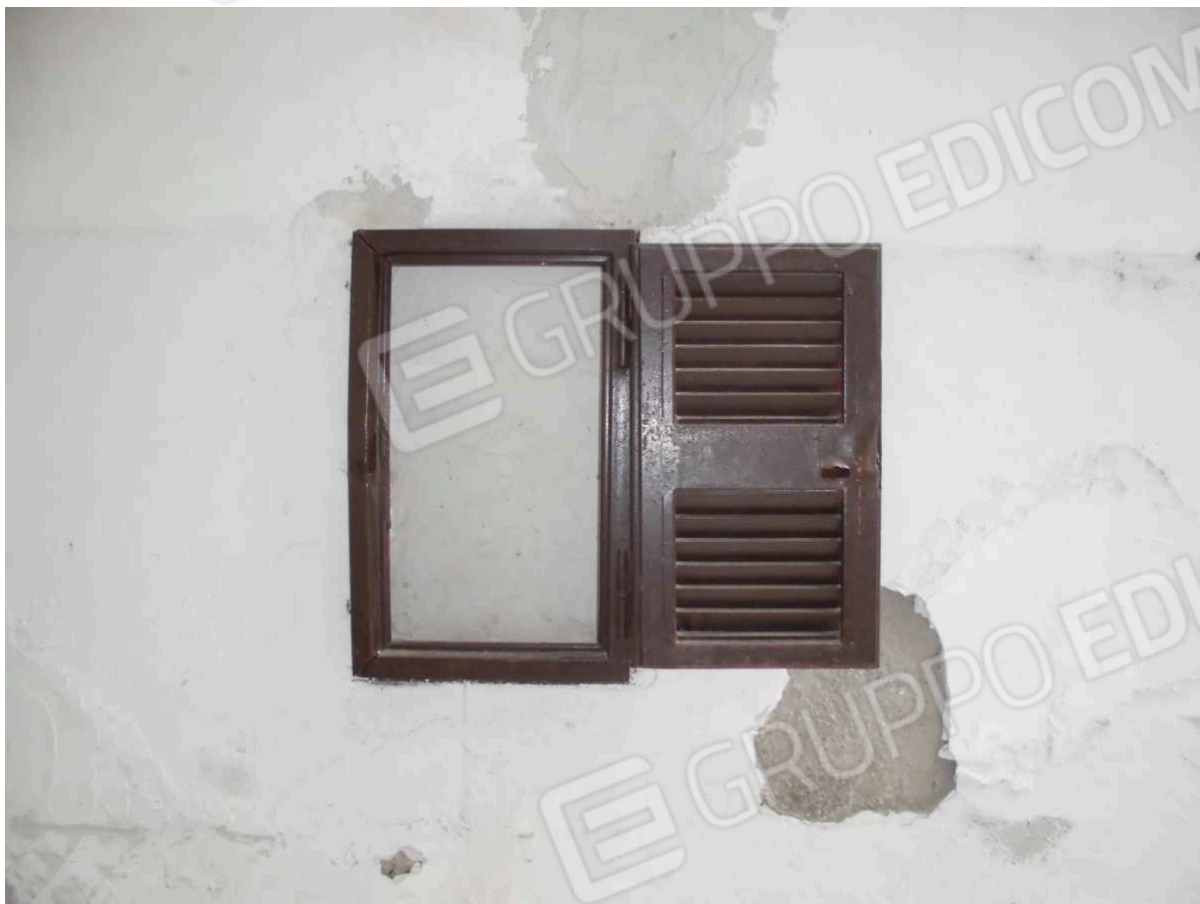
Foto n. 50:

- Particolare della foto n. 49 (facciata del manufatto in ampliamento su passetto di accesso).
- Il finestrino è murato.

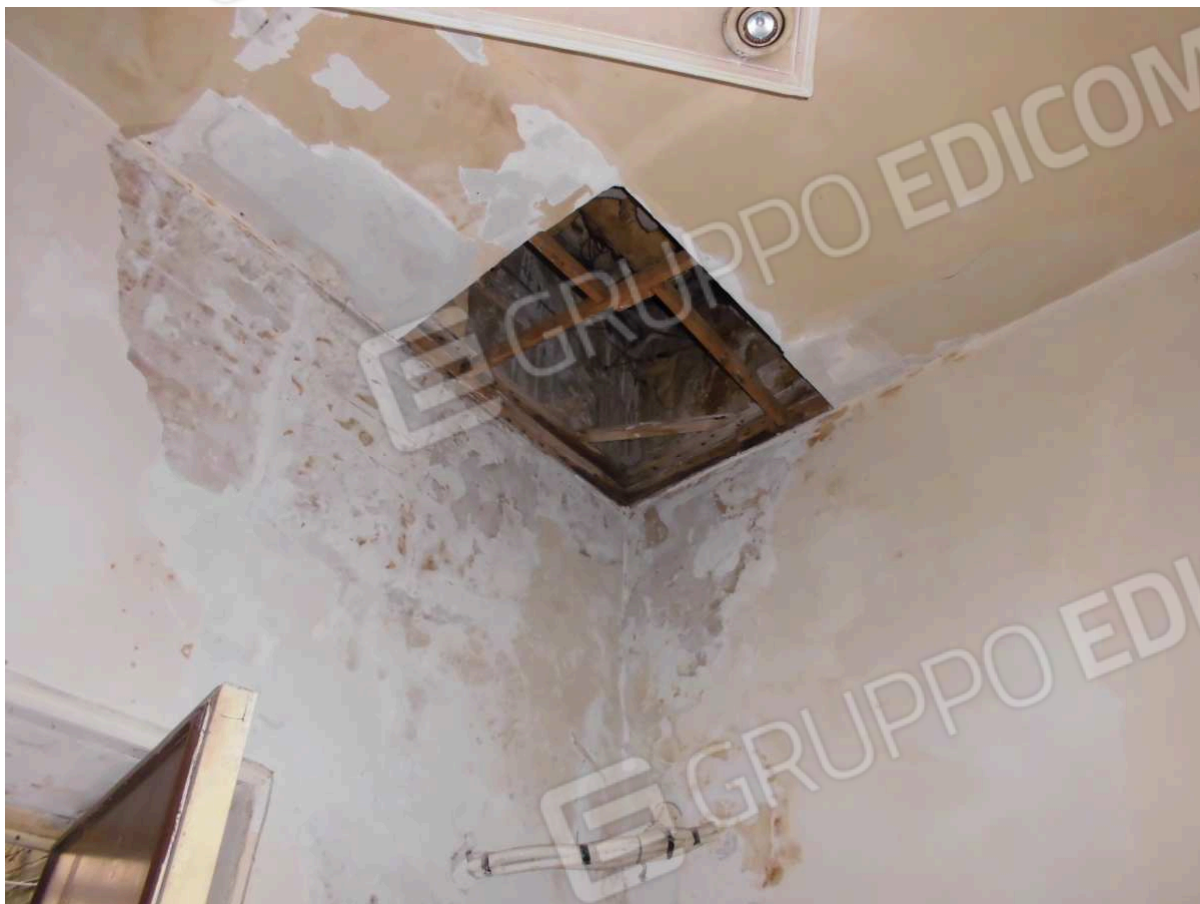
Foto n. 53: • Squarcio della controsoffittatura (stessa zona di cui alla foto precedente).

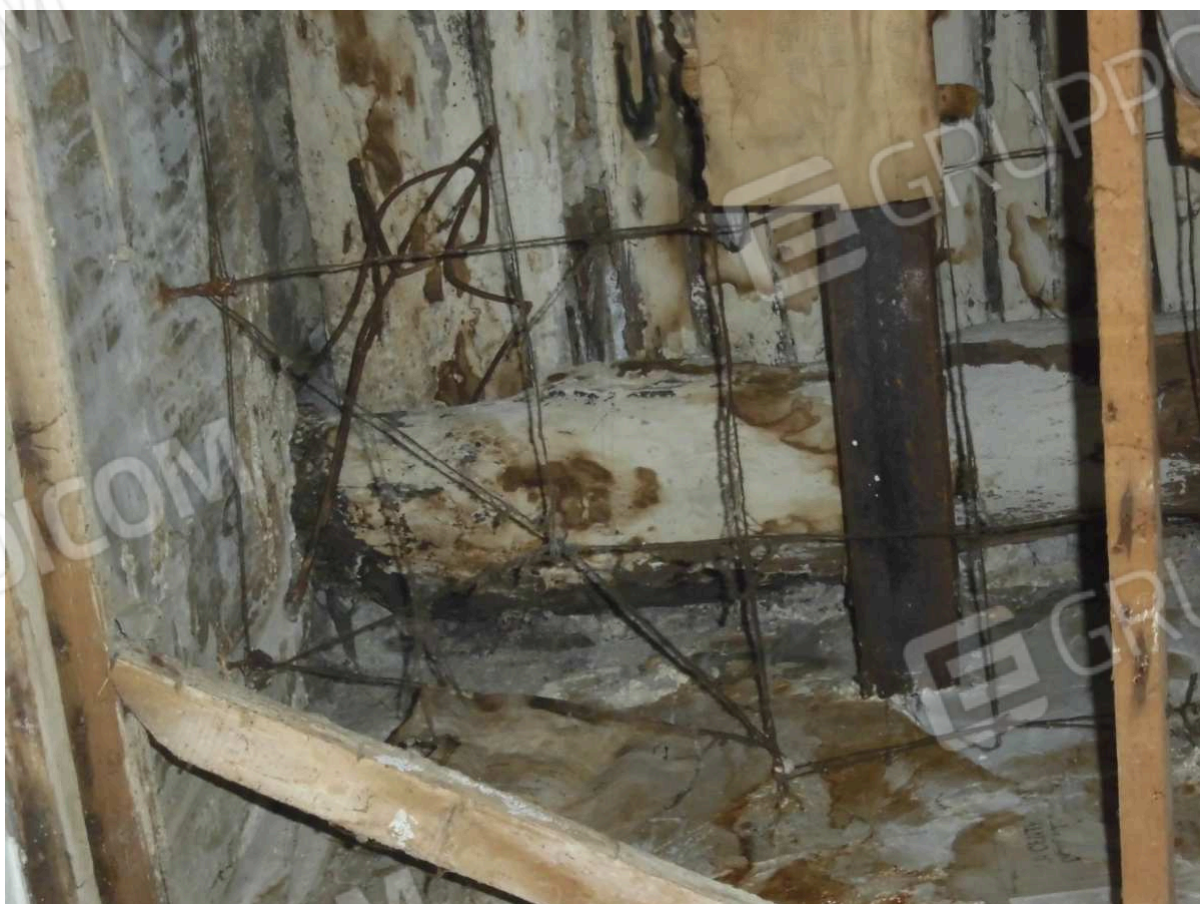
Foto n. 54: • Particolare della foto n. 53 (si vedono i vecchi solai in legno rinforzati con *poutrelles*).

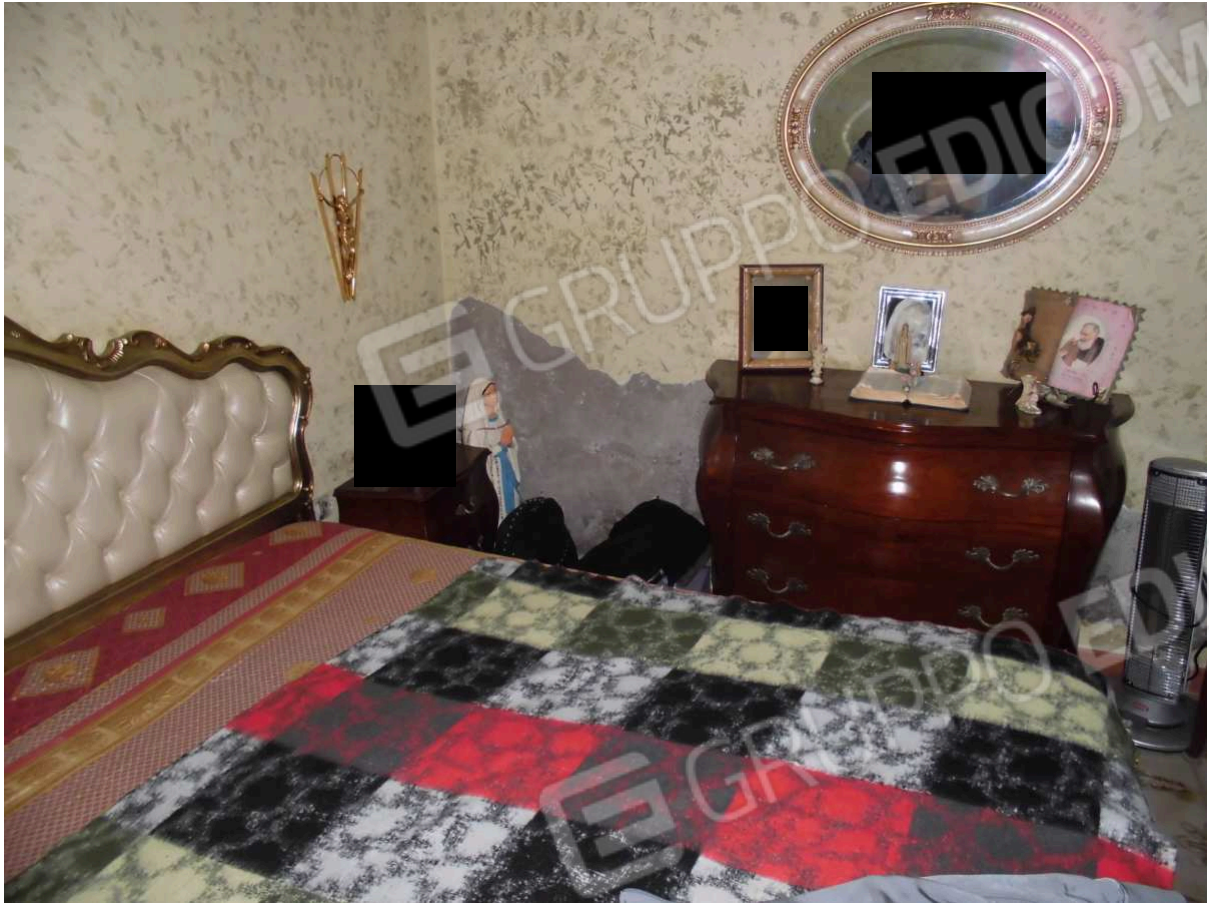
Foto n. 59: • Particolare della foto n. 58 (rovine delle pitture sul muro).

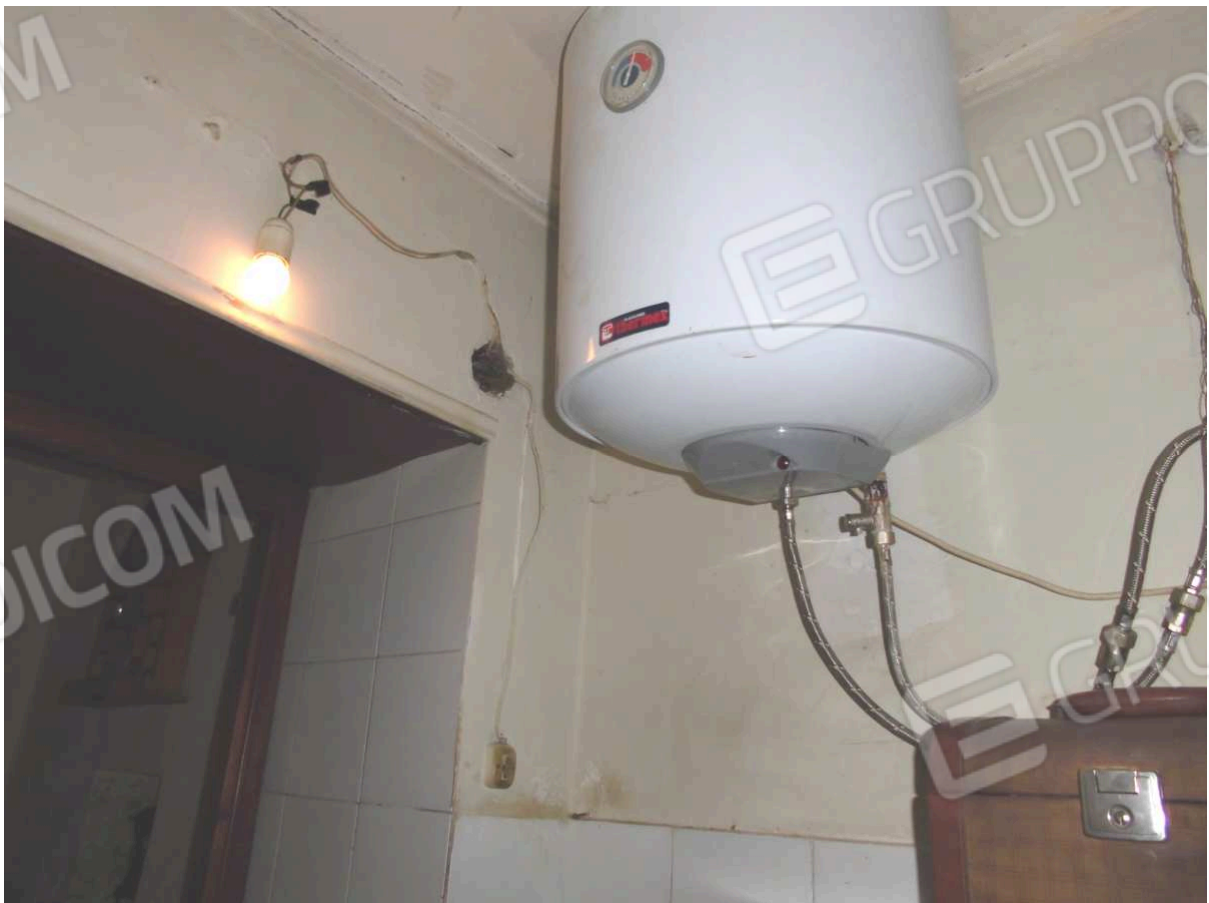
Foto n. 60: • Scaldabagno elettrico.
• Si noti la "qualità" delle installazioni elettriche.
