TRIBUNALE DI NAPOLI
SEZIONE CIVILE ESPROPRI G.E. dott. CANNAVALE
RELAZIONE DI STIMA R.G.E. 604 / 2023

Beni siti in Napoli alla via BARTOLOMEO CARACCILO n. 13
AVV. F.7 p.lla 240 sub.4 cat. A5 --- AVV F.7 p.lla 140 sub. 161 cat. C3

DANNI LAMENTATI

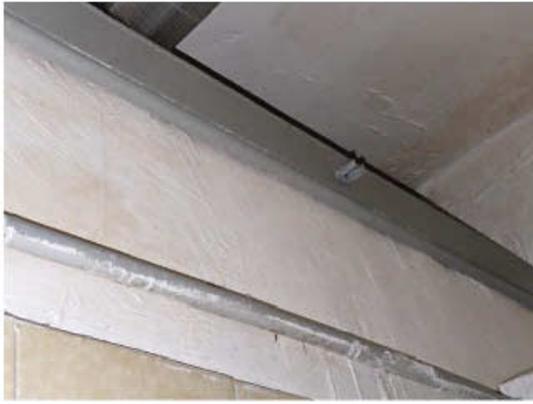
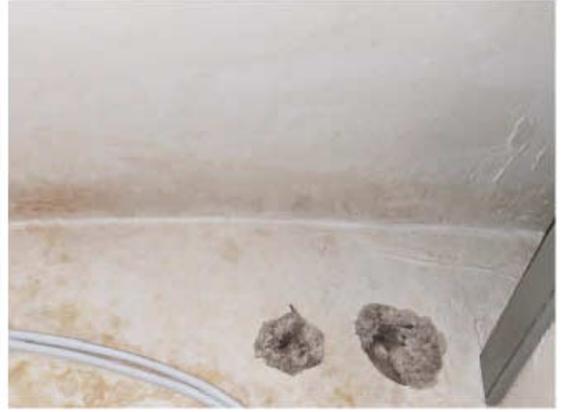
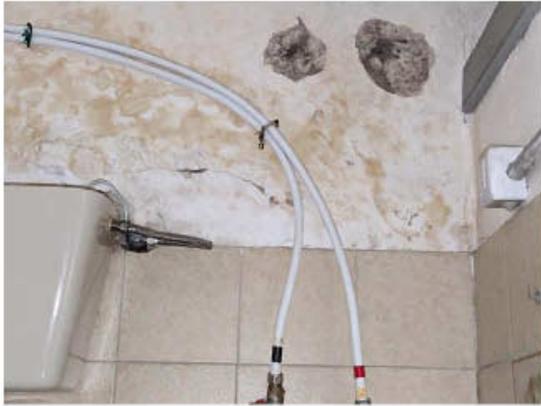
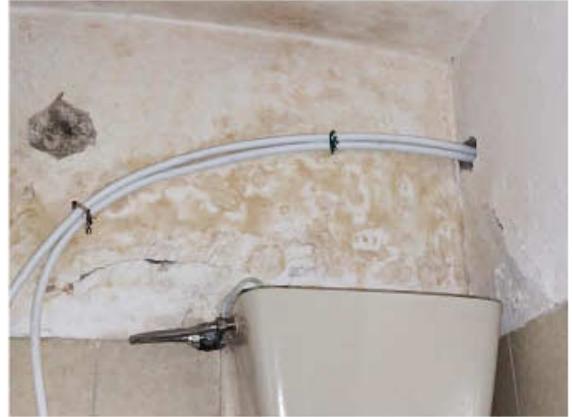
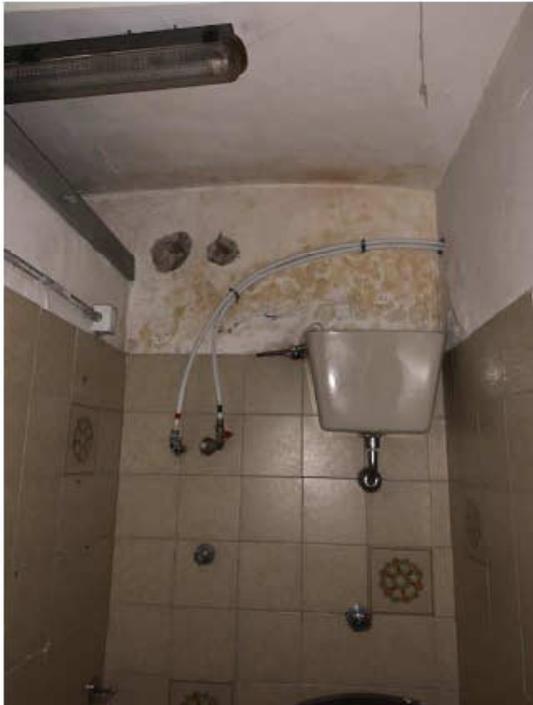
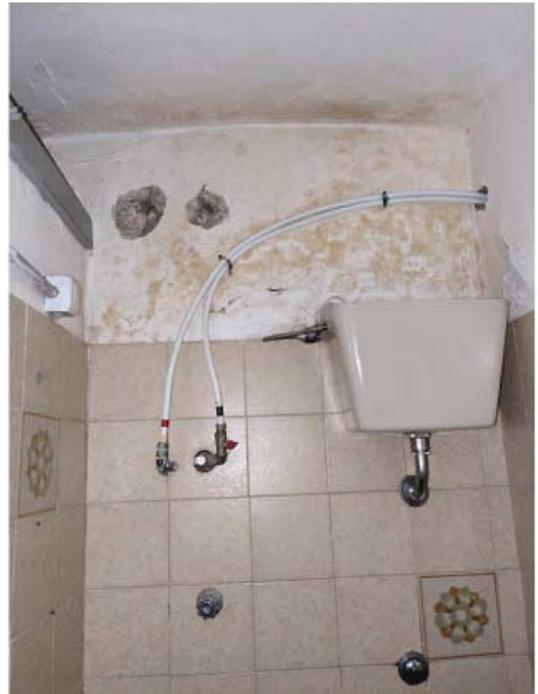
Da un successivo e più mirato sopralluogo, si è potuto riscontrare che il primo bagno, riportava delle tubazioni esterne segno di un intervento di manutenzione/ripristino molto sommario e male eseguito teso, nel corso degli anni, ad effettuare una riparazione sommaria e superficiale e forse temporanea. Tali tubazioni esterne, quando erano in uso ed in pressione, hanno causato infiltrazioni di acqua nella parete di tufo di divisione con il retrostante locale adibito ad appartamento popolare e occupato da una famiglia.

Situazione bagno di Dx e limitrofo locale destinato a ripostiglio
PARTICOLARI

Bisogna rifare i bagni relativamente agli impianti di carico e scarico degli stessi.

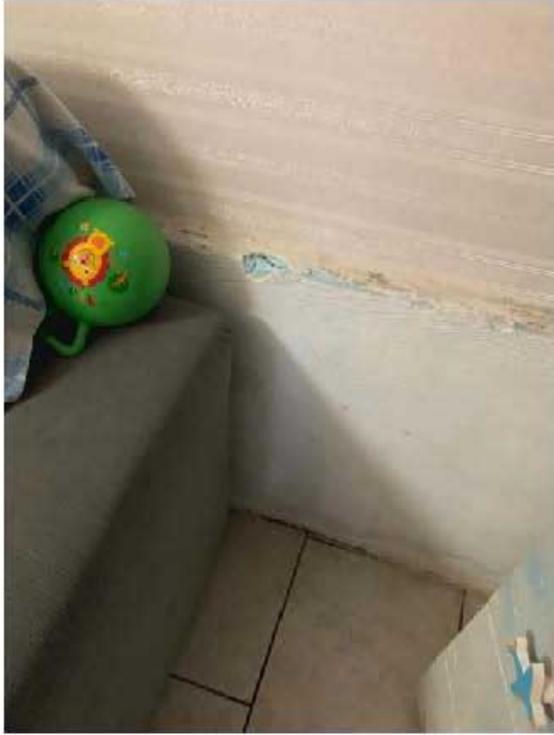
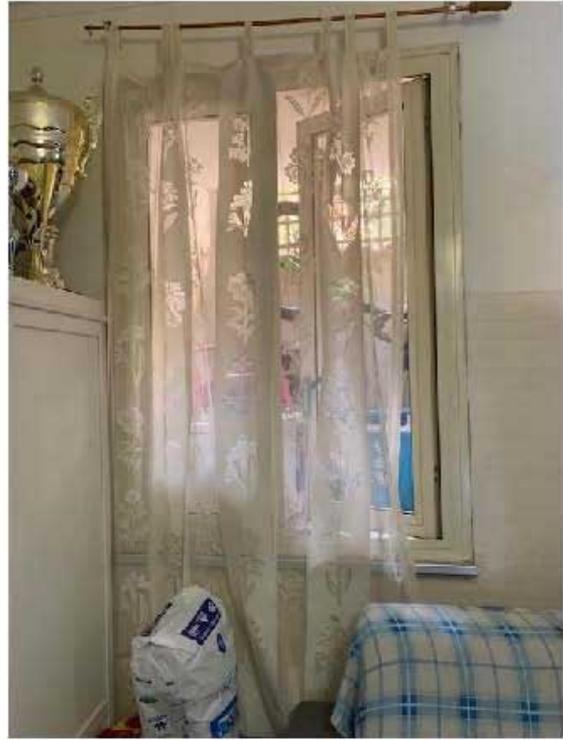
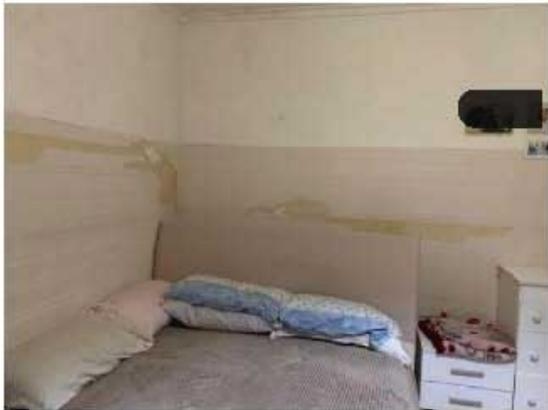
Si precisa che esattamente alle spalle di tale porzione di muratura, si trova la camera da letto. Tale camera da letto presenta quindi la parete ammalorata con un'ampia macchia di muffa. Si evidenzia che anche le altre pareti presentano, sebbene di minore entità, segni di umidità questa causata dalla risalita del suolo o dalla caratteristica di essere un locale semi interato soprattutto relativamente alla porzione posteriore dell'immobile che risulta arieggiato solo mediante finestre a bocche di lupo.

VISTA DELLE INFILTRAZIONI NELL'APPARTAMENTO LATERALE CONFINANTE

LATO DX.

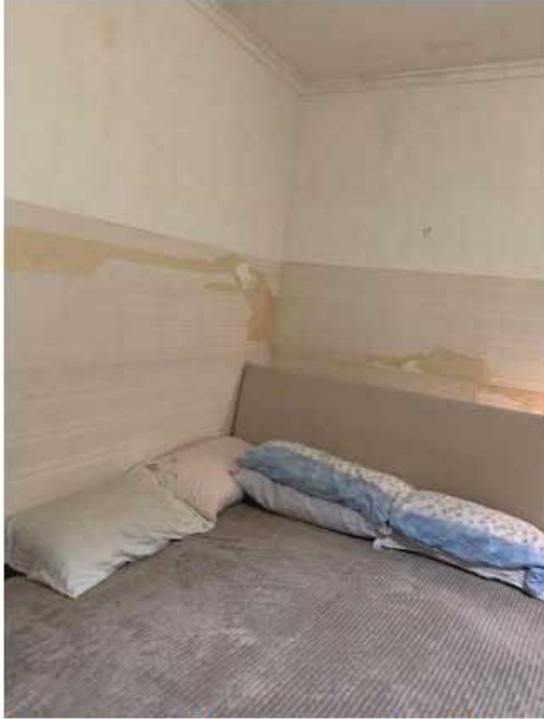
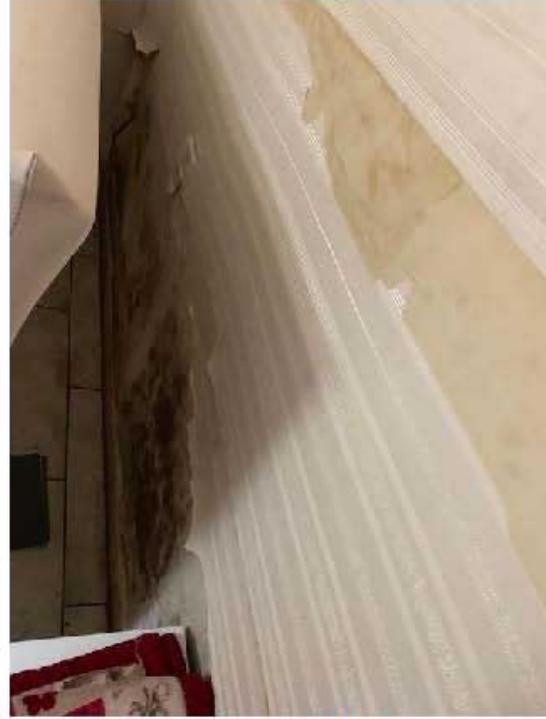
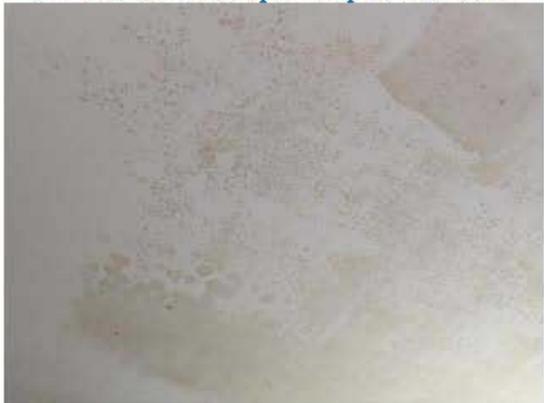
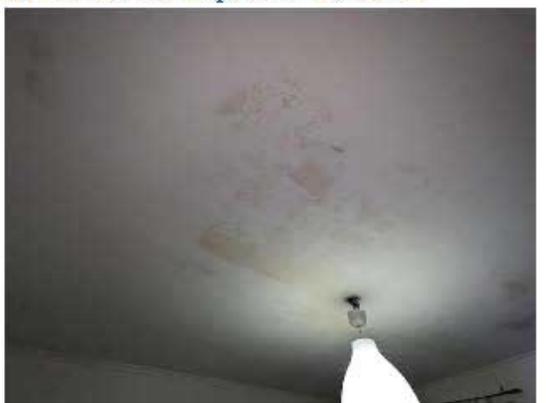
Particolare della principale infiltrazione di umidità alle spalle del letto

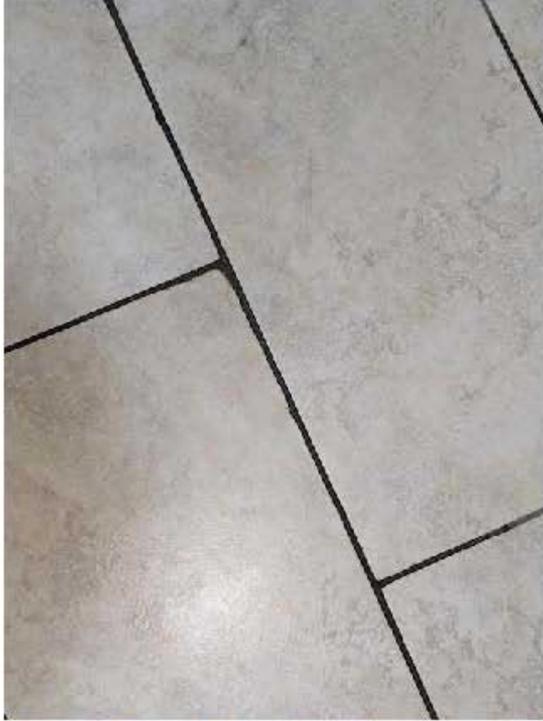
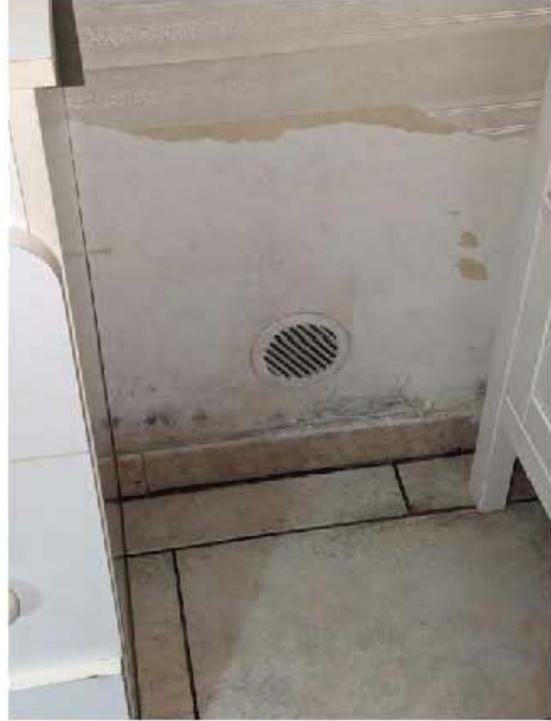
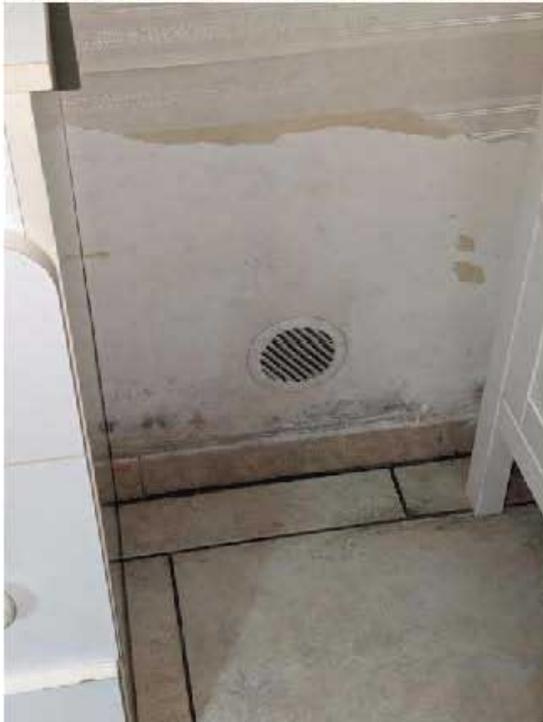
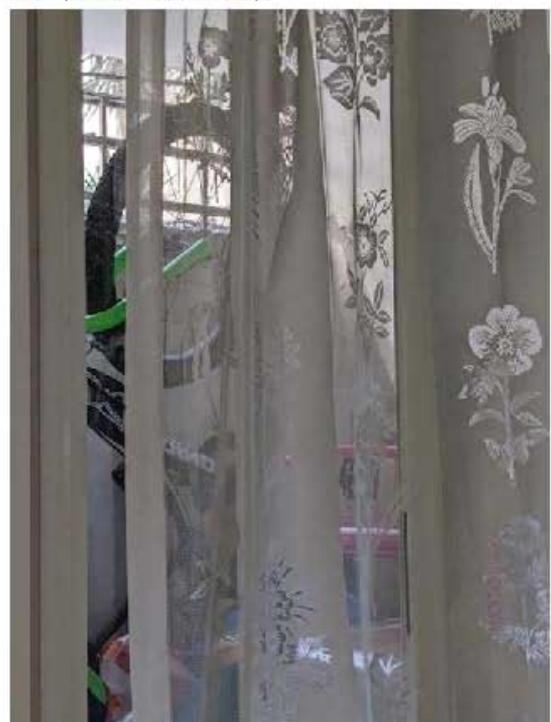
Particolare del sistema di areazione del locale (seminterrato)

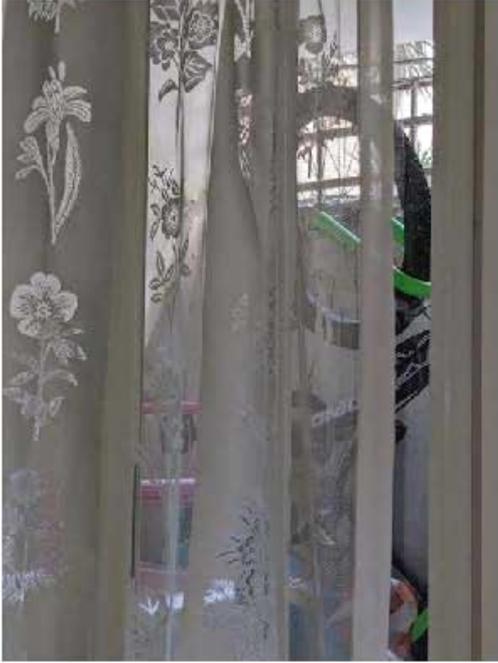
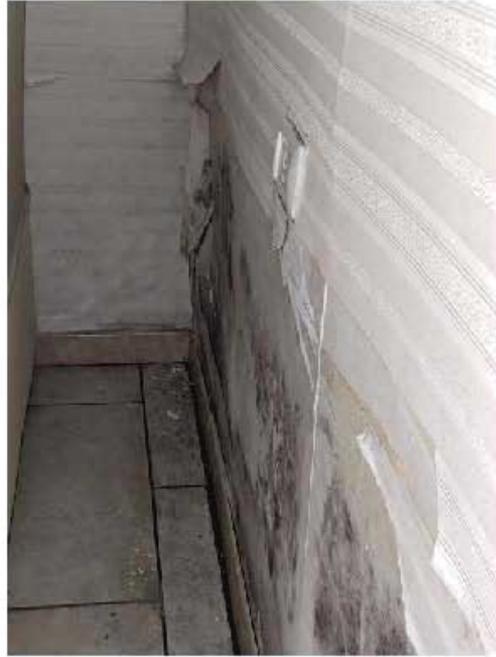
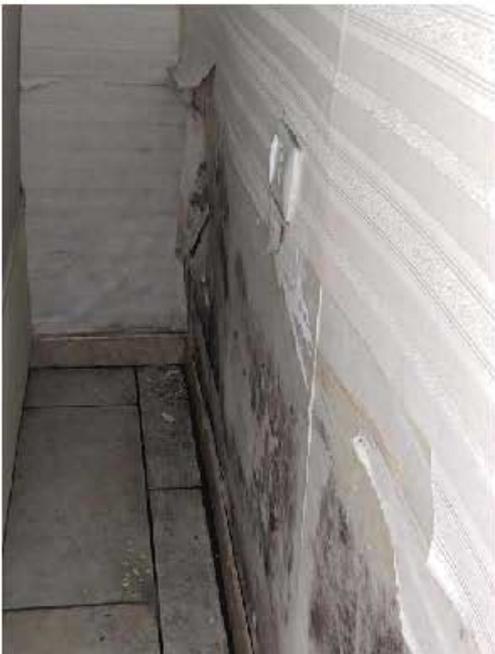
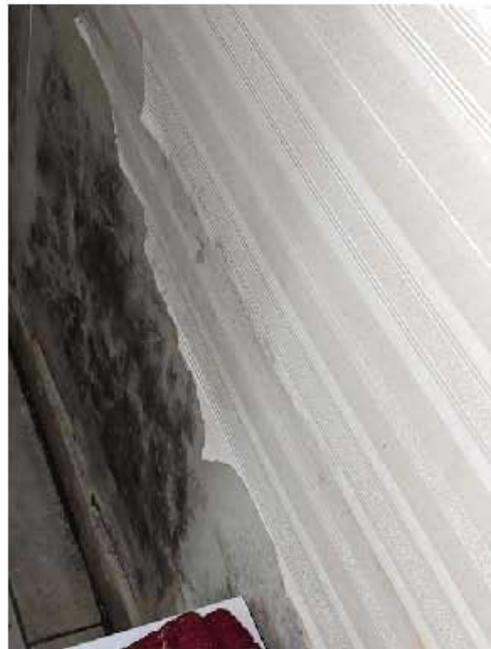
PARTICOLARI delle infiltrazioni site alle spalle del letto causate da una perdita del vecchio impianto di carico dell'acqua dell'appartamento oggetto di esecuzione immobiliare, ora in disuso

In merito alla provenienza del danno, questo deriva dalle **perdite e/o rottura** del vecchio impianto di carico dell'acqua dell'appartamento oggetto di esecuzione immobiliare, ora in disuso.

1. *Protezione della pavimentazione esistente con cartoni e teloni di plastica pesante*
2. *Rimozione di pannello isolante*
3. *Spicconatura di intonaco*
4. *Intonaco deumidificante*
5. *Posa di pannello isolante*
6. *Rasatura e stuccatura*
7. *Preparazione del fondo*
8. *Tinteggiatura con pittura lavabile*
9. *Trasporto a discarica*
10. *Scofanatura a spalla*

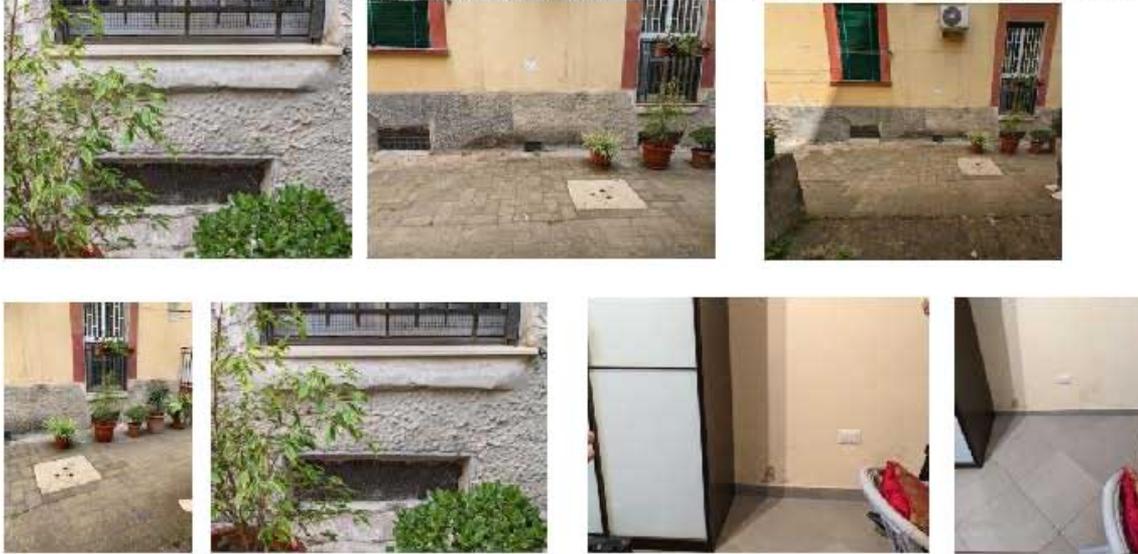
L'appartamento sito al piano superiore, presenta lievi segni di infiltrazioni di umidità provenienti dalla porzione di muratura imbibita dalle infiltrazioni.

VISTA DEL CORTILE INTERNO VISTA DELLE LIEVI INFILTRAZIONI AL PIANO SUPERIORE

Il cui ripristino, evidenziato, non viene computato, stante la esiguità del danno

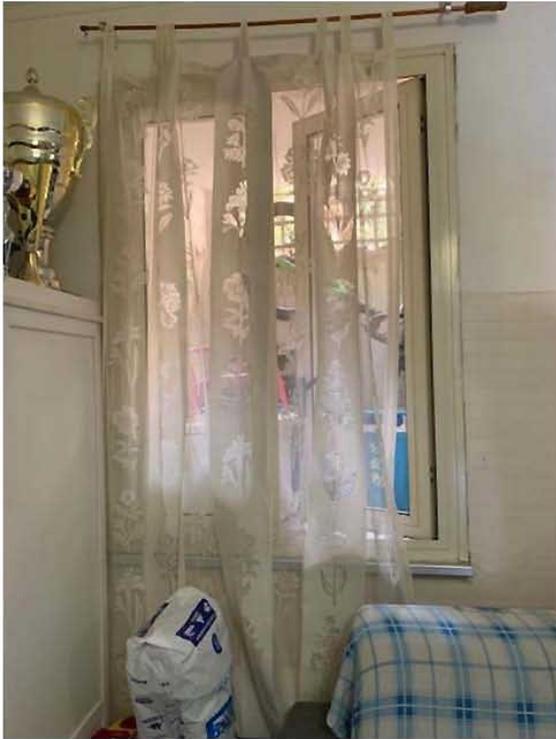
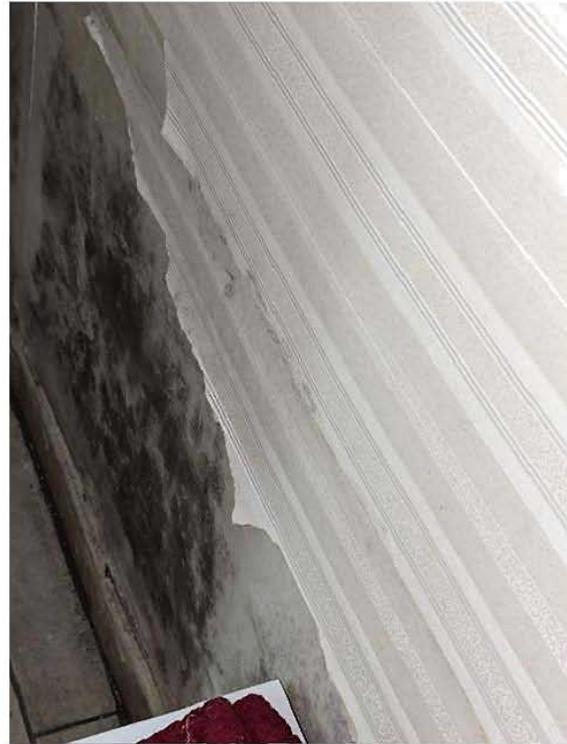
L'ambiente maggiormente interessato dalle infiltrazioni è la camera da letto, la quale è a diretto contatto con il cortile condominiale retrostante solo per la parete di fondo, dove è sita la finestra, è ad esso sottoposto, ma la parete maggiormente

interessata dalle infiltrazioni è quella a confine con l'appartamento oggetto di esecuzione immobiliare.

Le infiltrazioni infatti, sono nate nella parte bassa della parete a confine con i due bagni adiacenti siti nell'appartamento confinante e col tempo stanno raggiunto la parte alta fino ad interessare l'appartamento soprastante
L'acqua, infatti, rimanendo imprigionata nel tufo e non riuscendo ad evaporare, inizia un processo che porterà a fenomeni di sfaldamento e deterioramento.

Per il ripristino dello stato dei luoghi, si rendono necessari i seguenti lavori di ripristino (All. Computo Metrico), calcolato in base Prezzario dei Lavori Pubblici della Regione Campania 2024.
