CONSULENZA TECNICA D'UFFICIO
PROCEDURA ESECUTIVA R.G.E. 73/17 e 154/21
G. E. dott. Guglielmo Manera

LOTTO n. 7

stato dei luoghi accertato ad aprile 2023 da cui si evince il depauperamento

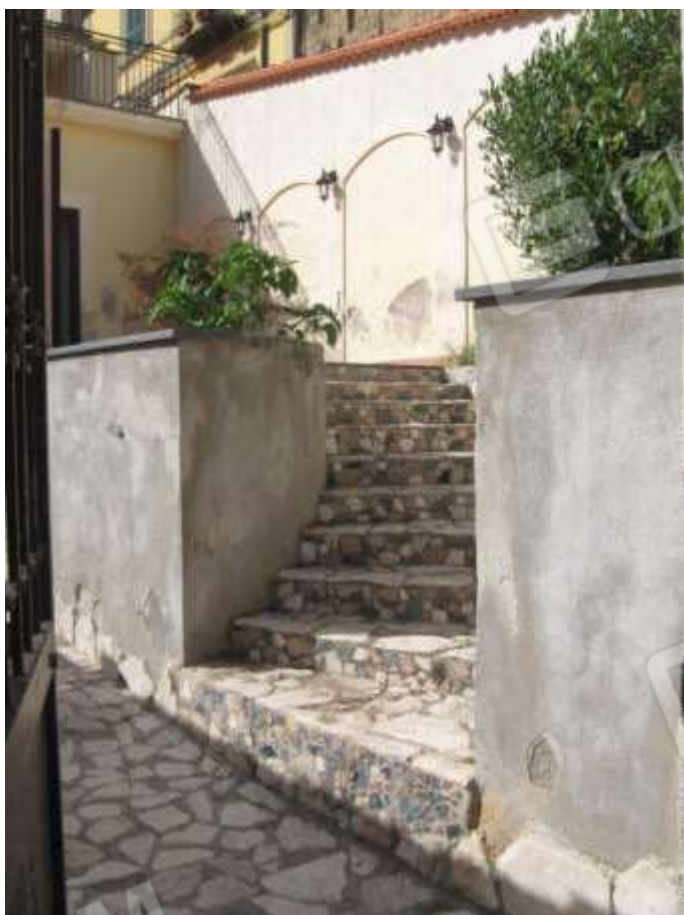
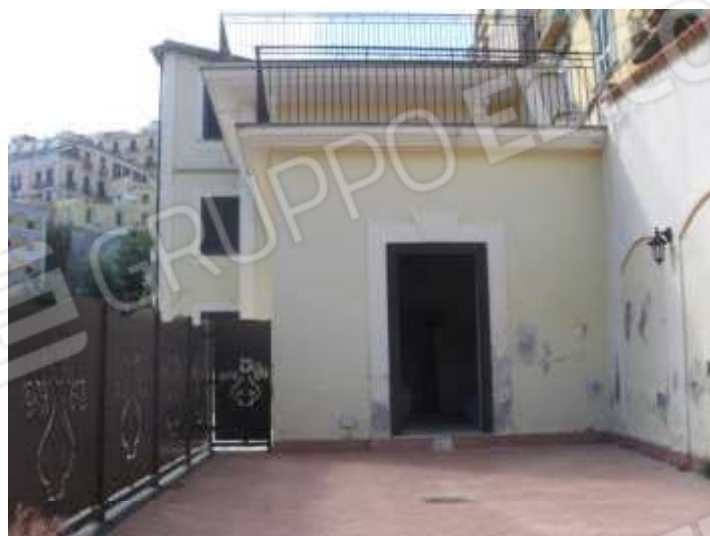
accesso all'immobile visto dal civico 18 e terrazzo esclusivo

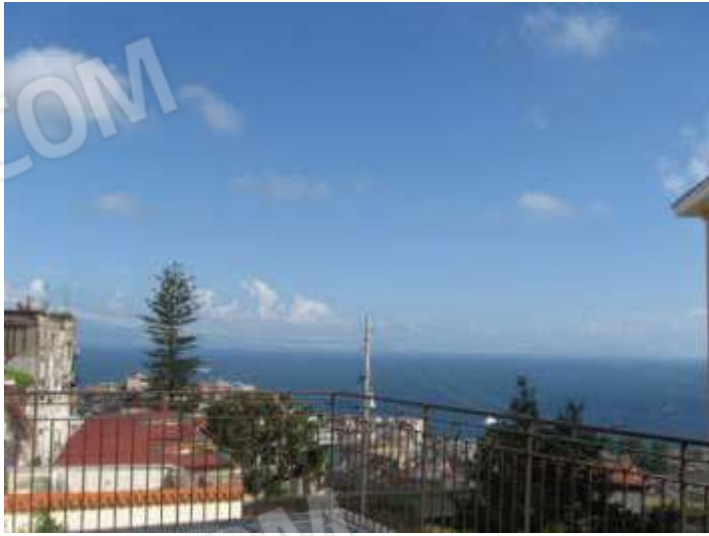
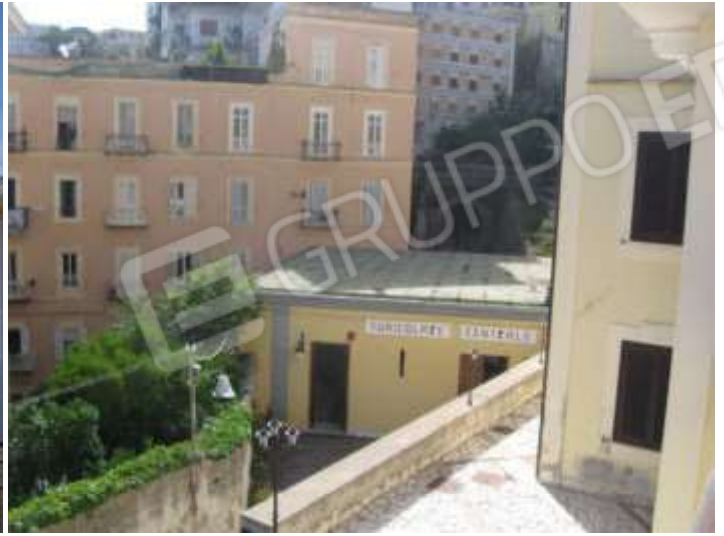
circondario visto dal terrazzo

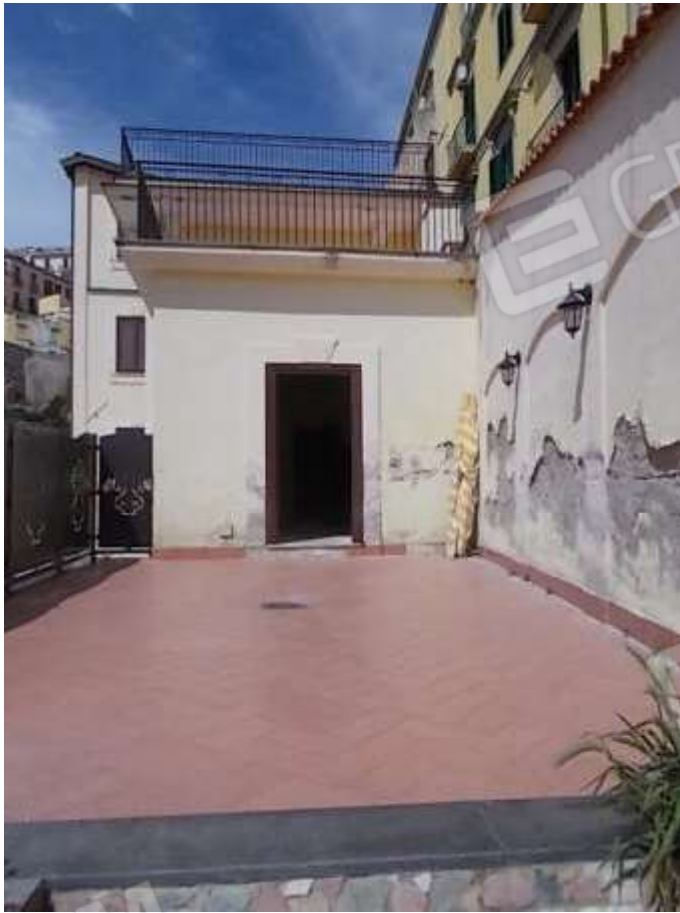
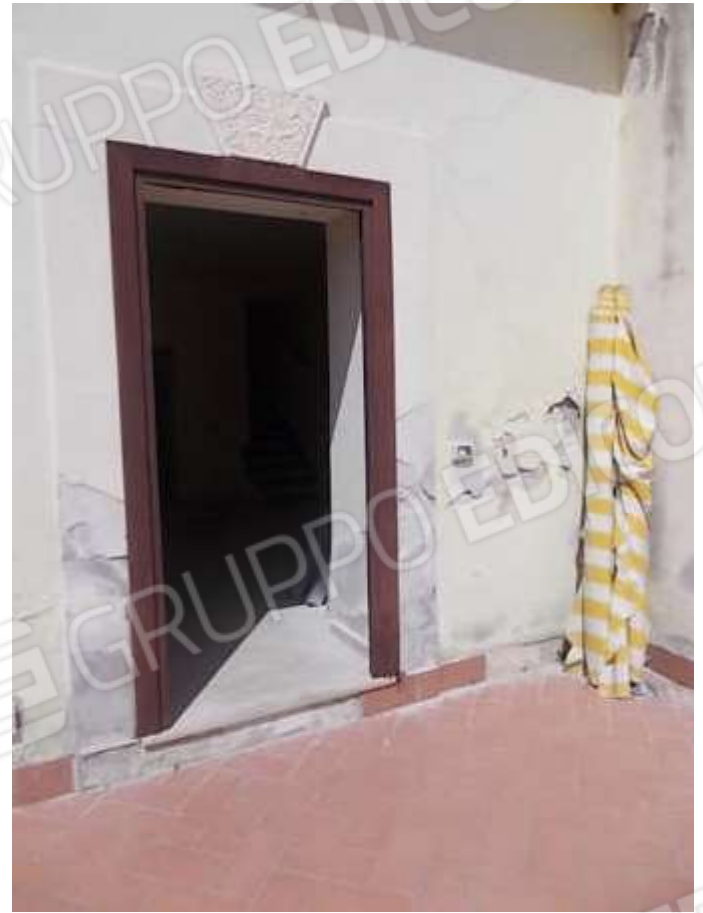
ingresso al bene e terrazzo al piano terra, si rilevano chiazze di umidità ascendente ed infiltrazioni provenienti dalla strada

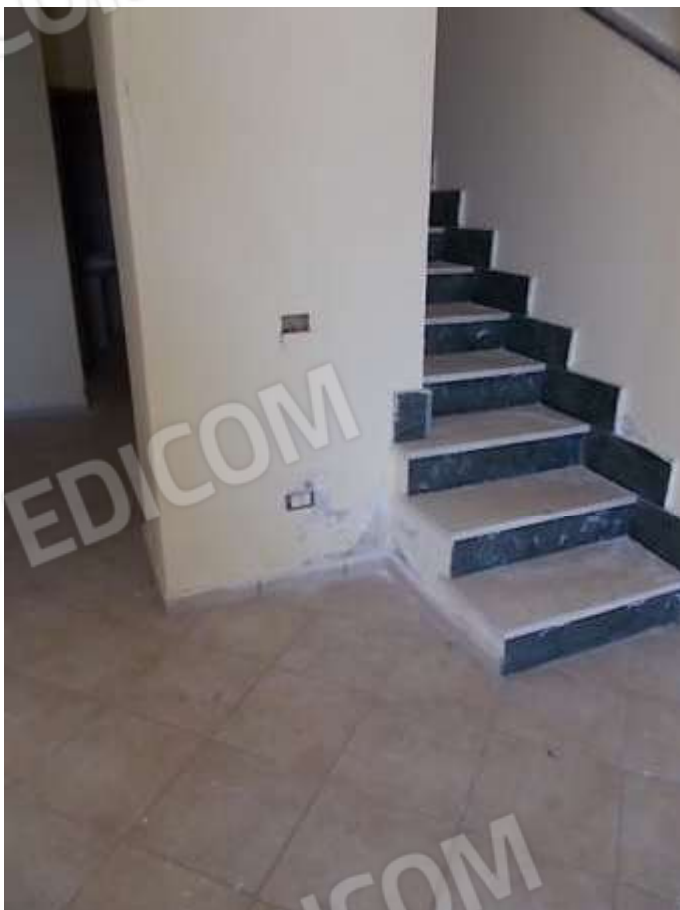
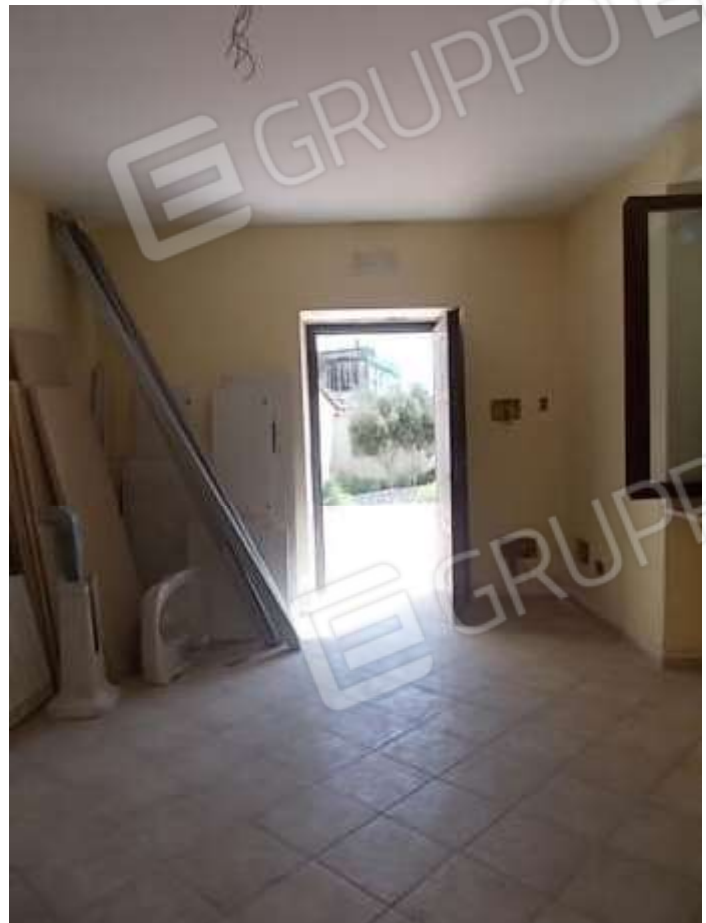
soggiorno - pranzo, si rilevano ampie chiazze di umidità ascendente

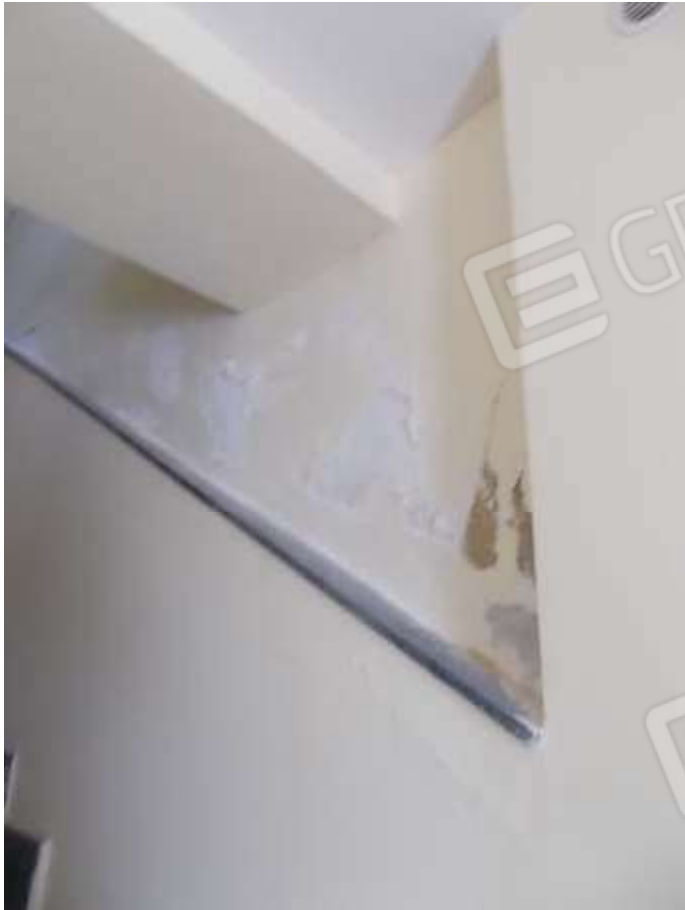
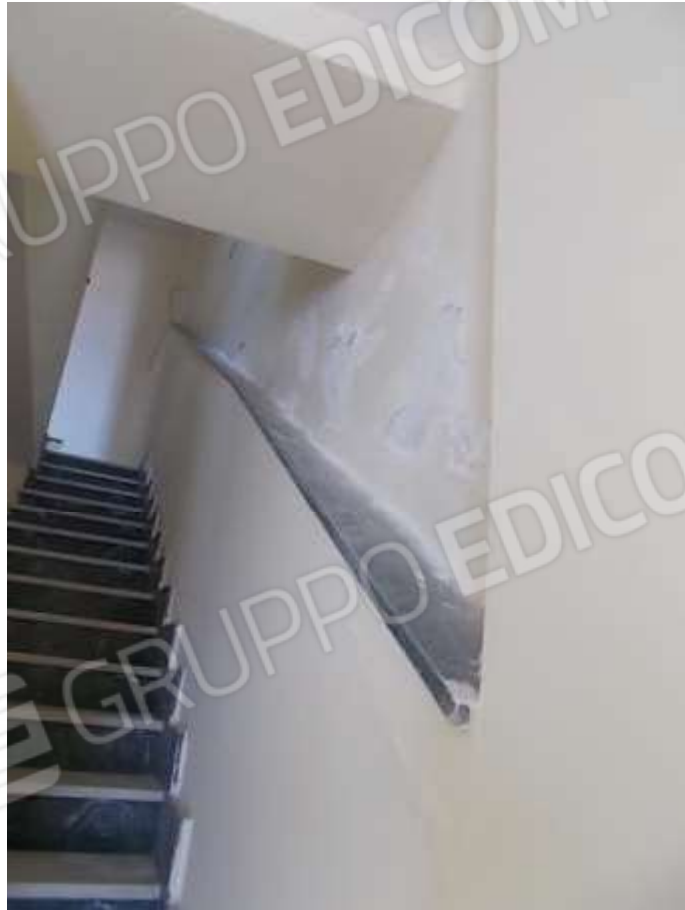
infiltrazioni sulla scala provenienti dal muro di contenimento della strada

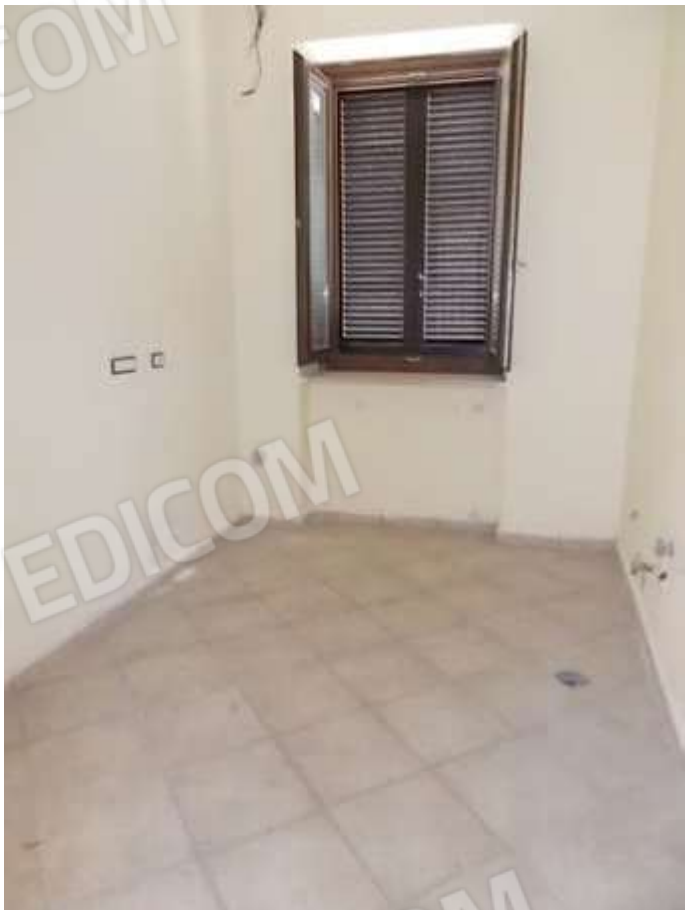
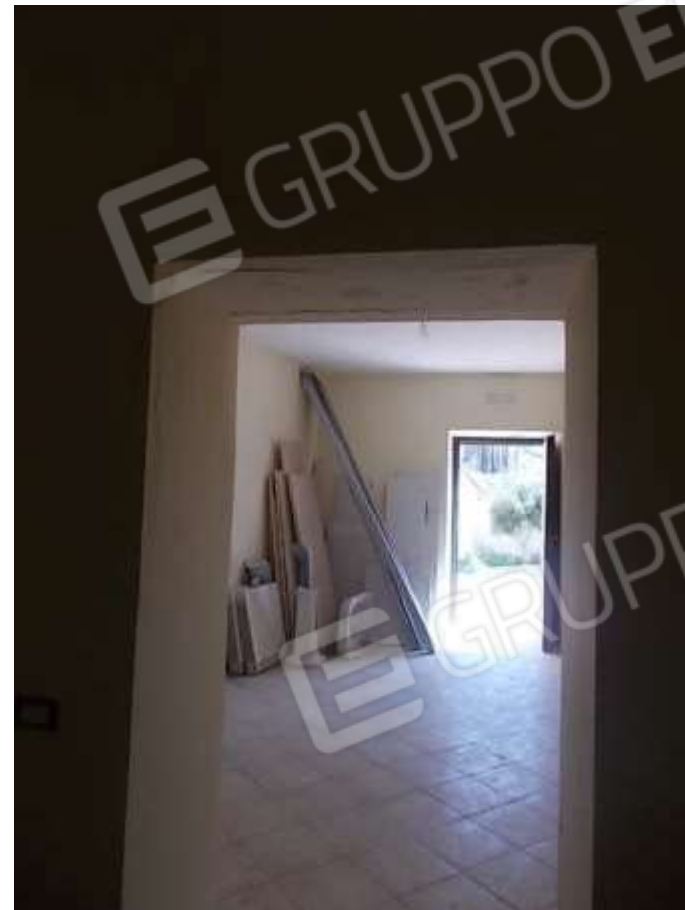
cucina, umidità ascendente e deterioramento degli architravi causato all'ossidazione dei ferri per la presenza di acqua nelle mura

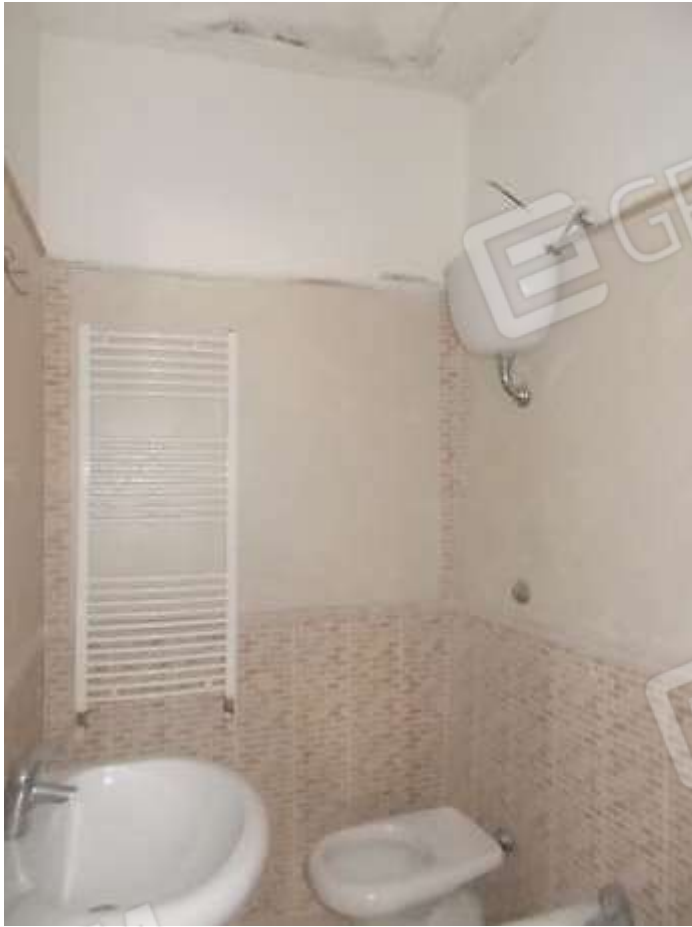
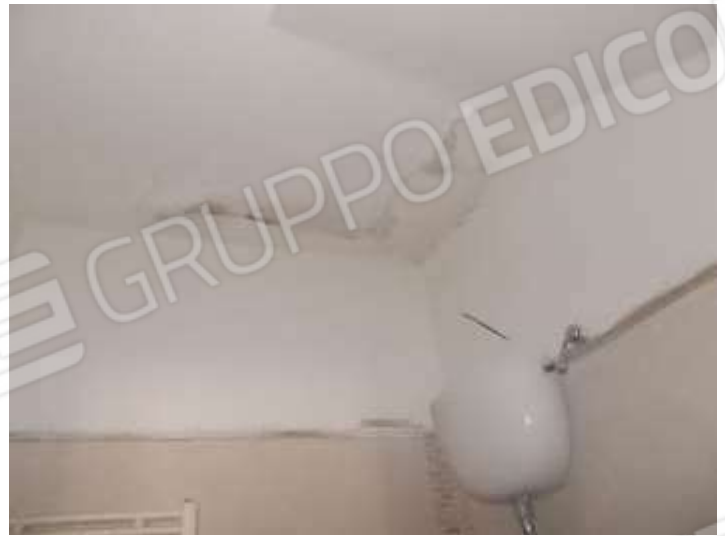
w.c. al piano terra si rilevano infiltrazioni provenienti dal primo piano

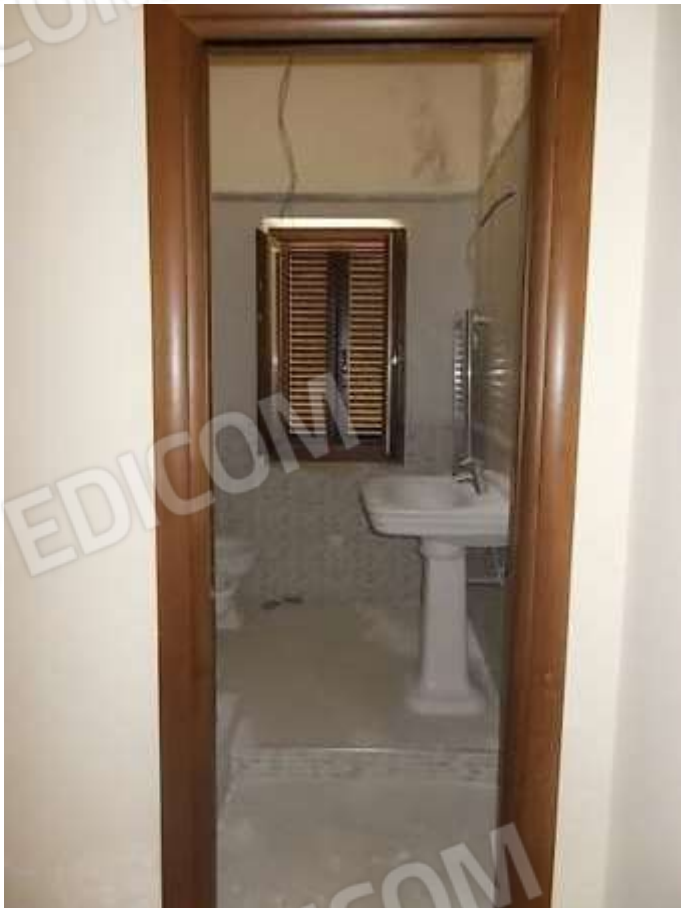
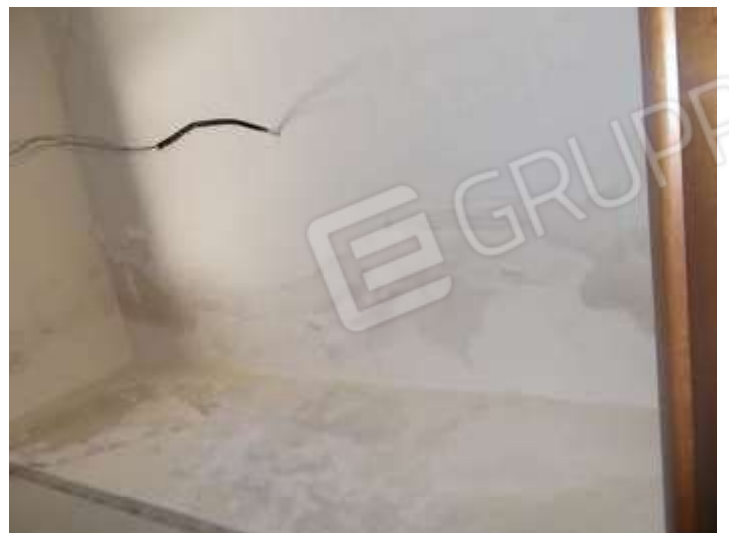
bagno al primo piano, si rilevano infiltrazioni provenienti dalla copertura

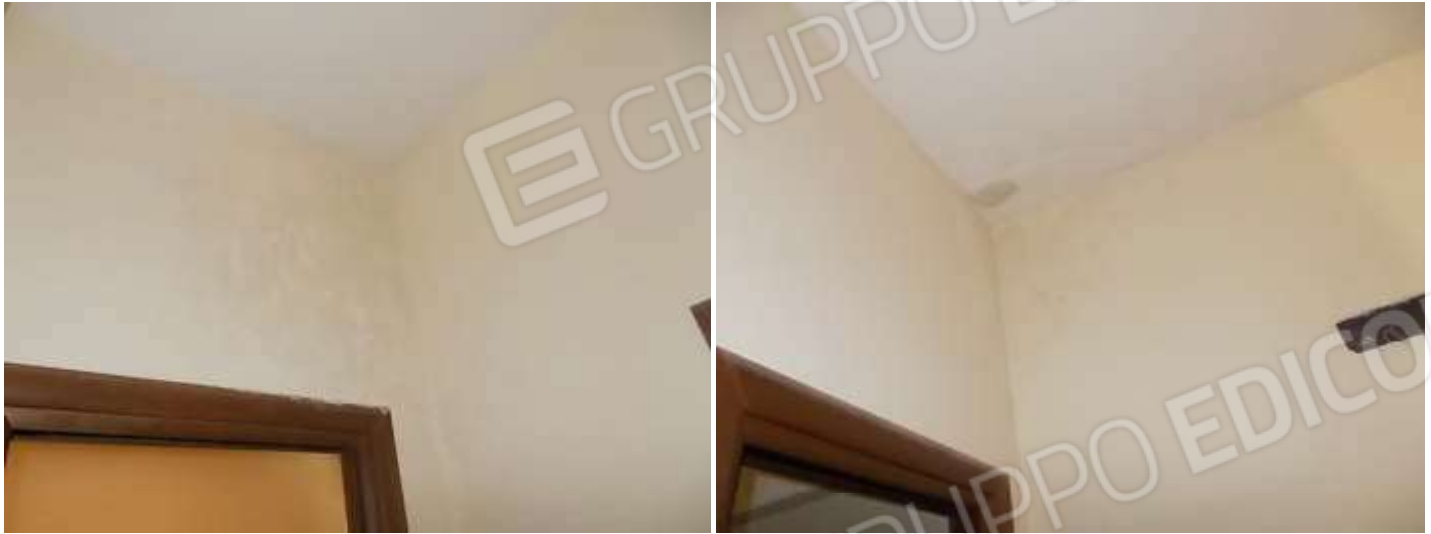
disimpegno primo piano, si rilevano infiltrazioni provenienti dalla copertura

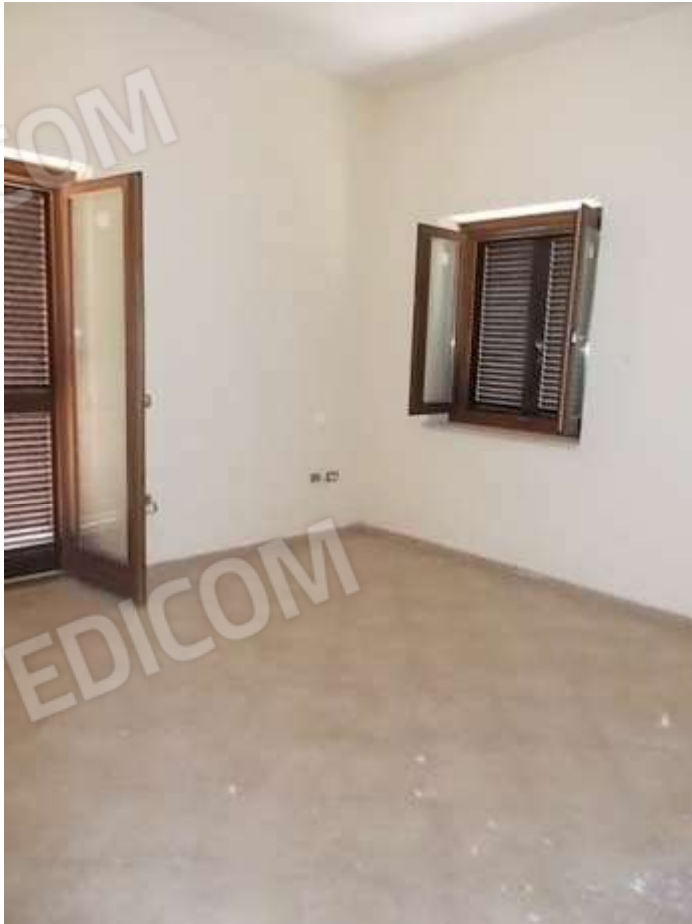
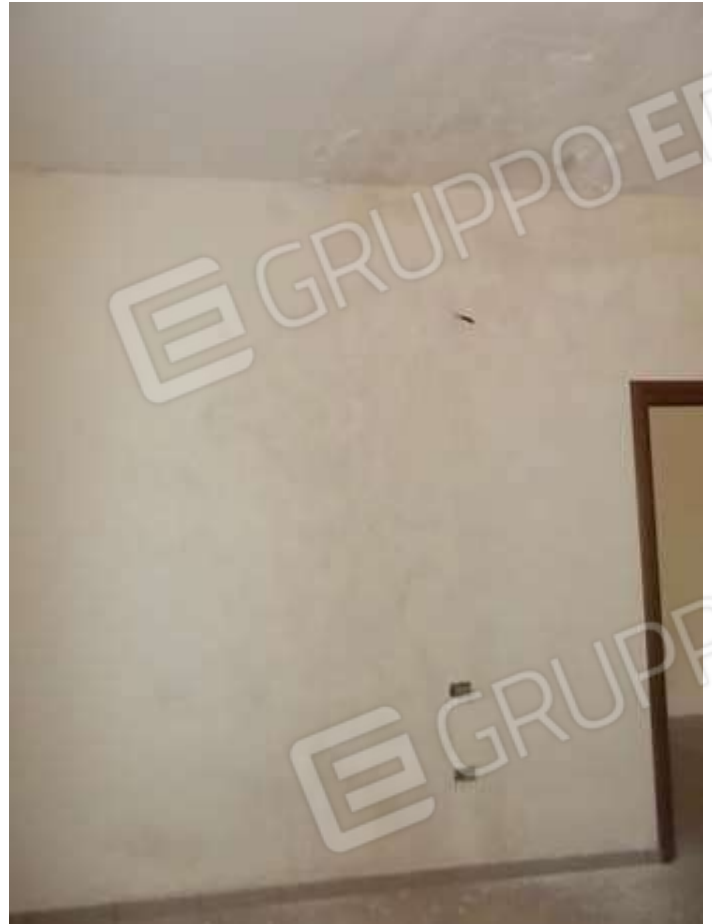
camera n. 2 si rilevano infiltrazioni provenienti dalla copertura

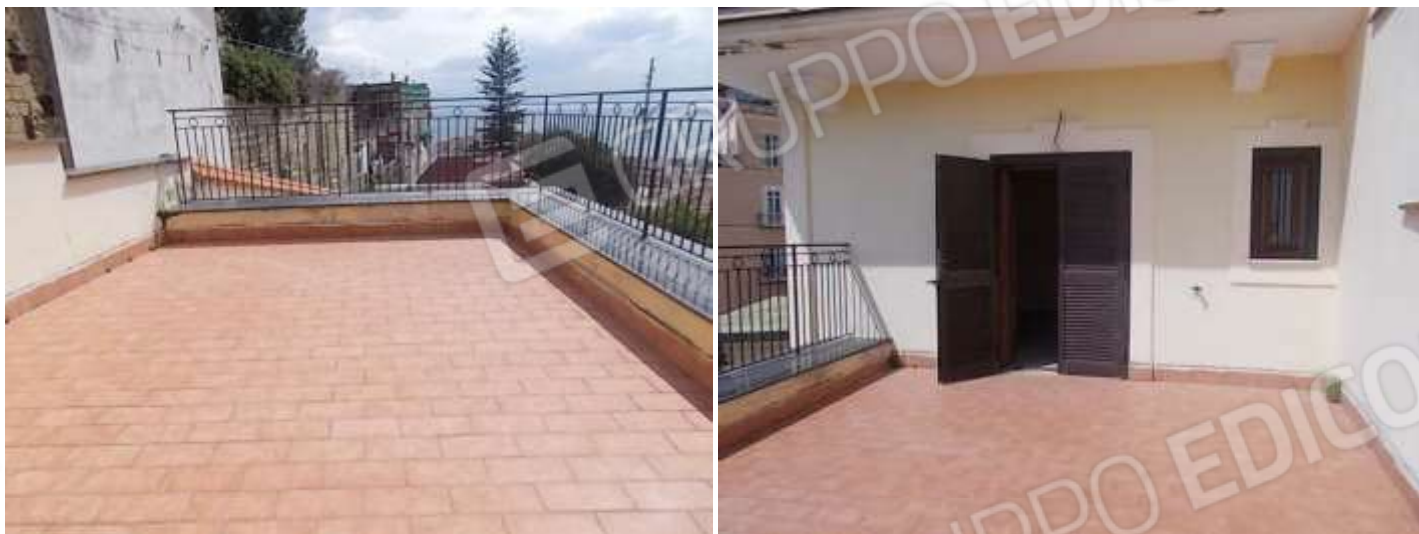
terrazzo, si rilevano depauperamenti del cordolo e del passetto di copertura
