CONSULENZA TECNICA D'UFFICIO
PROCEDURA ESECUTIVA R.G.E. 73/17 e 154/21
G. E. dott. Guglielmo Manera

LOTTO n. 8

stato dei luoghi accertato ad aprile 2023 da cui si evince il depauperamento

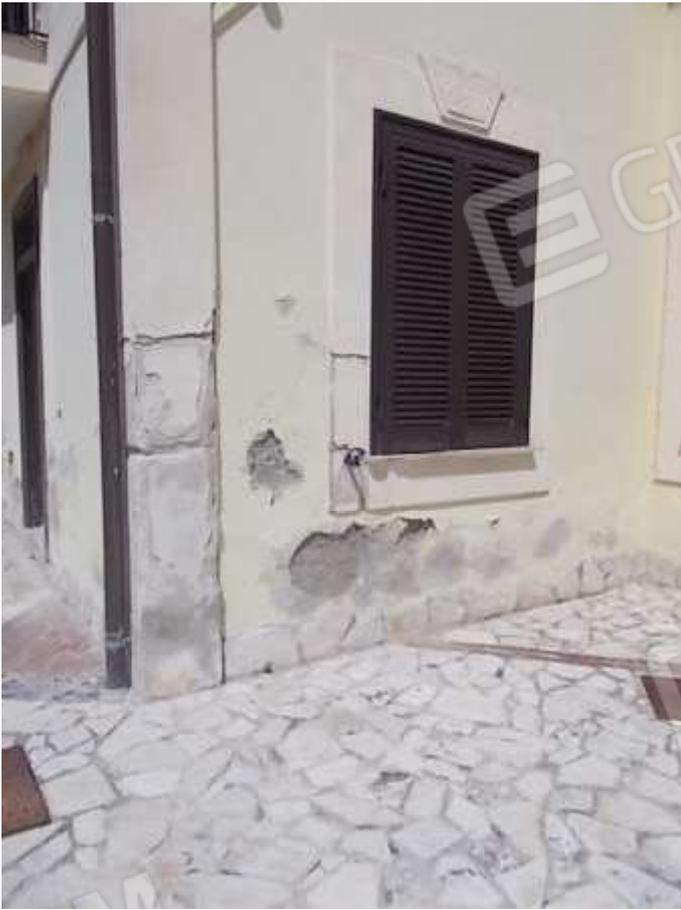
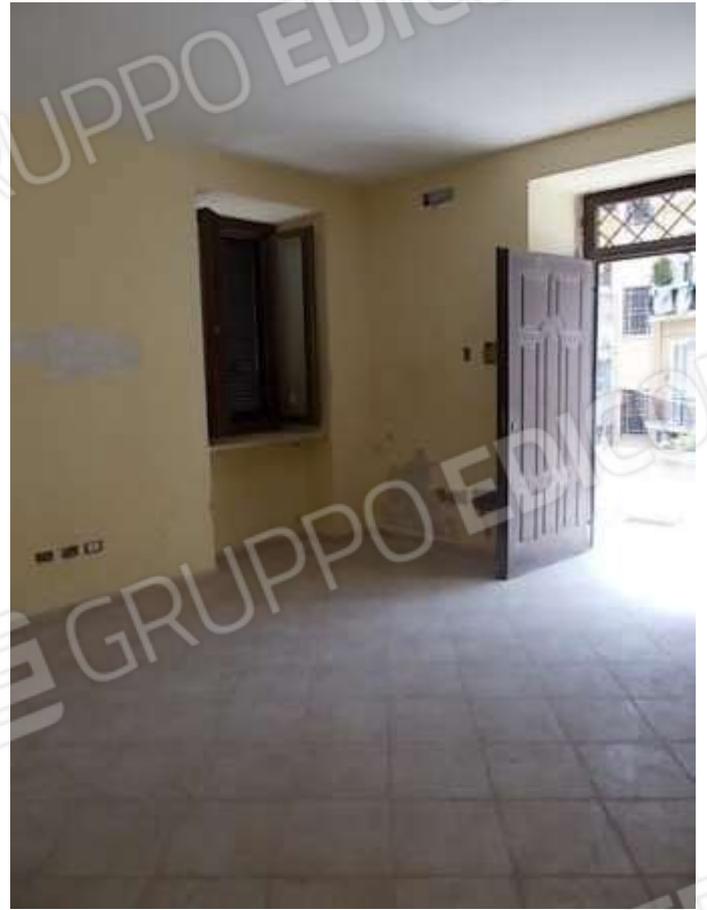
viste esterna ed interna dell'alloggio zona ingresso, si rilevano diffuse chiazze di umidità ascendente

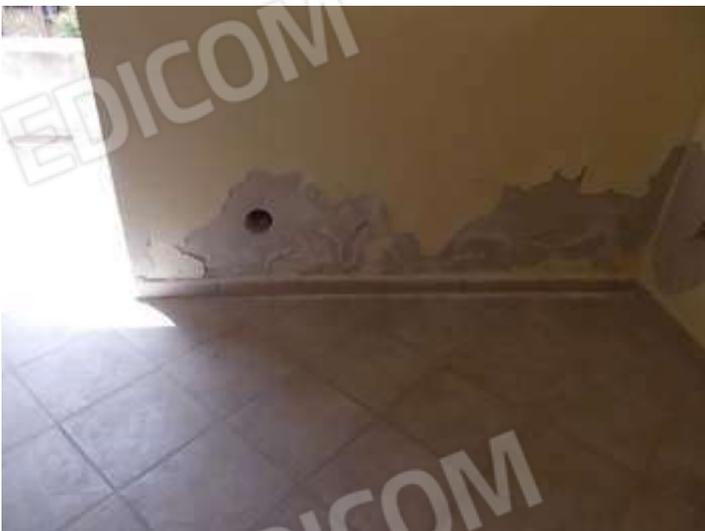
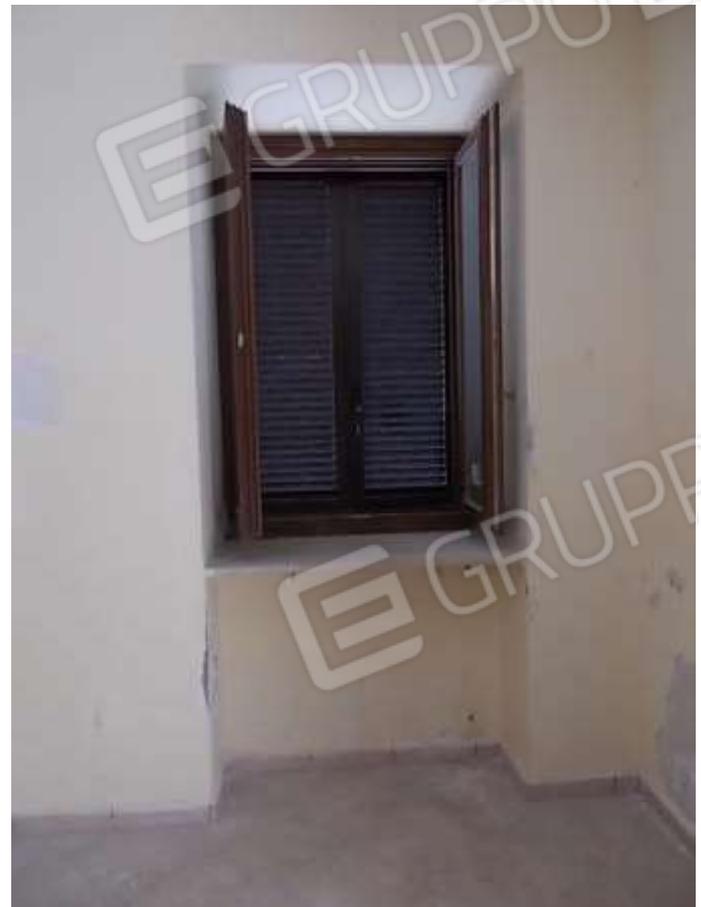
ambiente soggiorno-pranzo umidità ascendente in prossimità della zona ingresso

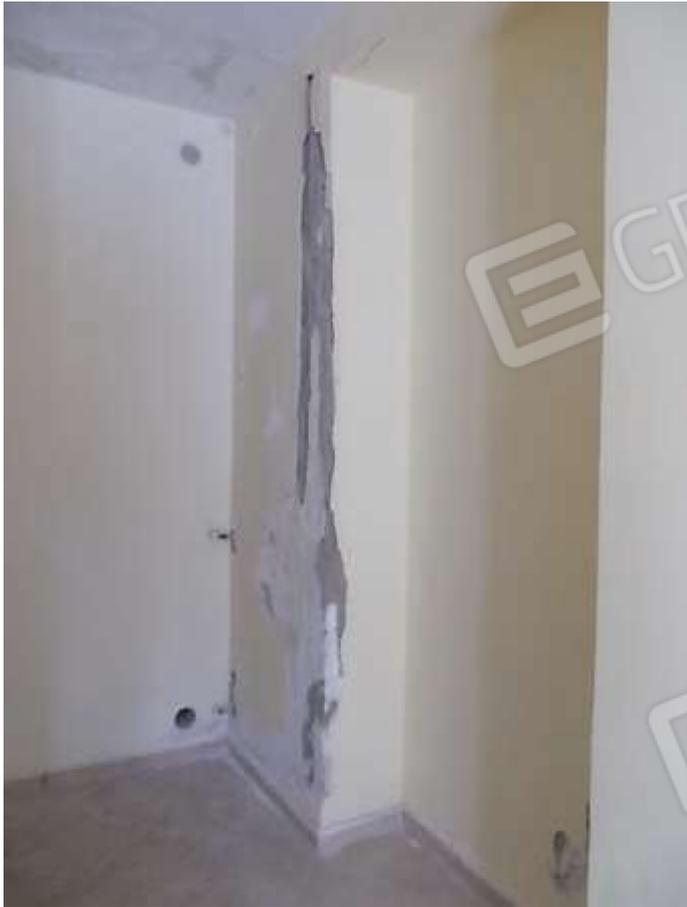
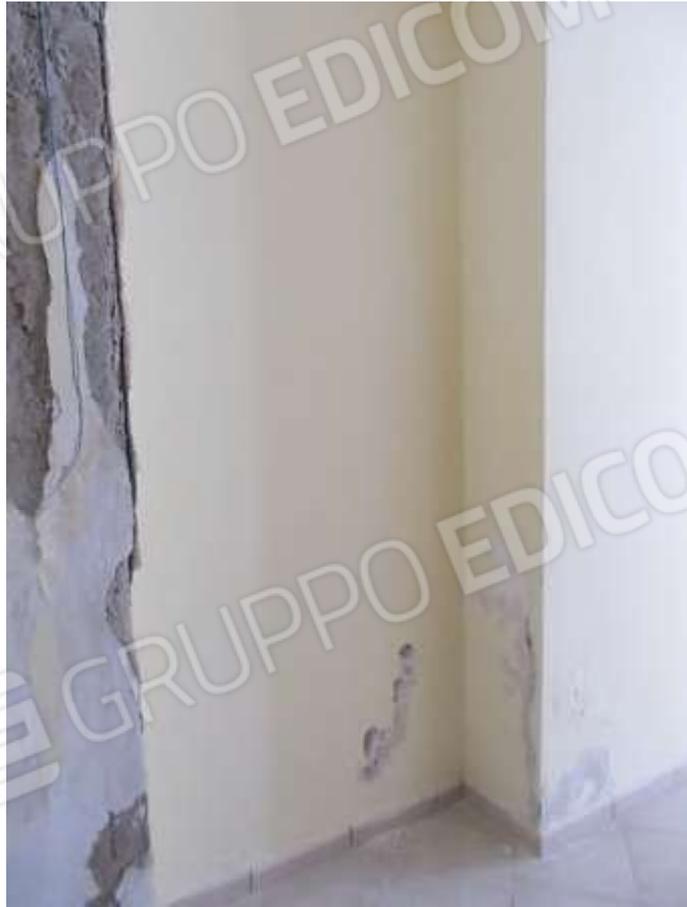
umidità ascendente ed infiltrazioni nel disimpegno al piano terra provenienti dal muro di contenimento della strada

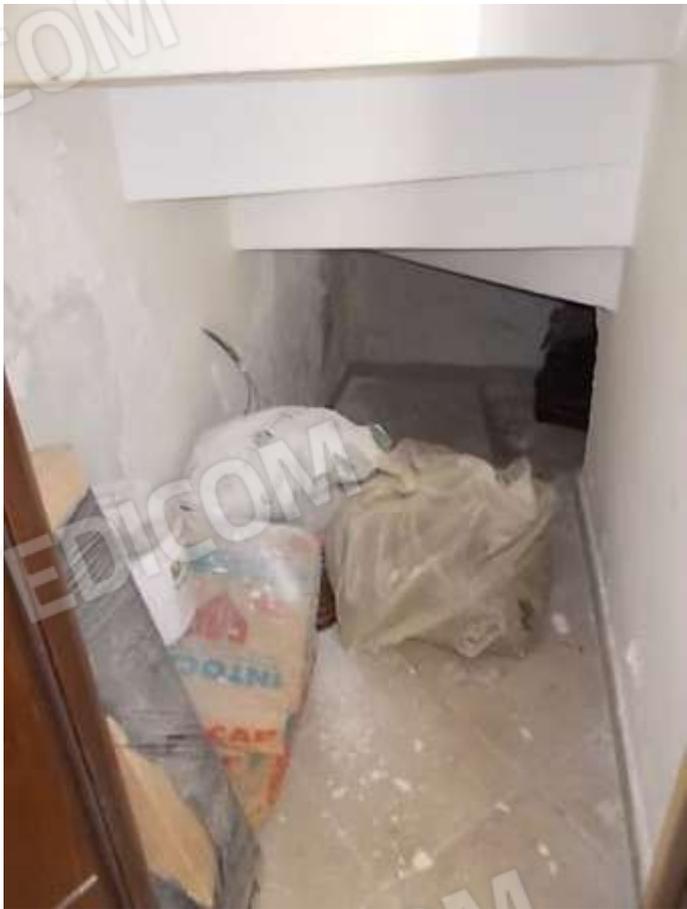
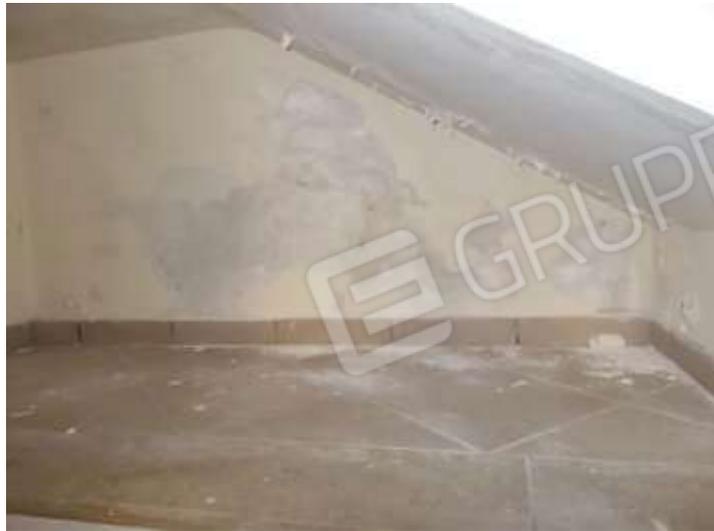
ripostigli invasi da infiltrazioni provenienti dal muro di contenimento ed ascendente

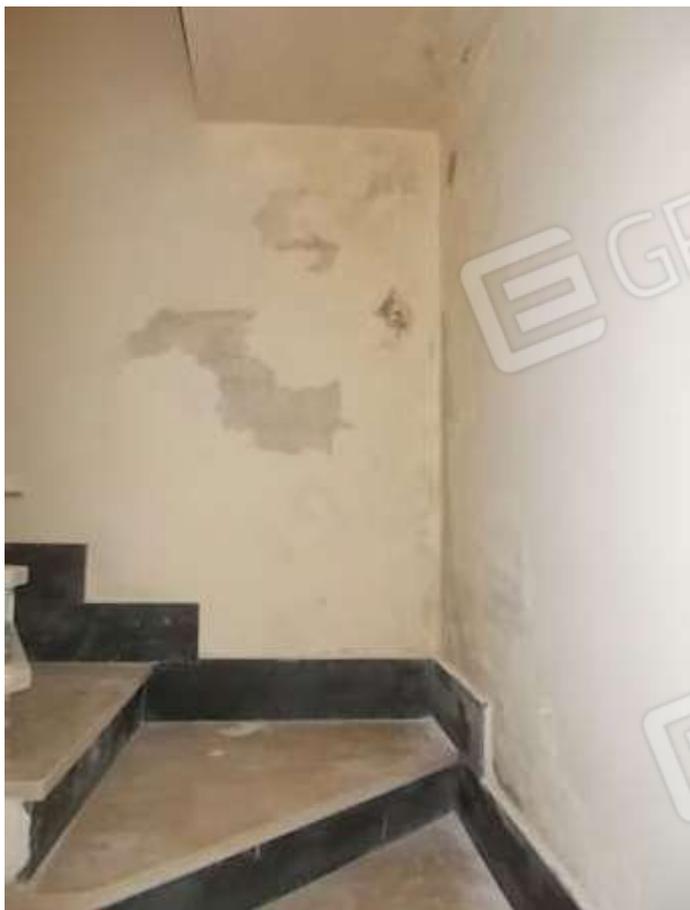
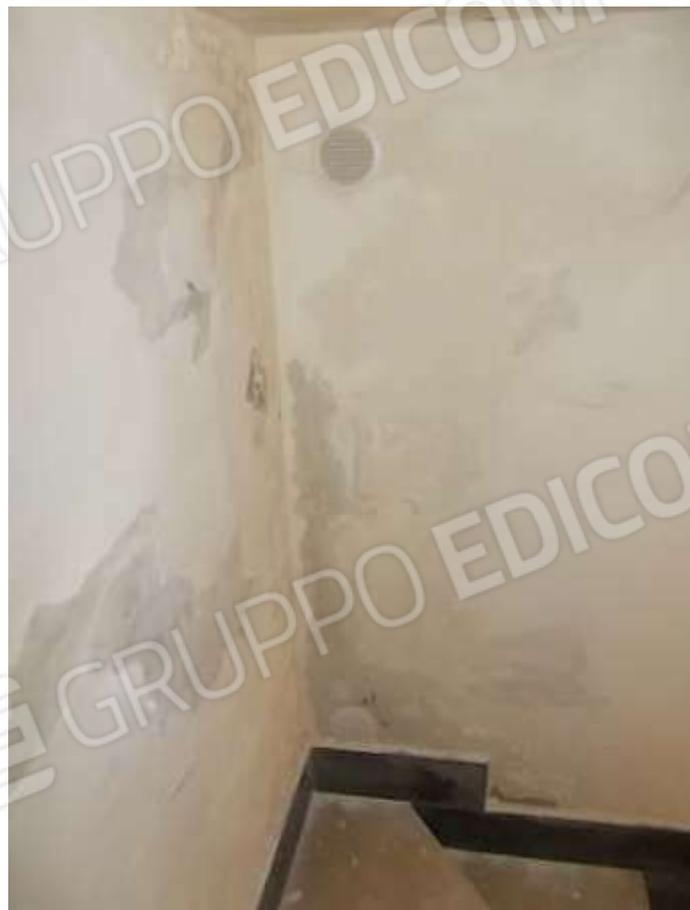
scala resa insalubre dalla diffusa presenza di infiltrazioni provenienti dal muro di contenimento della strada

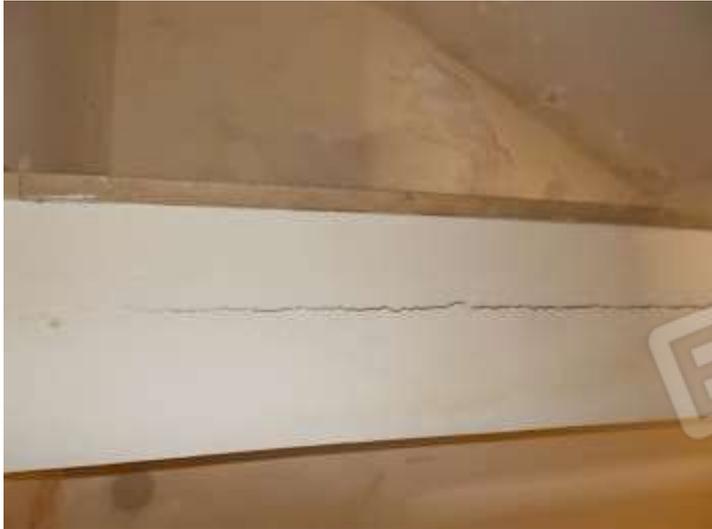
vista della trave di piano compromessa dalle infiltrazioni

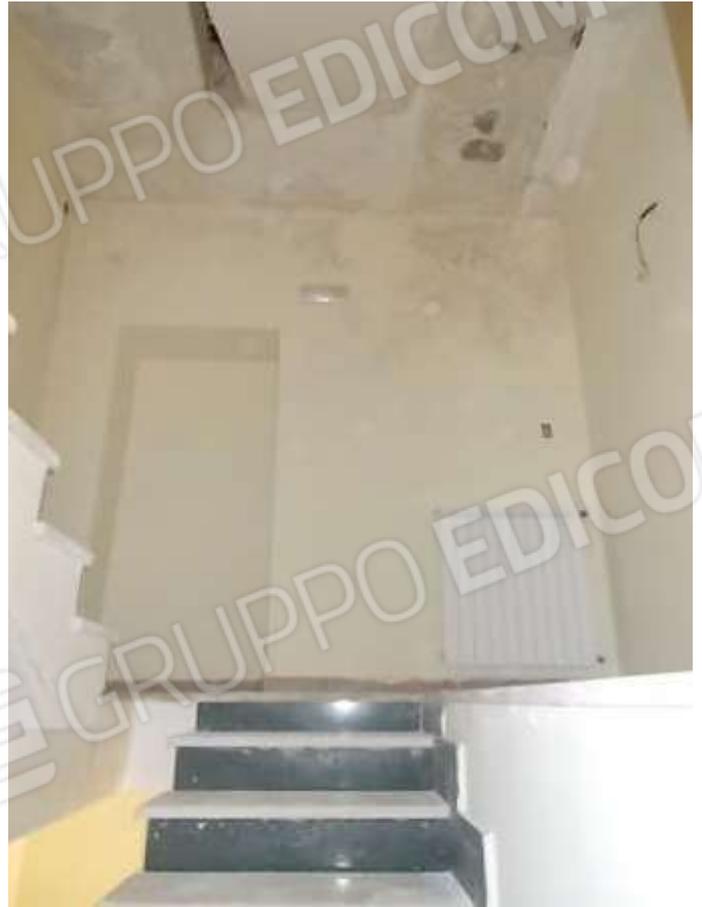
arrivo al primo piano completamente invaso dalle infiltrazioni

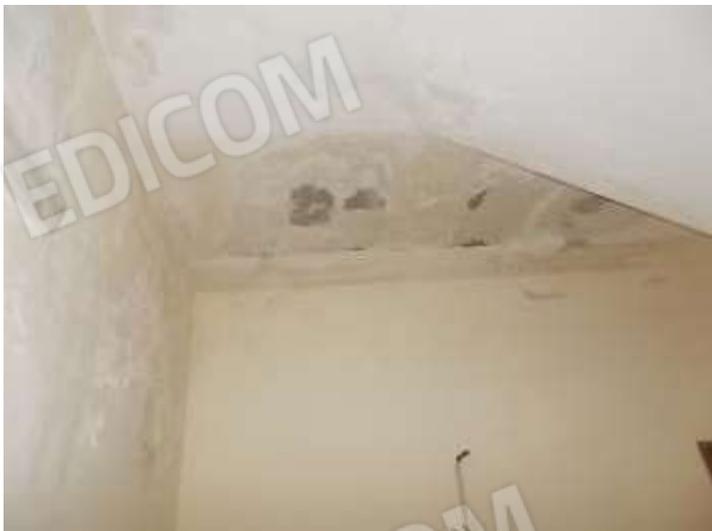
primo piano zona scala compromessa nelle finiture e nelle strutture dalle infiltrazioni

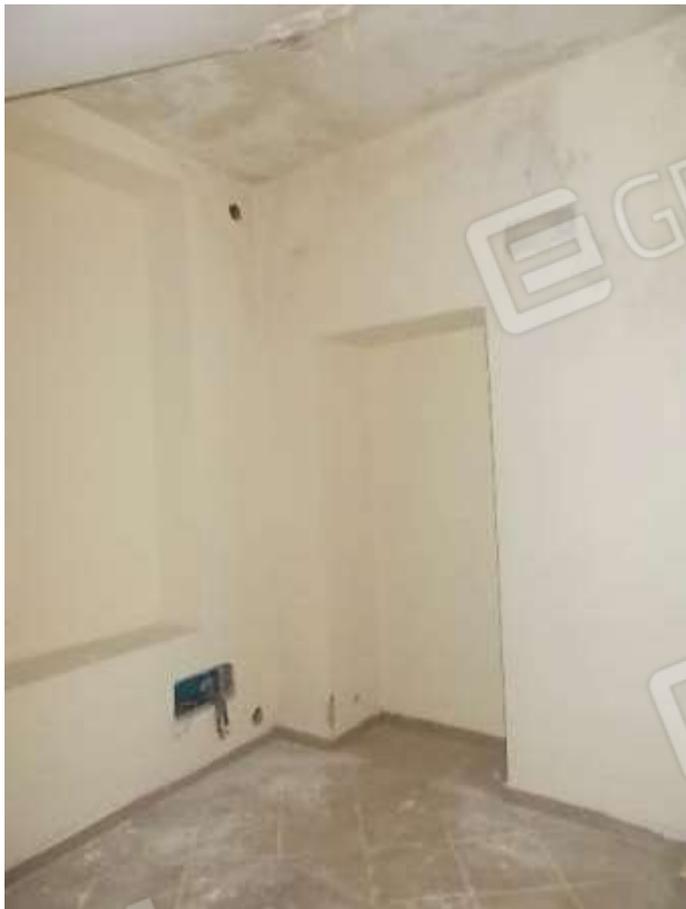
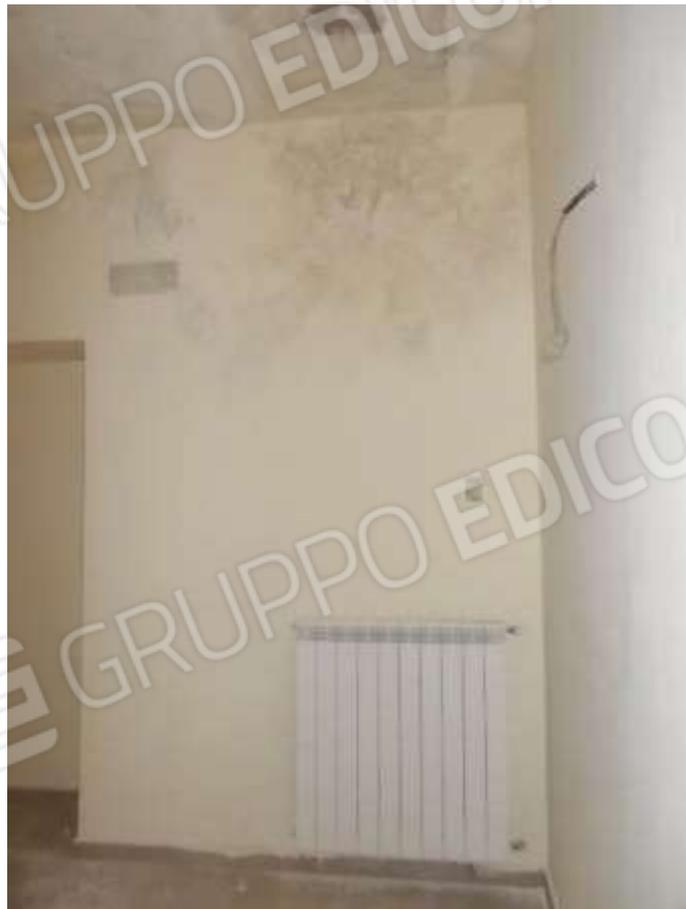
disimpegno d'ingresso al primo piano invaso dalle infiltrazioni

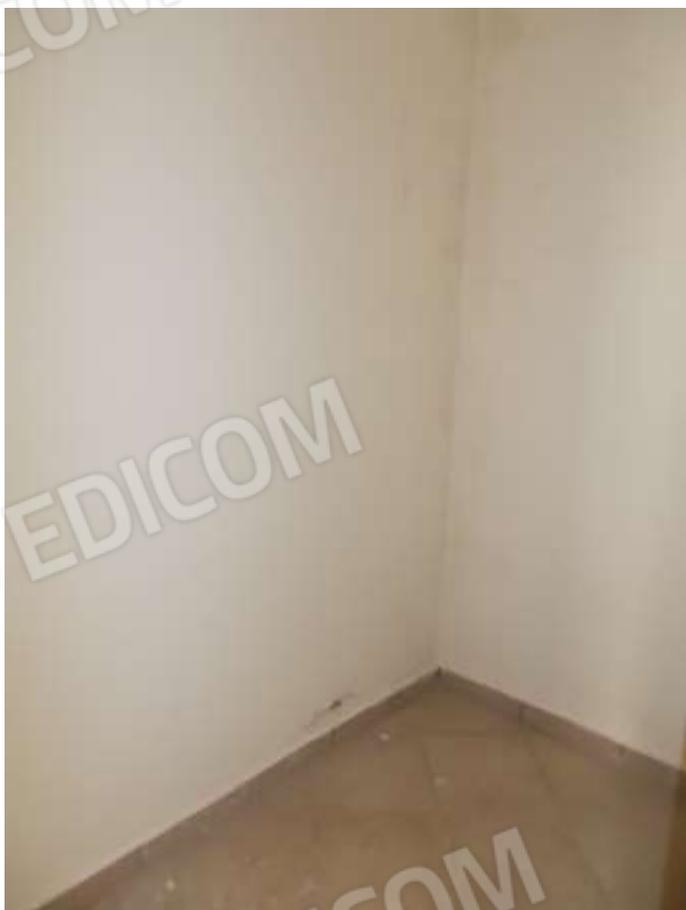
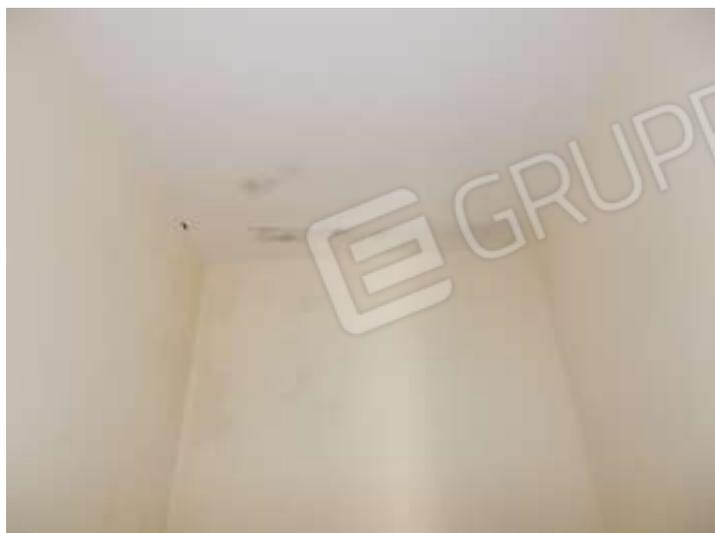
ambiente al primo piano compromesso dalle infiltrazioni provenienti dalla strada

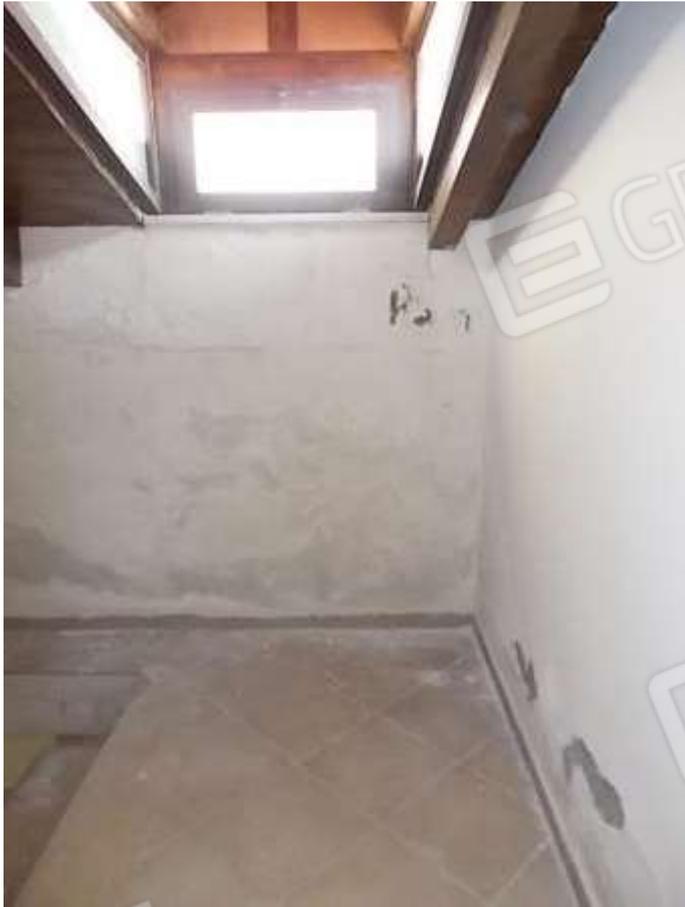
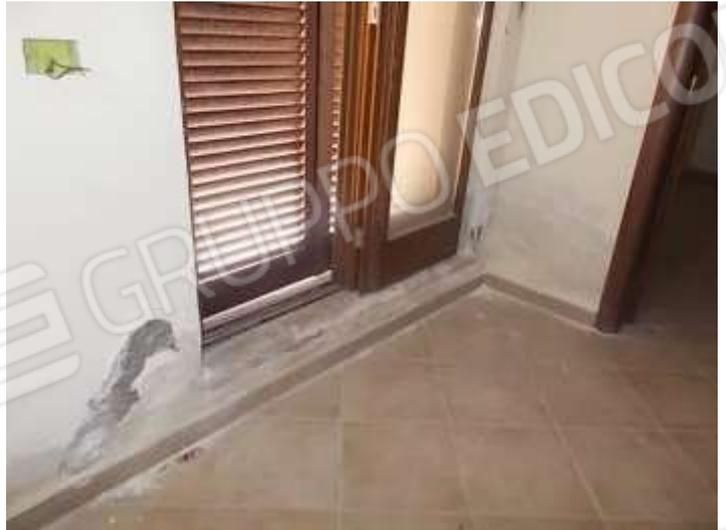
ambienti ultimo piano compromessi dalle infiltrazioni provenienti dai terrazzi e dal muro di contenimento della strada
