CONSULENZA TECNICA D'UFFICIO  
PROCEDURA ESECUTIVA R.G.E. 73/17 e 154/21  
G. E. dott. Guglielmo Manera

**LOTTO n. 9**

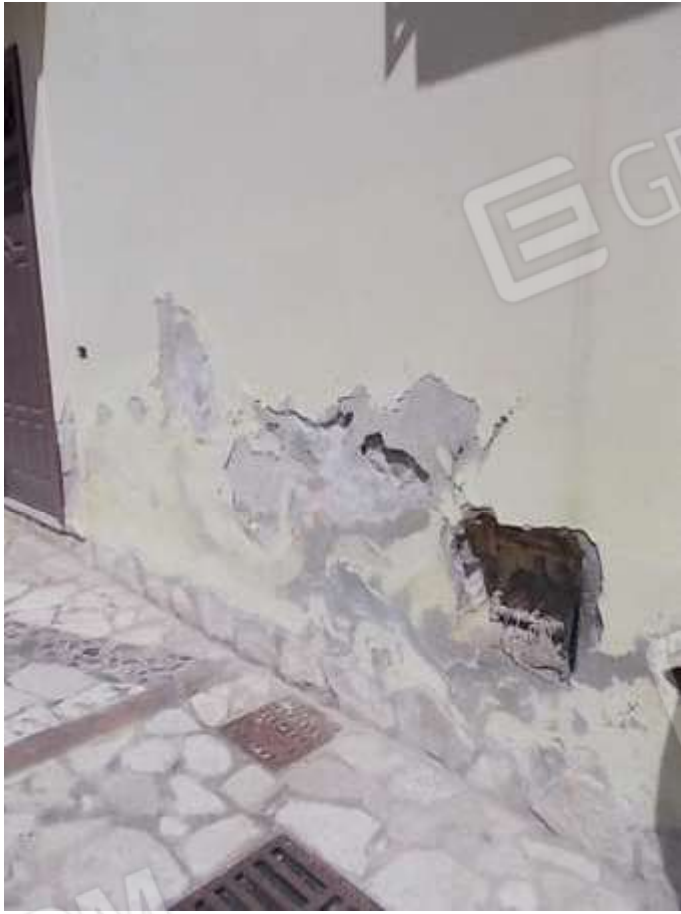
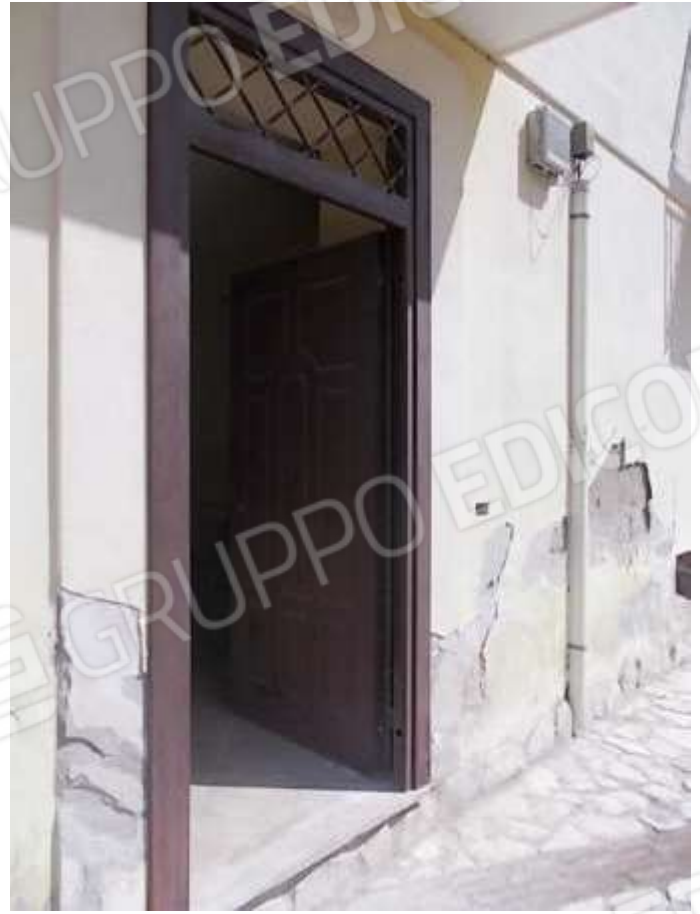
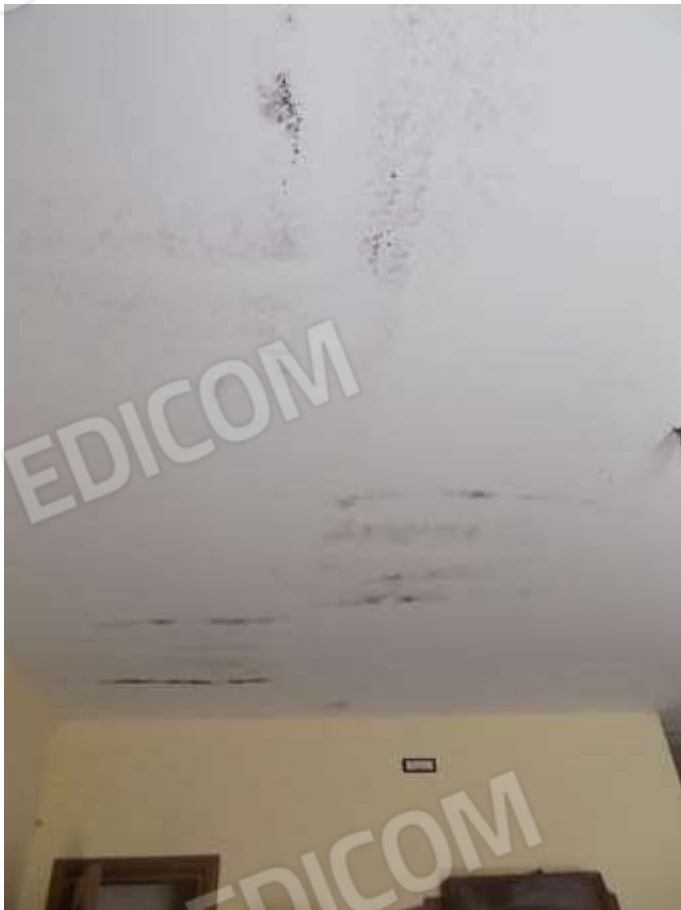
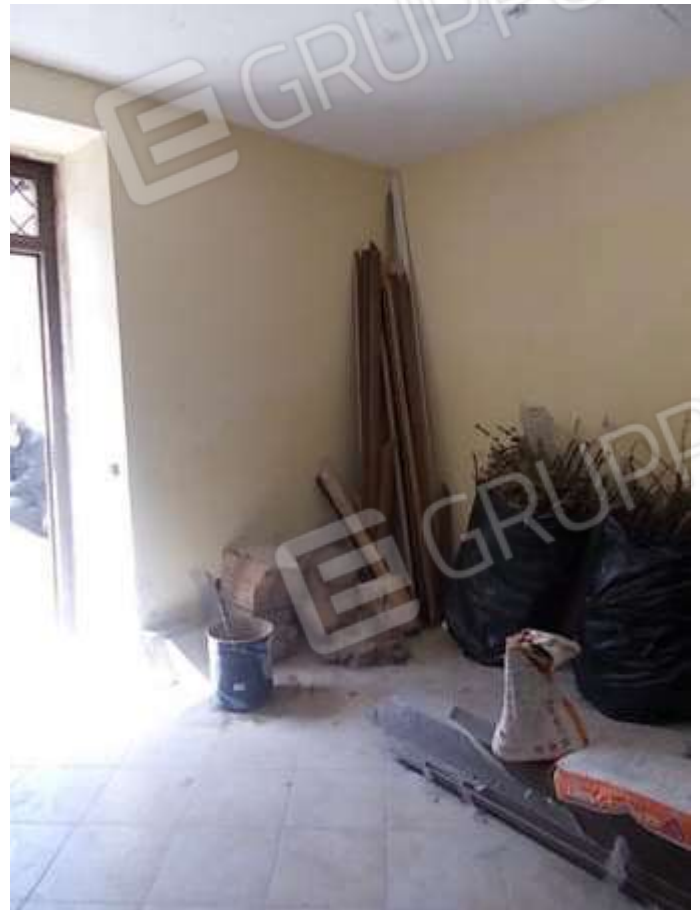
viste esterna ed interna dell'alloggio zona ingresso, si rilevano diffuse chiazze di umidità ascendente e di muffe sui soffitti

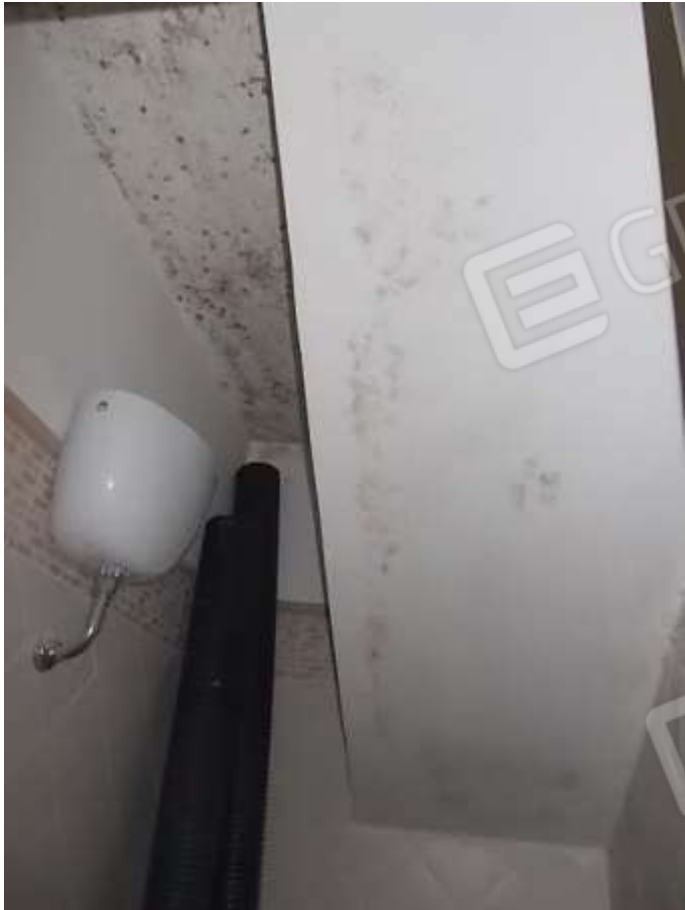
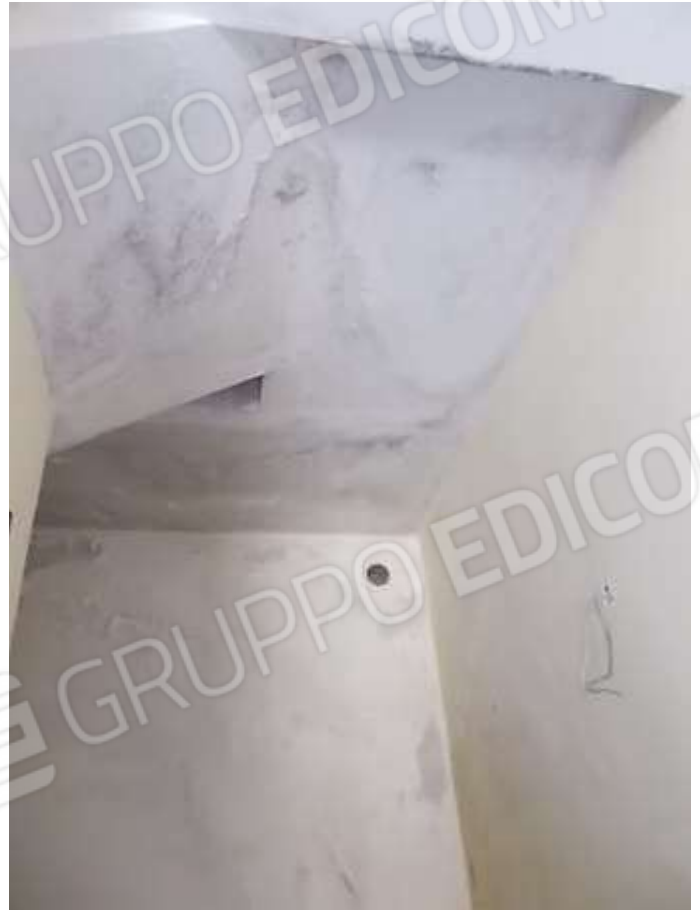
bagno e disimpegno al piano terra invasi da infiltrazioni e muffe

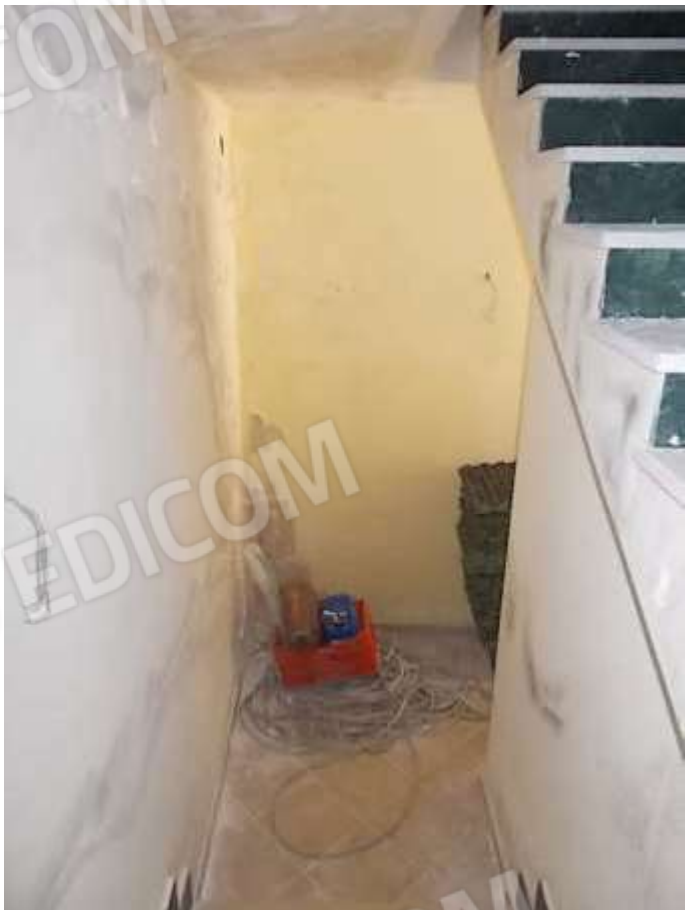
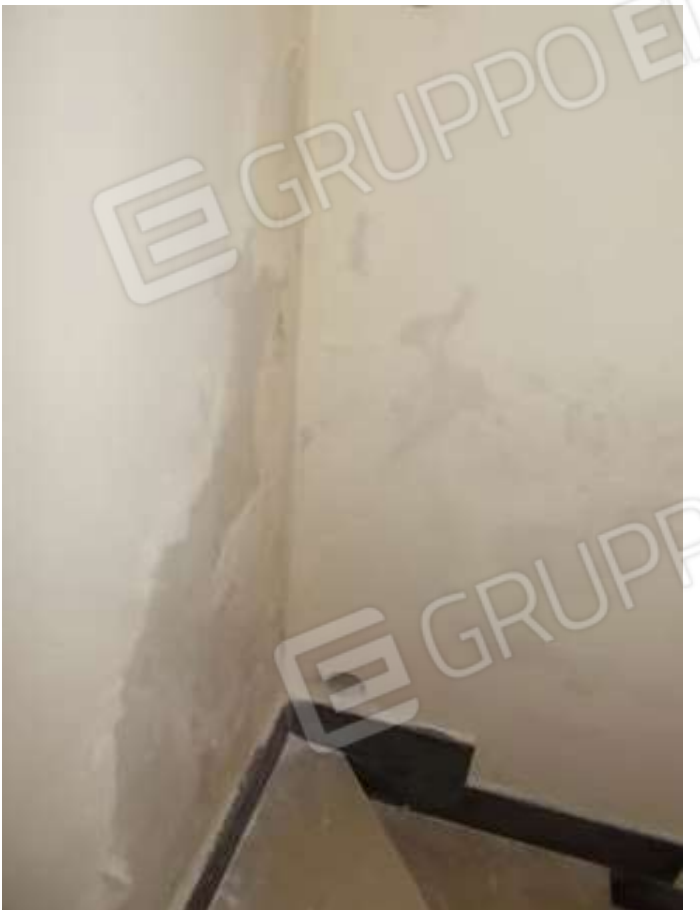
infiltrazioni al piano terra nella zona della scala provenienti dal muro di contenimento della strada

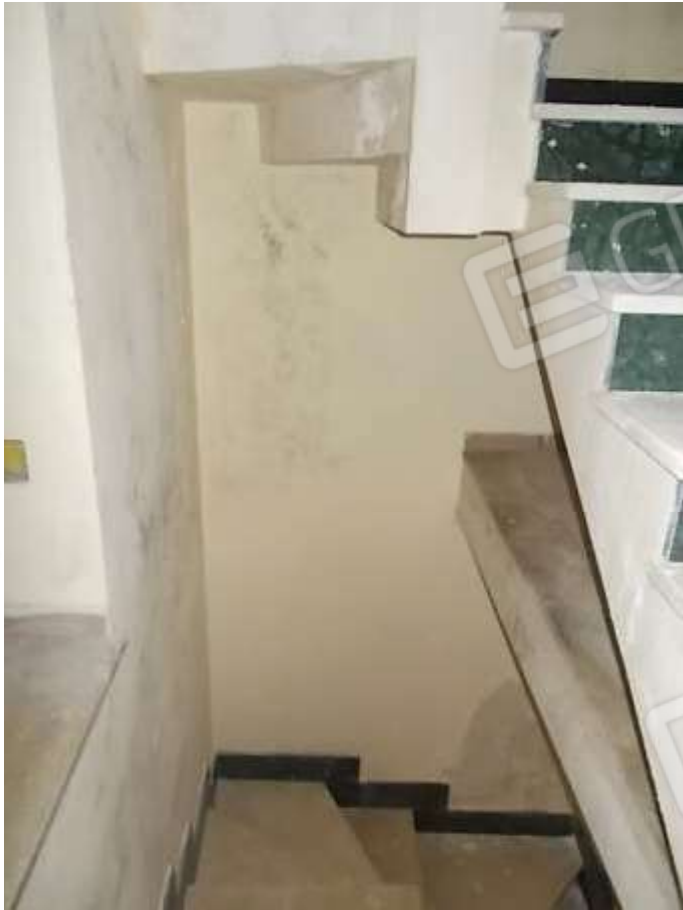
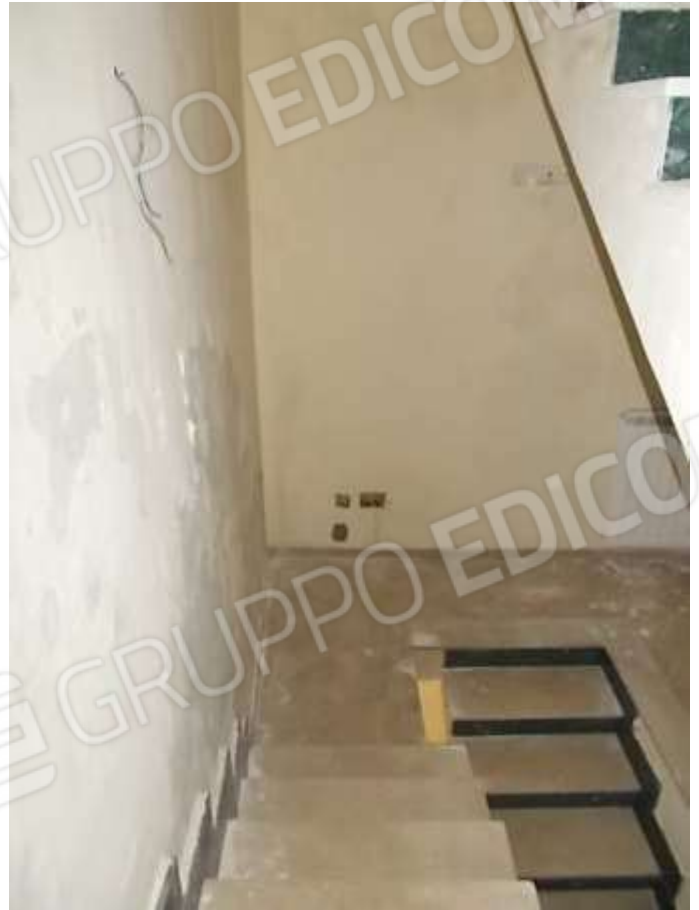
viste della scala con le infiltrazioni provenienti dal muro di sostegno della strada

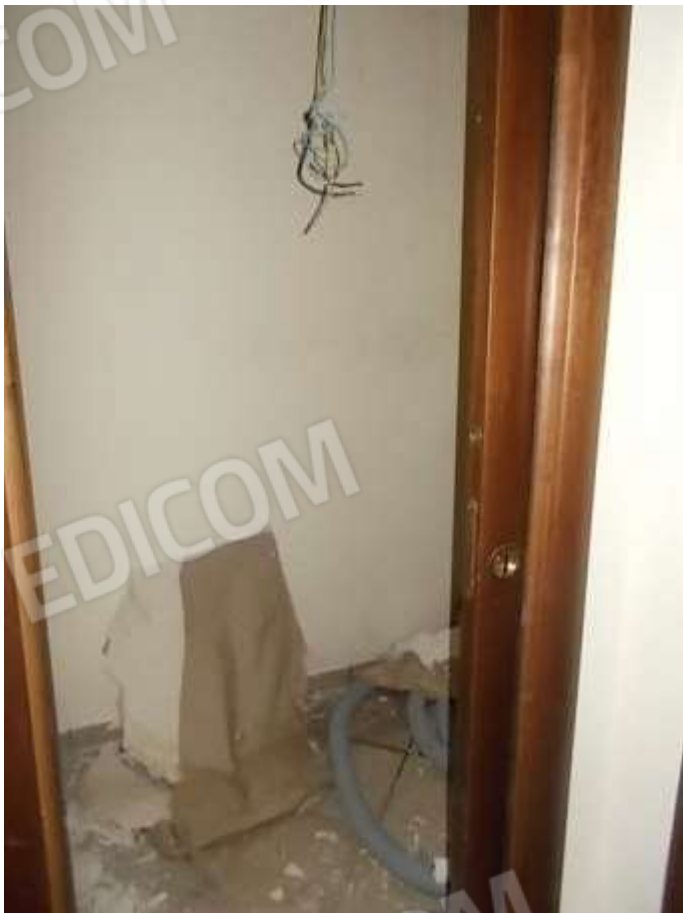
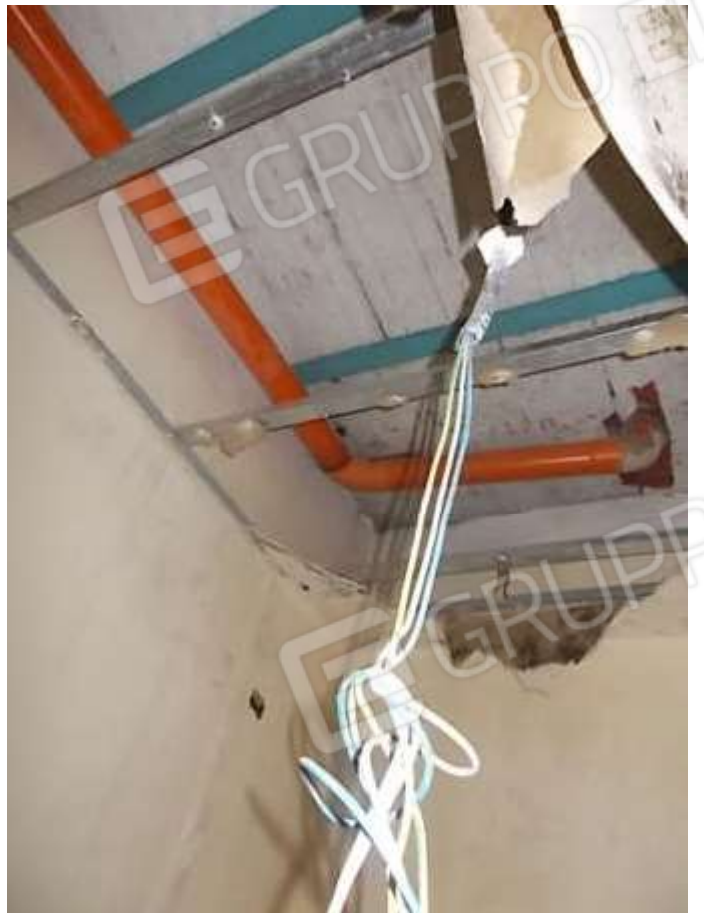
ambiente al primo piano con la ctrosoffittatura compromessa dalle infiltrazioni

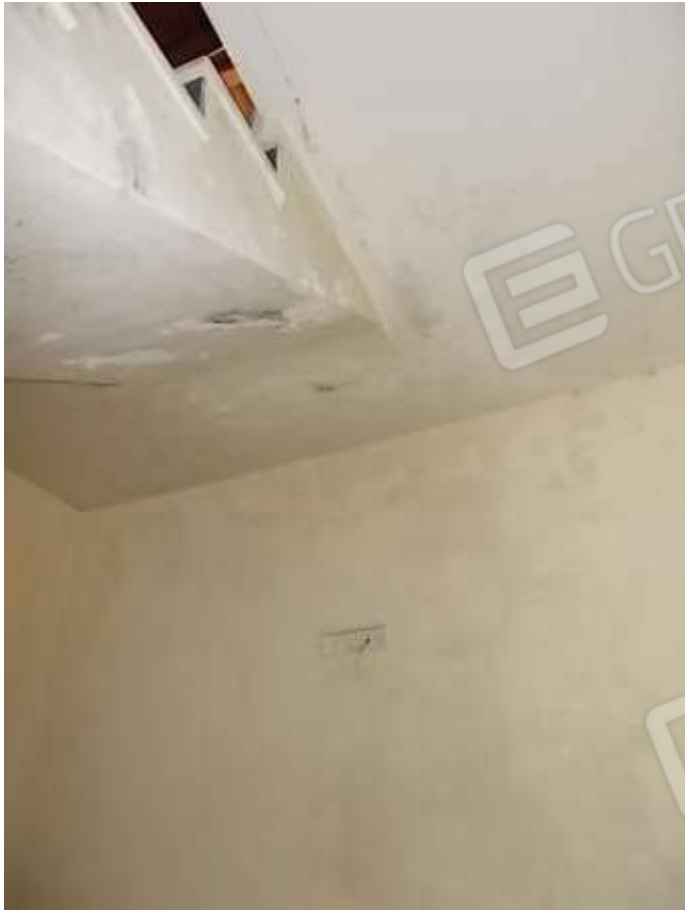
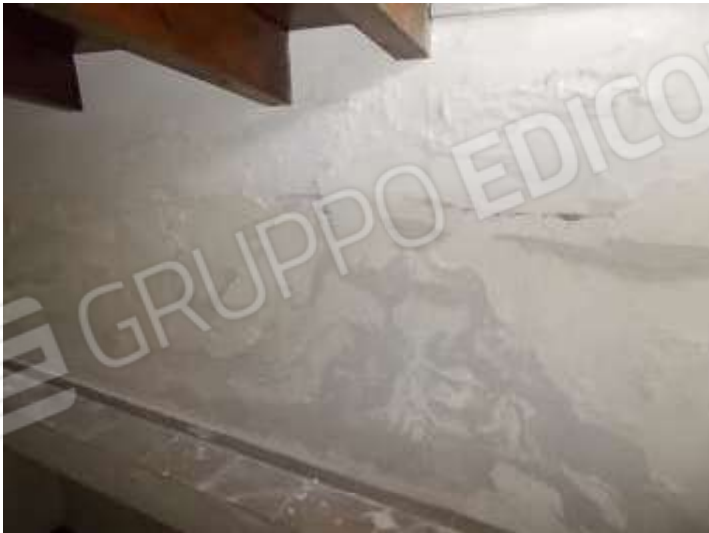
scala all'ultimo piano compromessa dalle infiltrazioni provenienti dal muro di contenimento della strada

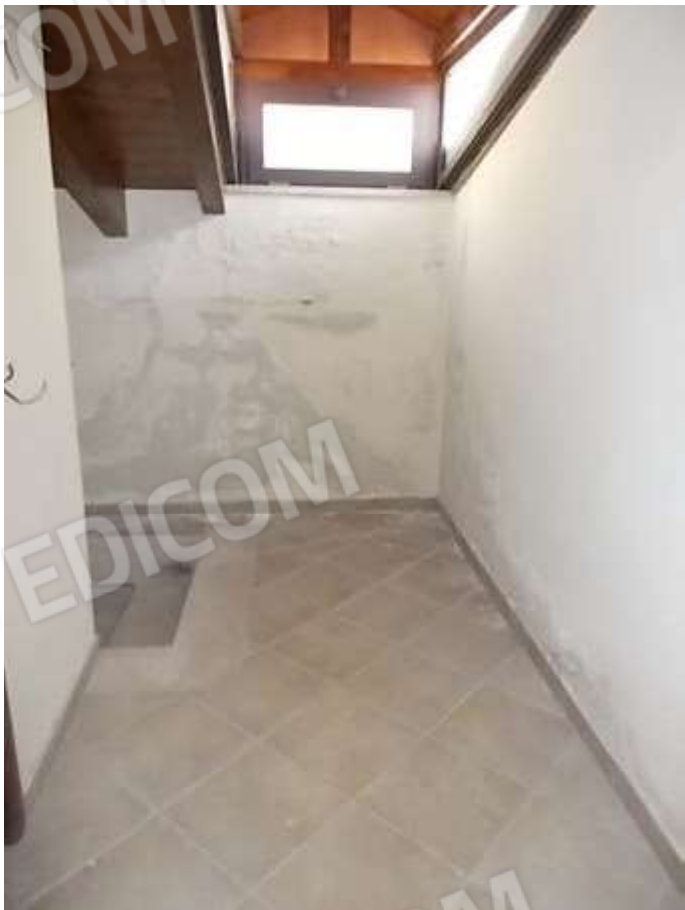
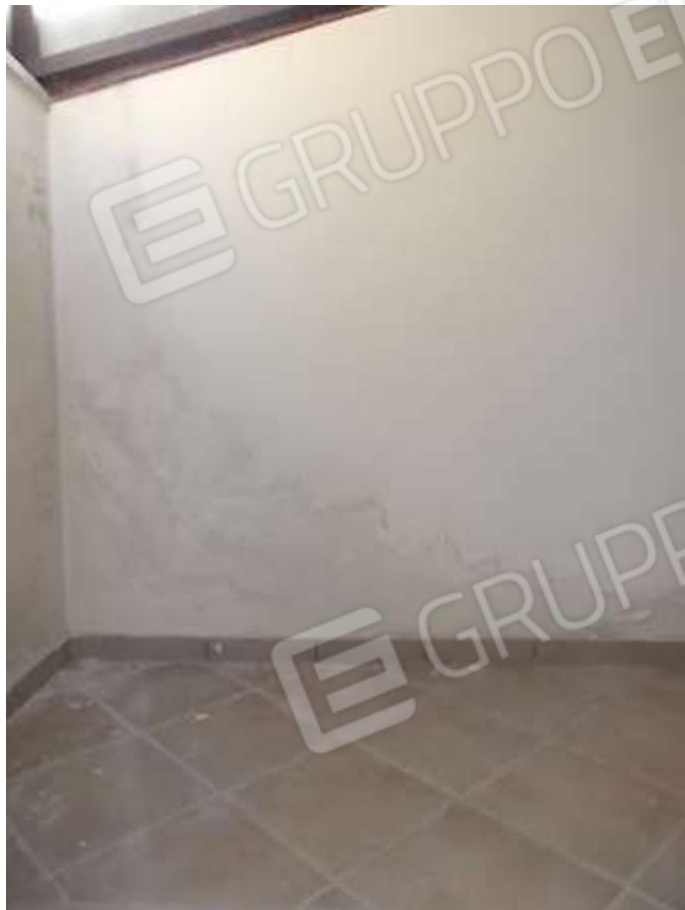
disimpegno ultimo piano compromesso dalle infiltrazioni provenienti dal muro di contenimento della strada
