PROCEDIMENTO DI ESECUZIONE IMMOBILIARE N. 575/2021

G.E. Dott.ssa Laura MARTANO

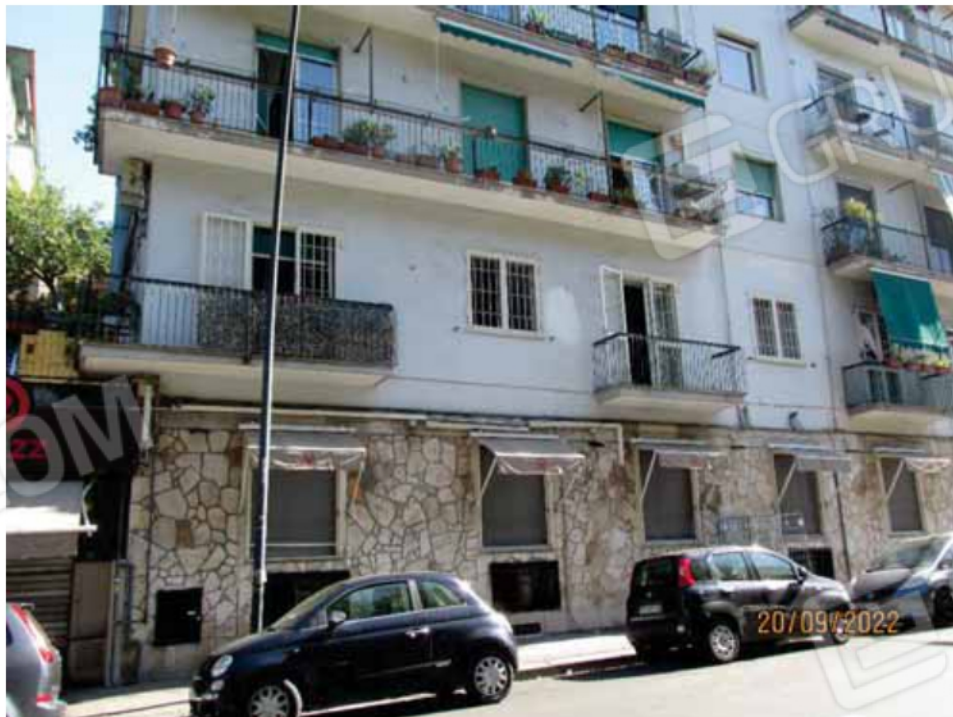
Fotografia 8 – Le chiusure d’ambito sono in muratura rivestite con intonaci ordinari e tinteggiate con pittura al quarzo, ad eccezione del prospetto al piano terra che affaccia sulla pubblica strada che risulta rivestito con lastre in marmo di media pezzatura posate ad “opus incerta”.

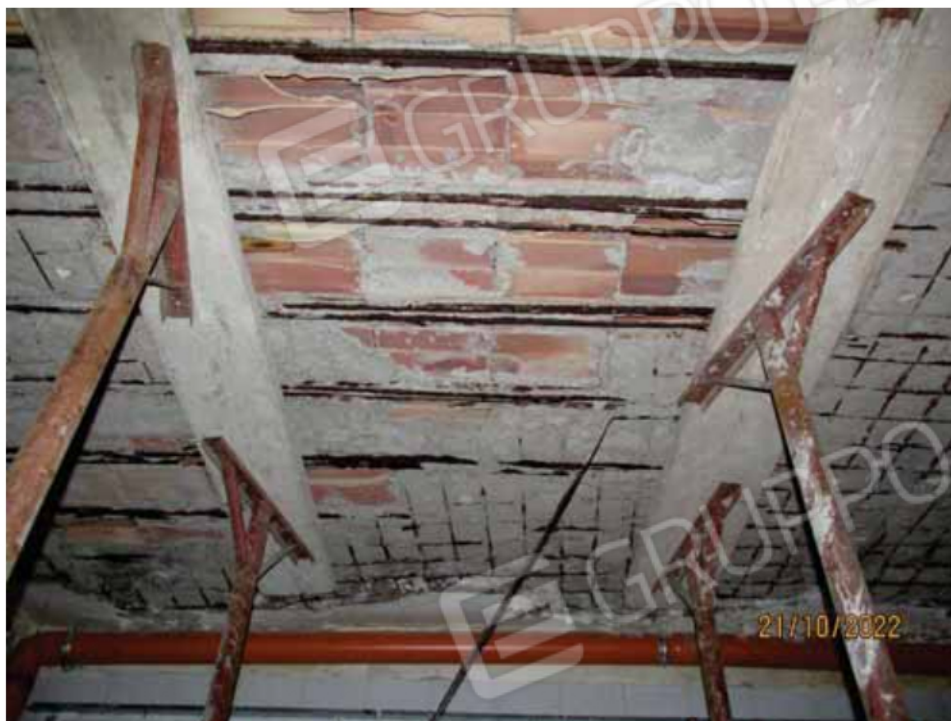
Fotografia 37 – *Locale 2/b Sub 102*: Il locale versa in pessime condizioni di manutenzione, dovuto soprattutto all'avanzato stato di degrado dell'intradosso del solaio, il quale risulta puntellato per quasi la metà della sua superficie, con tavole di legno e puntelli telescopici in ferro.

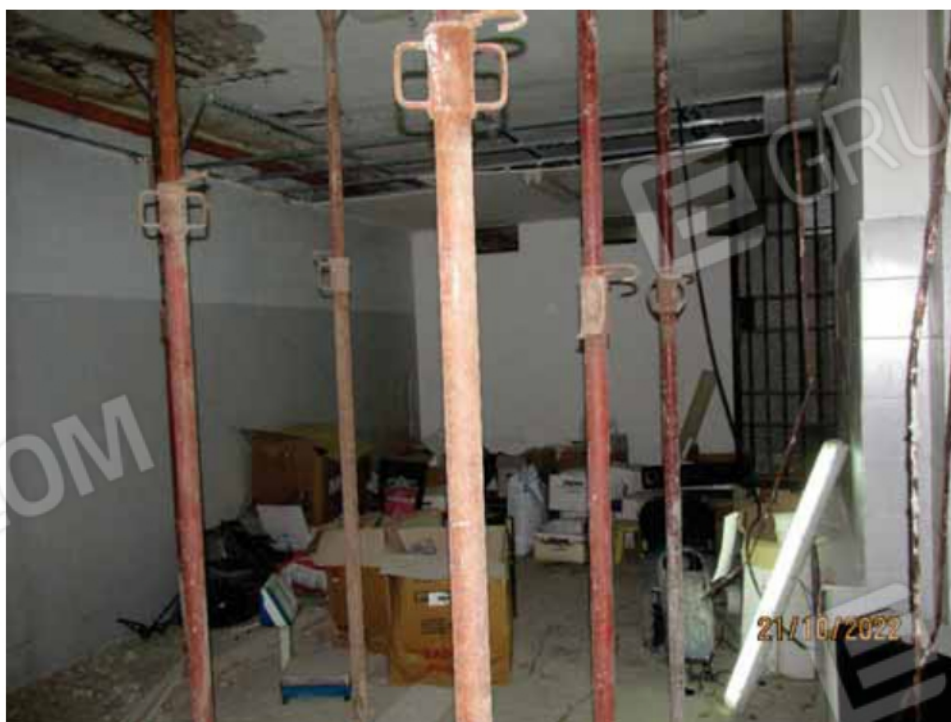
Fotografia 38 – *Locale 2/b Sub 102*: Il solaio presenta serie carenze strutturali, la struttura portante del solaio costituita da travetti in c.a. gettati in opera, presenta la parte corticale ormai assente in più punti dovuta principalmente all'avanzato stato di ossidazione dei ferri di armatura che in alcuni tratti appaiono addirittura assenti. Tale stato di fatto, a giudizio dello scrivente, compromette l'agibilità e la praticabilità del locale.

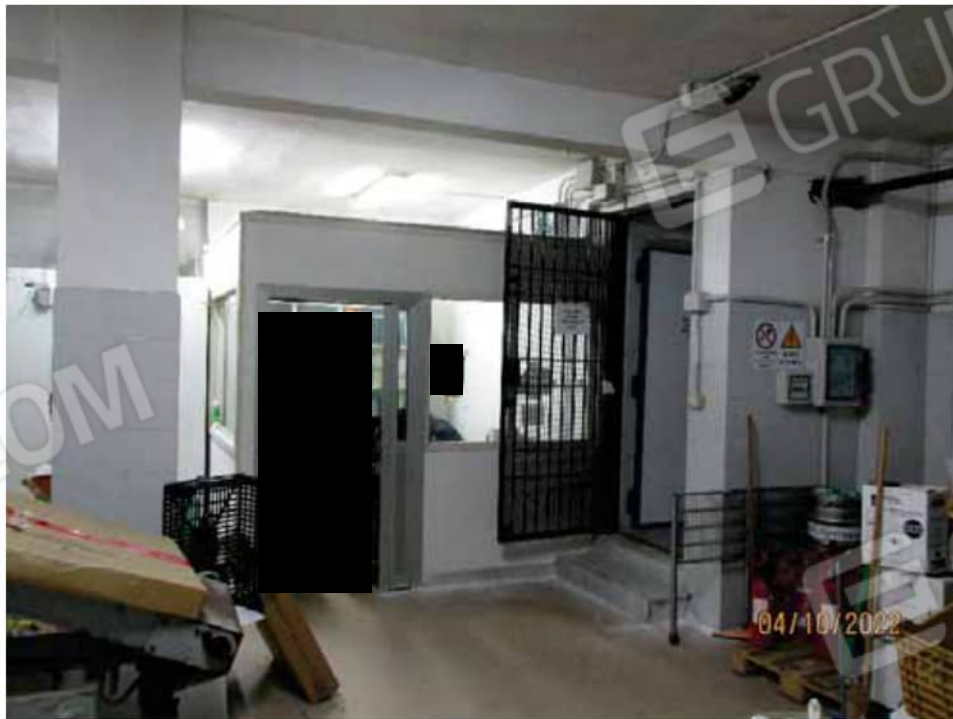
Fotografia 24 – *Locale 2/a Sub 102*: Il locale occupa una superficie utile calpestabile pari a mq. 106,96 e un'altezza interna dal piano di calpestio pari a ml. 3,10.

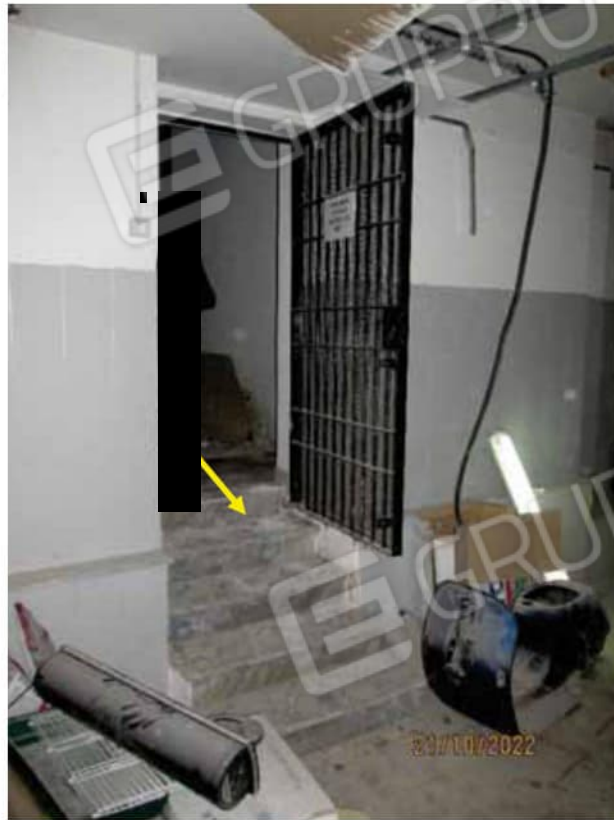
Fotografia 35 – *Locale 2/b Sub 102*: vi si accede attraverso una porta in ferro posta frontalmente a chi giunge sul ballatoio del piano seminterrato mediante un piccolo rampante di scala.

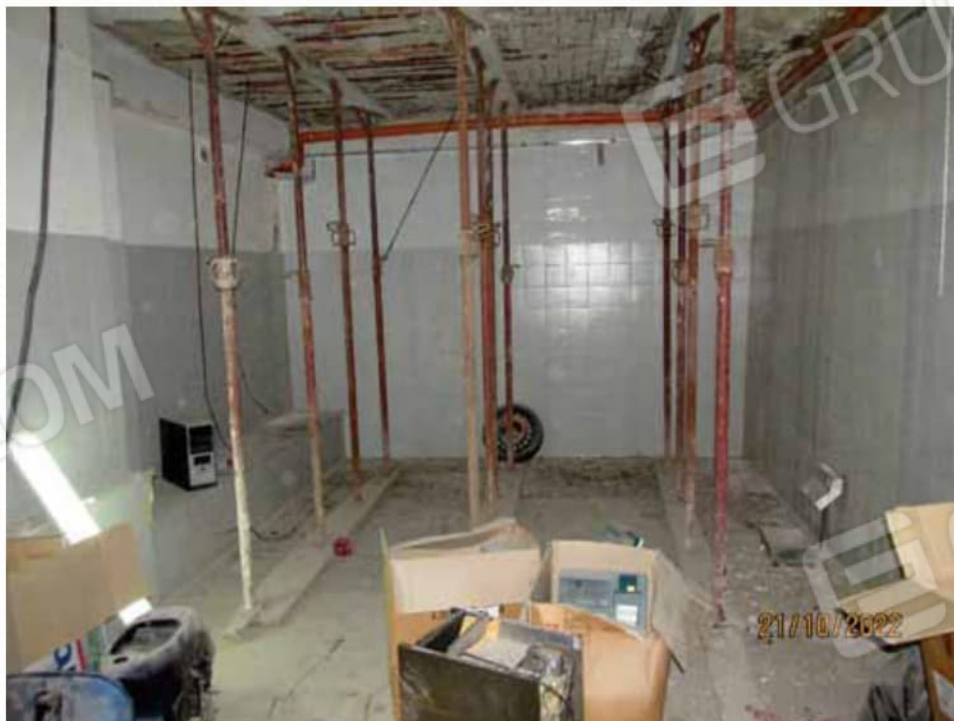
Fotografia 36 – *Locale 2/b Sub 102*: Il locale occupa una superficie calpestabile utile netta pari a mq. 32,64 e un'altezza dal piano di calpestio pari a ml. 3,15. La pavimentazione è interamente costituita da piastrelle in ceramica; le pareti risultano in parte rivestite con piastrelle in ceramica smaltata e in parte risultano rivestite con intonaci ordinari a finitura liscia e tinteggiate con pittura lavabile.

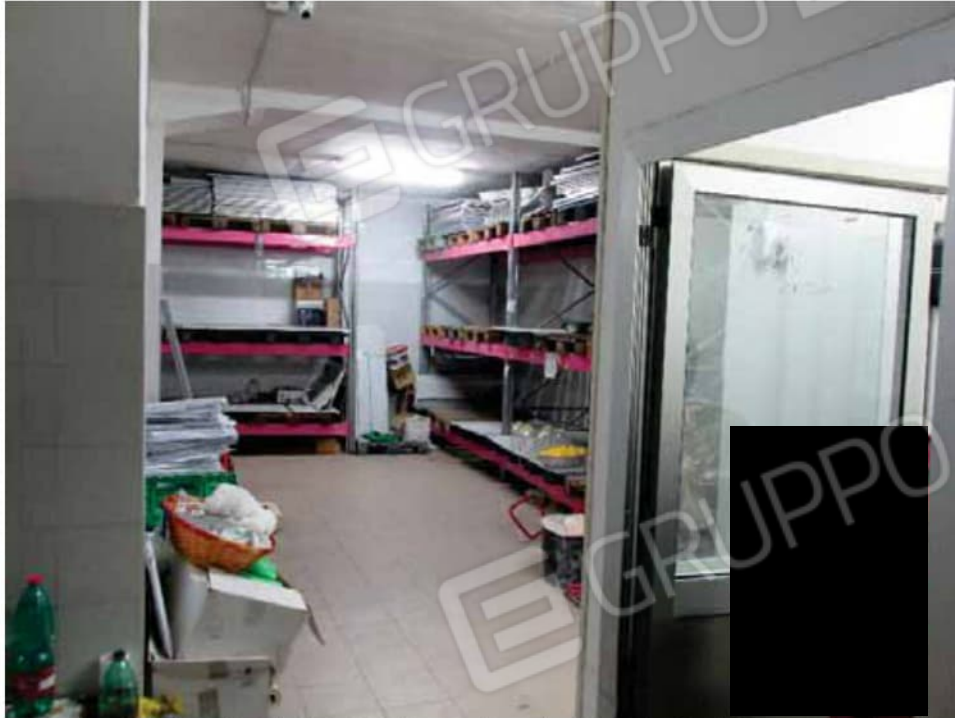
Fotografia 25 – Locale 2/a Sub 102: La pavimentazione risulta interamente rivestita con piastrelle in gres porcellanato del tipo industriale.

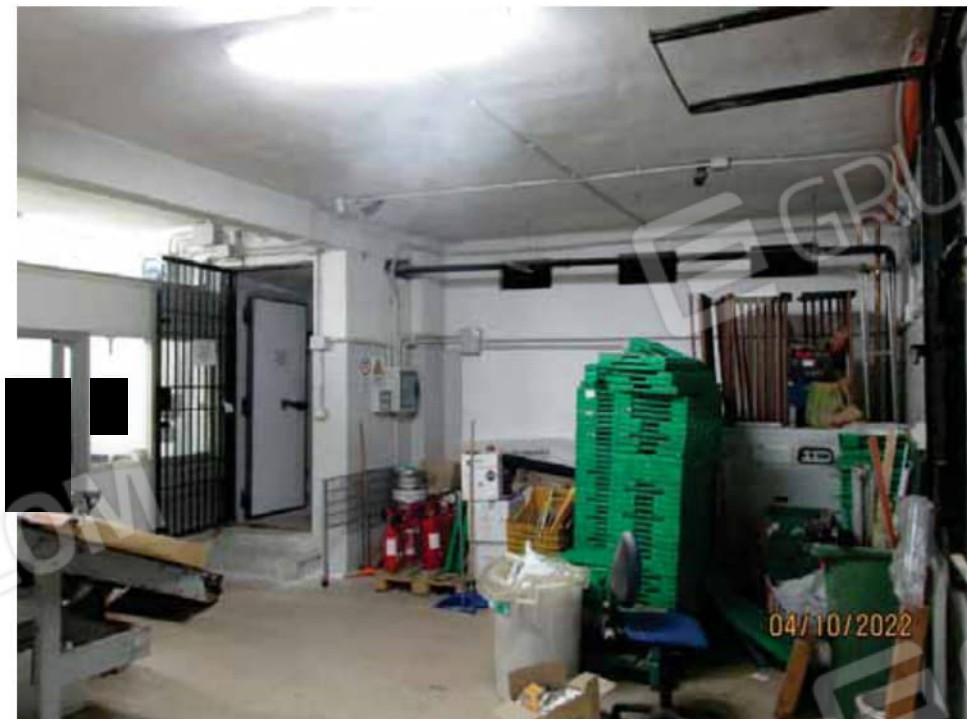
Fotografia 26 – Locale 2/a Sub 102: le pareti risultano interamente rivestite con piastrelle in ceramica smaltata, ad eccezione della parete di confine con il “Locale 2/b Sub 102” che risulta rivestita con intonaci ordinari a finitura liscia e tinteggiata con pittura lavabile.
