ALLEGATO 11

Rilievo fotografico eseguito in fase di sopralluogo

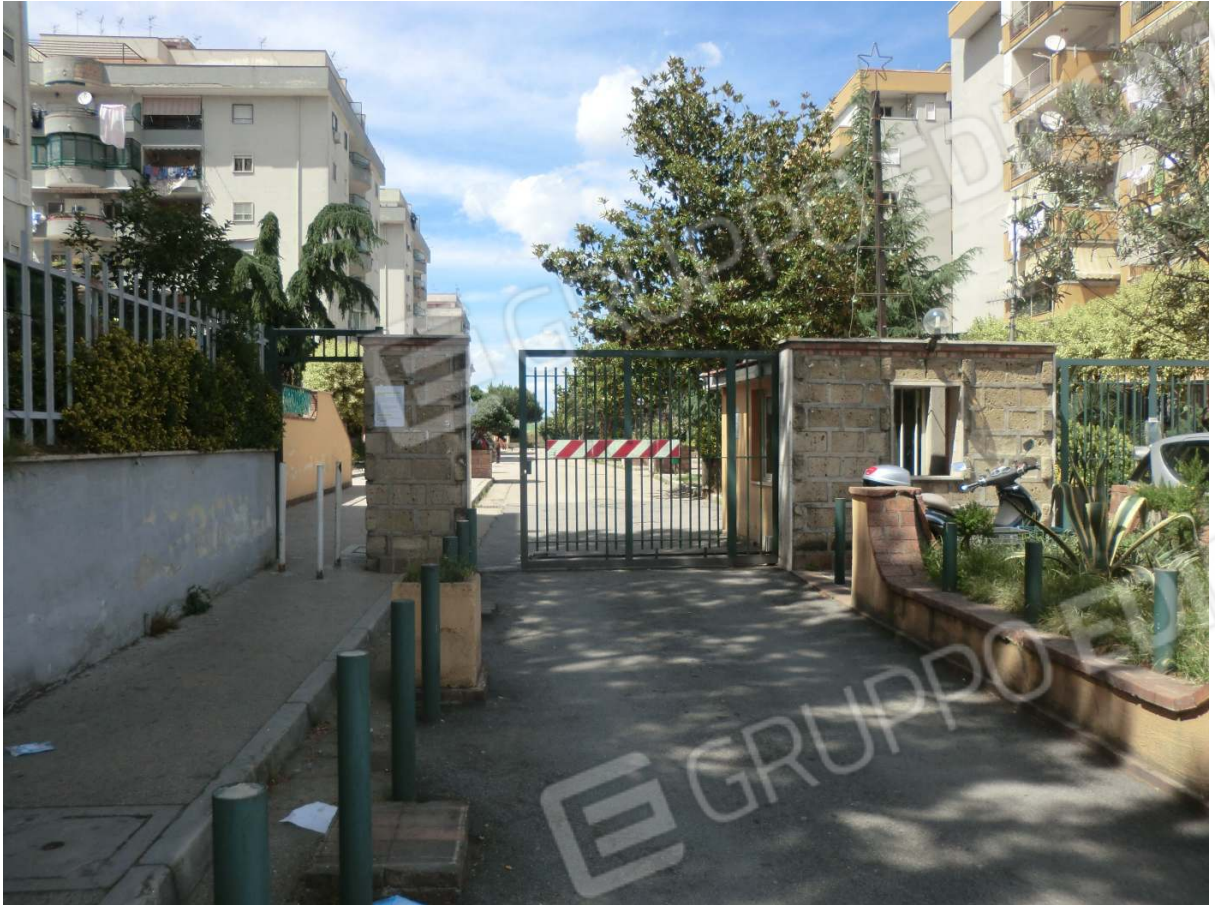
Foto 2: • Ingresso al complesso immobiliare denominato PARCO COPEC (civico 3 di Via De Nicola).

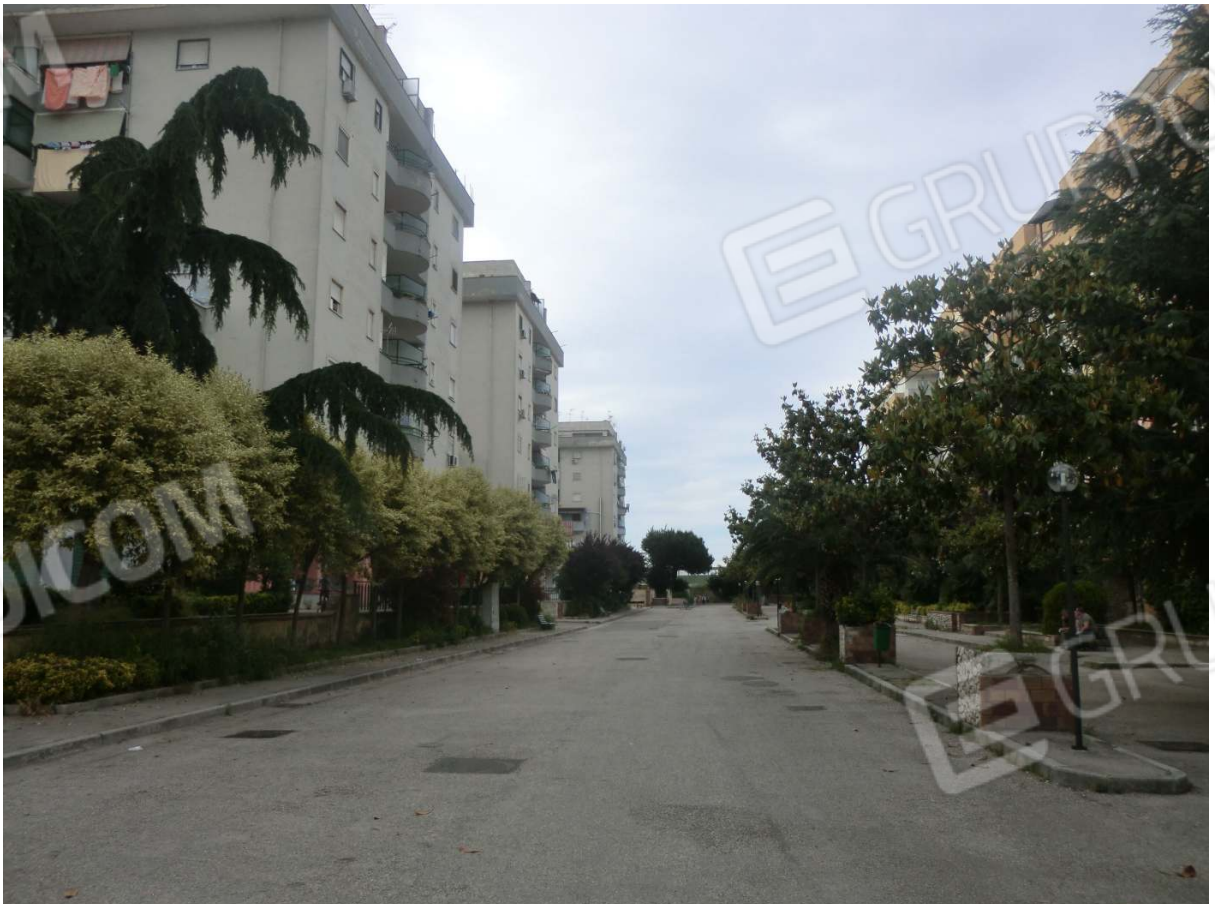
Foto 3: • Viale principale interno al PARCO COPEC (vista dall'ingresso).
• sul lato sinistro si vedono le palazzine corrispondenti al "sublotto A del lotto C".

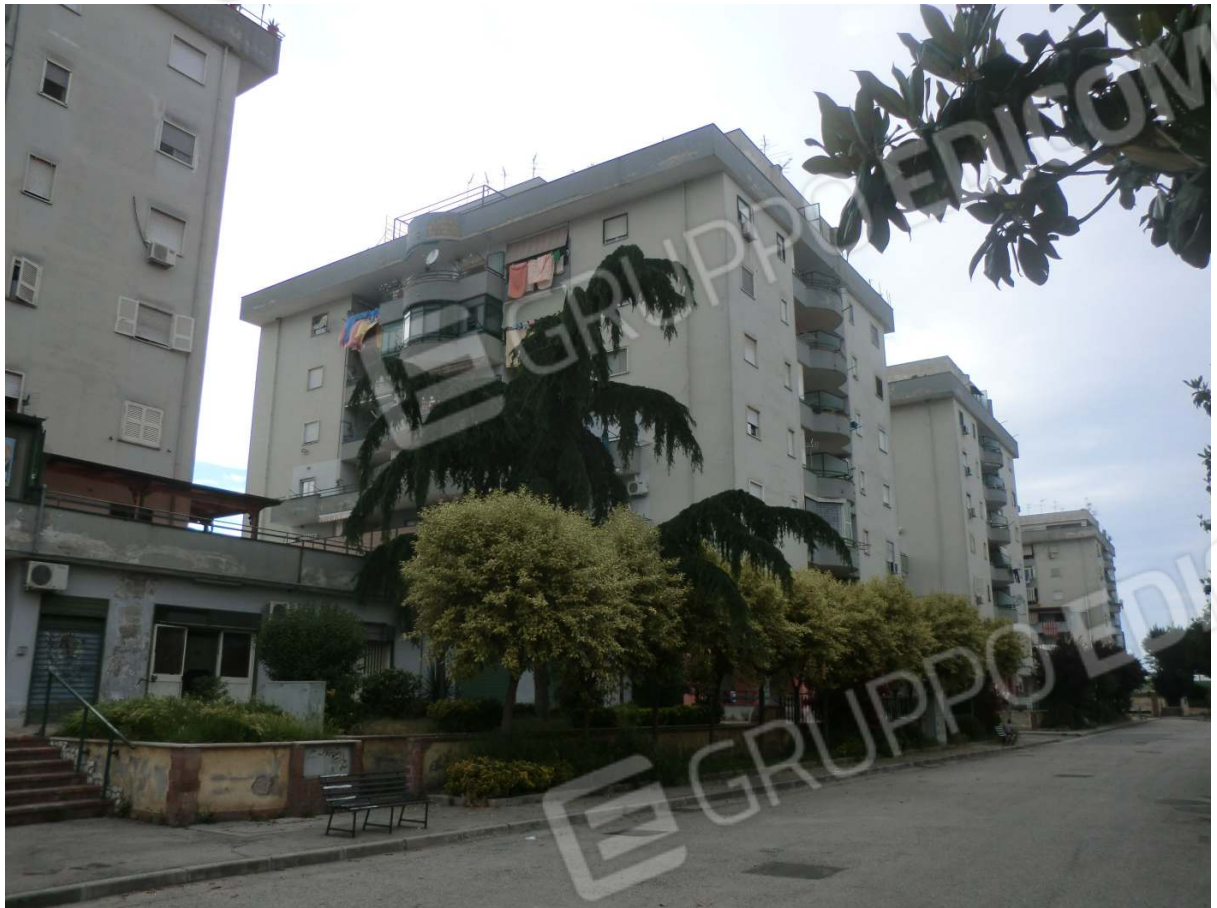
Foto 4:

- Fabbricato comprendente gli immobili pignorati (terza palazzina a sinistra lungo il viale contando dall'ingresso su Via de Nicola, identificata – nell'ambito del parco – come "Scala A3").

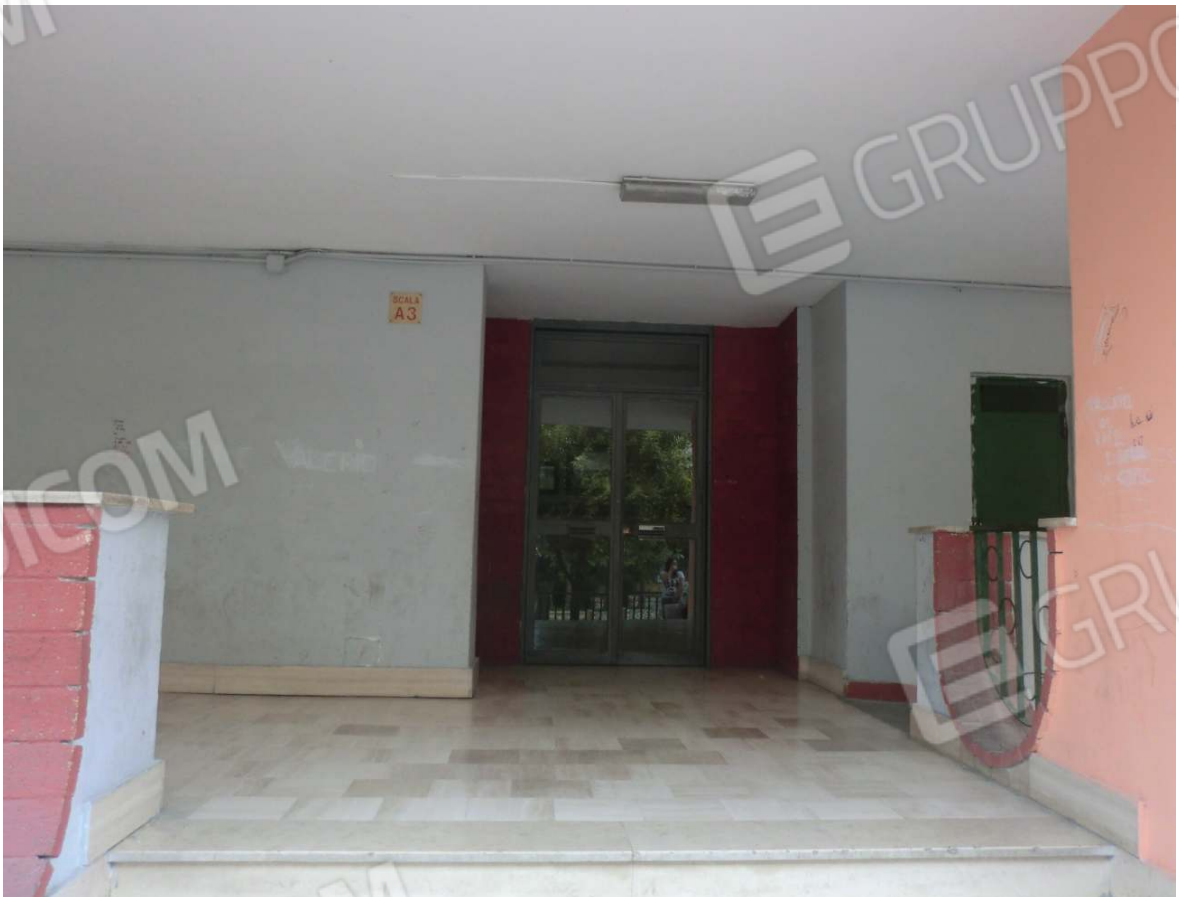
Foto 5:

- Ingresso al fabbricato comprendente gli immobili pignorati (si noti la targa ai lati del portone).

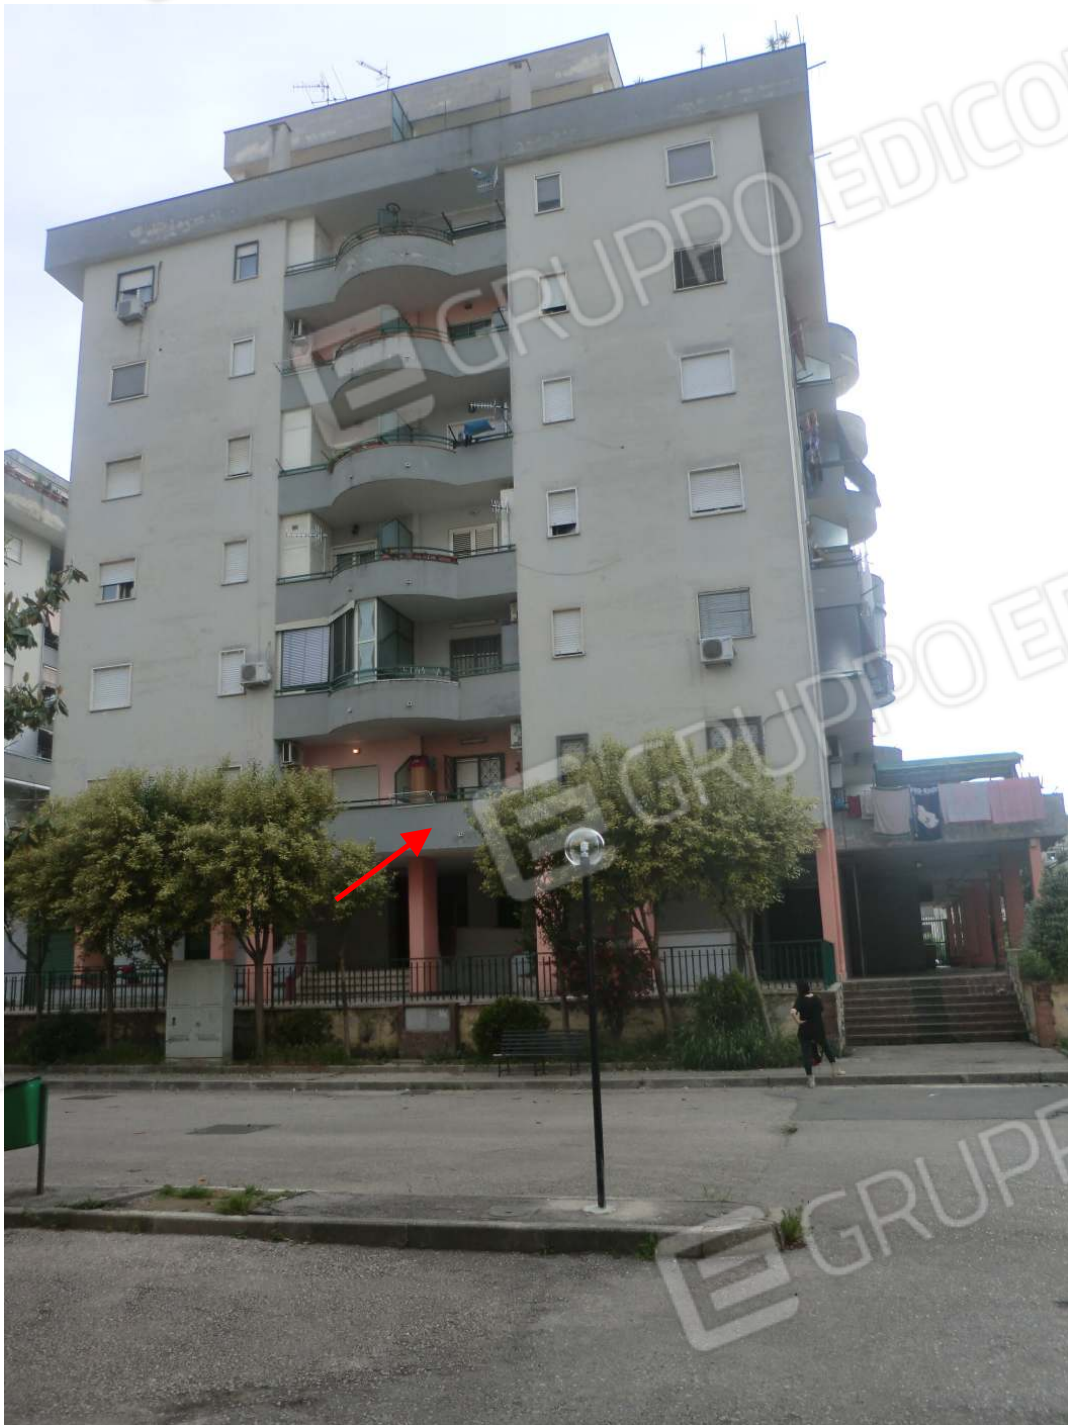
Foto 6:

- Prospetto principale del fabbricato comprendente gli immobili pignorati.
- Il terrazzo ed il balcone evidenziati appartengono al cespite pignorato distinto come subalterno 259 (unità immobiliare ad uso residenziale).

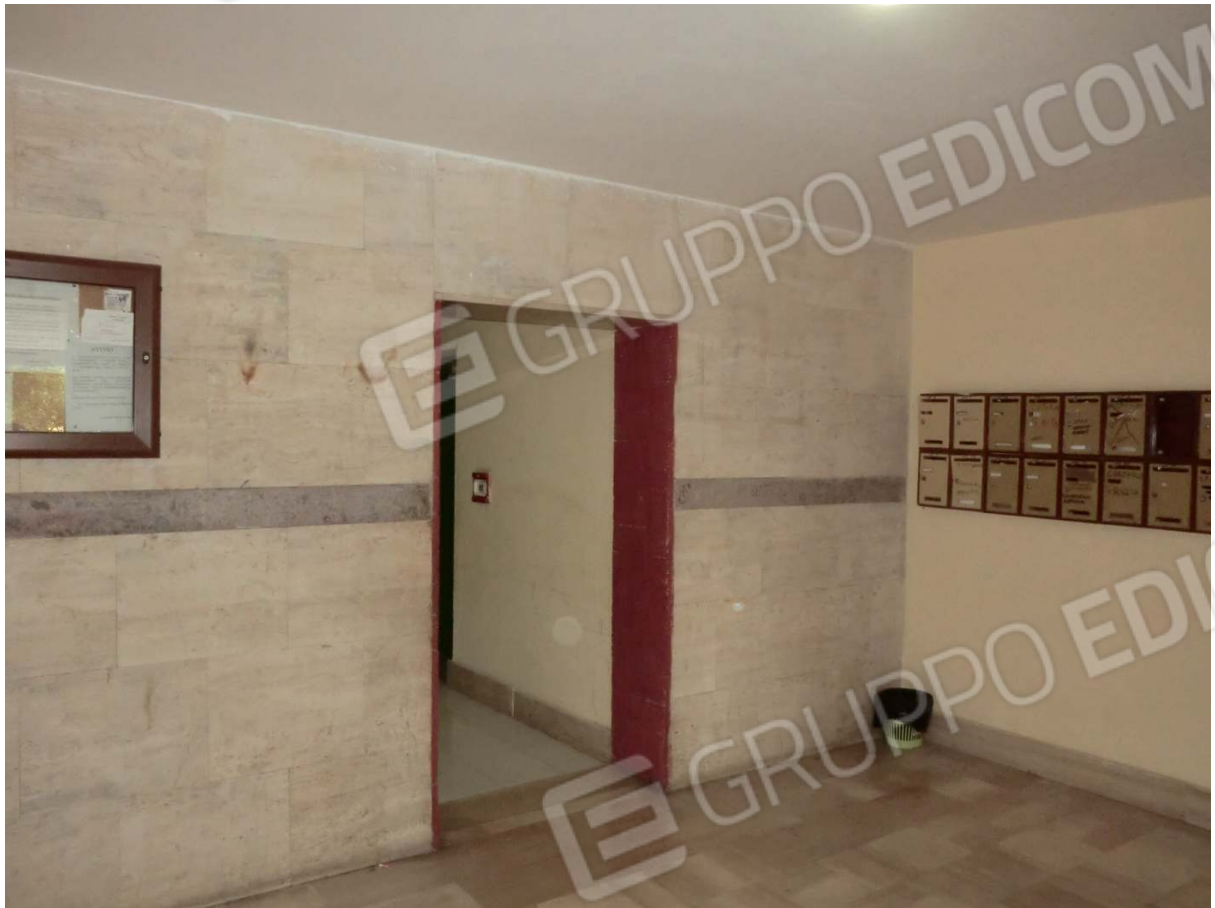
Foto 7: • Androne al piano terra del fabbricato comprendente gli immobili pignorati (“Scala A3”).

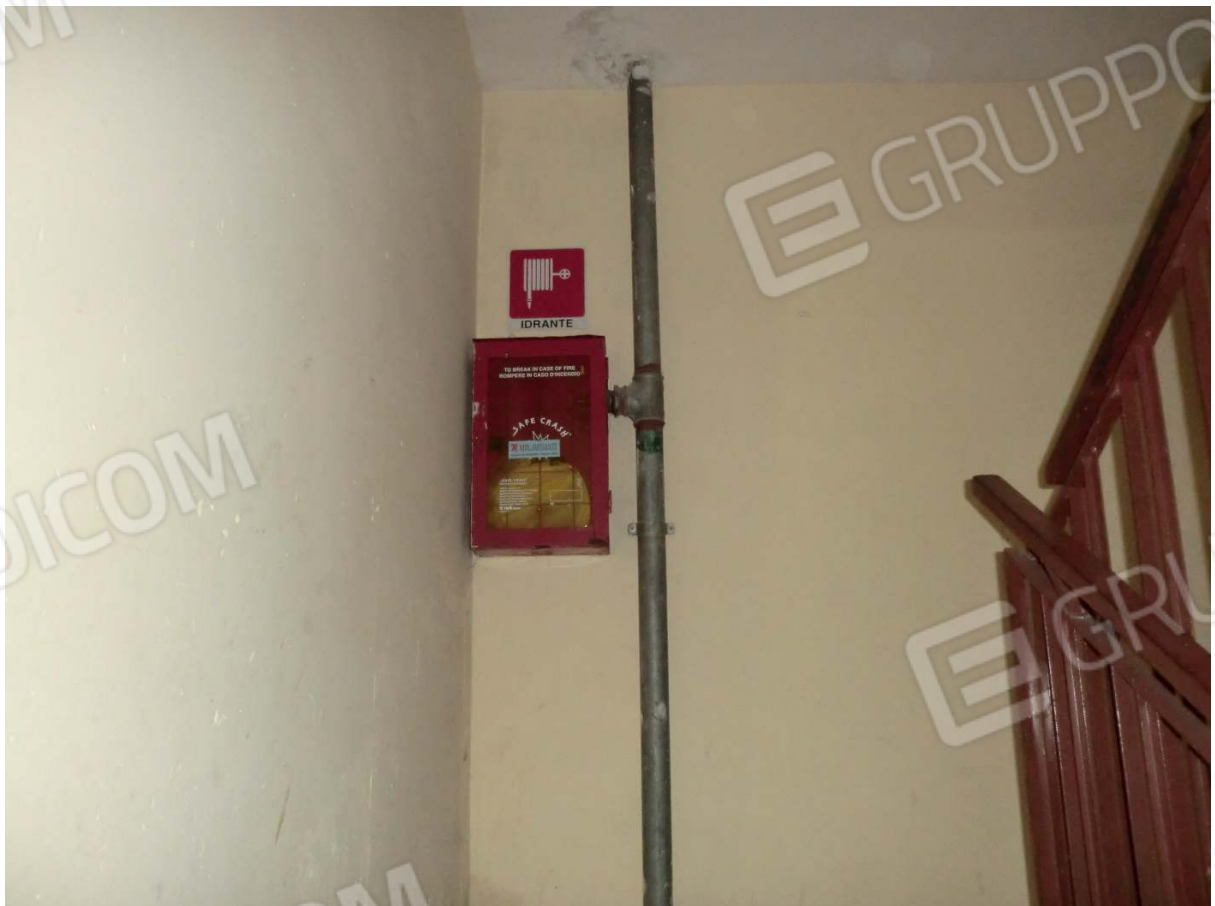
Foto 8: • Impianto antincendio asservito al fabbricato comprendente gli immobili pignorati.

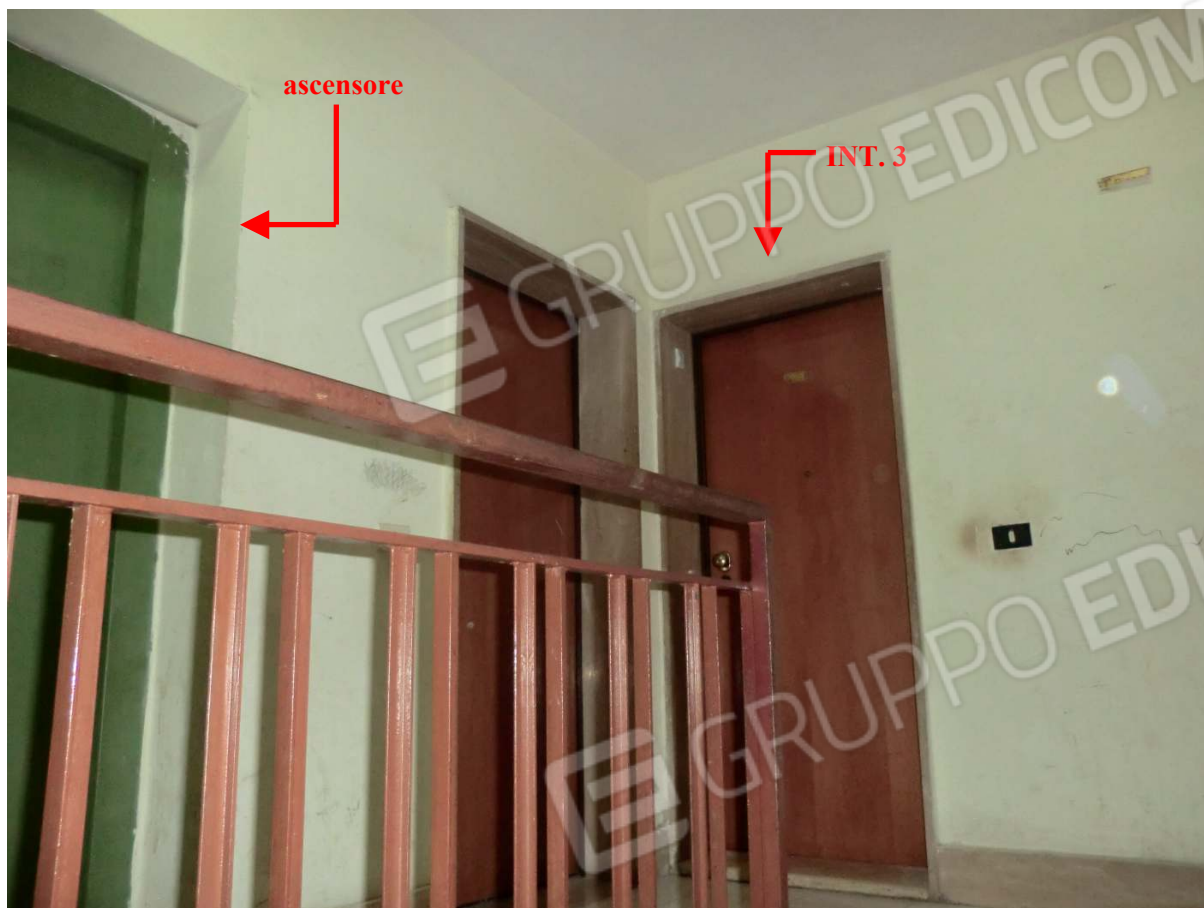
Foto 9: • Porta di caposcala dell'abitazione pignorata (vista dalla rampa di scala).

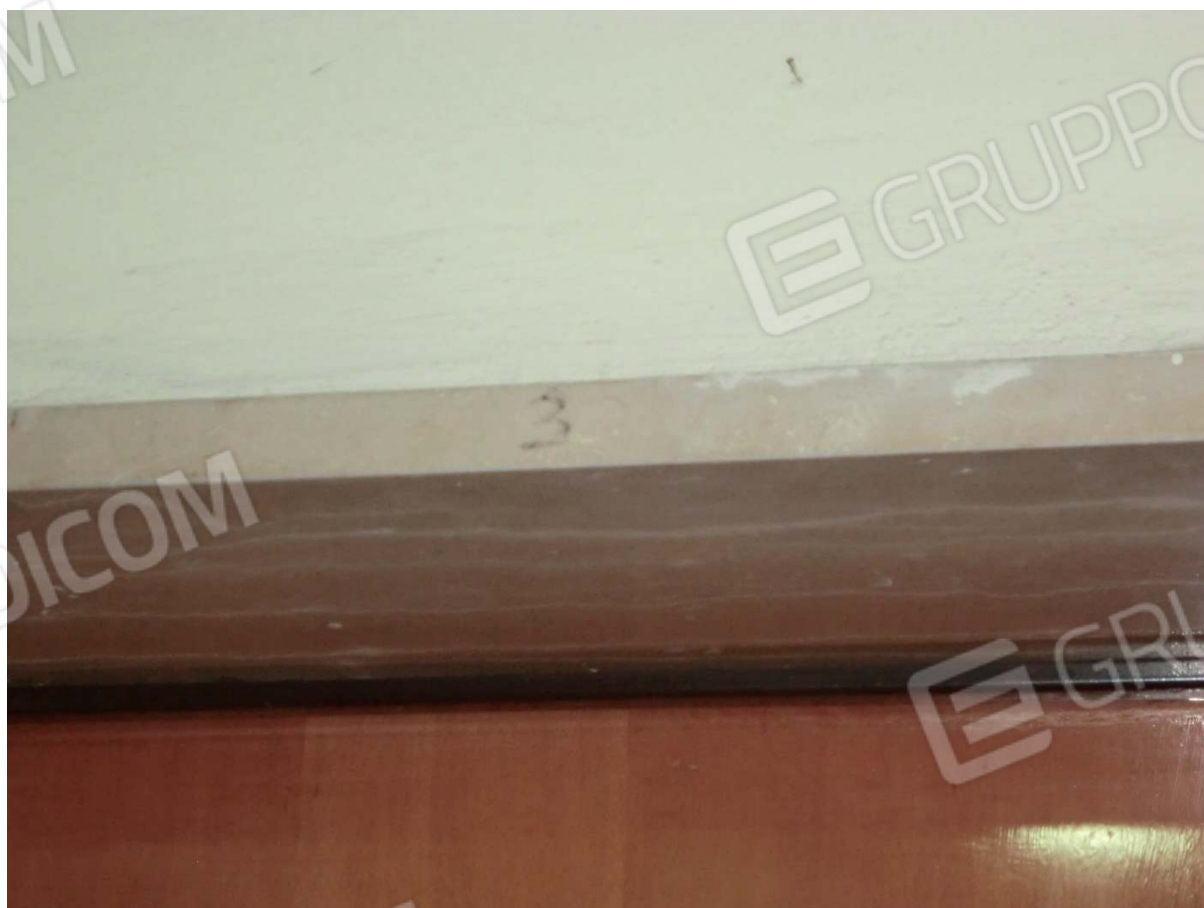
Foto 10: • Particolare della foto n. 9.

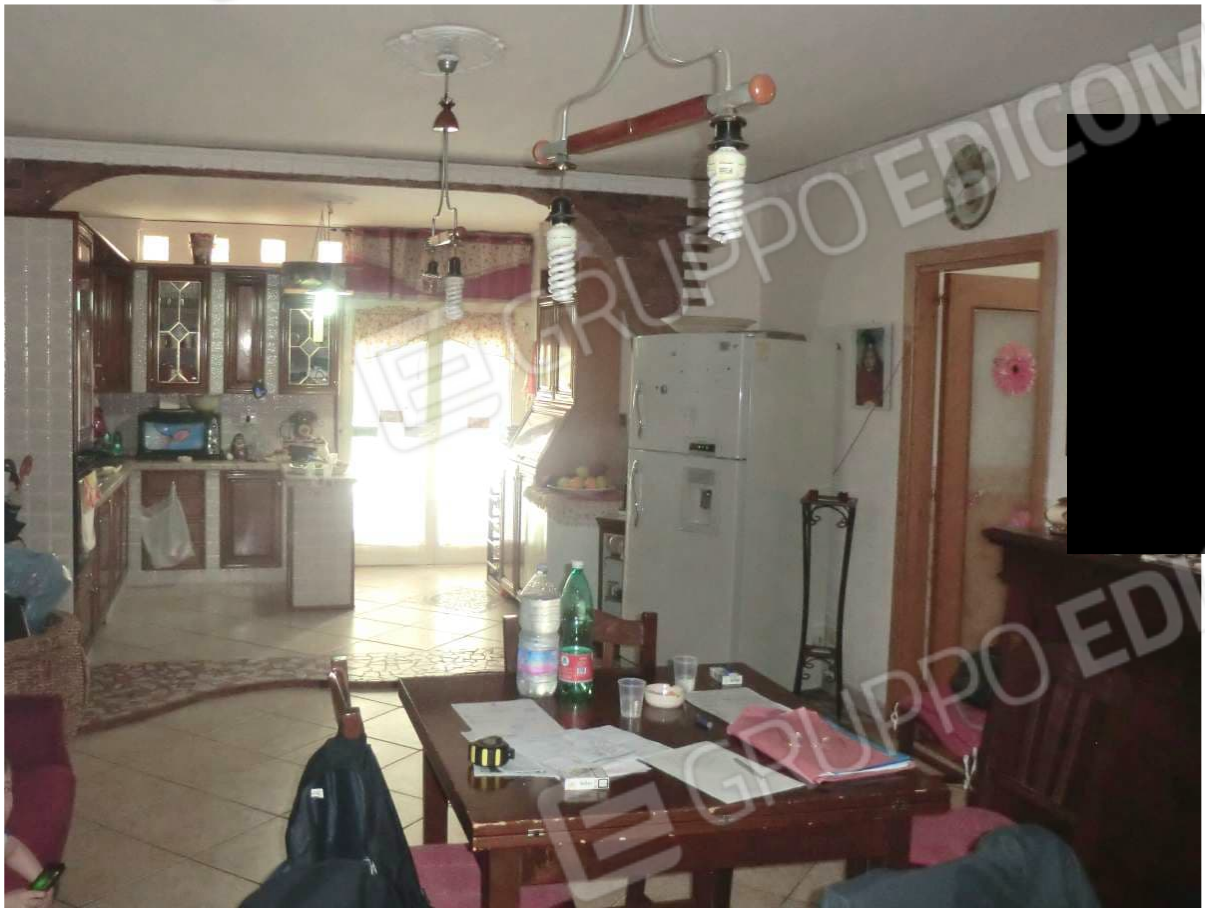
Foto 11:

- Vano all'ingresso (vista dalla porta di caposcala).
- Di fronte la zona corrispondente all'ampliamento abusivo, attualmente occupata dalla cucina.

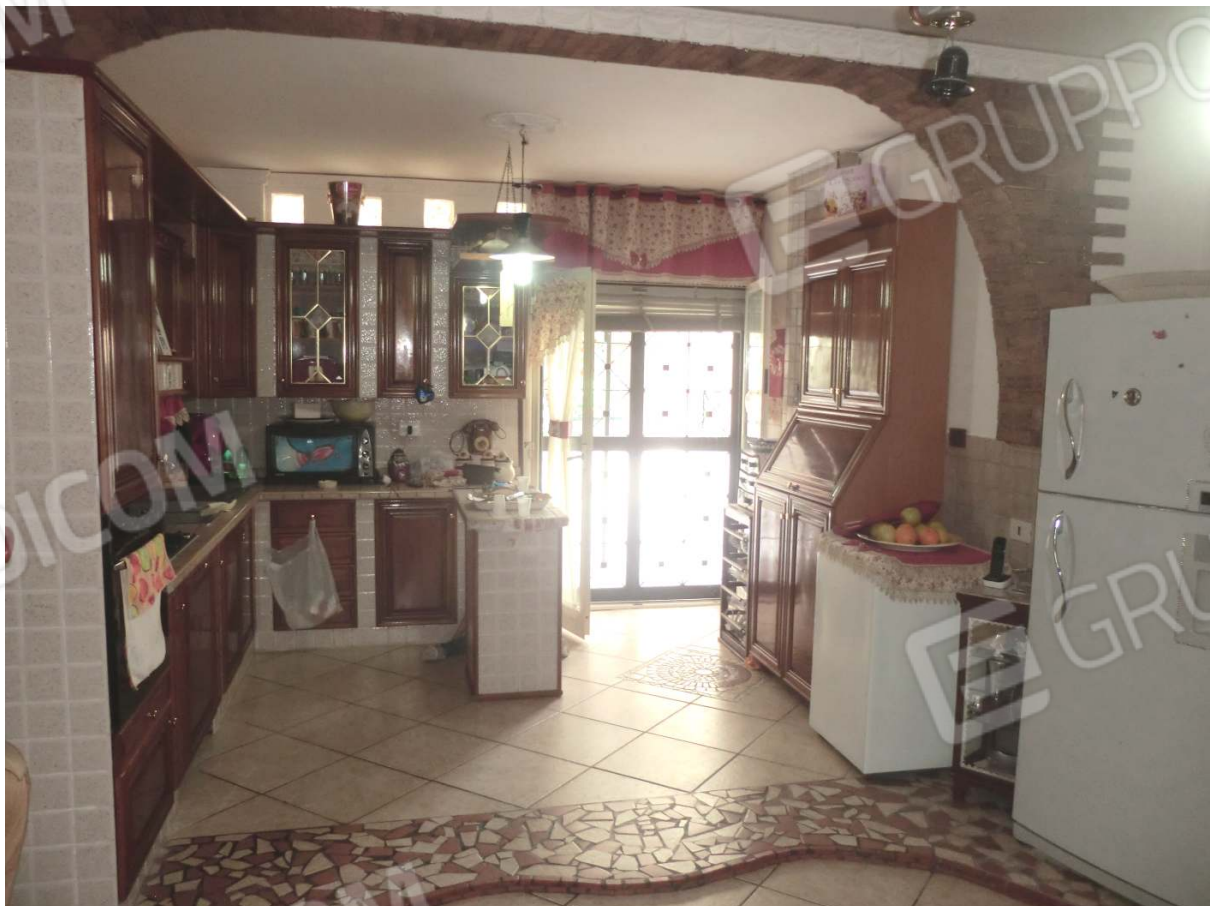
Foto 12:

- Particolare della foto n. 11 (l'infisso che si vede in fondo adduce al terrazzino pertinenziale).

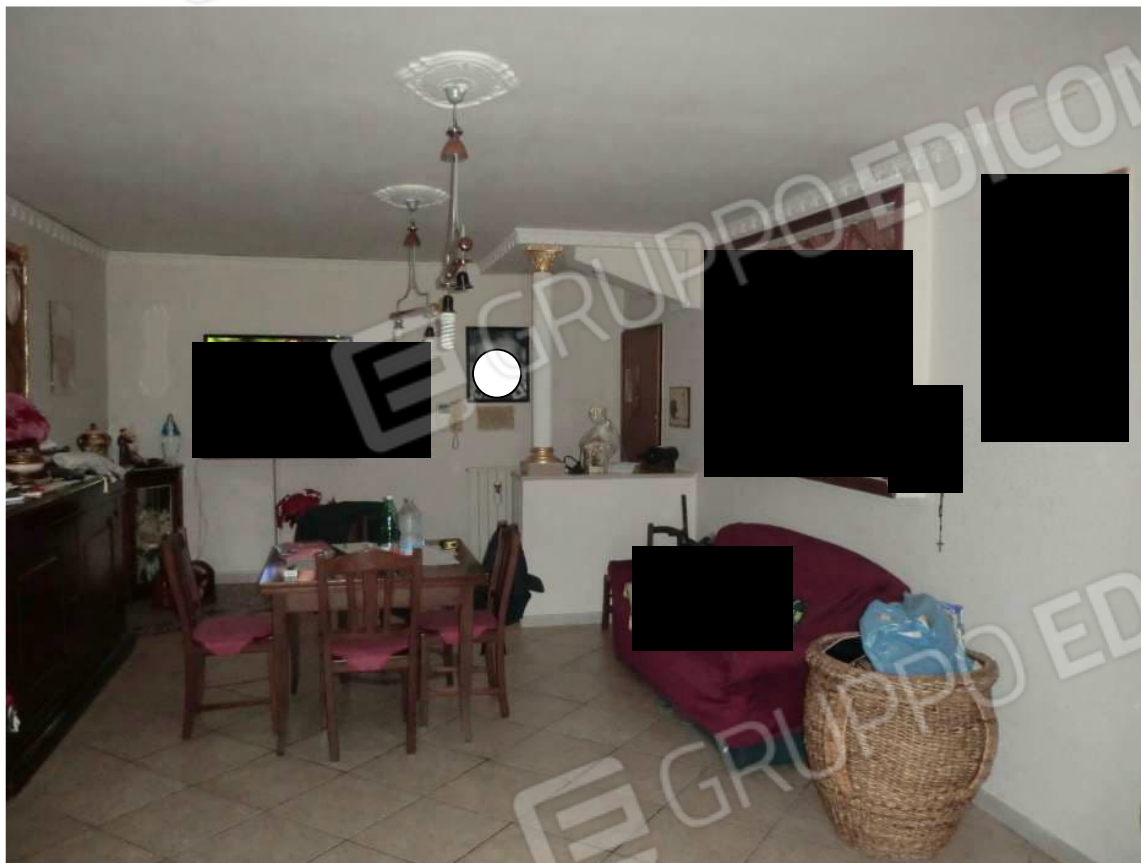
Foto 13: • Vano all'ingresso (vista dalla zona ampliata abusivamente).

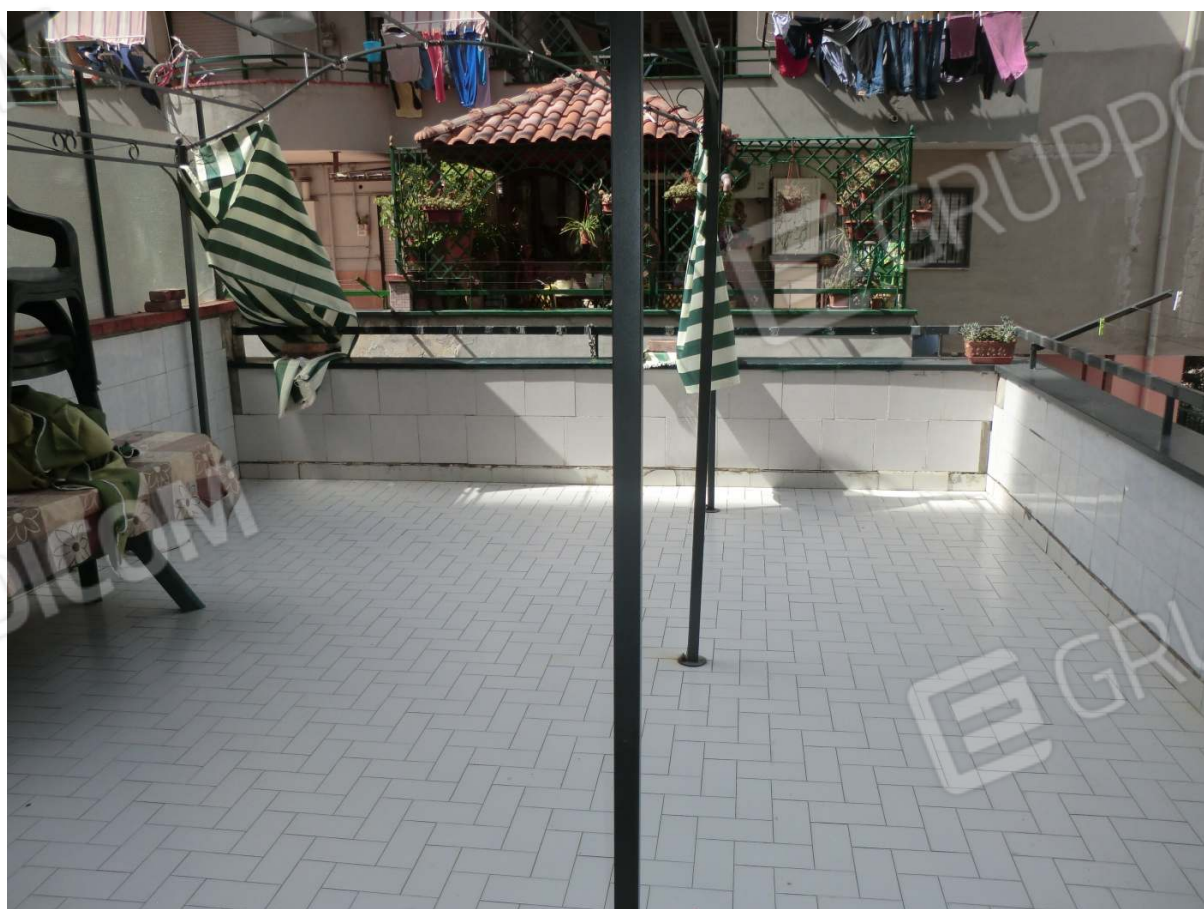
Foto 14: • Terrazzino pertinenziale.

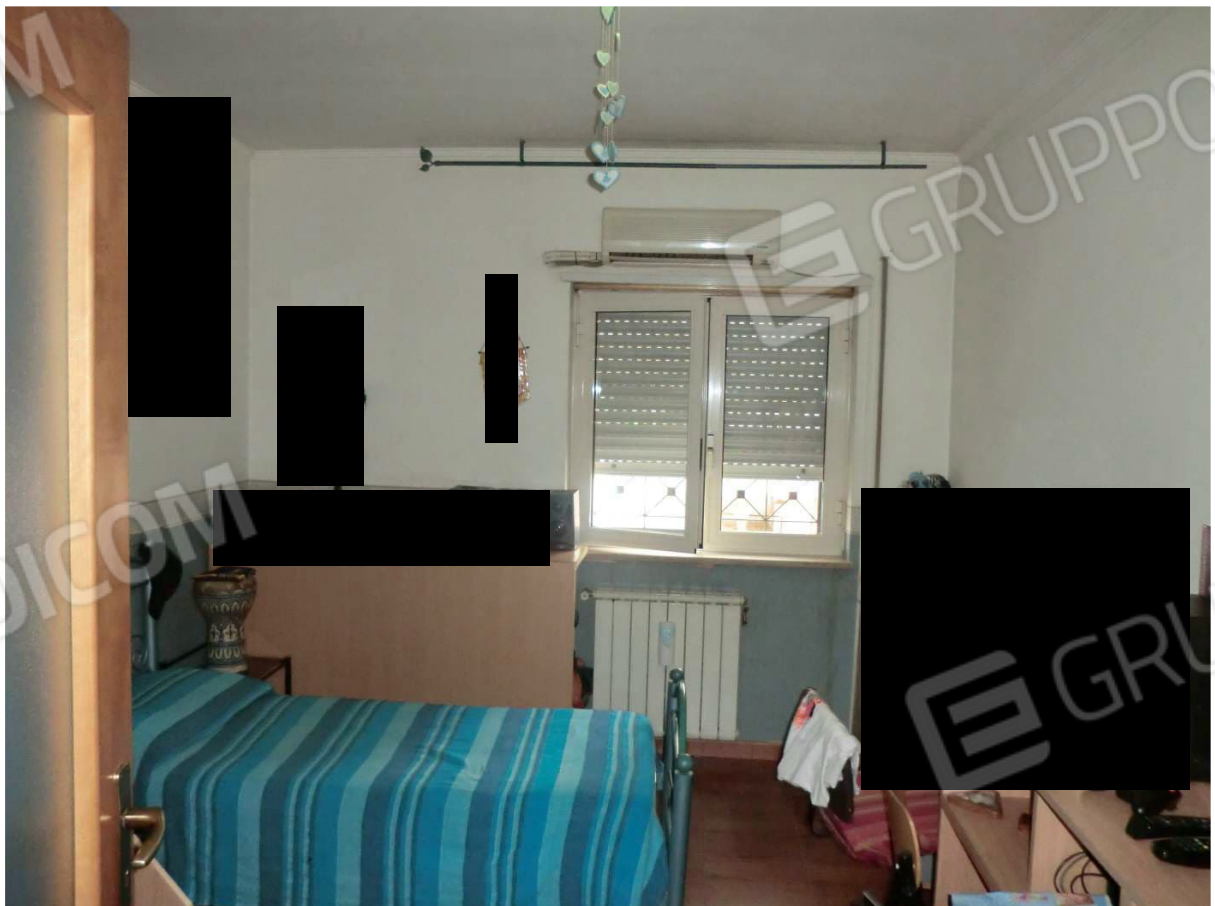
Foto 16: • Prima camera a sinistra lungo il corridoio.
• Si noti la presenza del condizionatore.

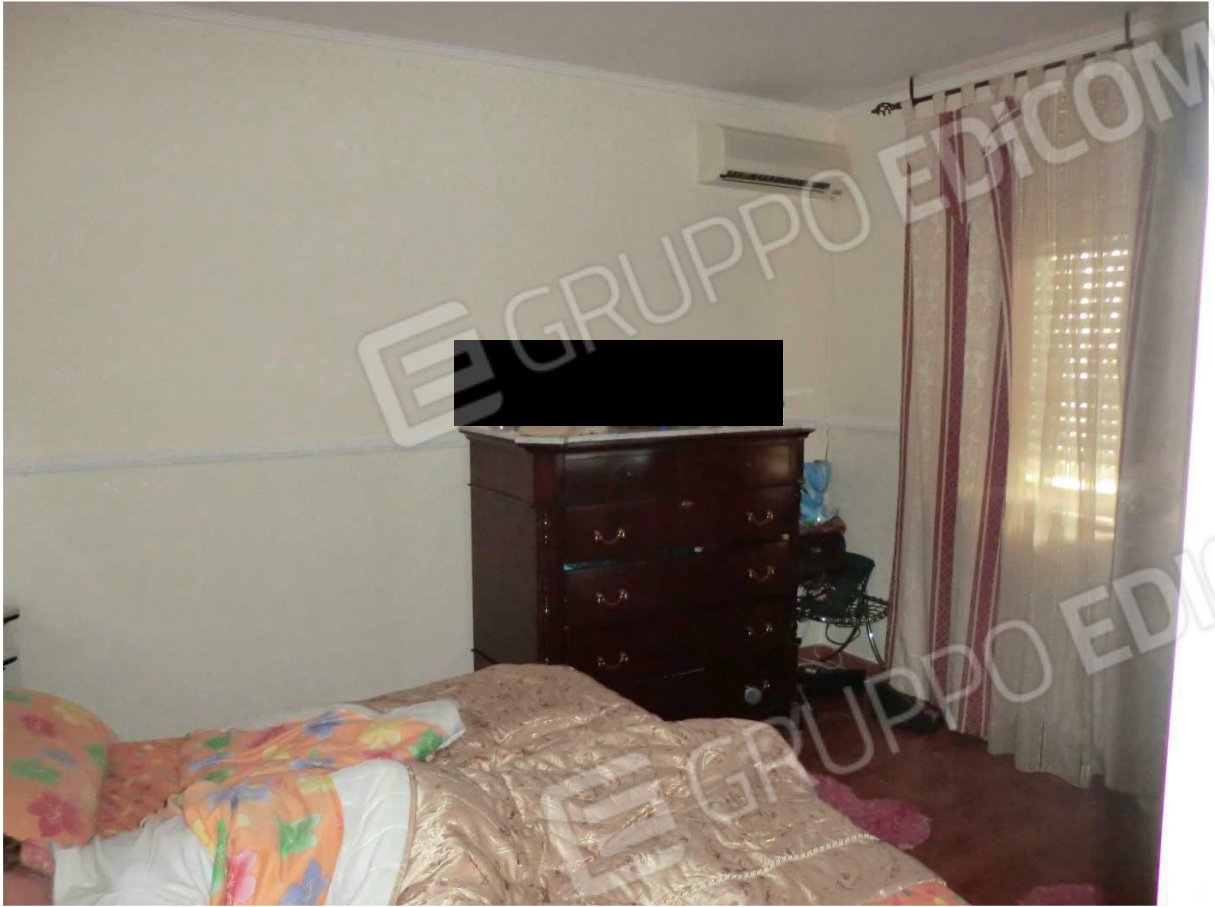
Foto 17:

- Seconda camera a sinistra lungo il corridoio.
- Si noti la presenza del condizionatore.

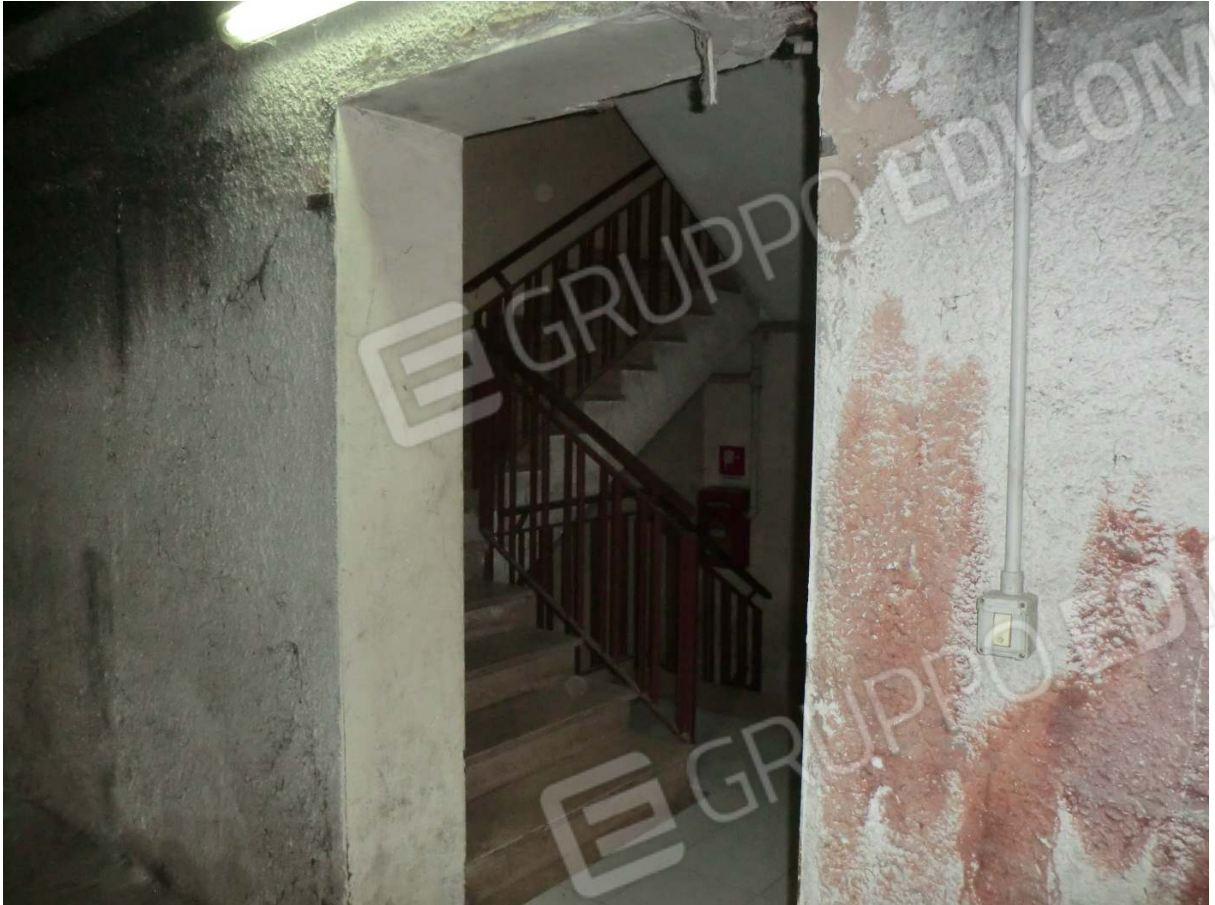
Foto 29: • Varco di accesso al primo piano interrato dalla scala asservita al fabbricato in elevazione.

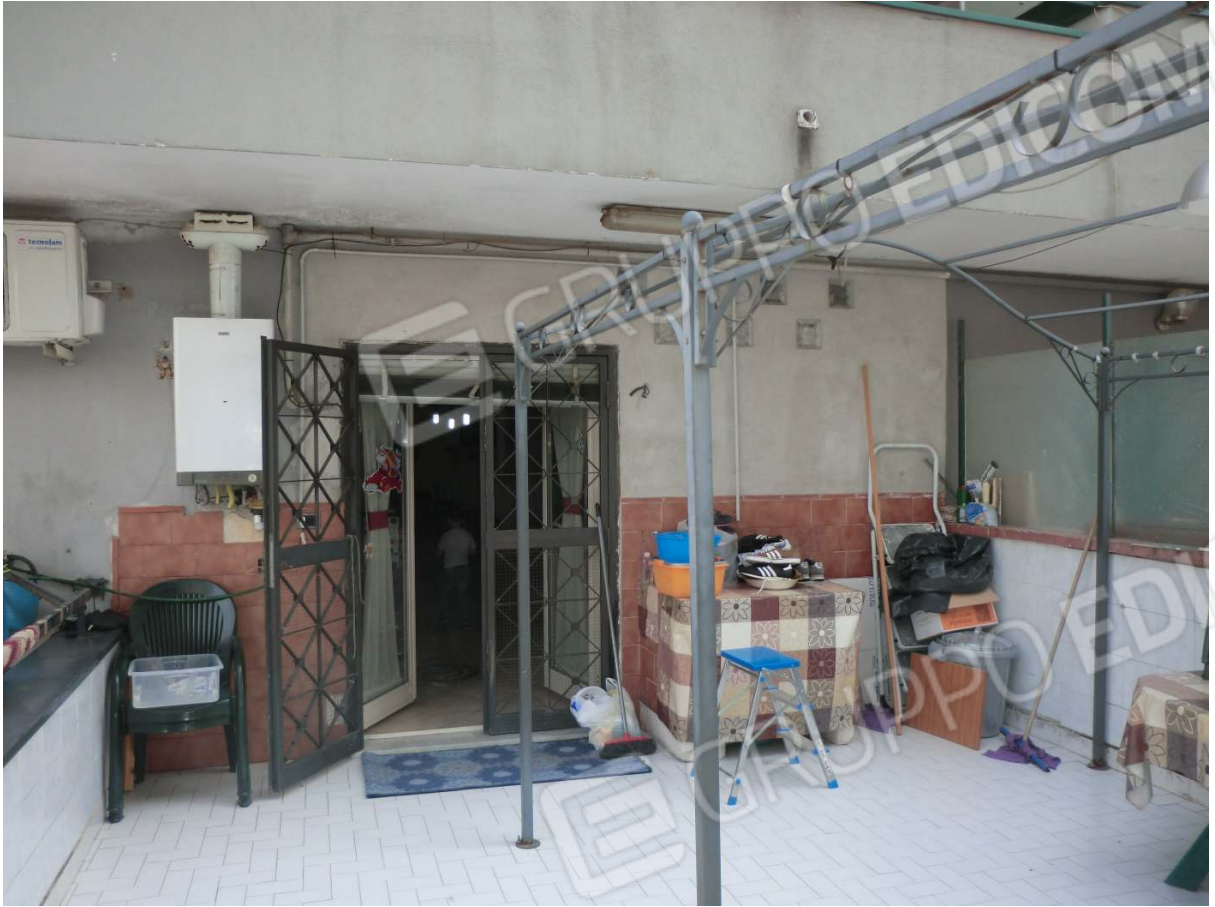
- Foto 35:**
- Configurazione attuale della tompagnatura perimetrale prospiciente sul terrazzino di pertinenza dell'immobile pignorato ad uso residenziale (sub 259).
 - Si noti l'aggetto del piano superiore.
