**PROCEDIMENTO DI ESECUZIONE IMMOBILIARE N. 575/2021**

**G.E. Dott.ssa Laura MARTANO**

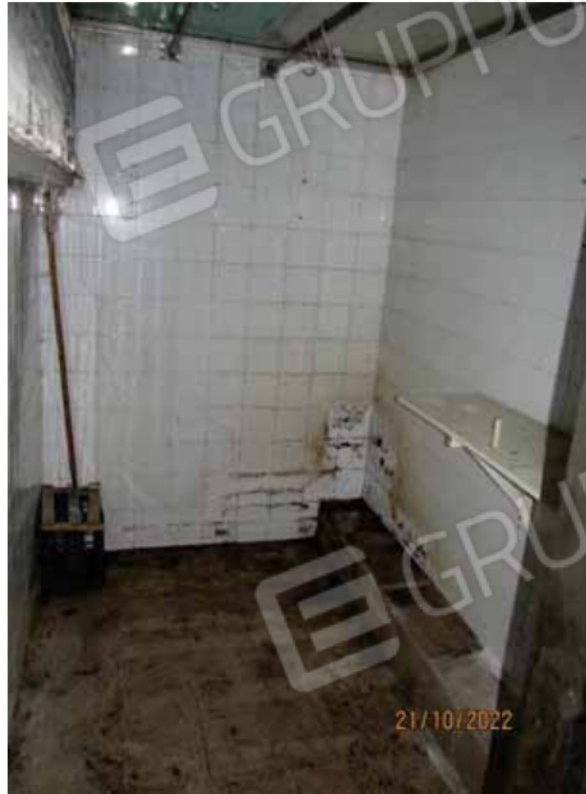
**Fotografia 21 – Locale 1 Sub 101: Il locale attualmente è destinato a cella frigorifero, ha una superficie calpestabile utile netta pari a mq. 5,60 e un'altezza dal piano di calpestio pari a ml. 2,80. La pavimentazione e le pareti risultano interamente rivestite con piastrelle di ceramica smaltata, mentre il soffitto risulta costituito da pannelli coibentati.**

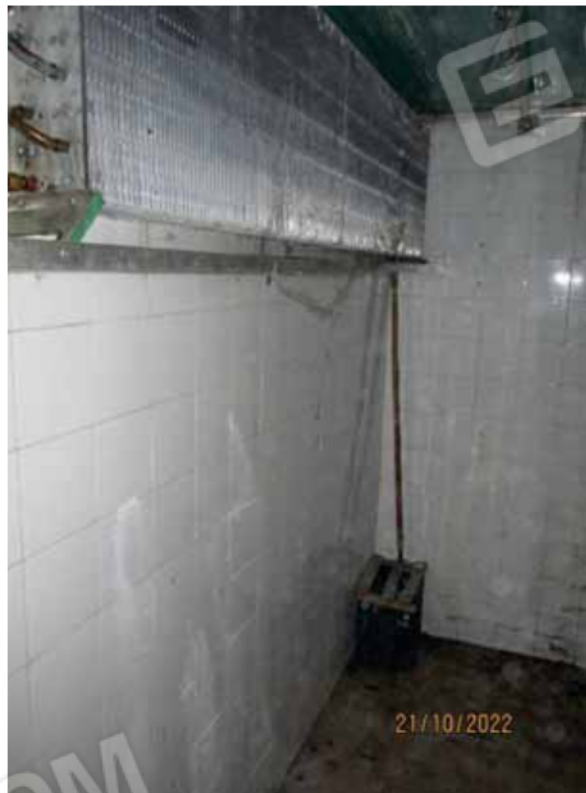
**Fotografia 22 – Locale 1 Sub 101: Il locale non dispone di finestre ed è dotato di un apparato frigo ormai in disuso.**

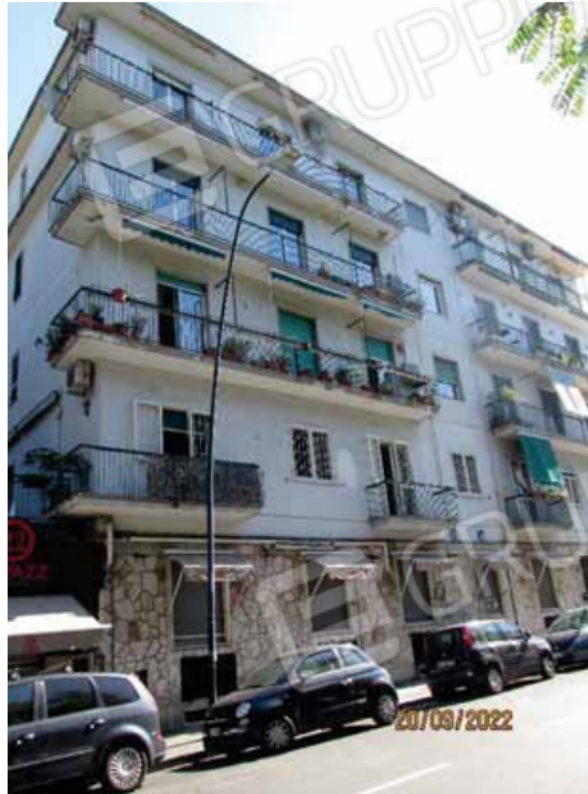
**Fotografia 7 – Le strutture portanti dell’edificio sono costituite da un reticolato di pilastri e travi in cemento armato con solai piani in laterocemento.**

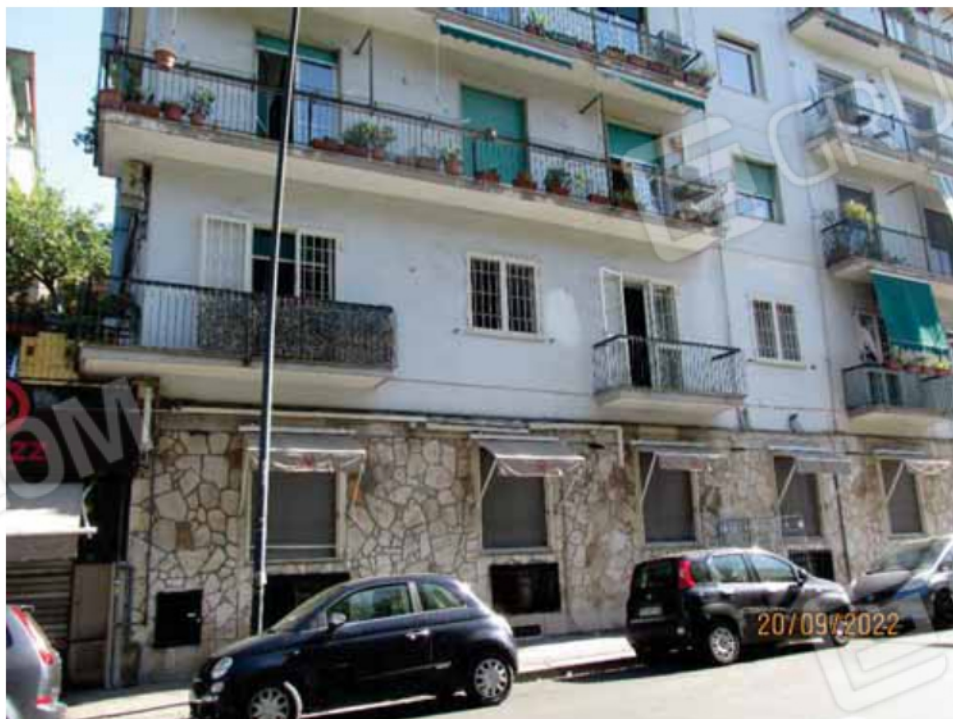
**Fotografia 8 – Le chiusure d’ambito sono in muratura rivestite con intonaci ordinari e tinteggiate con pittura al quarzo, ad eccezione del prospetto al piano terra che affaccia sulla pubblica strada che risulta rivestito con lastre in marmo di media pezzatura posate ad “opus incerta”.**

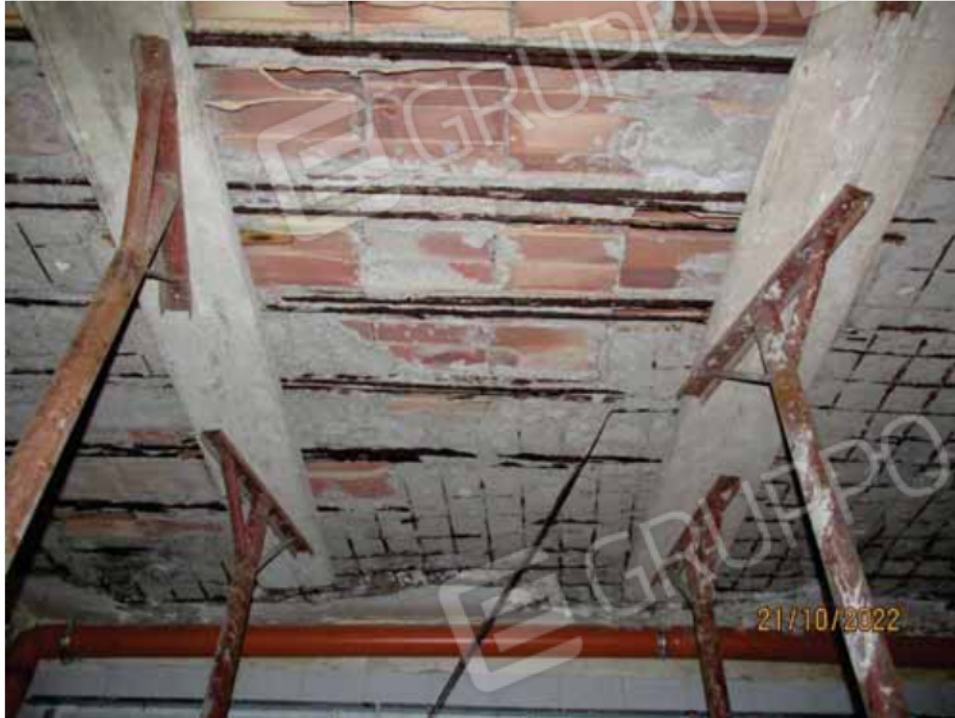
**Fotografia 37** – *Locale 2/b Sub 102*: Il locale versa in pessime condizioni di manutenzione, dovuto soprattutto all'avanzato stato di degrado dell'intradosso del solaio, il quale risulta puntellato per quasi la metà della sua superficie, con tavole di legno e puntelli telescopici in ferro.

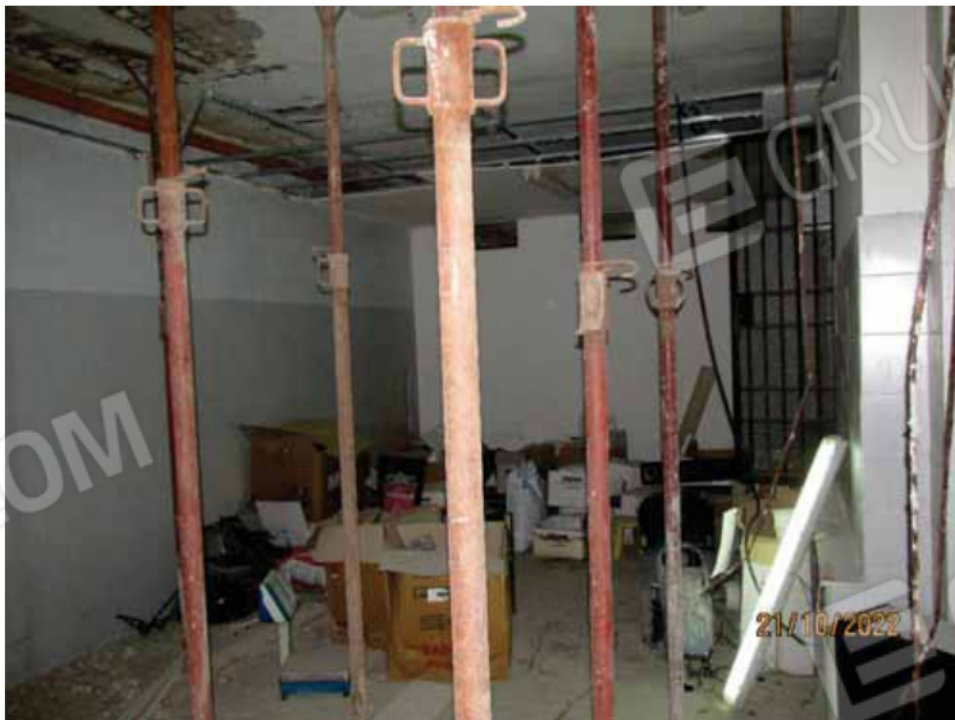
**Fotografia 38** – *Locale 2/b Sub 102*: Il solaio presenta serie carenze strutturali, la struttura portante del solaio costituita da travetti in c.a. gettati in opera, presenta la parte corticale ormai assente in più punti dovuta principalmente all'avanzato stato di ossidazione dei ferri di armatura che in alcuni tratti appaiono addirittura assenti. Tale stato di fatto, a giudizio dello scrivente, compromette l'agibilità e la praticabilità del locale.

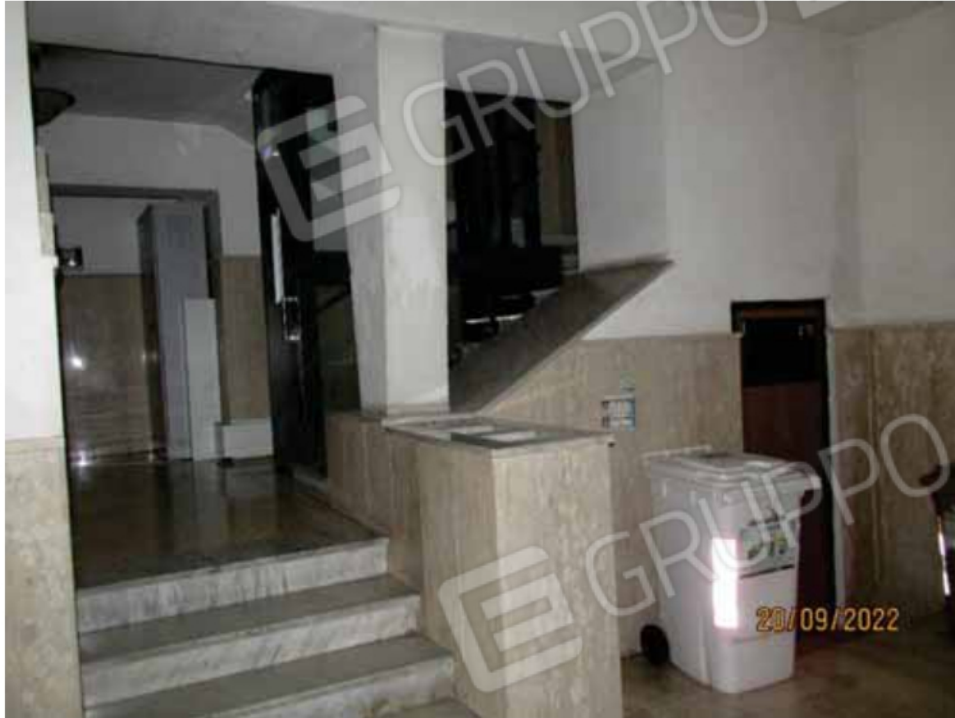
**Fotografia 13 – L’androne è collegato tramite un rampante di scala con il ballatoio che dà accesso all’ascensore e alle scale che conducono ai piani superiori.**

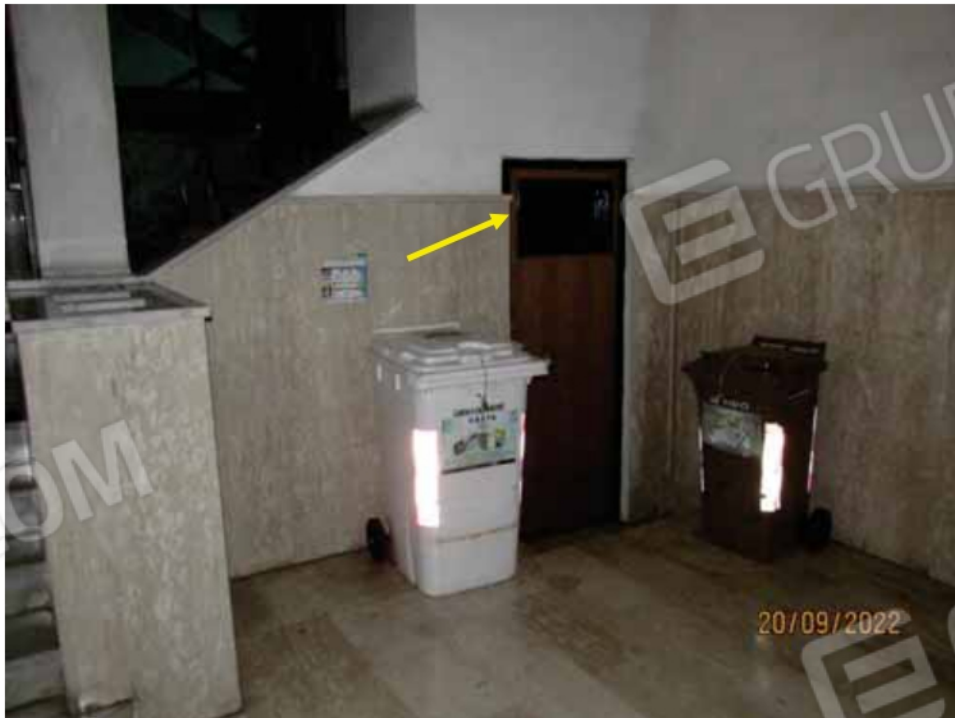
**Fotografia 14 – I locali ad uso deposito posti al piano interrato del fabbricato, sono accessibili tramite un piccola scala protetta all'accesso, da una porta in ferro posta in fondo a sinistra per chi entra nell'androne.**

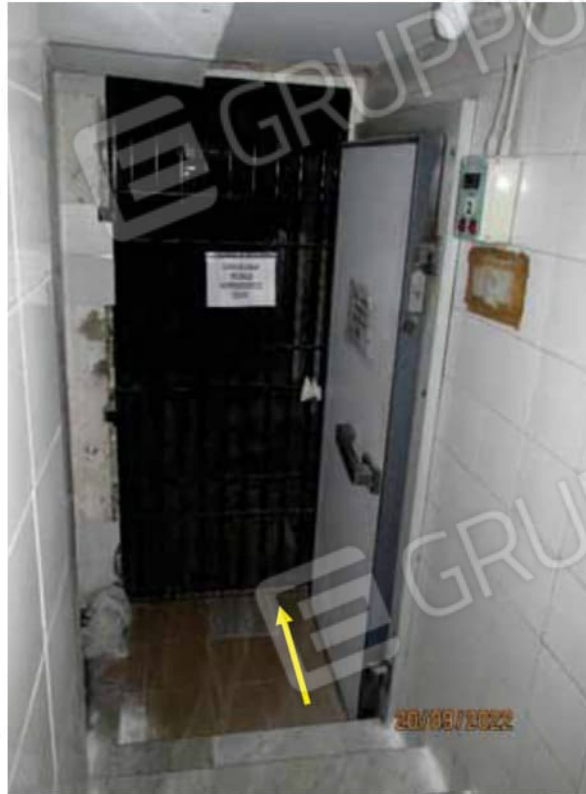
**Fotografia 23** – *Locale 2/a Sub 102*: vi si accede tramite un serramento in ferro posto di fronte al piccolo ballatoio del piano seminterrato alla destra di chi scende le scale.

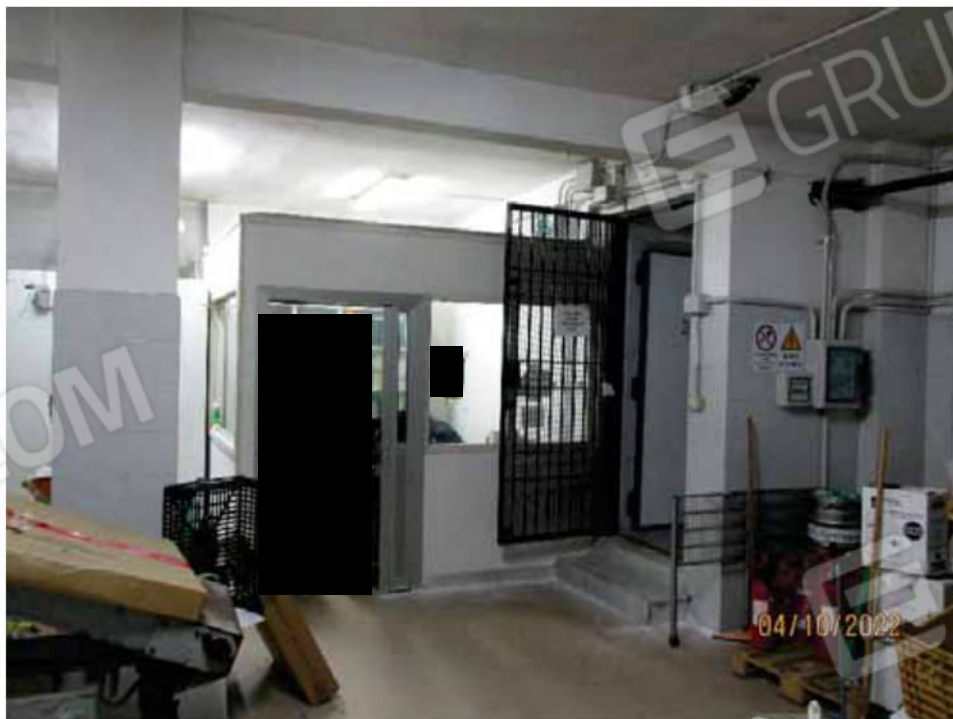
**Fotografia 24** – *Locale 2/a Sub 102*: Il locale occupa una superficie utile calpestabile pari a mq. 106,96 e un'altezza interna dal piano di calpestio pari a ml. 3,10.

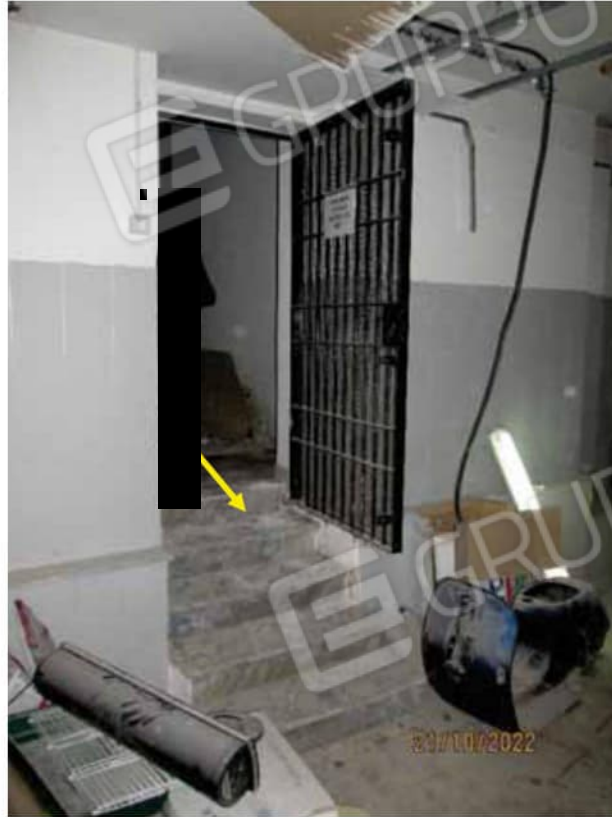
**Fotografia 35** – *Locale 2/b Sub 102*: vi si accede attraverso una porta in ferro posta frontalmente a chi giunge sul ballatoio del piano seminterrato mediante un piccolo rampante di scala.

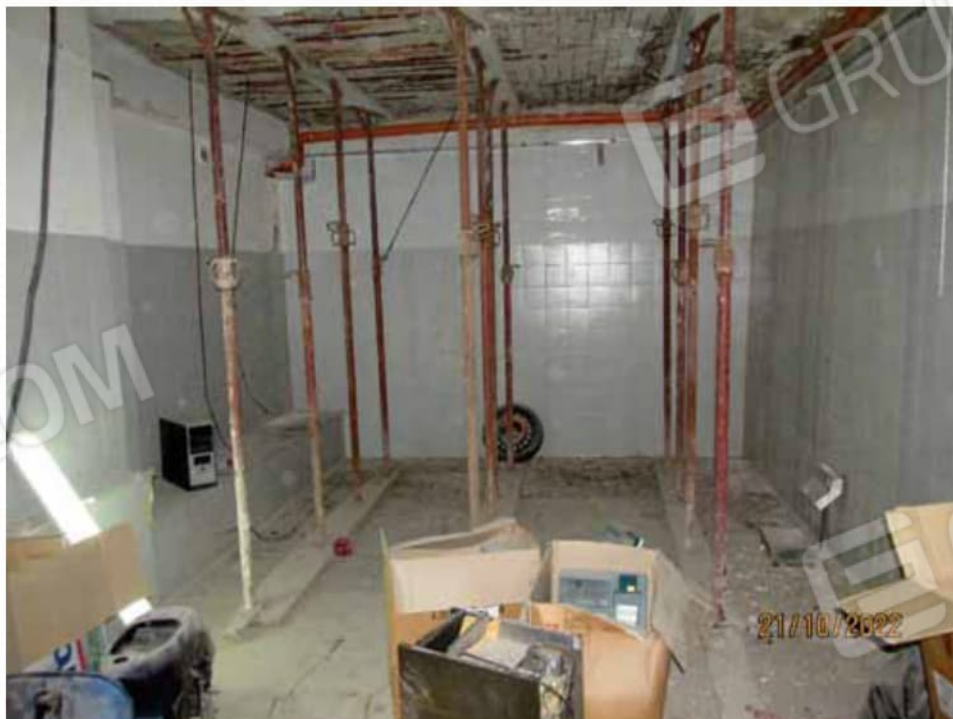
**Fotografia 36** – *Locale 2/b Sub 102*: Il locale occupa una superficie calpestabile utile netta pari a mq. 32,64 e un'altezza dal piano di calpestio pari a ml. 3,15. La pavimentazione è interamente costituita da piastrelle in ceramica; le pareti risultano in parte rivestite con piastrelle in ceramica smaltata e in parte risultano rivestite con intonaci ordinari a finitura liscia e tinteggiate con pittura lavabile.

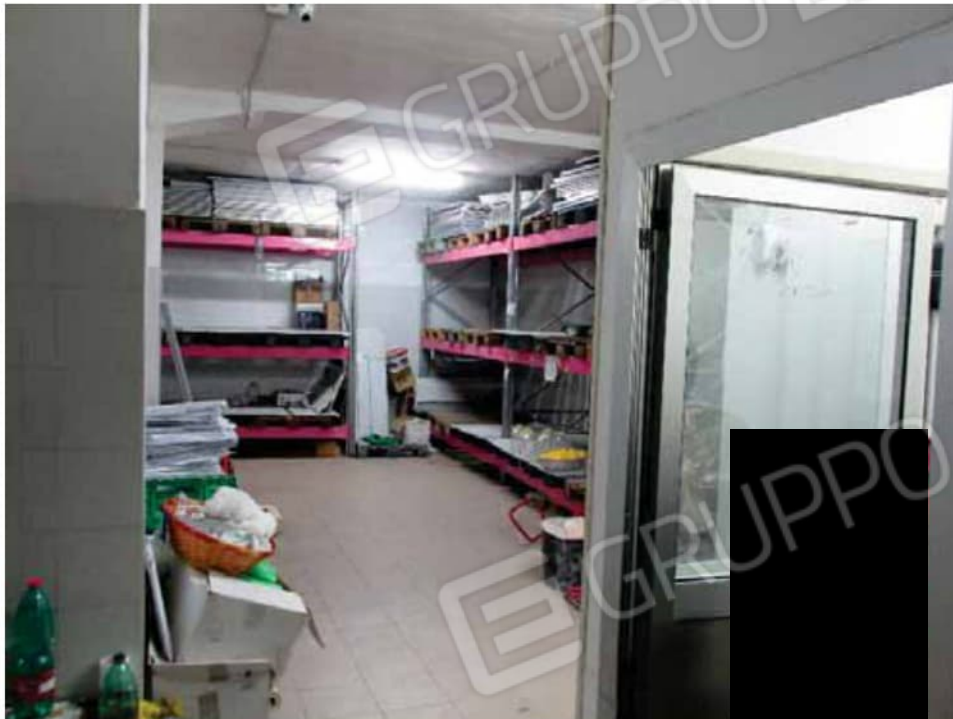
**Fotografia 25 – Locale 2/a Sub 102: La pavimentazione risulta interamente rivestita con piastrelle in gres porcellanato del tipo industriale.**

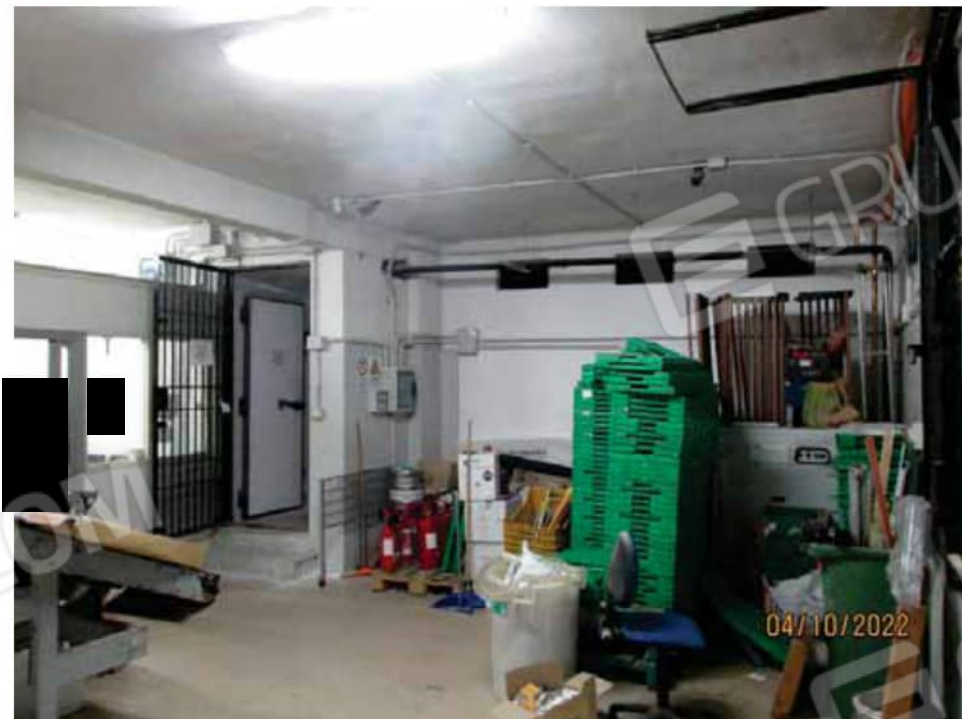
**Fotografia 26 – Locale 2/a Sub 102: le pareti risultano interamente rivestite con piastrelle in ceramica smaltata, ad eccezione della parete di confine con il “Locale 2/b Sub 102” che risulta rivestita con intonaci ordinari a finitura liscia e tinteggiata con pittura lavabile.**
