Il sottoscritto, geometra Aldo Dacomo libero professionista regolarmente iscritto all'Albo dei Geometri e dei Geometri Laureati della Provincia di Napoli al n. 4963 e nell'elenco dei Consulenti tecnici di questo Tribunale al numero 6323, già perito estimatore incaricato dal signor GE nella pratica di esecuzione immobiliare n. 1097/2012 promossa da

in relazione al provvedimento reso dal giudice esecutore il 18 ottobre 2023 con il quale disponeva un accesso sui siti e l'aggiornamento della stima ad oggi tenendo conto dello stato attuale del bene e dei costi per l'eventuale rimessa in pristino dei siti, in data 3 aprile 2024 effettuava accesso con il custode Giudiziario dott. Pasquale Borrelli.

### **Stato dei luoghi all'atto dell'accesso (3 aprile 2024)**

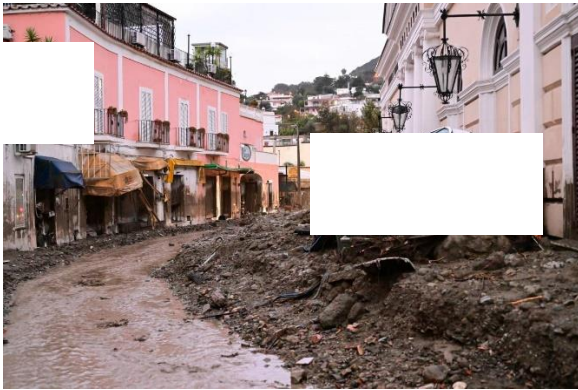
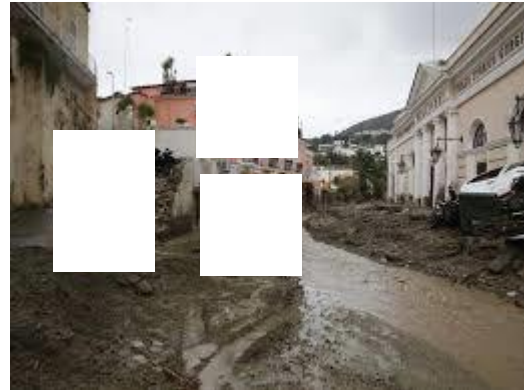
Mentre non si è avuta alcuna notizia di eventuali danni derivanti dal terremoto, per le foto reperibili in rete (e pubblicate sui diversi quotidiani dell'epoca) si evince che il complesso immobiliare venne investito marginalmente dall'alluvione del 2022

quando, per la colata di fango che si distaccò dal monte Epomeo, venne investita la zona di piazza Bagni e le aree limitrofe lambendo marginalmente anche il bene staggito.

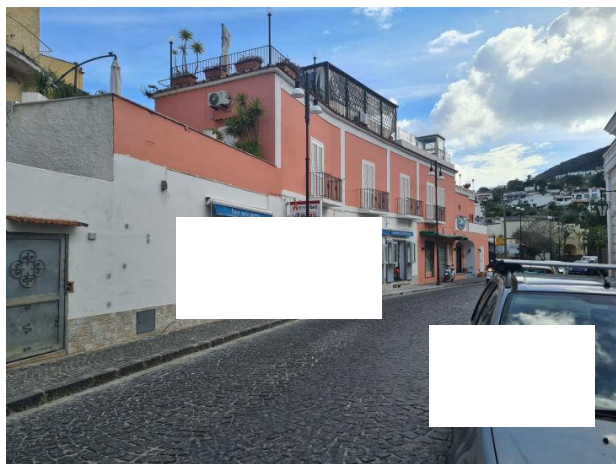
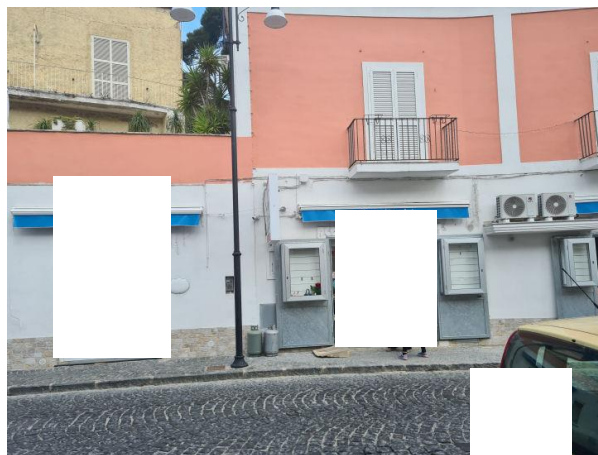
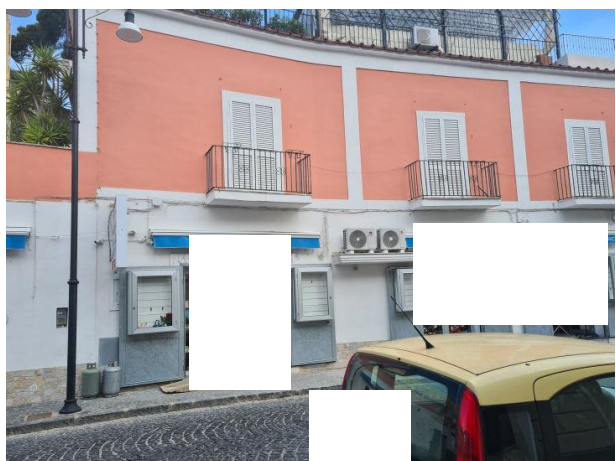
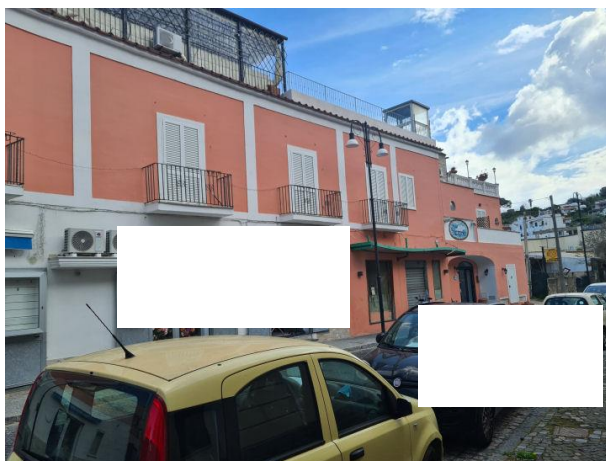
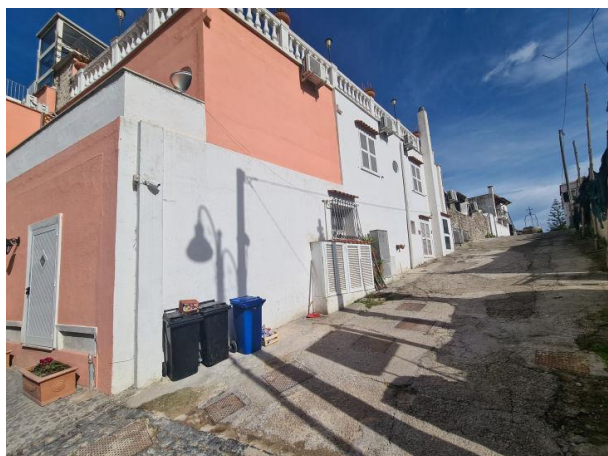
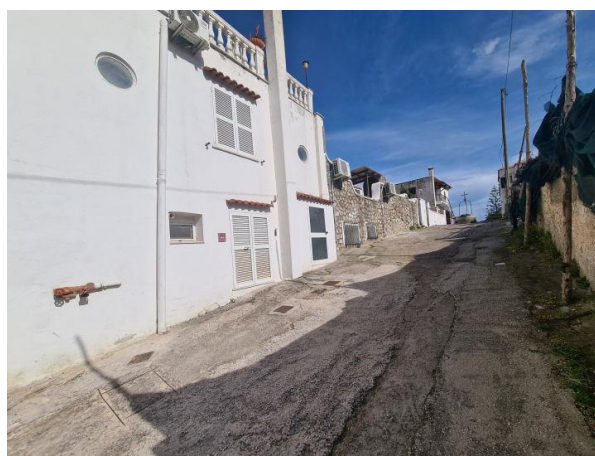
Esternamente il fabbricato si presenta in buone condizioni conservative, con facciate regolarmente intonacate e tinteggiate e non presenta particolari ammaloramenti o quadri fessurativi se non quelli legati alla normale vetustà della struttura.

Non si rileva un particolare degrado delle condizioni, anche considerando che il bene è stato interessato dal sisma del 2017 e dall'alluvione del 2022.

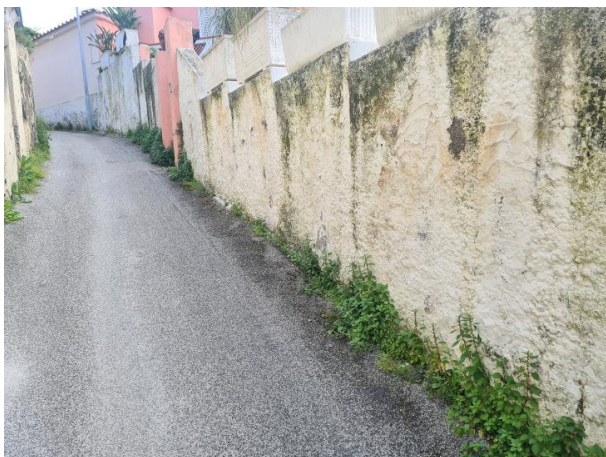
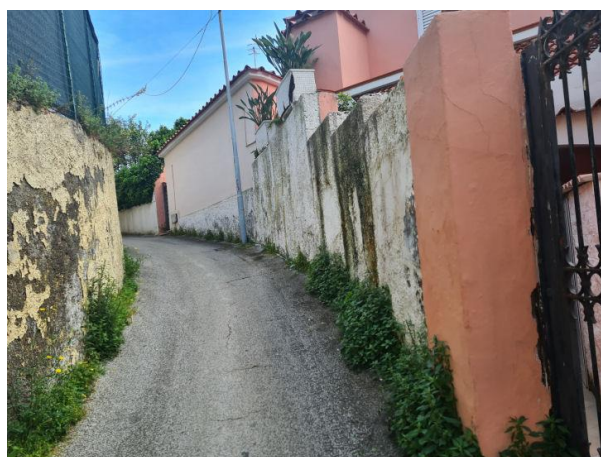
Le uniche macchie da infiltrazione che vengono rilevate nel corso dell'accesso avvengono in una attività commerciale posta al piano terra, appartenente a terzi, (locale commerciale posto quasi al confluire con la via lasolino), sulla parete di fondo che di fatto è confinante e sottostante a via lasolino, strada sul cui livello di calpestio si rilevano, muffe e piante infestanti. L'infiltrazione quindi, da detta situazione, non è addebitabile al bene staggito.

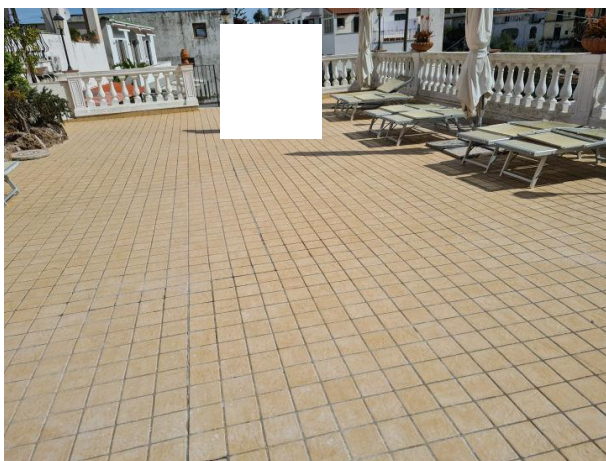
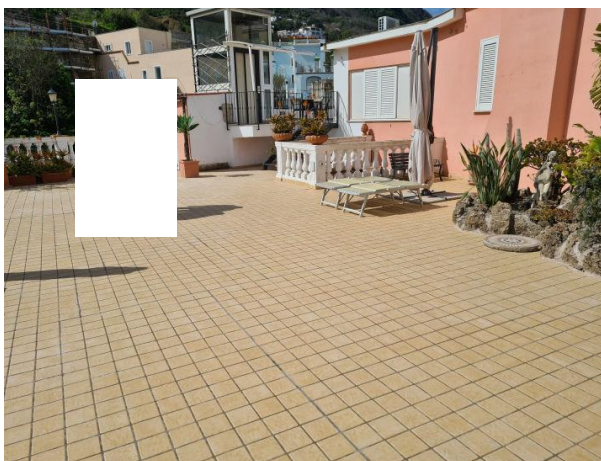
I terrazzi di copertura si presentano parimenti in buone condizioni conservative; le piastrelle della pavimentazione si presentano in buono stato; qualche fuga saltata per via delle intemperie, ma, di certo, non è in condizioni da ritenere considerevole una totale riattazione

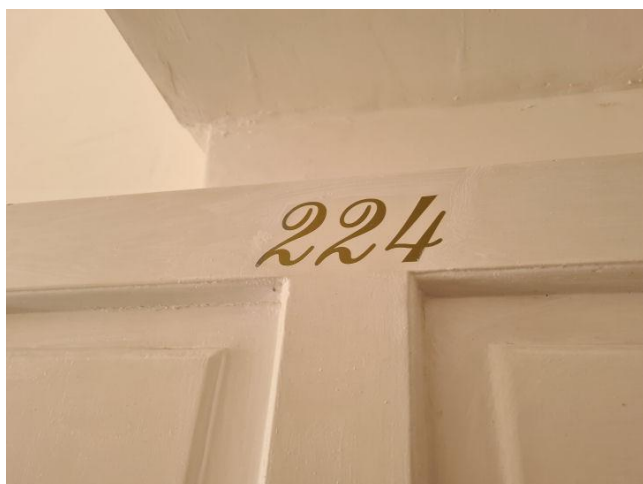
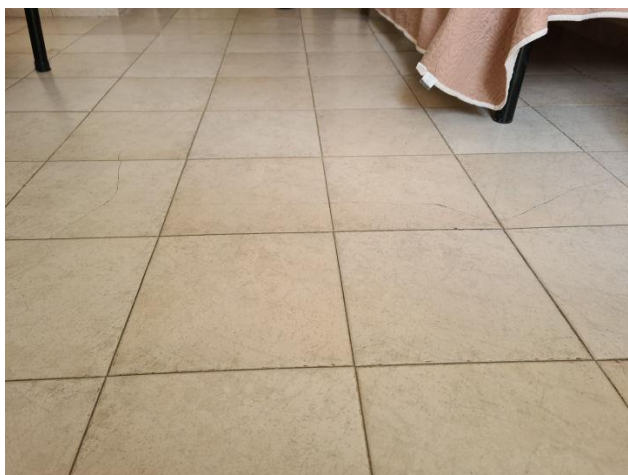
Nel corso del sopralluogo è stata ispezionata pure la camera 224 dove l'attuale occupante del bene staggito ha lamentato un "cedimento" del solaio a volta.

All'esame dei luoghi però non si è rilevata detta circostanza; un eventuale cedimento avrebbe sicuramente comportato maggiori segnali di dissesto, e non solo una microlesione su due o tre piastrelle del pavimento.

Le lievissime lesioni riscontrate su alcune piastrelle del pavimento sono, a mio parere, addebitabili alle normali vibrazioni che subisce la struttura edilizia ed alla tipologia costruttiva.

Non viene rilevato alcun particolare strato fessurativo ne sulle pareti ne sulle volte.
