## Tribunale di Ferrara

### PROCEDURA DI ESECUZIONE IMMOBILIARE

**N° R. G. 207/2021**

**ALLEGATO FOTOGRAFICO**

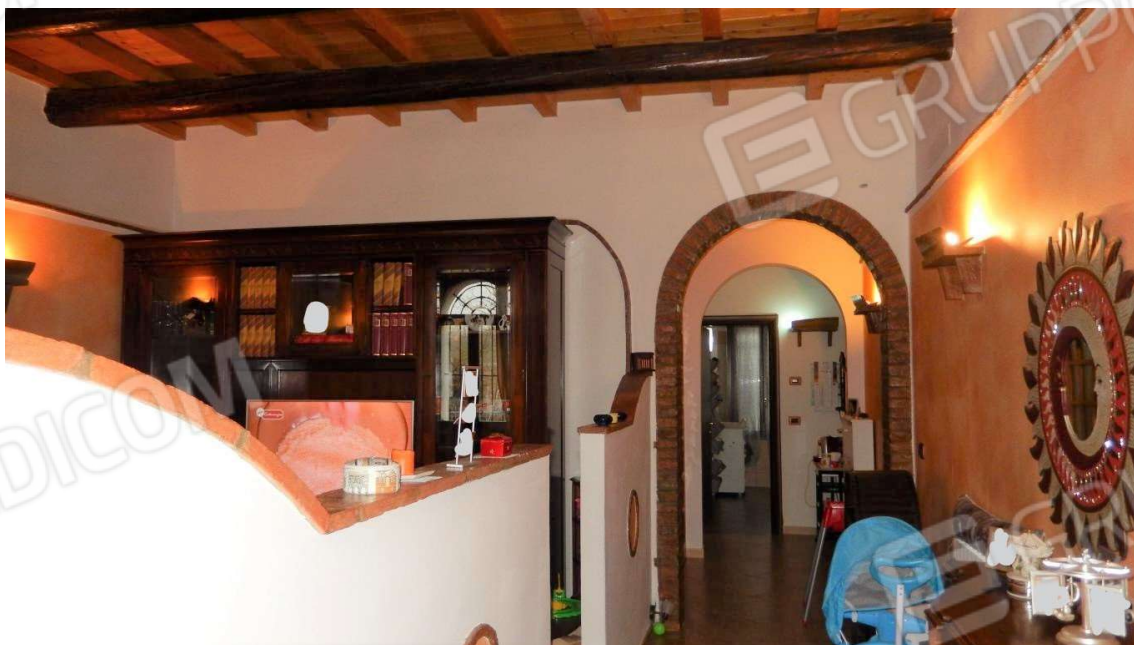
**INGRESSO E PARTICOLARE ZONA SOGGIORNO CON MURETTO ABBASSATO (IN DIFFORMITA')**

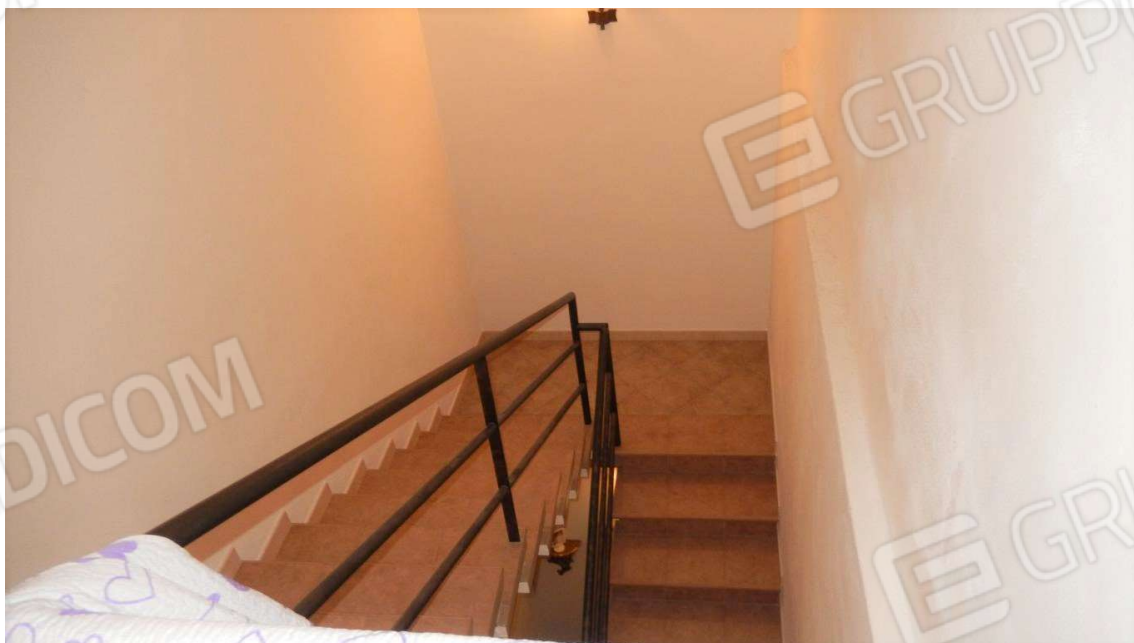
**SCALA INTERNA PER I 3 PIANI E PARTICOLARE ASSENZA FINESTRA SU PARETE  
NORD**

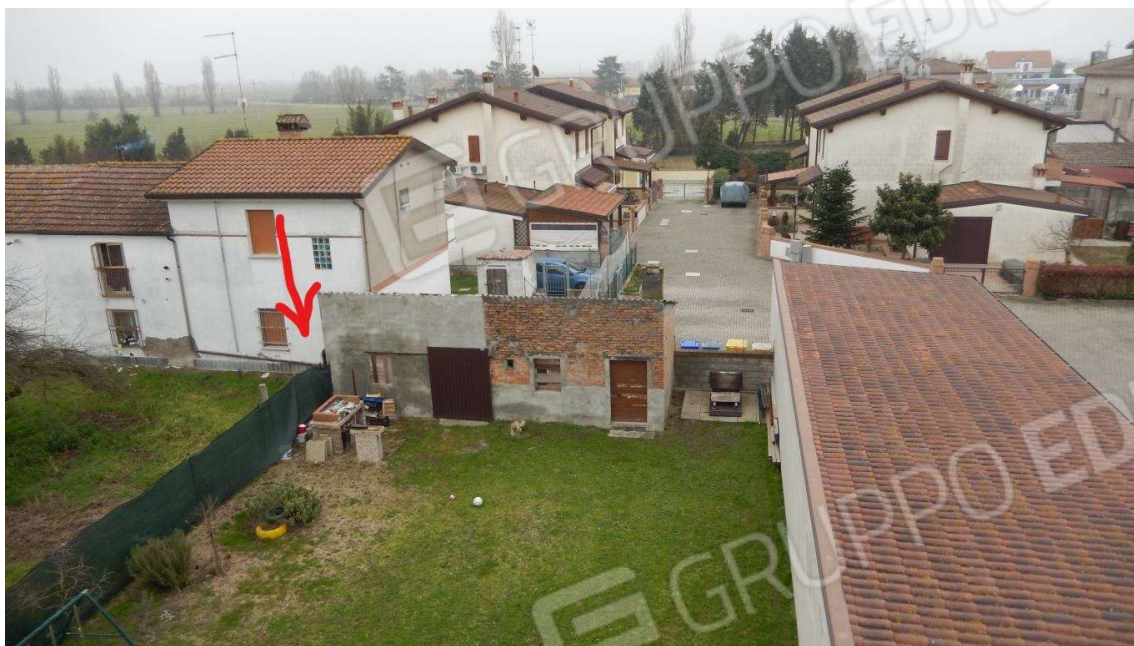
**VISTA DA P.2. SU CORTE INTERNA (LATO EST) CONFINE SEGNATO DA VERIFICARE**

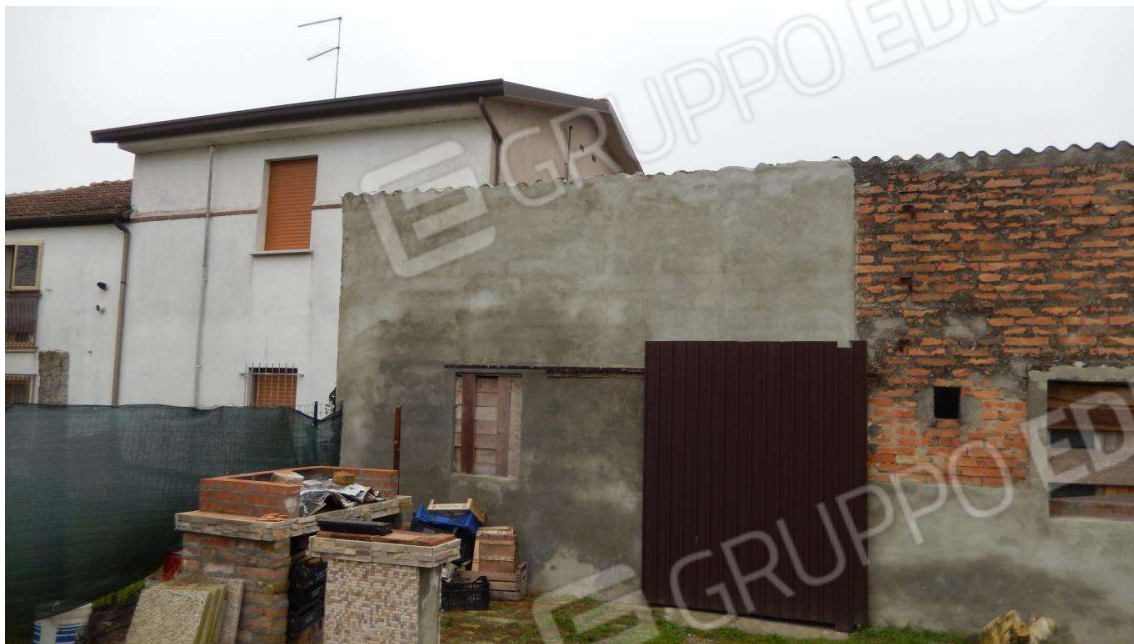
**PARTICOLARE CONFINE NORD DA MEGLIO VERIFICARE**

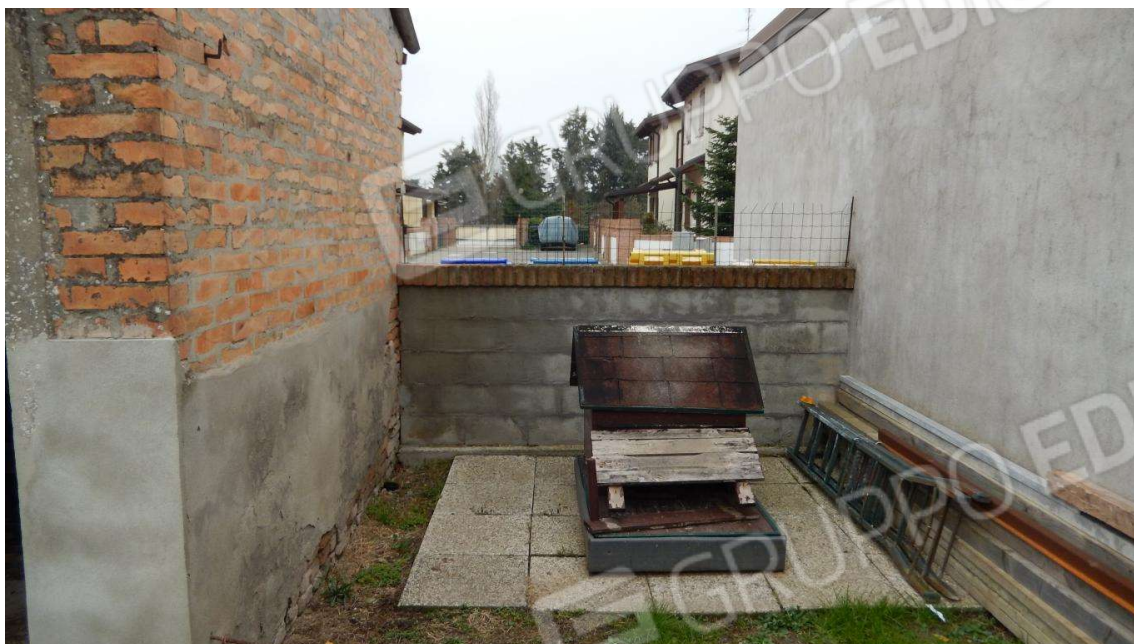
**PARTICOLARE DOVE ERA PRESISTENTE APERTURA PASSO CARRABILE (EST), ORA MURATO E RIAPERTO SU LATO SUD**

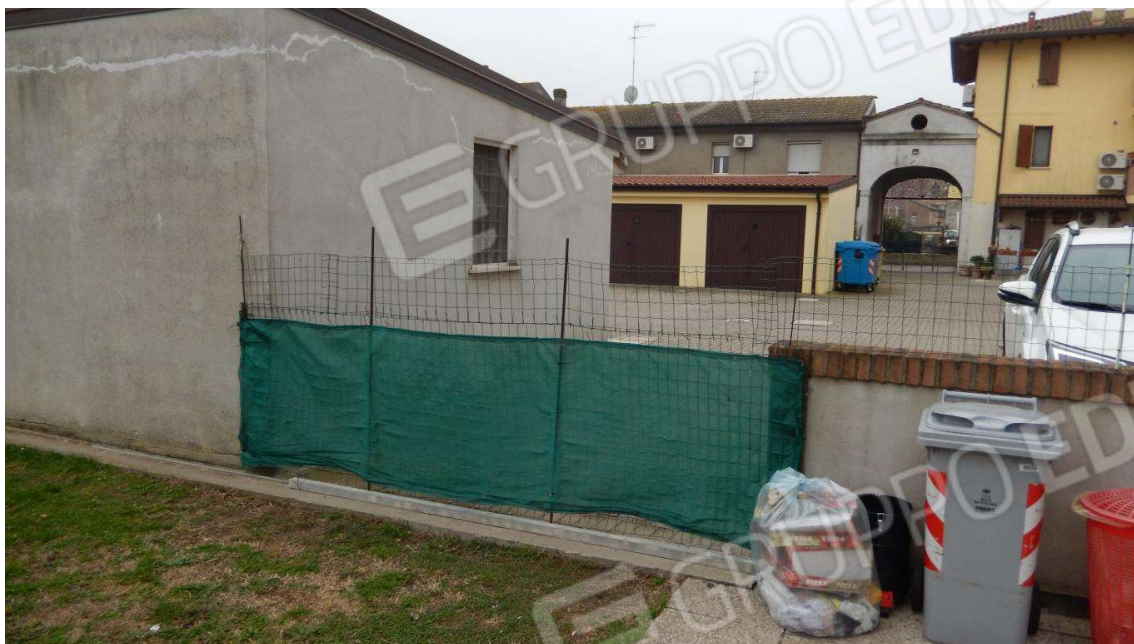
**PARTICOLARE APERTRUA PASSO SU CONFINE SUD SENZA AUTORIZZAZIONI COMUNALI, E DI SCONOSCIUTI ACCORDI PRIVATISTICI**

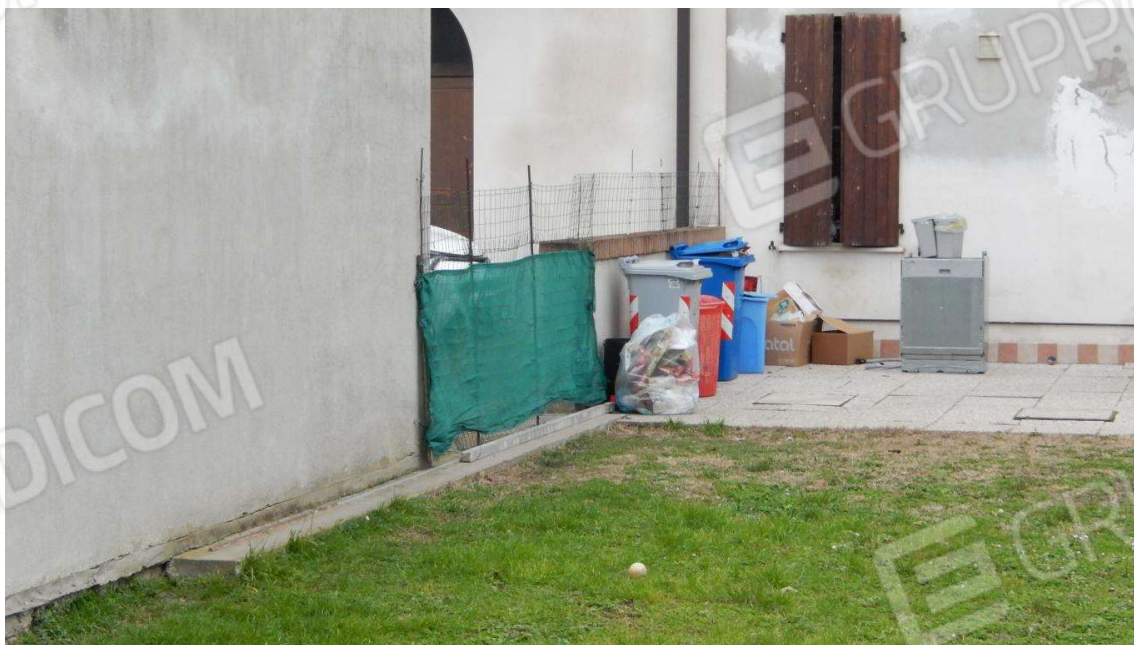
**VISTA PREDISPOSIZIONE APERTURA PASSO CARRABILE LATO SUD**
