TRIBUNALE ORDINARIO DI FORLÌ
Esecuzione Immobiliare N. 156/2021

RELAZIONE TECNICA ESTIMATIVA con ALLEGATI

ESPERTO STIMATORE
DOTT. ARCH. ENRICA ROSSI

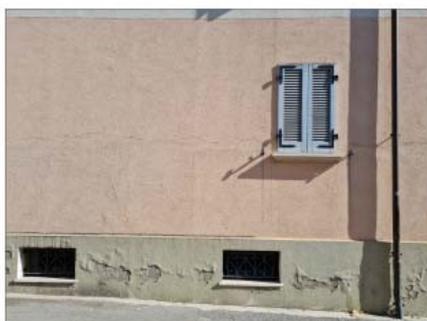
FOTO 07 - FRONTE LATERALE
DETTAGLIO UMIDITA' ZOCCOLO

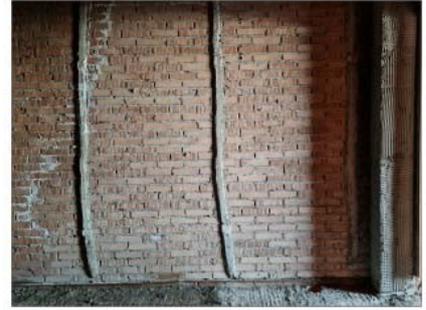
FOTO 23 - PIANO PRIMO APERTURE
TAMPONATE LOGGIA SUL RETRO

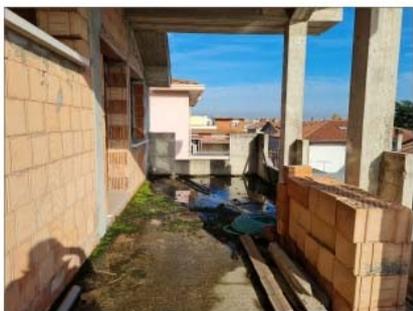
In particolare i balconi e le logge essendo molto esposti all'azione degli agenti atmosferici, presentano problemi di ristagno di acqua piovana con infiltrazioni e fenomeni di umidità/degrado che si stanno propagando anche nella struttura portante.

FOTO 40 - BALCONE SUL RETRO A PIANO SECONDO

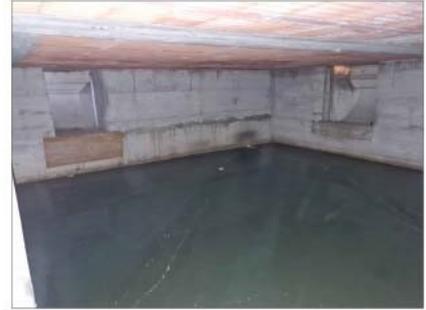
A causa di questo copioso ristagno di acqua, tutto il piano interrato è oggi non agibile con tutte le componenti edilizie gravemente ammalorate ed usurate dalla corrosione dell'acqua e dell'umidità.

FOTO 39 - PIANO INTERRATO
RISTAGNO ACQUA COPIOSO

Per meglio quantificare nel valore dell'immobile un parametro in grado di parametrare le problematiche di conservazione causate dallo stato di abbandono inerente i ristagni di acqua piovana soprattutto nel piano interrato, viene definito un coefficiente di ragguglio per degrado pari al 2,5% del totale.

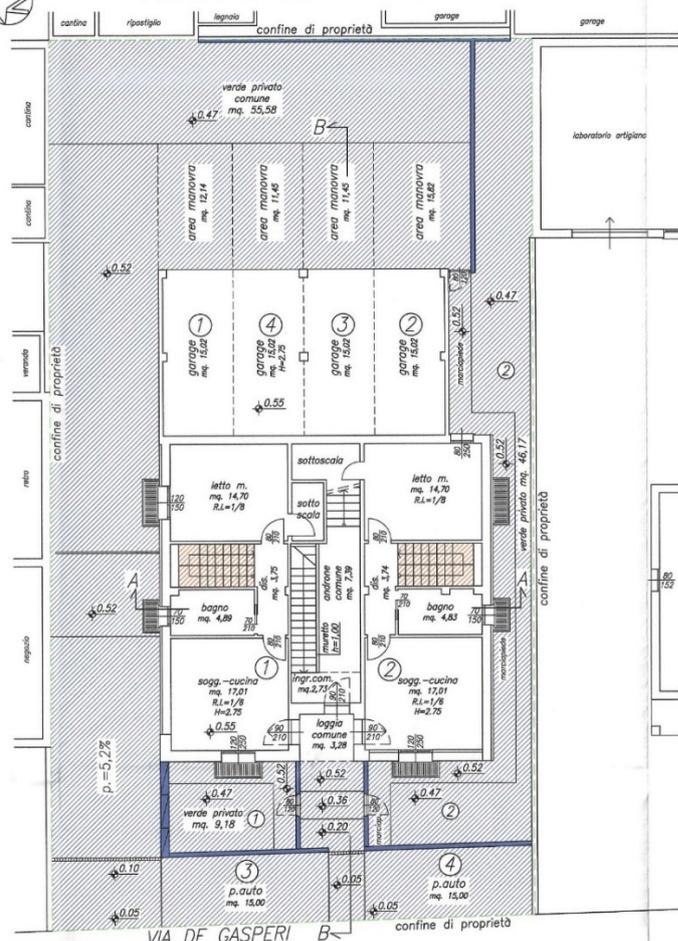
PIANTA P. TERRA Sc. 1:100

- AREA ESTERNA ANCORA DA SISTEMARE E MARCIAPIEDI ANCORA DA REALIZZARE
- MURETTI DIVISORI ESTERNI E VANI CONTATORI ANCORA DA REALIZZARE
- SCALE IN LEGNO ANCORA DA INSTALLARE

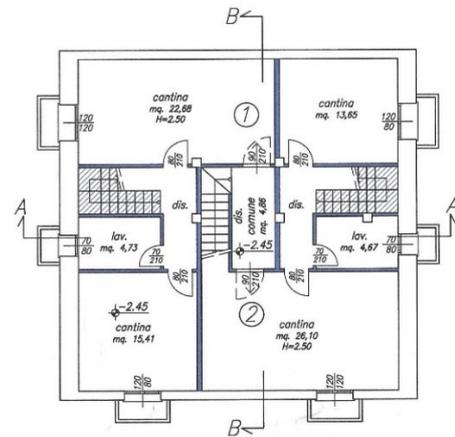
PIANTA P. INTERRATO Sc. 1:100

- DIVISORI INTERNI ANCORA DA REALIZZARE
- SCALE IN LEGNO ANCORA DA INSTALLARE

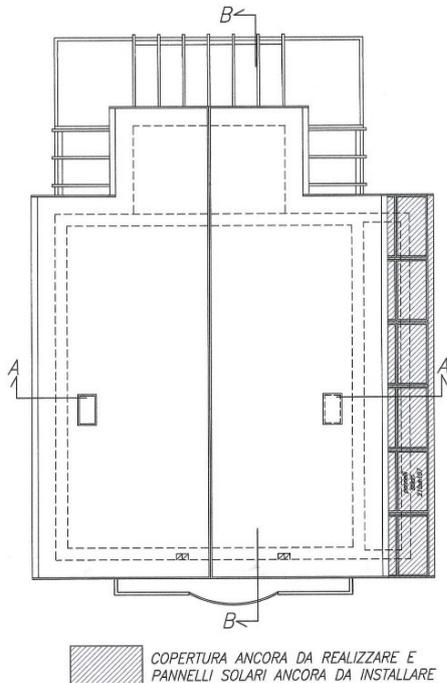
PIANTA COPERTURA Sc. 1:100

- COPERTURA ANCORA DA REALIZZARE E PANNELLI SOLARI ANCORA DA INSTALLARE
- DIVISORI INTERNI ANCORA DA REALIZZARE
- CORNICE IN POLISTIRENE ANCORA DA INSTALLARE

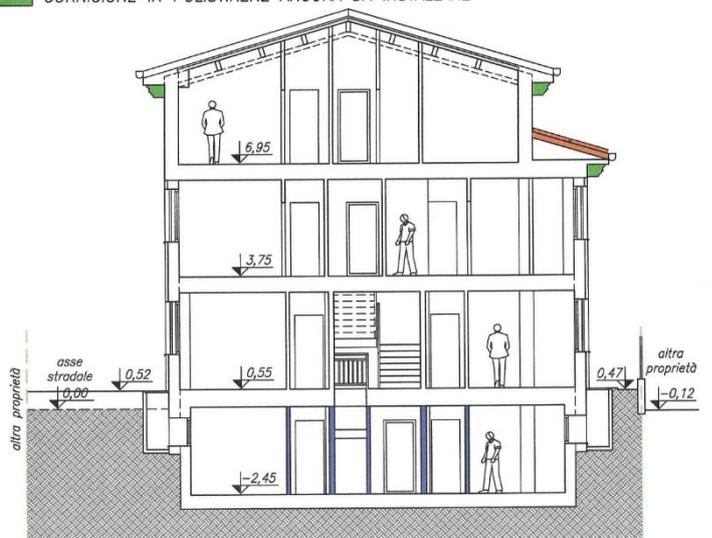
- RINGHIERE ANCORA DA INSTALLARE
- VANI CONTATORI, SCALINI E MURETTI ESTERNI ANCORA DA REALIZZARE
- CORNICIONE ED ARCHI IN POLISTIRENE ANCORA DA INSTALLARE
- COPERTURA ANCORA DA REALIZZARE E PANNELLI SOLARI ANCORA DA INSTALLARE
- RIVESTIMENTO IN GEOPIETRA ANCORA DA REALIZZARE

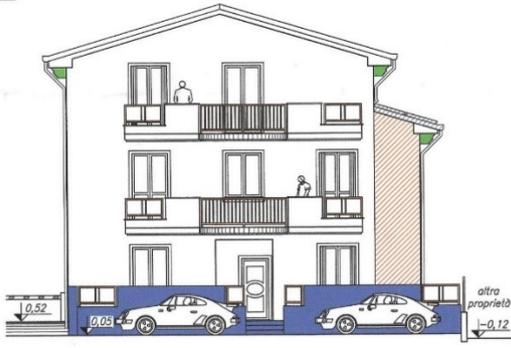
- PERGOLATI E RINGHIERE ANCORA DA INSTALLARE
- MURETTI ESTERNI ANCORA DA REALIZZARE
- CORNICIONE ED ARCHI IN POLISTIRENE ANCORA DA INSTALLARE
- COPERTURA ANCORA DA REALIZZARE E PANNELLI SOLARI ANCORA DA INSTALLARE

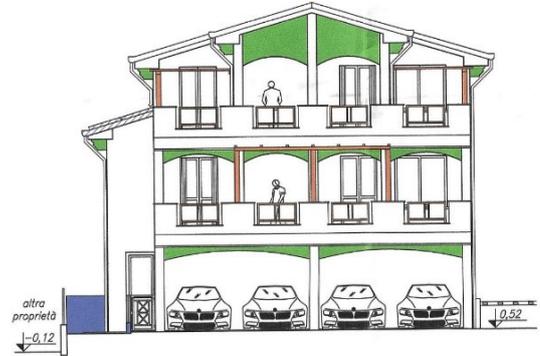
- PERGOLATI E RINGHIERE ANCORA DA INSTALLARE
- VANI CONTATORI E MURETTI ESTERNI ANCORA DA REALIZZARE
- CORNICIONE ED ARCHI IN POLISTIRENE ANCORA DA INSTALLARE

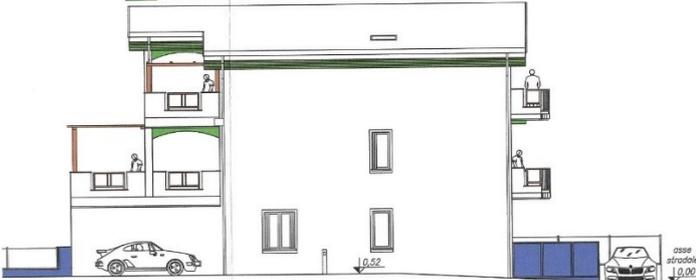
- PERGOLATI E RINGHIERE ANCORA DA INSTALLARE
- MURETTI ESTERNI ANCORA DA REALIZZARE
- CORNICIONE ED ARCHI IN POLISTIRENE ANCORA DA INSTALLARE
- COPERTURA ANCORA DA REALIZZARE E PANNELLI SOLARI ANCORA DA INSTALLARE

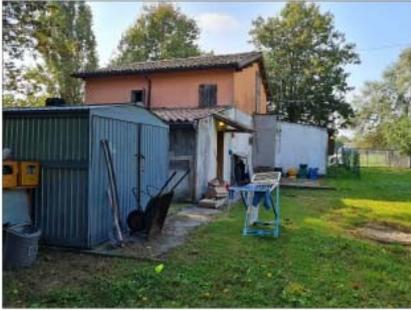
FOTO 19 - MANUFATTI ABUSIVI NEL RETRO DEL COMPLESSO

Le superfici del portico e della tettoia retrostante, insieme al capanno in lamiera utilizzato come deposito, vanno demoliti e ripristinati come uso legittimo: il portico va demolito e la superficie va ripristinata come corte esterna e la cucina sul retro va smantellata con demolizione dei tamponamenti esterni e ripristino della superficie a tettoia esterna.

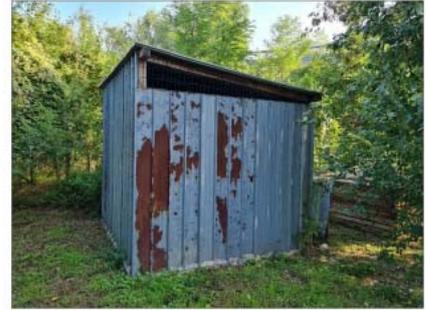
FOTO 21 - CAPANNO IN LAMIERA ABUSIVO

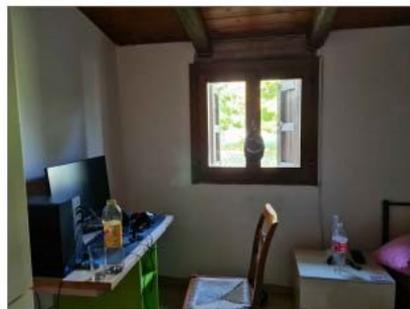
FOTO 48 - CAMERA ABUSIVA

Le difformità principali sono inerenti il portico e la tettoia, non sono sanabili ed andranno demolite con ripristino dei luoghi.

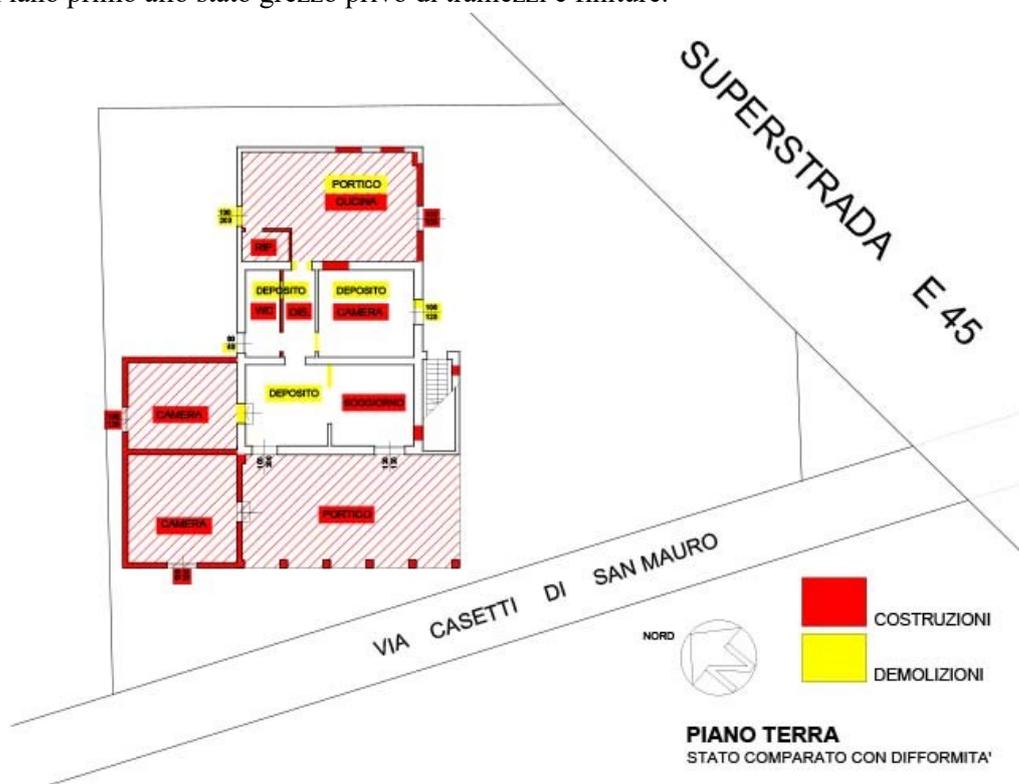
- Costruzione di portico esterno e di 2 camere ricavate all'interno del portico completamente difformi.
- Costruzione di cucina e ripostiglio tecnico al posto di una tettoia esterna.
- Diversa sistemazione interna dei vani.
- Chiusure, aperture e modifiche di porte e finestre nella muratura portante.
- Uso difforme ad abitazione del piano terra a servizi con altezza pari a cm. 225.
- Costruzione di capanno in lamiera non autorizzati all'interno della corte oggetto di pignoramento.
- Scala di accesso al piano primo difforme.
- Piano primo allo stato grezzo privo di tramezzi e finiture.

Per ciò che riguarda le difformità interne come tramezzi e sistemazione dei vani sono regolarizzabili tramite una pratica CILA in sanatoria.

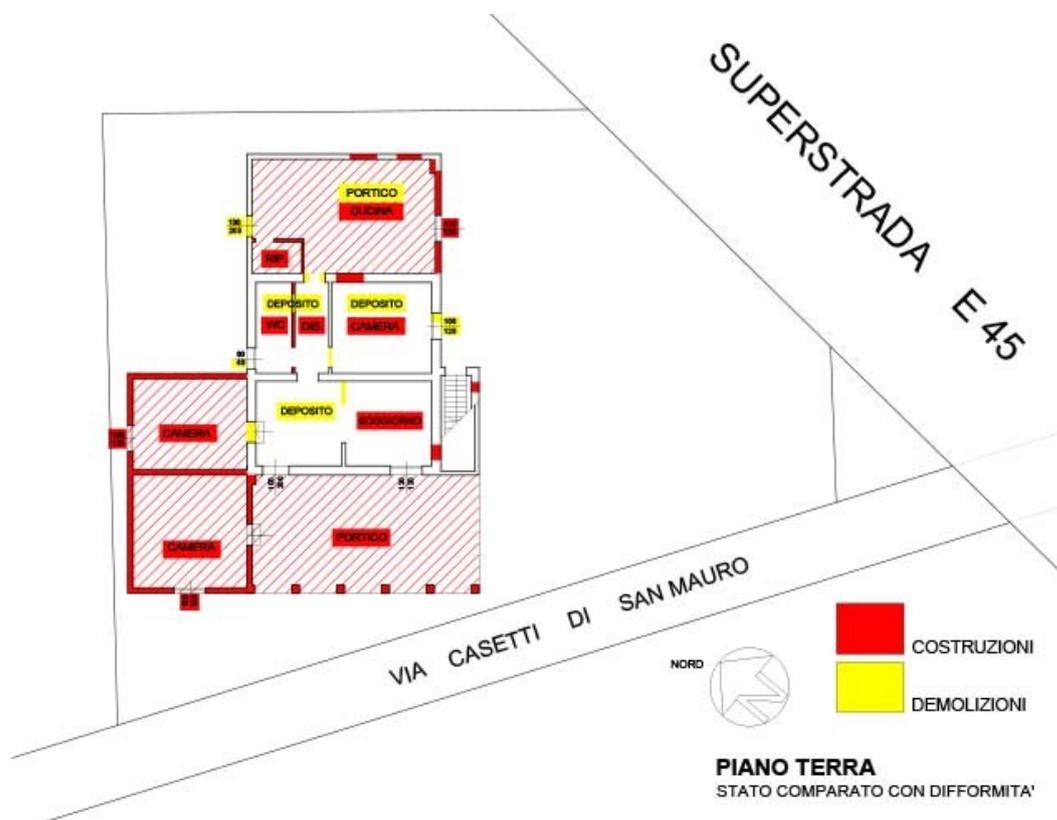
- Costruzione di portico esterno e di 2 camere ricavate all'interno del portico completamente difformi.
- Costruzione di cucina e ripostiglio tecnico al posto di una tettoia esterna.
- Diversa sistemazione interna dei vani.
- Chiusure, aperture e modifiche di porte e finestre nella muratura portante.
- Uso difforme ad abitazione del piano terra a servizi con altezza pari a cm. 225.
- Costruzione di capanno in lamiera non autorizzato all'interno della corte oggetto di pignoramento.
- Scala di accesso al piano primo difforme.
- Piano primo allo stato grezzo privo di tramezzi e finiture.
