**Liquidatore: Dott.ssa SIL VIA SANSOVINI**  
**PROCEDURA DI LIQUIDAZIONE N° 25/2021**

**\*\*\*\* DOCUMENTAZIONE FOTOGRAFICA \*\*\*\***  
**LOTTO PRIMO**

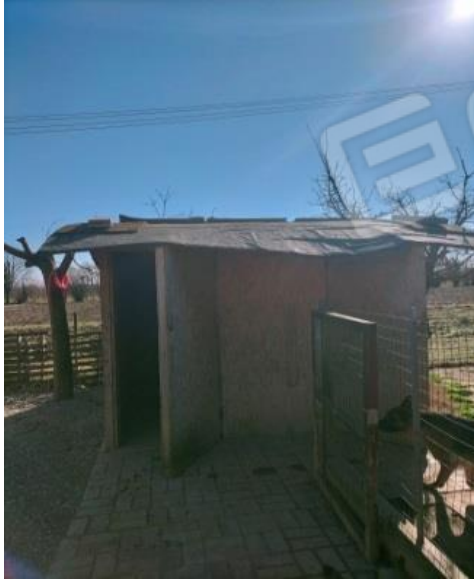
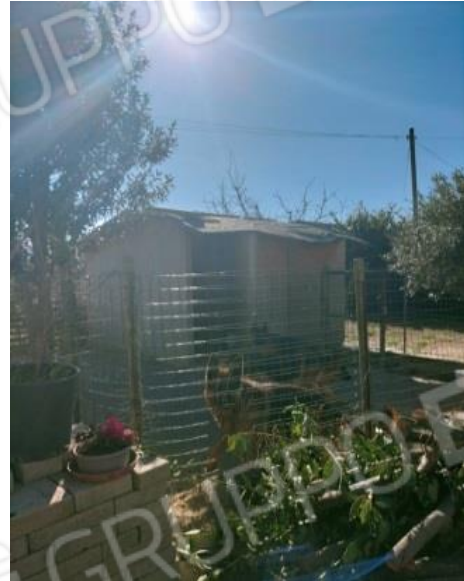
**All'interno dell'area cortilizia è presente un manufatto con struttura precaria che viene utilizzato come ricovero/cuccia per cani.**

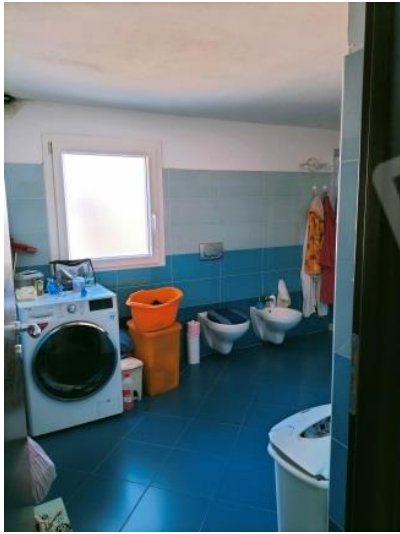
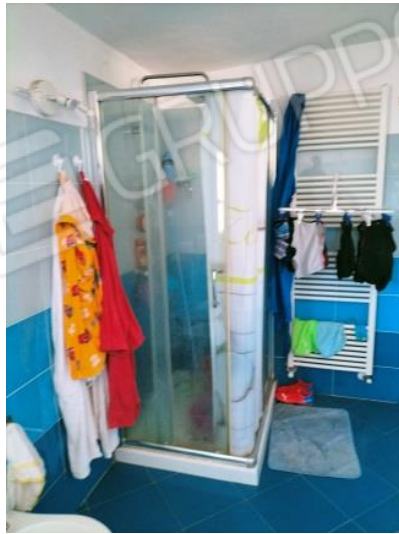
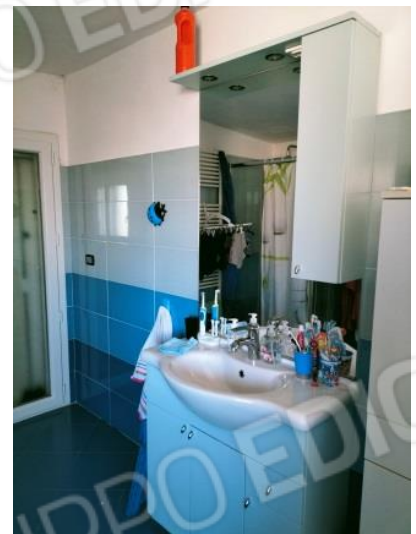
**Bagno ricavato senza titolo autorizzativo nel locale concessionato a lavanderia**

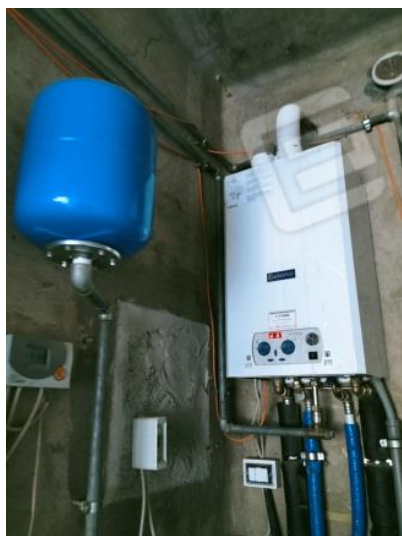
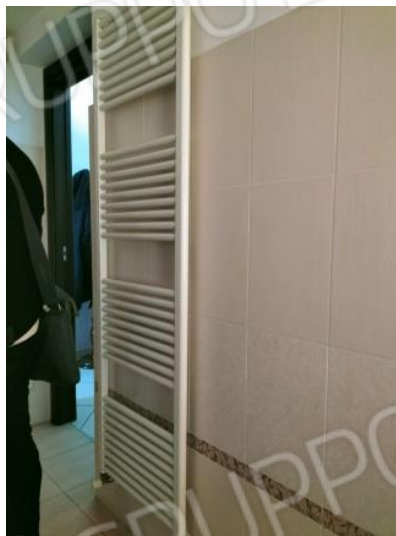
**Impianto di riscaldamento nel locale ripostiglio**

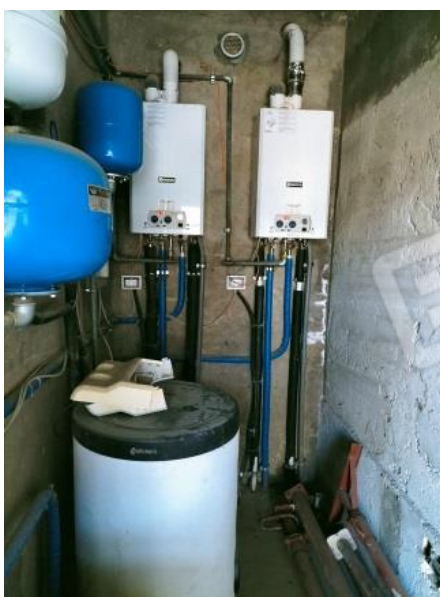
**All'interno del locale è posizionata anche la caldaia a gas metano dell'alloggio al piano primo, di altra proprietà e non oggetto di procedura. Sulle pareti e soffitto del medesimo locale corrono anche le tubazioni esterne dell'impianto di riscaldamento dell'alloggio al piano terra, per le quali è istituita di fatto sul locale ripostiglio una servitù per la manutenzione alla caldaia, oltre che di tubazioni.**

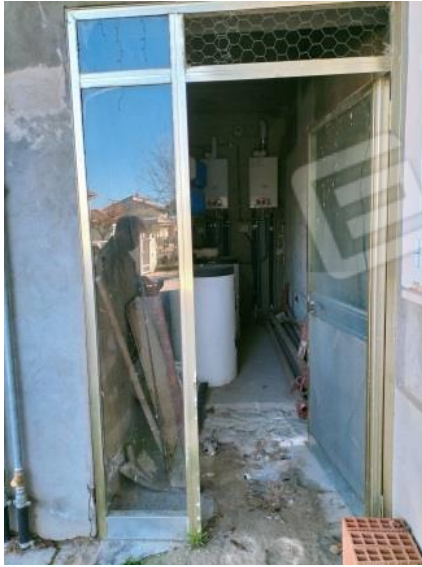
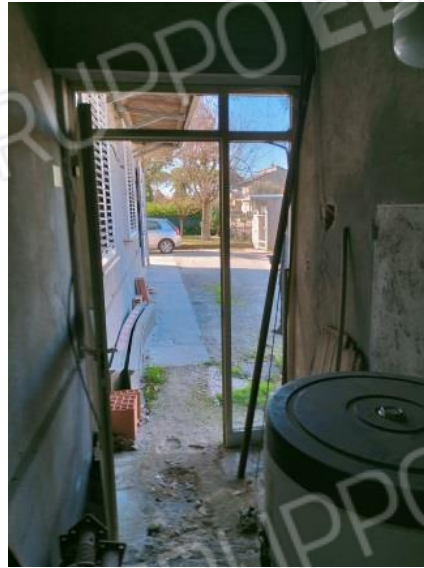
**Locale ripostiglio accessibile direttamente dalla corte comune per mezzo di una porta di anticorodal e vetro, internamente privo di finiture**

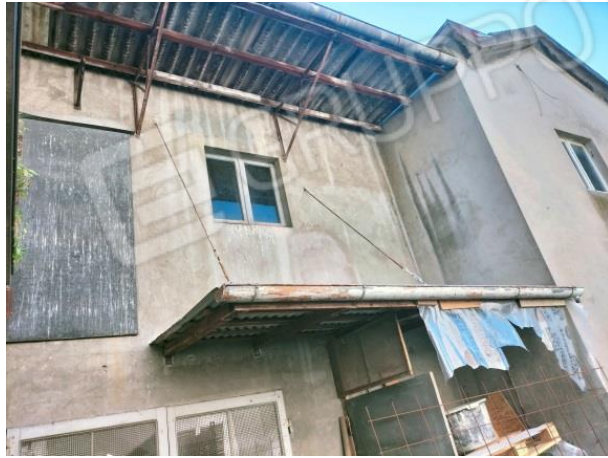
**Copertura dei servizi a falde in travi varesi e tavelloni in laterizio con sovrastante manto di copertura in lastre di fibra di eternit**

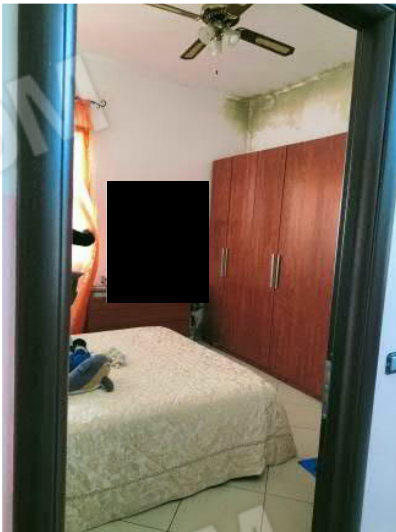
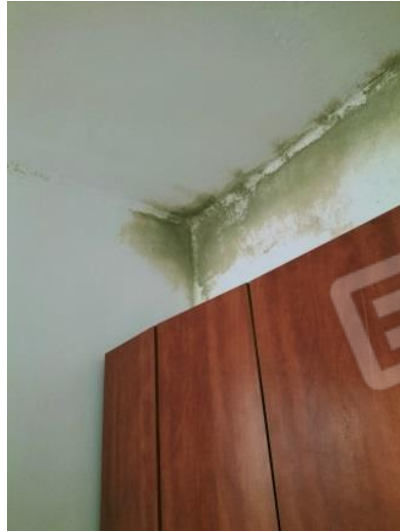
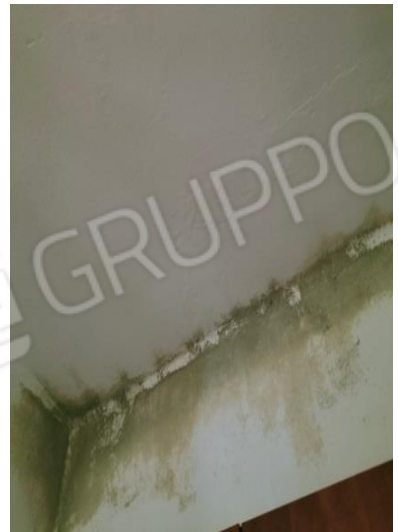
**Stato manutentivo: nella camera da letto sono state accertate estese infiltrazioni di umidità e insalubrità della muratura e di parte del soffitto con evidenti zone macchiate di colore verdastro**

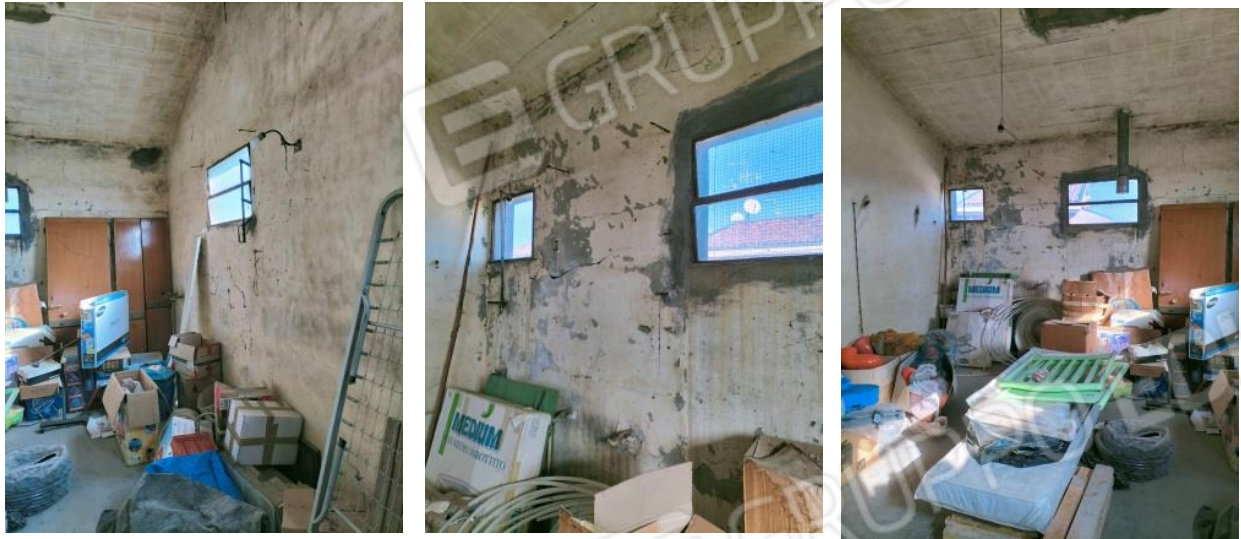
**Stato manutentivo: nei servizi al piano primo sono state accertate diverse crepe sulla muratura ed uno stato conservativo carente**
