**Vista esterna del fabbricato che  
comprende la proprietà immobiliare oggetto  
di procedura di liquidazione costituita dalla quota di 600/1000 di proprietà indivisa**

**APPARTAMENTO - SUBALTERNO 14**

## **AUTORIMESSA - SUBALTERNO 19**

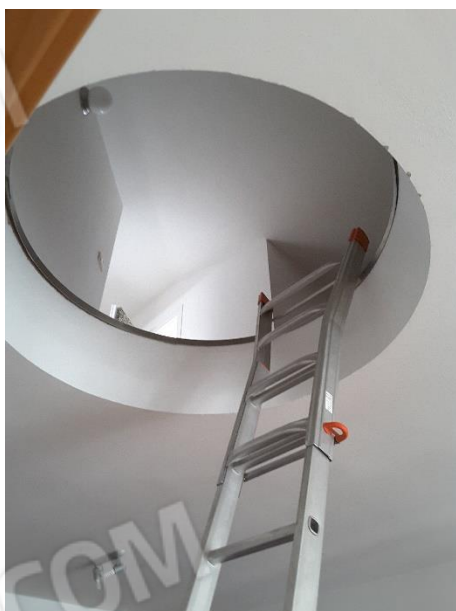
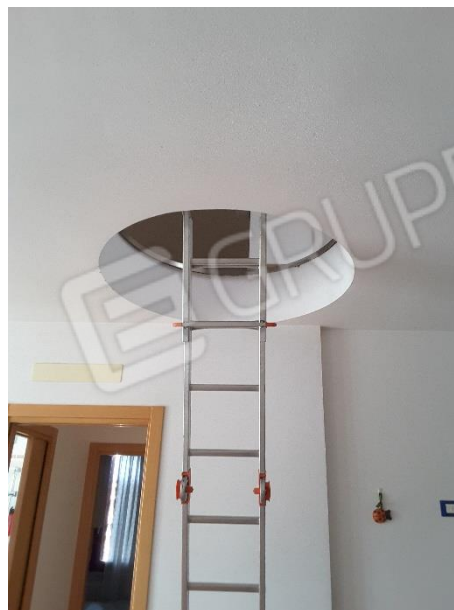
**Vista foro presente sul soffitto del soggiorno/pranzo, per mezzo del quale con l'ausilio di una scala da muratore è possibile accedere al piano sottotetto autorizzato comunalmente come "non accessibile"**

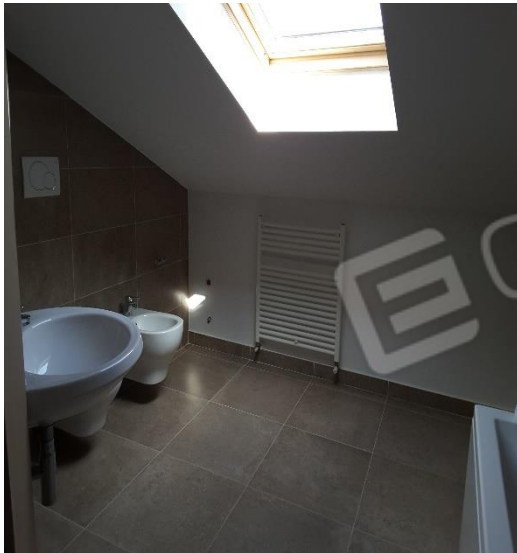
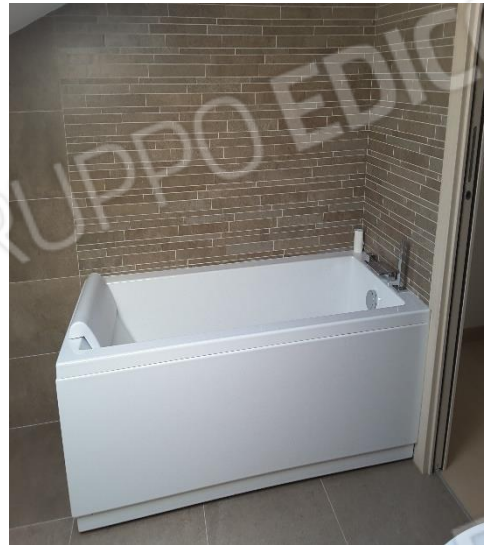
**Vista di un vano sottotetto, che in base agli elaborati grafici di progetto allegati alla CILA in Sanatoria del 20/03/2020 doveva essere adibito a ripostiglio ma in realtà in sede di sopralluogo è invece stato accertato che era stato trasformato a bagno pavimentato, rivestito e completo di tutti i vasi sanitari e vasca.**

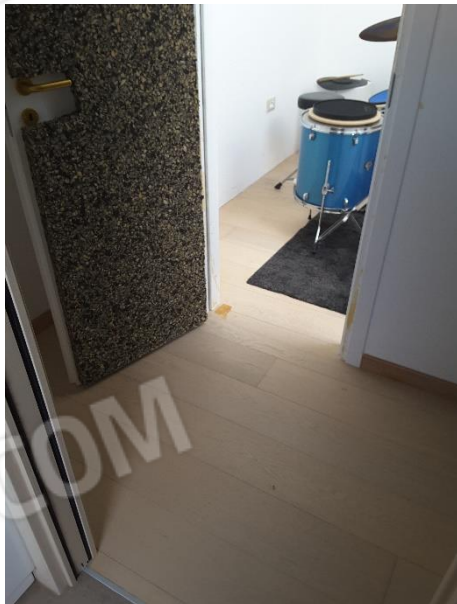
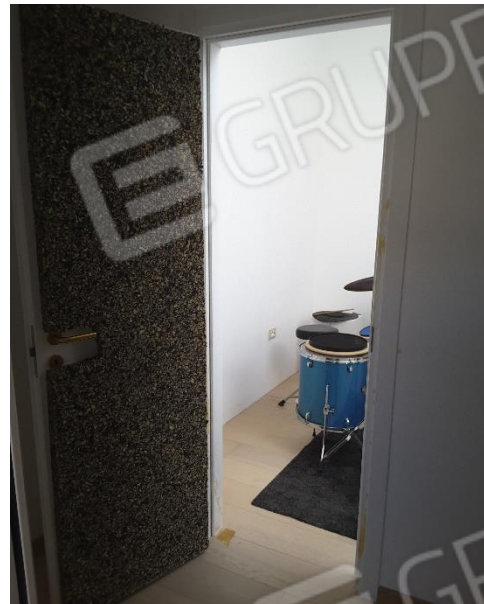
**Vista di un vano sottotetto non rappresentato negli elaborati grafici utilizzata dal comproprietario come sala musica**

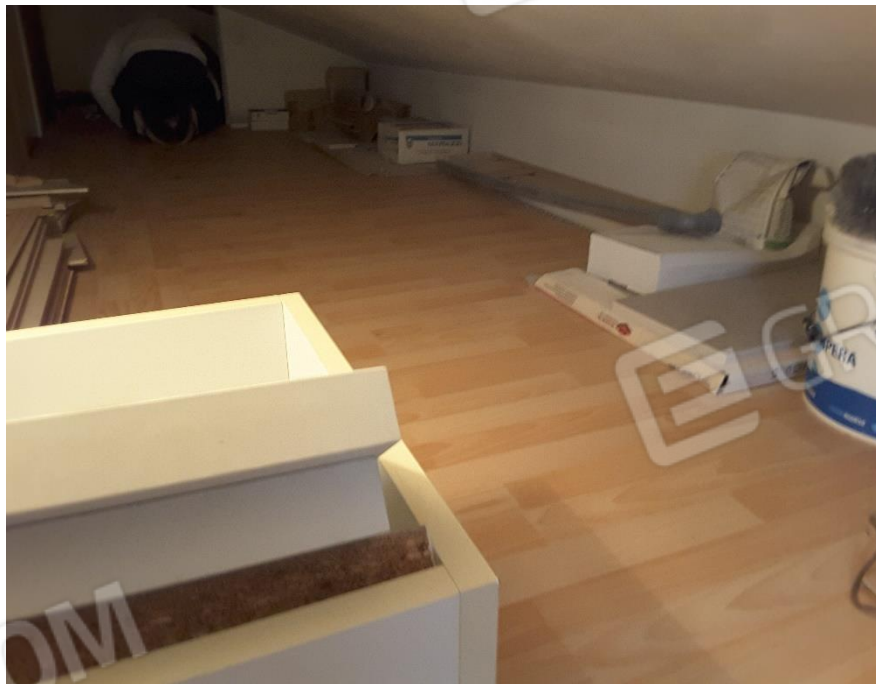
**Vista sottotetto**

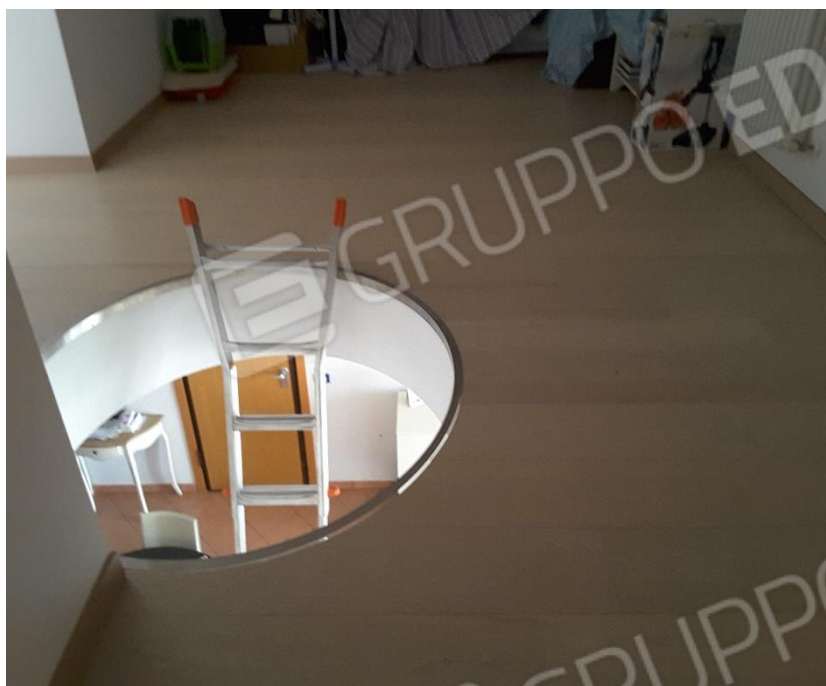
**Vista foro presente sul pavimento del sottotetto**

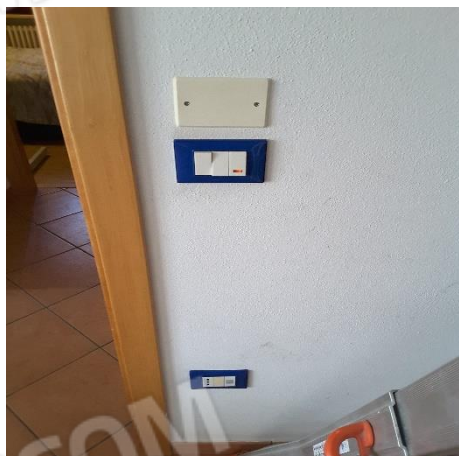
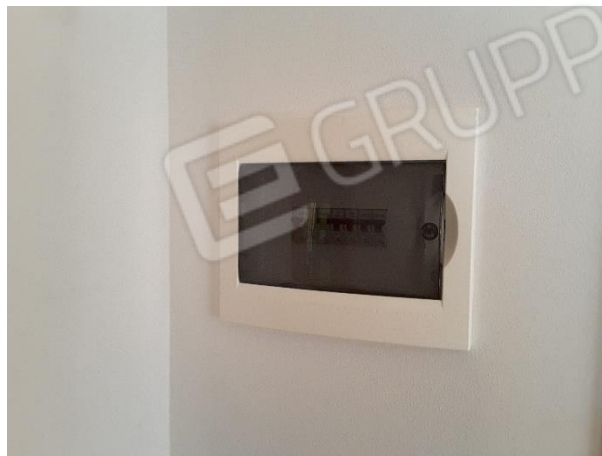
**Vista impianto elettrico, del tipo sottotraccia con salvavita**

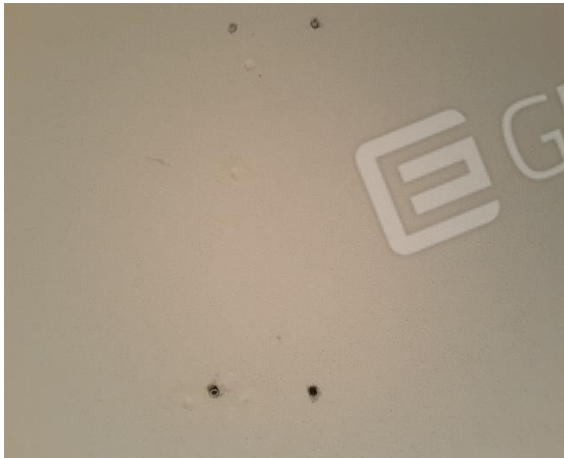
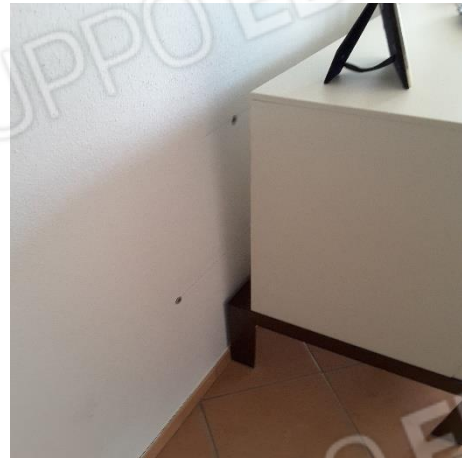
**Vista presenza di alcuni fori nelle pareti sia del soggiorno sia delle camere da letto**

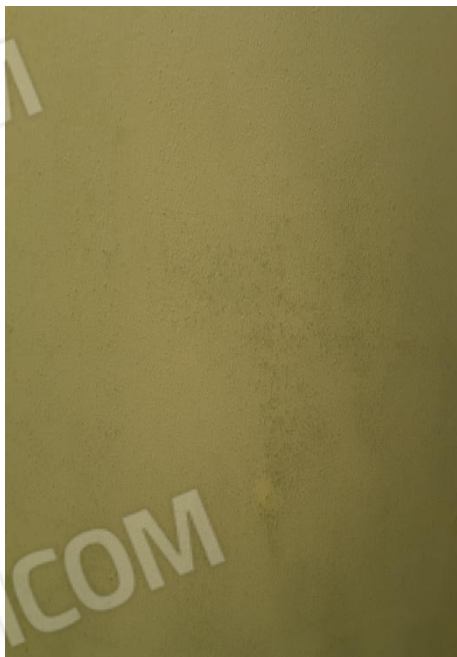
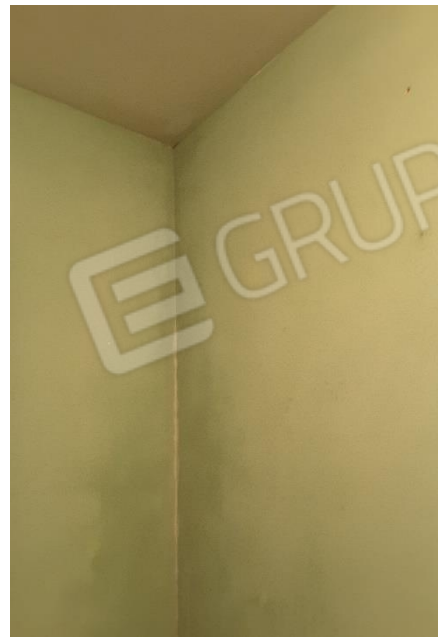
**Vista segni di umidità nella parete esterna della camera da letto singola**

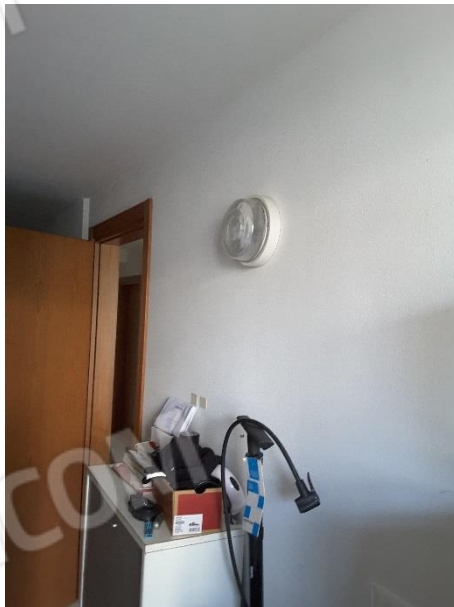
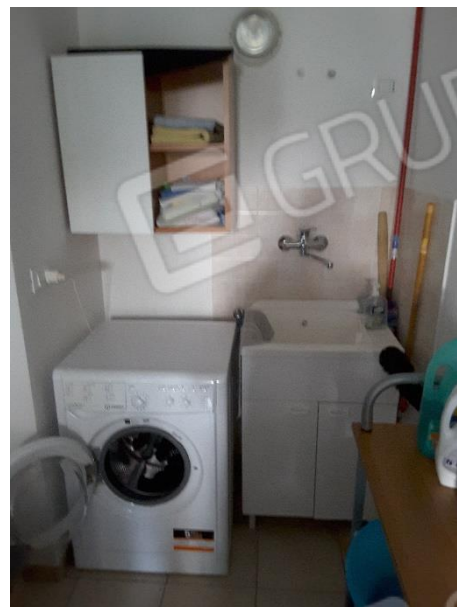
**Vista impianto elettrico nell'autorimessa oltre alla presenza di lavello e lavatrice**
